## 1. Conclusies en meetwaarden per filter

## 2. Detailfoto's en aanbevelingen

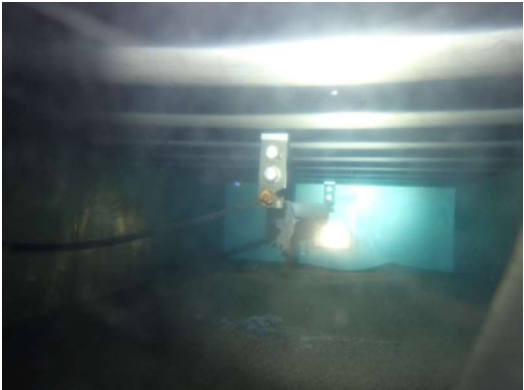
| Filter Recreatiebad 1A– Serienummer 532132 – 225 m3 (1x221) | | | | | | |
|---|---|---|---|---|---|---|
| 2023 | 9 min. | 38 mV | 691 mV | Geen corrosie | 35% | |
| 2024 | 9 min. | 48 mV | 770 mV | Geen corrosie | 55% | |
| 2025 | 9 min. | 39 mV | 772 mV | Geen corrosie | 60% | |
| 2026 | 9 min. | 36 mV | 743 mV | Geen corrosie | 80% | |

| An underwater photograph showing a vertical metal anode structure with two circular openings. A bright light source is visible in the background, creating a strong glare and illuminating the surrounding water and pool floor. | <p>Foto 1. Detailfoto van de anode van het zandbedfilter van het recreatiebad 1A.</p> |

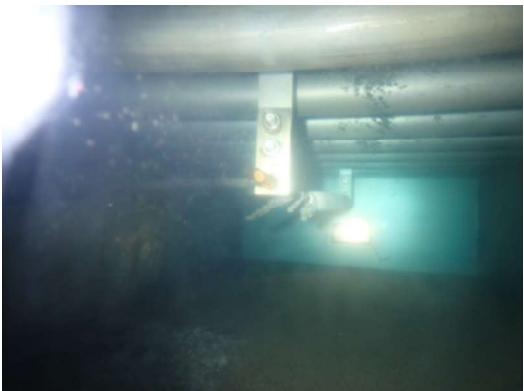
| Filter Recreatiebad 1B – Serienummer 532137 – 225 m3 (1x221) | | | | | | |
|---|---|---|---|---|---|---|
| 2023 | 9 min. | 38 mV | 566 mV | Geen corrosie | 35% | |
| 2024 | 9 min. | 55 mV | 654 mV | Geen corrosie | 55% | |
| 2025 | 9 min. | 33 mV | 600 mV | Geen corrosie | 60% | |
| 2026 | 9 min. | 32 mV | 539 mV | Geen corrosie | 80% | |

| An underwater photograph showing a similar vertical metal anode structure. The lighting is slightly different, with a more focused beam of light on the structure, and the background is darker. | <p>Foto 2. Detailfoto van de anode van het zandbedfilter van het recreatiebad 1B.</p> |
