BE06.05

- project ▪ MUMC+
- plaats ▪ MAASTRICHT
- tekening ▪ BESTEKFASE  
DETAIL 06

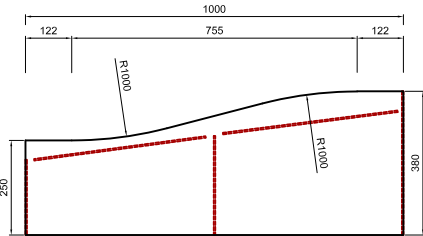
Voorraanzicht

Detail - Verlooprand verbindings zone loopbrug/daktuin
