| <b>Locatie</b> | PS Waterval |
| <b>Adres</b> | Watervalderweg 1, 6235 NC Ulestraten |

Tabel 1: Gebouwoverzicht met dakvlakken

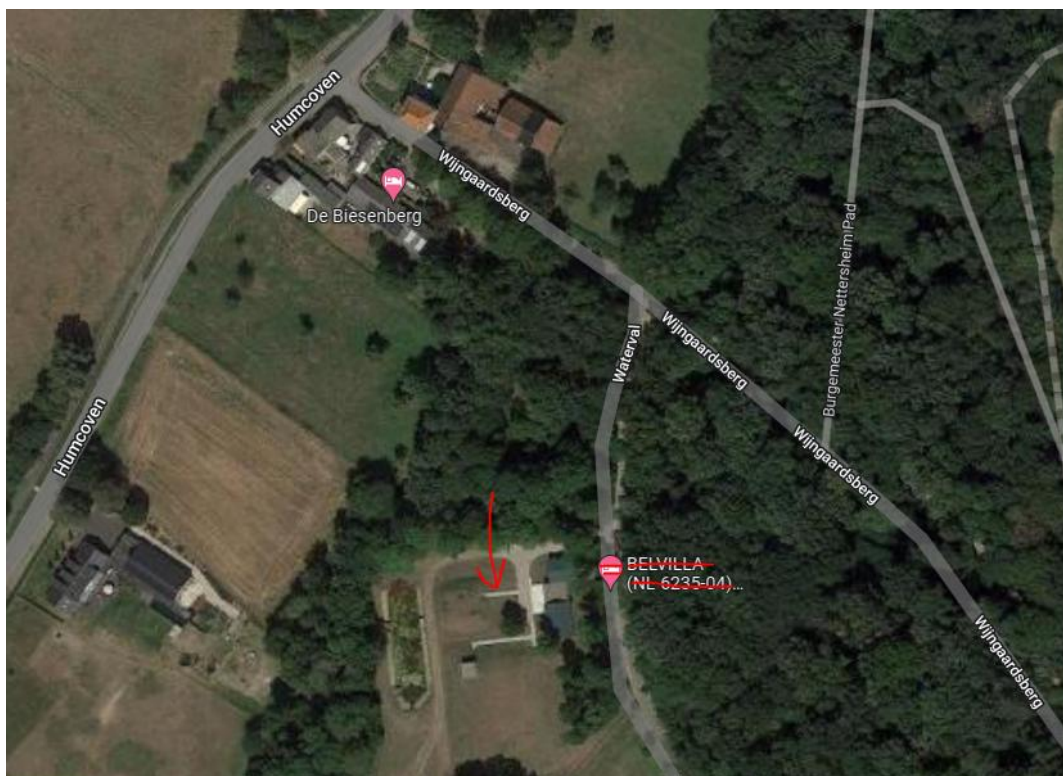
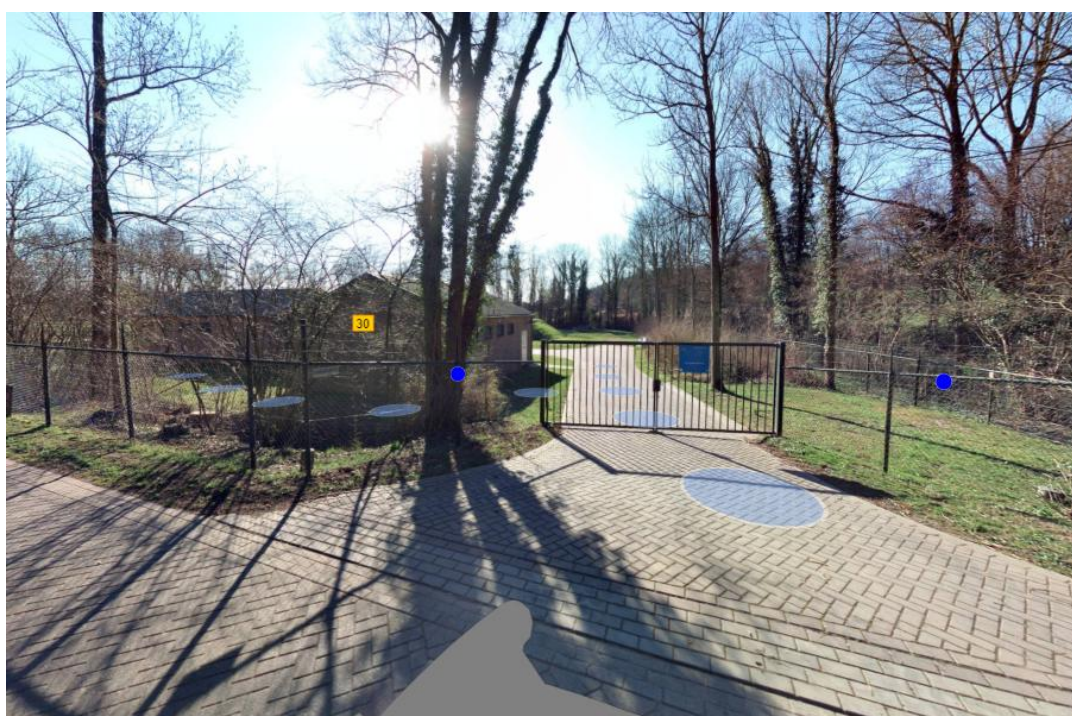
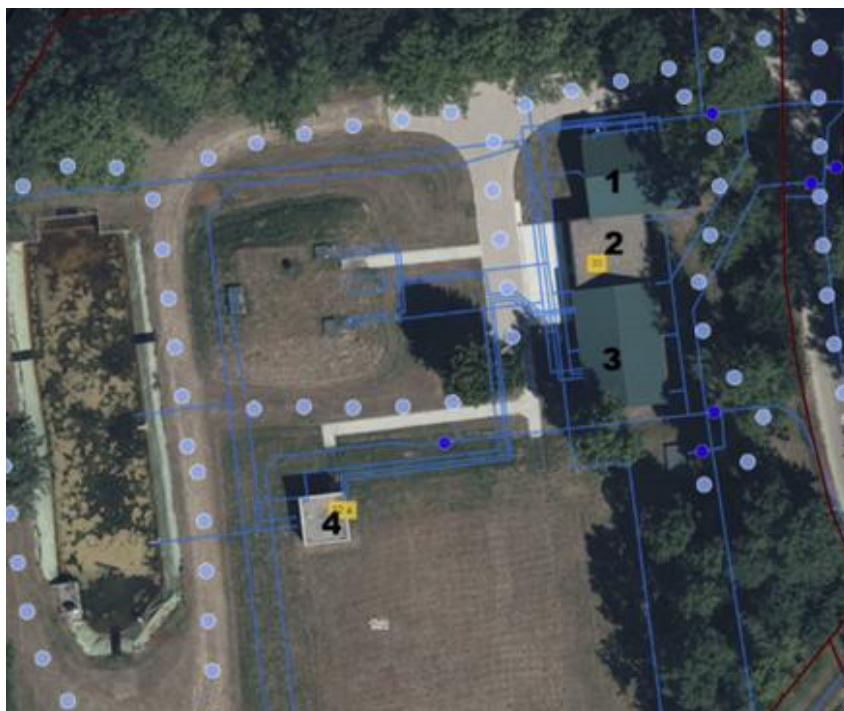
| Tag code | Gebouwnr op tekening | Gebouw | Aandachtspunten |
|---|---|---|---|
| W-013BA | A/2 | Schakelruimte, trafo, kantoor | Het platte dak tussen beide groen daken is rond 2014 gerenoveerd.<br>Geen dakveiligheid aanwezig. |
| W-013BB | B/1 | Zuiveringsgebouw, entree | Niet voorzien van valbeveiliging.<br>Hellend dak met hoogwerker betreden of steiger plaatsen.<br>Geen voorziening aanbrengen. |
| W-013BC | C/3 | Distributiegebouw | Niet voorzien van valbeveiliging.<br>Hellend dak met hoogwerker betreden of steiger plaatsen.<br>Geen voorziening aanbrengen. |
| W-013BD | D/4 | Voorruimte DK02 | Platdak van de voorruimte van de DK is in 2025 gerenoveerd en voorzien van een ankerpunt (zie foto) |
