| Project<br>Restauratie en herbouw monumentale boerderijencomplex Boszoom 60 306ZCB Rotterdam | | | | |
| Onderdeel<br>Hooiberg 6 roeden - Bestaande toestand Plattegronden, gevels, doorsneden en details | | | | |
| Schaal | 1:100/ 1:10 | Fase | Vergunningsaanvraag(VA) | |

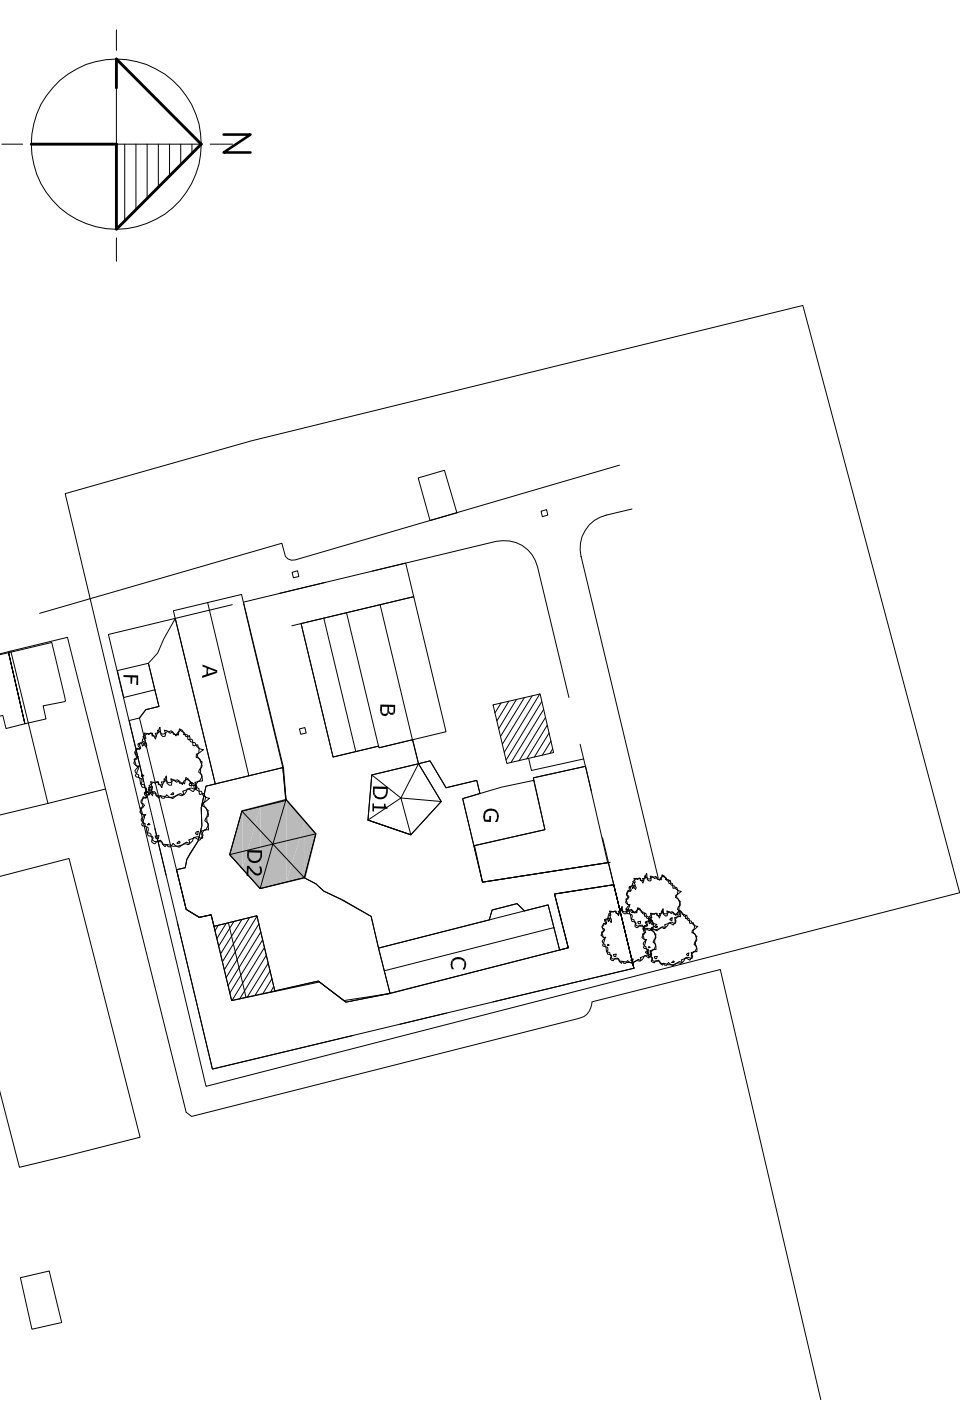
## Situatie

Kadastraal bekend:  
Gemente Kralingen  
Sectie: L  
Perceelnummer: 05

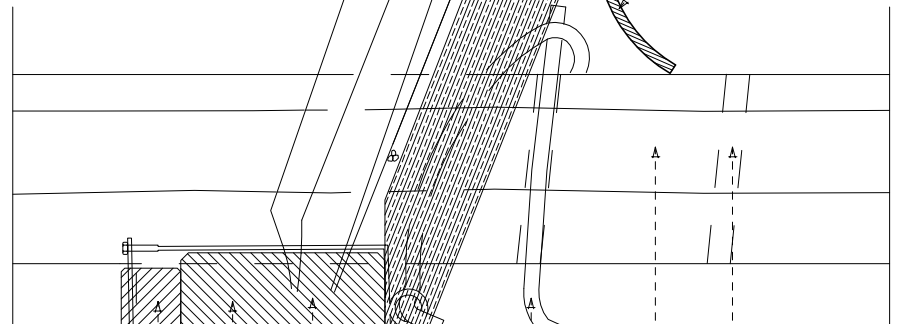
### Detail 03

aanzicht detail

01 en 02
