LABORATORIUMRAPPORT

Materiaal	: onderbouwdrainzand	Analysenummer	: 2015030381
Sport	: voetbal	Datum	: 30 March 2015
Sportpark	: Uden	Projectnummer	: 150100393
Vereniging	: HC Uden		
Veld	: 2	Normcode	: NOCNSF-M3.c
Omschrijving	: zandlaag 1	Normversie	: maart 2005
Plaats	: Uden		
Opdrachtgever	: Adviesbureau R.I.E.T.

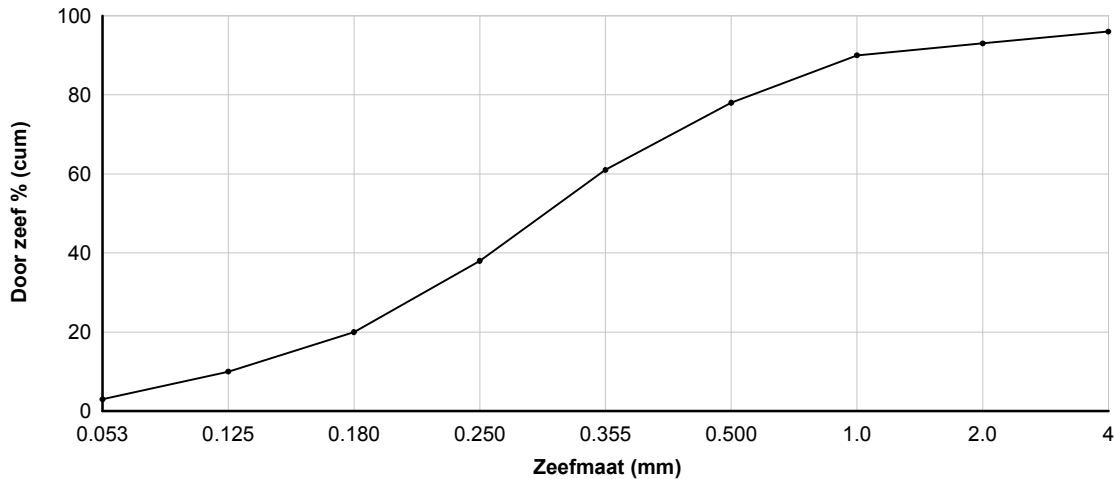
Korrelverdelingsdiagram

Structuur	gesloten	[EN 14955]	Korrelverdeling	[EN 933-1]
Vorm	bol, hoekig en matig hoekig	[EN 14955]	< 8 mm	* 98 %
Vreemde bestanddelen	geen	[MN/VB1.1]	< 4 mm	* 96 %
Coëfficiënten		[EN 933]	< 2.0 mm	93 %
Krommingscoëfficiënt	1		< 1.0 mm	90 %
Gelijkmatigheidscoëfficiënt	2		< 0.500 mm	78 %
Kalk	1	% [DIN 18129]	< 0.355 mm	61 %
Korrelafmeting	0-2	mm [EN 933]	< 0.250 mm	38 %
Leem	3.0	% [EN 933]	< 0.180 mm	20 %
M50	295	[EN 933]	< 0.125 mm	10 %
Organische stof	< 0.2	% [NEN 5754]	< 0.053 mm	3 %

Conclusie: Een monster onderbouwdrainzand dat voor de uitgevoerde testen met
* niet voldoet aan de normen NOCNSF-M3.c en NOCNSF-M3.d.
