# Inspectie keermuren Lunet I, II en IV

Inspectierapport

Opdrachtgever: Gemeente Utrecht

Project: Utrecht, inspectie civiele kunstwerken 2017-2019

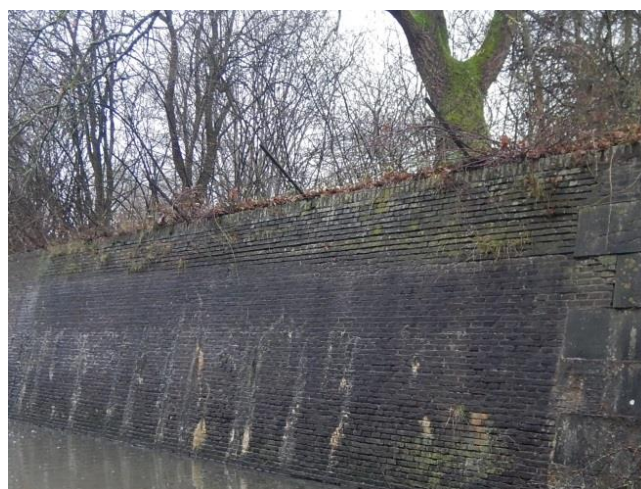
Het metselwerk van het bovenste deel van de keermuur ligt nagenoeg overal los, zie foto 10 t/m 17. Hierbij zijn de volgende toestandfasen te onderscheiden:

- a. Holklinkende delen met ontbrekend voegwerk.
- b. Een duidelijke zichtbare toename van de verticale voegwijdte/afstand tussen de metselwerklagen aan de voorzijde van de wanden (scheurwijdte lintvoegen tot ca. 3 mm).
- c. Opgedrukt metselwerk waarbij wortels van struiken en bomen door of vanuit de wand groeien.
- d. Naar buiten (in de richting van het water) gedrukt metselwerk.

- Klimatologische invloeden en begroeiing.
- De vochthuishouding is niet op orde. Door vochtindringing in het bovenste deel van de muur ontstaat vorstschade. De doorweekte metselspecie zet uit bij bevriezing en drukt de metselwerk lagen los. Het vocht kan in de wand indringen door de mindere kwaliteit van de metselspecie in combinatie met de vochthuishouding aan de buitenzijde van het metselwerk. De vervuiling door mos en kalkuitbloei aan de waterzijde van de wand houden vocht langer vast. Dit geldt ook voor de grond aan de binnenzijde en bovenzijde van de wand.

Foto 11: losliggend metselwerk

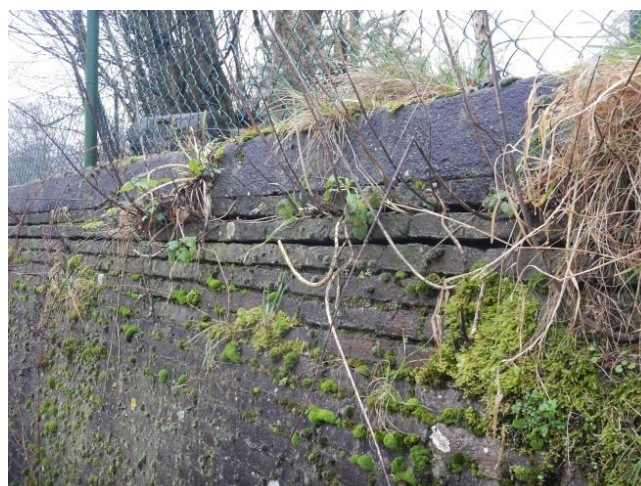
Foto 13: losliggend metselwerk

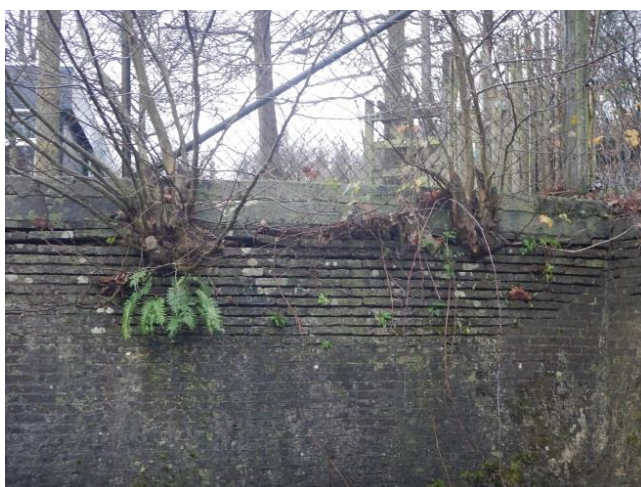
Foto 15: wortelgroei in metselwerk

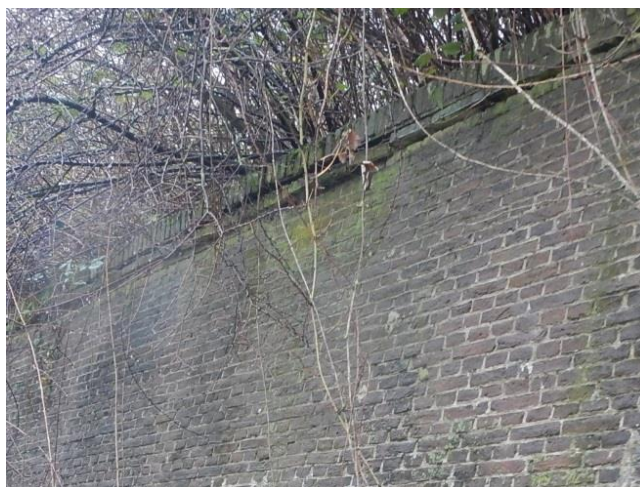
Foto 17: naar buiten gedrukt metselwerk

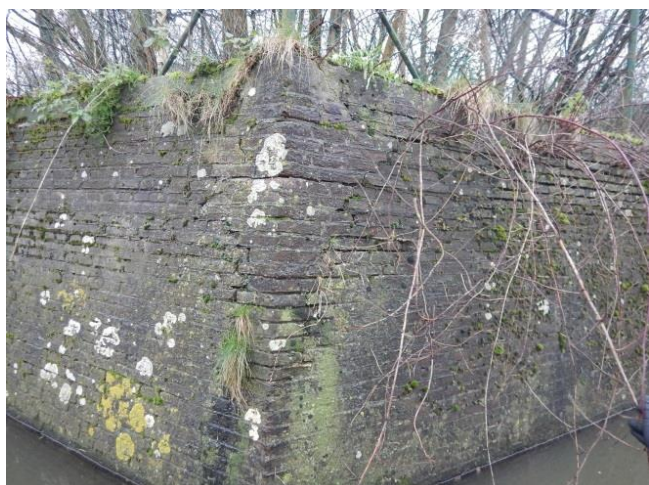
Foto 18: los metselwerk hoek tussen wand H en J

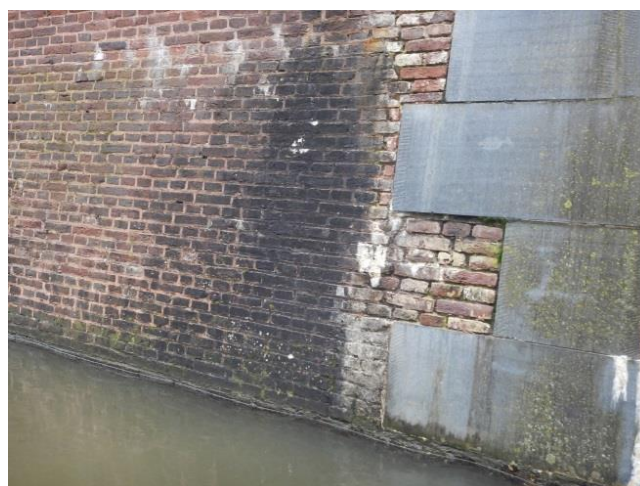
Buiten het in par. 3.2.1 genoemde losliggende metselwerk verkeert het voegwerk in redelijke tot goede staat, uitgezonderd op vier wanden. Daar is het voegwerk plaatselijk verdwenen of bros, maar het metselwerk zit (nog) niet los, zie foto 19 t/m 21.

De bovenzijde van de rollagen is over het algemeen nauwelijks te inspecteren door de aanwezige grond en begroeiing. Alleen bij wand G is het bovenvlak goed zichtbaar. Hier is het voegwerk zeer plaatselijk verdwenen over ca. 1% van het oppervlak. De degradatie van het voegwerk wordt veroorzaakt door klimatologische invloeden.

Foto 20: voegwerk plaatselijk verdwenen

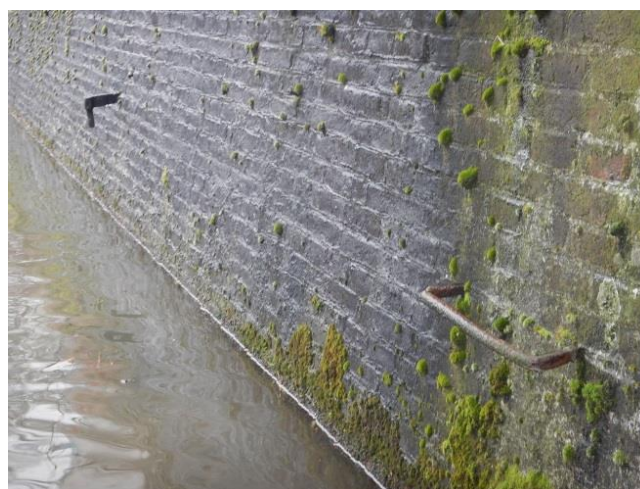
Op een aantal plaatsen zijn oude buizen in de muren aangetroffen (waarschijnlijk gresbuizen) die mogelijk nog functioneel zijn. De buizen zijn ter hoogte van de voorzijde van het metselwerk afgebroken, zie foto 32. De buizen bevinden zich onder andere in wand C en H nabij de kazematten. Daarnaast zijn er incidenteel enkele uit het voorvlak stekende ijzeren onderdelen aangetroffen, totaal maximaal 10 stuks, zie foto 33.

Foto 33: enkele ijzeren onderdelen steken uit de wand

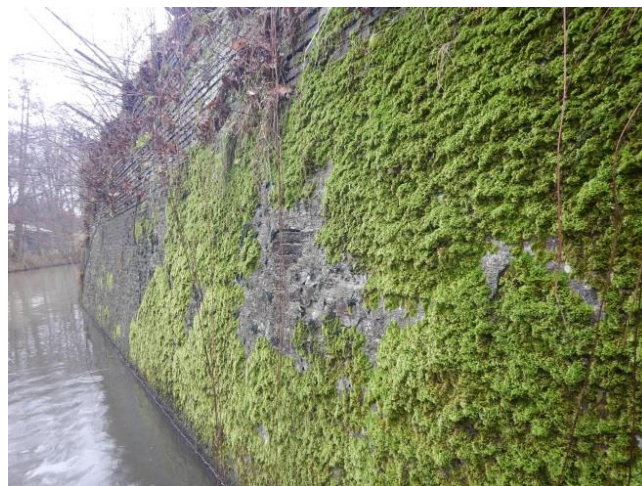
Wand D en E zijn zwaar vervuild met een dikke laag kalk. De kalk is uitgespoeld uit de voegen tussen het bovenste losliggende metselwerk en heeft zich afgezet op het onderste massieve metselwerk. Tevens zijn nagenoeg alle wanden vervuild met begroeiing, variërend van mos tot gehele struiken, zie foto 34 t/m 37.

Foto 35: begroeiing variërend van mos tot struiken

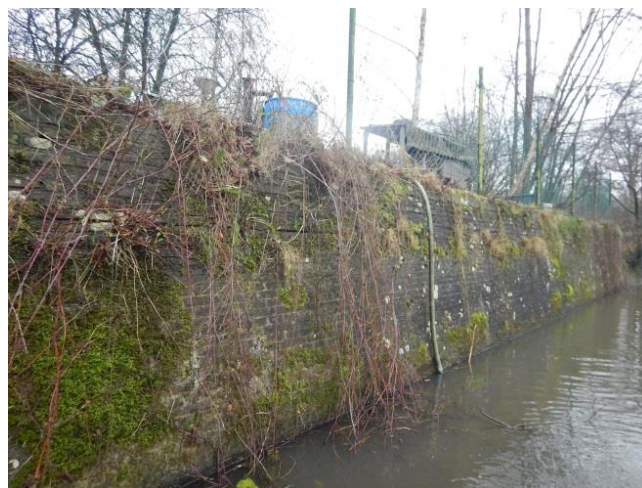
Foto 37: begroeiing variërend van mos tot struiken

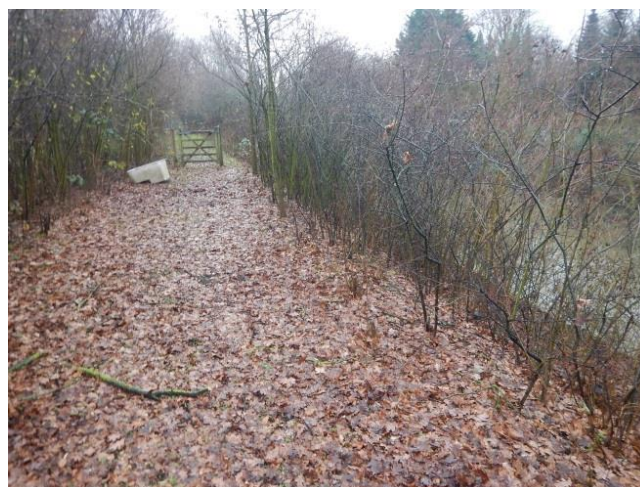
Aan de noord-, oost- en zuidzijde van het lunet ligt de bovenzijde van het grondpakket 1 tot 2 m hoger dan de bovenzijde van de keermuur. Het grondpakket loopt onder een helling van ca. 45 graden naar de achterzijde van de keermuur. Op veel plaatsen is het talud uitgezakt en/of uitgespoeld tot op de bovenzijde van de keermuur. Tevens zijn op meerdere plaatsen de taluds zwaar begroeid met struiken en bomen. Er zijn forse bomen aangetroffen op een afstand van 80 cm tot de binnenzijde van de keermuur, zie foto 38 t/m 41. Zoals uit het voorgaande blijkt worden de schades aan de keermuren voor een deel veroorzaakt door deze begroeiing.

Foto 39: begroeiing variërend van struiken tot bomen

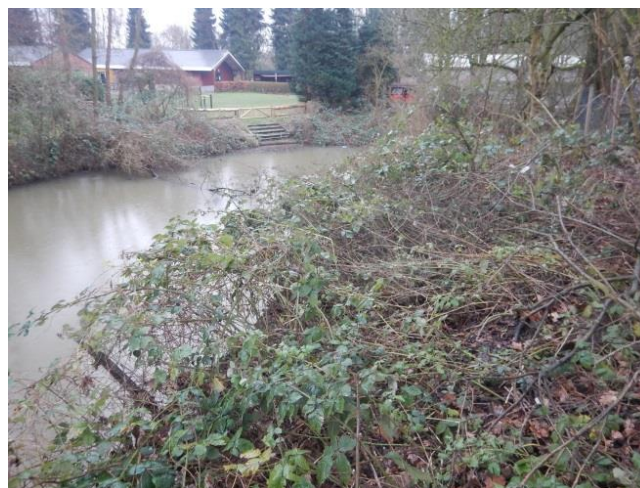
Foto 41: begroeiing variërend van struiken tot bomen

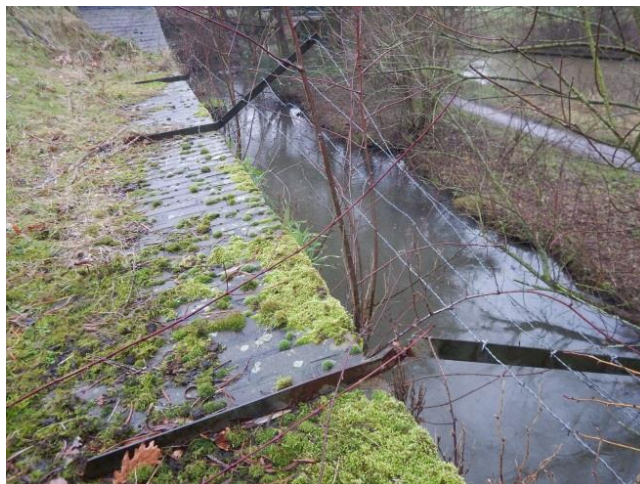
De wanden D t/m G zijn voorzien van een afrastering. Deze vertoont op diverse plaatsen schade zoals ontbrekend prikkeldraad, afgebroken uithouders en vervormde uithouders, zie foto 42 t/m 44.

Foto 43: uithouders afscherming afgebroken

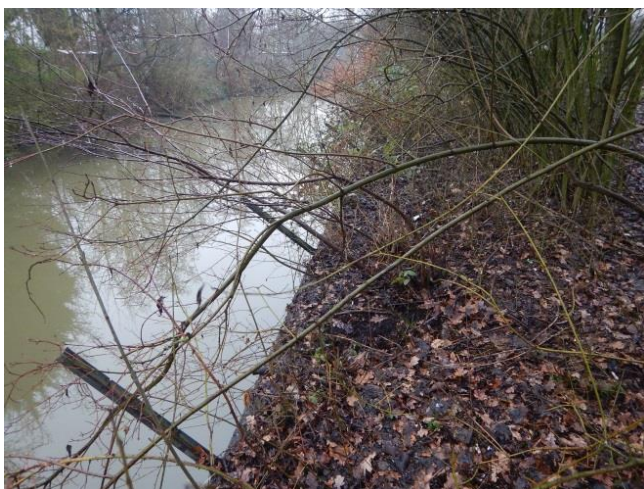
Foto 44: prikkeldraad afscherming ontbreekt

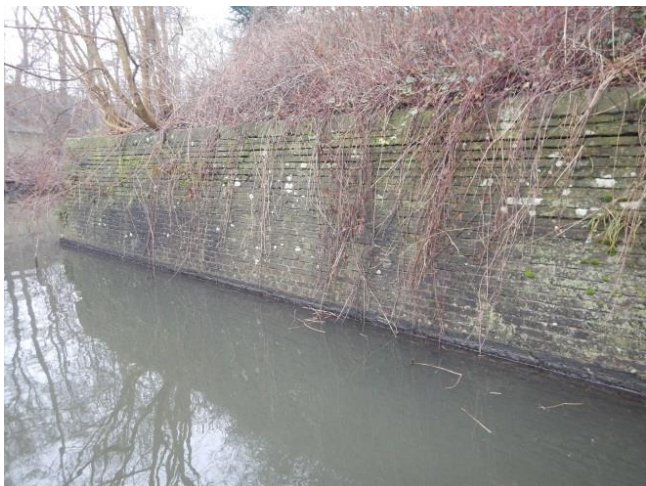
Het metselwerk van het bovenste deel van de keermuur ligt nagenoeg overal los, zie foto 51 t/m 56. Hierbij zijn de volgende toestandsfasen te onderscheiden:

Foto 51: losliggend metselwerk

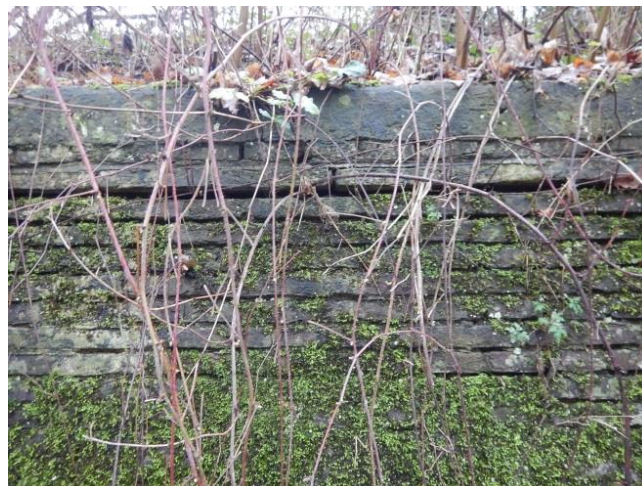
Foto 52: losliggend metselwerk

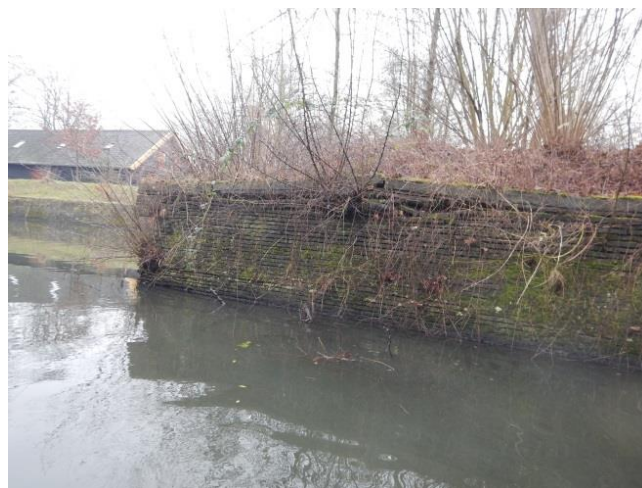
Foto 54: boomgroei in metselwerk

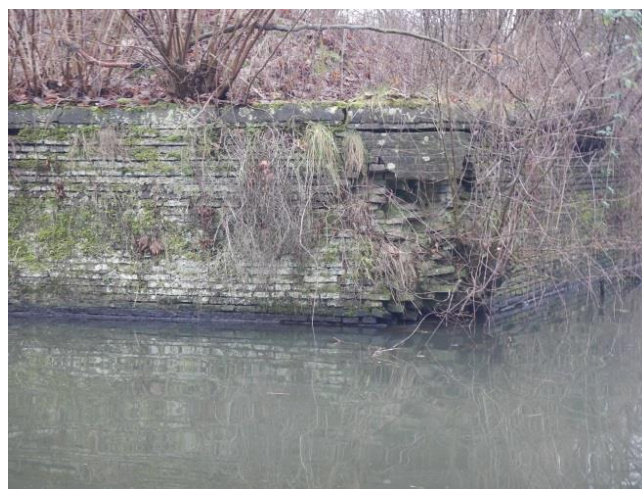
Foto 56: stenen uit de wand gevallen

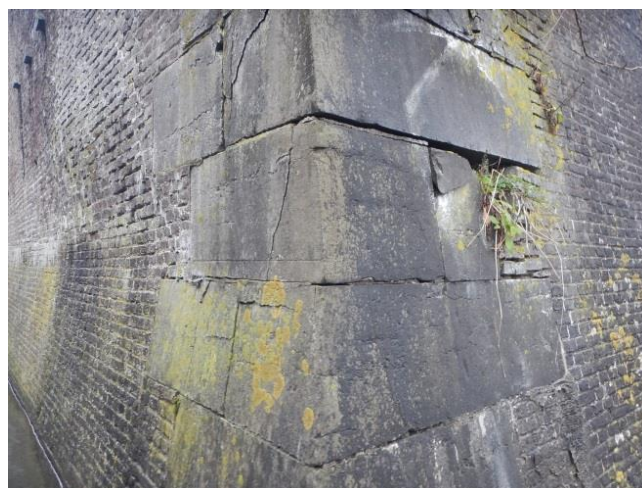
De natuurstenen hoekelementen zijn voor een deel gescheurd/gebroken en op meerdere plaatsen los/naar buiten geschoven elementen, zie foto 63 en 64. Per hoek zijn de aantallen globaal geteld en hieronder aangegeven.

Foto 64: natuurstenen elementen gebroken

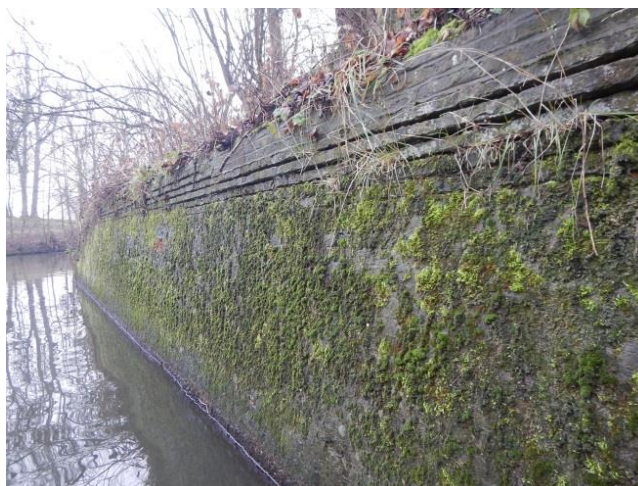
De wanden D t/m G zijn plaatselijk vervuild met een dikke laag kalk. De kalk is uitgespoeld uit de voegen tussen het bovenste losliggende metselwerk en heeft zich afgezet op het onderste massieve metselwerk. Tevens zijn nagenoeg alle wanden vervuild met begroeiing, variërend van mos, tot gehele struiken, zie foto 68 t/m 71.

Foto 69: begroeiing variërend van mos tot struiken

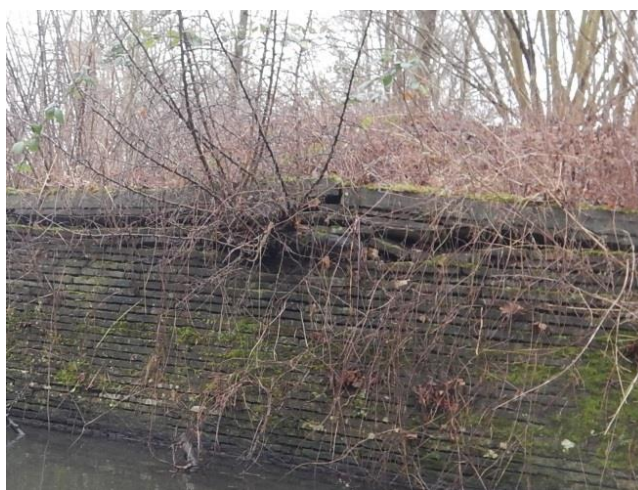
Foto 71: begroeiing variërend van mos tot struiken

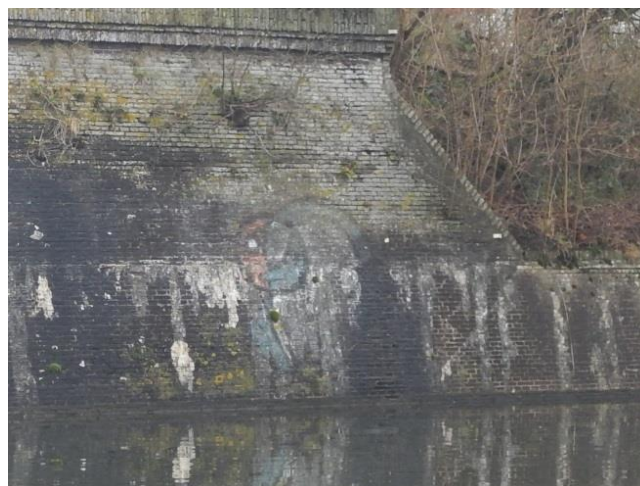
Bij wand G, ter hoogte van de kazemat, vertoont het metselwerk plaatselijk ca. 4 m2 graffiti, zie foto 73.

Foto 73: graffiti

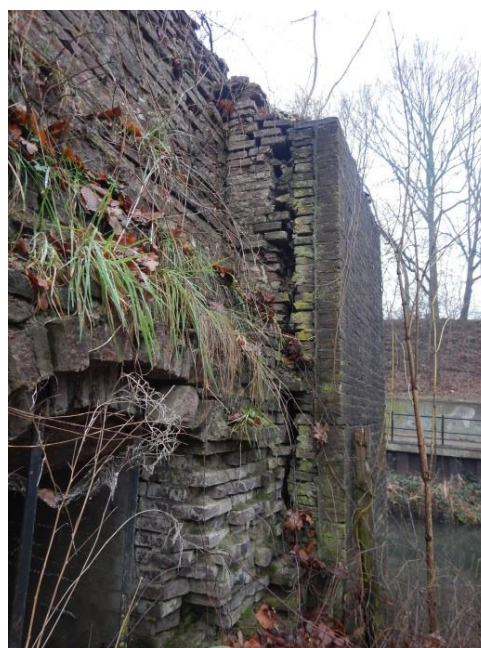
De kazematten behoren niet bij deze inspectie, echter de kazemat aan de zuidzijde van de lunet is in zeer slechte staat, zie foto 77 en 78. Door laterale scheurvorming zijn muurdelen los komen te staan. Plaatselijk kan dit een gevaar opleveren m.b.t. de stabiliteit van het metselwerk. Geadviseerd wordt het herstel van de kazemat te combineren met het herstel van de keermuren.

Foto 78: gedeelte van wand breekt los

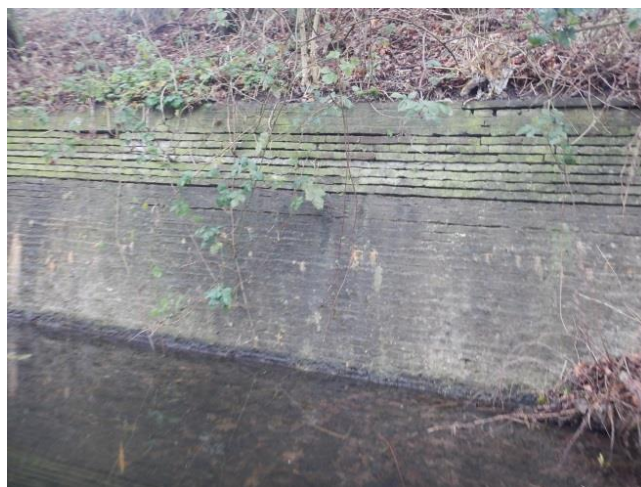
Het metselwerk van het bovenste deel van de keermuur ligt nagenoeg overal los, zie foto 81 t/m 86. Hierbij zijn de volgende toestandsfasen te onderscheiden:

Foto 82: losliggend metselwerk

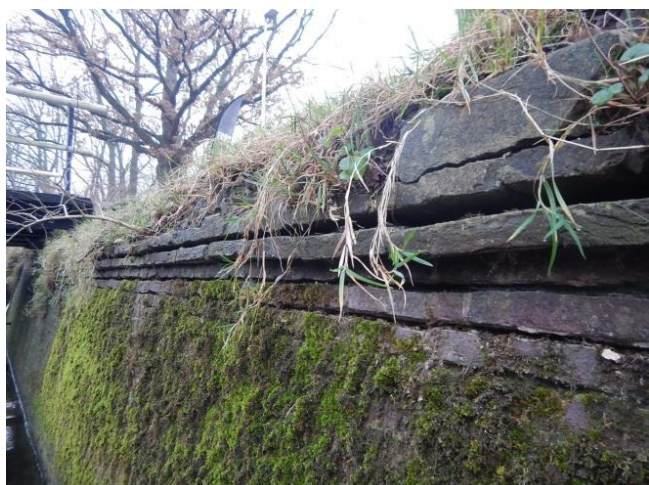
Foto 83: losliggend metselwerk, naar buiten geschoven stenen

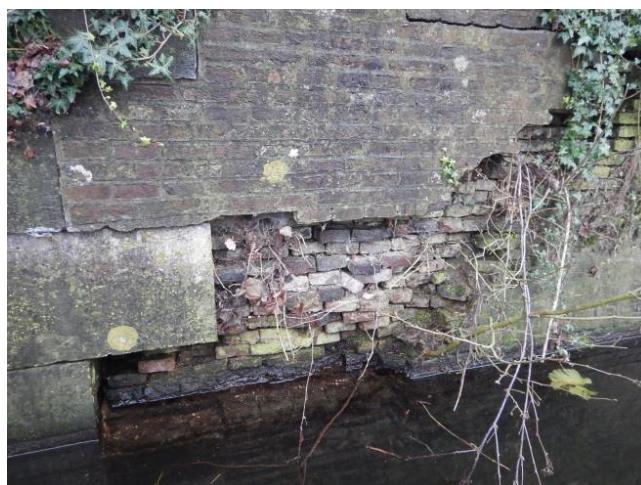
Foto 84: uit de muur gevallen stenen

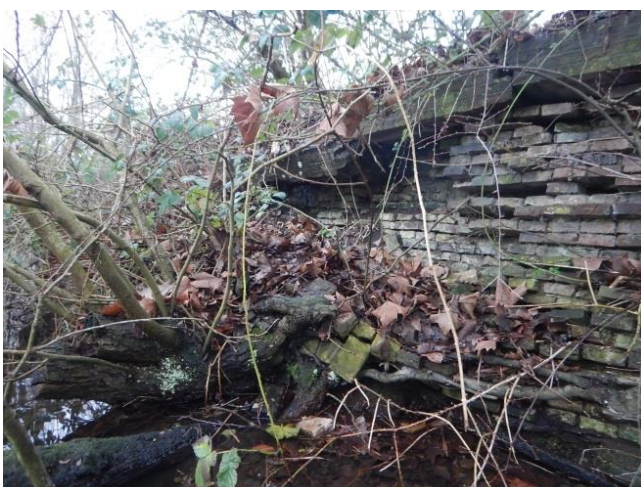
Foto 86: keermuur bezweken

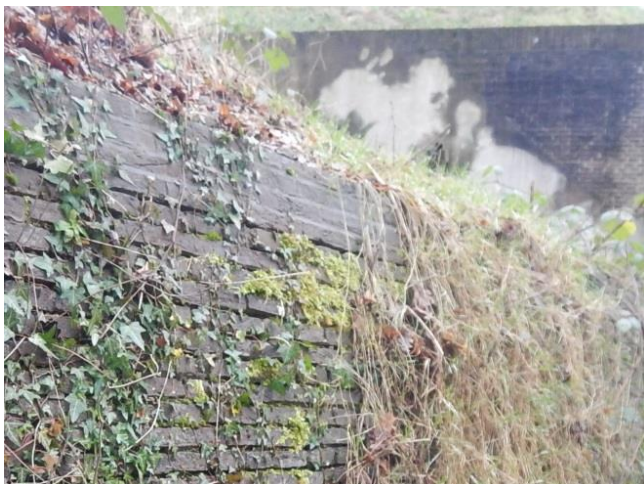
Over de gehele lengte van wand D t/m E is vanaf de waterzijde geen rollaag meer zichtbaar. Deze niet aangebracht of is in de loop der tijd verwijderd/verdwenen, zie foto 93.

Foto 93: rollaag gedeeltelijk verdwenen

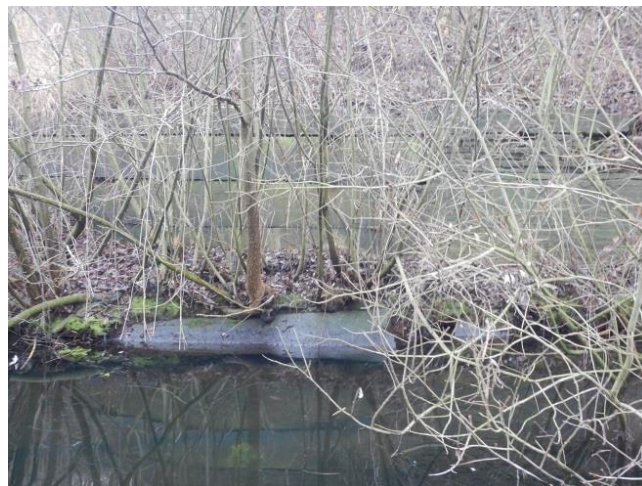
Foto 95: natuurstenen hoekelementen verdwenen

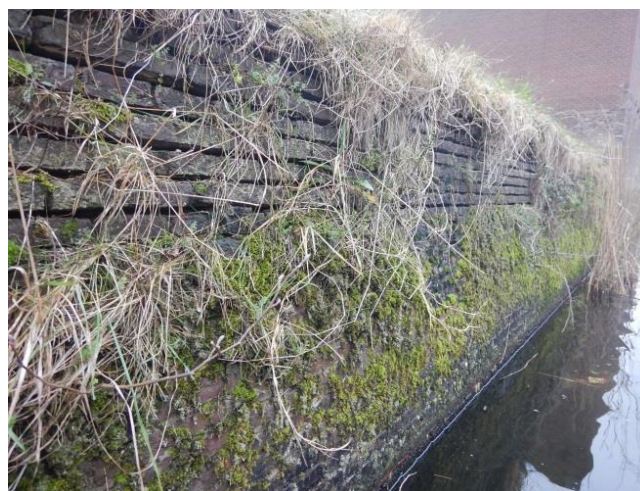
Foto 98: begroeiing met mos en planten

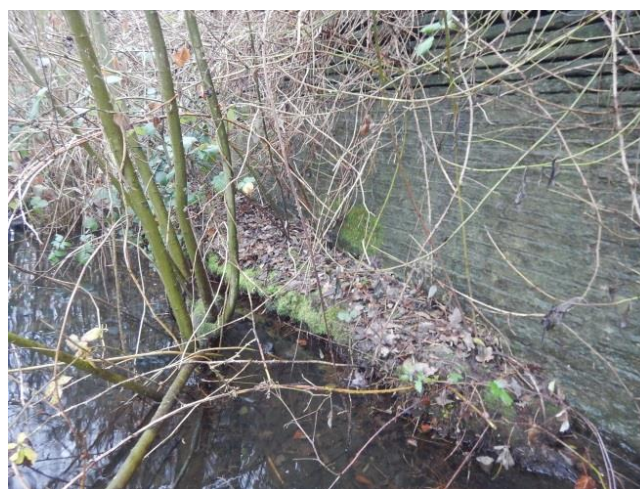
Foto 100: begroeiing in muur en gracht

- a.** Snoeien en rooien van alle aanwezige begroeiing op en achter de keermuren over een strook van minimaal 4 m vanuit de muur.
  - b.** Het verwijderen van afrasteringen, gescheurde betonnen dekzerken en overige niet functionele onderdelen, zonder historische waarde.

Voor het geval dat de restauratie om bijv. budgettaire redenen nog langere tijd op zich laat wachten, wordt aanbevolen om in ieder geval op korte termijn begroeiing en bomen te verwijderen welke direct aanleiding geven tot gevolgschade.

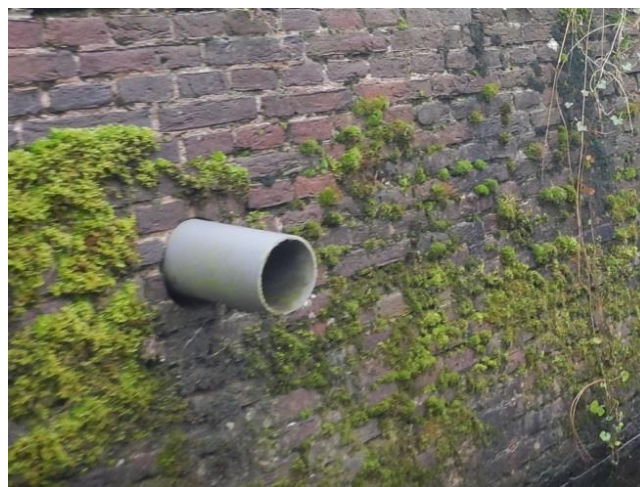
Foto 102: PVC doorvoering

Op vier plaatsen zijn PVC doorvoeringen aangetroffen, deze vertonen geen schade, zie foto 102. De buizen bevinden zich in wand C en H nabij de kazematten en op twee plaatsen in wand A.

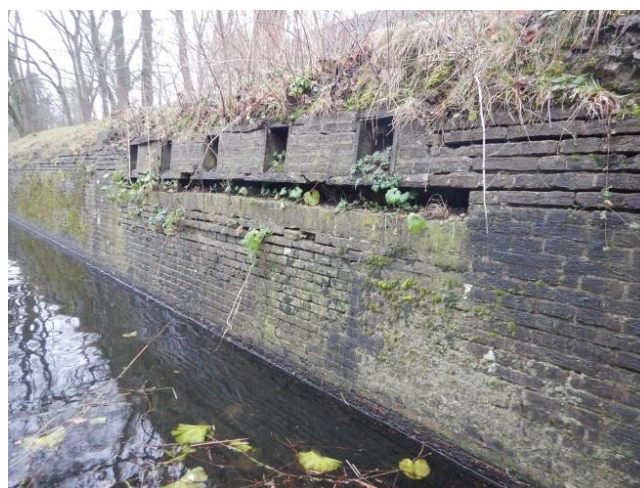
In wand L (onder de brug) is een peilschaal ingemetseld. De peilschaal vertoont enkele kleine horizontale scheuren, zie foto 103. In wand A bevinden zich naast de brug de restanten van een oud landhoofd met uitsparingen voor brugliggers. Het metselwerk van dit oude landhoofd vertoont dezelfde schadebeelden als de keermuren, zie foto 104.

Foto 104: oud landhoofd

- i.** Het waar nodig aanbrengen van wapening bij transversaalscheuren.
  - j.** Het repareren of vervangen van natuurstenen elementen.
  - k.** Het opnieuw opmetselen en inboeten van stenen op plaatsen waar deze zijn verwijderd. Hierbij dient zoveel mogelijk (in ieder geval de zichtvlakken) gebruik gemaakt te worden van het oorspronkelijke materiaal, overeenkomstig het oorspronkelijke metselverband/beeld.
