## RAPPORTAGE ASBESTINVENTARISATIE

OP HET TERREIN VAN HOOGHEEMRAADSCHAP DELFLAND VAN HET  
GEHELE TERREIN "DE GROOTE LUCHT"  
GELEGEN AAN DE MAASSLUISSEDIJK 175 TE VLAARDINGEN

| Projectnummer | : M205388-I0002_02 | Unit | : N.v.t. |

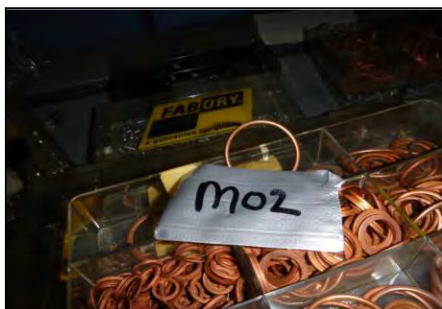
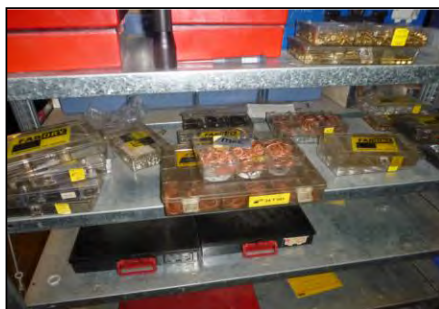
| Bron B03 | | Flenspakkingen type 1 | |

Risicoklasse 2, De asbestsanering dient plaats te vinden door een gecertificeerd asbestverwijderingsbedrijf.

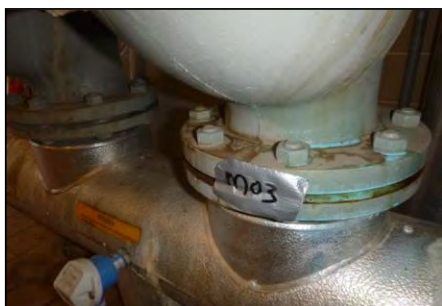
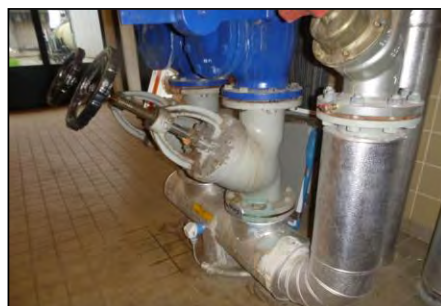
| Bron B04 | | Flenspakkingen type 2 | |

Risicoklasse 2, De asbestsanering dient plaats te vinden door een gecertificeerd asbestverwijderingsbedrijf.

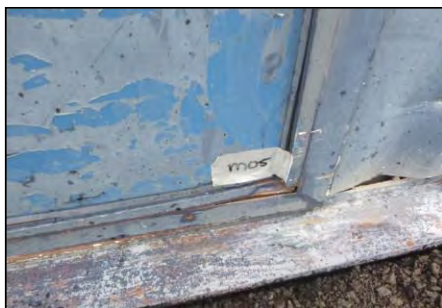
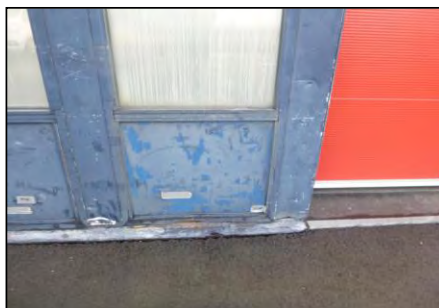
| Bron B06 | | Gevelbeplating type 2 | |

| Bron B06 | | Gevelbeplating type 2 | |
|---|---|---|---|
| Risicoklasse 2, de asbestsanering dient plaats te vinden door een gecertificeerd asbestverwijderingsbedrijf. | | | |

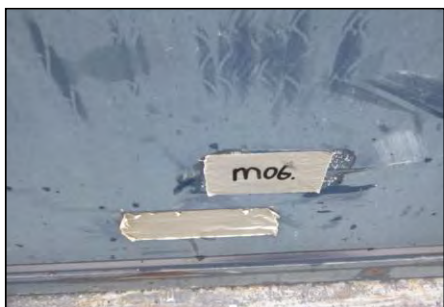
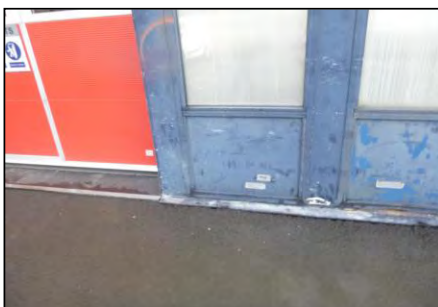
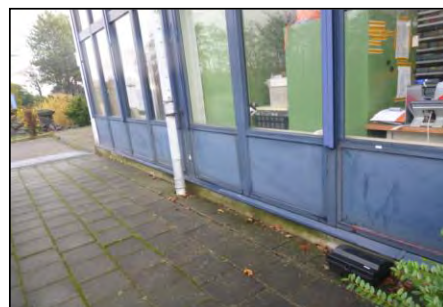
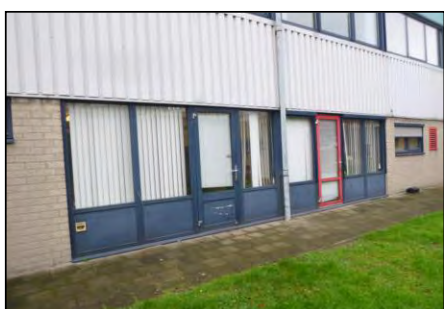
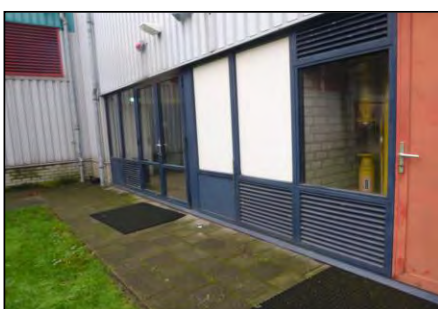
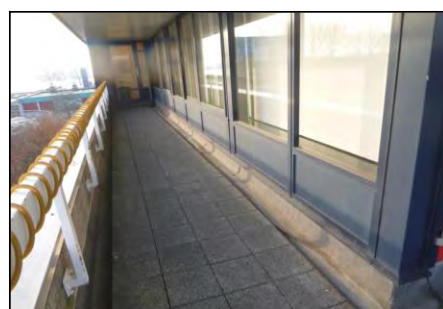
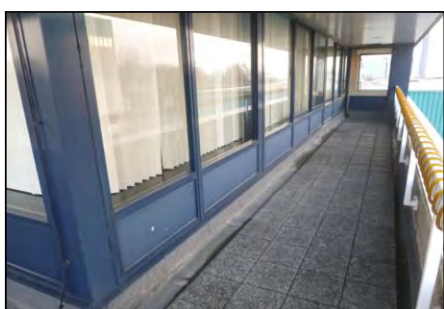
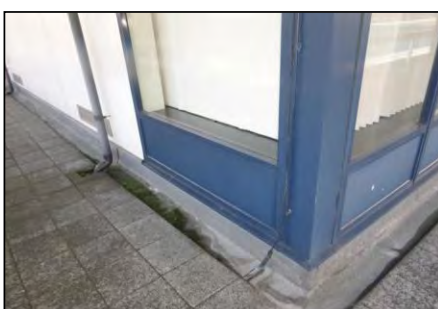
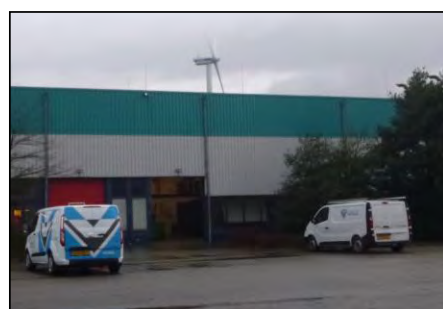
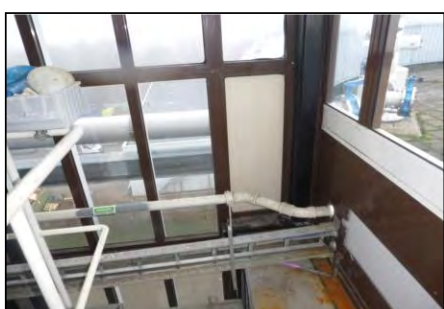
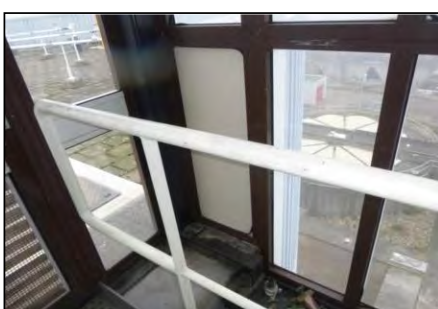
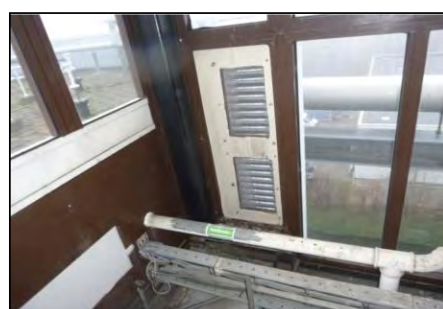
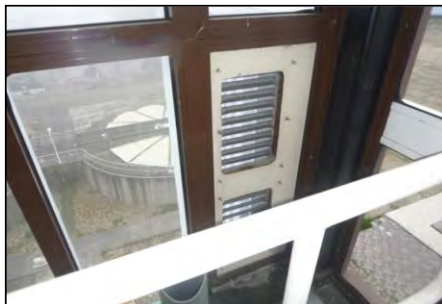
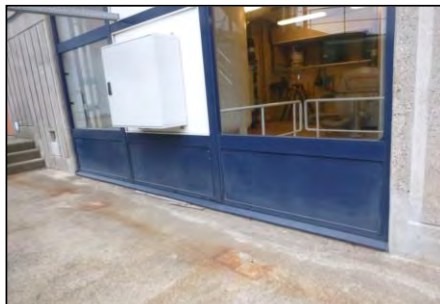
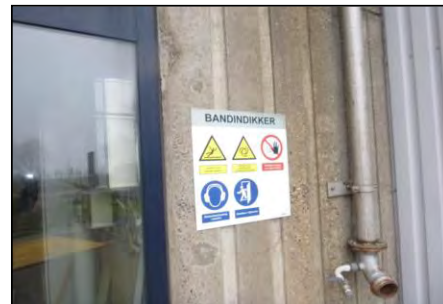
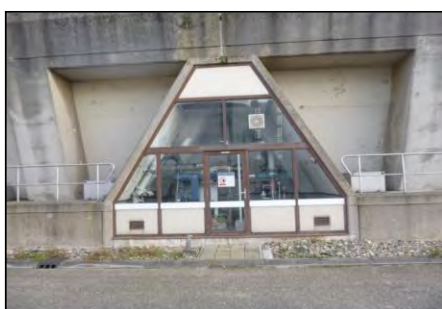
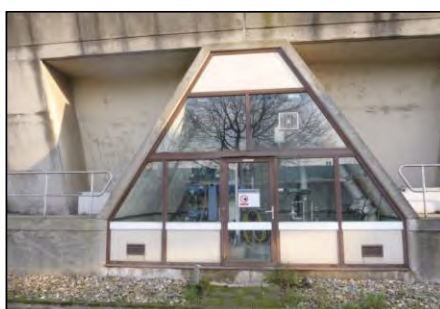
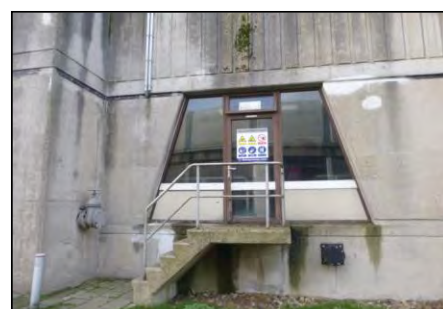
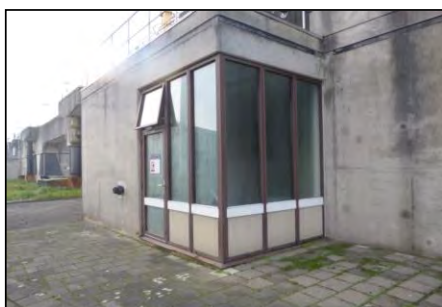
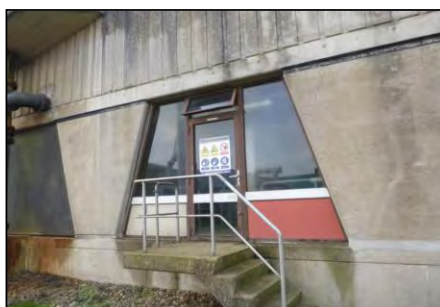
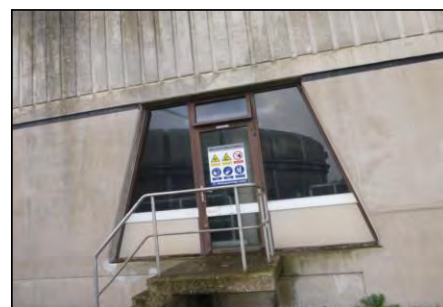
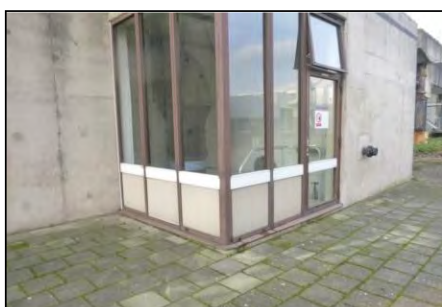
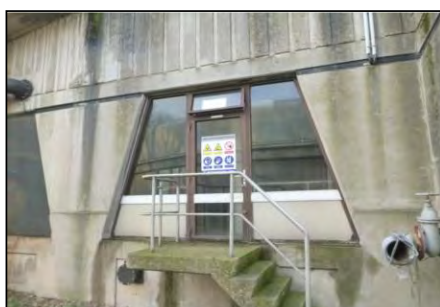
| Bron B07 | | Kozijnbeplating (binnen) | |

Risicoklasse 2, de asbestsanering dient plaats te vinden door een gecertificeerd asbestverwijderingsbedrijf.

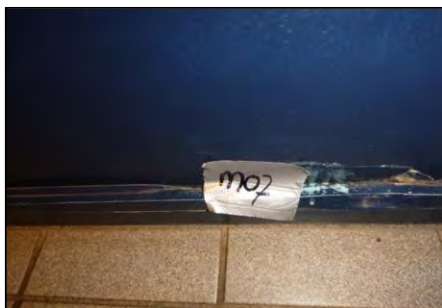
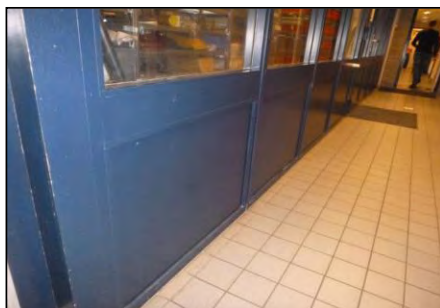
| Bron B08 | | Vensterbanken (imitatiemarmar) | |

Risicoklasse 1, de sanering dient uitgevoerd te worden conform de werkmethode "verwijderen van vensterbanken" volgens Aedes (besluit cie547 d.d. 24-06-2020). Wij adviseren de sanering uit te laten voeren door een gecertificeerd asbestverwijderingsbedrijf.

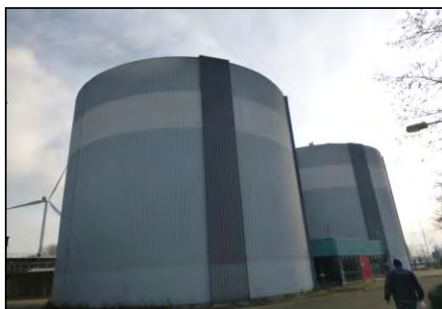
F61

| Bron B12 | | Beplating | |
| Vindplaats | | Slipgistingstank 1 & 2, onderzijde buitengevel silo's | |
| Monster en analyse | M12: 10 - 15% Chrysotiel | Cert.Analyse | ID201209-SK01_1 |
| Hechtgeb | Ja | Beschadigd | Licht |
| Afscherming | Nee, onvoldoende afgeschermd | Risicoklasse | 2 |

Risicoklasse 2, de asbestsanering dient plaats te vinden door een gecertificeerd asbestverwijderingsbedrijf.

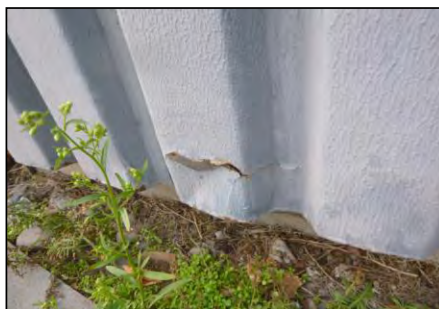
F67

| Bron B13 | | Coating | |
| Vindplaats | | Slipgistingstank 1 & 2, gevelbeplating en binnen ringen twee silo's en trappenhuis | |
| Monster en analyse | M13: 5 - 10% Chrysotiel | Cert.Analyse | ID201209-SK01_1 |
| Hechtgeb | Nee | Beschadigd | Licht |
| Afscherming | Nee, onvoldoende afgeschermd | Risicoklasse | 2 |

Risicoklasse 2, de asbestsanering dient plaats te vinden door een gecertificeerd asbestverwijderingsbedrijf.

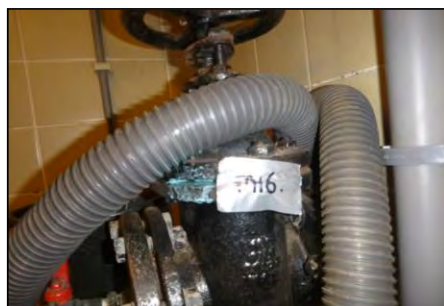
F80

| Bron B16 | | Bonnetpakking | |
| Vindplaats | | Dienstgebouw 2, tussen deelflens | |
| Monster en analyse | M16: > 60% Chrysotiel | Cert.Analyse | ID201209-GG08_1 |
| Hechtgeb | Nee | Beschadigd | Licht |

Risicoklasse 2, De asbestsanering dient plaats te vinden door een gecertificeerd asbestverwijderingsbedrijf.

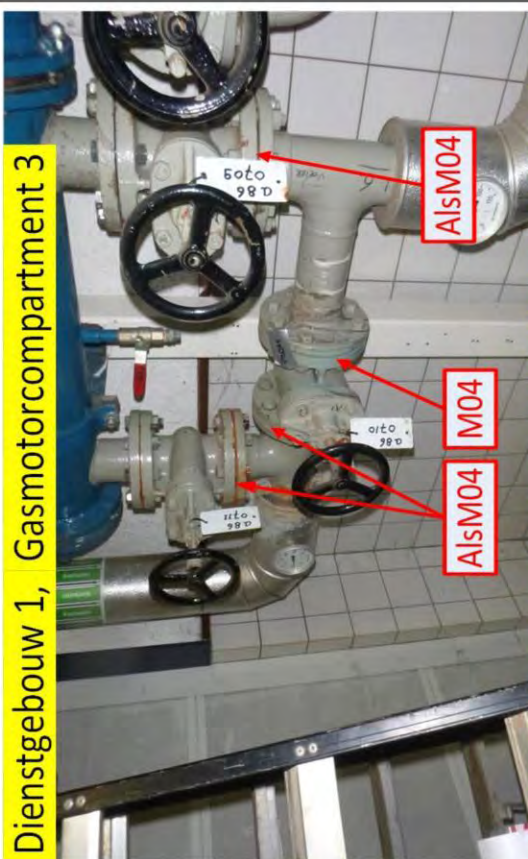
Dienstgebouw 1, Gasmotorcompartiment 3

Let op, meer asbesthoudende flenspakkingen aanwezig

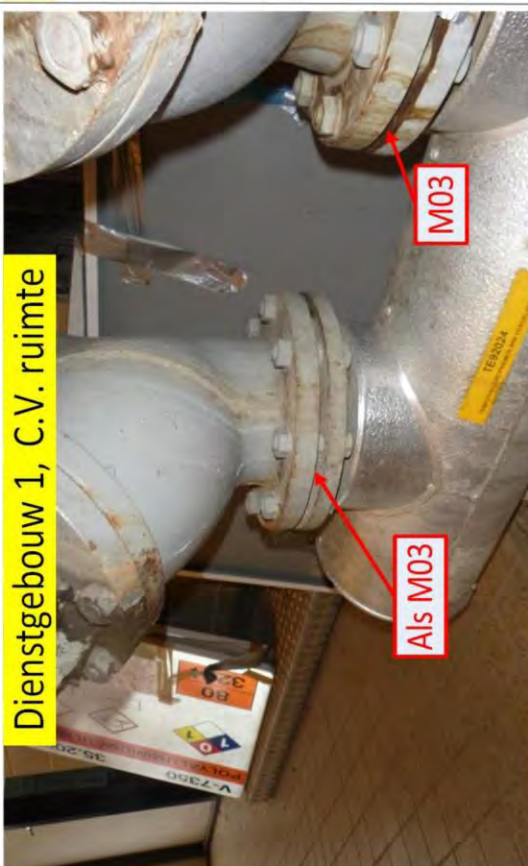
Dienstgebouw 1, C.V. ruimte

Let op, mogelijk meer asbesthoudende flenspakkingen aanwezig

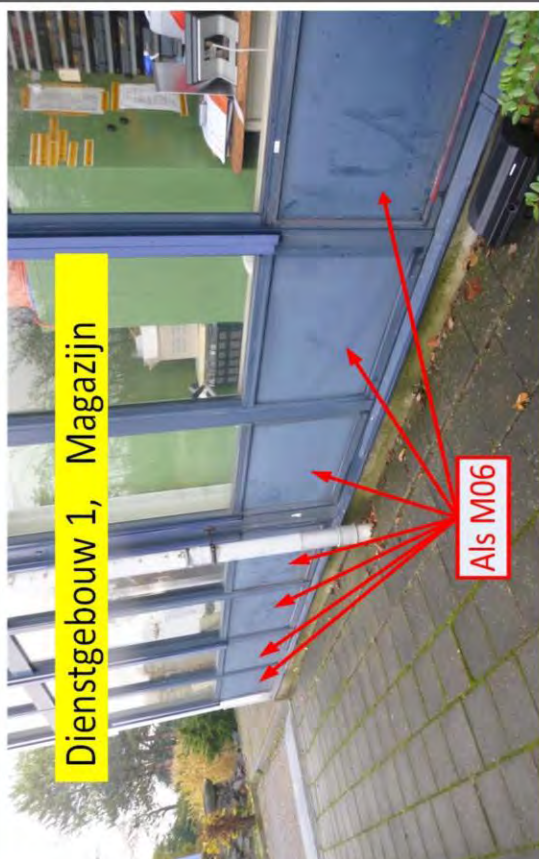
Dienstgebouw 1, Magazijn

Let op, op meer locatie's aanwezig

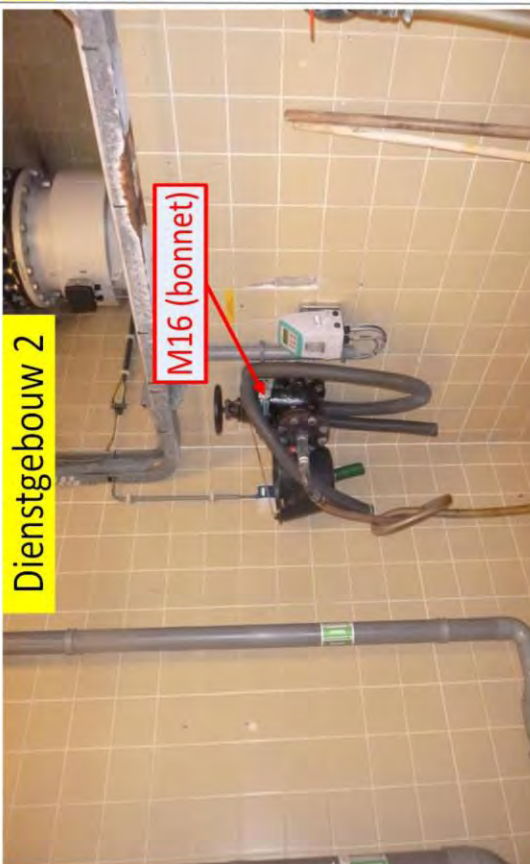
Dienstgebouw 2

Let op, mogelijk op meer locatie's aanwezig

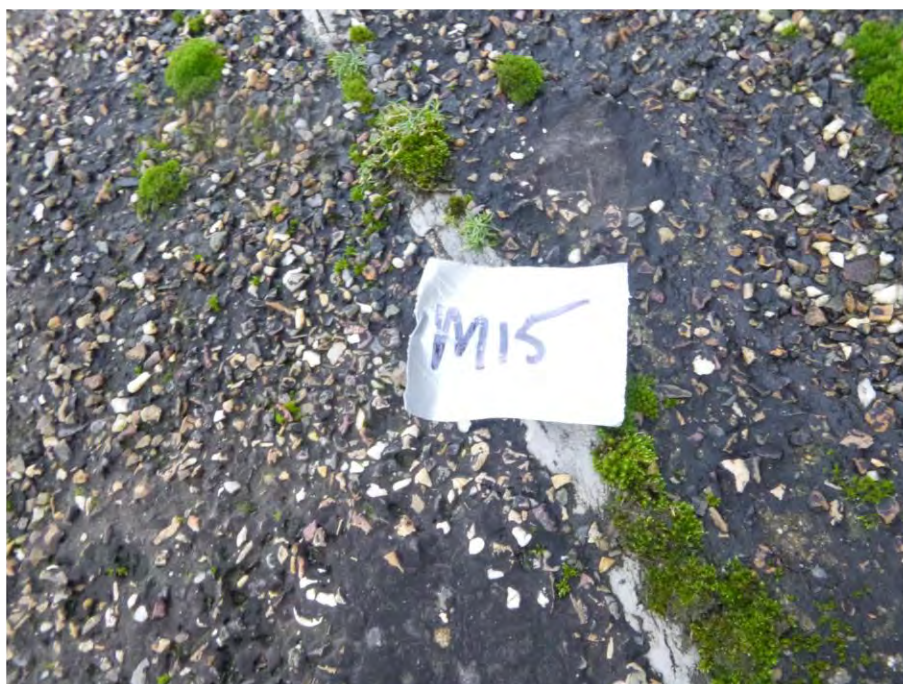
Foto F76, Afdichtingskit type 2 - Primair slibindikker

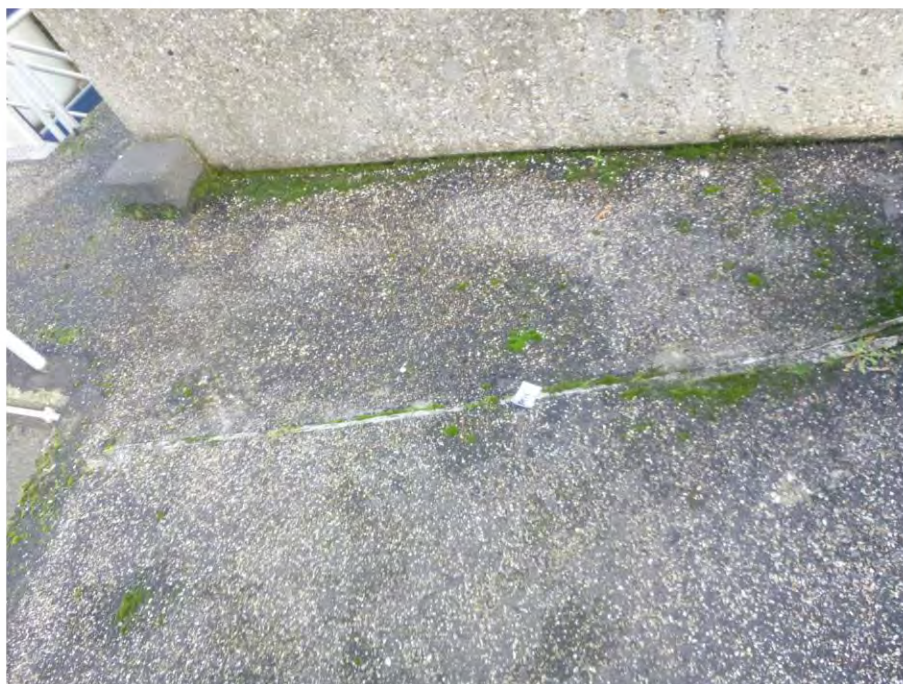
Foto F77, Afdichtingskit type 2 - Primair slibindikker

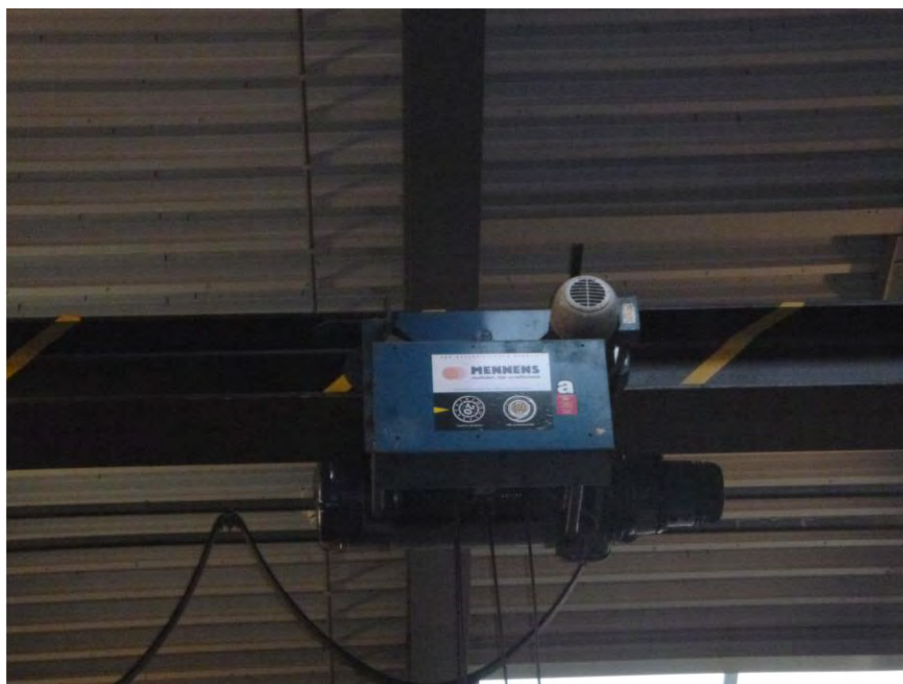
Foto F84, -

Asbestverdachte hijstakel "Demag" in werkplaats

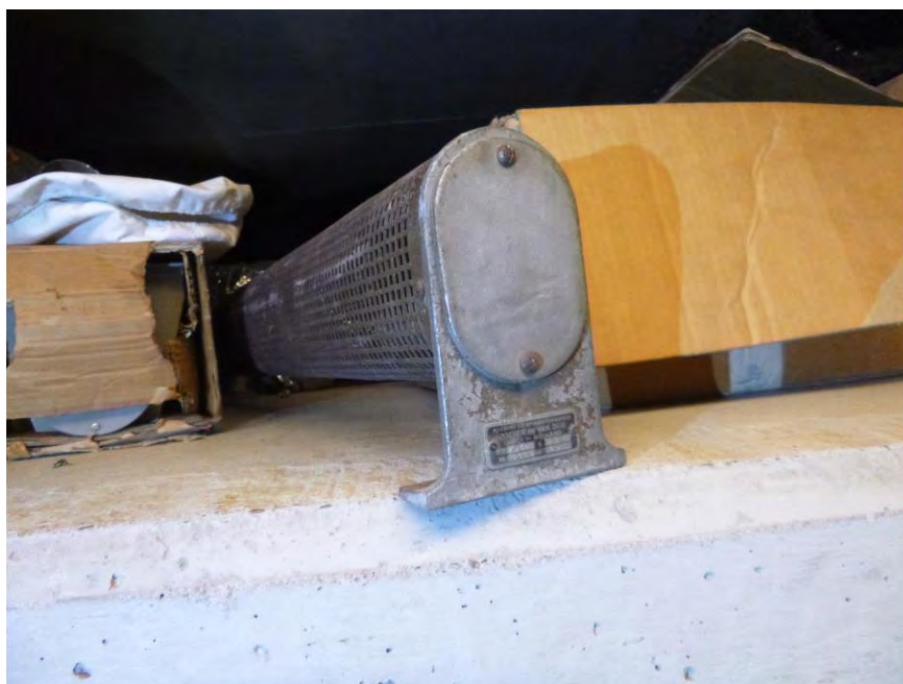
Foto F85, -

Asbestverdachte straalkachel in leidingenstraat (locatie ongeveer onder werkplaats)

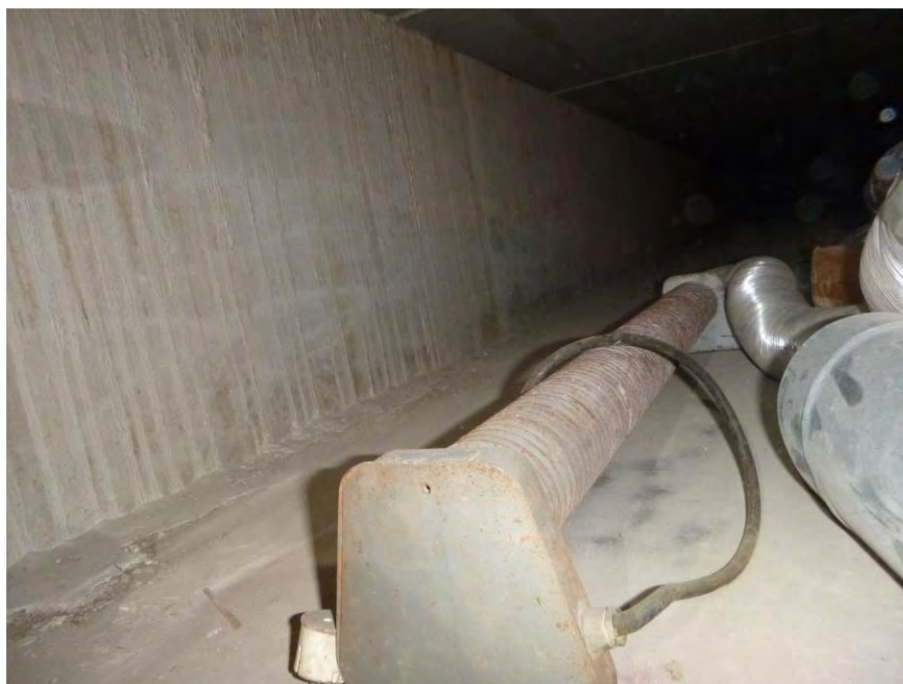
Foto F86, -

Asbestverdachte ribbenbuis in leidingenstraat (locatie ongeveer onder werkplaats)

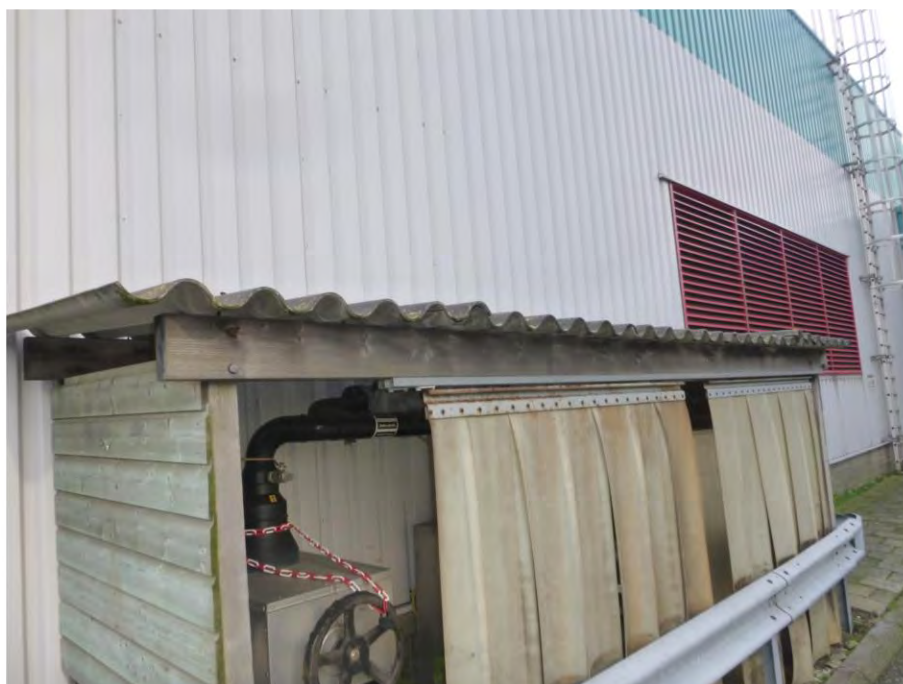
Foto F87, -

De golfplaten (zuidzijde dienstgebouw 1) is niet asbestverdacht

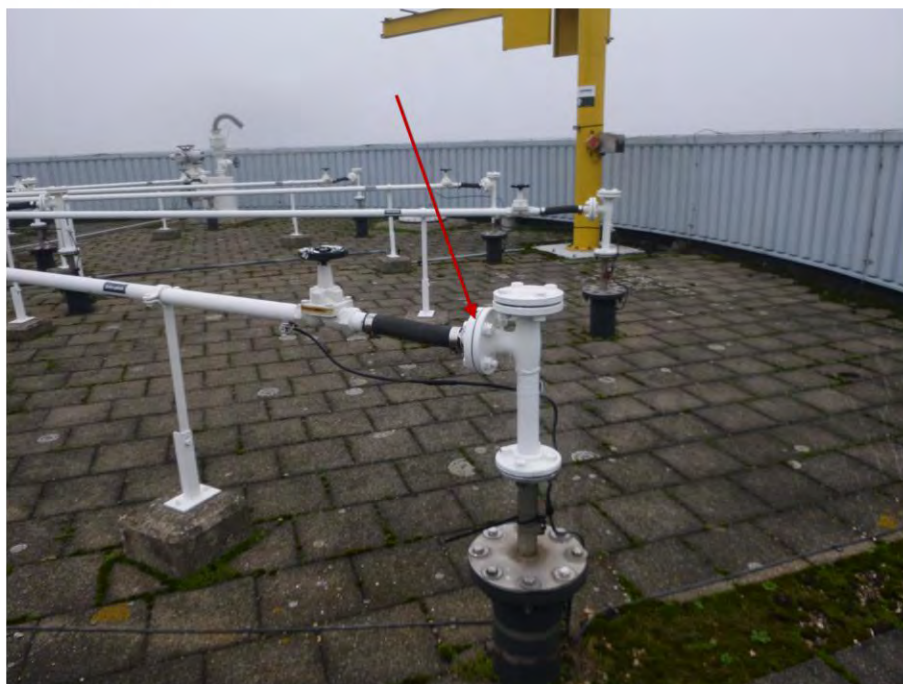
Foto F90, -

asbestpakkingen in systemen aangetroffen, aanvullende inventarisatie benodigd
