## RAPPORTAGE ASBESTINVENTARISATIE

### OP HET TERREIN VAN HOOGHEEMRAADSCHAP DELFLAND VAN HET GEHELE TERREIN "NIEUWE WATERWEG" GELEGEN AAN DE KULKWEG 100 TE HOEK VAN HOLLAND

| Projectnummer | : M205388-I0001_02 | Unit | : N.v.t. |
| LAVS projectcode | : LAVS-ASBEST-1063783 | Onderzocht object | : Gehele terrein A.W.Z.I. |

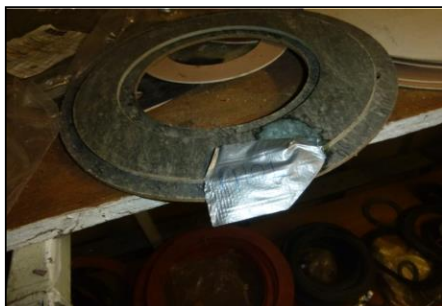
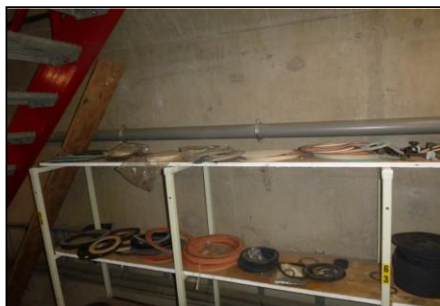
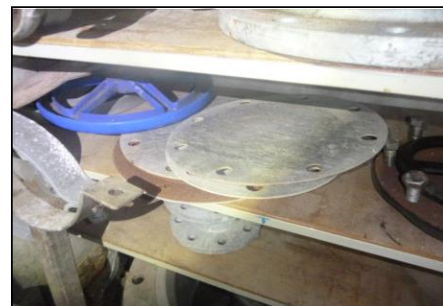
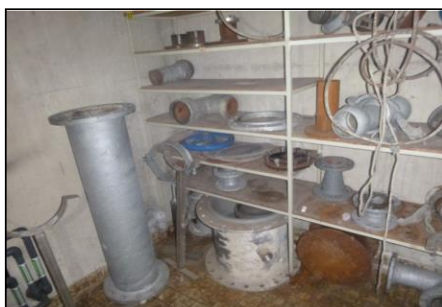
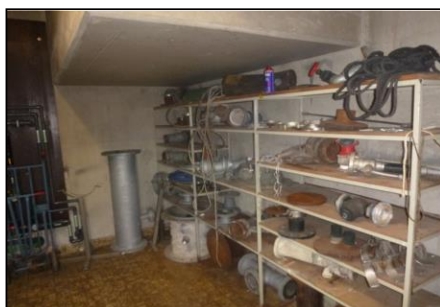
| Bronnr. | Materiaaltype | Vindplaatsen | Kwantiteit | Risico klasse |
|---|---|---|---|---|
| B01 | Flenspakkingen type 1 | Warmte krachtgebouw, in het opslagrek | 2 stuks | 1 |
| | Flenspakkingen type 1 | Magazijn t.h.v. Fijnrooster 1, in het opslagrek | 3 stuks | 1 |

De losse flenspakkingen verwijderen en dubbel verpakken in een zak met een asbestlogo

Voor de bemonsterde plaatsen/objecten waar asbest is aangetroffen geldt dat de verwerking dient te geschieden volgens het processchema welke gepubliceerd is in de Staatscourant op 06-12-2018 met publicatienummer 68771.

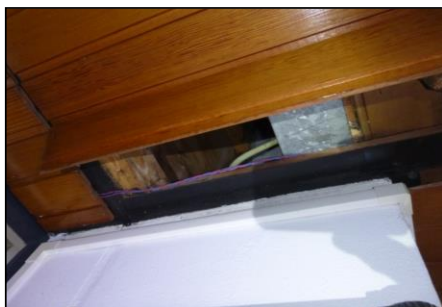
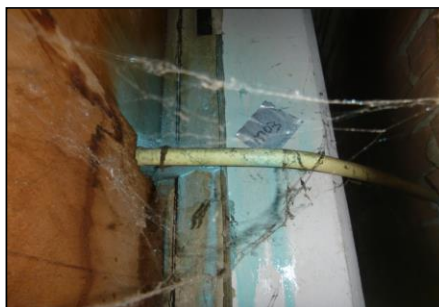
| Bron B03 | | Afdichtingskit type 1 | |
| Risicoklasse 2, Indien de toepassing in zijn geheel in kaart is gebracht, dient de asbestsanering plaats te vinden door een gecertificeerd asbestverwijderingsbedrijf. | | | |

| Bron B03 | | Afdichtingskit type 1 | |
|---|---|---|---|
| Voor de bemonsterde plaatsen/objecten waar asbest is aangetroffen geldt dat de verwerking dient te geschieden volgens het processchema welke gepubliceerd is in de Staatscourant op 06-12-2018 met publicatienummer 68771. | | | |

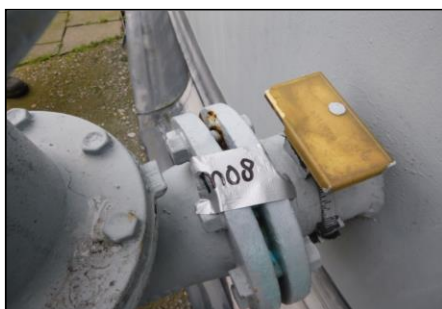
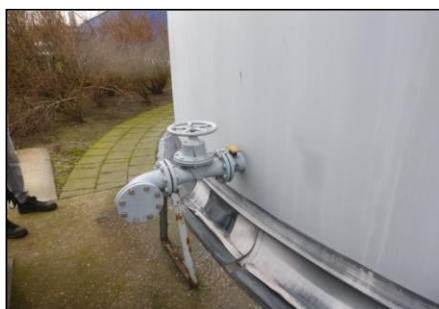
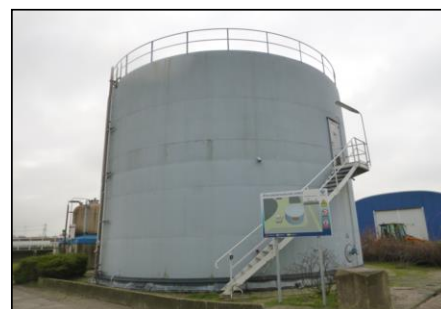
| Bron B08 | | Flenspakking type 3 | |

Risicoklasse 2, De asbestsanering dient plaats te vinden door een gecertificeerd asbestverwijderingsbedrijf.

Voor de bemonsterde plaatsen/objecten waar asbest is aangetroffen geldt dat de verwerking dient te geschieden volgens het processchema welke gepubliceerd is in de Staatscourant op 06-12-2018 met publicatienummer 68771.

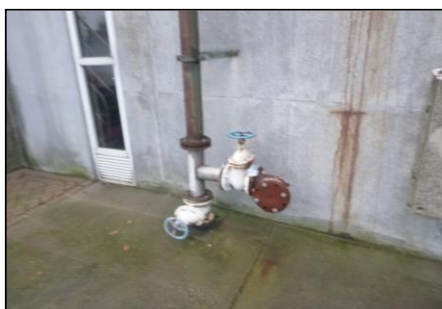
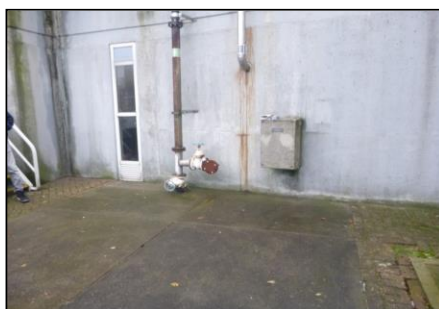
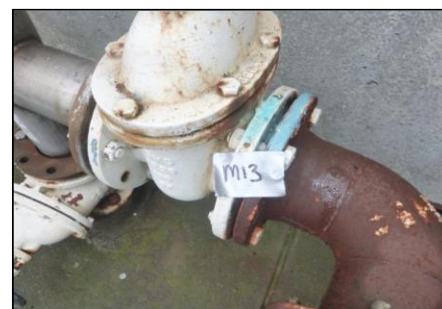
| Bron B13 | | Flenspakking | |

Risicoklasse 2, De asbestsanering dient plaats te vinden door een gecertificeerd asbestverwijderingsbedrijf.

Voor de bemonsterde plaatsen/objecten waar asbest is aangetroffen geldt dat de verwerking dient te geschieden volgens het processchema welke gepubliceerd is in de Staatscourant op 06-12-2018 met publicatienummer 68771.

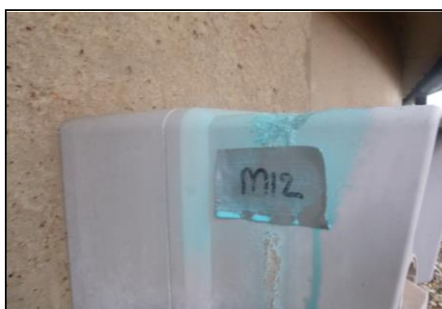
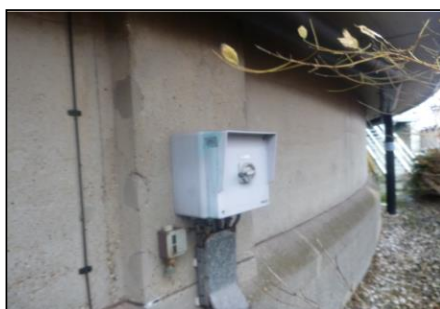
F39

| Bron B12 | | Elektrakast | |
| Vindplaats | | Voorbezinktank, aan wand voorbezinktank | |
| Monster en analyse | M12: Geen asbest | Kwantiteit | 1 stuks |

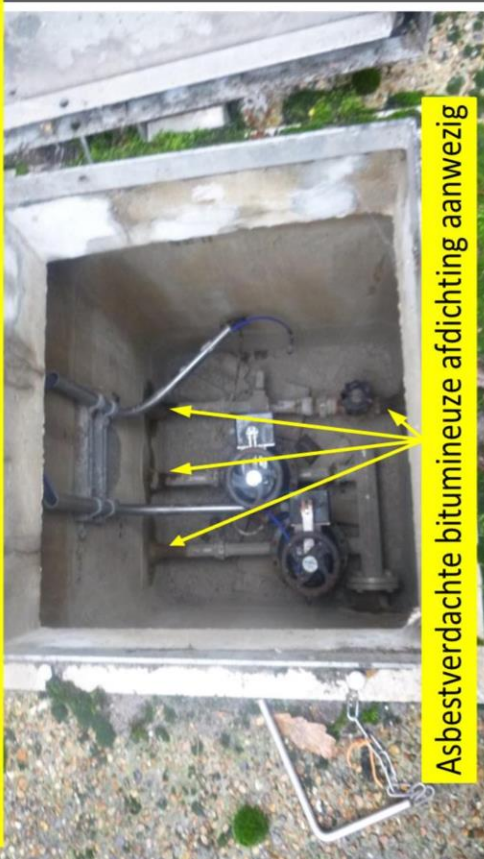
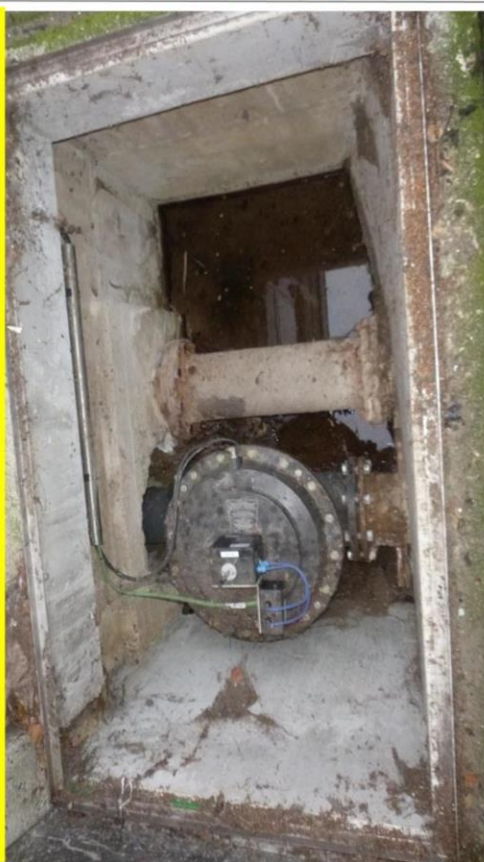
Put tussen voorbezinktank en zandvanger 1

Alle putten zijn enkel van bovenaf bekeken, mogelijk enkel asbesthoudende flenspakkingen aanwezig

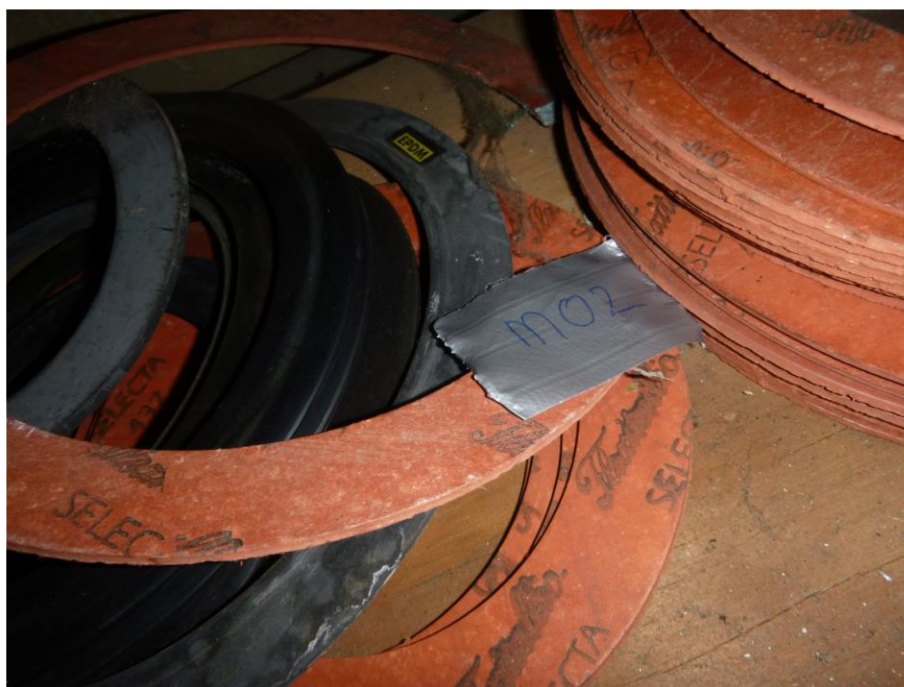
Foto F06, Flenspakkingen type 2 - Warmte krachtgebouw

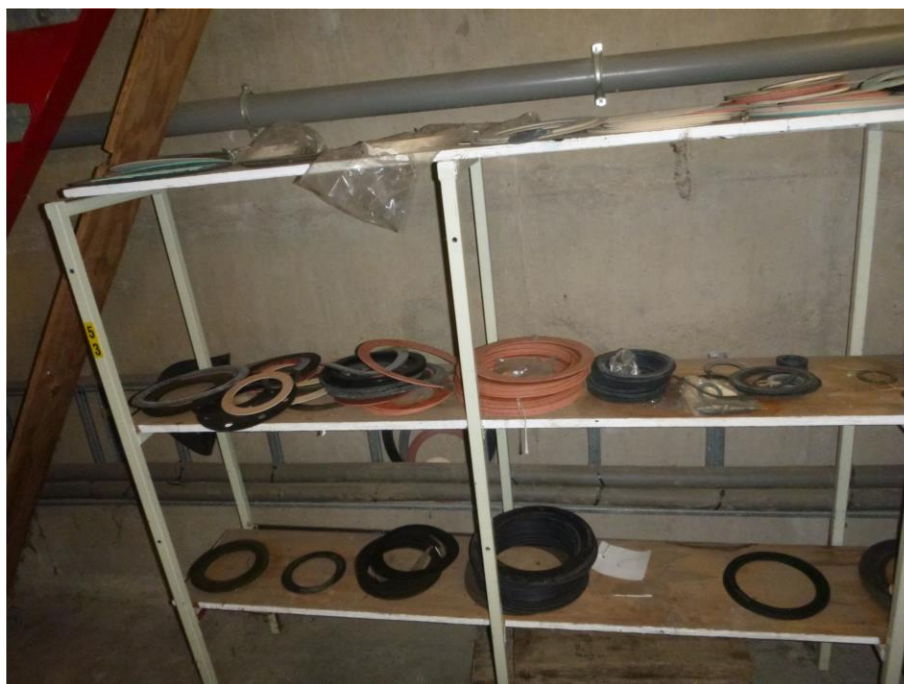
Foto F07, Flenspakkingen type 2 - Warmte krachtgebouw

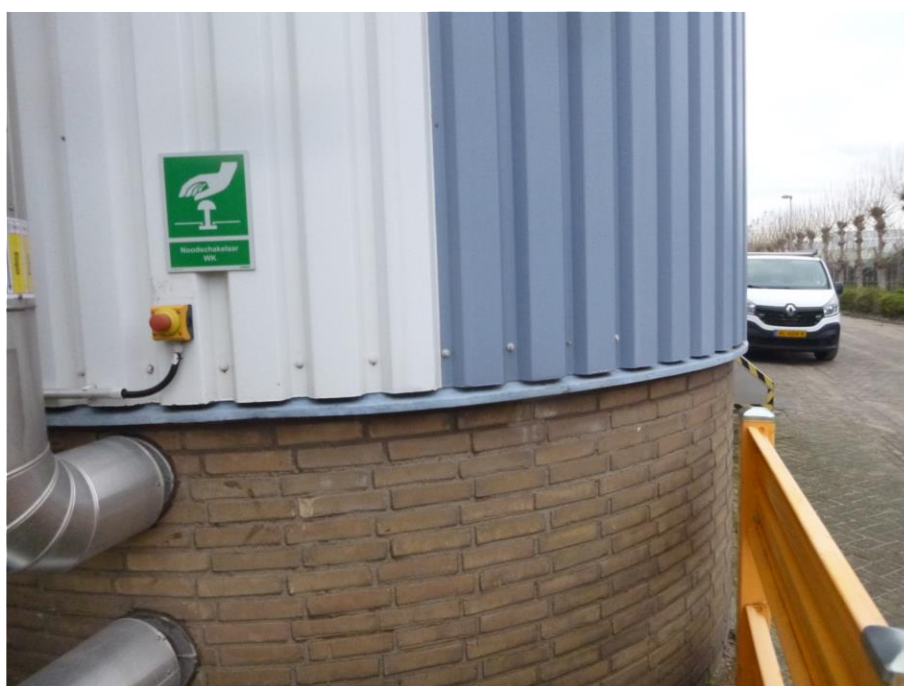
Foto F16, Coating waterkering - Warmte krachtgebouw

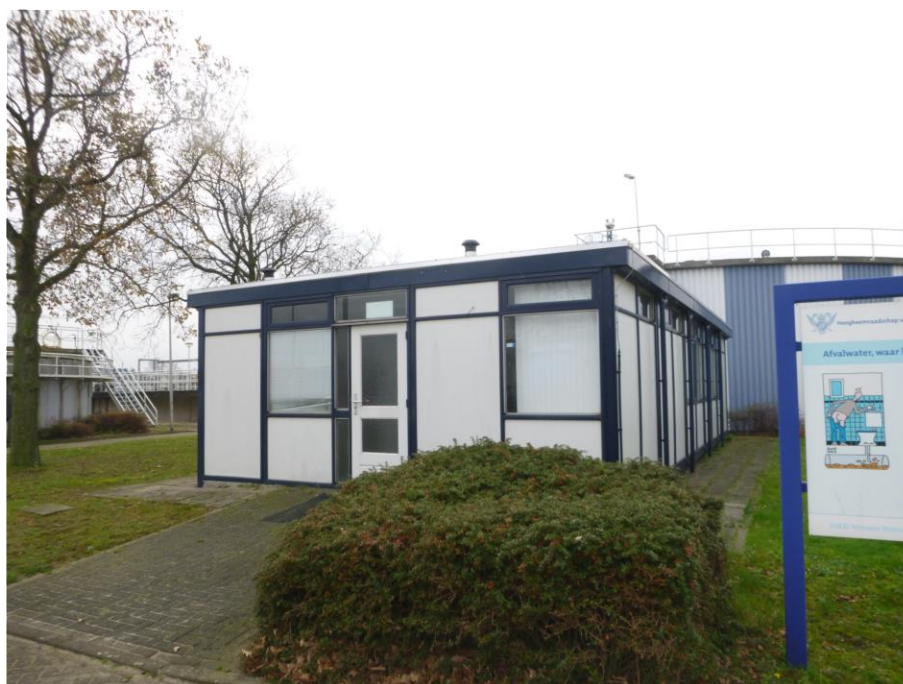
Foto F18, Golfbeplating - Voorlichtings gebouw

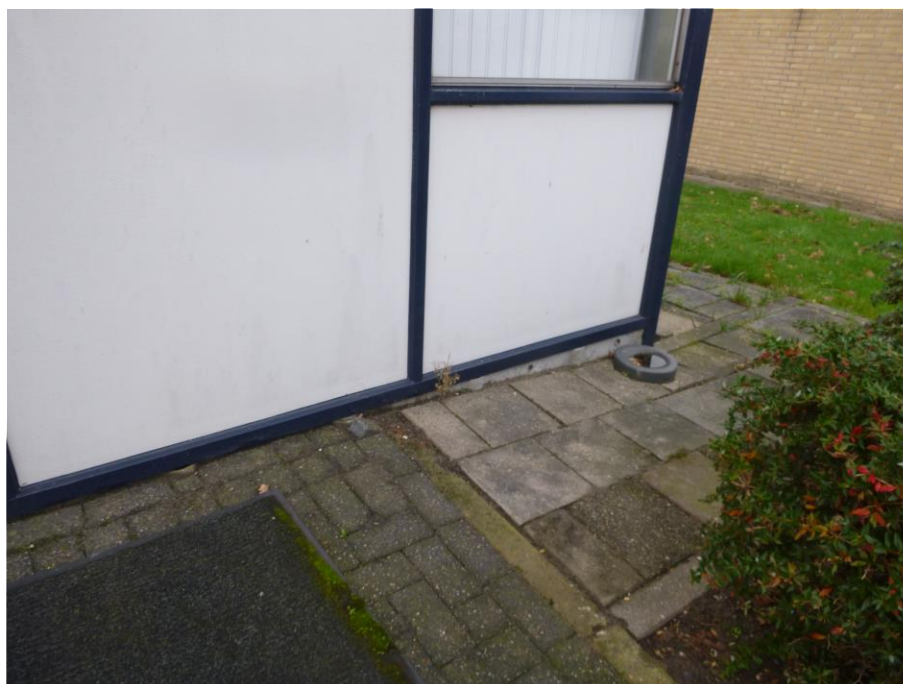
Foto F19, Golfbeplating - Voorlichtings gebouw

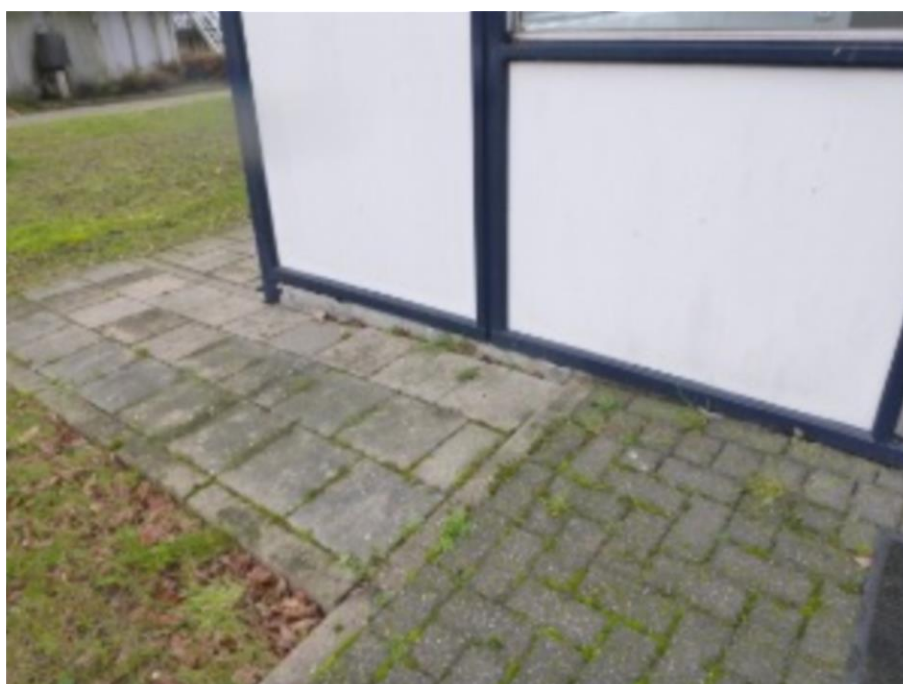
Foto F20, Golfbeplating - Voorlichtings gebouw

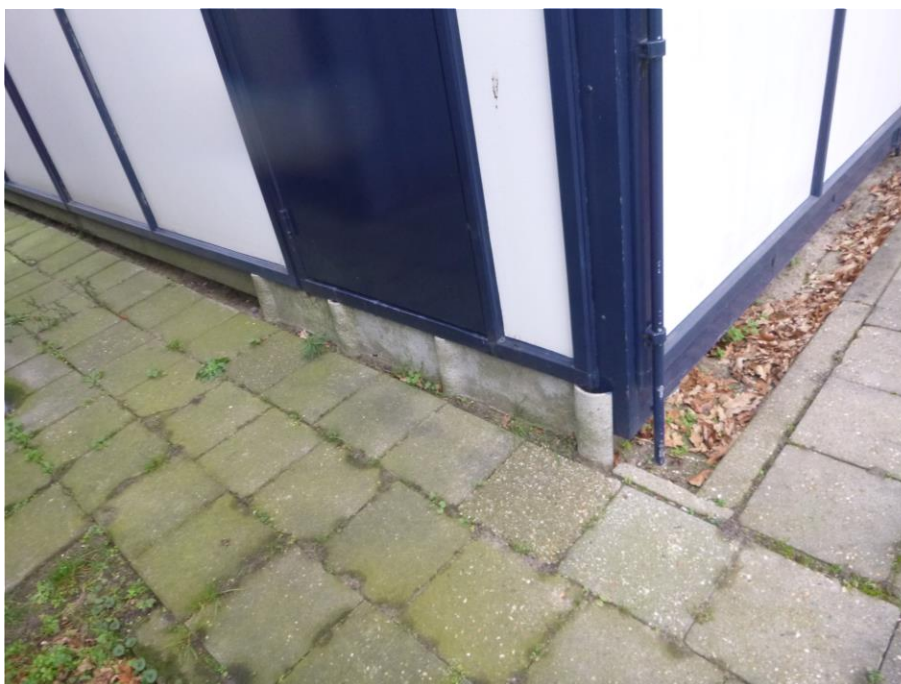
Foto F21, Golfbeplating - Voorlichtings gebouw

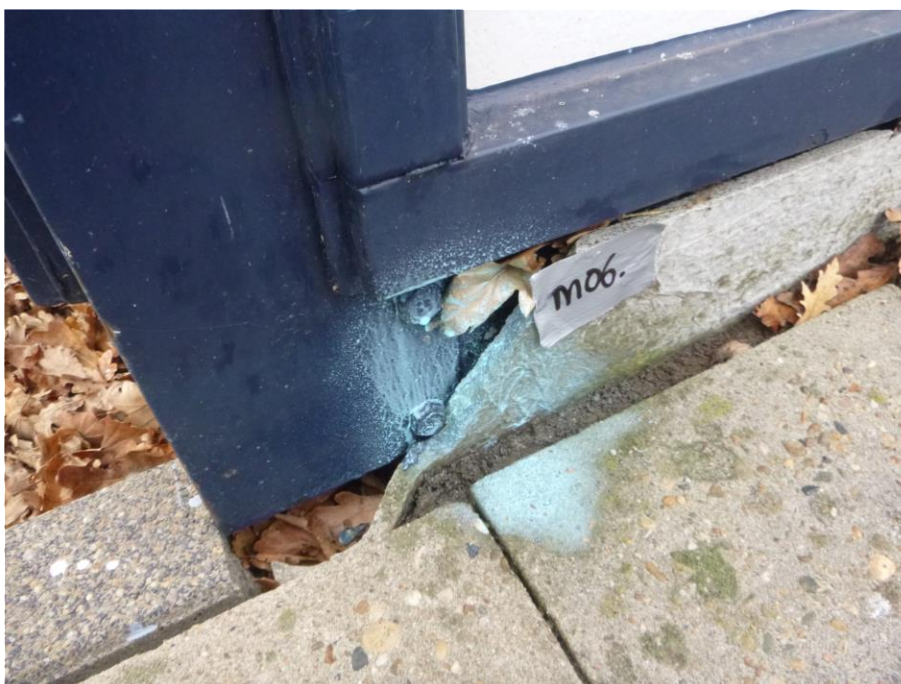
Foto F22, Golfbeplating - Voorlichtings gebouw
