## PI te Dordrecht

## Dakonderzoek en hydrotectoronderzoek PI te Dordrecht

Opdrachtnummer : 17-B-0625

Datum : 16 februari 2018

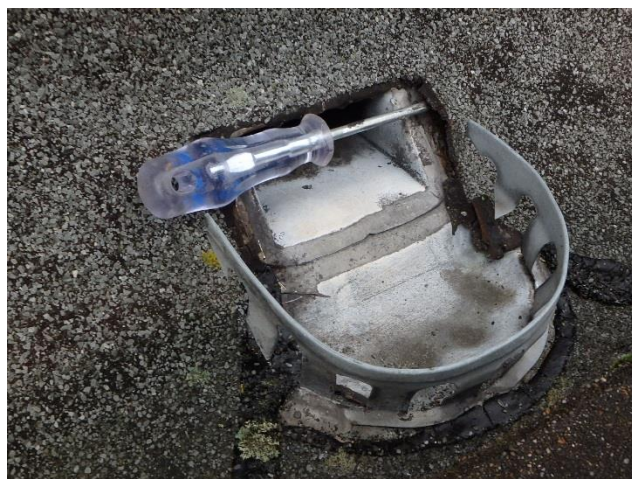
De loden noodafvoeren, type spuwer, afmeting 95 mm x 45 mm, zijn opgenomen in het dakbedekkingssysteem met aparte gemineraliseerde APP-stroken of opgenomen in de gemineraliseerde APP-opstandstroken. Op diverse plaatsen is waargenomen dat de plakstukken zijn onthecht van de plakplaat waardoor inwatering mogelijk is (zie foto 4 en 16). De noodafvoeren zijn iets verhoogd ten opzichte van het dakvlak aangebracht.

**Foto 4**  
Onthechting plakstuk noodafvoer

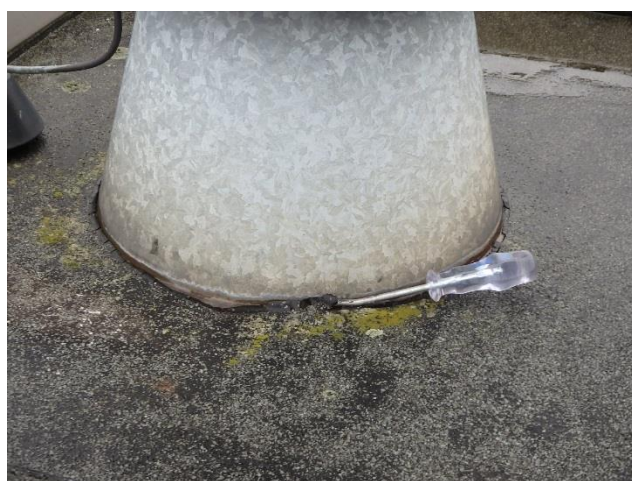
De ontluchtingen en kabeldoorvoeren zijn over het algemeen goed waterdicht opgenomen in het dakbedekkingssysteem met aparte gemineraliseerde APP-rozetten van voldoende afmeting. Incidenteel is een reparatiestuk of plakstuk van de plakplaat waardoor inwatering mogelijk is (zie foto 6 en 17).

**Foto 6**  
Onthechting plakstuk ontluchting kiftopbouw

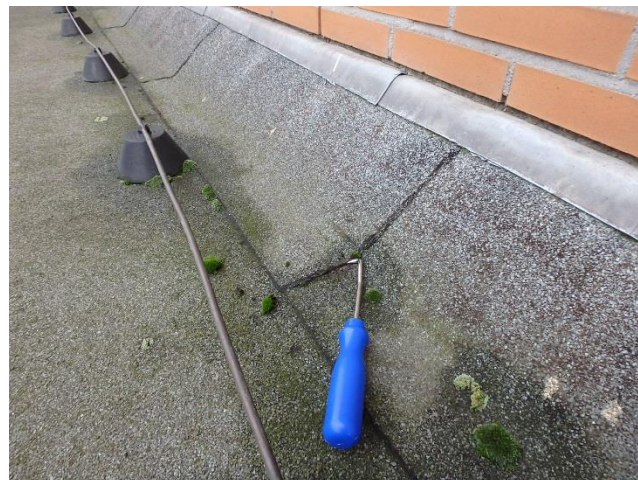
De opstanden zijn voorzien van aparte gemineraliseerde APP-opstandstroken. De opstandstroken zijn in een matige conditie. Plaatselijk is beginnende onthechting van overlappen waargenomen waardoor inwatering mogelijk is (zie foto 14, 45, 51, 79 en 95). De opstandhoogte is voldoende en varieert van circa 180 mm tot 250 mm.

**Foto 14**  
Onthechting opstandstroken

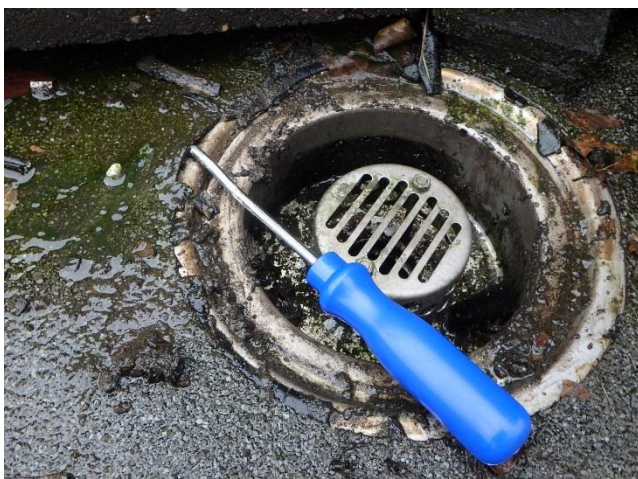
De hemelwaterafvoeren, type onderuitloop (pluvia), afmeting Ø 170 mm naar Ø 50 mm, zijn opgenomen in het dakbedekkingssysteem met aparte gemineraliseerde APP-plakstukken. Op diverse plaatsen is waargenomen dat plakstukken zijn onthecht van de plakplaat waardoor inwatering mogelijk is (zie foto 15, 23, 24, 52, 54, 81, 88 en 96). De hemelwaterafvoeren zijn voorzien van een deugdelijke vuilkeervoorziening. Rondom diverse hemelwaterafvoeren is overmatige vervuiling aanwezig (zie foto 53). Enkele hemelwaterafvoeren zijn verstopt of (tijdelijk) dichtgeplakt.

**Foto 15**  
Onthechting plakstuk hemelwaterafvoer

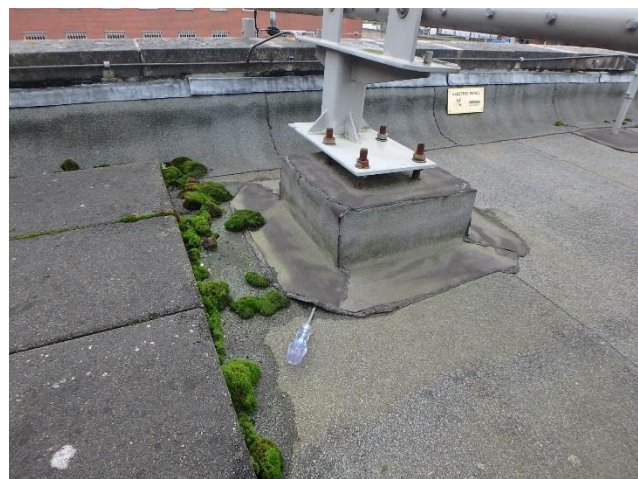
De opstanden van de dakluiken, mechanische ventilatoren, poeren, klimaatkasten en liftopbouwen zijn voorzien van aparte gemineraliseerde APP-stroken. Op diverse plaatsen, en met name bij de buitenhoeken, zijn overlappen van opstandstroken onthecht waardoor inwatering mogelijk is (zie foto 5, 18, 27, 28 en 38).

**Foto 28**  
Onthechting opstandstrook poer stroombeveiliging

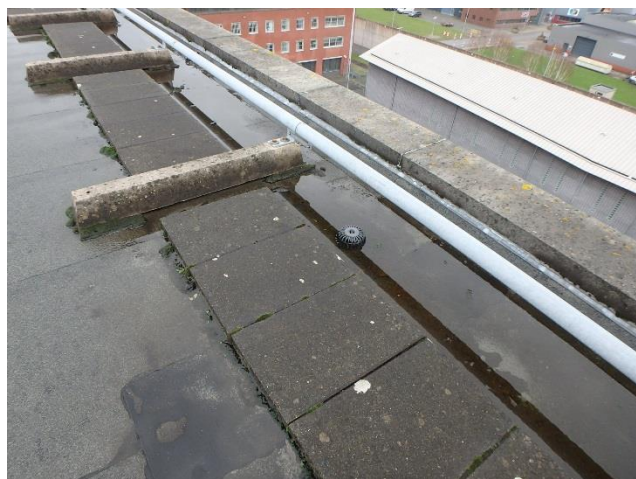
Het afschot is gebaseerd op een optische waarneming en is over het algemeen redelijk. Door een verstopte hemelwaterafvoer is plaatselijk overmatige plasvorming aanwezig met een maximale plasdiepte van 35 mm (zie foto 34). Ook op andere plaatsen langs de dakrand is plasvorming aanwezig als gevolg van vervuiling (zie foto 35).

**Foto 34**  
Overmatige pasvorming (hemelwaterafvoer verstoppt)

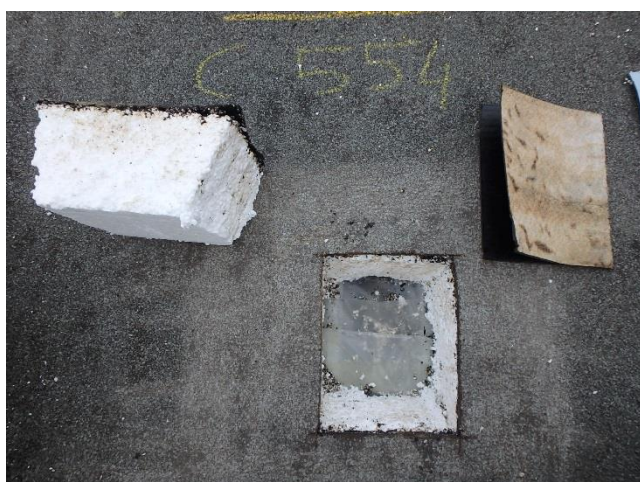
**Foto 39**  
Insijding meetwaarde 554 (staaldak)

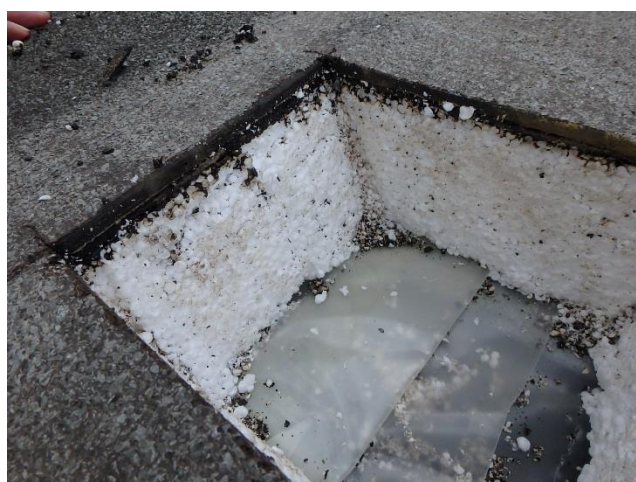
De EPS-isolatieplaten zijn in een gelijke dikte van 90 mm (vlak) aangebracht en verkeren over het algemeen in een redelijke conditie. Met het hydrotectoronderzoek zijn geen verhoogde meetwaarden vastgesteld. Bij de insnijding met een relatief hoge meetwaarde van 554 was het isolatiemateriaal droog (zie foto 40). De isolatieplaten zijn enkelzijdig gecacheerd met gebitumineerd glasvlies en indirect mechanisch bevestigd aan de onderconstructie.

**Foto 40**  
De isolatie is droog

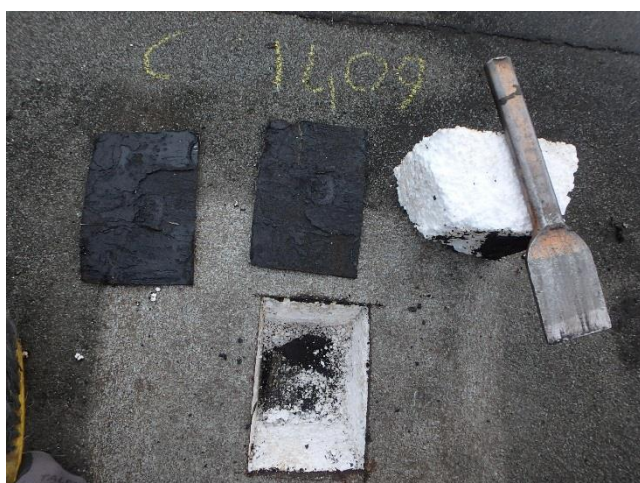
**Foto 41**  
Insijding meetwaarde 1409 (betondak)

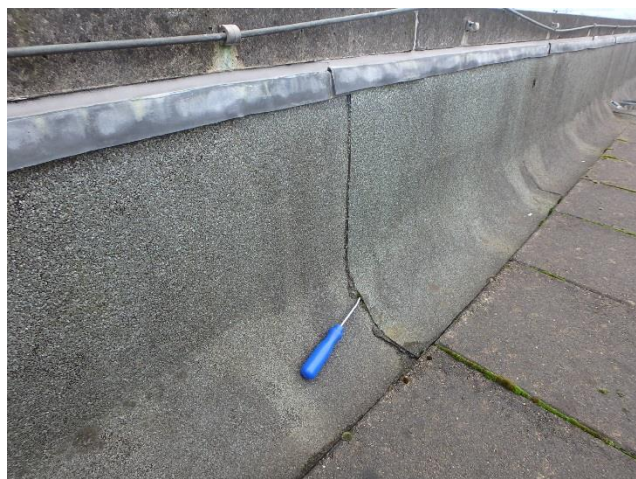
De dakranden zijn voorzien van aparte gemineraliseerde APP-randstroken. De randstroken zijn in een matige conditie. Plaatselijk is beginnende onthechting van overlappen waargenomen waardoor inwatering mogelijk is (zie foto 46). De dakrandhoogte is voldoende en varieert van circa 250 mm tot 600 mm.

**Foto 46**  
Beginnende onthechting van randstroken

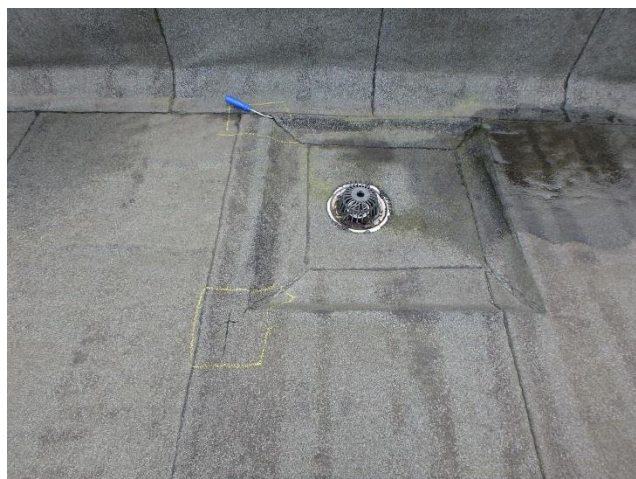
**Foto 52**  
Onthechting overlappen bij hemelwaterafvoer

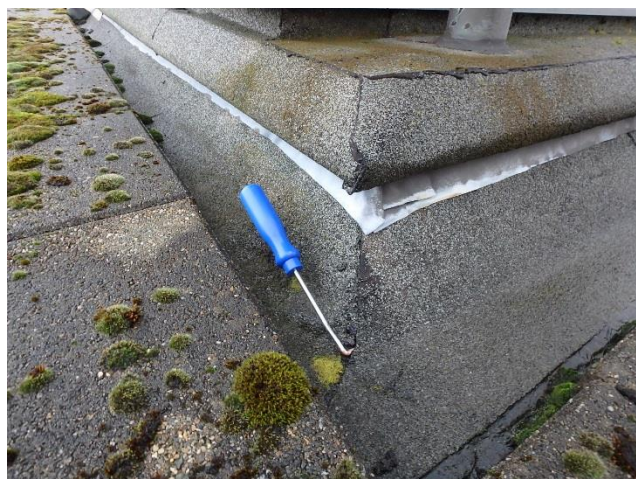
**Foto 58**  
Onthechting overlap opstandstroken

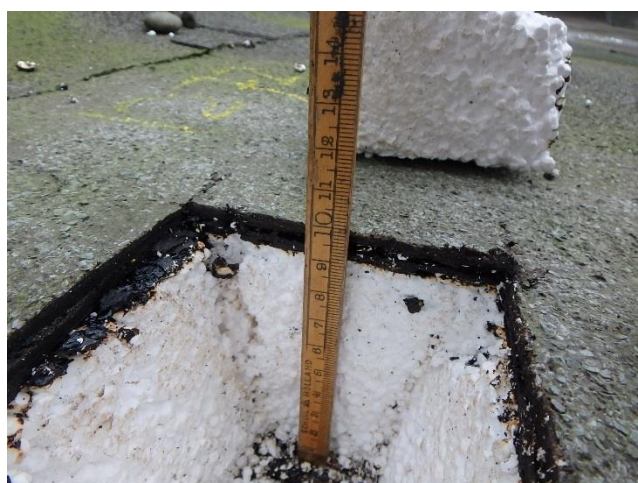
**Foto 66**  
De isolatie is droog

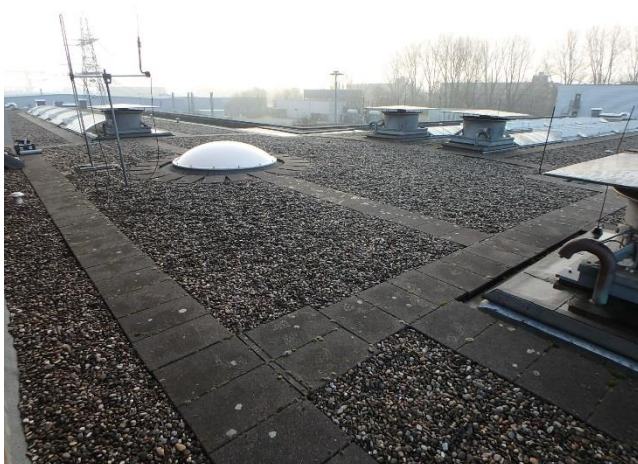
De daken zijn afgewerkt met een ballastlaag van grof grind in een gradatie 16/32 (zie foto 47, 57, 67, 71, 73, 83, 89 en 99). De ballastlaag is enigszins vervuild met fijn materiaal en mosgroei. Plaatselijk zijn betontegels aanwezig in een afmeting van 600 mm x 400 mm x 50 mm. Deze fungeren deels als looppaden en deels als grindkering langs de vrije dakranden. De betontegels zijn gelegd op rubbergranulaat tegeldragers in een afmeting van 100 mm x 100 mm x 15 mm. Daar waar twee tegels rusten op één tegeldrager is dit onvoldoende. Hierdoor kunnen de tegeldragers iets in de dakbedekkingsconstructie gedrukt worden waardoor de spoelruimte onder de tegels verminderd. Naast de tegels is plaatselijk overmatige vervuiling en mosgroei aanwezig (zie foto 68).

**Foto 73**  
Overzicht dakvlak bouwdeel H

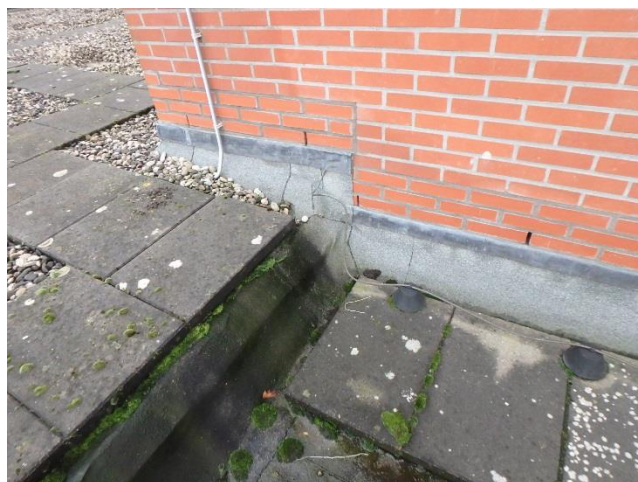
De opstanden van dakvlak G en H zijn voorzien van aparte gemineraliseerde APP-opstandstroken. De opstandstroken zijn in een redelijke conditie. De opstandhoogte is voldoende en bedraagt circa 230 mm. De opstanden zijn afgewerkt met een loodslabbe, voor zo ver waarneembaar uitgevoerd als spouwlood. Op diverse locaties zijn zichtbare herstelwerkzaamheden uitgevoerd aan de gevel met metselwerk en het lood (zie foto 72 en 74). Vermoedelijk heeft het oorspronkelijke lood hier niet goed gezeten.

**Foto 74**  
De opstandafwerking (spouwlood) is vernieuwd

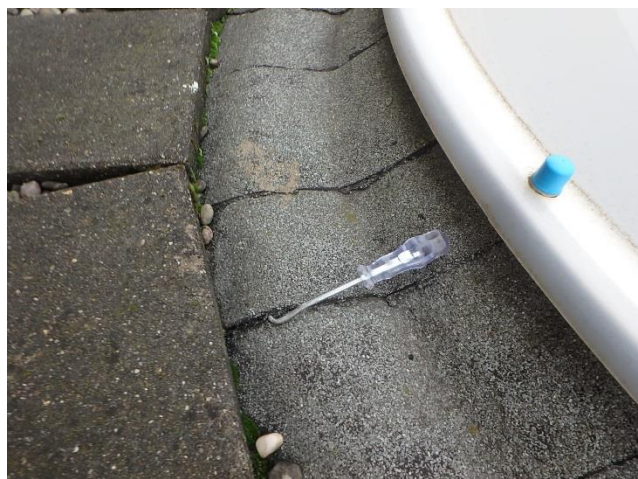
De opstanden van de lichtkoepels van dakvlak G en H zijn voorzien van aparte gemineraliseerde APP-stroken. Op een enkele plaats vertonen overlappen beginnende onthechting (zie foto 76).

**Foto 76**  
Beginnende onthechting van opstandstroken

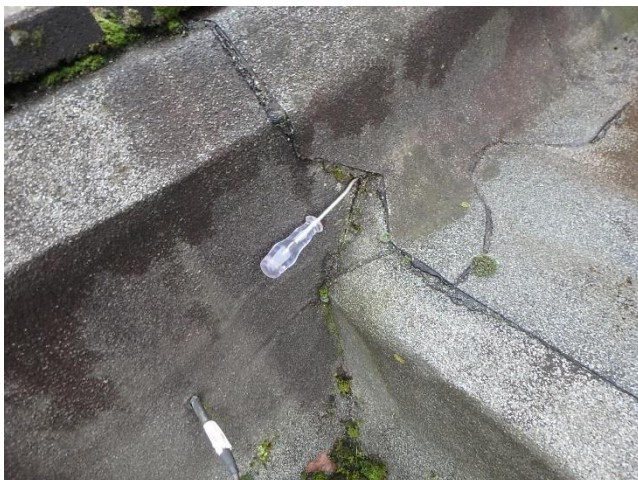
**Foto 79**  
Onthechting van opstandstroken

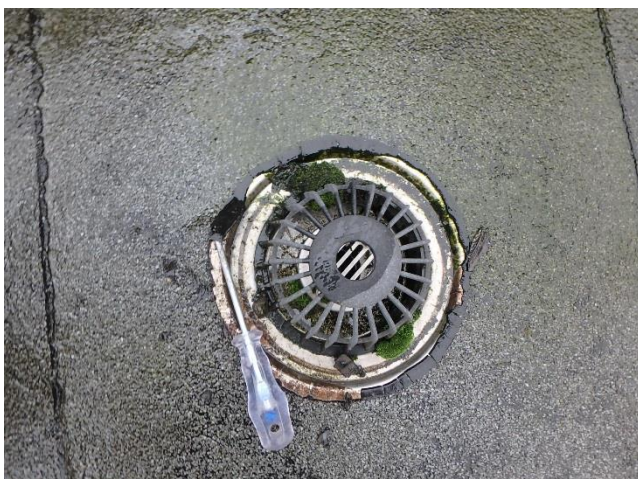
**Foto 81**  
Onthechting plakstuk hemelwaterafvoer

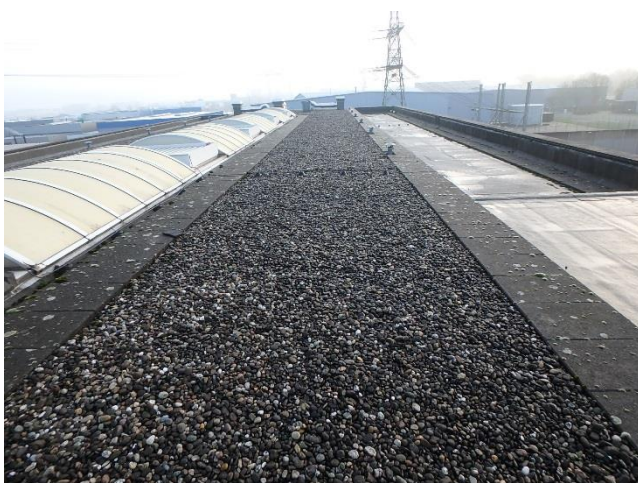
**Foto 83**  
Overzicht dakvlak J2

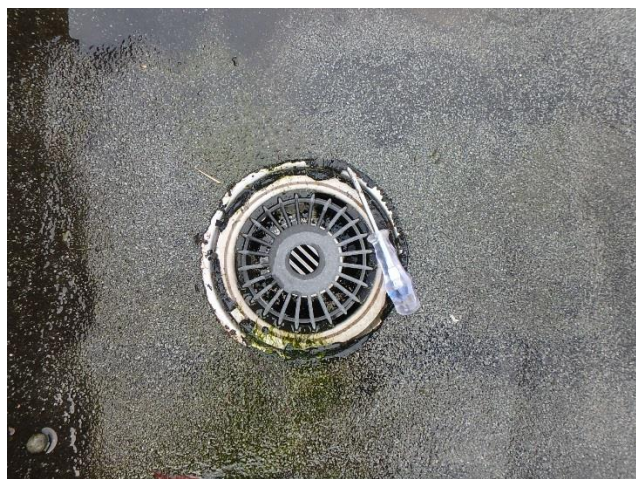
**Foto 88**  
Onthechting plakstuk van hemelwaterafvoer

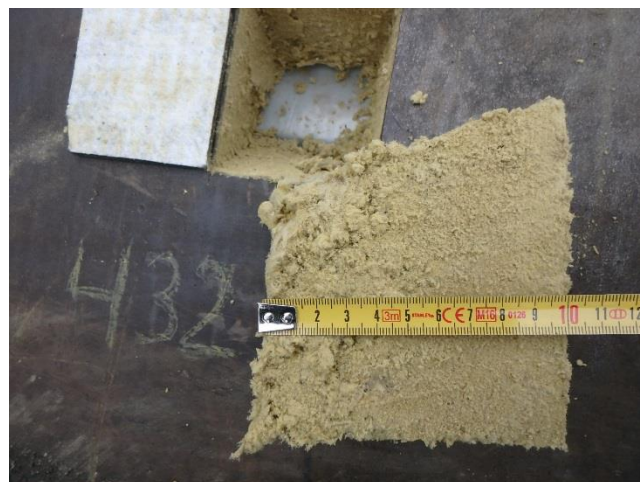
**Foto 92**  
De isolatie is droog

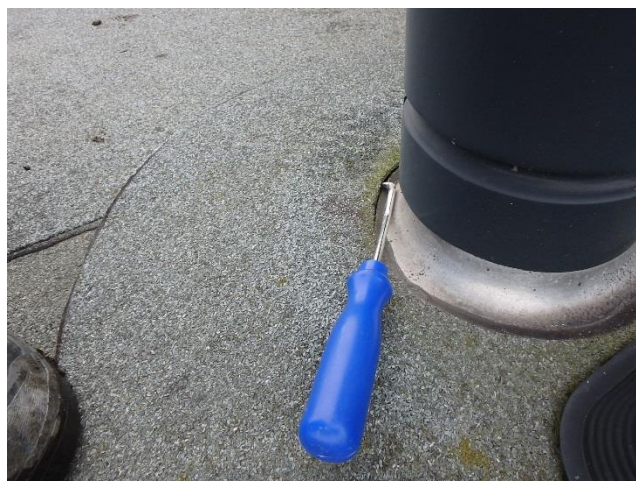
De rookgasdoorvoeren en de kabeldoorvoeren zijn voorzien van een aparte (gemineraliseerde) APP-rozet. Bij een kabeldoorvoer is waargenomen dat de (recent aangebrachte) APP-rozet onvoldoende verkleefd is op het dakvlak waardoor inwatering mogelijk is (zie foto 105). Bij een (hoge) rookgasafvoer is een gemineraliseerde APP-rozet onthecht van de plakplaat waardoor eveneens inwatering mogelijk is (zie foto 106).

**Foto 106**  
Onthechting plakstuk hoge rookgasafvoer

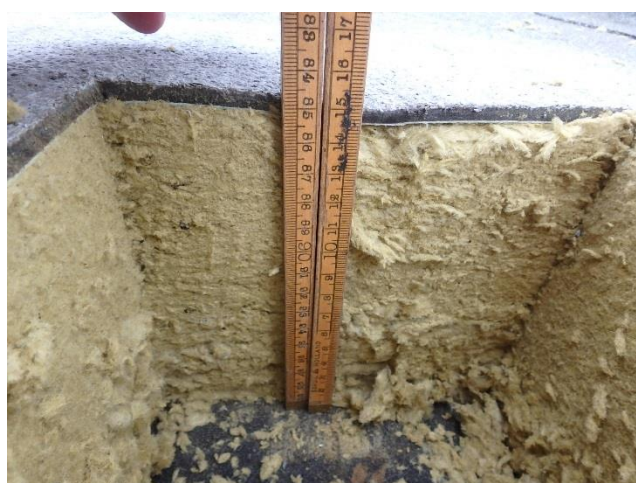
De dikte van de steenwol isolatie bedraagt bij de insnijding circa 146 mm (zie foto 108). Vermoedelijk is er afschotisolatie toegepast van circa 110 mm tot 160 mm. De samenhang en de druksterkte van de isolatie oogt goed. Met het hydrotectoronderzoek zijn geen verhoogde meetwaarden vastgesteld. Bij de insnijding met een relatief hoge meetwaarde van 1048 was het isolatiemateriaal droog (zie foto 107 en 108). De isolatieplaten zijn ongecacheerd en voor zo ver waarneembaar, los gelegd op de dampremmende laag.

**Foto 108**  
De isolatie is droog
