## **NEN2767 - Conditiemeting & MJOP**

**01DM- 2020 - T • SBO het Mozaiek**

**Valkstraat 2**

**Sittard**

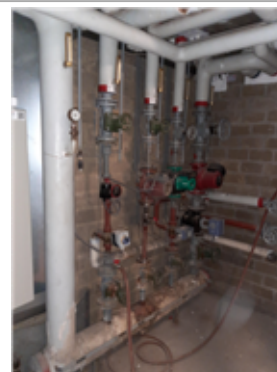
**5610 Verdeler WT-0028**

| tevens zijn alle appendages niet geïsoleerd wat zorg voor warmte verlies en corrosie vorming | | | |

| nieuwe isolatie aanbrengen | | 1,00 pst | € 800 |

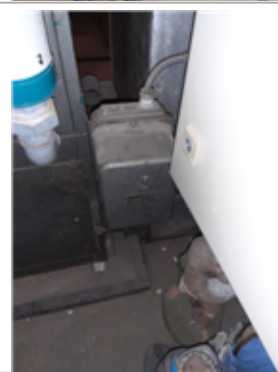
**5710 Luchtbehandeling regelklep**

K16EW02 Defecte stelmotor van regelkleppen

| vervangen stelmotor | | 1,00 pst | € 1.000 |

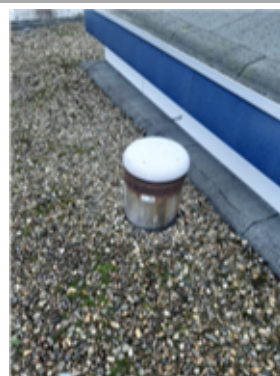
**5721 Dakventilator / Vent Axia WT- 0086 en WT-0046**

| Code | Element | Locatie | Hvh Ehd | Conditie |
|---|---|---|---|---|
| 5721 | Dakventilator / Vent Axia WT- 0086 en WT-0046<br><i>WT-0086 defect en WT-0046 geen spanning boven bij de ventilator.<br/>Ventilator WT-0086 blijkt uit de oude O-prognose dat deze defect is, maar deze ventilator is niet veilig toegankelijk bij het maken van de O-prognose 2020</i> | Dak | 2,00 st | 6 |

Activiteit: 2021 Hvvh Totaal  
WT-0086 is defect 1,00 pst € 1.033

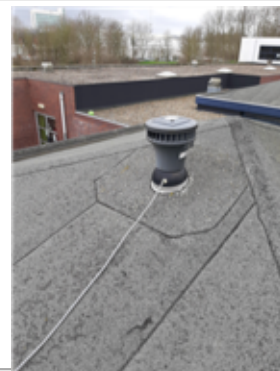
**5721 Dakventilator / torenjtes WT-0041**

| Ernst | Intensiteit | Omvang | Conditie | Risico/prioriteit |
|---|---|---|---|---|
| Ernstig | 3 | 5 | 6 | |

Activiteit: 2021 Hvh Totaal  
nieuwe ventilator plaatsen 1,00 pst € 1.033  
tevens de stroomkabels fatsoenlijk monteren op het dak

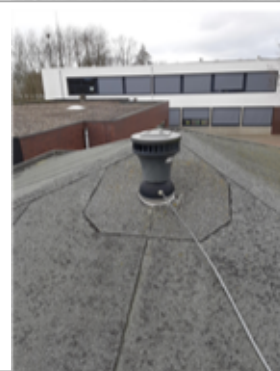
**5721 Dakventilator / torenjtes WT-0042**

| Ernst | Intensiteit | Omvang | Conditie | Risico/prioriteit |
|---|---|---|---|---|
| Ernstig | 3 | 5 | 6 | |

Activiteit: 2021 Hvh Totaal  
nieuwe ventilator plaatsen 1,00 pst € 1.033  
tevens de stroomkabels fatsoenlijk monteren op het dak

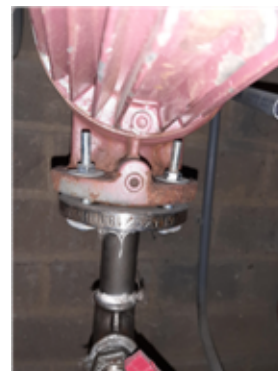
**5121 CV-pomp WT-0025**

K7EM01 Corrosie

| corrosie behandelen | | 1,00 pst | € 500 |

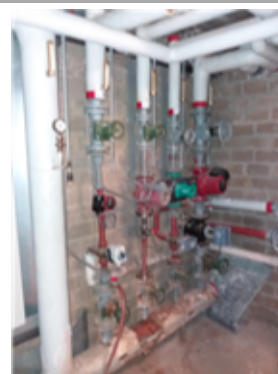
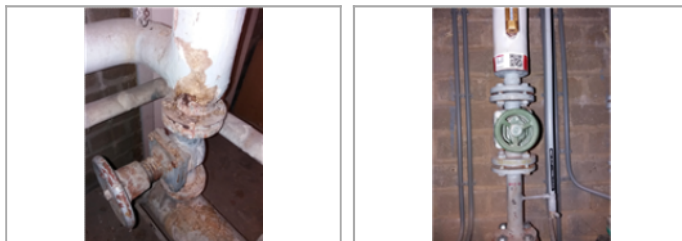
**5610 Afsluiters**

K5EM01 Corrosie

| Ernst | Intensiteit | Omvang | Conditie | Risico/prioriteit |
|---|---|---|---|---|
| Ernstig | 2 | 4 | 4 | Gebruik en bedrijfsproces - gering effect<br>Technische vervolgschade - gering effect<br>Toename klachtenonderhoud - matig effect |

Activiteit: 2021 Hvh Totaal  
opschonen en verven 4,00 pst € 800  
aangezien de leeftijd is het verstandiger om de afsluiters te vervangen

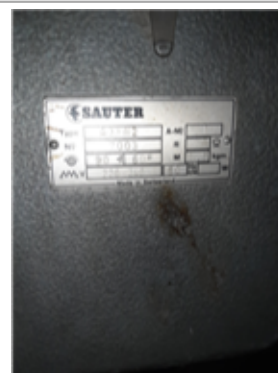
**5710 Luchtbehandeling luchtverwarmer WT-0029**

| Code | Element | Locatie | Hvh Ehd | Conditie |
|---|---|---|---|---|
| 5710 | Luchtbehandeling luchtverwarmer WT-0029<br><i>Bouwjaar is aanname</i><br><br><i>WT-0029</i><br><i>LBK is slecht aan toe, .....sterk vervuild ,.....</i><br><i>inwendig niet meer schoon te krijgen.</i><br><i>V-snaar beschadigd (1x V-snaar PHG</i><br><i>A36 ),buitenklep blijft constant open ( klep defect )</i><br><i>LBK kast moet worden vervangen.</i><br><i>Benodige filter 1 m2 Blauw.</i> | -1.01 | 1,00 st | 5 |

K14SC01 Beschadiging (defecten aan inwendige kastisolatie)

| controleren waarom kleppen sectie niet meer dicht gaat | | 1,00 pst | € 250 |

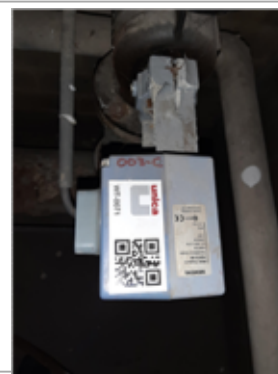
**5610 3 Wegklep + servo WT-0071**

K16EC01 Beschadiging (scheuren/gaten) beugel servo motor gescheurd

| nieuwe servo motor plaatsen | | 1,00 pst | € 975 |

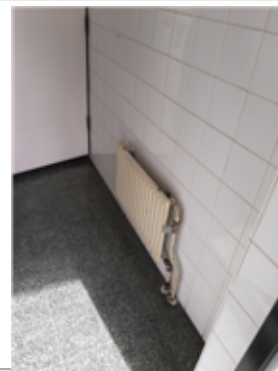
**5611 Radiatoren kolom**

| Ernst | Intensiteit | Omvang | Conditie | Risico/prioriteit |
|---|---|---|---|---|
| Gering | 1 | 5 | 2 | Toename klachtenonderhoud - matig effect |

Activiteit: 2021 Hvh Totaal  
radiatoren verven 6,00 st € 180

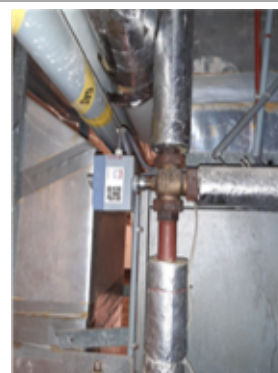
**5611 Thermostaatknoppen**

K14EW02 ventilator is defect

| Ernst | Intensiteit | Omvang | Conditie | Risico/prioriteit |
|---|---|---|---|---|
| Ernstig | 0 | 3 | 0 | |

Activiteit: 2021 Hvh Totaal  
nieuwe ventilator plaatsen 1,00 pst € 402

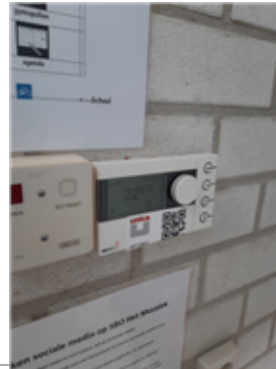
Activiteit: Hvh  
Conditie meting WT-0801 1,00 pst

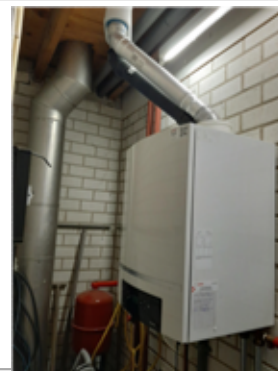
**5121 CV-ketel WT-0019**

Conditie meting WT-0019

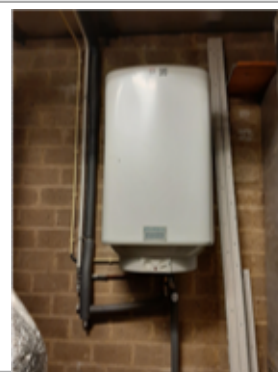
**5321 Boiler WT-0027**

Conditie meting WT-0027

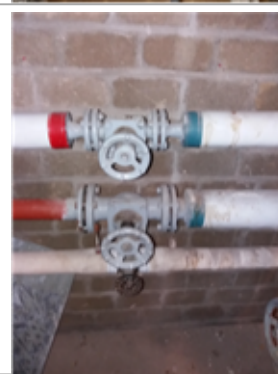
**5610 Afsluiters**

Conditie meting membraamafsluiters

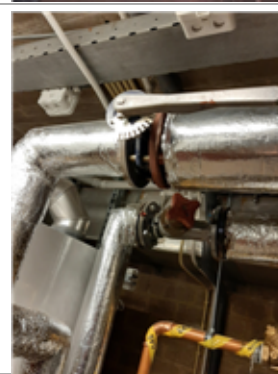
**5610 Afsluiters vlinder kleppen**

Conditie meting vlinderklepafsluiter

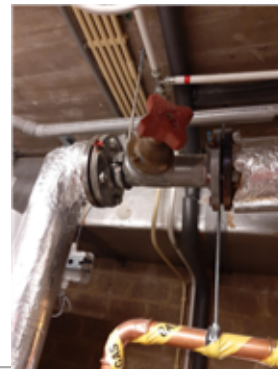
**5610 Stranginregelafsluiters**

**Conditie 2**

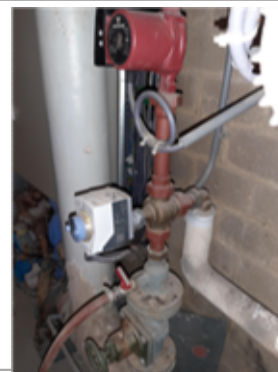
**5610 3 Wegklep + servo WT-0074**

K16GX01 Geen gebreken

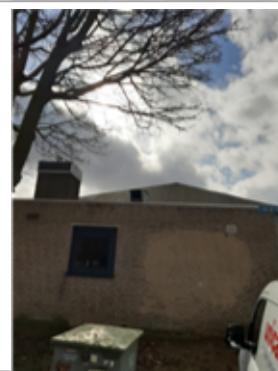
**5710 Luchtbehandeling /Nu -air WT-0031**

E10GX01 Geen gebreken

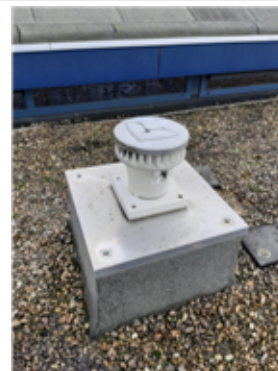
WT-0037 niet kunnen controleren, geen spanning boven aanwezig

Activiteit: 2021 Hvh Totaal  
controleren waarom deze ventilator geen spanning heeft. 1,00 pst € 65

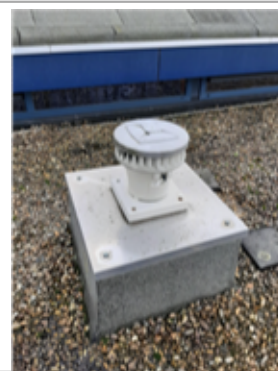
**5721 Dakventilator / zehnder vpm WT-0037**

Conditie meting WT-0037

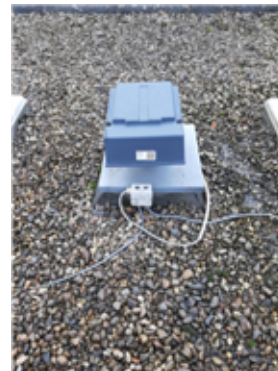
**5721 Dakventilator /MPV 7/14W WT-0033 en WT-0043**

**Conditie 2**

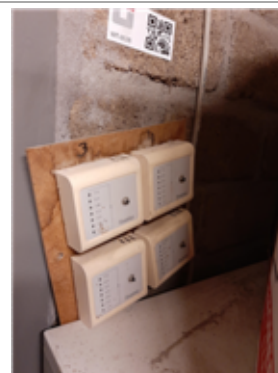
**5810 Overwerk regeling WT-0026**

Conditie meting WT-0026

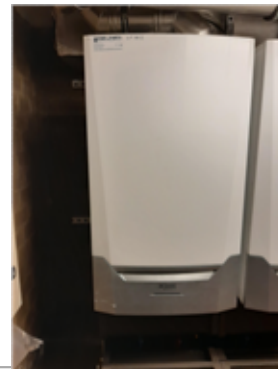
**5121 CV-ketel WT-0017**

K2GX01 Geen gebreken

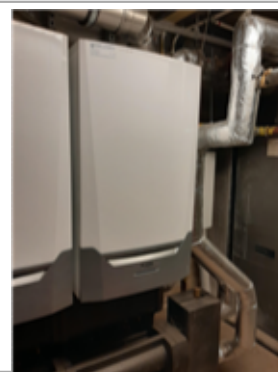
**5121 CV-ketel WT-0018**

K2GX01 Geen gebreken

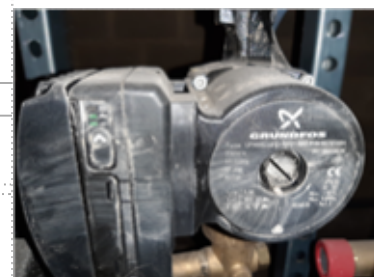
**5121 CV-pomp WT-0020 en WT-0021**

K7EGX01 Geen gebreken

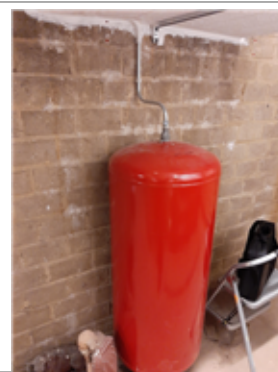
**5610 CV-expansievat WT-0068**

K6GX01 Geen gebreken

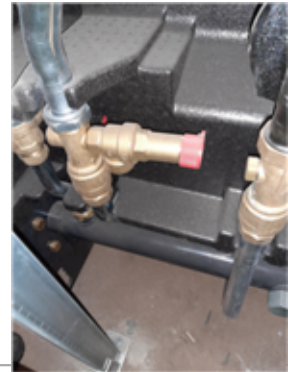
**5610 Overstort ventiel**

K6GX01 Geen gebreken
