# Asfaltonderzoek wegen 2022 gemeente Gilze en Rijen

Asfaltonderzoek conform CROW-210  
Constructieonderzoek

**Titel:** Asfaltonderzoek wegen 2022 gemeente Gilze en Rijen  
**Onderwerp:** Asfaltonderzoek conform CROW-210 Constructieonderzoek  
**Projectnummer:** 51009048  
**Klant:** Gemeente Gilze en Rijen  
**Referentienummer:** NL22-648800269-23986  
**Versie:** D1

**Datum:** 13-05-2022

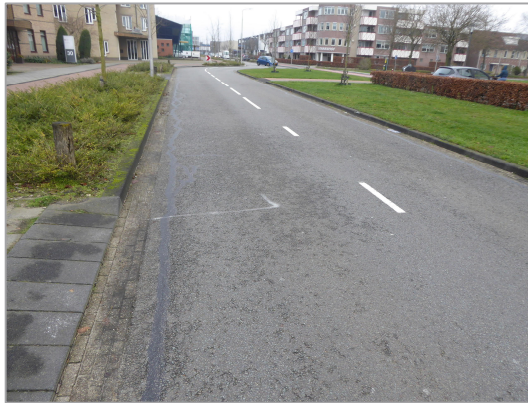
De rijbaan is onderzocht vanaf de overgang gebakken klinkers-asfalt bij het Anne Frankplein tot de overgang deklaag ten westen van de rotonde Hannie Schaftlaan. De maatgevende schade betreft langsscheuren en craquelé over nagenoeg de gehele vaklengte. Met name in de randen komt deze schade voor. De laatste circa 200 m richting de rotonde Hannie Schaftlaan is de schade erger dan op het gedeelte ten westen daarvan. Verder komt veel lichte en soms matige rafeling van de SMA-deklaag voor.

Foto 2: M. Zeldenrustlaan, t.h.v. huisnr. 32 (foto richting Anne Frankplein)

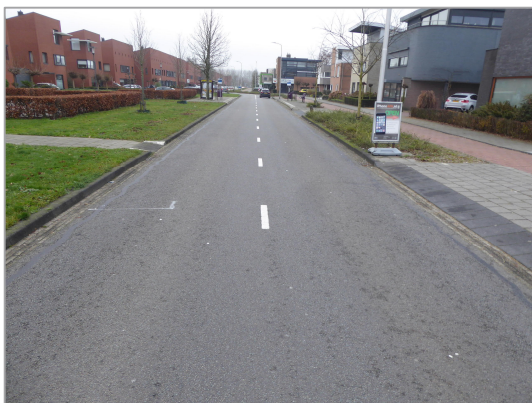
Foto 3: M. Zeldenrustlaan, t.h.v. huisnr. 32

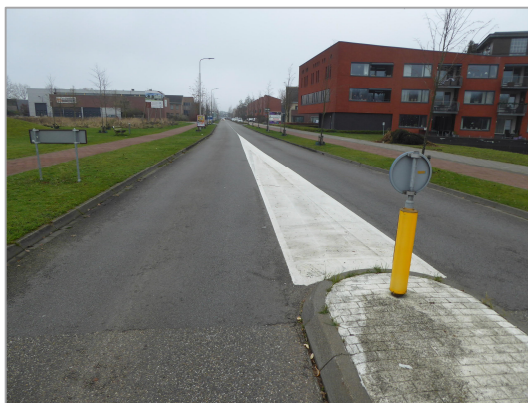
Foto 4: M. Zeldenrustlaan, vanaf westzijde rotonde Hannie Schaftlaan (foto richting Anne Frankplein)

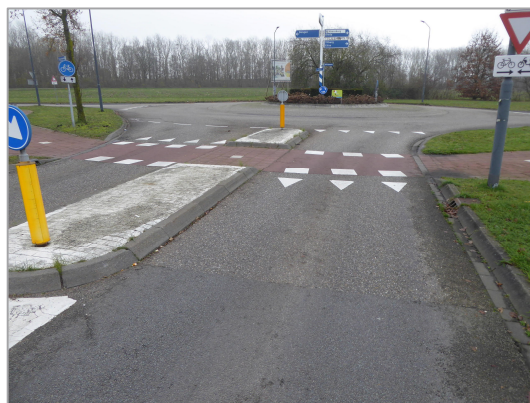
Foto 6: rotonde Hannie Schaftlaan, vanaf westzijde rotonde

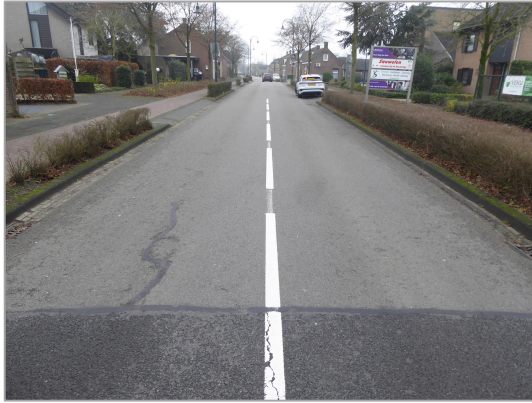
Foto 8: Dongenseweg, overgang recente-oude SMA t.h.v. huisnr. 24A

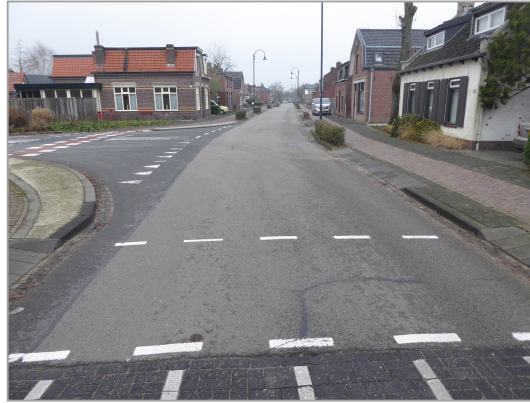
Dit gedeelte (145 m uit overgang deklaag bij huisnr. 26 en Statenlaan) is 288 m lang, de oppervlakte bedraagt circa 2.200 m<sup>2</sup>. De maatgevende schade is randschade die over grotere lengte al gevuld is. Ter plaatse van diverse kolken (in de goot) zijn lichte en soms matige verzakkingen aanwezig. Bij enkele kolken is al een reparatie met betonstraatstenen uitgevoerd. Bij één kolk is het deksel beschadigd. Verder is de deklaag plaatselijk licht en soms matig gerafeld.

Foto 9: Dongenseweg, vanaf Statenlaan (foto richting Hannie Schaftlaan)

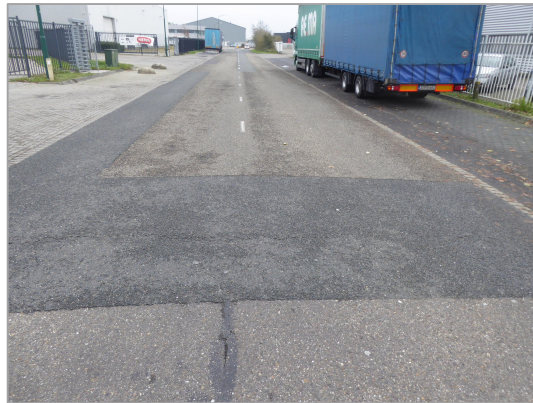
Foto 11: Ericssonstraat, 130 m<sup>1</sup> uit Europalaan (foto richting Europalaan)

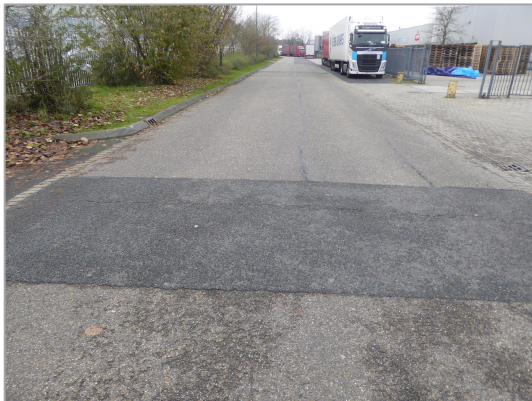
Foto 12: Ericssonstraat, 130 m<sup>1</sup> uit Europalaan

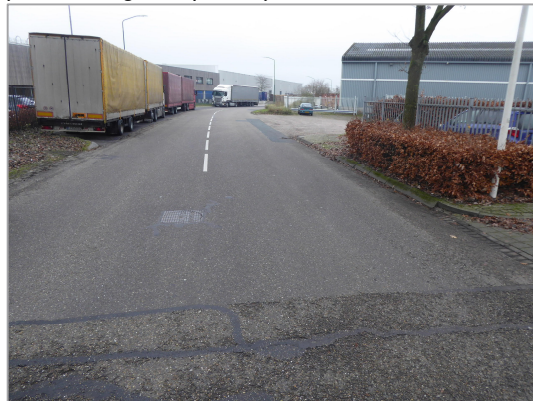
Foto 13: Ericssonstraat, 330 m<sup>1</sup> uit Europalaan (foto richting Europalaan)

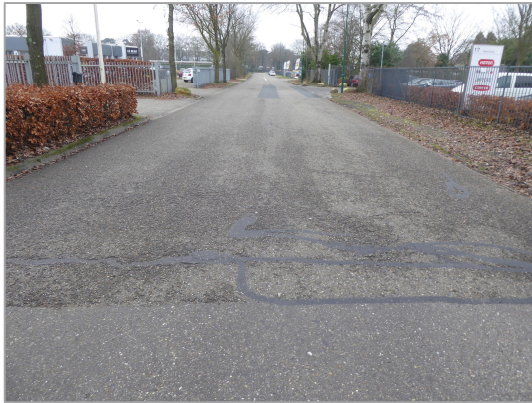
Foto 14: Ericssonstraat, 330 m¹ uit Europalaan

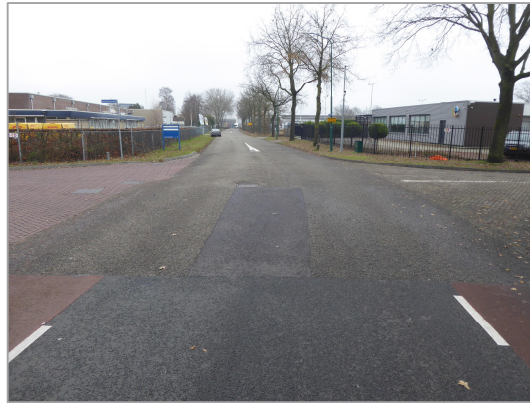
Foto 15: Ericssonstraat, vanaf Haansbergseweg (foto richting Europalaan)

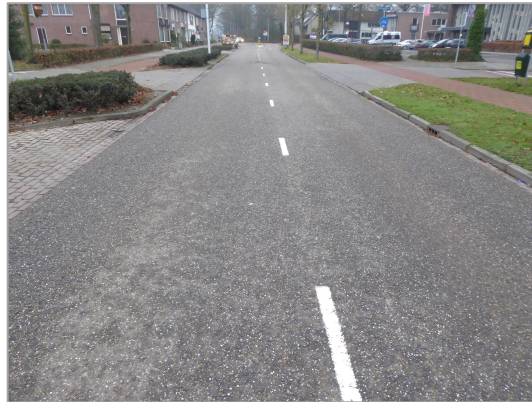
De maatgevende schade betreft rafeling: de deklaag is nagenoeg overal licht, op meerdere plekken matig en af en toe ernstig gerafeld. Incidenteel komt wat lichte craquelé voor. De vlakheid is goed. De verkeersremmers van gebakken klinkers zijn plaatselijk, bij de overgangen asfalt-klinker wat verzakt, waardoor sprake is van lichte oneffenheden.

Foto 17: Nassaulaan, t.h.v. huisnr. 33 (foto richting Mgr. Nolensstraat)

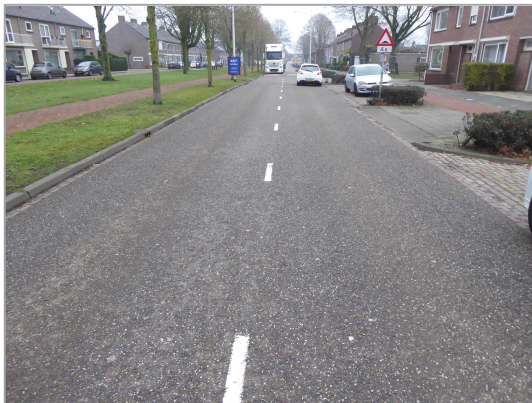
Foto 18: Nassaulaan, t.h.v. huisnr. 33

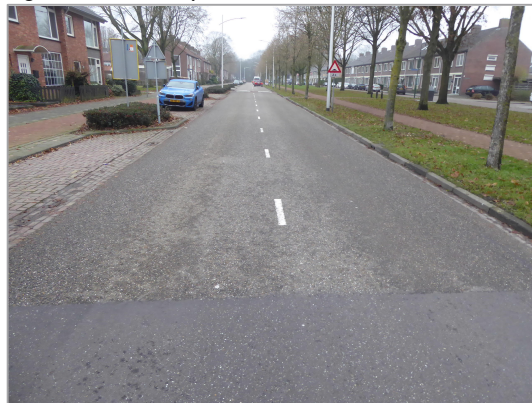
Foto 19: Nassaulaan, t.h.v. huisnr. 5 (foto richting Mgr. Nolensstraat)

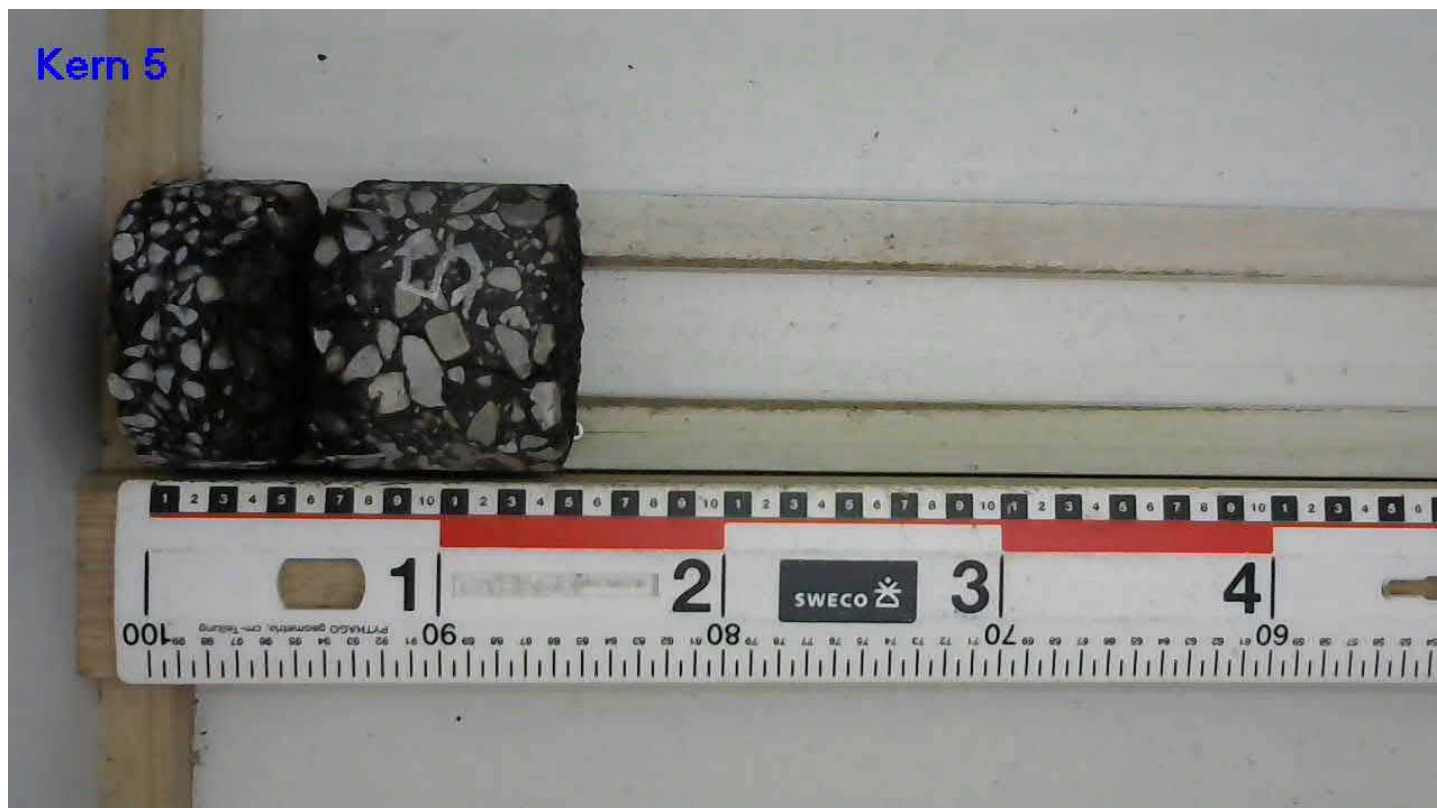
Kern 5

| RAW proef: | | 77.1 | | | 77.2 | 77.3 | | | Opmerking | |
|---|---|---|---|---|---|---|---|---|---|--|
| 5C | 1 | 32 | 32 | SMA 0/11 | Geen | | | | * laag 2 los en kapot<br>laag 3 'onderin' gescheurd<br>dikte boorstaat is 145 mm | |

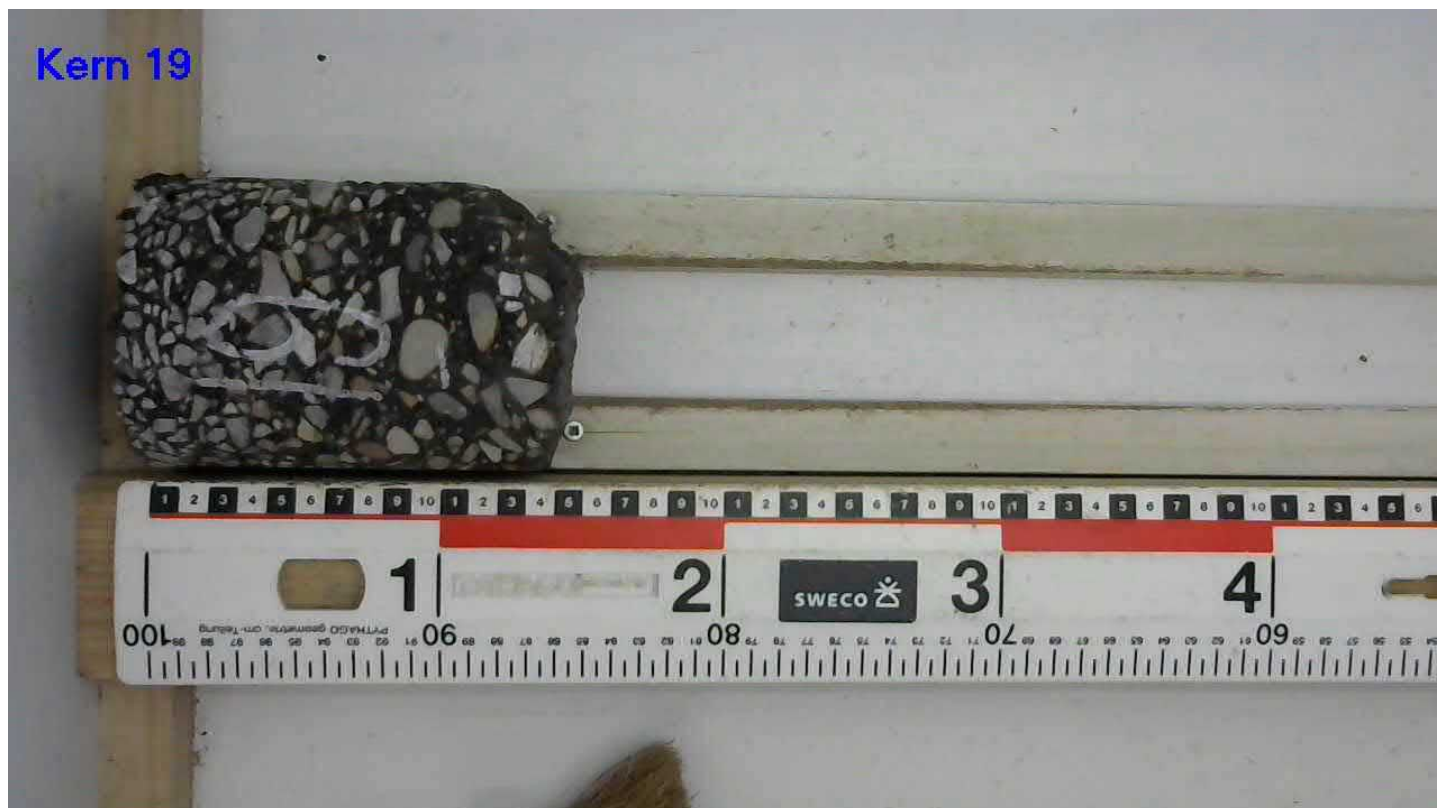
Kern 19

| RAW proef: | | 77.1 | | | 77.2 | 77.3 | | | Opmerking | |
|---|---|---|---|---|---|---|---|---|---|---|
| 19C | 1<br>2<br>3 | 36<br>69<br>146 | 36<br>33<br>77 | SMA 0/11<br>STAB 0/16<br>STAB 0/22 | Geen | | | | | kern 'bovenin'35 mm gescheurd |
