## Basis: O2 Gebouw Basis niveau

Bouwjaar: 2015  
 Einde exploitatie: 2099  
 Aantal Woningen: 13

Plaatsnaam: Amsterdam

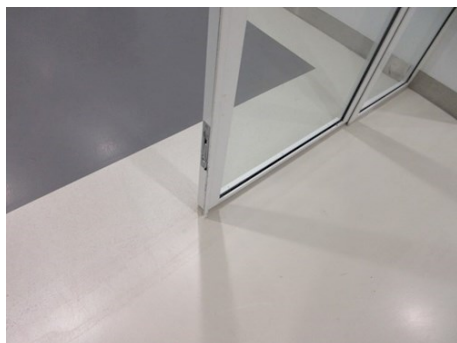
Omvang: Incidentieel: &lt; 2%

Intensiteit Midden (Gevorderd stadium)

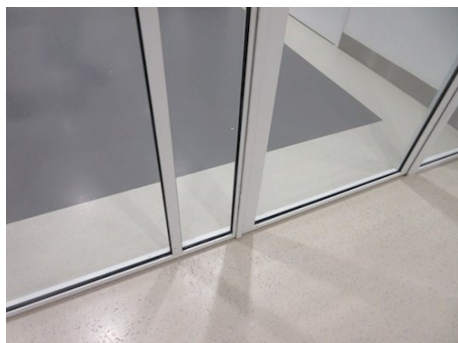
Omvang: Incidentieel: &lt; 2%

Intensiteit Midden (Gevorderd stadium)

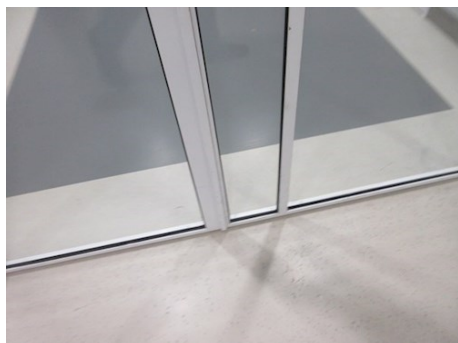
Omvang: Incidentieel: &lt; 2%

Intensiteit Midden (Gevorderd stadium)

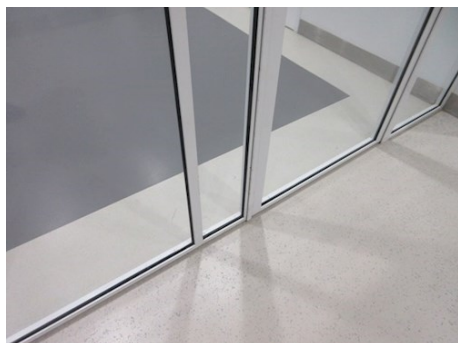
Omvang: Incidentieel: &lt; 2%

Intensiteit Midden (Gevorderd stadium)

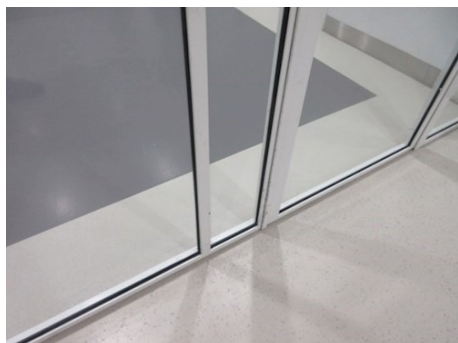
Omvang: Incidentieel: &lt; 2%

Intensiteit Midden (Gevorderd stadium)

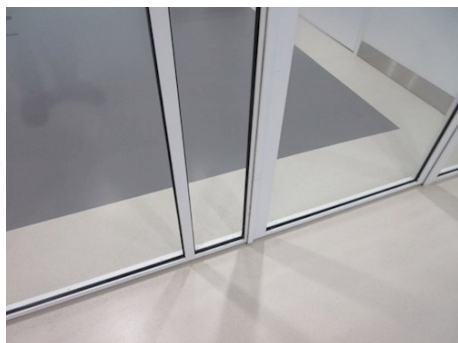
Omvang: Incidentieel: &lt; 2%

Intensiteit Midden (Gevorderd stadium)

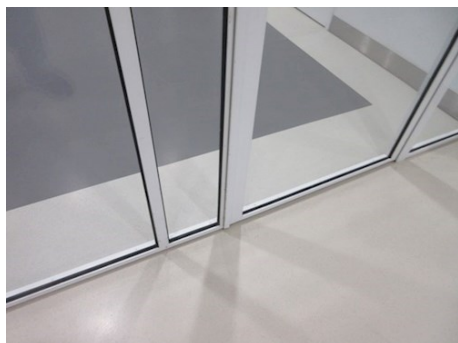
Omvang: Incidentieel: &lt; 2%

Intensiteit Midden (Gevorderd stadium)

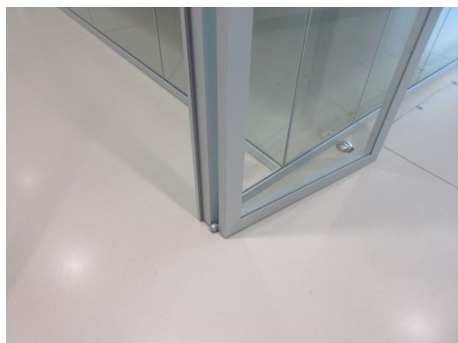
Omvang: Incidentieel: &lt; 2%

Intensiteit Midden (Gevorderd stadium)

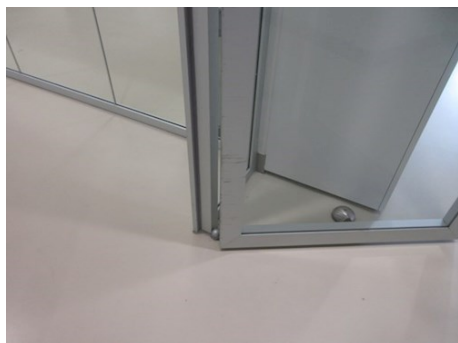
Omvang: Incidentieel: &lt; 2%

Intensiteit Midden (Gevorderd stadium)

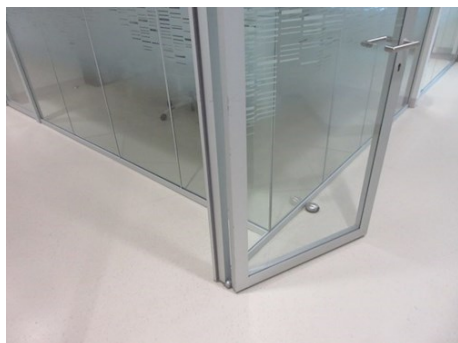
Omvang: Incidentieel: &lt; 2%

Intensiteit Midden (Gevorderd stadium)

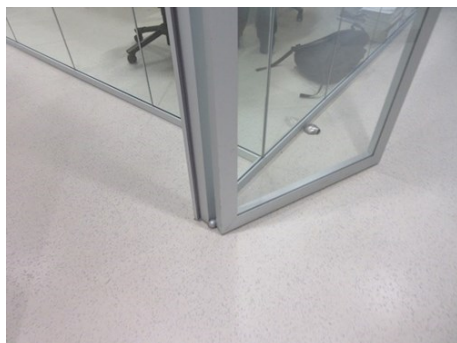
Omvang: Incidentieel: &lt; 2%

Intensiteit Midden (Gevorderd stadium)

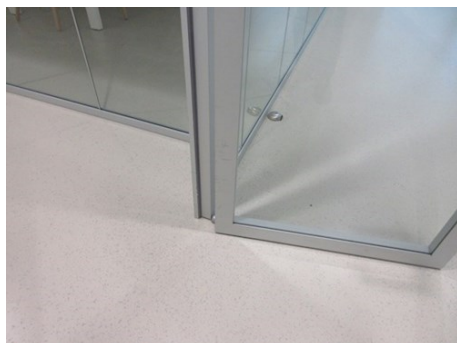
Omvang: Incidentieel: &lt; 2%

Intensiteit Midden (Gevorderd stadium)

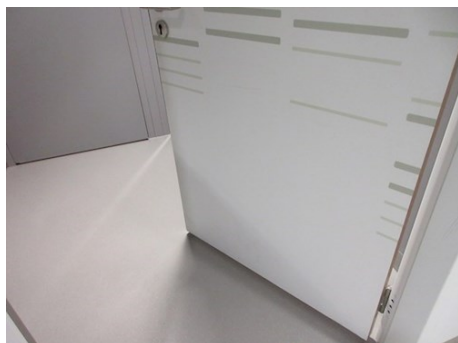
Omvang: Incidentieel: &lt; 2%

Intensiteit Laag (Beginstadium)

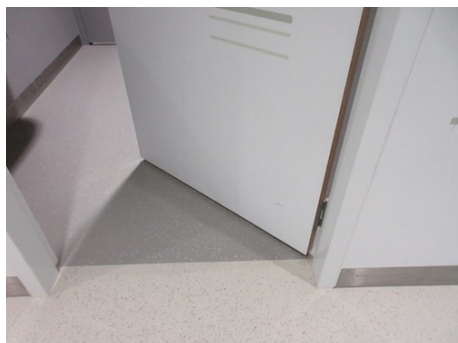
Omvang: Incidentieel: &lt; 2%

Intensiteit Laag (Beginstadium)

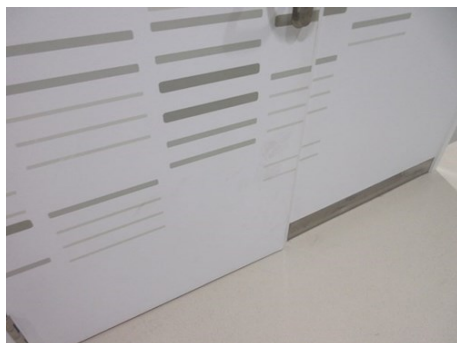
Omvang: Incidentieel: &lt; 2%

Intensiteit Laag (Beginstadium)

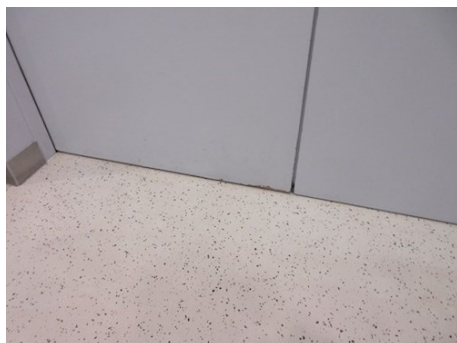
Omvang: Incidentieel: &lt; 2%

Intensiteit Hoog (Eindstadium)

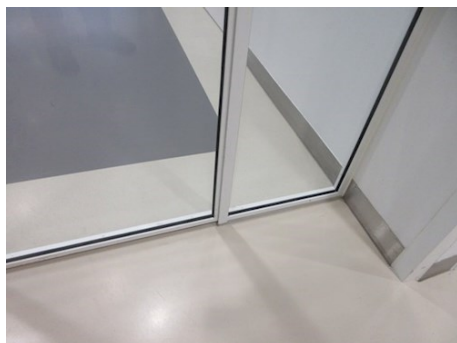
Omvang: Incidentieel: &lt; 2%

Intensiteit Midden (Gevorderd stadium)

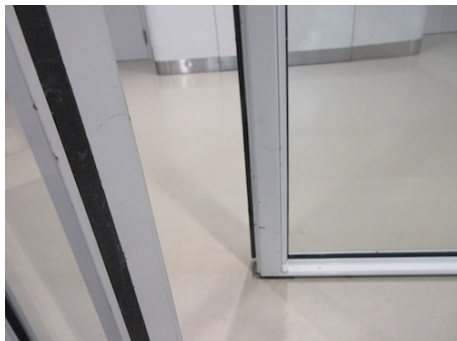
Omvang: Incidentieel: &lt; 2%

Intensiteit Midden (Gevorderd stadium)

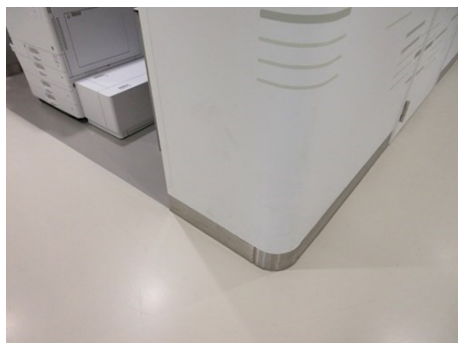
Omvang: Incidentieel: < 2%  
 Intensiteit Laag (Beginstadium)

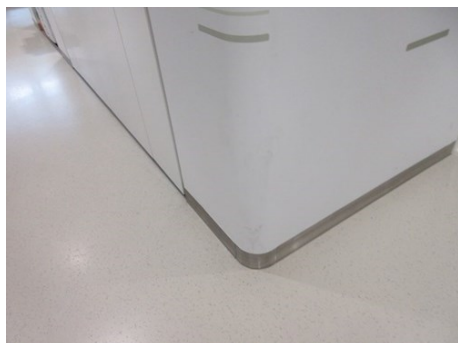
Omvang: Incidentieel: &lt; 2%

Intensiteit Laag (Beginstadium)

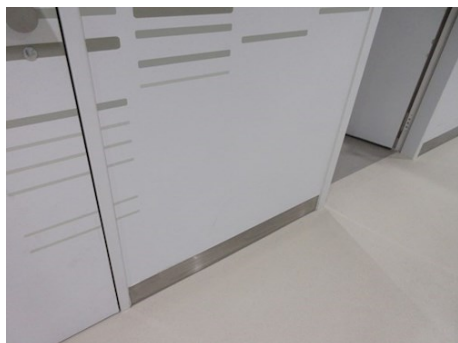
Omvang: Incidentieel: &lt; 2%

Intensiteit Laag (Beginstadium)

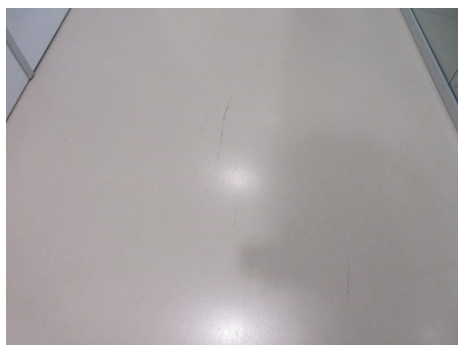
Omvang: Incidentieel: &lt; 2%

Intensiteit Midden (Gevorderd stadium)

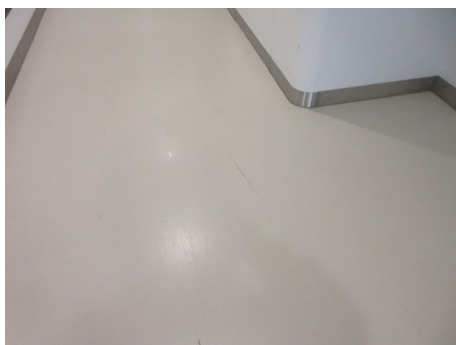
Omvang: Incidentieel: &lt; 2%

Intensiteit Midden (Gevorderd stadium)

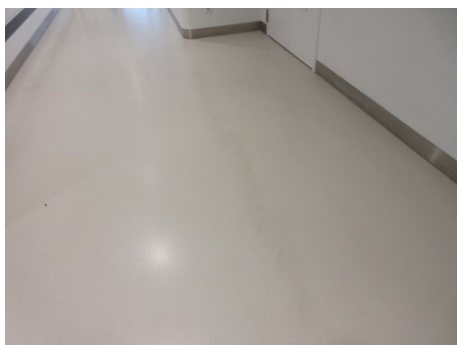
Omvang: Incidentieel: &lt; 2%

Intensiteit Midden (Gevorderd stadium)

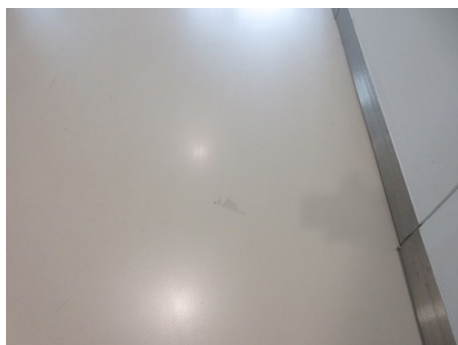
Omvang: Incidentieel: &lt; 2%

Intensiteit Hoog (Eindstadium)

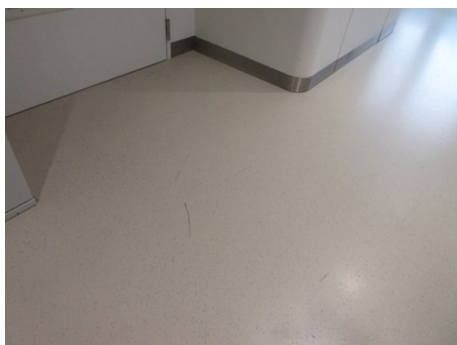
Omvang: Incidentieel: &lt; 2%

Intensiteit Midden (Gevorderd stadium)

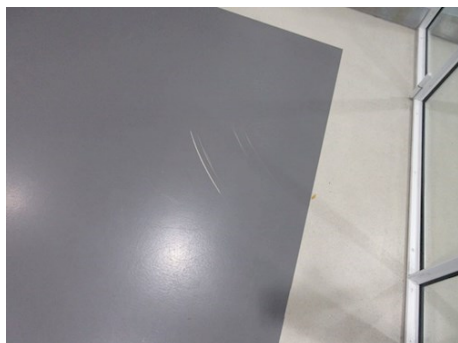
Omvang: Incidentieel: &lt; 2%

Intensiteit Midden (Gevorderd stadium)

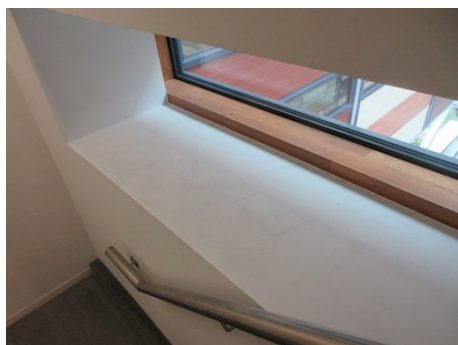
Omvang: Incidentieel: &lt; 2%

Intensiteit Laag (Beginstadium)

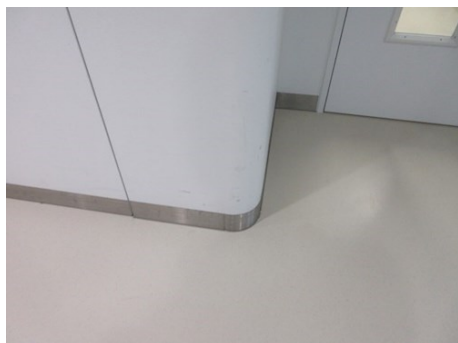
Omvang: Incidentieel: &lt; 2%

Intensiteit Laag (Beginstadium)

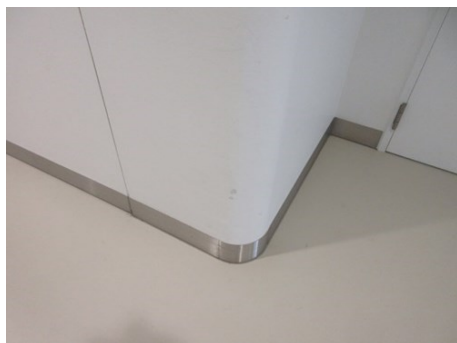
Omvang: Incidentieel: &lt; 2%

Intensiteit Laag (Beginstadium)

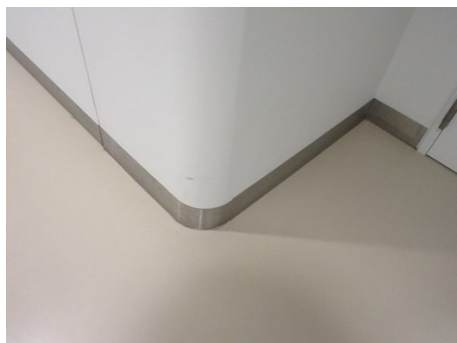
Omvang: Incidentieel: &lt; 2%

Intensiteit Laag (Beginstadium)

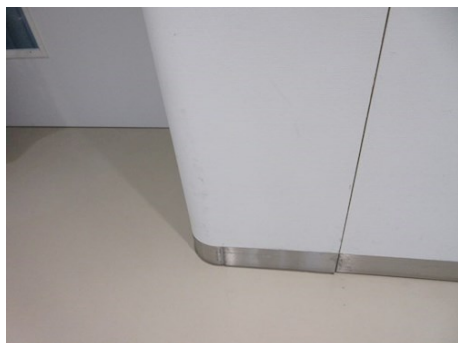
Omvang: Incidentieel: &lt; 2%

Intensiteit Laag (Beginstadium)

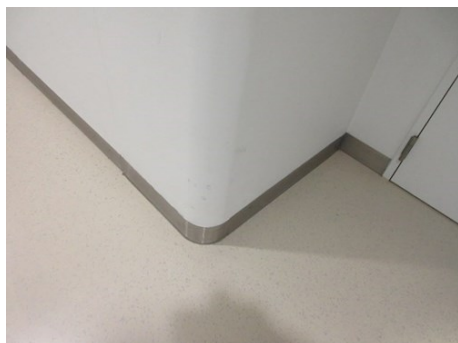
Omvang: Incidentieel: &lt; 2%

Intensiteit Laag (Beginstadium)

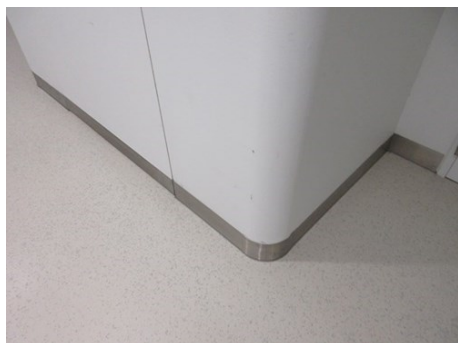
Omvang: Incidentieel: &lt; 2%

Intensiteit Laag (Beginstadium)

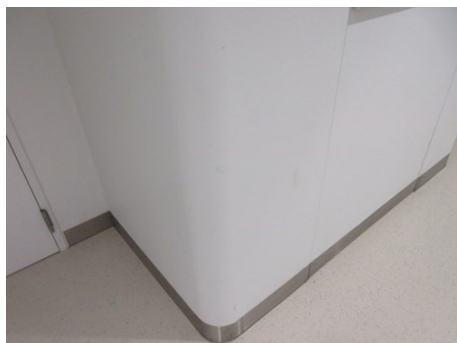
Omvang: Incidentieel: &lt; 2%

Intensiteit Laag (Beginstadium)

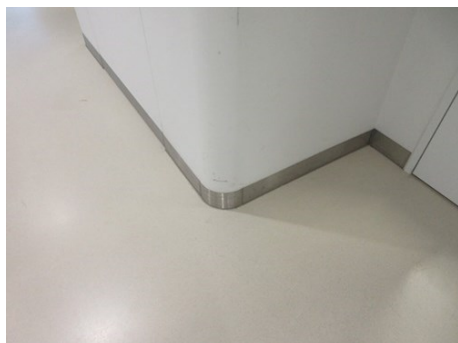
Omvang: Incidentieel: &lt; 2%

Intensiteit Laag (Beginstadium)

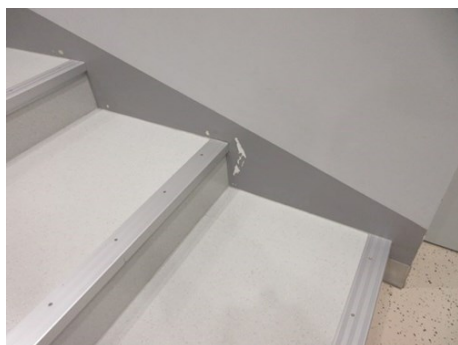
Omvang: Incidentieel: &lt; 2%

Intensiteit Hoog (Eindstadium)

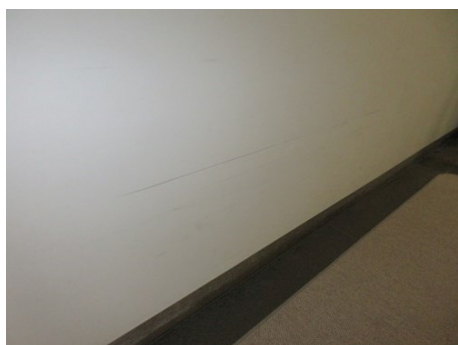
Omvang: Incidentieel: &lt; 2%

Intensiteit Laag (Beginstadium)

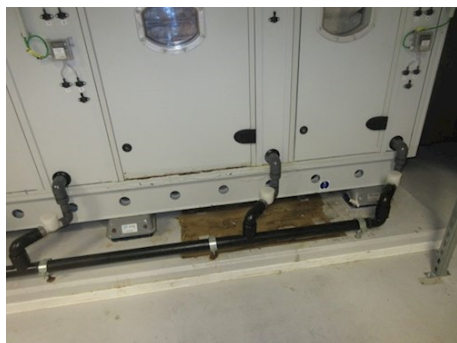
## Corrosie

Omvang: Incidentieel: &lt; 2%

Intensiteit Midden (Gevorderd stadium)

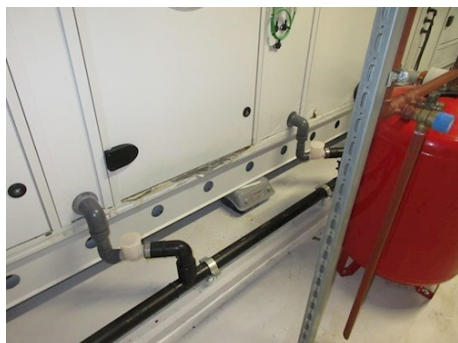
## Corrosie

Omvang: Incidentieel: &lt; 2%

Intensiteit Midden (Gevorderd stadium)

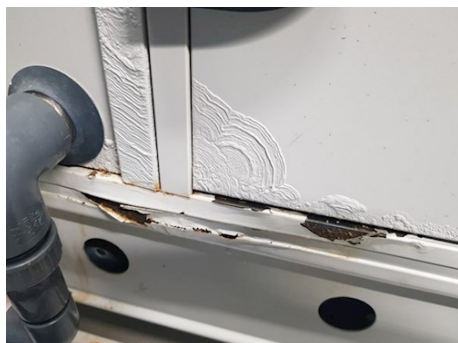
## Corrosie

Omvang: Incidentieel: &lt; 2%

Intensiteit Midden (Gevorderd stadium)

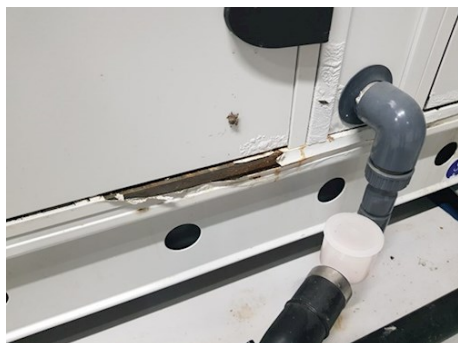
## Corrosie

Omvang: Incidentieel: &lt; 2%

Intensiteit Midden (Gevorderd stadium)

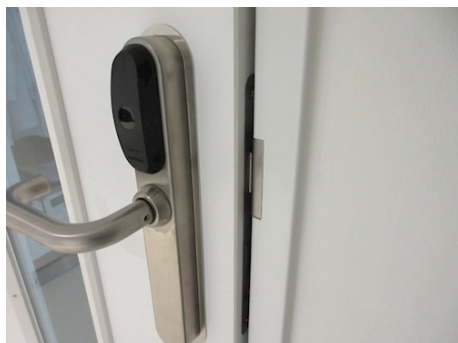
Omvang: Incidentieel: &lt; 2%

Intensiteit Hoog (Eindstadium)

Deur sluit niet uit zichzelf.

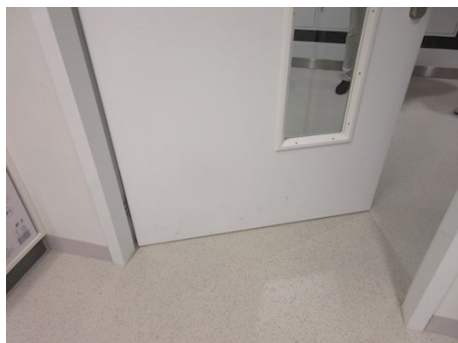
Omvang: Incidentieel: &lt; 2%

Intensiteit Laag (Beginstadium)

Reinigen onder dagelijks onderhoud.

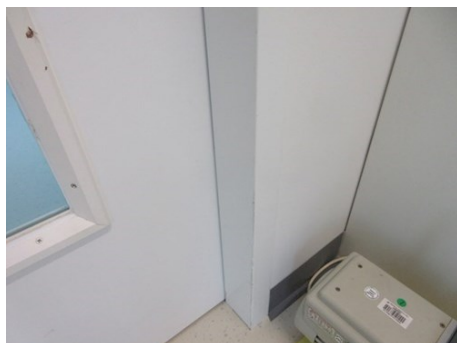
Omvang: Incidentieel: &lt; 2%

Intensiteit Laag (Beginstadium)

Reinigen onder dagelijks onderhoud.
