# Gemeente Arnhem

## Samenvatting Risicobeoordelingen 2020

Datum 10-03-2020

Opgesteld door: Astrid Drenth-Onderdelinden RSE (Consultant)  
Reviewed door: Ad Durinck RSE (Senior Consultant)

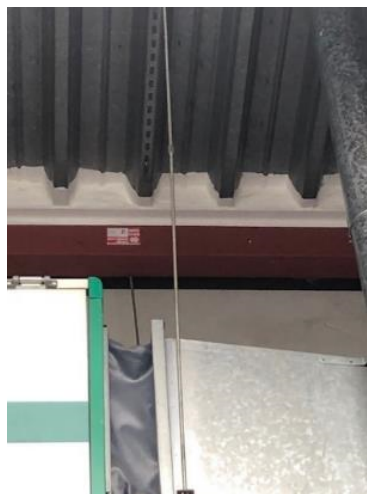
Brandscheidingen zijn aanwezig op basis van bouwbesluit. Branddeuren worden aangestuurd door rookmelders en open gehouden door kleefmagneten. De doorvoeren zijn doorgaans professioneel afgedicht echter op enkele plaatsen ontbreekt een juiste afdichting.

Professionele afdichting

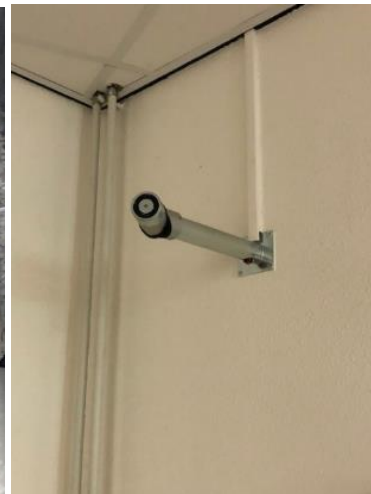
Deurmagneet

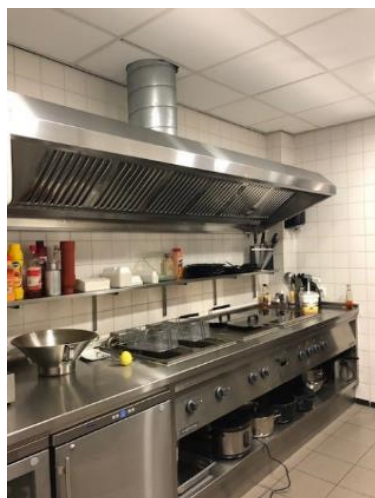
De horeca is uitbesteed. Er wordt gebruik gemaakt van frituur. Deze is voorzien van een maximaalthermostaat en de filters van de afzuiging worden regelmatig schoongemaakt.

Keuken Horeca

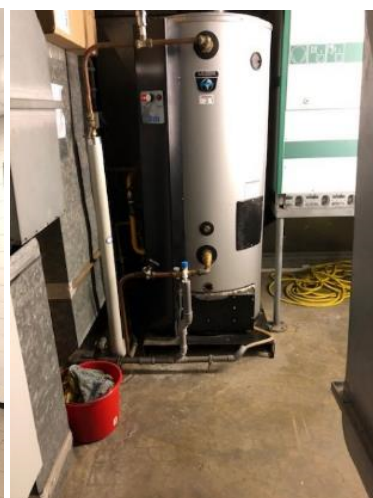
Vanuit Arnhem sport is een beheerder verantwoordelijk voor deze locatie. Orde en netheid in het complex zijn goed. De technische ruimten zijn nagenoeg vrij van opslag. Afval wordt in pandig opgeslagen en met voldoende regelmaat afgevoerd.

Orde /netheid technische ruimten

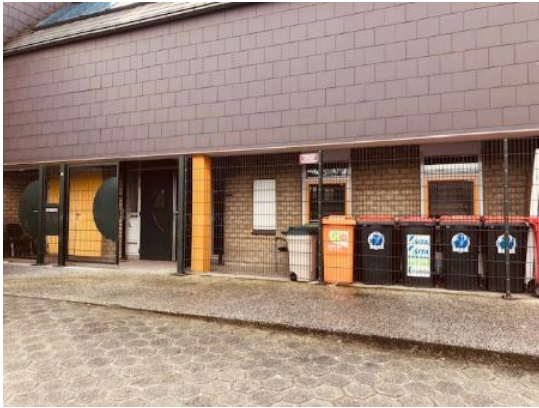
Opslag van afvalcontainers

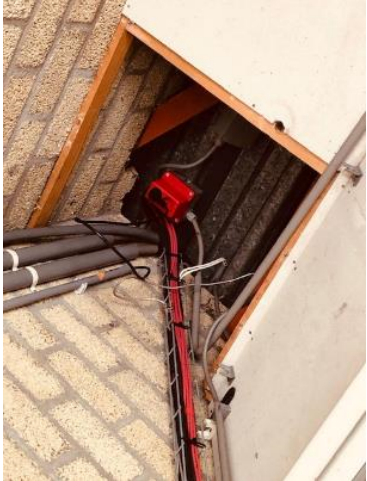
Plafondplaat ontbreekt in ruimte omvormers

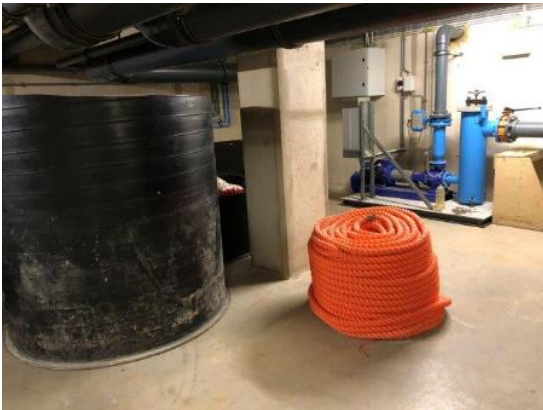
Orde en netheid in technische ruimten

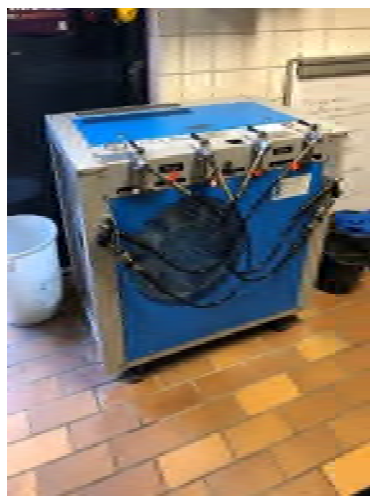
BG Opslag van chemicaliën binnen opgemetselde rand en op opvangbakken

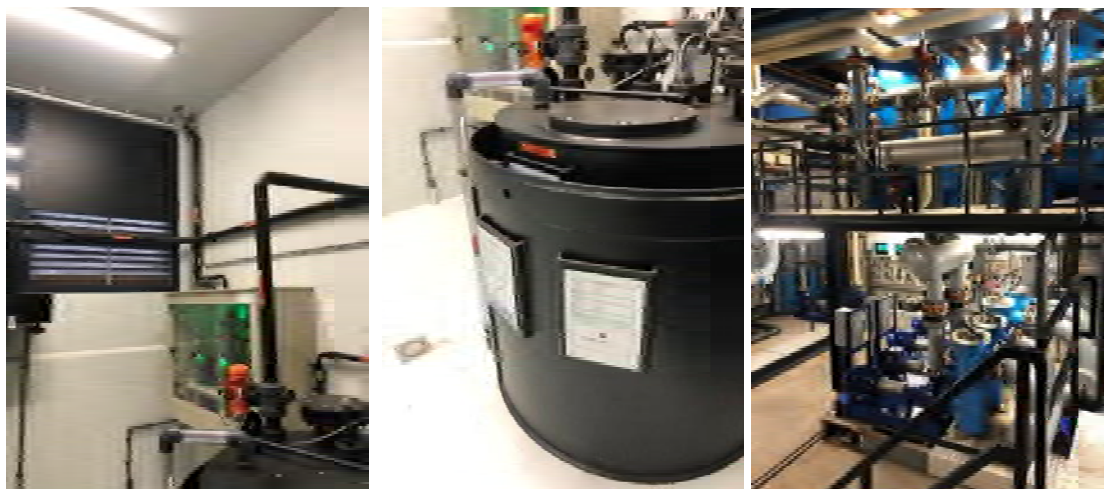
Kelder – aparte ruimte tbv zwavelzuur toevoeging

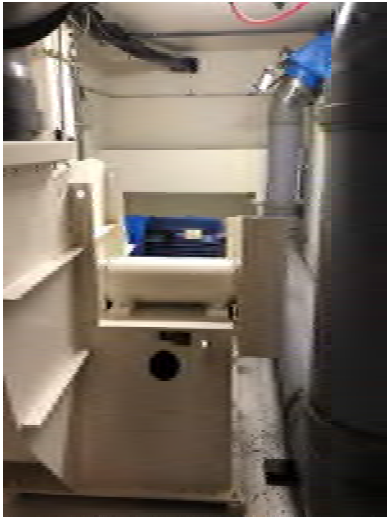
Orde en netheid

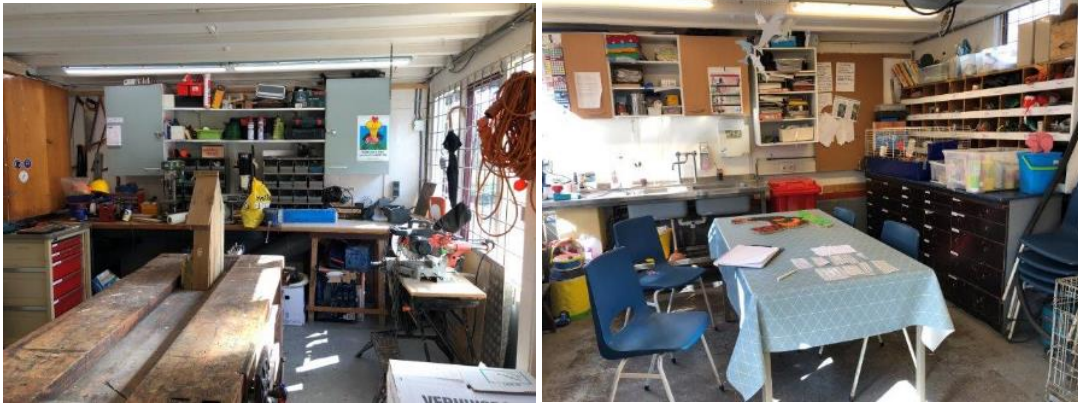
verzorgd. In de werkplaats in de schuur wordt – onder toezicht - gebruik gemaakt van diverse elektrische gereedschappen. Orde en netheid in de werkplaats is redelijk/goed. De tweede helft van de schuur is in gebruik als opslag. Hier is de vuurlast hoog.

Werkplaats

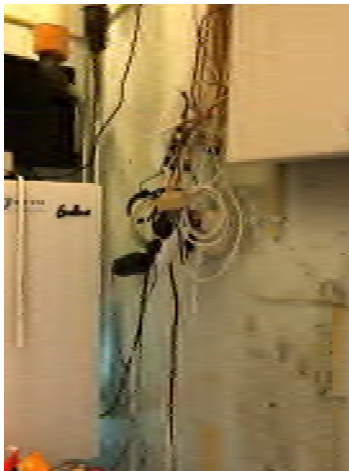
Electra inadequaat

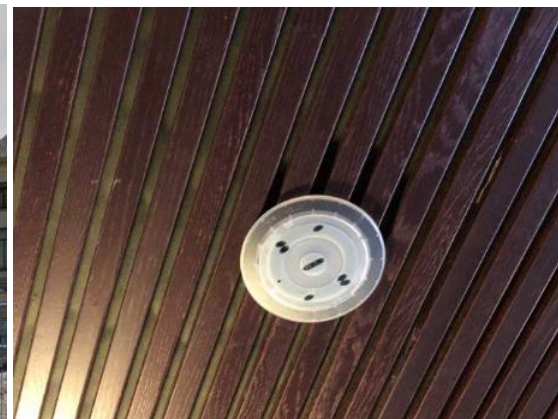
Brandmelder

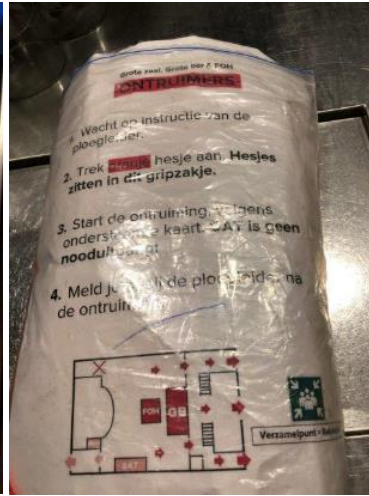
Voorbeeld noodkit

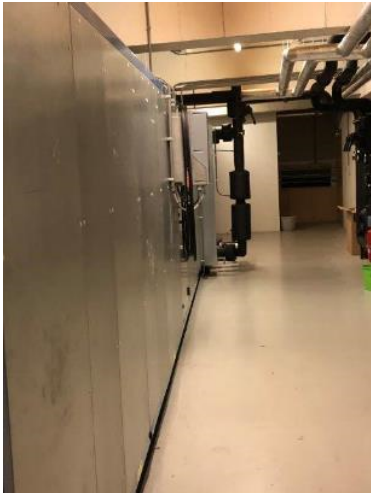
Orde & netheid

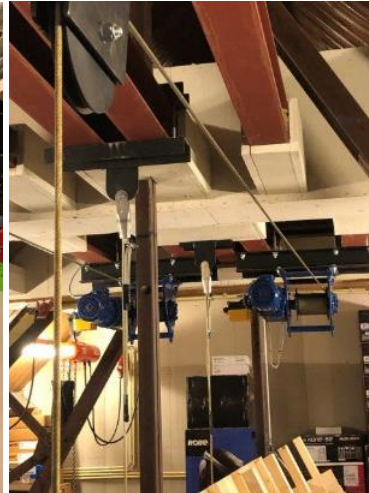
Isolatie (deels) constructiebalken

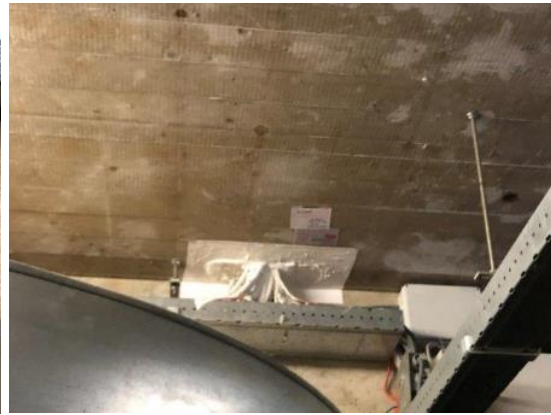
Doorvoeren correct afgewerkt

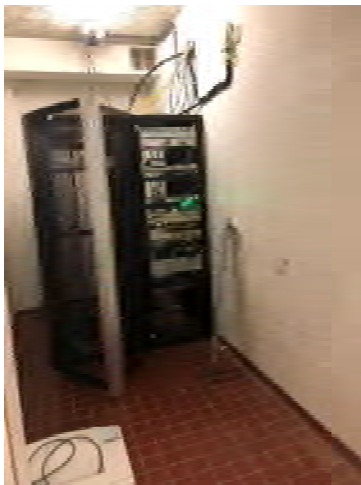
Oude en nieuwe server opstelling

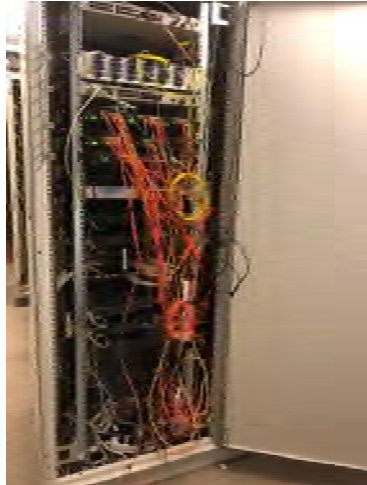
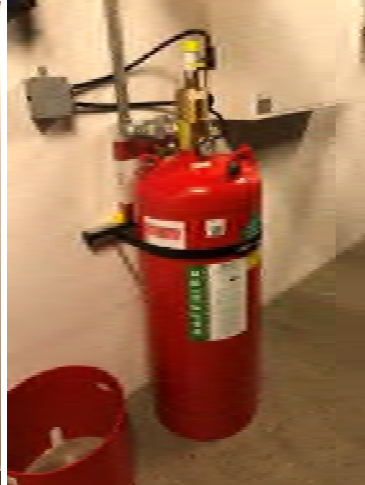
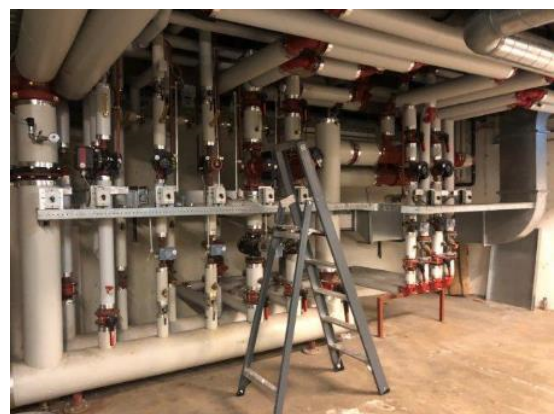
Orde en netheid in technische ruimtes

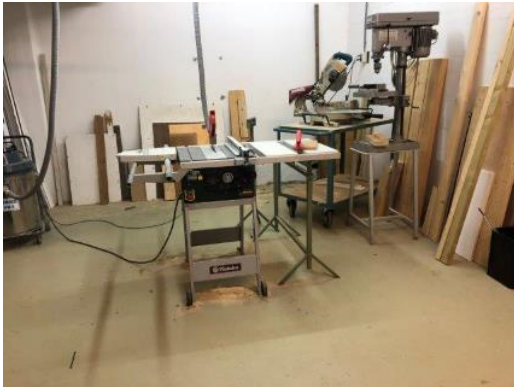
Werkplaats houtbewerking
