## Samenvattingen risicobeoordelingen diverse locaties Arnhem, Enschede en Zwolle

13 mei, 16 mei en 21 mei 2019

| Location | ArtEZ locaties Arnhem, Enschede en Zwolle<br>Nederland |
| RCD number | 30303-00 |

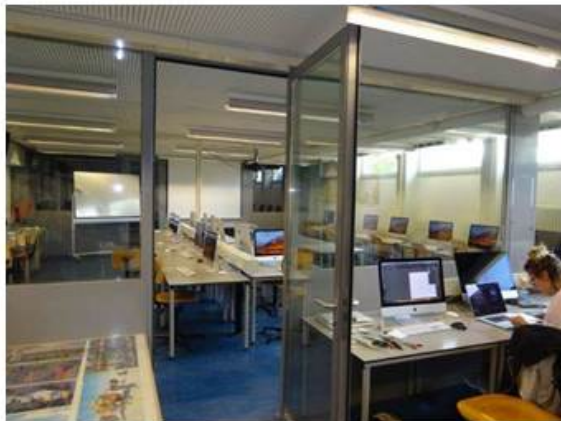
**Foto 1 Computerlokaal**

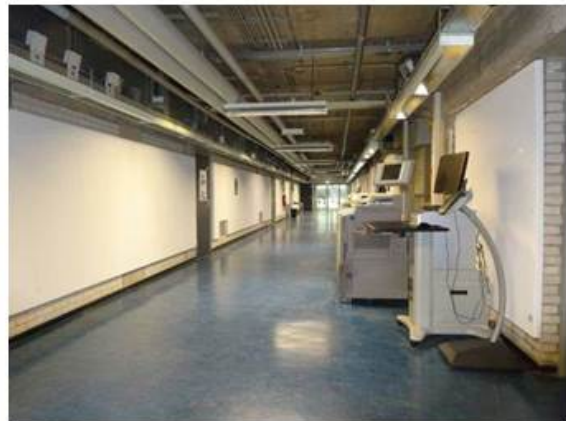
**Foto 2 Centrale gang**

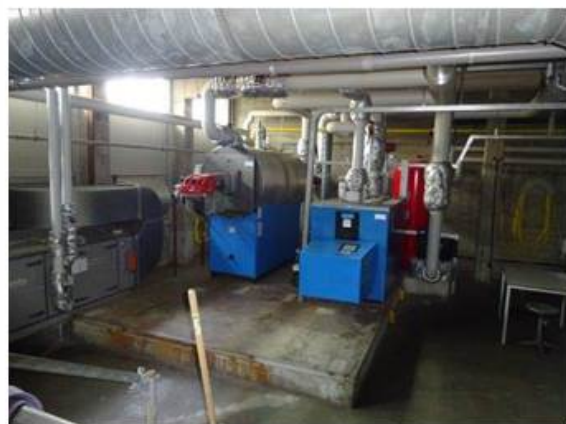
**Foto 4 Stookruimte**

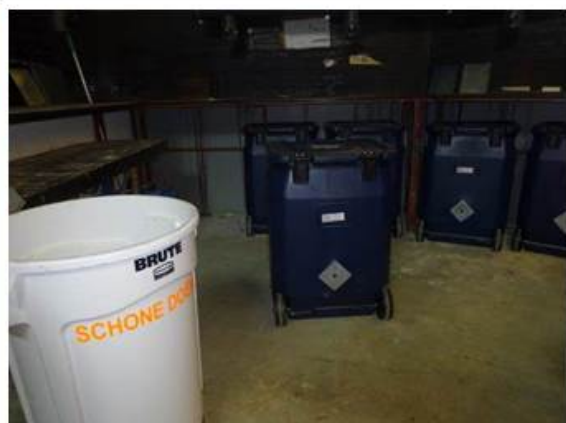
**Foto 6 Goede opslag voor poetsdoeken**

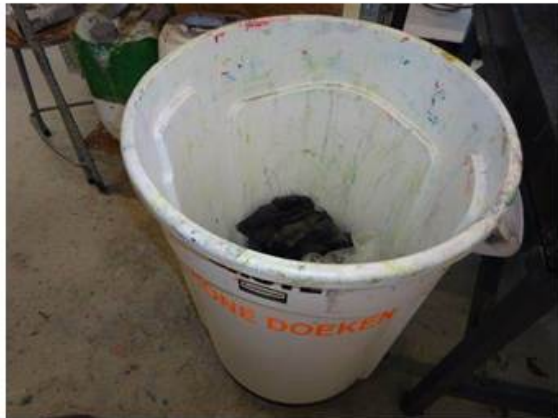
**Foto 7 Vuile doeken in verkeerde bak**

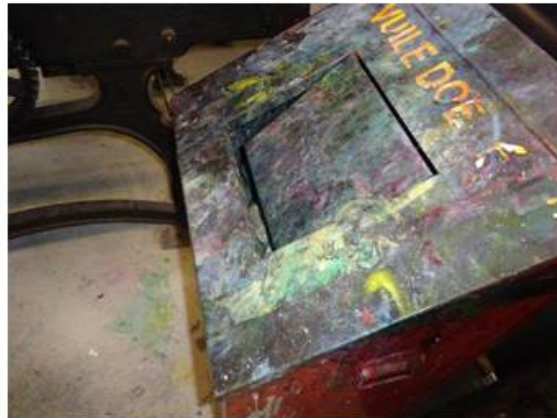
**Foto 8 "Lamme" klep op verzamelbak poetsdoeken**

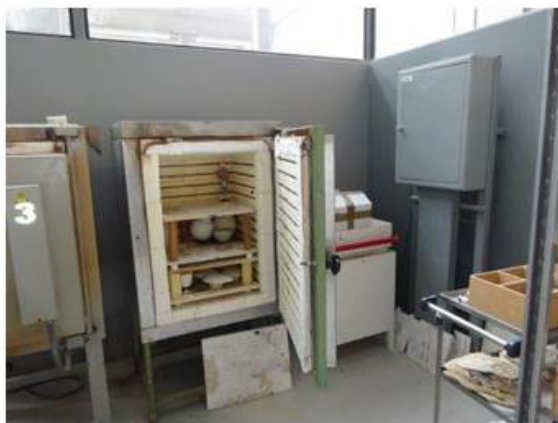
**Foto 9 Over voor afbakken keramiek**

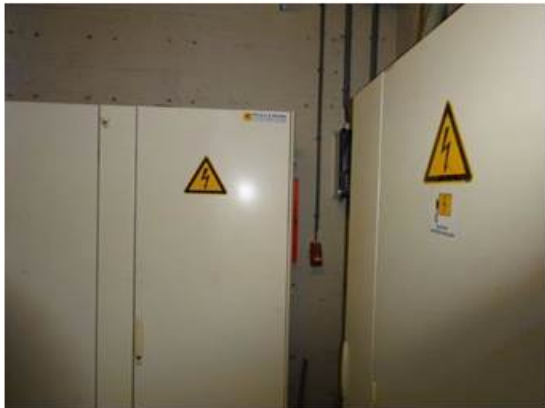
**Foto 1** Hoofdverdeelinrichting

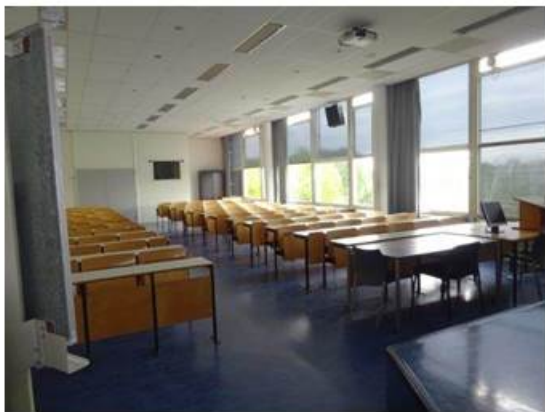
**Foto 3** Leslokaal

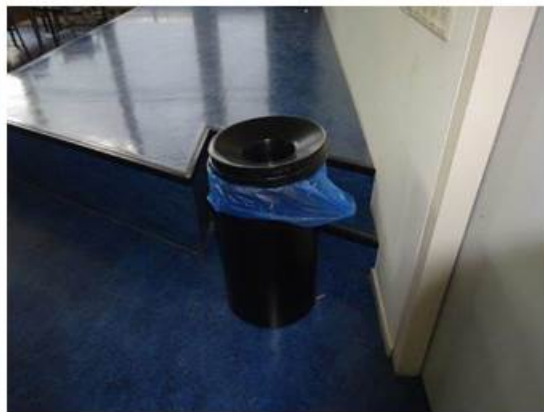
**Foto 4** Vlamdovende afvalbak

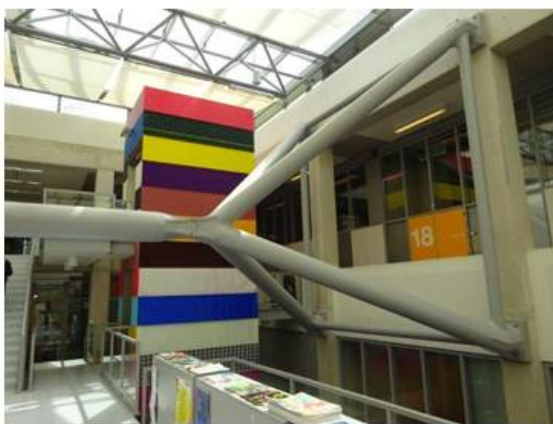
Foto 1 Binnenzijde Theatrium

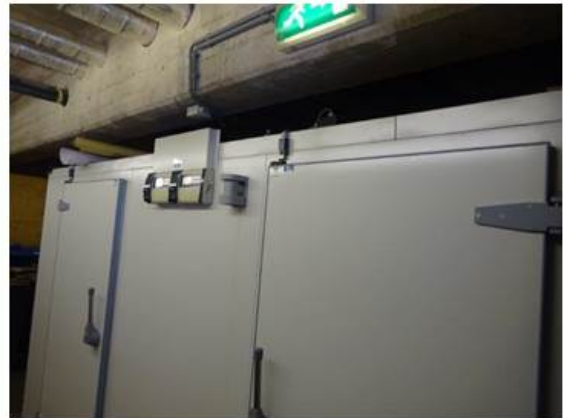
Foto 4 Koelcellen voor horeca

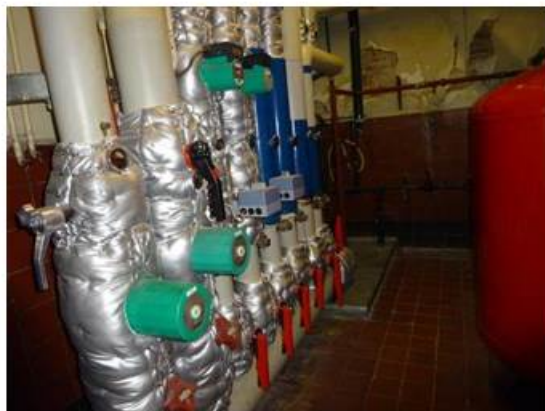
Foto 1 Technische ruimte

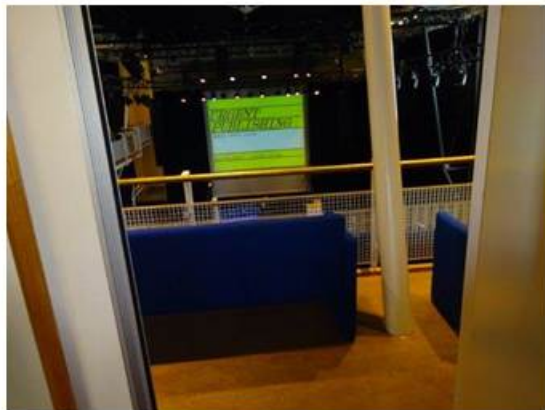
Foto 3 Concertzaal

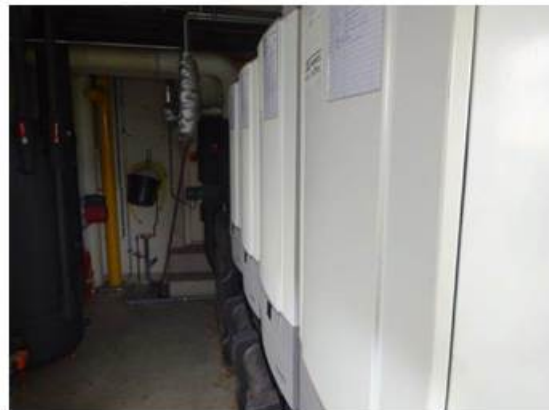
Foto 4 Stookruimte

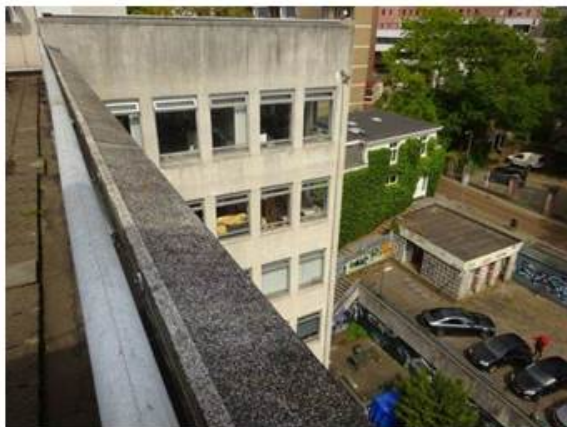
**Foto 3 Uitzicht op belending en achterterrein**

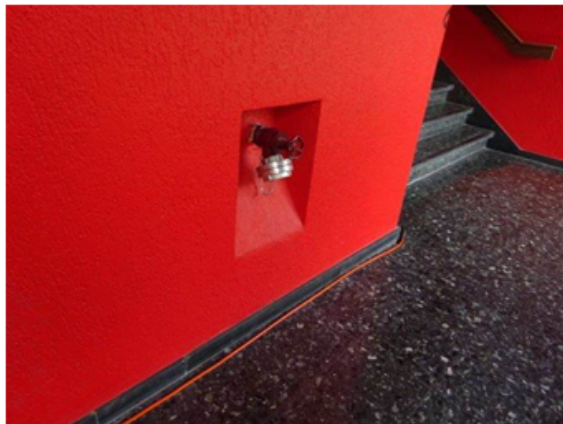
**Foto 7 Droge blusleiding**

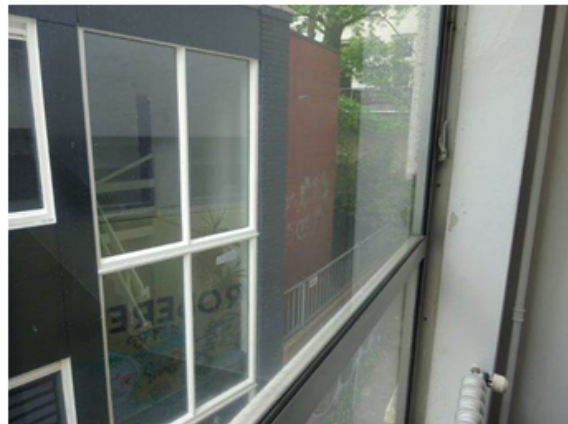
**Foto 8 Uitzicht op belendend kantoor**

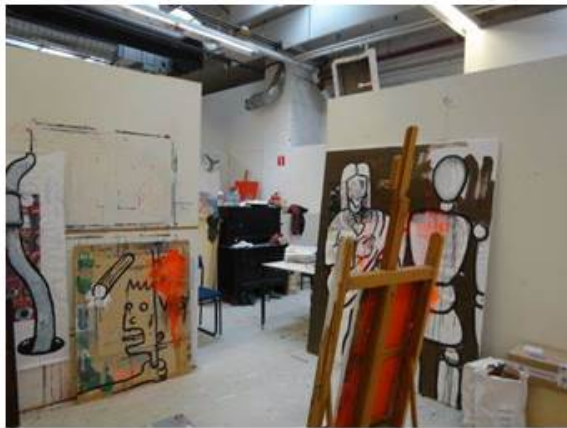
Foto 1 Atelier

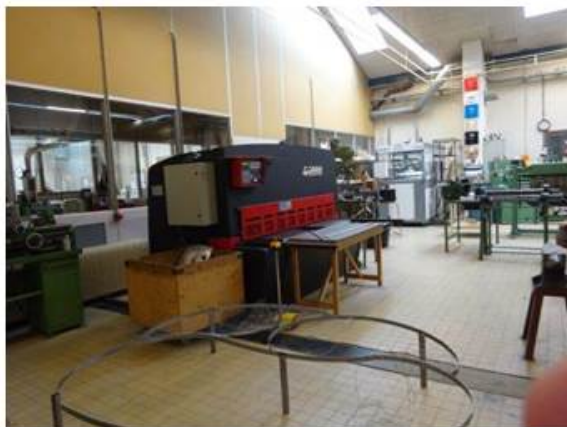
Foto 3 Metaalbewerking

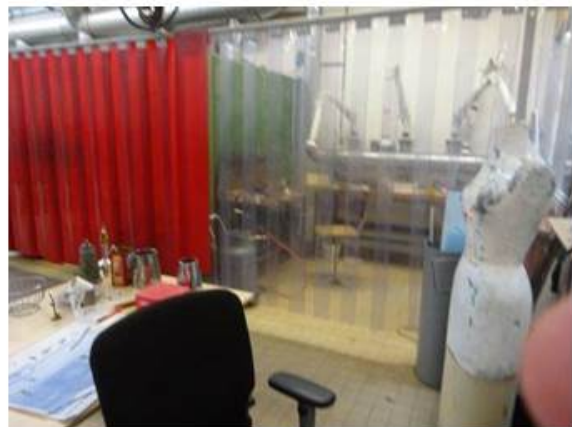
Foto 4 Metaalbewerking (2)

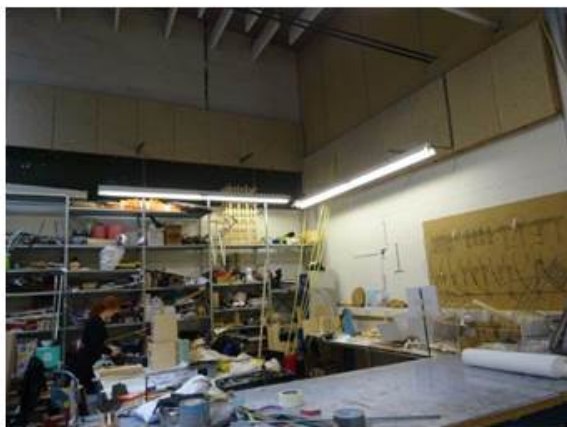
Foto 5 Magazijn

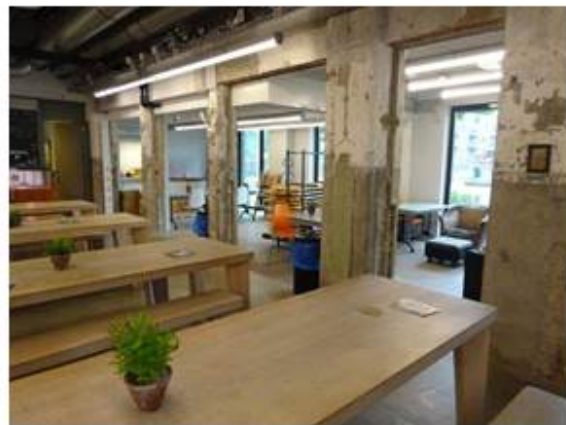
Foto 2 Kantine

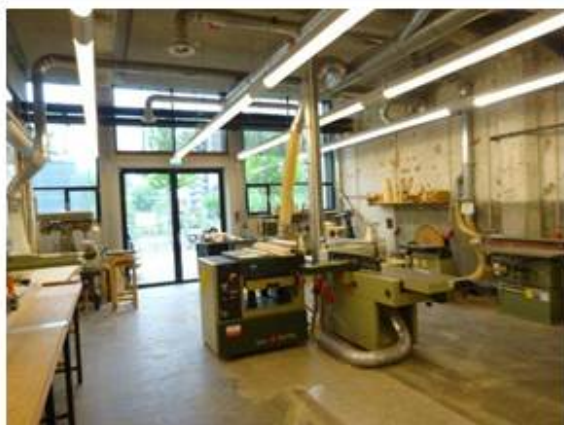
Foto 5 Houtbewerking

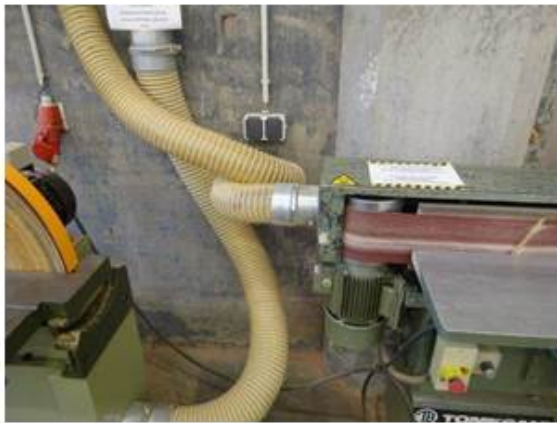
**Foto 7 Niet geaarde flexibele afzuiging**

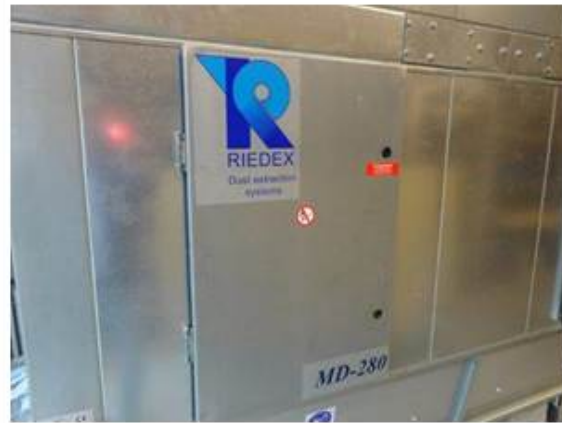
**Foto 8 Filterkast houtmotafzuiging met blussing**

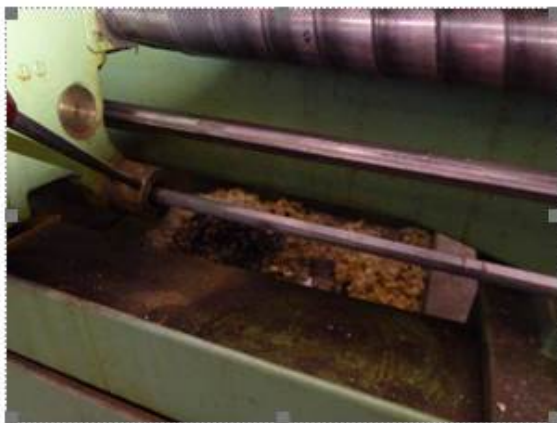
**Foto 9 Houtbewerking op een metaalmachine**

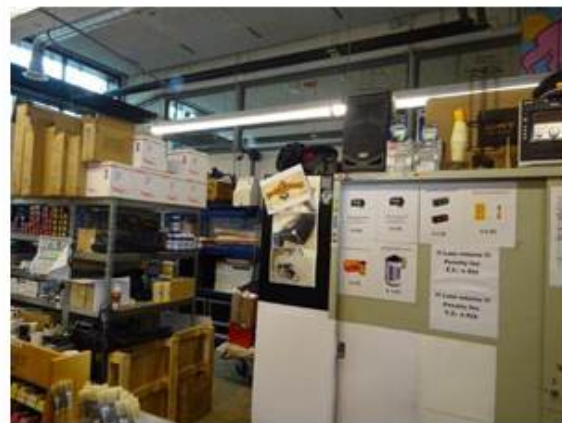
**Foto 10 Winkel / uitleen**

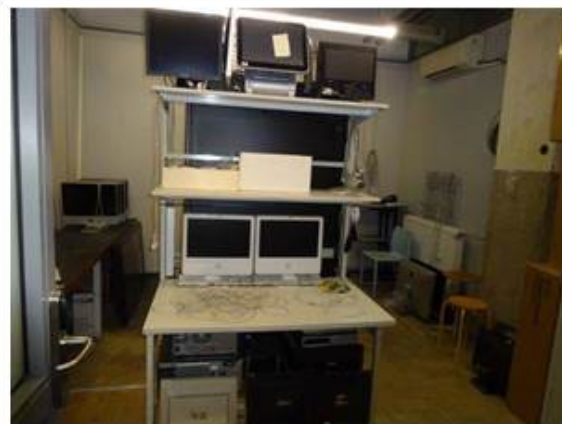
**Foto 12 Serruimte met opslag**

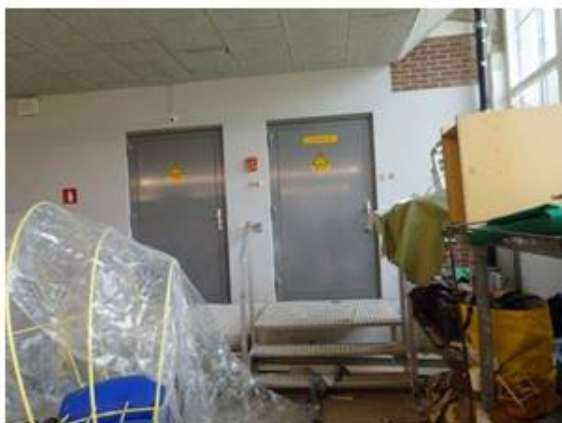
Foto 13 Technische ruimten

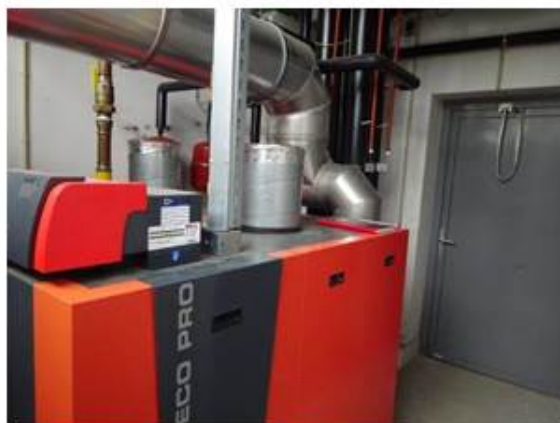
Foto 14 Stookruimte

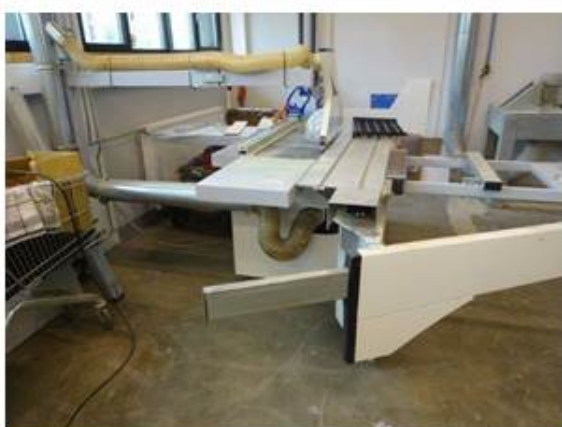
Foto 15 Kunststof bewerking

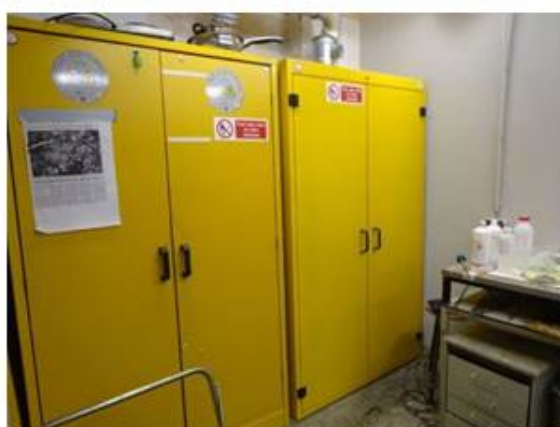
Foto 16 PGS15 kasten

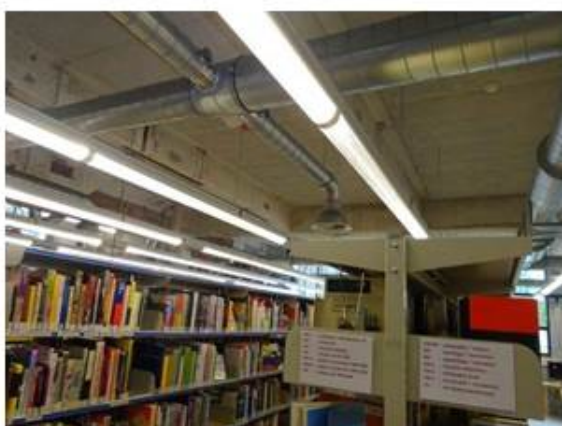
Foto 17 Mediatheek

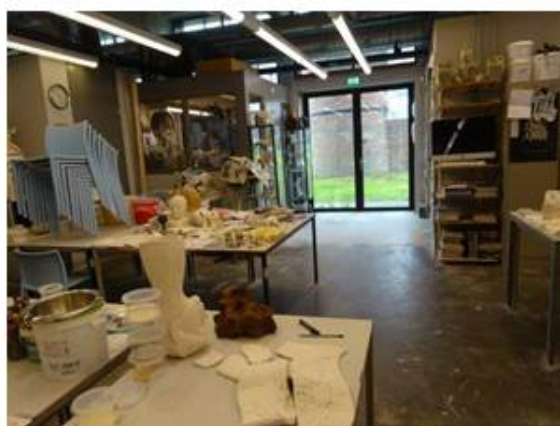
Foto 18 Gipsbewerking

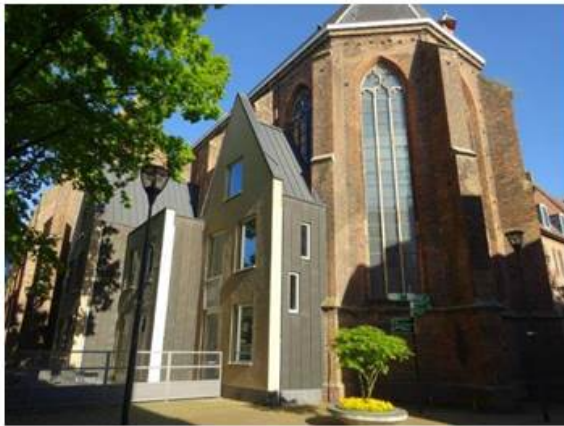
Foto 1 Belending oude kerk (boekhandel / horeca)

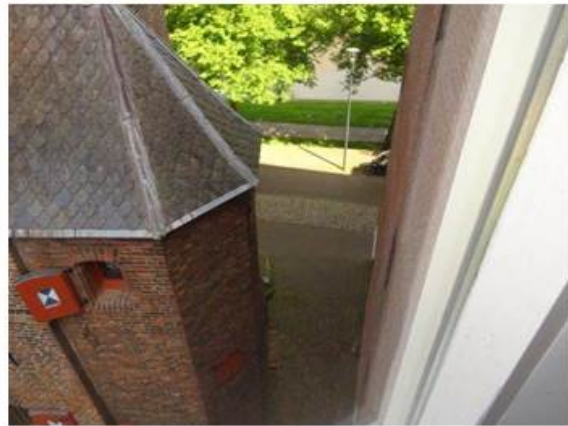
Foto 2 Belending (cateraar)

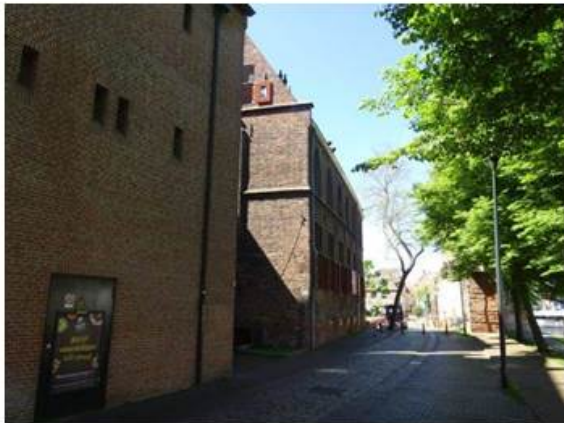
Foto 3 Belending (monumentenzorg)

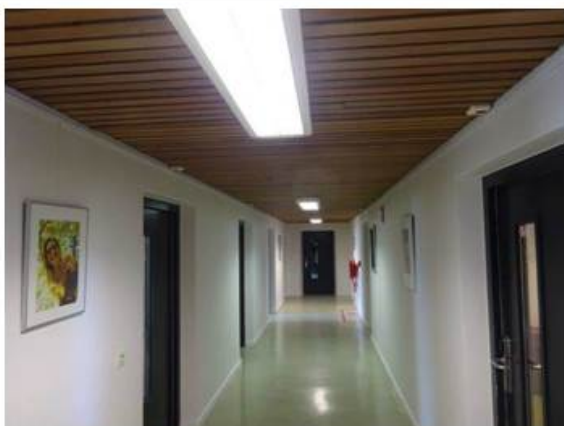
Foto 5 Voorbeeld gang met lokalen

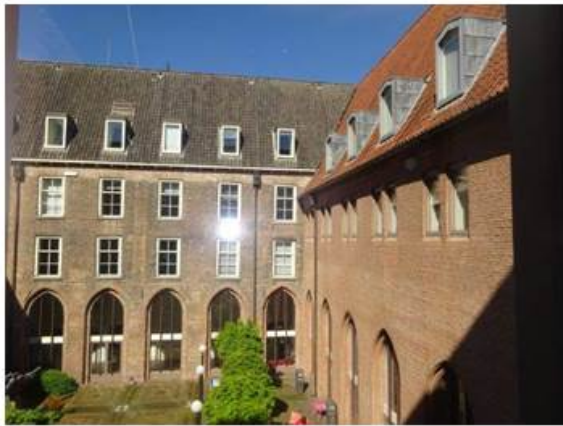
**Foto 7 Binnenplaats**

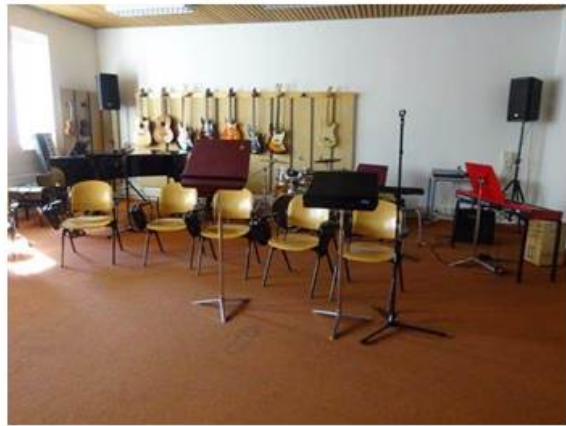
**Foto 8 Voorbeeld lokaal**

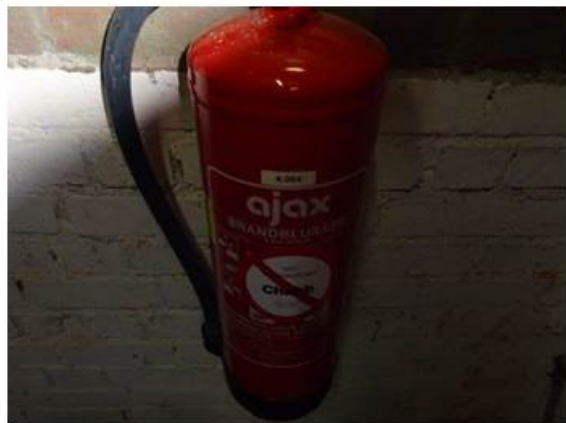
**Foto 10 Afgekeurde blusser**

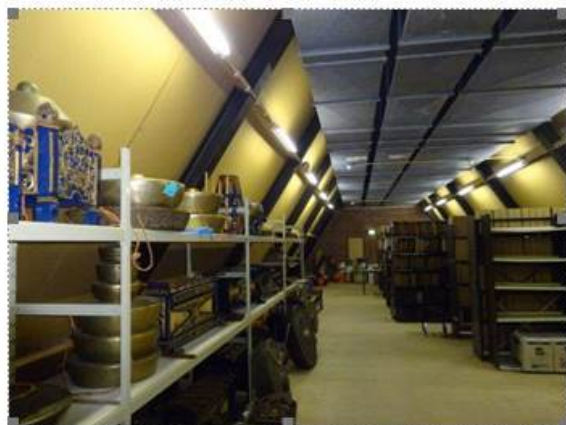
**Foto 12 Opslag instrumenten zolder**
