## ASBESTINVENTARISATIE

| Adres onderzoekslocatie: | Zanddonkweg 14 te Waalwijk |
| | Bedrijfshal - Verstiging van Baanbrekers |
| Datum rapport: | 23-03-2023 |

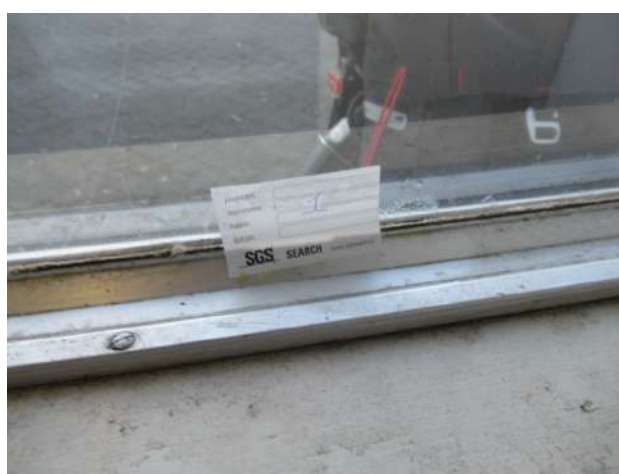
Beglazingskit 1 bij reeds verwijderde en afgetimmerde ramen

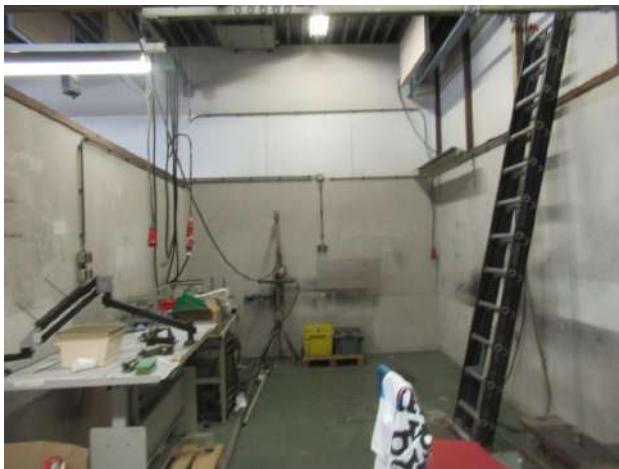
Ruimte 1.62, wand

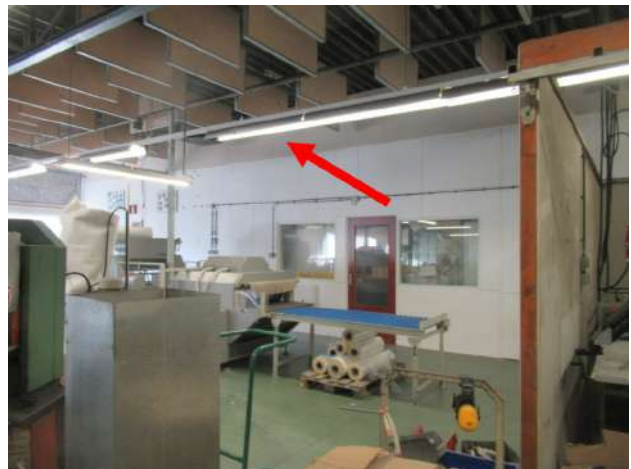
Ruimte 1.62, wand

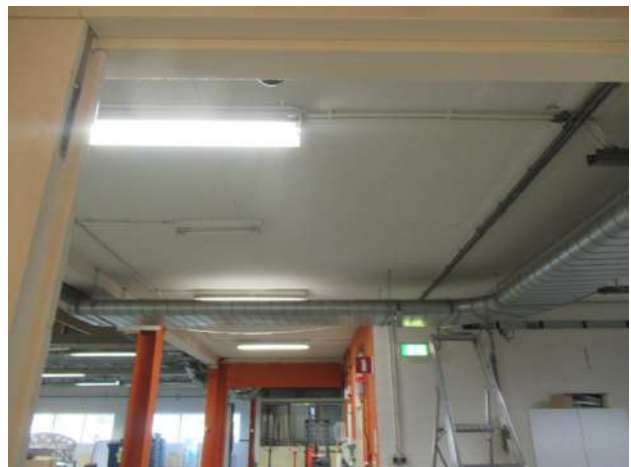
Ruimte 1.67, plafond

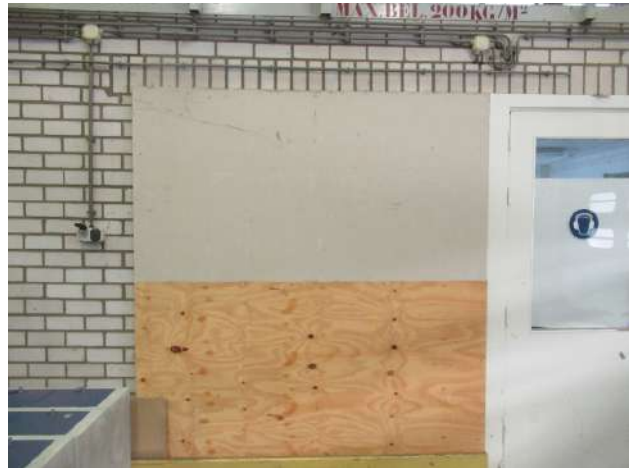
Ruimte 1.72, wand

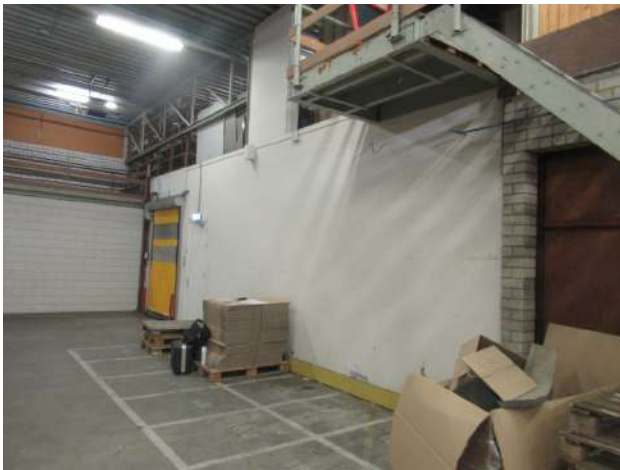
Ruimte 1.72, wand

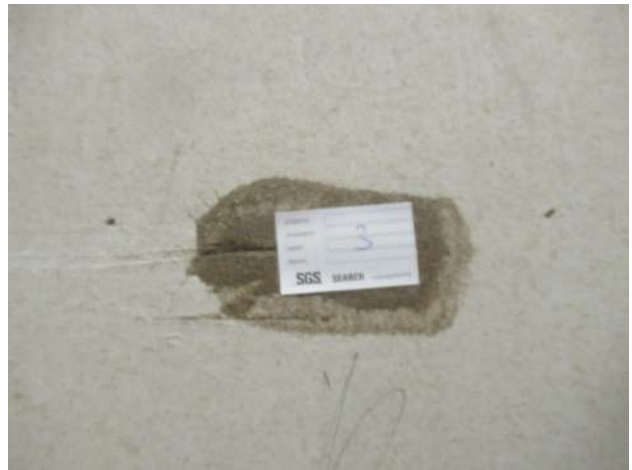
Ruimte 1.72, wand

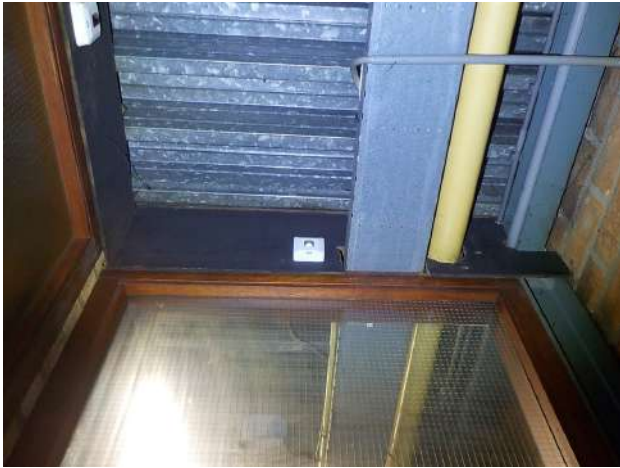
Trapopgangzijde, met houtplaat

Saneren met de best bestaande technieken

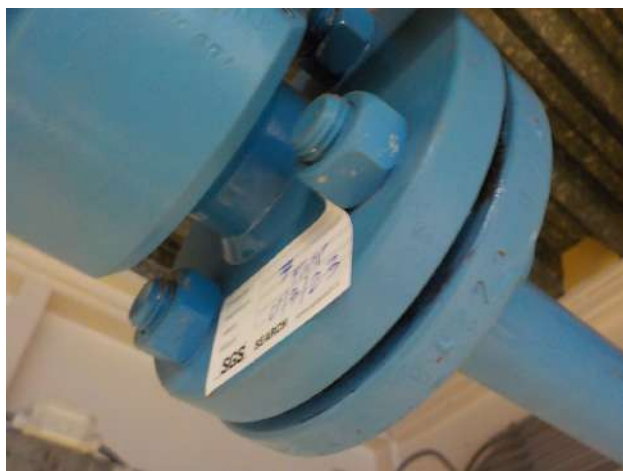
Asbesthoudende pakkingen bij de persleiding (blauw)

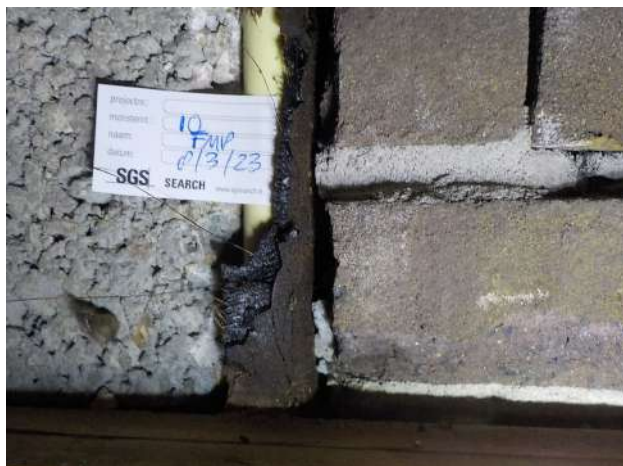
Betreft loderiet vochtwering in de spouw van gebouw 1. Bij entree 18B is het loderiet in pandig aanwezig, de voormalige buitengevels is daar na een verbouwing in pandig komen te liggen. In gebouw 1 is verder ook op veel locaties dpc folie als vochtwering aangetroffen (onverdacht) maar ook spouwstroken van asbest, zie bron 13.

Loderiet in voormalige buitenmuur, nu in pandig (bij personeelsentree)

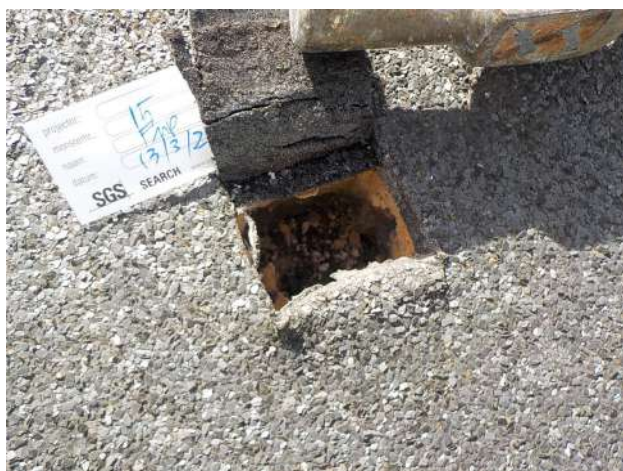
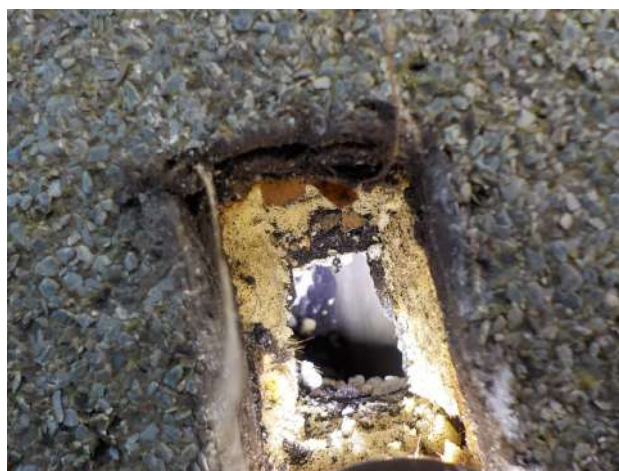
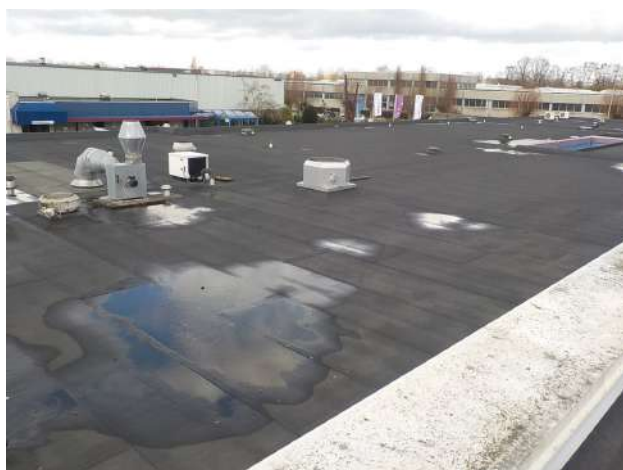
Dakbedekking

De monsternamelocaties zijn afgedekt met bitumen en dakleer

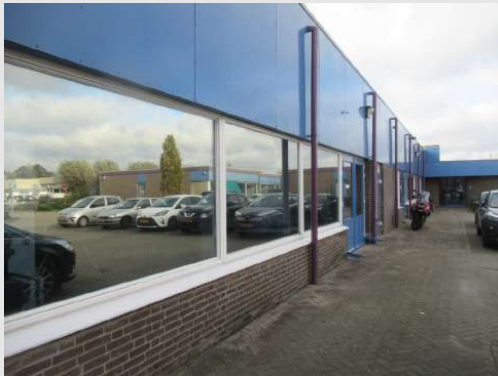
Buitengevel, raam

### 1 Beglazingskit

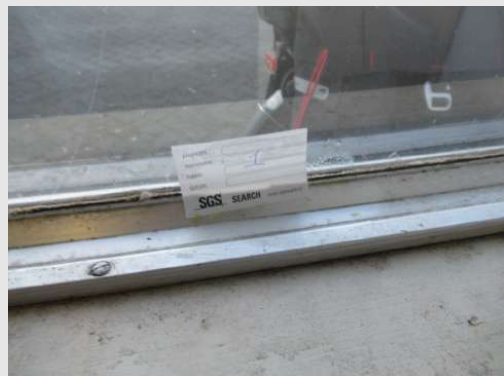
Beglazingskit 1 bij reeds verwijderde en afgetimmerde ramen

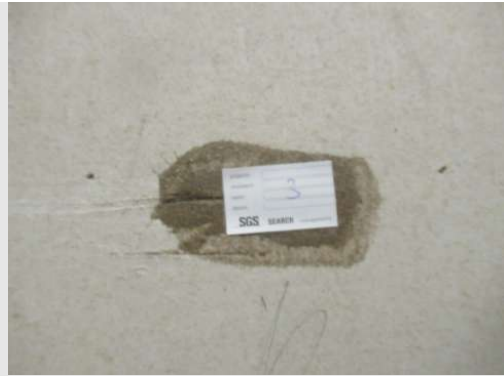
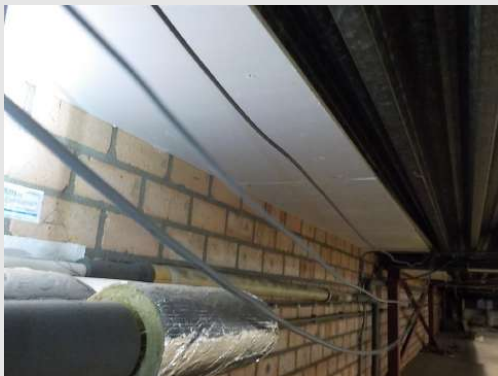
Loopgedeelte boven gang naast magazijnruimte: beplating tegen plafond, naast muur

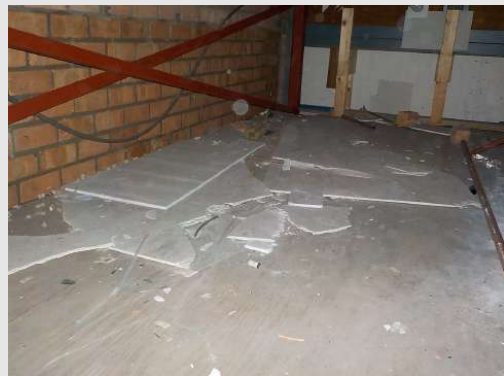
Resten beplating op de vloer in het loopgedeelte naast het magazijn

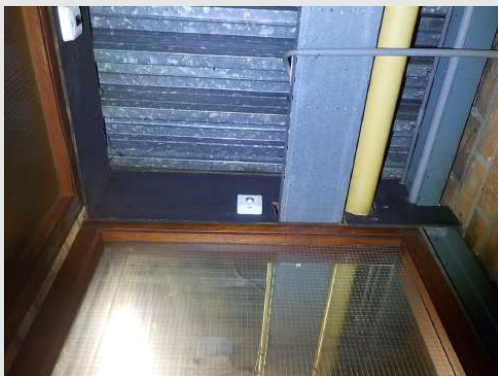
Trapopgangzijde, met houtplaat

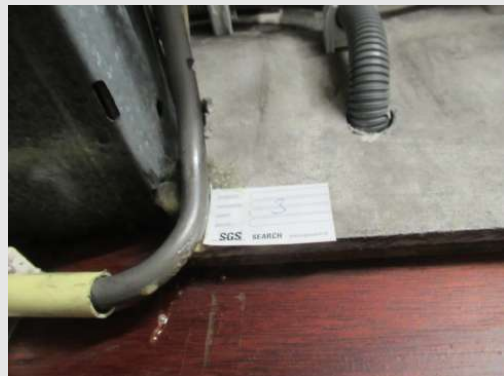
Zijde cv-ruimte, met asbestplaat op een houtplaat gemonteerd

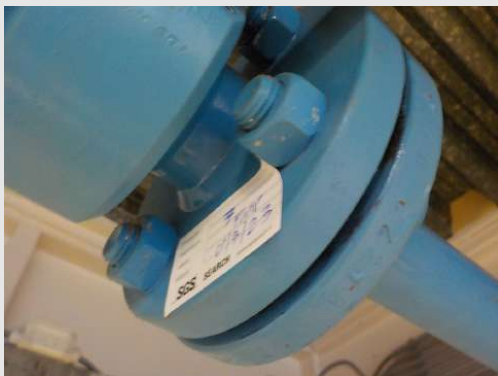
## 7 Pakking

Asbesthoudende pakkingen bij de persleiding (blauw)

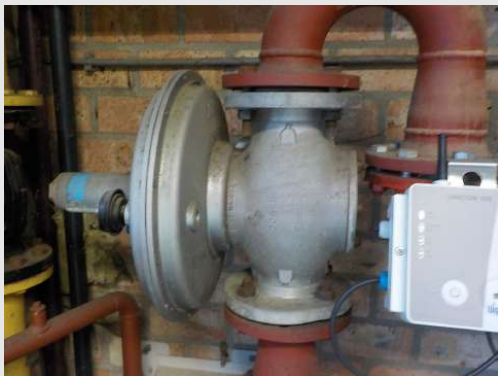
2 asbestpakkingen in de gasdrukklep

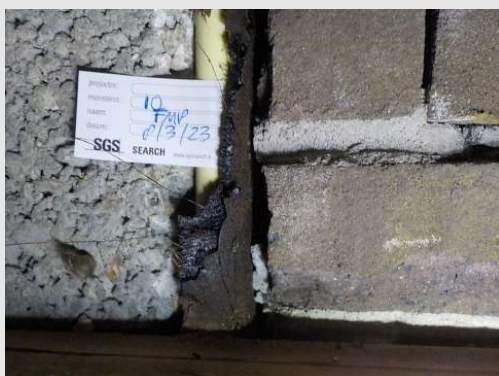
## 10 Loderiet

Loderiet in voormalige buitenmuur, nu inwendig (bij personeelsentree)

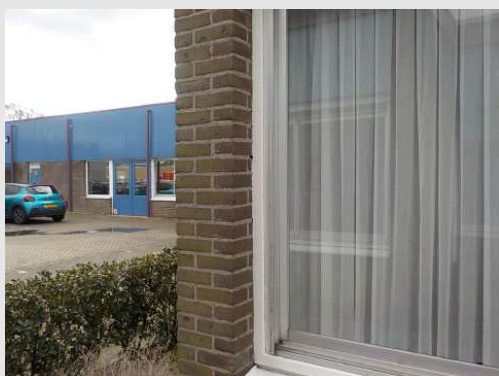
Loderiet in spouw naast kozijn

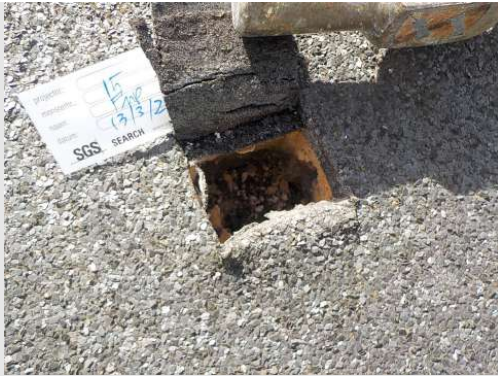
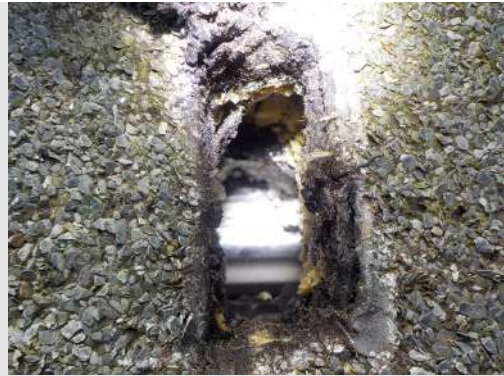
15 Dakbedekking

De dakbedekking is tot op de stalen dakplaten geopend, de onderste daklaag is bemonsterd

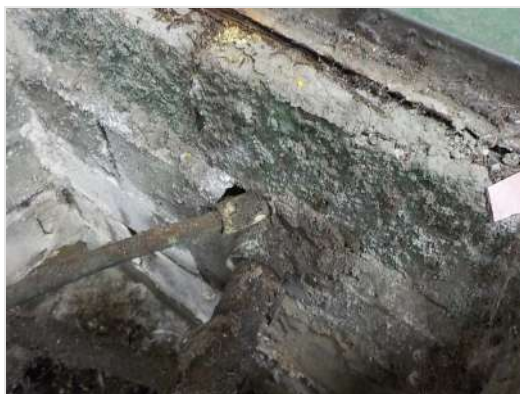
Mantelbuizen/doorvoeren van pvc

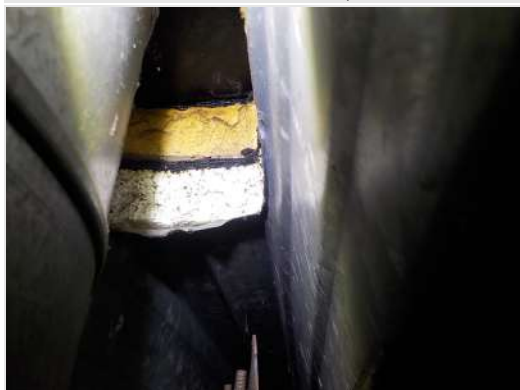
Daklaag: staalplaat/piepschuimislatie 1e dak/schuimislatie 2e dak

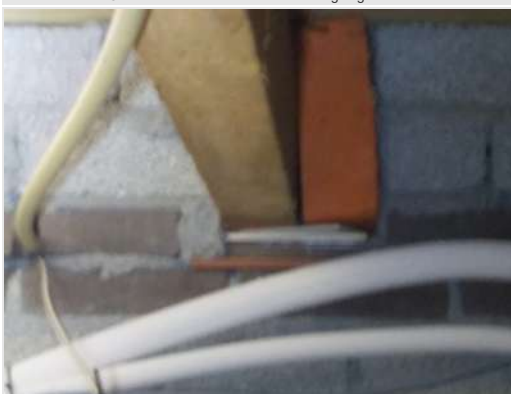
Stelmateriaal diverse locaties: onverdacht

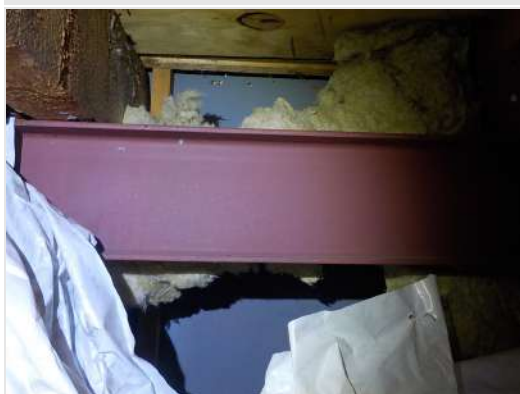
Dakoverstek: geen bronnen

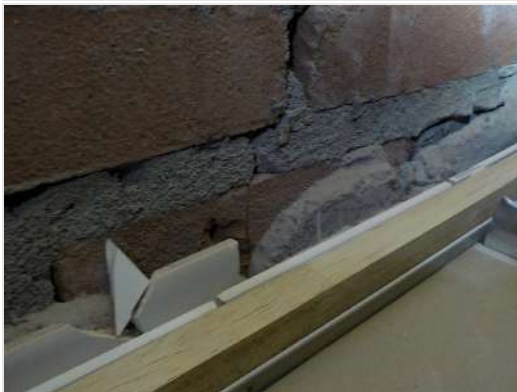
Oud tegelwerk, in cementspecie

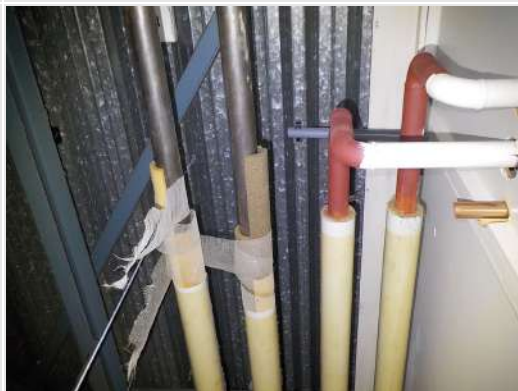
Stalen dakplaten en leidingwerk met schuimisolatie

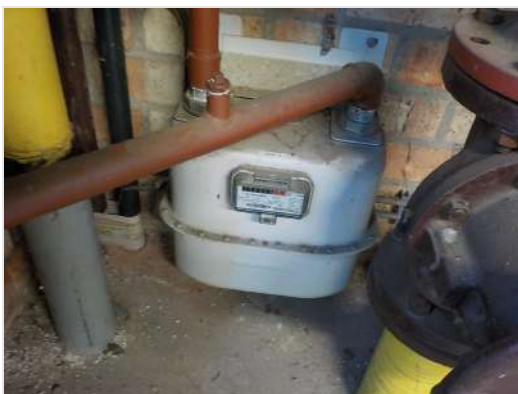
De aanwezige gasmeters zijn van 1995 of nieuwer, en onverdacht

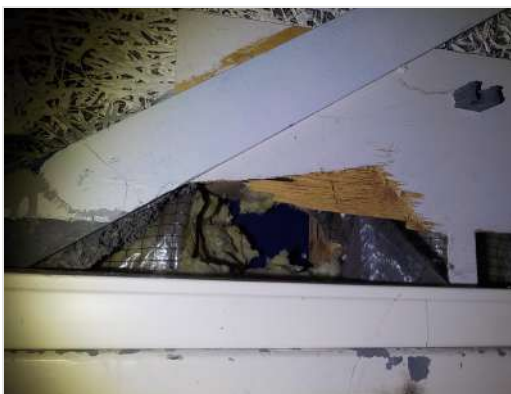
Achter de houtwolcementplaten is geen bron aanwezig

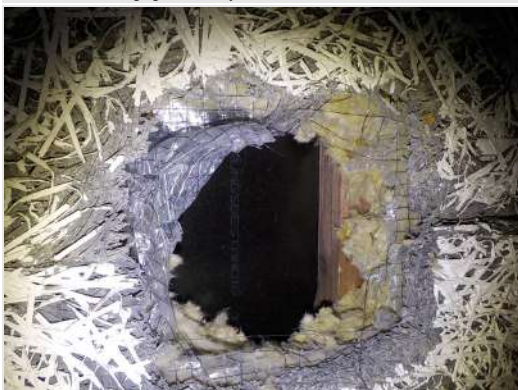
Achter de houtwolcementplaten is geen bron aanwezig
