## Keersluis Mook

### Diverse onderzoeken

Oprachtgever                      Waterschap Peel en Maasvallei  
Rapportnummer                      24095  
Status                                      Definitief  
Versie                                      1.0  
Rapportdatum                      15 augustus 2014  
Projectleider                      Ing. M.H. de Vroome

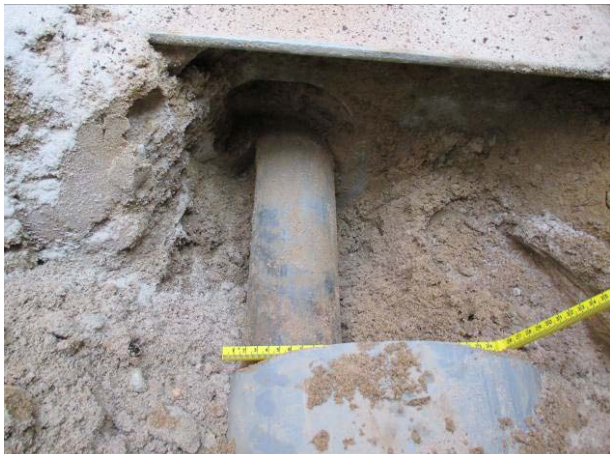
Uit het onderzoek is gebleken dat de ankerstangen in goede staat verkeren en geen sporen van corrosie of vervormingen vertonen, zie figuur 4.8 tot en met figuur 4.10.

Figuur 4.10: Detail ankerstang

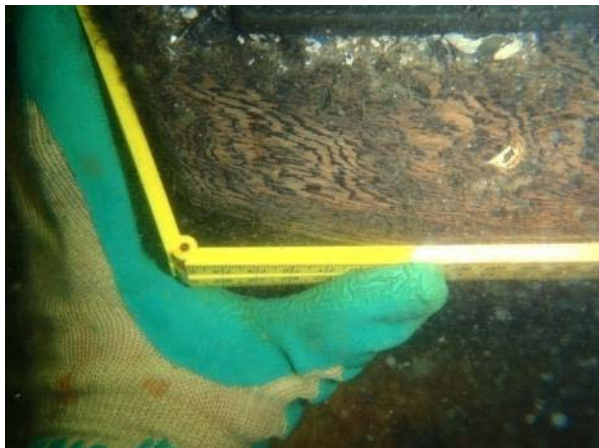
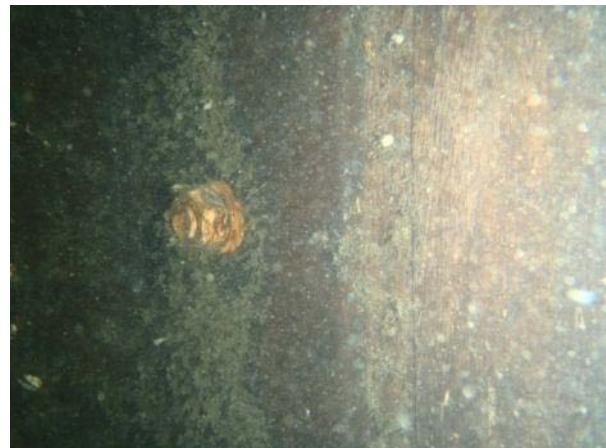
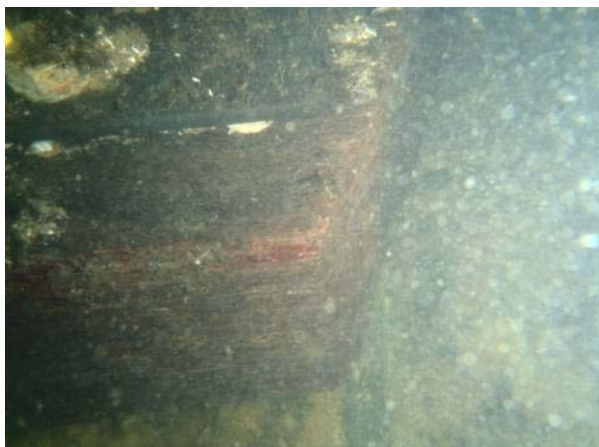
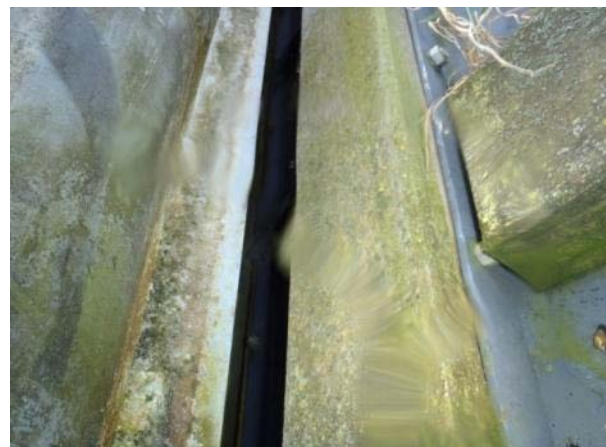
De deuren zijn voor de inspectie gereinigd. Alle aanslagen van de deuren zijn intact. De slagstijlen en de aanslagdrempel zijn intact, zie figuur 5.1 tot figuur 5.4.

Figuur 5.1: Aanslagen intact

Figuur 5.2: Aanslagen intact

Figuur 5.3: Aanslagen intact

Figuur 5.4: Aanslagen intact

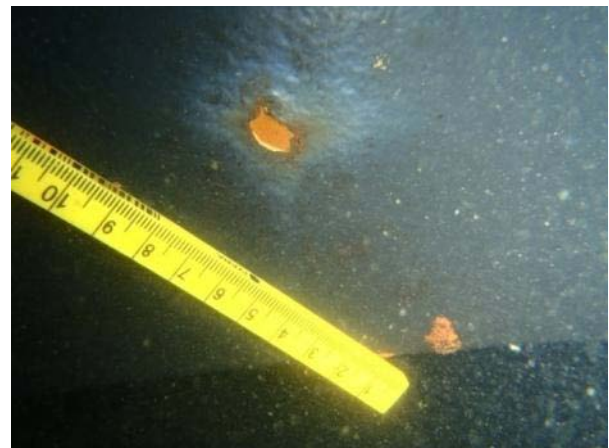
Op < 1% van het oppervlak van de puntdeuren is de conserveringslaag verbroken op de locaties waar een mechanische schade aanwezig is. De grootte van de schades varieert van 20 x 20 mm tot 100 x 200 mm, zie figuur 5.11 tot figuur 5.14.

Figuur 5.12: Lokaal onthechting conservering

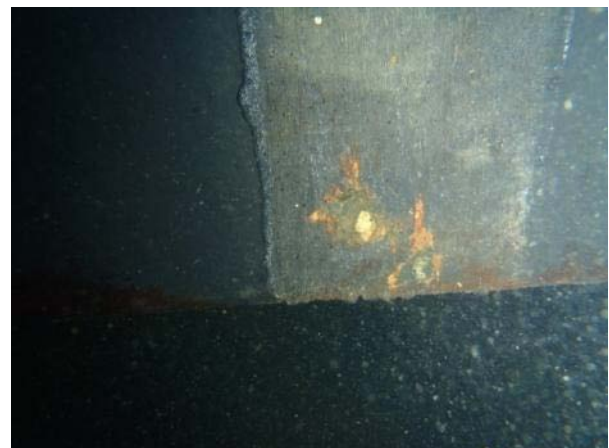
Figuur 5.14: Lokaal onthechting conservering

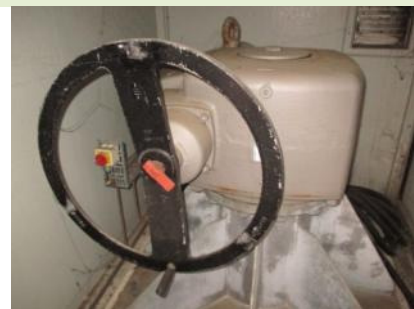
Auma

Lichte corrosie.

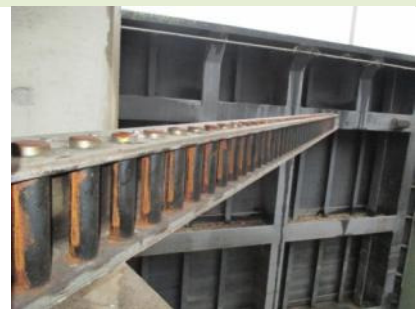
Heugelpennen

Corrosie op pennen.  
Lichte slijtage  
contactvlakken.

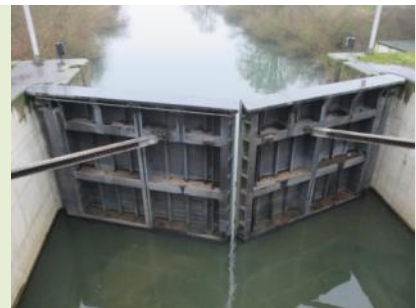
Deur

Constructie komt niet  
overeen met tekening.

(zie de tekening  
3250412/6-42-CV-  
0004)

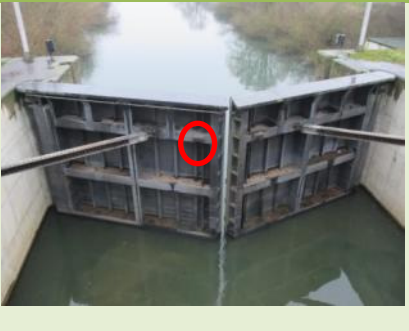
<p>aanslag</p>	<p>Positie komt niet overeen met tekening.  (betreft de houten klos op de bovenregel, zie de tekening 3250412/6-42-CV-0004)</p>

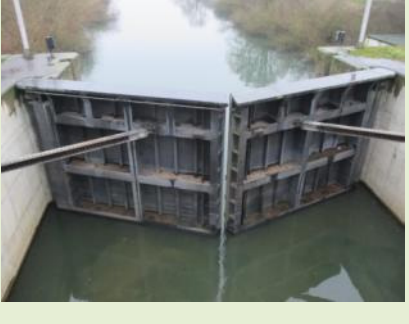
<p>Taatskom (mangaanstaal) Looppad</p>	<p>Niet inspecteerbaar.  Uitvoering komt niet overeen met tekening. Loopvlak is in staal uitgevoerd.  (zie de tekening 3250412/6-42-CV-0004)</p>

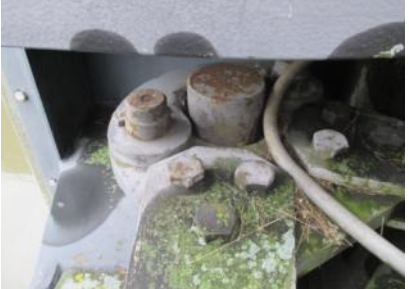
<p><b>Halsbeugelconstructie</b> Ankers</p>	<p>Ankers zijn vervuild. Lichte corrosie.</p>

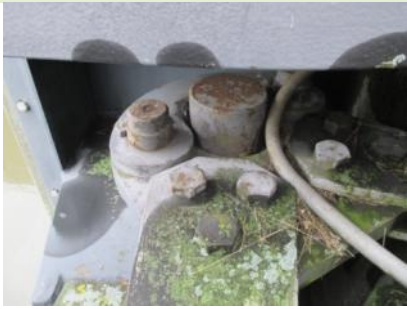
Pasbouten	Lichte corrosie.

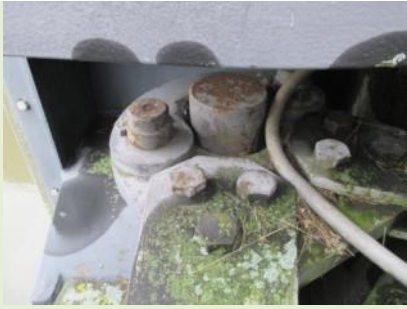
Halsbeugel	Lichte vervuild.

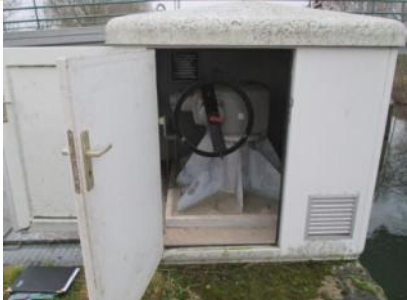
Kast	Aangroei op kast. Deuren zijn gescheurd.

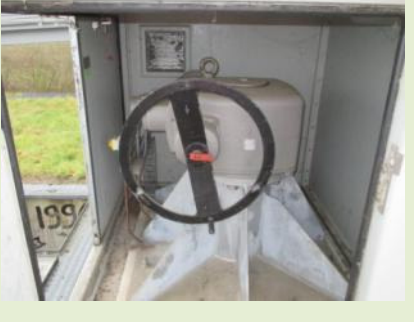
<p>Auma</p>	<p>Lichte corrosie.</p>

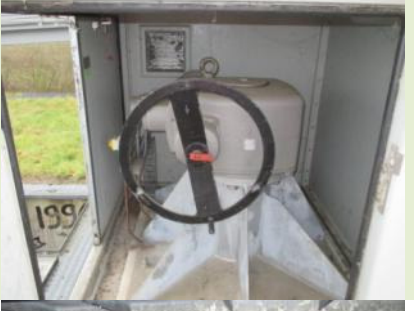
<p>Kelder</p>	<p>Vervuiling in kelder. Graffiti in kelder.</p>

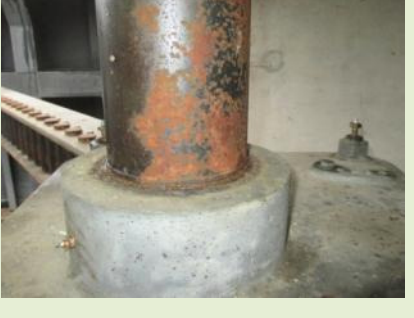
Rondsel

Corrosie op tandflanken.  
Lichte slijtage tandflanken.  
Geen smering.

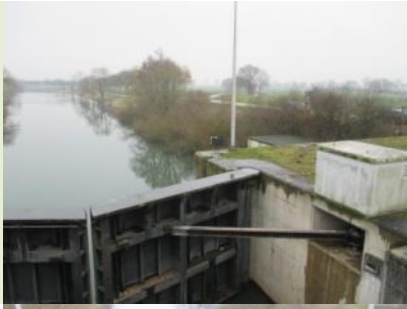
Aanslag	Positie komt niet overeen met tekening.  (betreft de houten klos op de bovenregel, zie de tekening 3250412/6- 42-CV-0004)

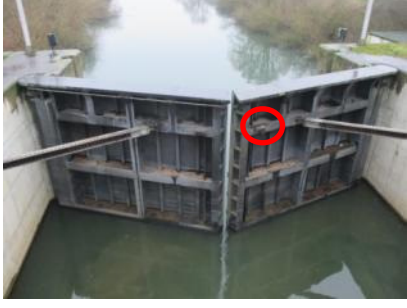
Taatskom (mangaanstaal) Looppad	Niet inspecteerbaar.  Looppad komt niet overeen met tekening.  (zie de tekening 3250412/6-42-CV- 0004)

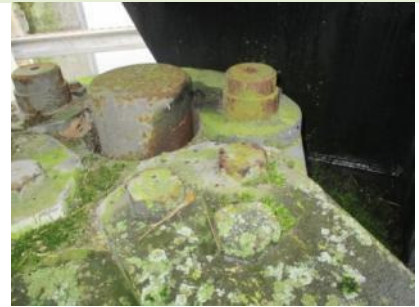
**Halsbeugelconstructie** Ankers

Vervuiling op ankers.

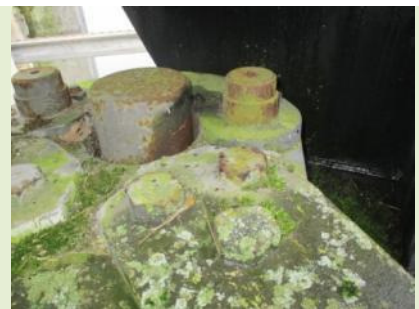
Wangplaat

Vervuiling op wangplaat.
