## Nader onderzoek vaste kunstwerken Gouda

Rapportage Postbrug (objectnummer 000545)

Opdrachtgever: Gemeente Gouda  
Referentie: 101673 - GOVO Kunstwerken vast 2020-2021  
Revisie: 2  
Datum: 4 november 2021  
Projectnummer Iv-Infra: INFR201077  
Opgesteld: T. Keesmaat  
Gecontroleerd: A.C. de Jong

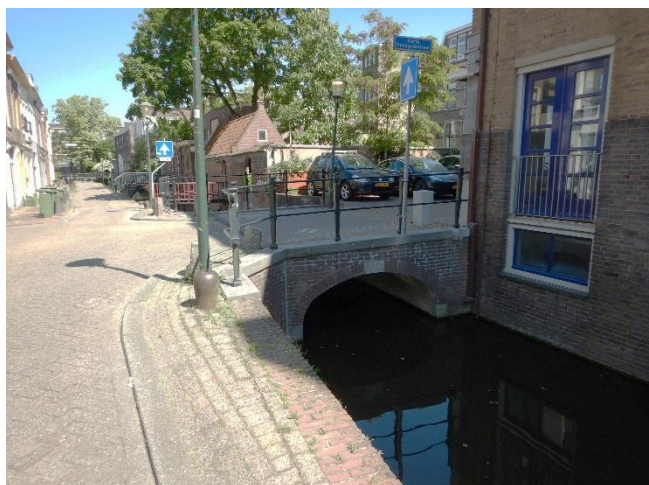
Afbeelding 2: Zuidelijk zijaanzicht

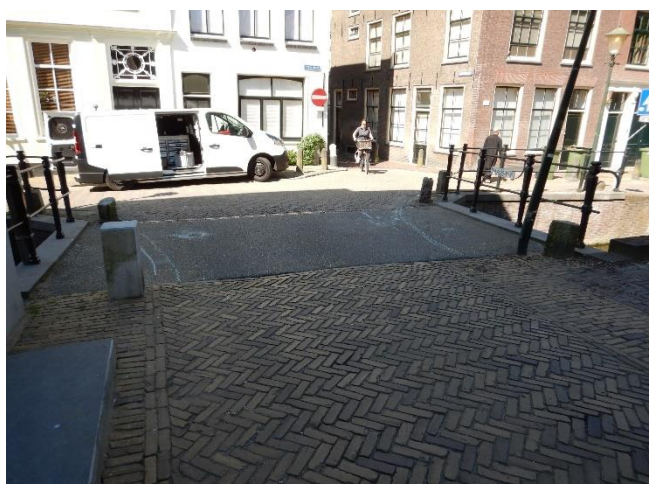
Afbeelding 4: Rijvloer gezien vanuit het oosten

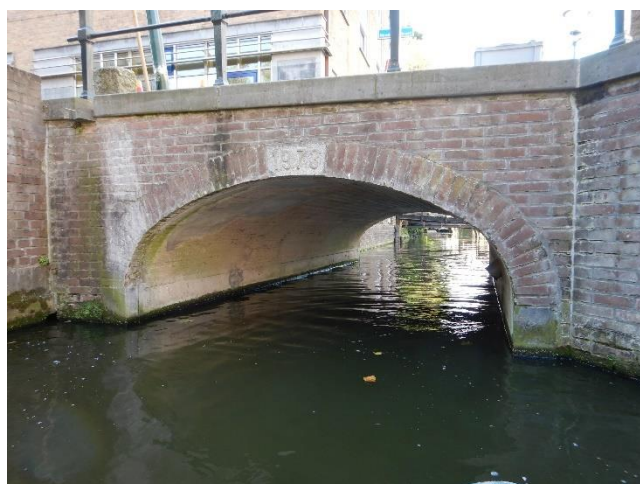
Afbeelding 5: Noordelijk zijaanzicht / onderzijde dek

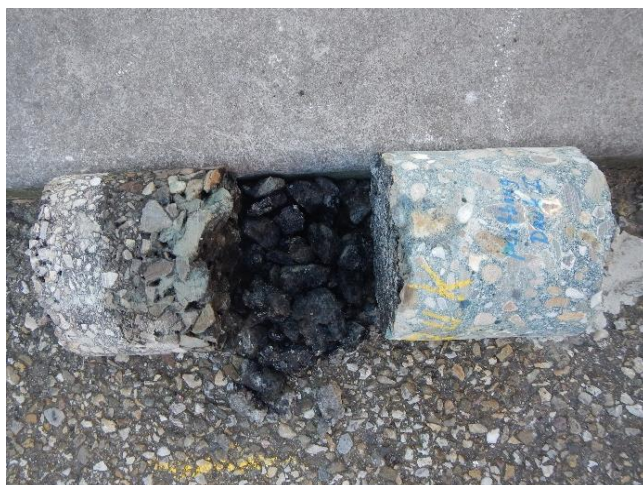
Afbeelding 7: Betonmonster DI inclusief opbouw verhardingspakket

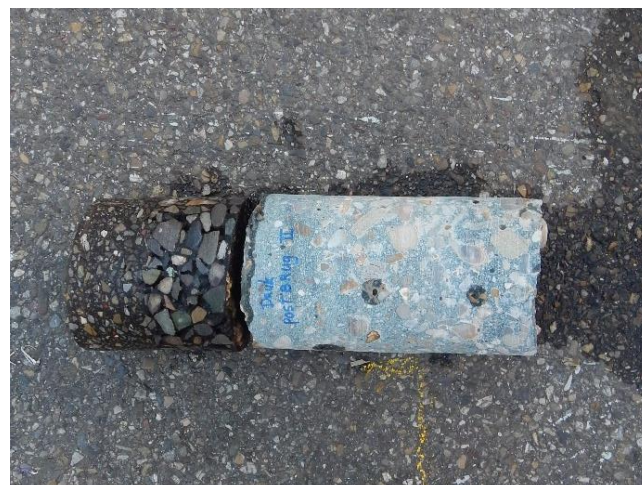
Afbeelding 8: Betonmonster DII inclusief opbouw verhardingspakket
