# Asbestinventarisatie opzet voor individuele adressen

**Projectnummer** : AIR 18863  
**Opdrachtgever** : Stichting Herstel Erfgoed De Marne  
**Uitvoerder** : Team2 Advies, SCA Code: 07-D070128.01  
**Technisch verantwoordelijke** : De heer M. Samshuijzen, DIA 51E-300917-511051  
**Inventariseerder DIA** : De heer N. Hartsink, DIA: 04E-120618-140433  
**Interne autorisatie** : 14-10-2020  
**Rapport geldig tot** : 3-7-2023  
**Status** : Definitief, versie 1.1 (lagere versies vervallen)  
**Locatie** : Mernaweg 55 te Wehe-den Hoorn  
**Bouwwerk** : Voormalig schoolgebouw

Team2 Advies heeft opdracht gekregen van de heer J. Veltman namens Stichting Herstel Erfgoed De Marne om een asbestinventarisatie uit te voeren. Het onderzoek betreft een voormalig schoolgebouw aan de Mernaweg 55 te Wehe-den Hoorn.

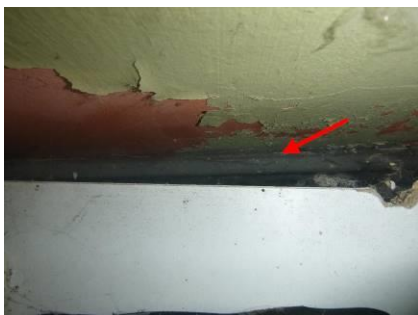
Het betreft het koord rondom de rookgasdoorvoer van de DRU gevelkachel in het achterste lokaal aan de rechterkant. De DRU gevelkachel ook als asbesthoudende beschouwen en in containment verwijderen. De gevelkachel is door derden ondeskundig verwijderd en niet meer aanwezig. Enkel het koord rondom de rookgasdoorvoer is nog aanwezig. Er zijn stofmonsters verzameld om aan te tonen of er door het ondeskundig verwijderen van de gevelkachel een verontreiniging is ontstaan (zie bron 23). Het koord rondom de rookgasdoorvoer in het achterste lokaal aan de linkerzijde is nieuw en derhalve niet asbestverdacht (zie foto's niet asbestverdachte toepassingen).

Foto 17 | Koord rondom rookgasdoorvoer

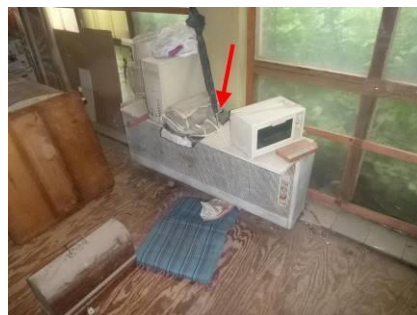
Foto 18 | Koord rondom rookgasdoorvoer

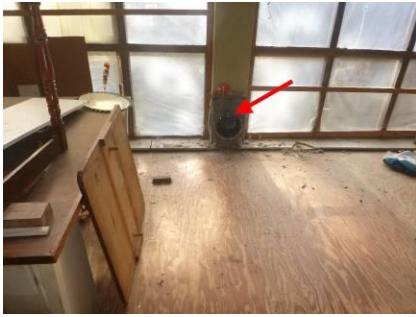
Foto 19 | Koord rondom rookgasdoorvoer situatie 13-10-2020

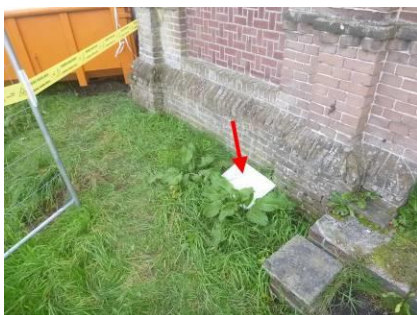
Het betreft het losliggende boardplaatje op het maaiveld naast de voordeur. Visueel zijn er geen losse restanten aangetroffen. Er zijn stofmonsters verzameld om aan te tonen of er een verontreiniging is ontstaan door het verplaatsen van het boardplaatje van de zolder naar het maaiveld (zie bron 24).

Foto 25 | Board situatie 13-10-2020

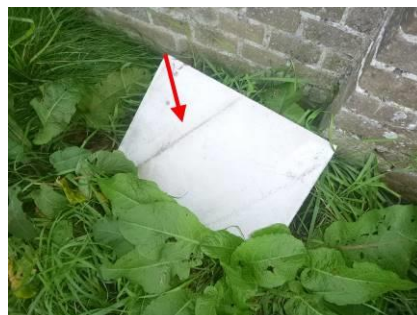
Foto 26 | Board situatie 13-10-2020

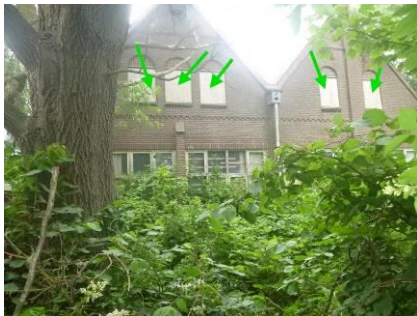
Foto 29 | Beglazingskit

Het betreft de beglazingskit van de raamkozijnen met enkelglas. De overige raamkozijnen, uitzetramen en deuren zijn voorzien van stopverf (bron 16).

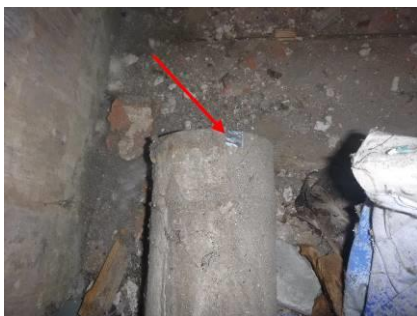
Foto 38 | Buis

Het betreft de losliggende buis op de zolder boven de aula.

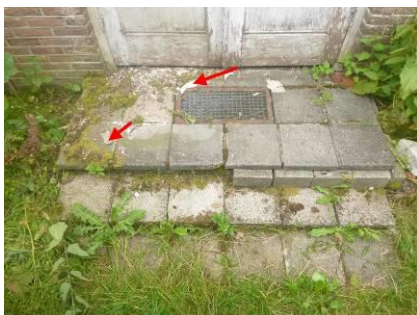
Foto 40 | Restanten vinylzeil

Op het maaiveld voor de entree, op de vloer van de entree en op de vloer van het aangrenzende lokaal zijn restanten van niet hechtgebonden asbesthoudend vinylzeil aangetroffen. Wij adviseren u om het maaiveld voor de entree, de entree en het aangrenzende lokaal niet meer te betreden alvorens er een asbestsanering heeft plaatsgevonden.

Het betreft losliggende restanten vinylzeil op de tegels voor de ingang van de entree. De restanten zijn afkomstig van bron 2.

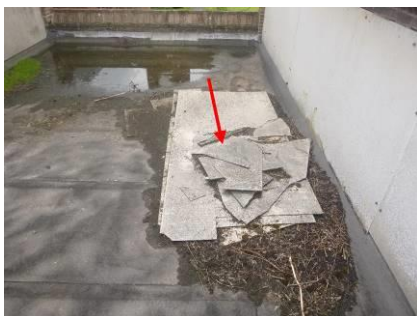
Foto 42 | Vlakke plaat

Het betreft de stapel losliggende platen op het platte dak.

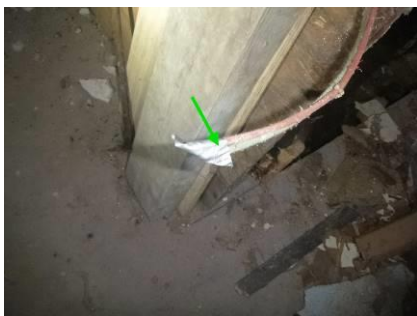
Foto 61 | Touw

Het betreft het touw rondom de elektriciteitsdraden aanwezig in de metalen buizen.

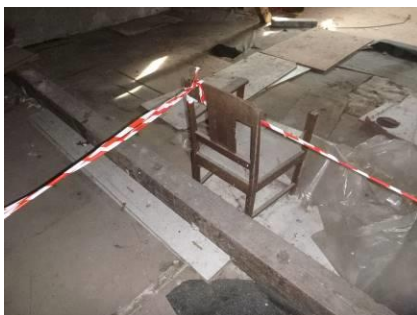
Foto 81 | Stof op stoel

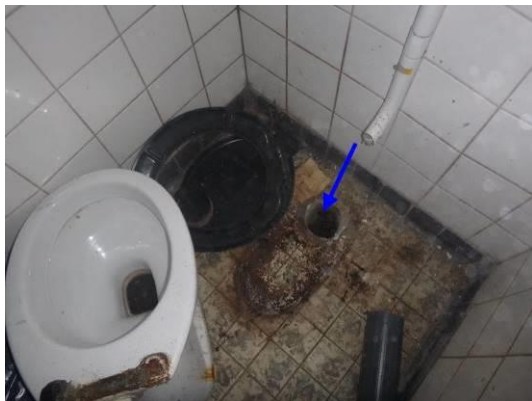
Afvoeren toilet gietijzer

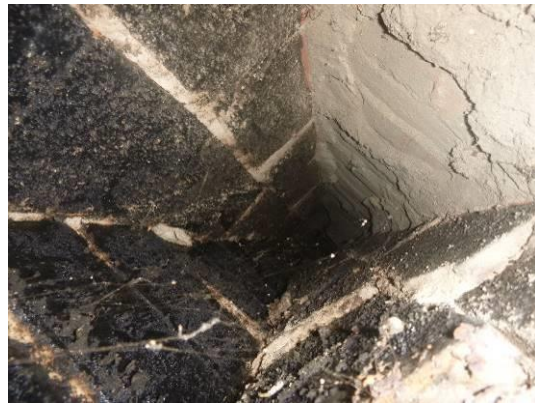
Geen verdachte materialen in schoorstenen

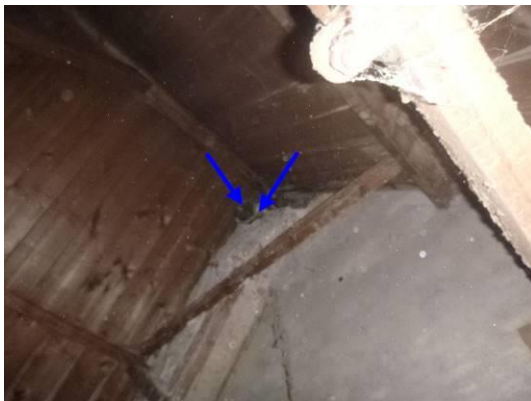
Geen verdachte materialen in schoorstenen

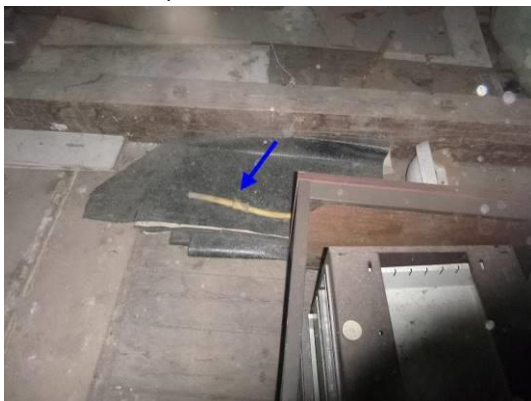
Linoleum op zolder

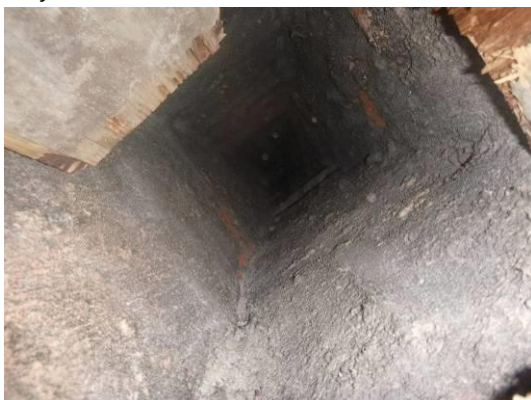
Geen verdachte materialen in schoorstenen

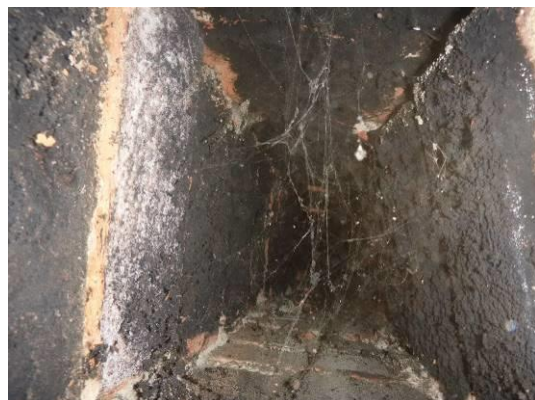
Geen verdachte materialen in schoorstenen

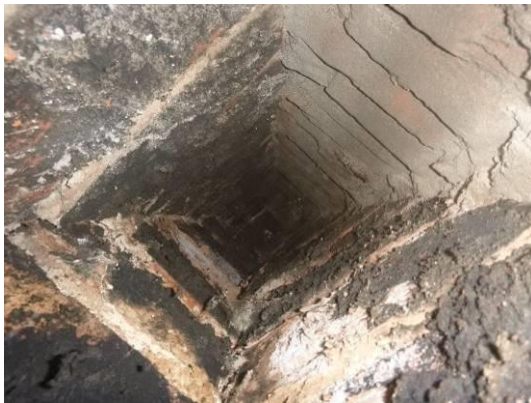
Geen verdachte materialen in schoorstenen

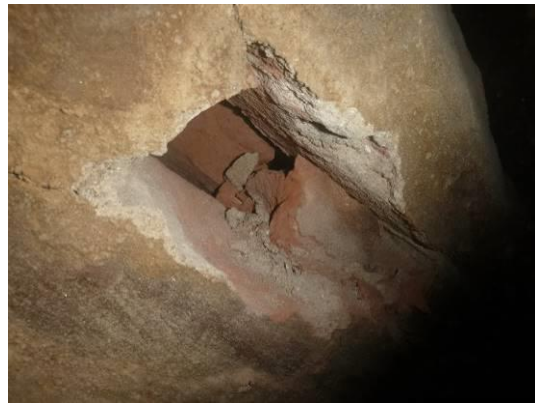
Geen verdachte materialen in schoorstenen

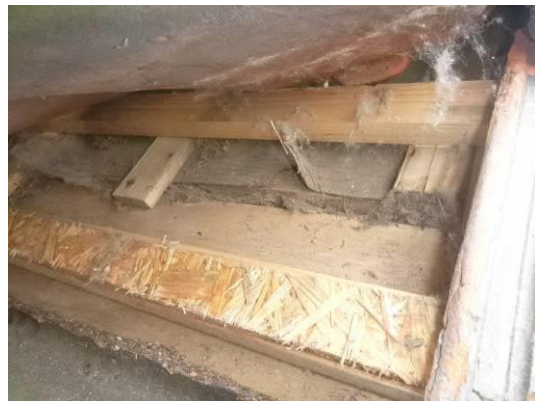
Dakleer onder dakpannen
