# ASBESTBEHEERSPLAN

Gebouw: Kantoorfunctie  
Adres: Gatwickstraat 1  
Plaats: 1043 GK Amsterdam

Door Apleona GVA B.V. is de opdracht verstrekt voor het samenstellen van een asbestbeheersplan (ABP) voor het kantoorgebouw aan de locatie Gatwickstraat 1 te Amsterdam. De onderhavige versie 1.6, definitief van dit beheersplan is in overleg met de heer M. Dekker van Solidé projectadvies bv en Syntrus Achmea Real Estate and Finance (gebruiker) door AT Osborne gecompleteerd op basis van versie 1.5, concept d.d. 20-12-2018. Het asbestbeheersplan is gebaseerd op de asbestinventarisatierapportage van dit gebouw, met kenmerk S171011 versie 3.0 d.d. 20-12-'18.

## ASBESTINVENTARISATIERAPPORT Conform Bijlage XIIIa, behorend bij artikel 4.27

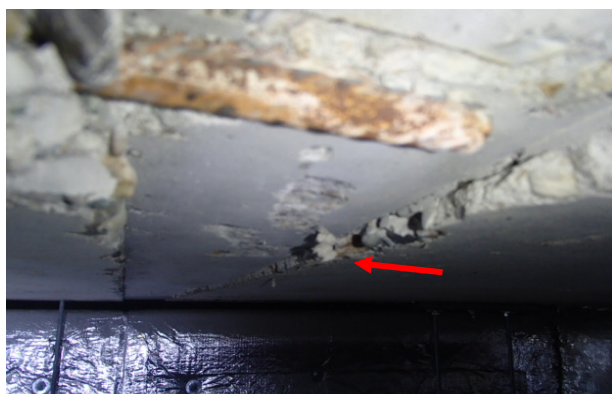
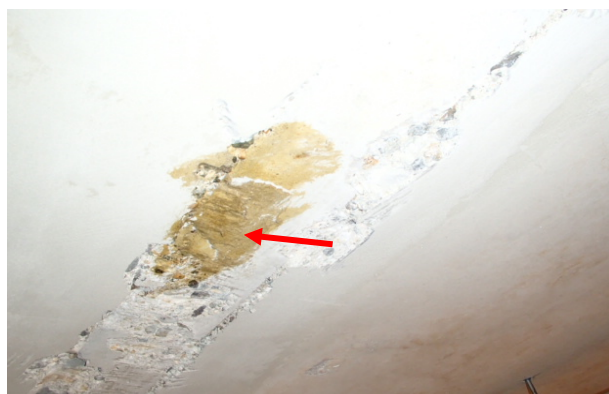
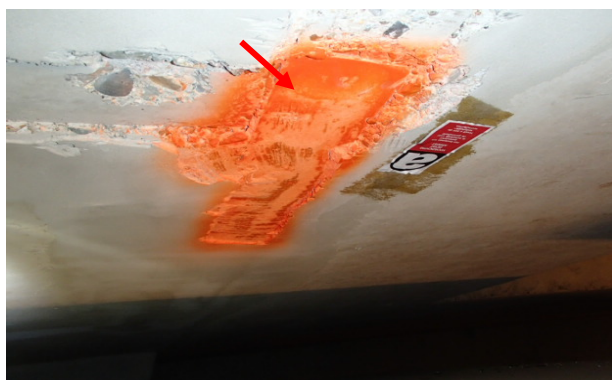
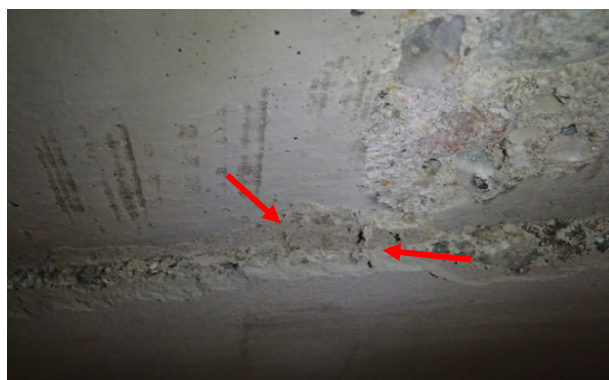
| Adres | Locatie | Bereikbaarheid | Hoeveelheid |
|---|---|---|---|
| Gatwickstraat 1 | 2e t/m 10 verdieping (boven systeem plafonds/vloeren) | Slecht | 11.050 m <sup>2</sup> |

NB In de technische ruimten op de 9<sup>e</sup> en 10<sup>e</sup> verdieping is geen verlaagd plafond aanwezig

N.B. In de technische ruimte op de 9<sup>e</sup> verdieping is 150 m<sup>1</sup> van de stortstroken gesaneerd en is 50 m<sup>1</sup> constructief afgeschermd. De containments zijn vrijgegeven door een hiertoe geaccrediteerd laboratorium, waarna de technische ruimte, met inachtneming van de veiligheidsvoorschriften uit het asbestbeheersplan, weer toegankelijk is geworden.

De verwijdering van deze asbesthoudende toepassing kan niet zonder schade aan het asbesthoudende materiaal toe te brengen, hierdoor komt de sanering in Risicoklasse 2. De sanering dient te geschieden door een daartoe gecertificeerd asbestverwijderingsbedrijf.

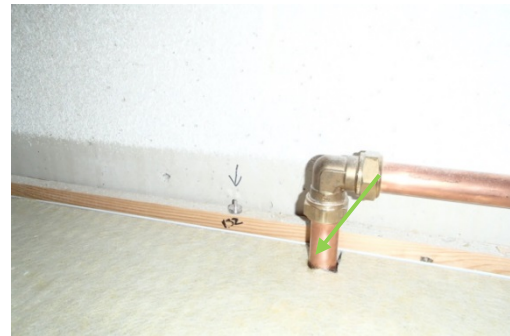
Foto 4. Kleefmonster 132 kantlat

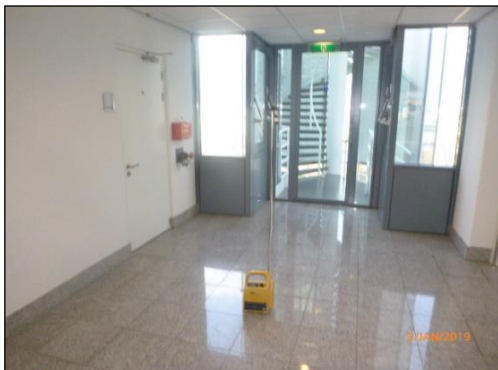
**MK01**

9e verdieping hal

**B.I. < 0,3**

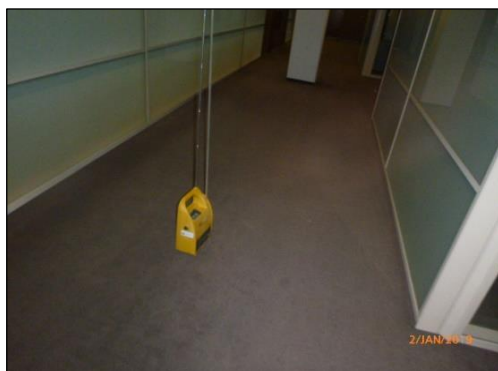
**MK03**

8e verdieping korte zijde

**B.I. < 0,3**

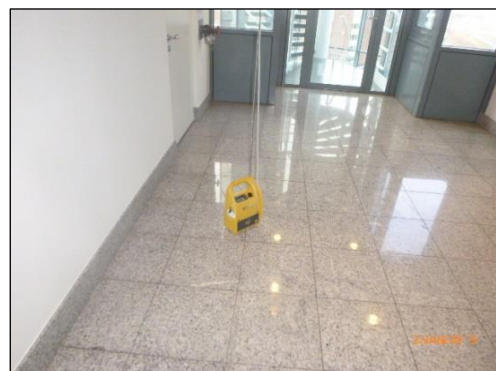
**MK04**

8e verdieping hal

**B.I. < 0,3**

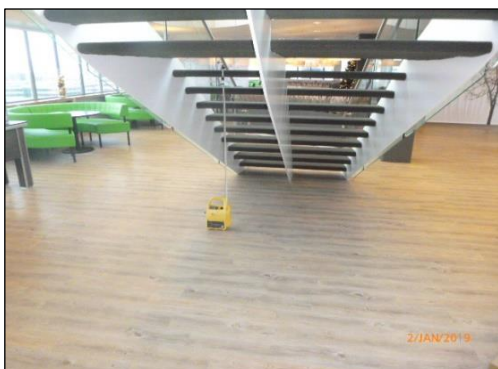
**MK05**

8e verdieping lange zijde

**B.I. < 0,3**

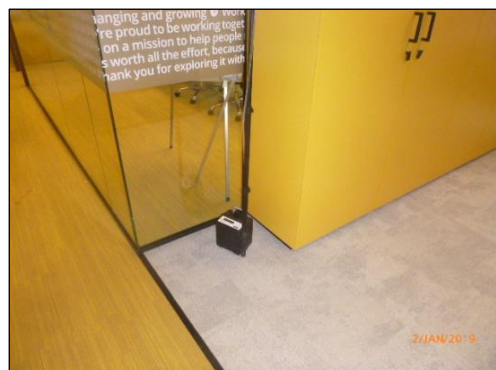
**MK08**

7e verdieping lange zijde

**B.I. < 0,3**

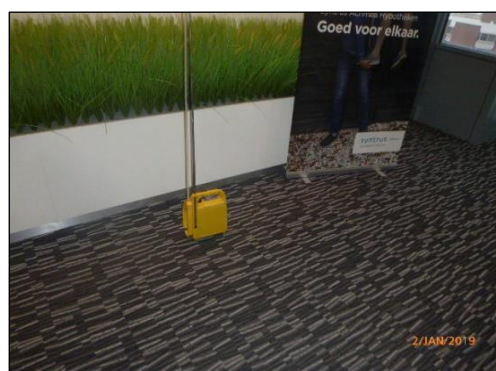
**MK10**

6e verdieping hal

**B.I. < 0,3**

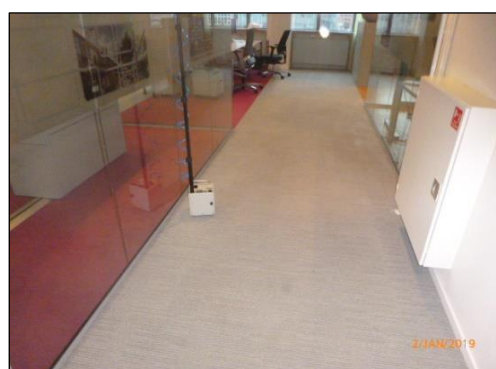
**MK12**

5e vewrdieping korte zijde

**B.I. < 0,3**

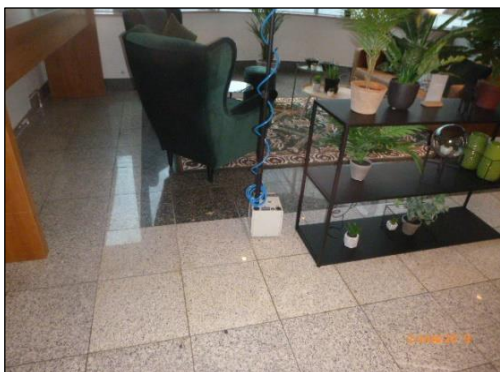
**MK13**

5e verdieping pantrie

**B.I. < 0,3**

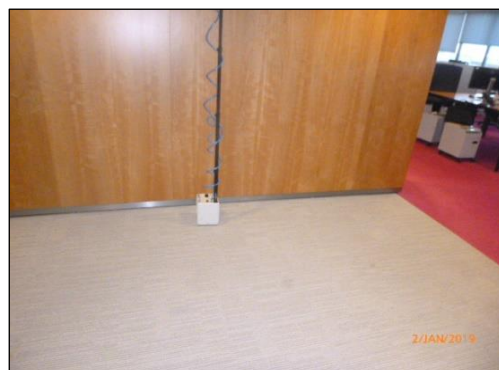
**MK14**

5e verdieping lange zijde

**B.I. < 0,3**

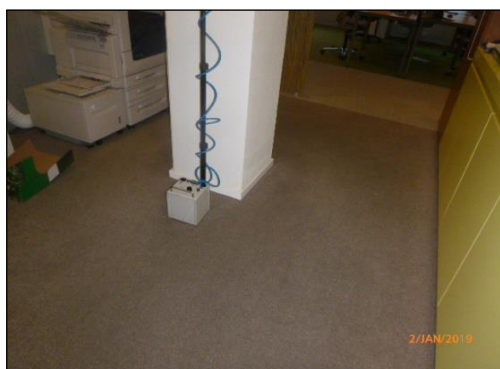
**MK15**

4e verdieping korte zijde

**B.I. < 0,3**

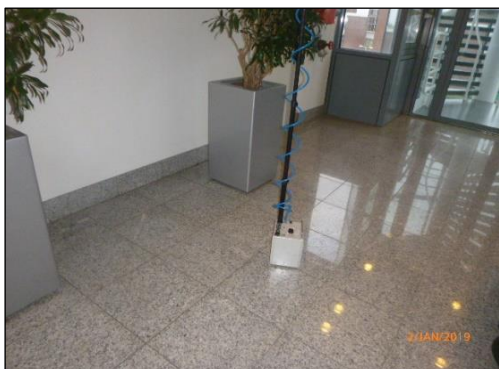
**MK16**

4e verdieping hal

**B.I. < 0,3**

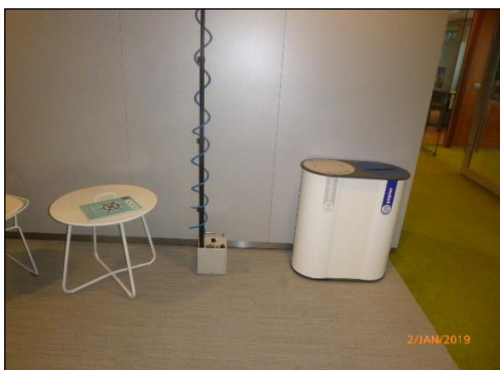
**MK17**

4e verdieping lange zijde

**B.I. < 0,3**

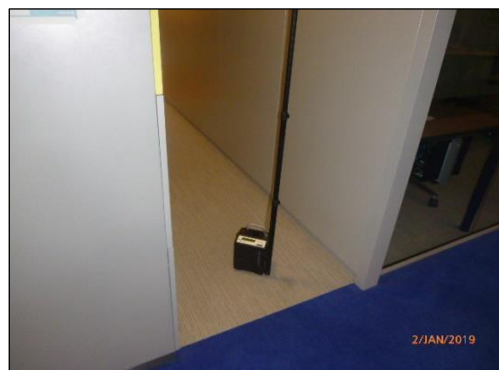
**MK18**

3e verdieping korte zijde

**B.I. < 0,3**

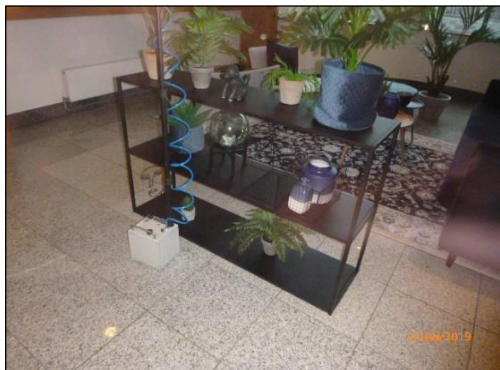
**MK19**

3e verdieping pantrie

**B.I. < 0,3**

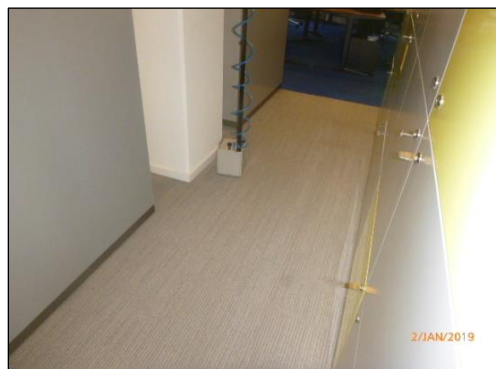
**MK20**

3e verdieping lange zijde

**B.I. < 0,3**

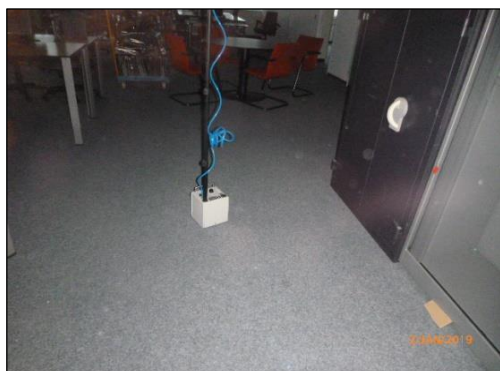
**MK21**

2e verdieping korte zijde

**B.I. < 0,3**

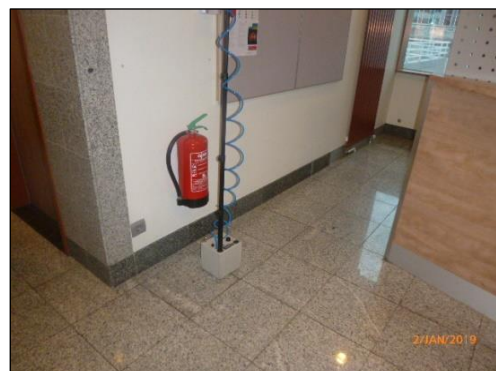
**MK22**

2e verdieping pantrie

**B.I. < 0,3**

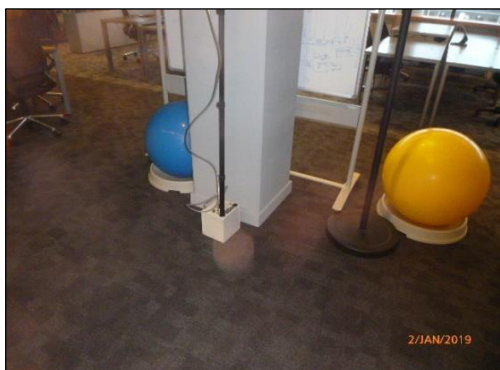
**MK23**

2e verdieping lange zijde
