## ASBESTINVENTARISATIE

| Adres onderzoekslocatie: | Gatwickstraat 1 te Amsterdam, 111217 G01<br>Kantoorgebouw - X00-DD5-W78T-99E |
| Datum rapport: | 19-12-2022 |

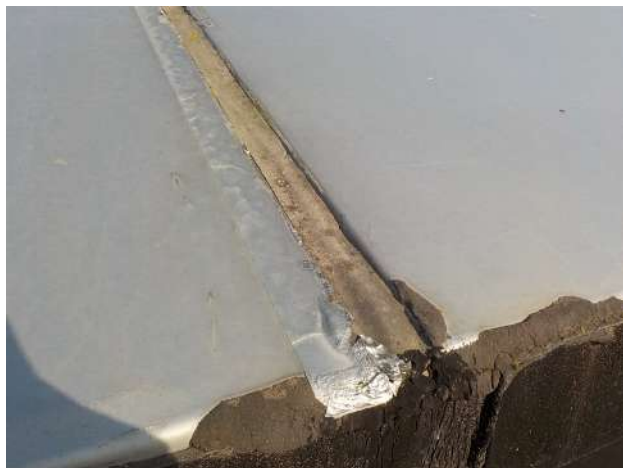
De kit is niet asbesthoudend.

Kit

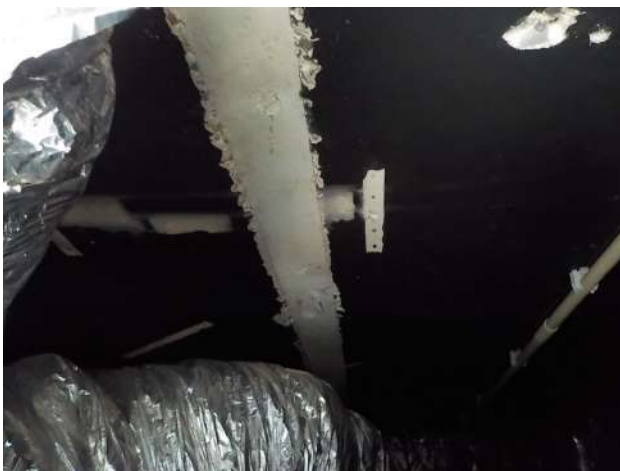
Gesaneerde locatie in personeelskantine op 8e etage

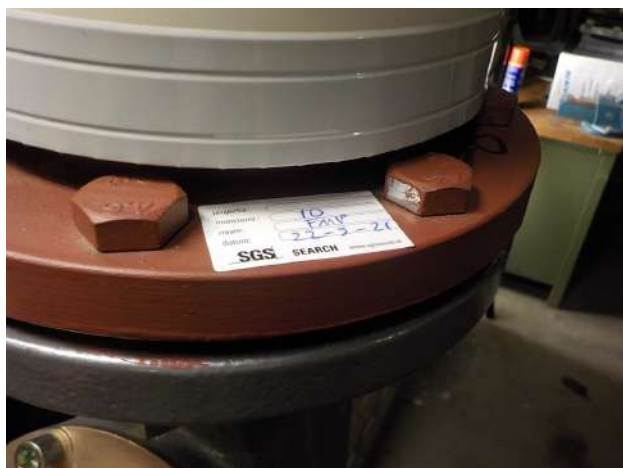
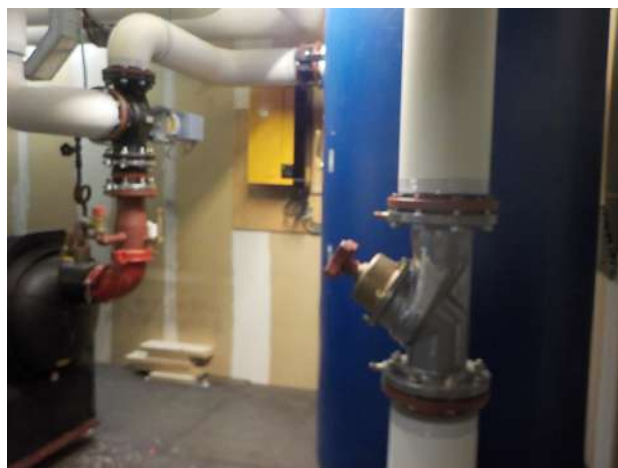
De pakkingen zijn niet asbesthoudend.

Nieuwe installaties op de 9e verdieping

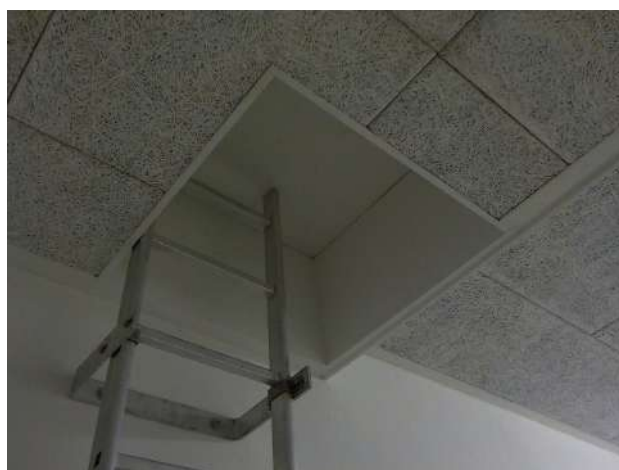
Beplating is zichtbaar in het trappenhuis (8e verdieping)

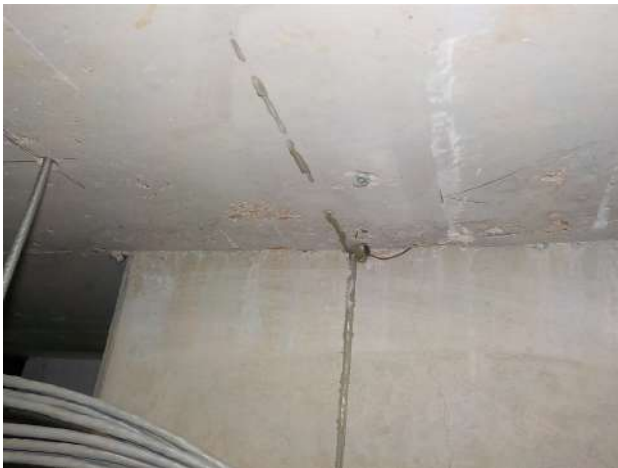
De kit is niet asbesthoudend. De afmetingen zijn geschat.

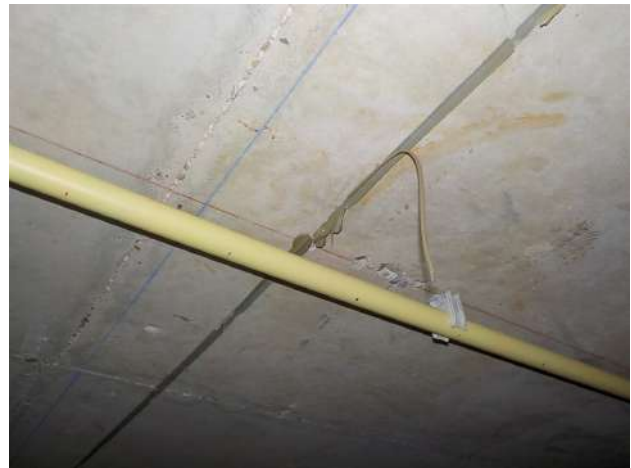
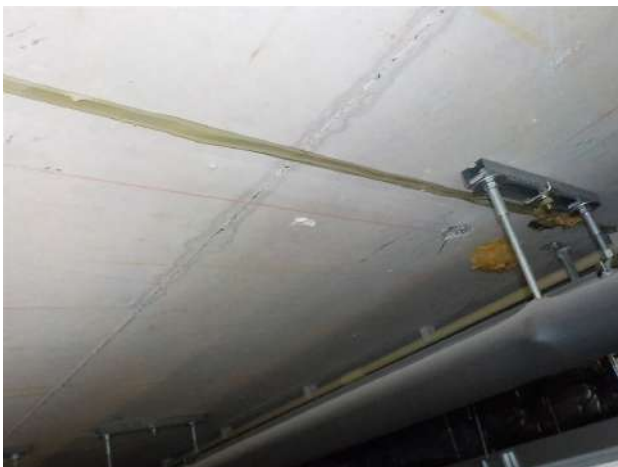
Kit op betonplafond en betonkolom

De kit is aanwezig boven het verlaagd plafond

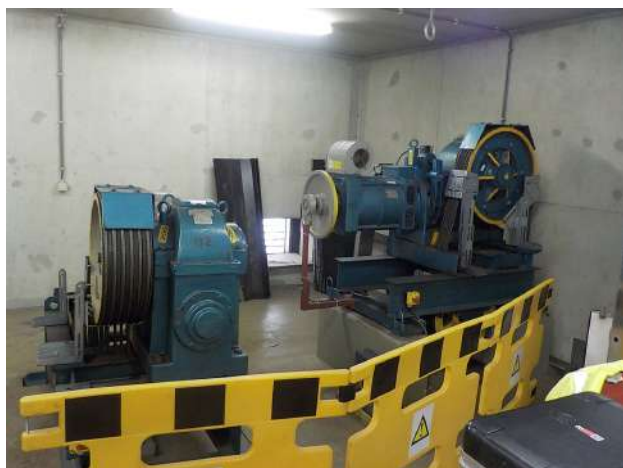
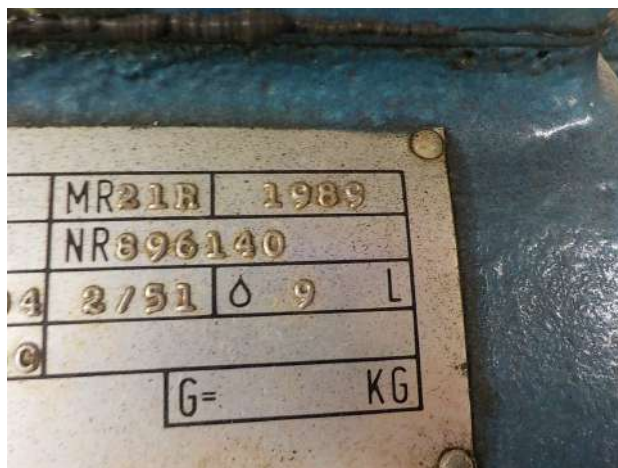
De 3 motoren zijn onverdacht.

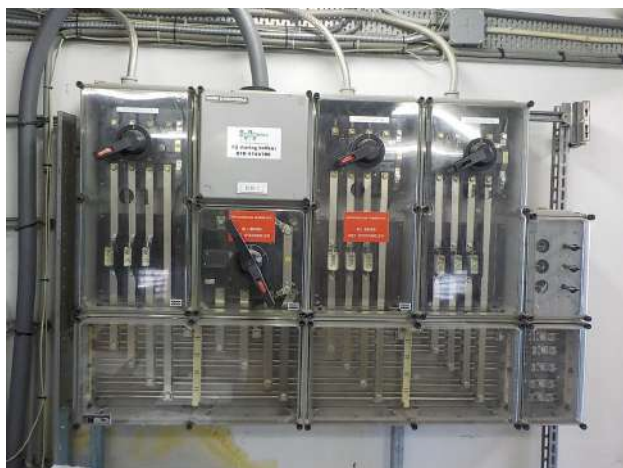
De componenten in de elektrakast zijn onverdacht (mespatronen, vonkschotten enz).

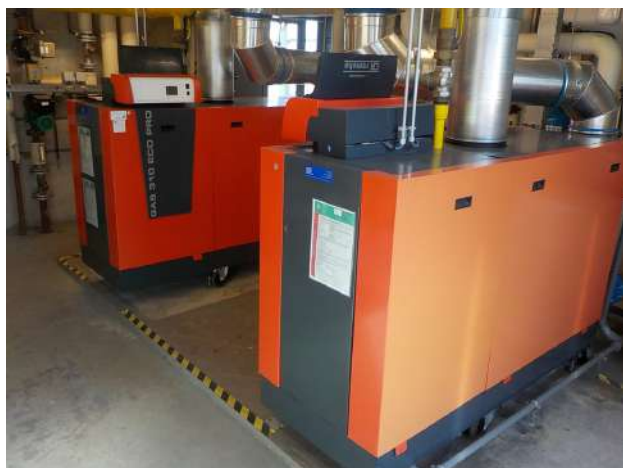
De 2 cv-ketels zijn onverdacht.

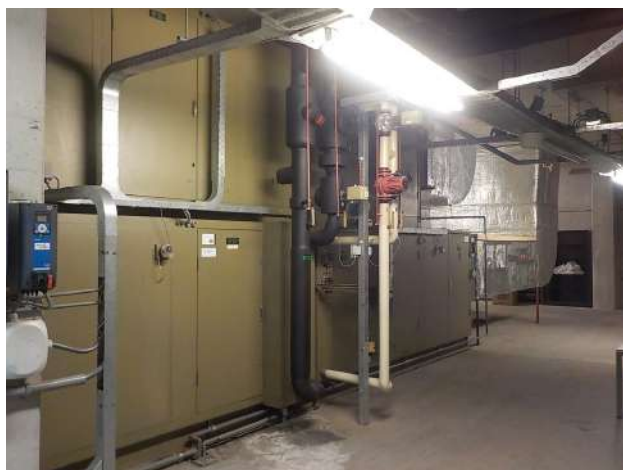
LBH op de 9e verdieping

De luchtbehandelingkasten uit 1989 zijn onverdacht en kunnen zondermeer afgevoerd worden. Dit geldt ook voor overige nieuwere kasten (van na 1995).

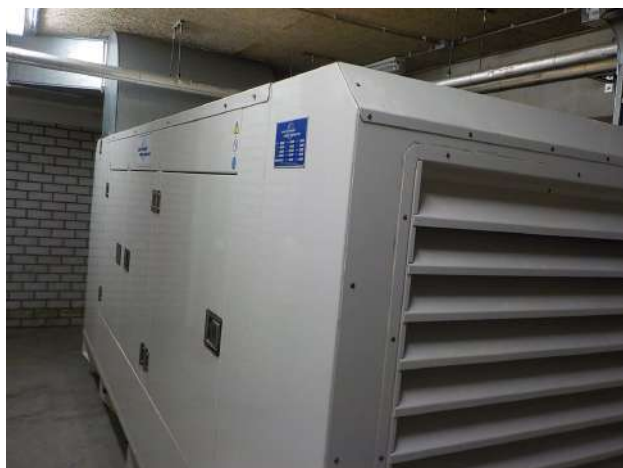
De NSA is onverdacht.

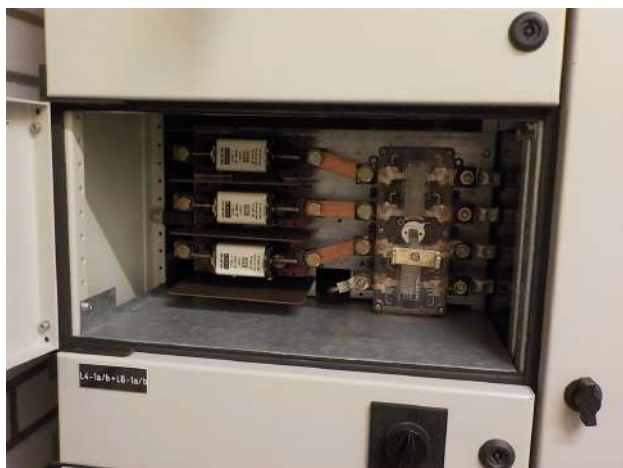
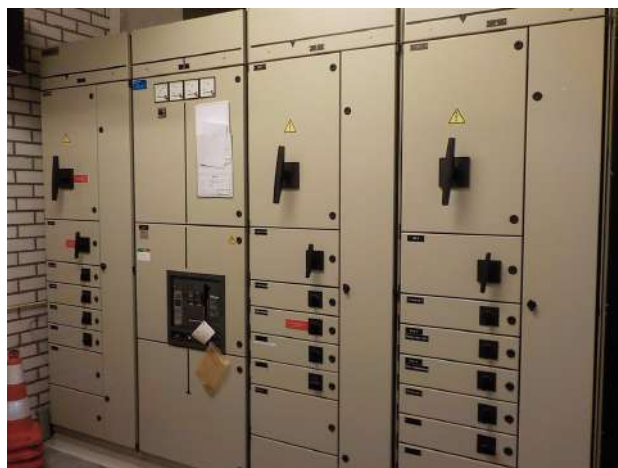
De LS kasten kunnen zondermeer afgevoerd worden.

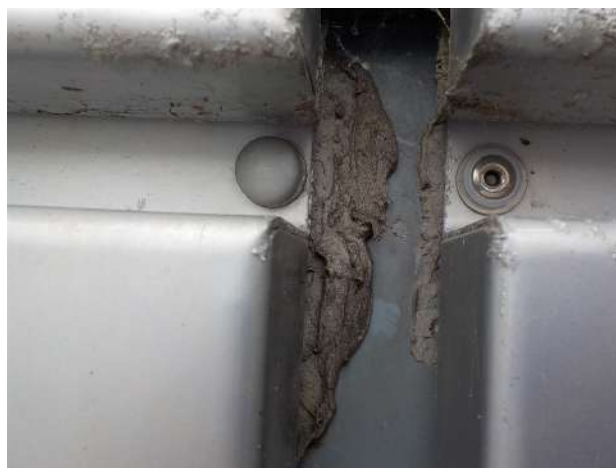
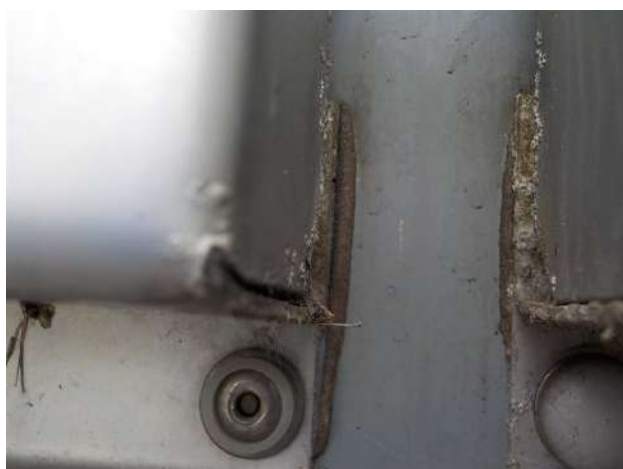
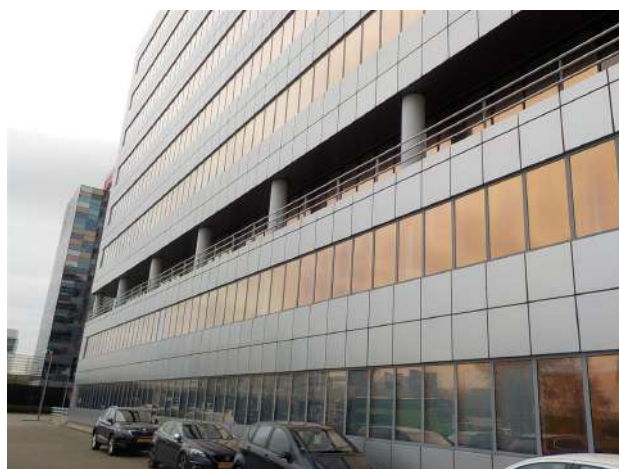
De kit is niet asbesthoudend.

Kit achter stalen gevelpaneel

De kit is aanwezig bij alle stalen gevelpanelen, op alle bouwlagen. Alleen op de begane grond en de 2e verdieping worden ze weergegeven op de plattegrond, als voorbeeld.

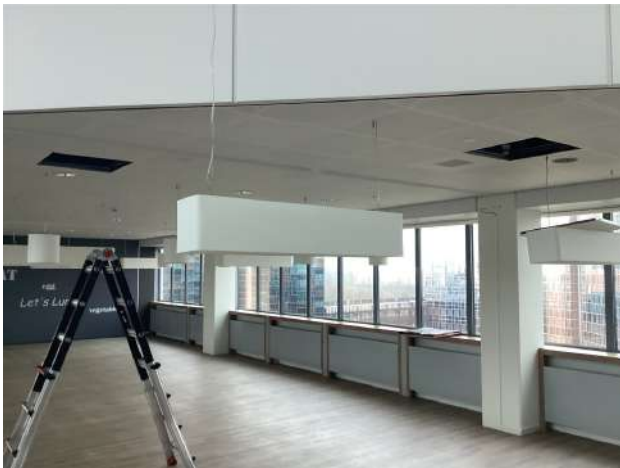
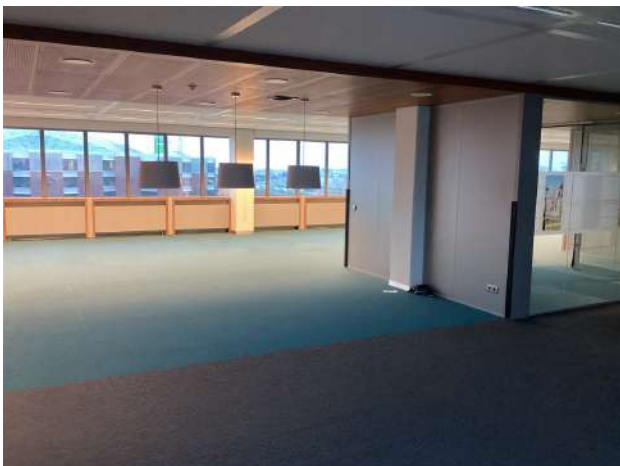
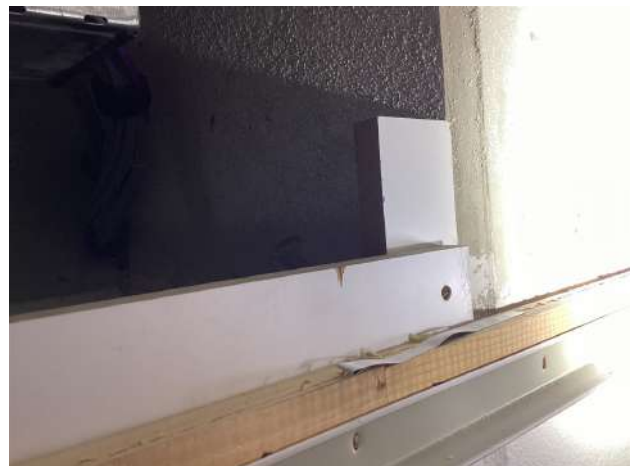
Na optische analyse bleek het materiaal geen asbestvezels te bevatten in een percentage boven de detectiegrens van 0,1% w/w.

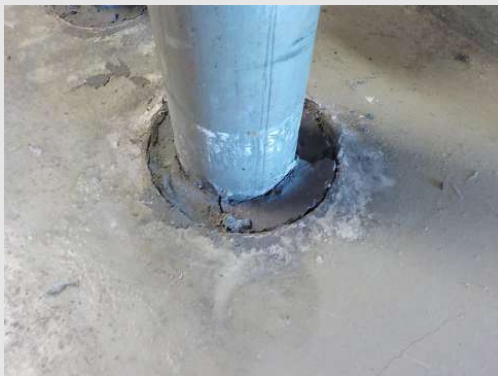
### 2 Resten asbestkoord

De koordresten bevinden zich in de vloerdoorvoer, onder de afdichting (deze is deels opengemaakt ter inspectie, daarna weer terug geplaatst)

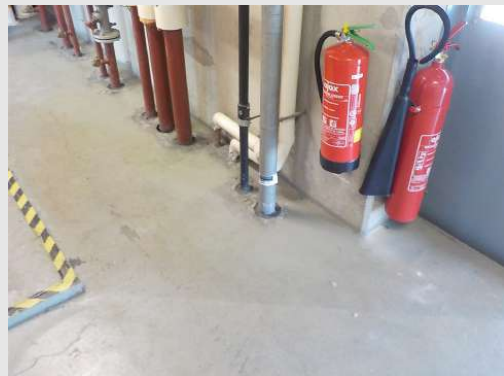
Brandblusleiding in de cv-ruimte

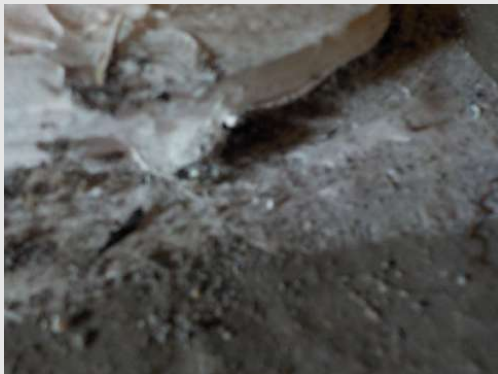
Afdichting bij vloer

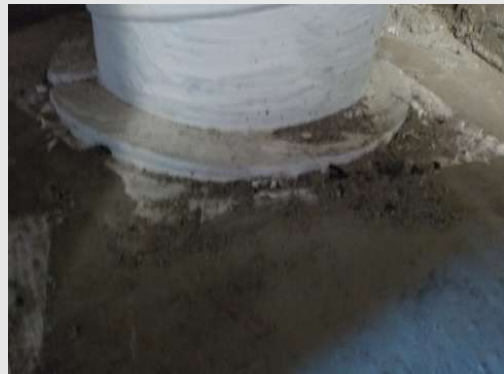
Luchtkanaal met afdichting

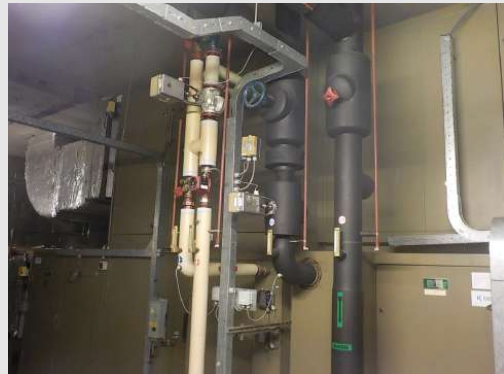
9e verdieping, met pakkingen naast de originele LBH kast

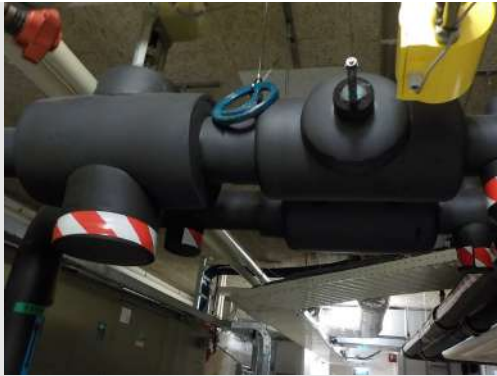
Bij de leidingen ingepakt in Armaflex is geen inspectie mogelijk, er is kans op aanwezigheid van asbestpakkingen.

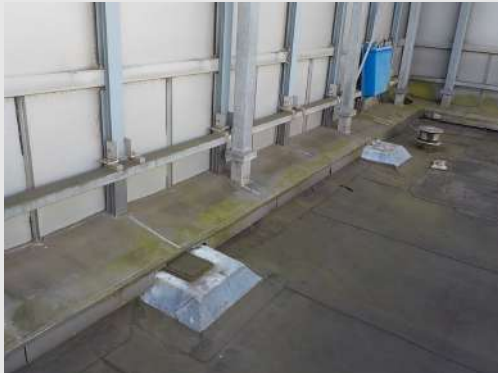
Kit staande panelen, bij staalconstructie

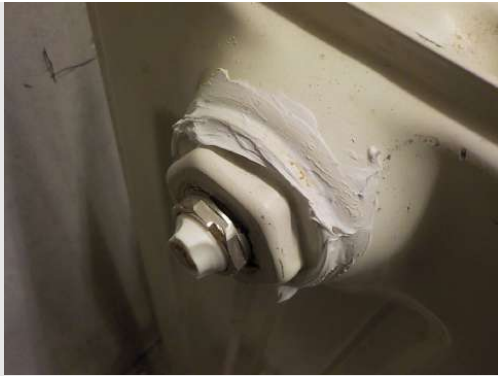
Pakking bij radiatorhoek

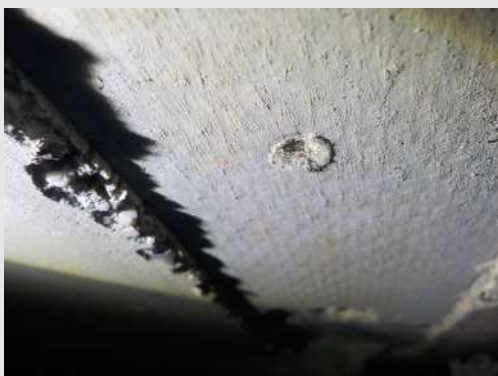
Restafdruk in gesaneerde locatie

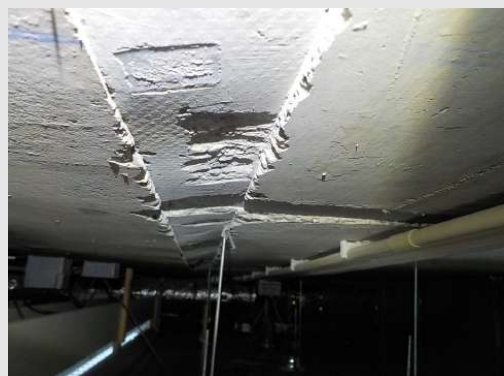
Restafdrucken in gesaneerde locatie

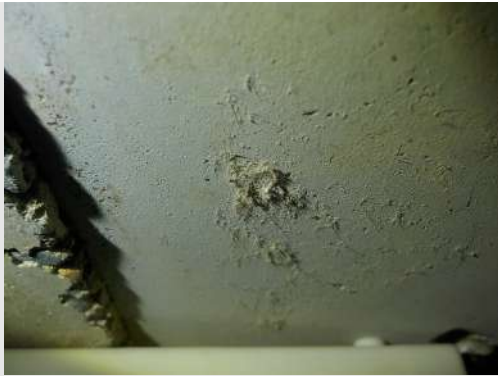
Verkleefde vezelresten

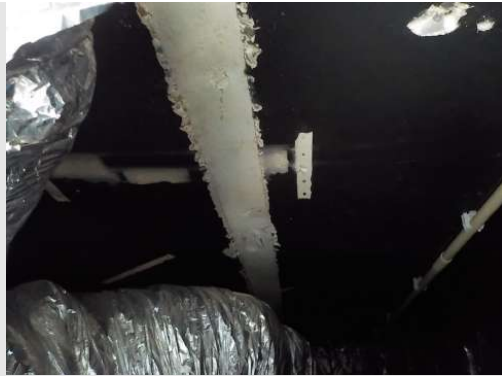
Gesaneerde locatie in personeelskantine op 8e etage

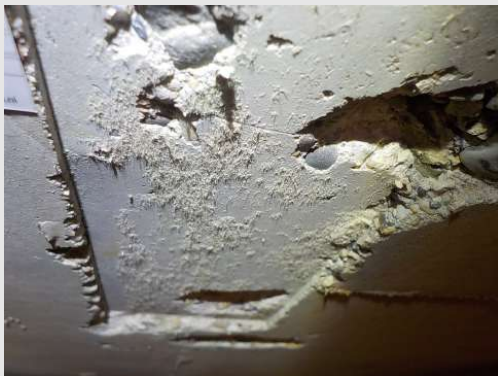
Vezelresten/afdrukken, achtergebleven na sanering en eindcontrole

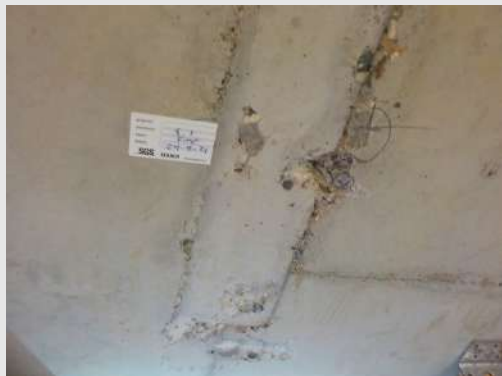
Gesaneerde locatie, met resten

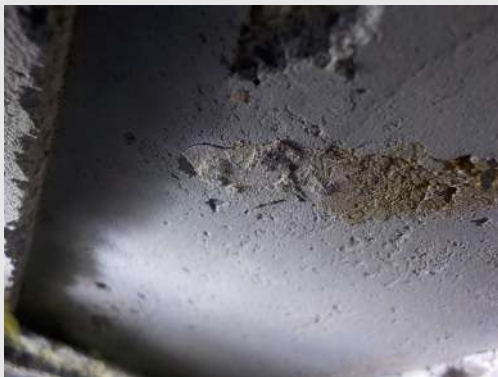
Vezelresten

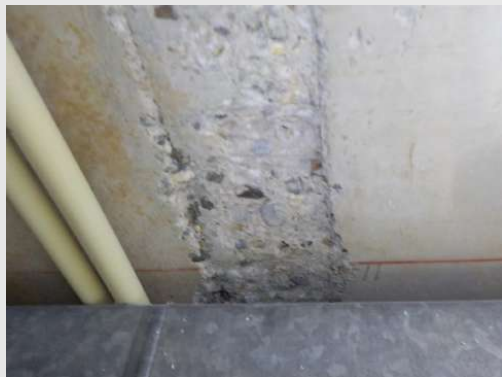
Uitgehakte locatie, met nog steeds resten

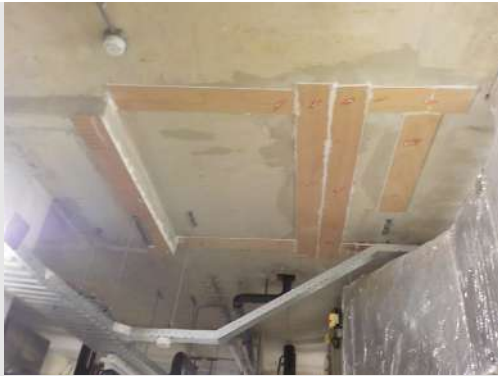
Afschermingen op 9e

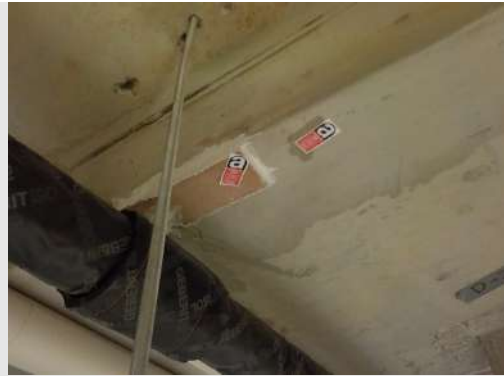
Afschermingen op 9e

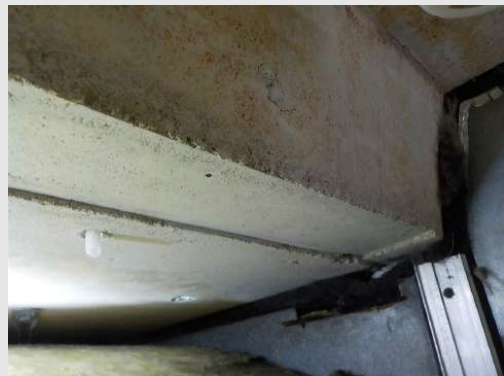
Paddestoelen dakoverstek: in het verleden slecht gesaneerd, er zijn resten verloren bekisting achtergebleven

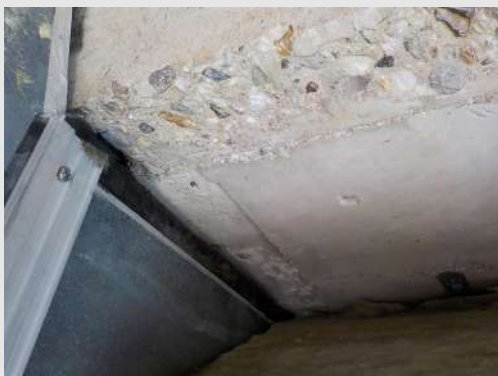
Slecht uitgehakte bekisting in de paddestoelen dakoverstek

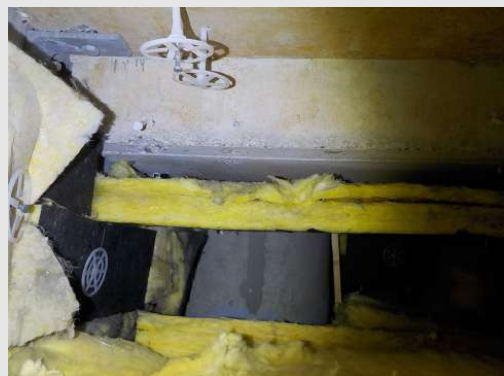
De betonconstructie bij de dakoverstek is volledig ingepakt met glaswol isolatiematten

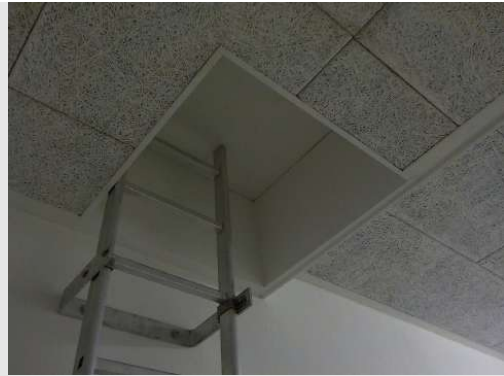
Beplating is zichtbaar in het trappenhuis (8e verdieping)

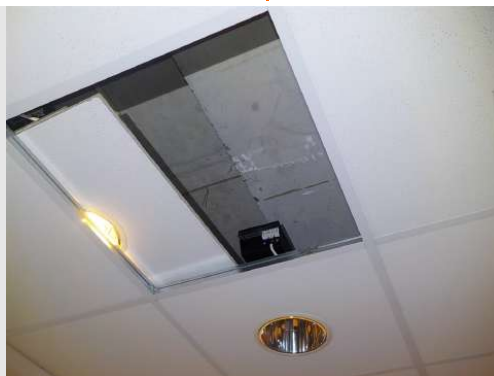
De kit is aanwezig boven het verlaagd plafond

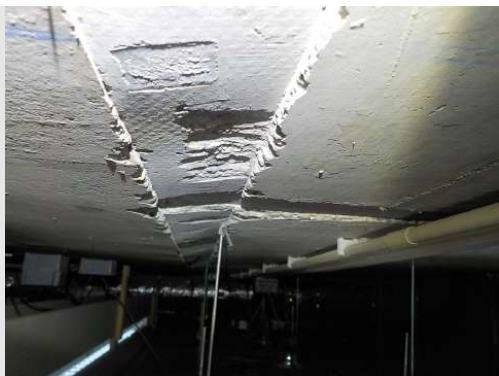
Boven de plafonds is een verontreiniging aangetoond, de exacte omvang dient nog bepaald te worden. De verontreiniging is afkomstig van de destijds gesaneerde verloren bekisting in de betonplafonds.

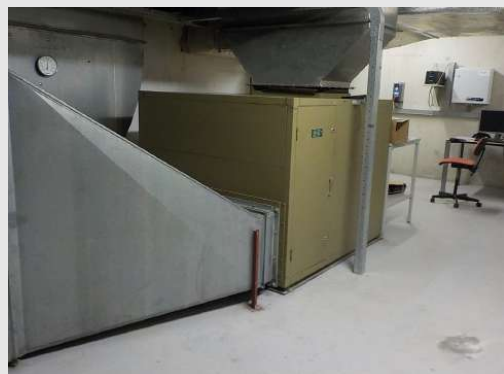
LBH in de kelder

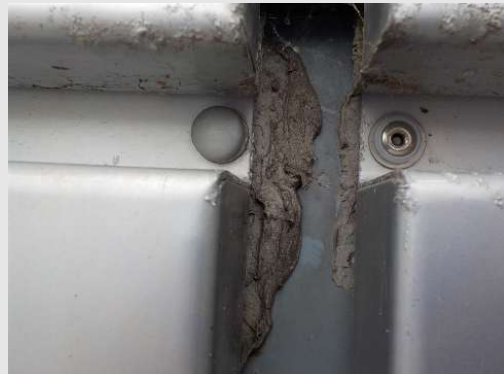
25 Kit

Kit achter stalen gevelpaneel

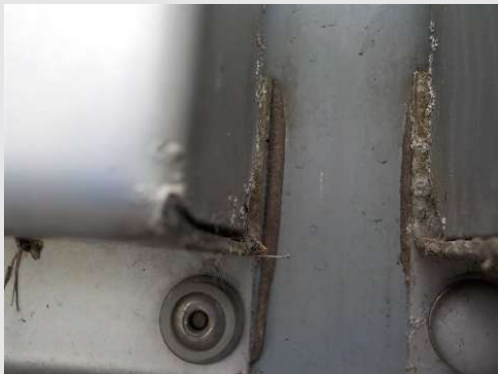
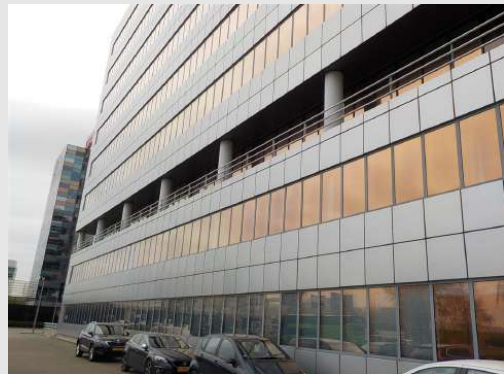
De kit is aanwezig bij alle stalen gevelpanelen, op alle bouwlagen. Alleen op de begane grond en de 2e verdieping worden ze weergegeven op de plattegrond, als voorbeeld.

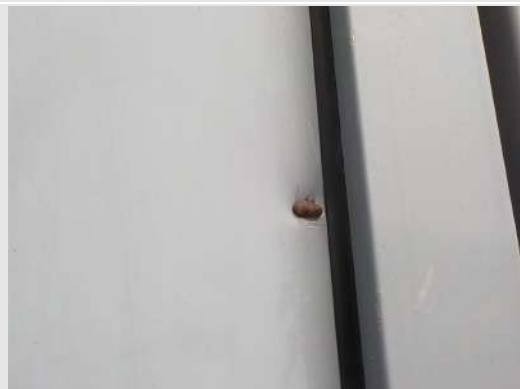
Stalen kozijnpaneel: glaswolisolatie
