## Inspectierapportage

Contractnummer : MOHD018756  
Project : Farel Lyceum VMBO en MAVO  
Adres : Kastanjelaan 50  
2982 CM Ridderkerk

Inspectie d.d. : 04-07-2023

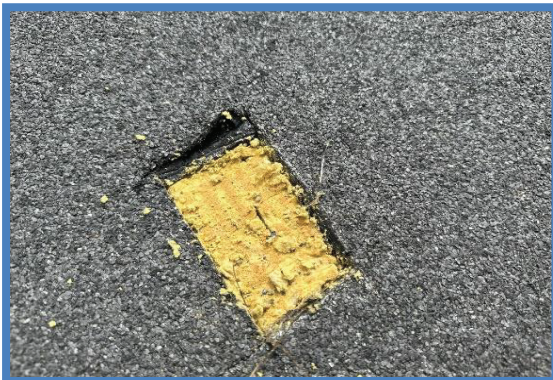
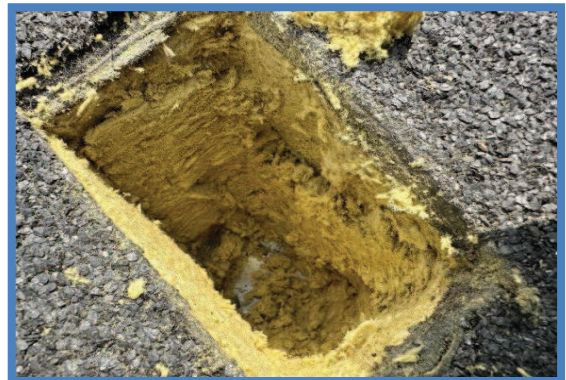
Insijding gemaakt

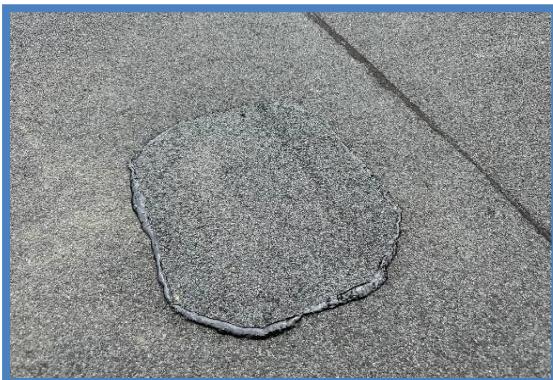
Insijding hersteld

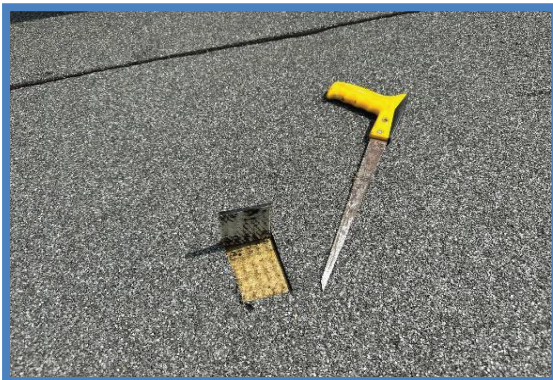
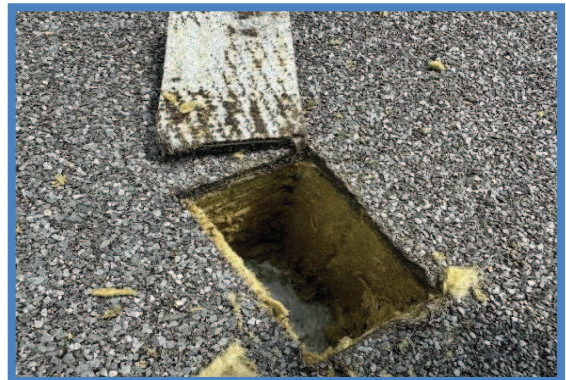
Insnijding gemaakt

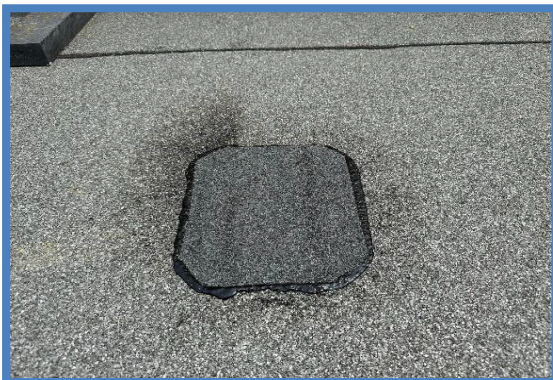
Insnijding hersteld

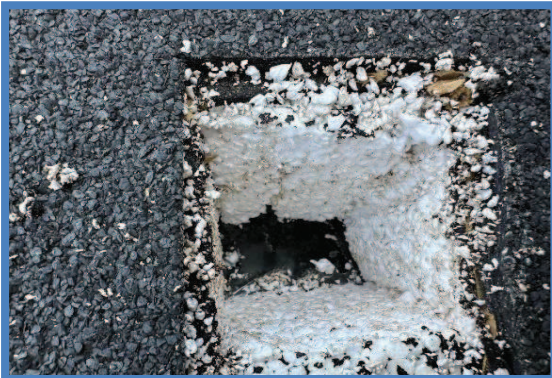
Insnijding gemaakt

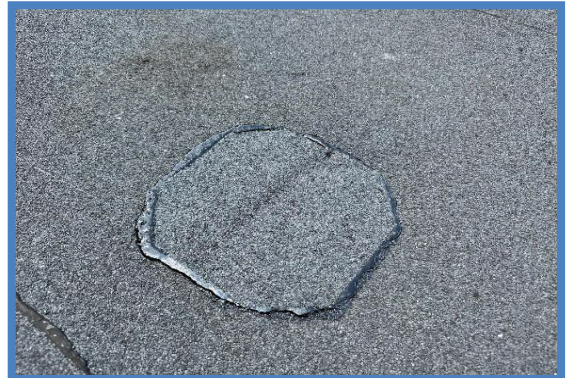
Insnijding hersteld

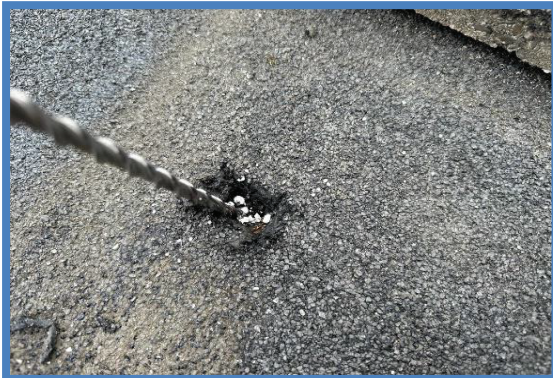
Insnijding gemaakt

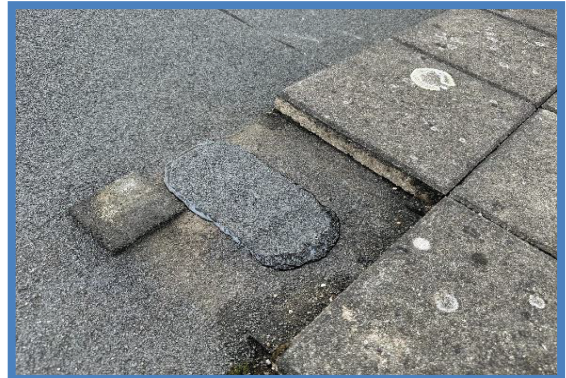
Insnijding hersteld
