**Rapportage Asbestinventarisatie
een gedeelte van het bouwwerk of een gedeelte van het object
kantoorpand
Burgemeester Martenssingel 15 te Gouda**

Opdrachtgever : Gemeente Gouda
LAVS-asbest : 1922673
LAVS activeringscode : abd0fcaa-e103-42b9-bb23-f22e19fb934c
Projectnummer : 88442
Rapportnummer : R-1714117112
Versie : 1.0 d.d. 22 januari 2024
Vervaldatum : 22 januari 2027

Bouwwerk / bouw- of constructiedeel : kantoorpand
 Adres : Burgemeester Martenssingel 15
 Postcode / plaats : 2806CL Gouda

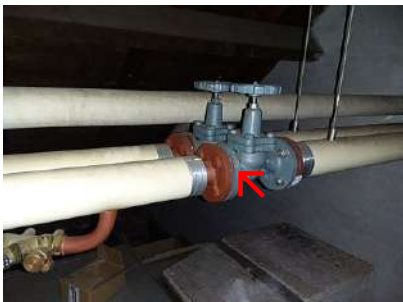
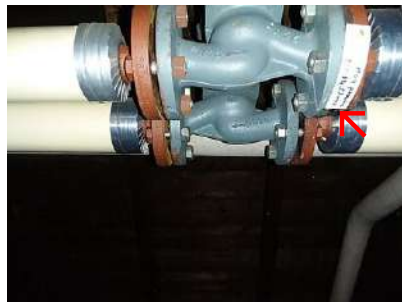
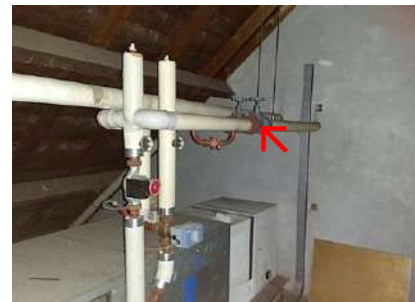
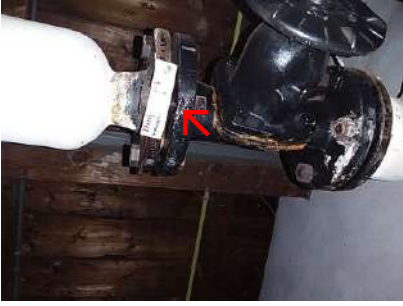
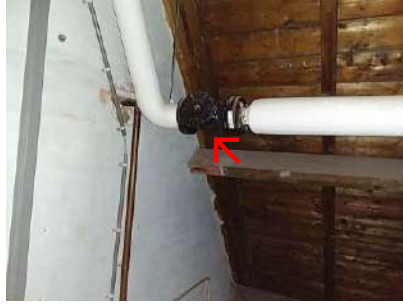
foto: pakking - Zolder

Laag risico, saneren of verwijderen voorafgaand aan renovatie, revisie, sloop of bij leegstand (mutatie). Bij het behoud van de toepassing wordt het opstellen van een beheersplan aanbevolen.

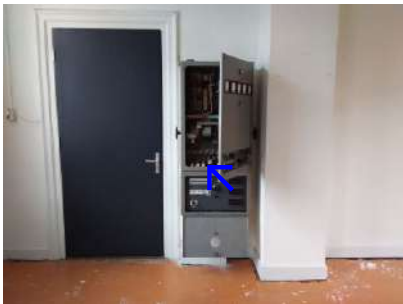
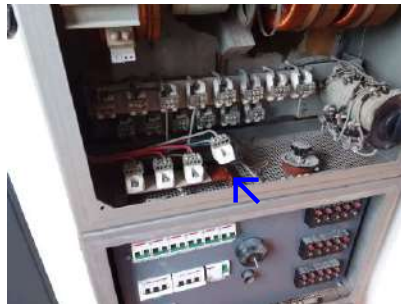
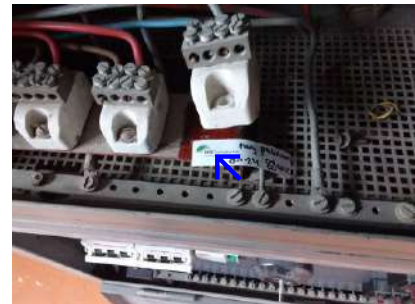
De toepassing betreft de pakkingen in de Seleniummetaalgeleijkrichter.

foto: pakking - Lokaal

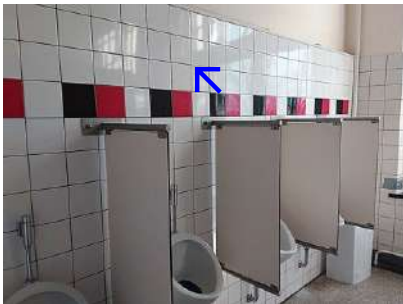
De toepassing betreft de lijmlaag achter de wandtegels in de toiletgroep, de tegels zijn over het oude tegelwerk aangebracht.

foto: lijmlaag - toilet

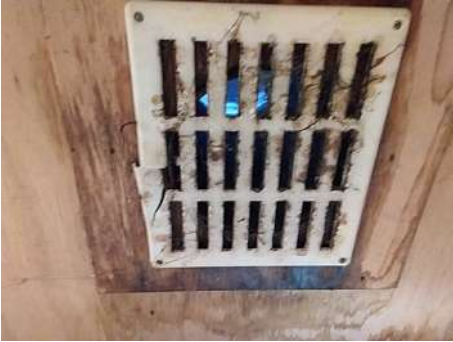
Ontluchting niet asbestverdacht.

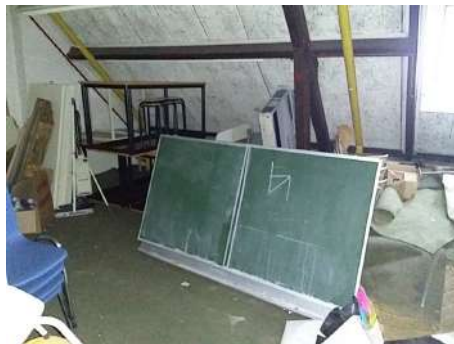
Schoolborden zijn allen niet asbestverdacht.

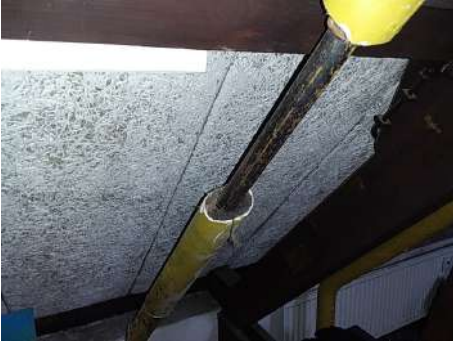
Leiding isolatie in het gebouw is niet asbestverdacht.

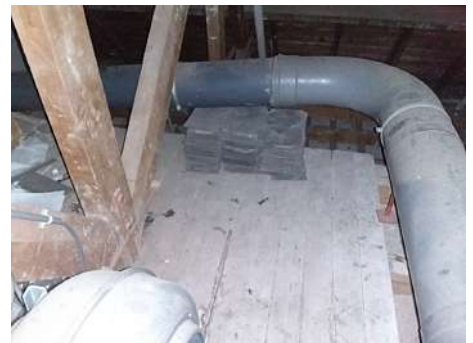
Natuur leisteen niet asbestverdacht.

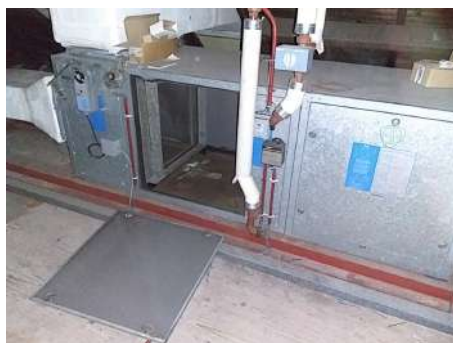
LBK kast niet asbestverdacht.

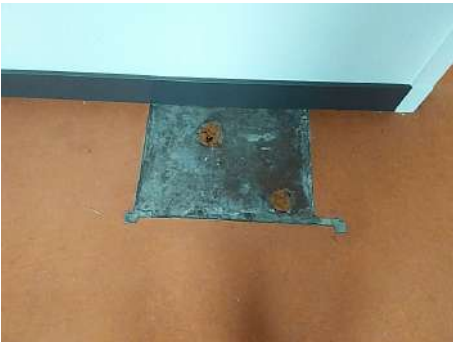
Onder vaste vloer bedekkingen geen asbestverdacht materiaal aangetroffen.

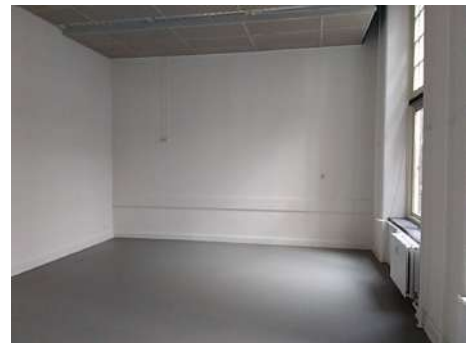
In, op of aan tussenwanden geen asbestverdacht materiaal aangetroffen.

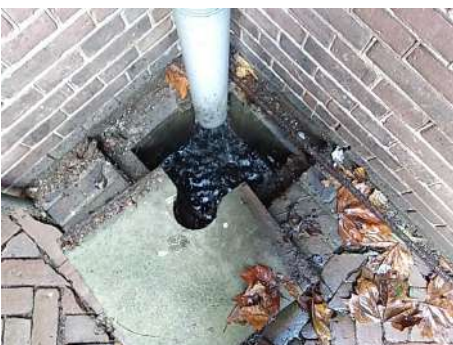
In putten hemelwaterafvoer geen asbestverdacht materiaal aangetroffen.

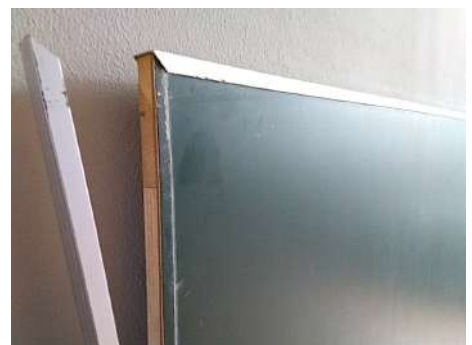
Geen asbestverdacht materiaal in schoolborden aangetroffen.

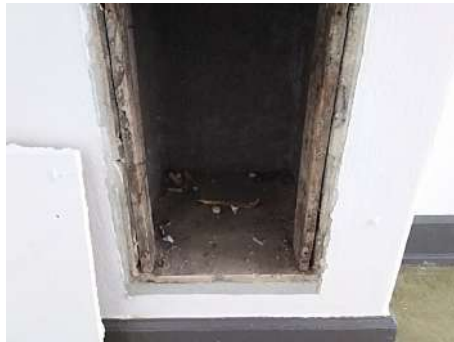
In koven en schachten geen asbestverdacht materiaal aangetroffen.

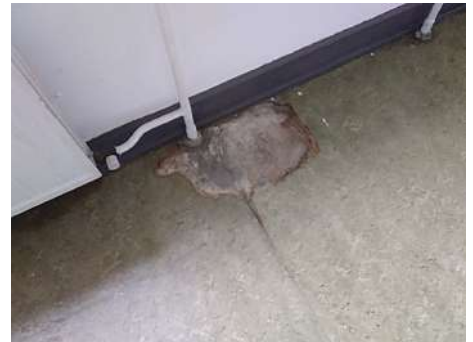
Onder vaste vloer bedekkingen, geen asbestverdacht materiaal aangetroffen.
