# ISK Gouda

Inspectie Brandveiligheid

Onderwerp: Inspectie Brandveiligheid

Rapportnummer: 23090-RA002\_v1.0

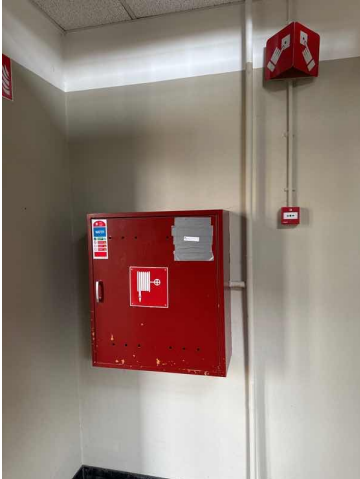
14 02-02-2024

Brandslanghaspel en handbrandmelder ontbreken op tekening.

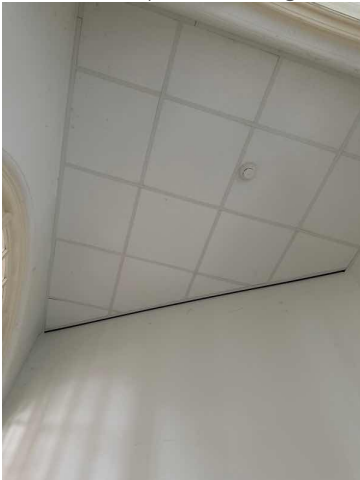
4 02-02-2024

Controleren op doorvoeringen.

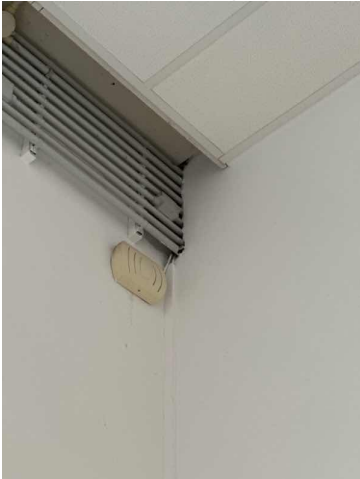
7 02-02-2024

Meerdere doorvoeringen niet brandwerend afgewerkt.

- De geconstateerde gebreken aan de brand- en rookwerende scheidingsconstructies aan laten passen;
- De cilindersloten van de deuren welke onderdeel uitmaken van een vluchtroute vervangen voor vluchtbeslag, zodat deze deuren te allen tijde onmiddellijk te openen zijn zonder gebruik te moeten maken van een sleutel of een ander los voorwerp;
