# Toekomstvisie Caribabad

## Bijlagenboek

# **1 Bijlage 1: bouwkundige en installatietechnische inspectie**

**Gemeente Gorinchem**  
Inspectie en onderzoek van betonconstructie  
Zwembad Caribabad te Gorinchem

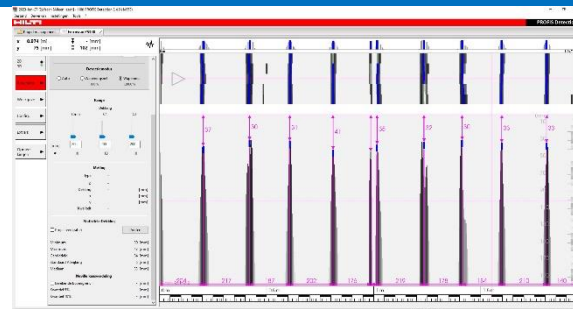
23] Ferroskan meting F02 over de beugelwapening met gemiddelde betondekking 30 mm.

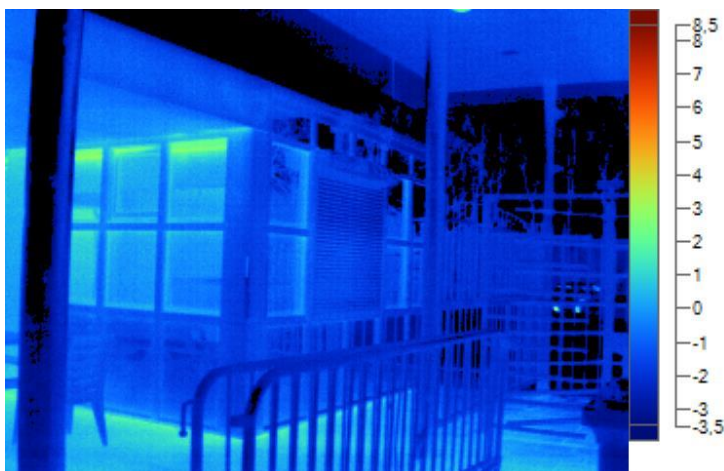
#### **Zuidwestzijde (entree buitenbad)**

Er zijn geen belangrijke thermische afwijkingen zichtbaar

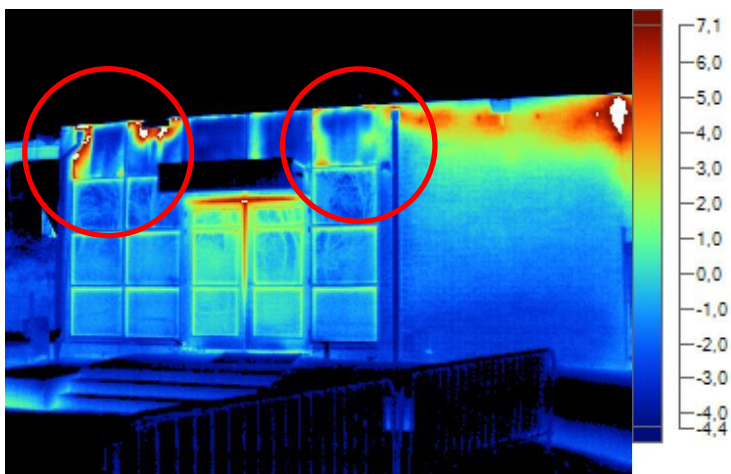
### Westzijde

Warmteverlies door uitstroom van warme lucht

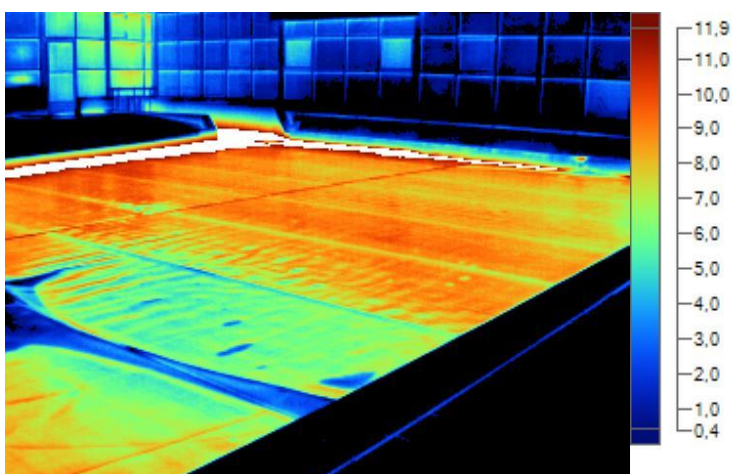
### Noordwestzijde

Veel warmteverlies buitenbad (afgedekt met folie) vanwege gecombineerde waterbehandeling/verwarming met binnenbad.

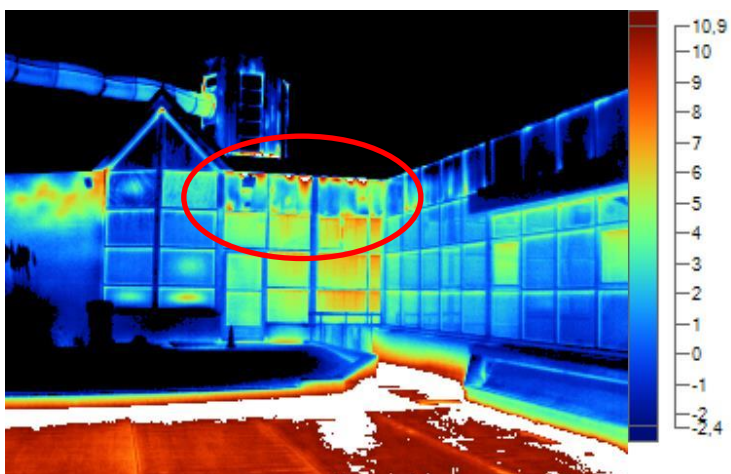
### Noordwestzijde

Warmteverlies door uitstroom van warme lucht

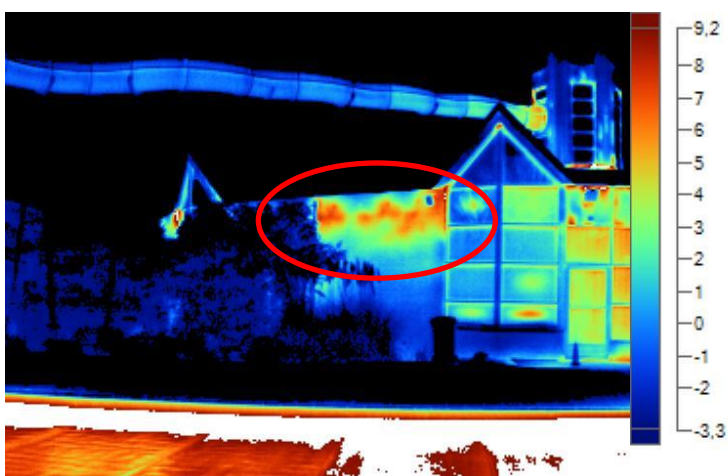
### Noordwestzijde

Warmteverlies door uitstroom van warme lucht

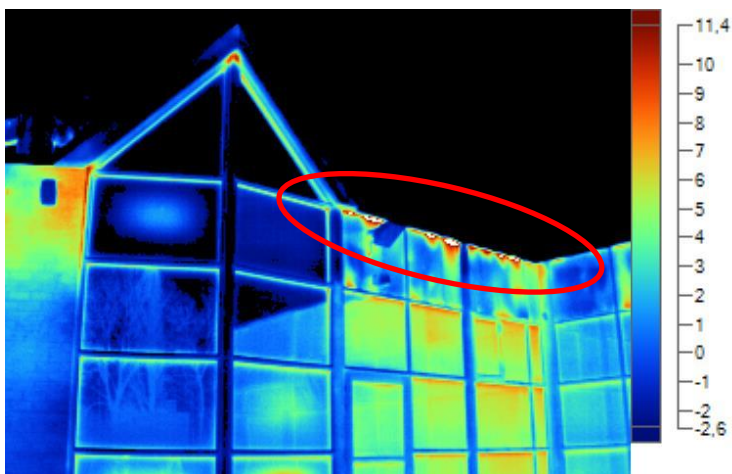
### Noordwestzijde

Warmteverlies door uitstroom van warme lucht

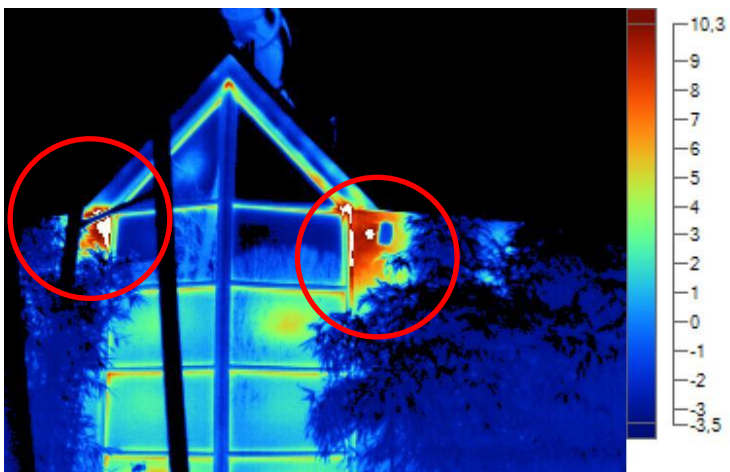
### Noordwestzijde

Warmteverlies door uitstroom van warme lucht

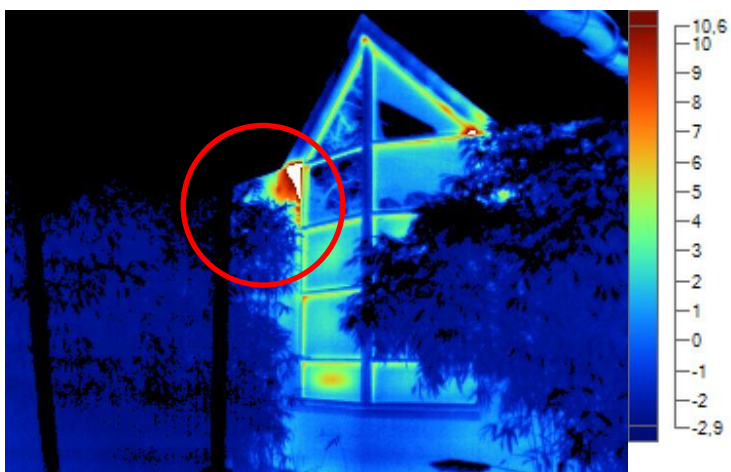
### Noordwestzijde

Warmteverlies door uitstroom van warme lucht

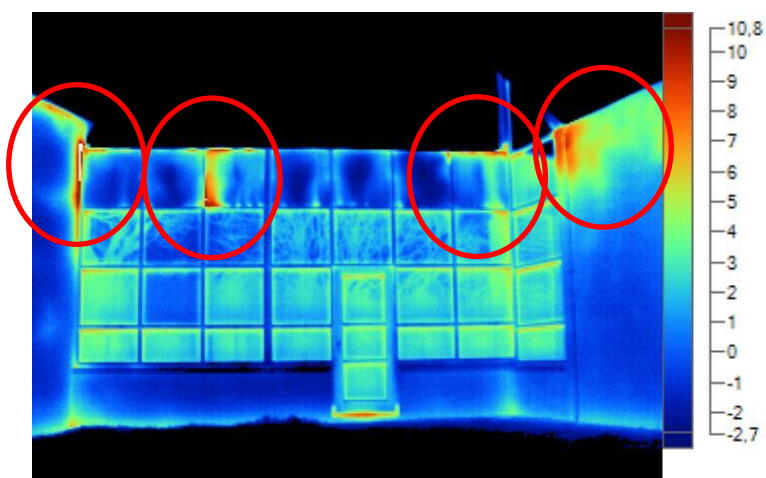
### Noordoostzijde

Warmteverlies door uitstroom van warme lucht

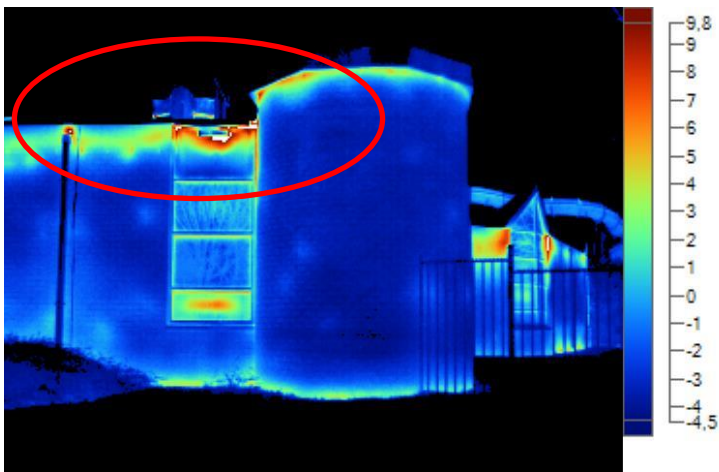
### Noordoostzijde

Warmteverlies door uitstroom van warme lucht

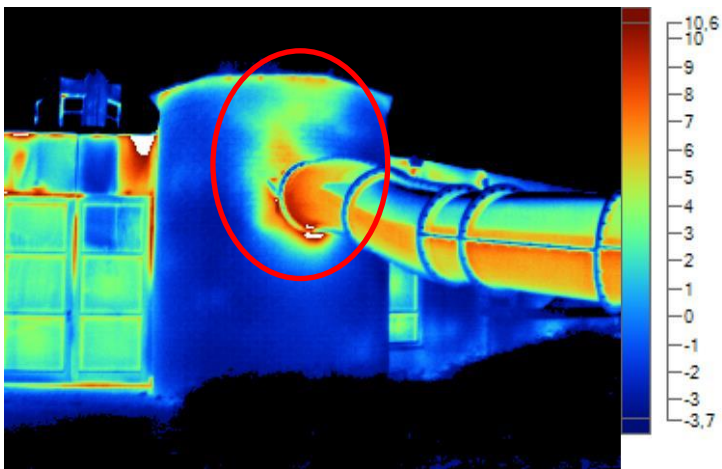
### Oostzijde

Warmteverlies door uitstroom van warme lucht

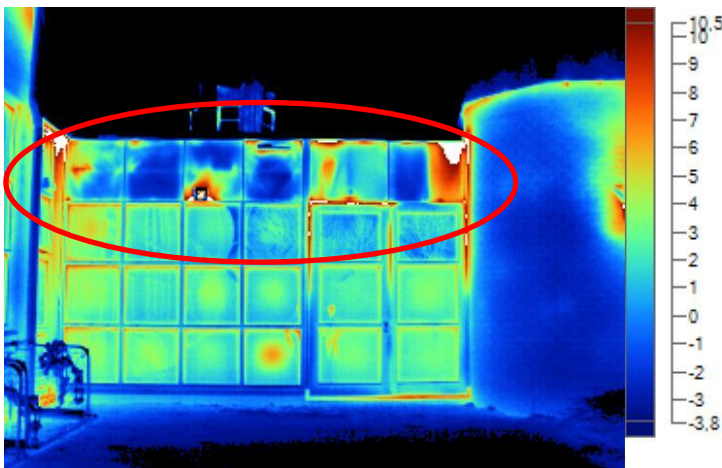
### Oostzijde

Warmteverlies door uitstroom van warme lucht

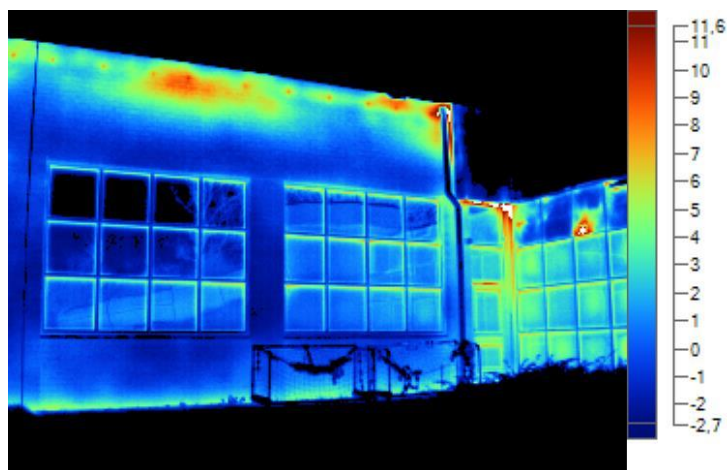
#### Noordzijde (wedstrijdbad)

Warmteverlies door uitstroom van warme lucht

De foto's laten zien dat er in de gevels veel thermische afwijkingen zitten die invloed hebben op de totaal geleverde thermische kwaliteit. Het gaat met name om uitstroom van warme lucht uit het gebouw. Het herstellen van deze luchtlekken dient plaats te vinden aan de warme binnenzijde van het gebouw.

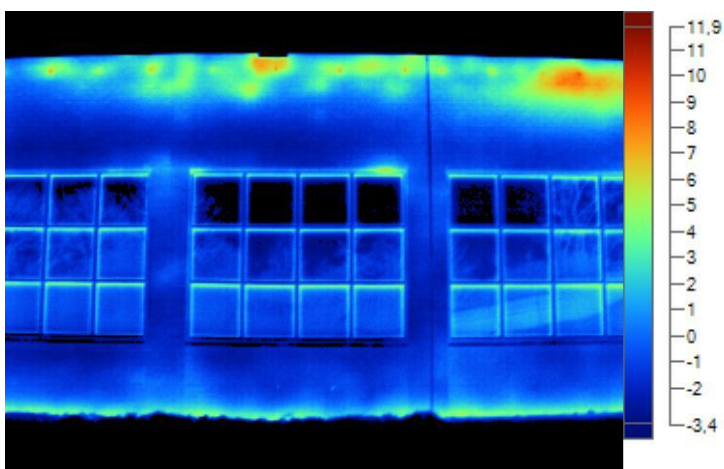
#### Noordzijde (wedstrijdbad)

Zie vorige opmerking

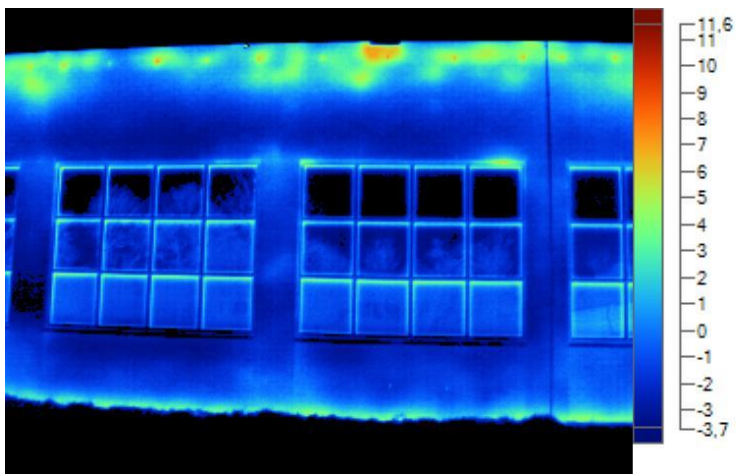
#### Noordzijde (wedstrijdbad)

Zie vorige opmerking

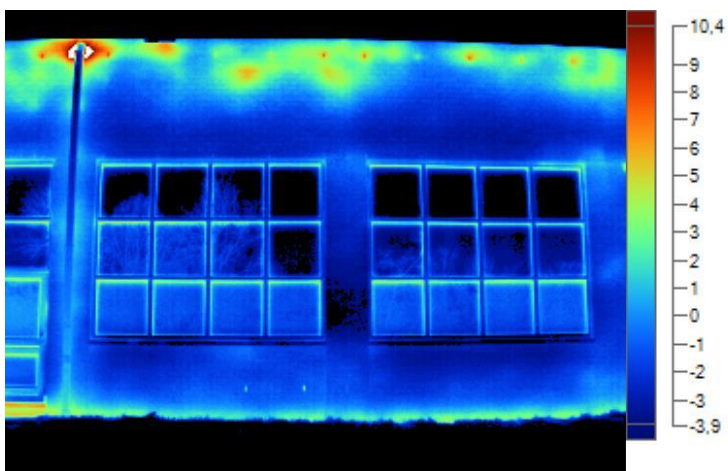
#### Noordzijde (wedstrijdbad)

Zie vorige opmerking

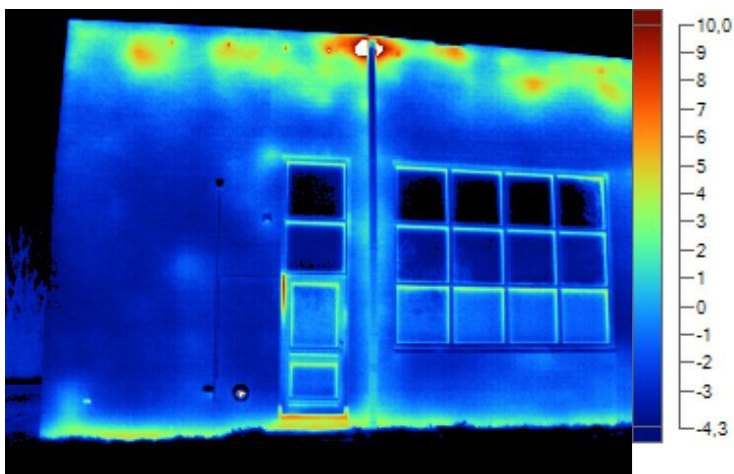
#### Noordzijde (wedstrijdbad)

Zie vorige opmerking

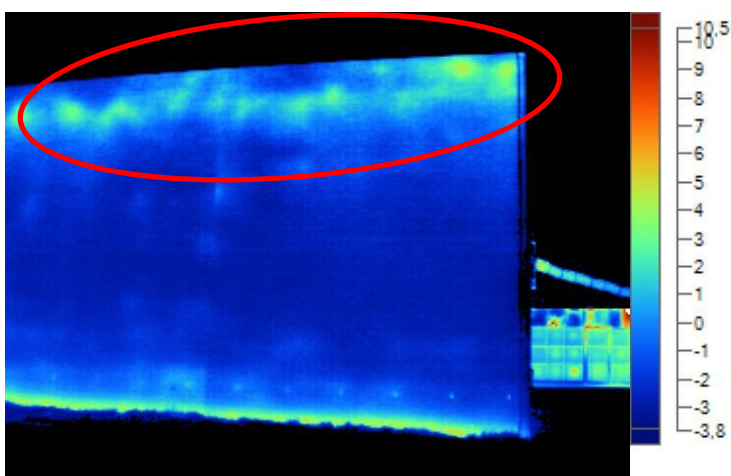
#### Noordzijde (wedstrijdbad)

Zie vorige opmerking

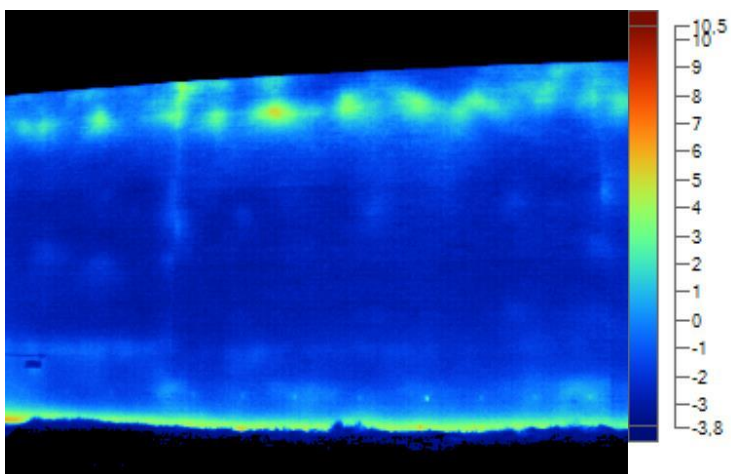
#### **Oostzijde (wedstrijdbad)**

Warmteverlies door uitstroom van warme lucht

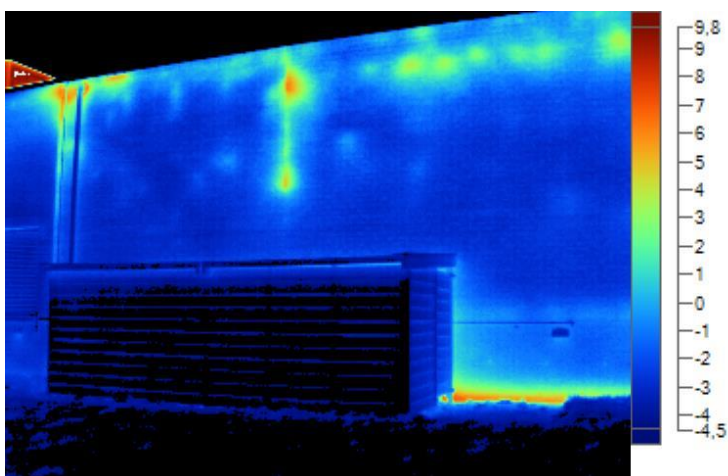
#### **Oostzijde (wedstrijdbad)**

Zie vorige opmerking

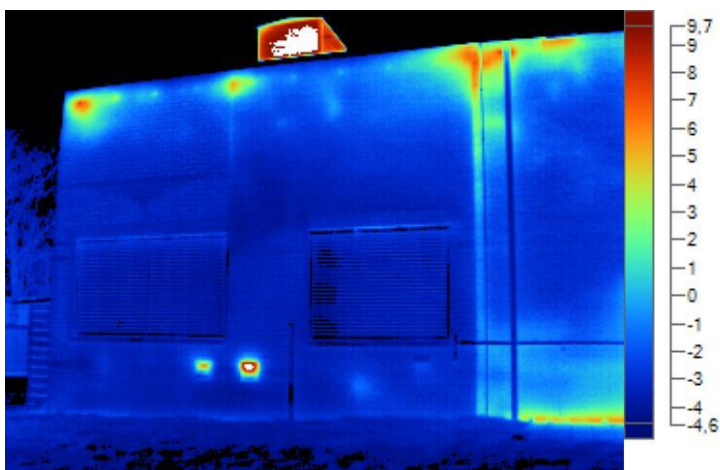
#### Oostzijde (wedstrijdbad)

Zie vorige opmerking

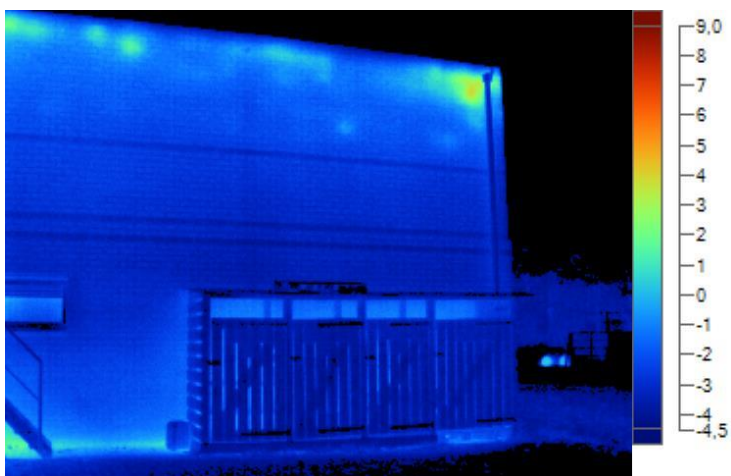
#### Oostzijde (wedstrijdbad)

Zie vorige opmerking

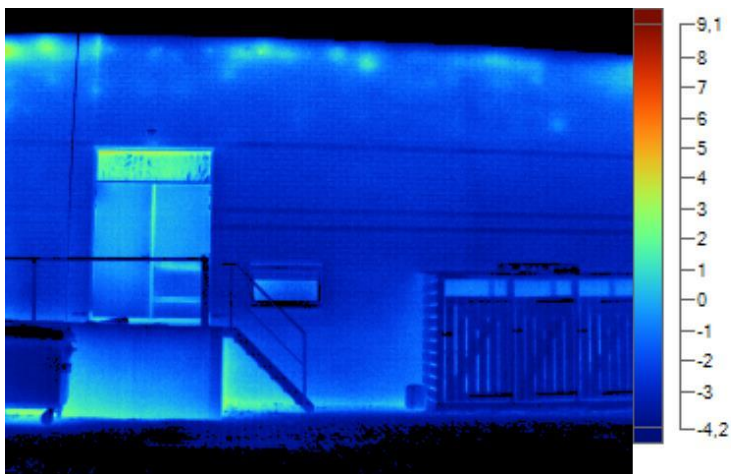
### **Zuidzijde**

Zie vorige opmerking

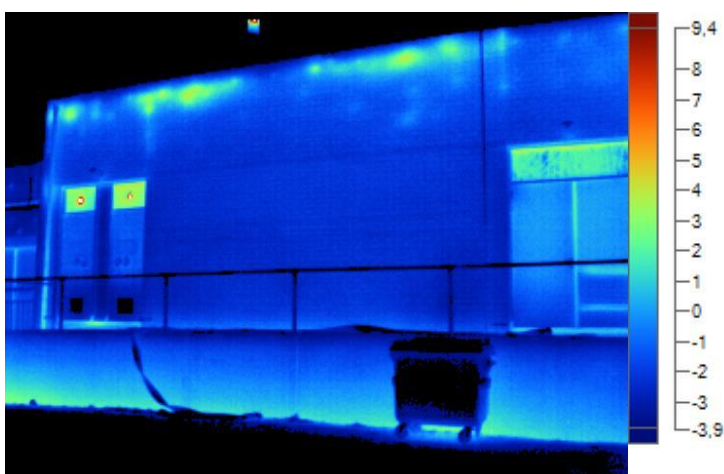
### **Zuidzijde**

Zie vorige opmerking

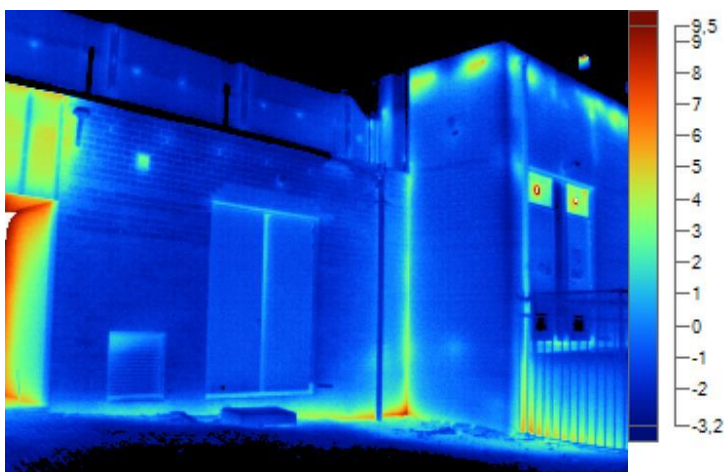
### Zuidzijde

Zie vorige opmerking

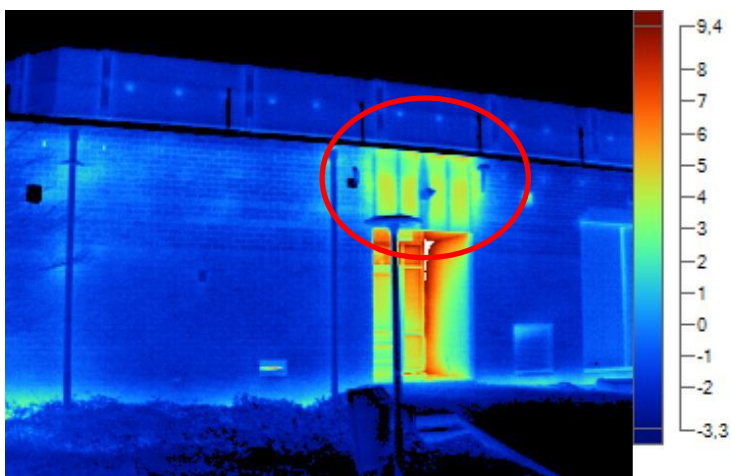
### Zuidzijde

Zie vorige opmerking

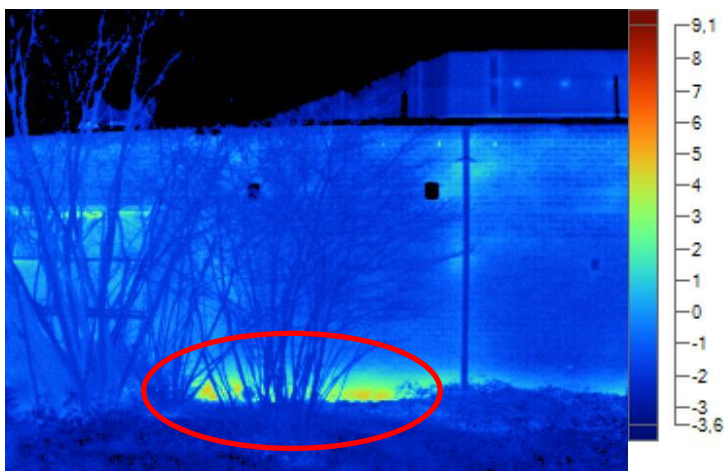
### Zuidzijde

Warmteverlies door uitstroom van warme lucht

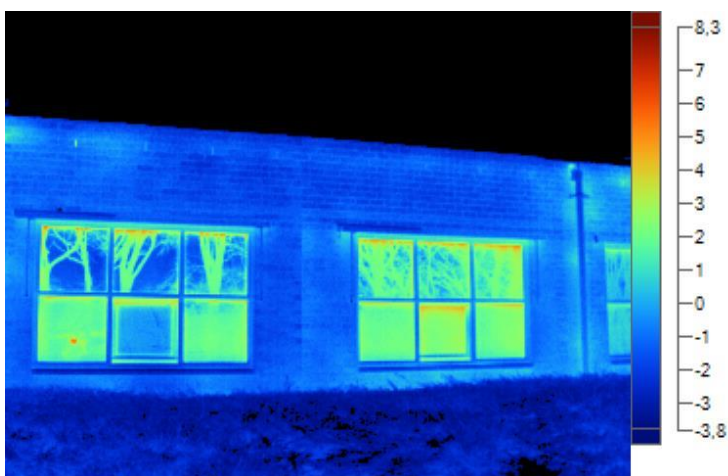
### Zuidzijde

Er zijn geen belangrijke thermische afwijkingen zichtbaar

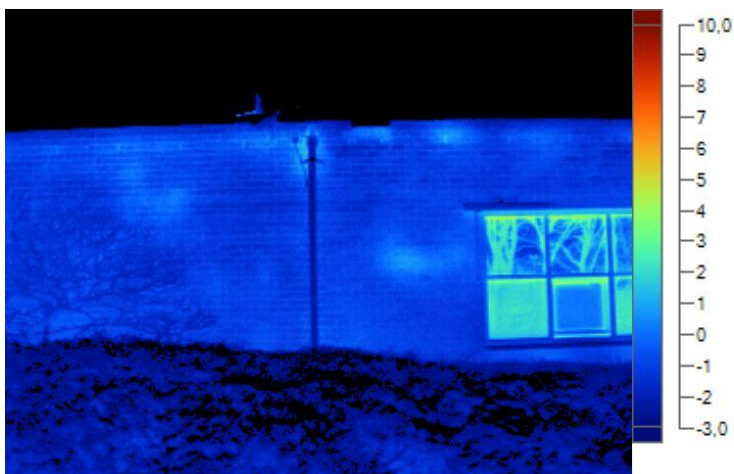
### Zuidzijde

Er zijn geen belangrijke thermische afwijkingen zichtbaar

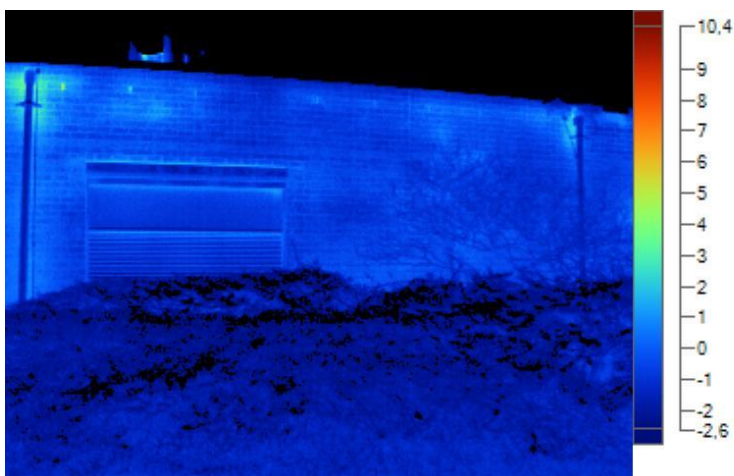
### Zuidzijde

Er zijn geen belangrijke thermische afwijkingen zichtbaar

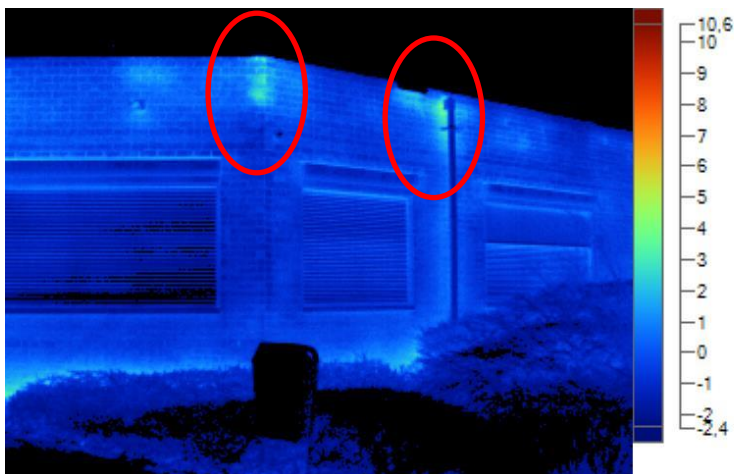
### Zuidzijde

Er zijn geen belangrijke thermische afwijkingen zichtbaar

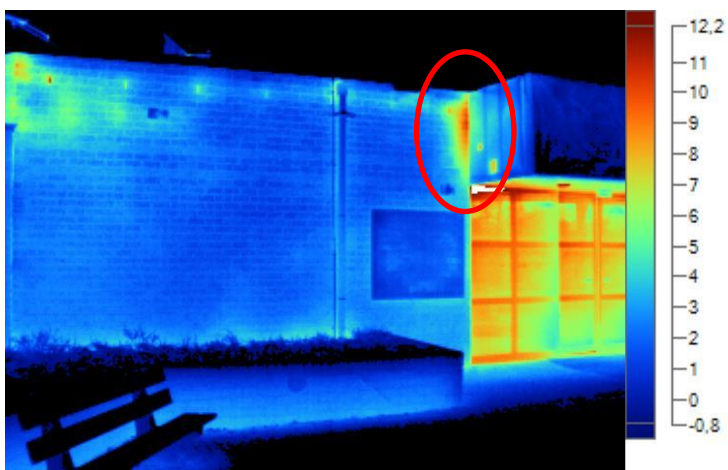
#### **Zuidzijde (hoofdentree)**

Warmteverlies door uitstroom van warme lucht

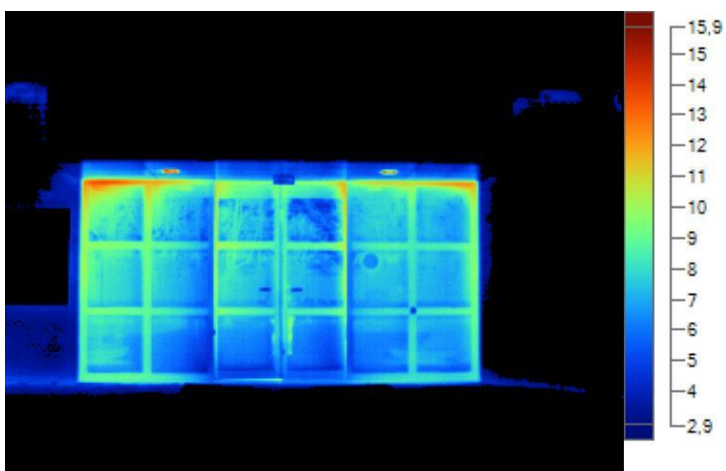
#### **Zuidzijde (hoofdentree)**

Warmteverlies door uitstroom van warme lucht

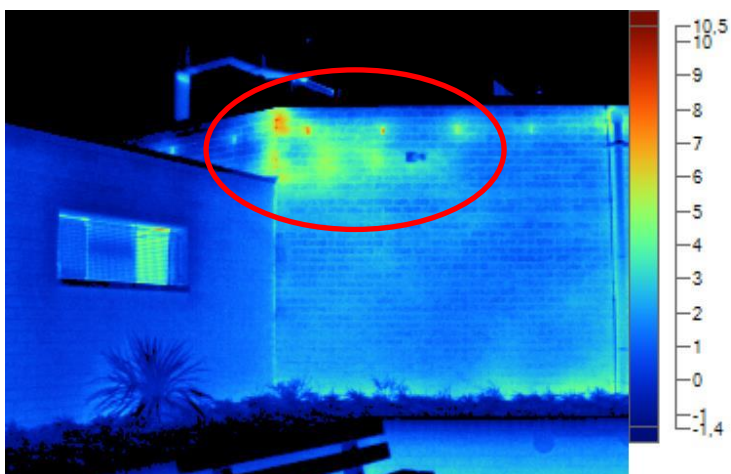
#### Zuidzijde (hoofdentree)

Er zijn geen belangrijke thermische afwijkingen zichtbaar

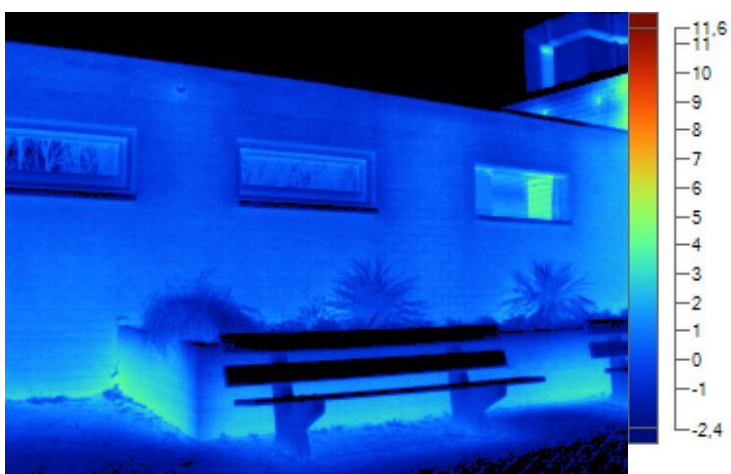
#### Zuidzijde (hoofdentree)

Warmteverlies door uitstroom van warme lucht

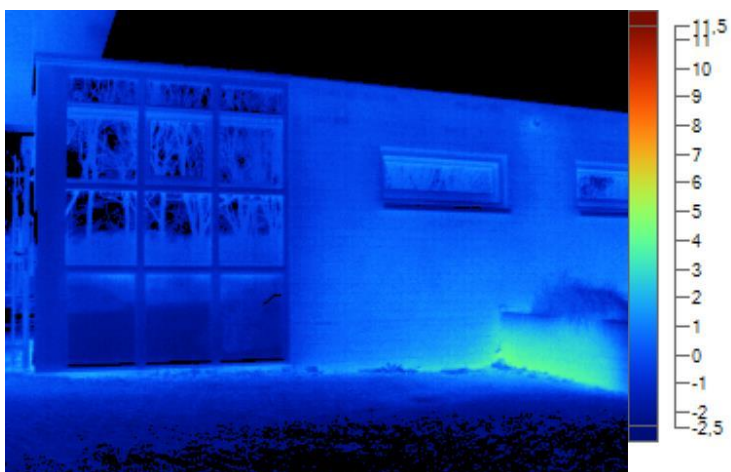
### **Zuidzijde**

Er zijn geen belangrijke thermische afwijkingen zichtbaar

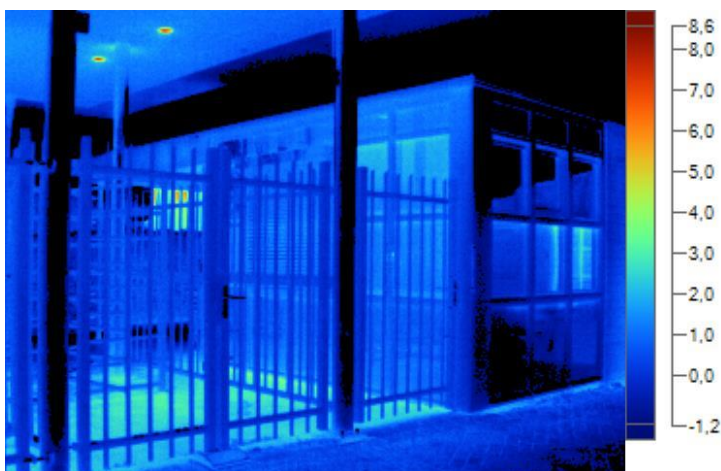
### **Zuidzijde (hoofdentree)**

Er zijn geen belangrijke thermische afwijkingen zichtbaar

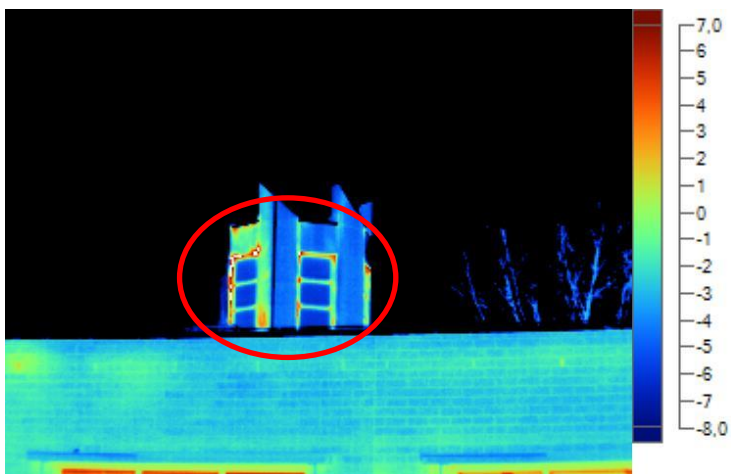
### Zuidwestzijde (hoofdentree)

Er zijn geen belangrijke thermische afwijkingen zichtbaar

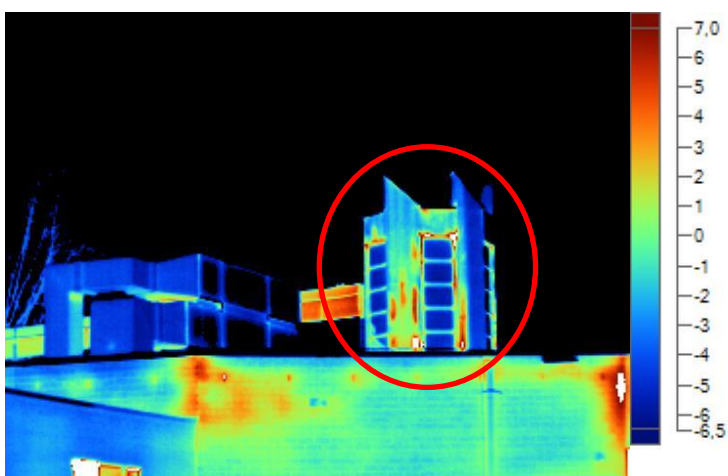
### Glijbaantoren

Warmteverlies door uitstroom van warme lucht (rode vlekjes)
