# Foto rapportage

*14-12-2021*

0-Meting Fonteinen Tilburg

Versie 001

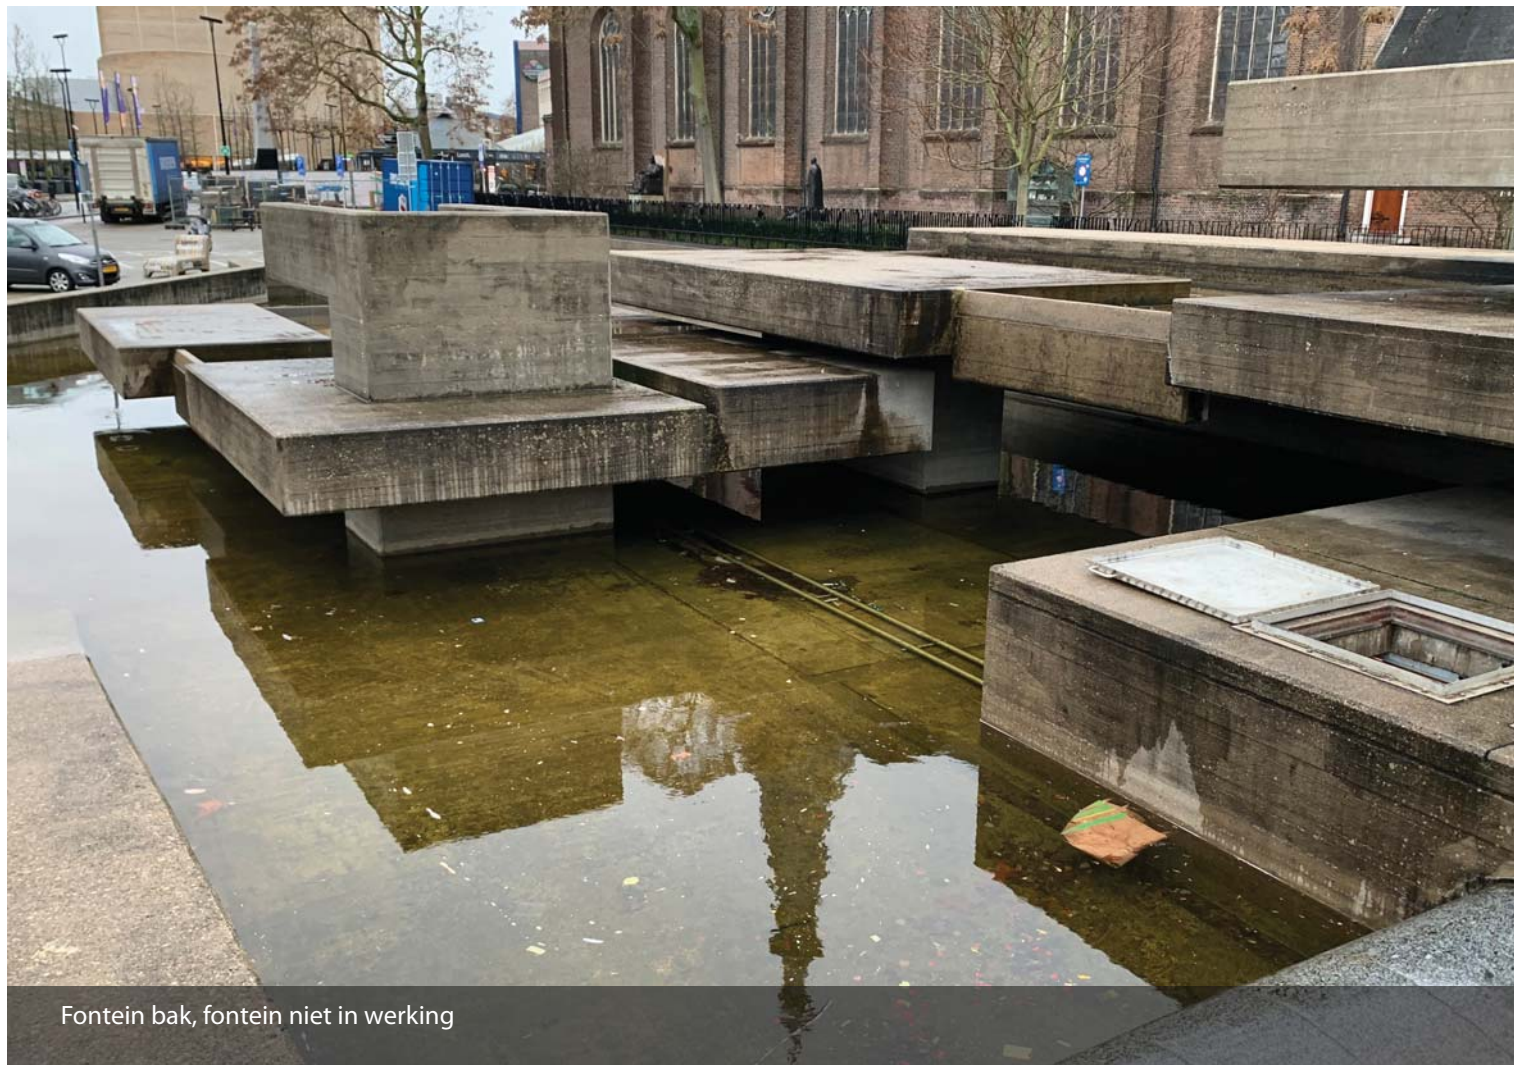
Fontein bak, fontein niet in werking

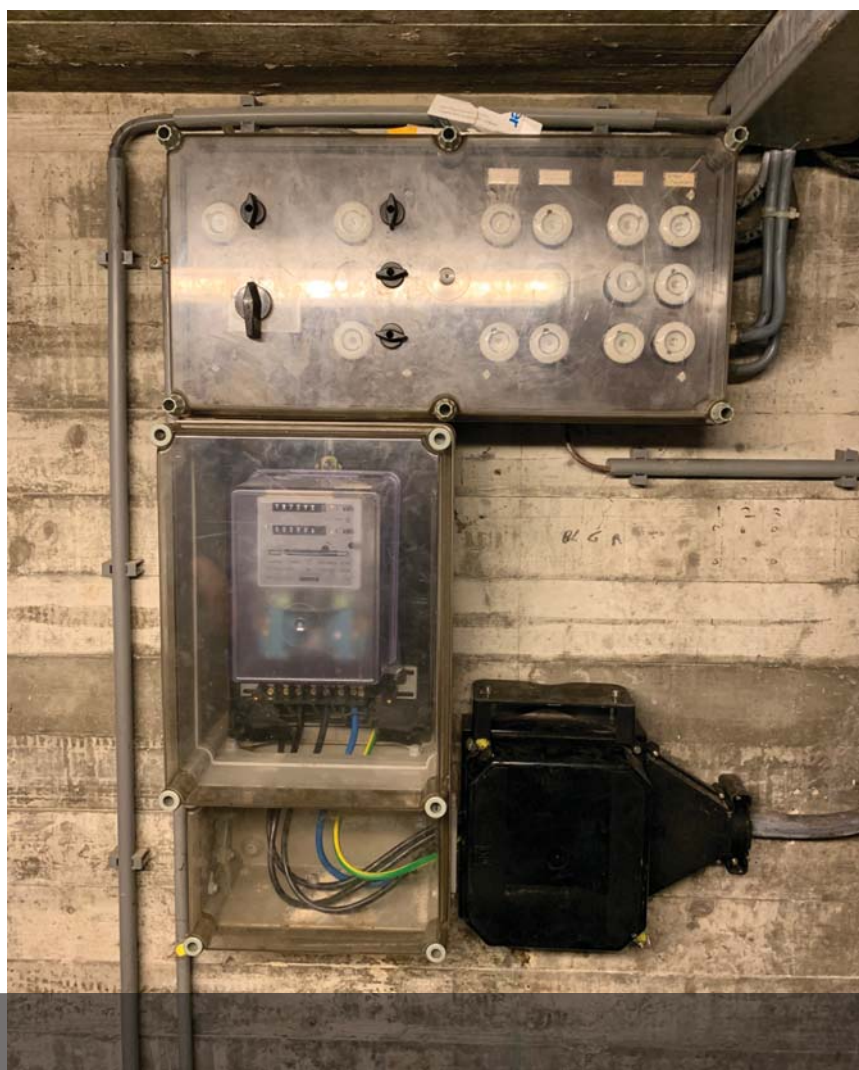
Hoofdverdeler

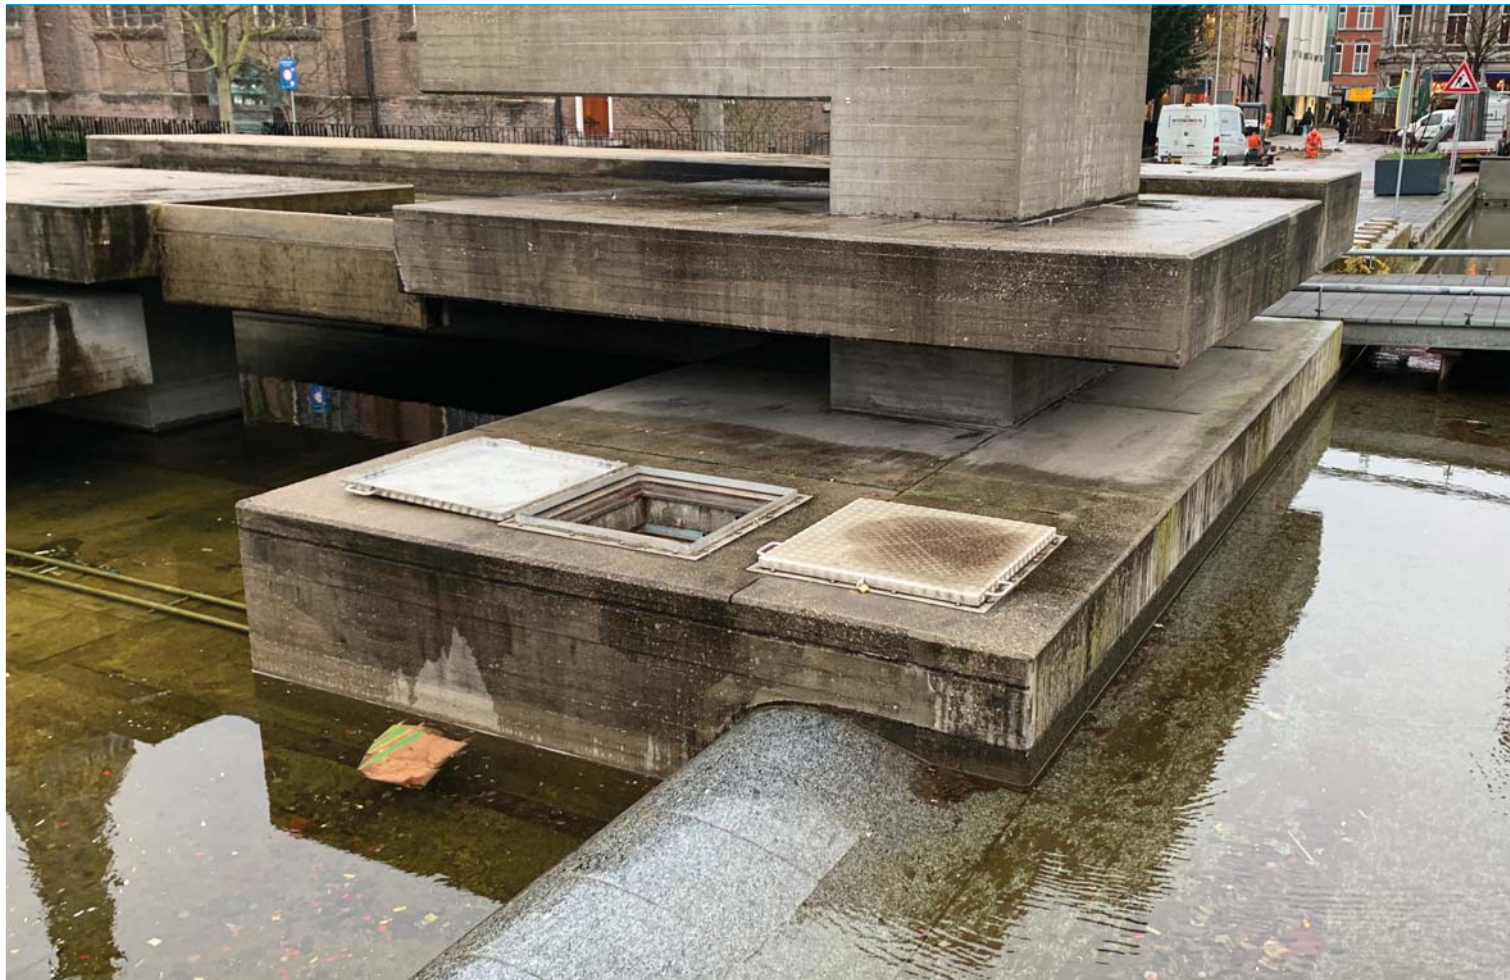
Toegang tot technische ruimte

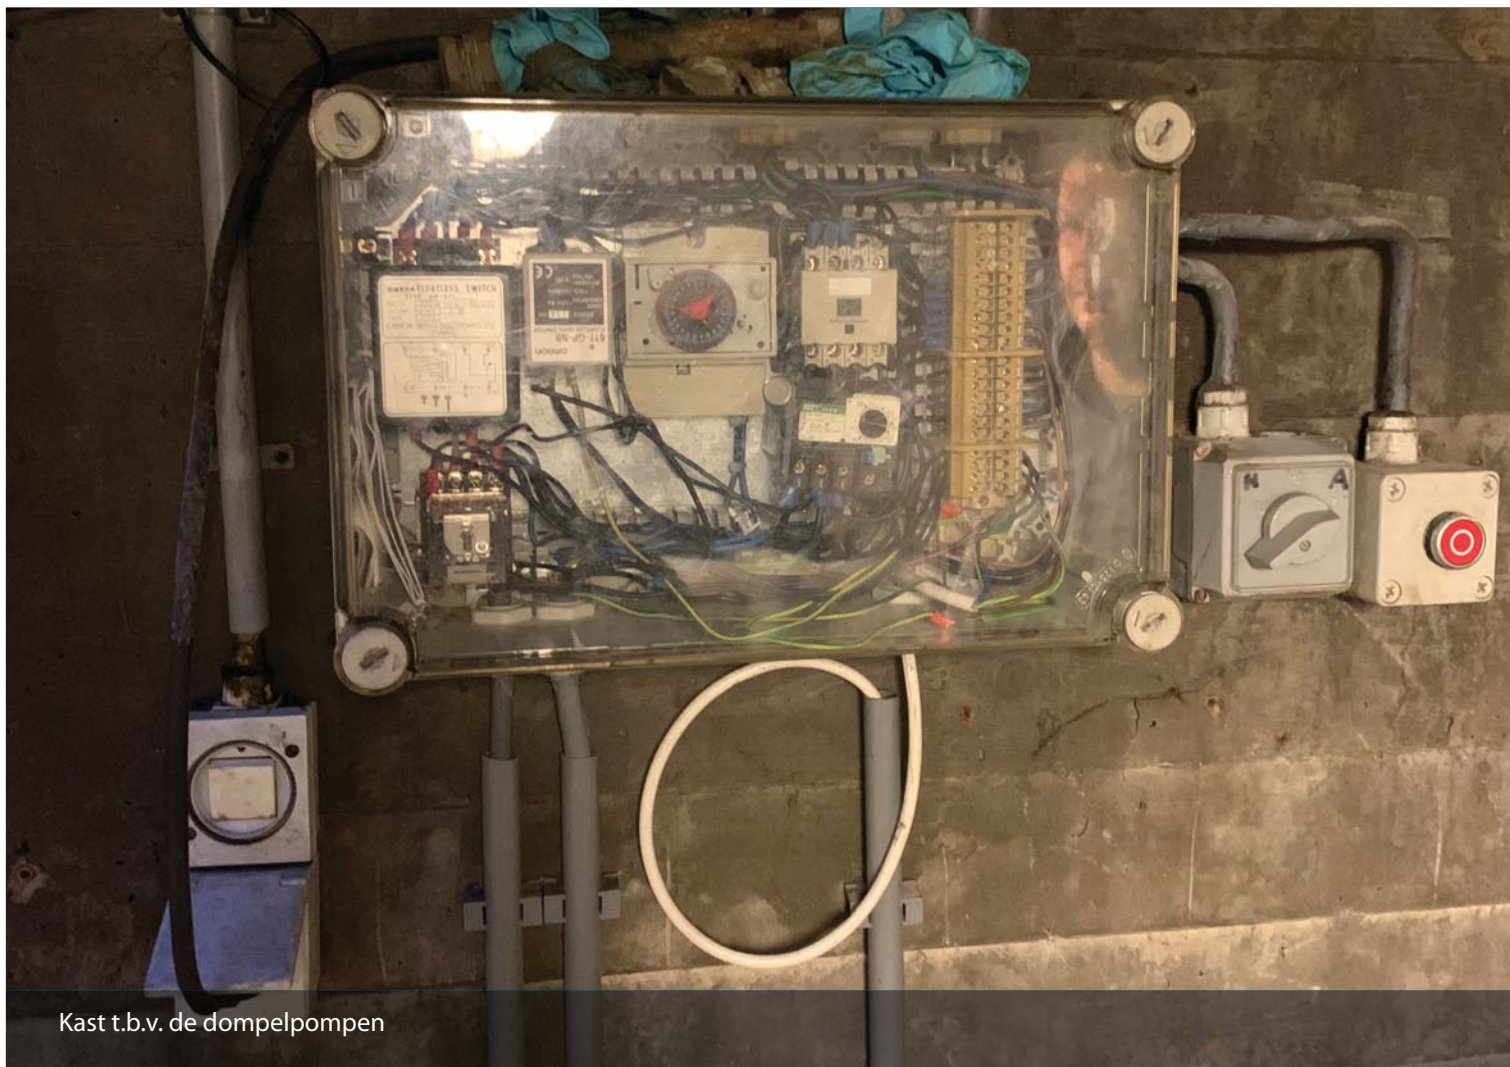
Kast t.b.v. de pompelampen

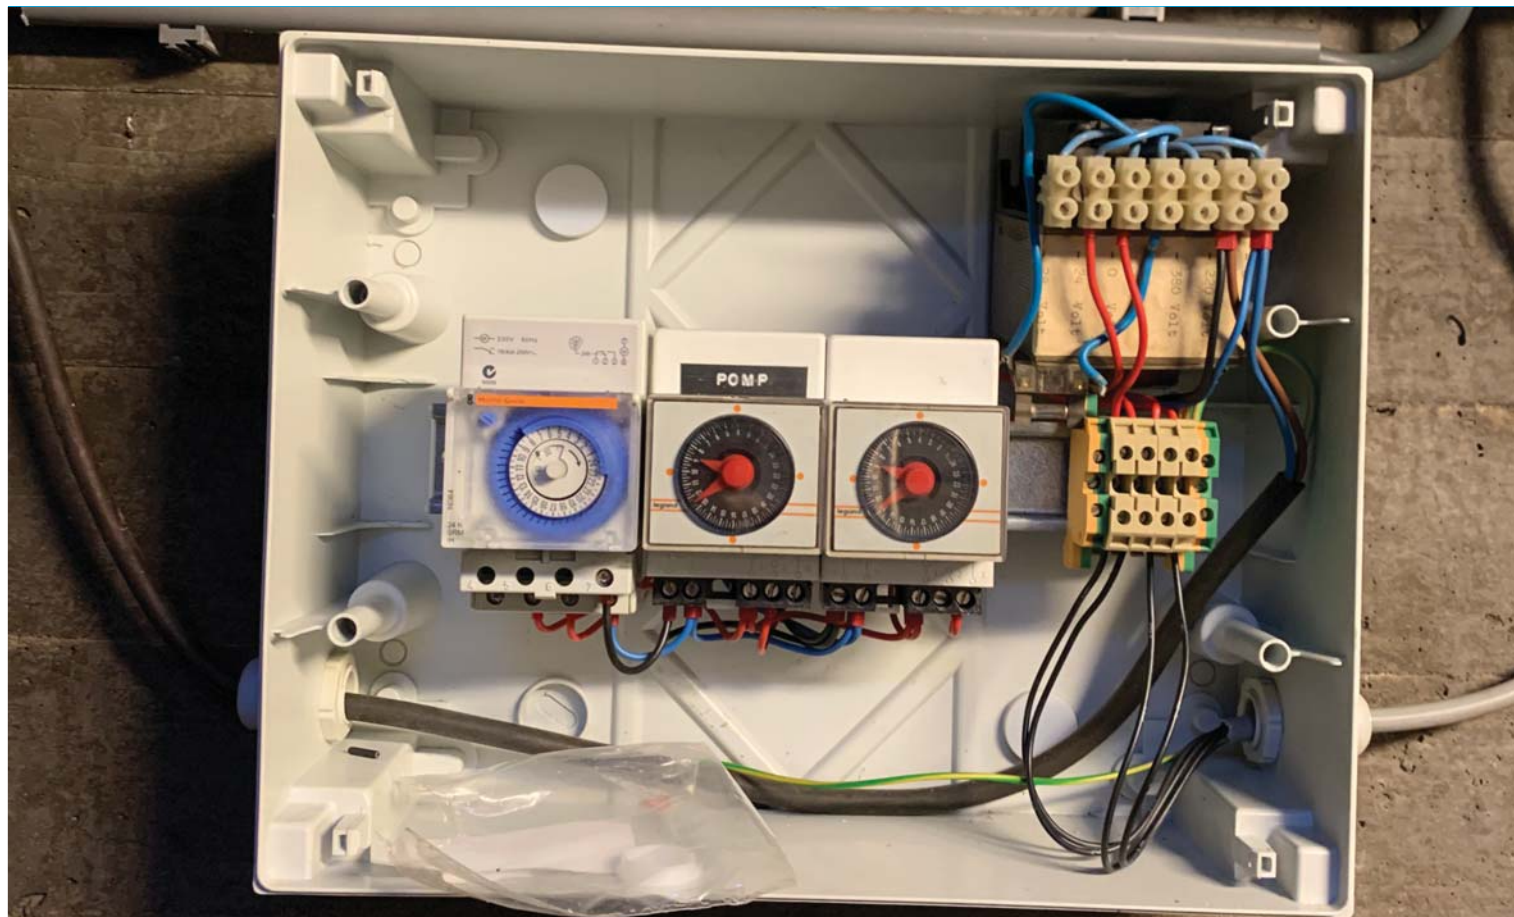
Tijdschakelaars t.b.v. schakelen fontein

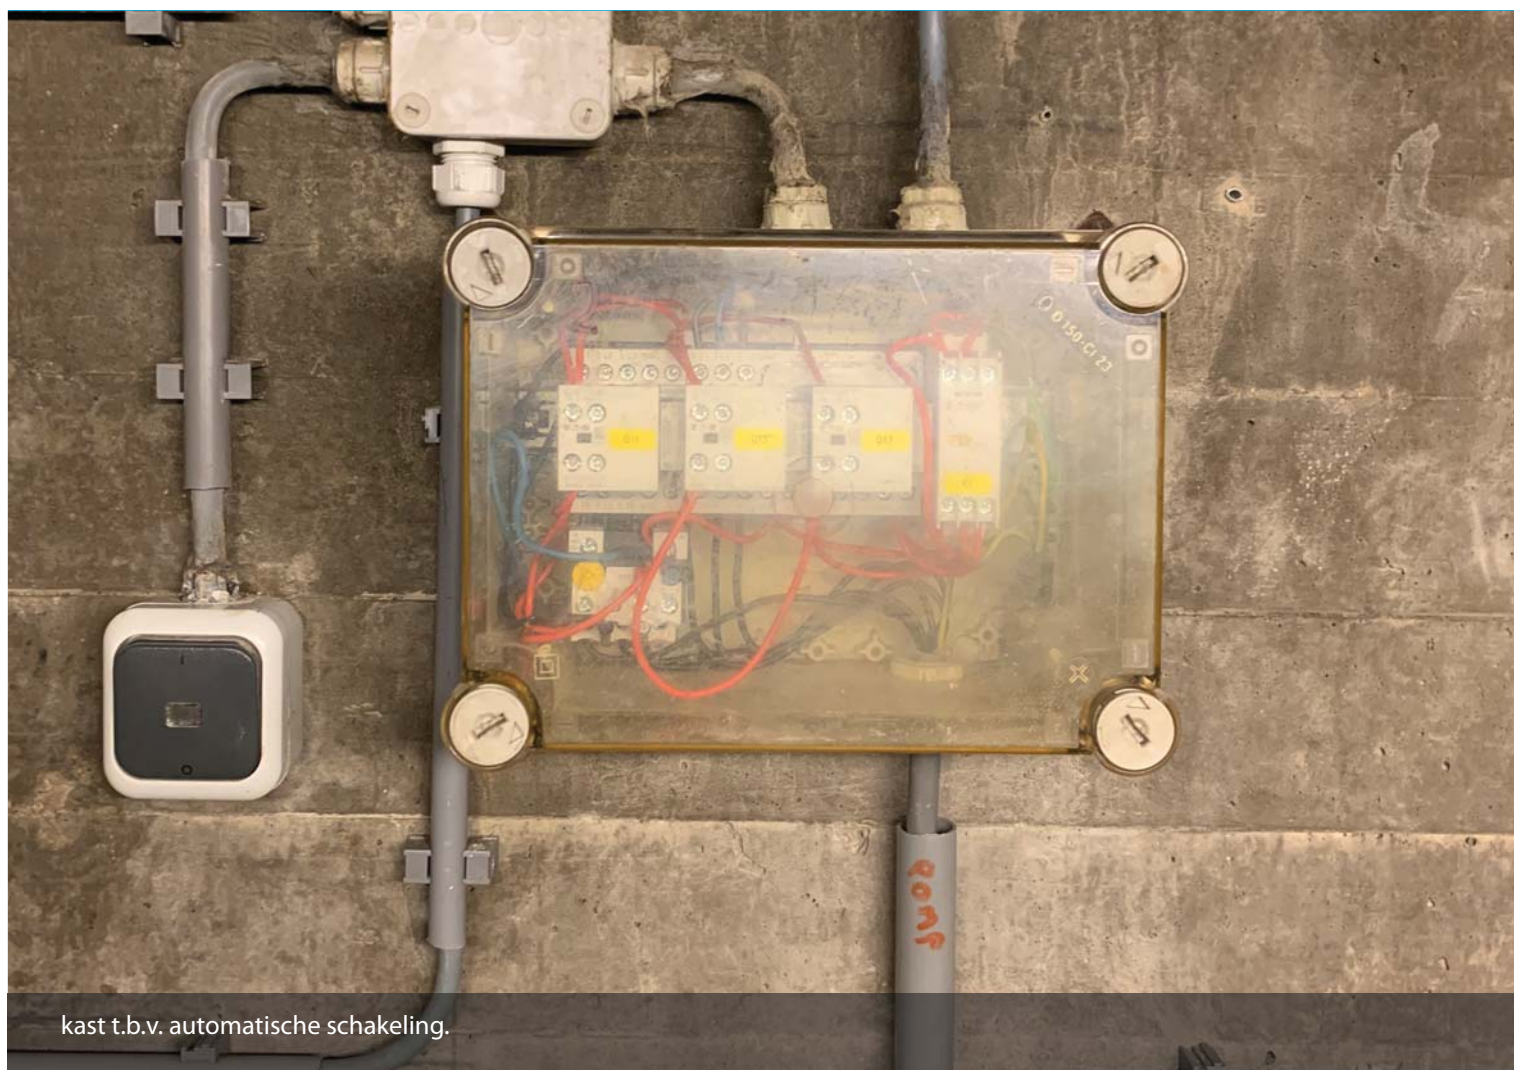
kast t.b.v. automatische schakeling.

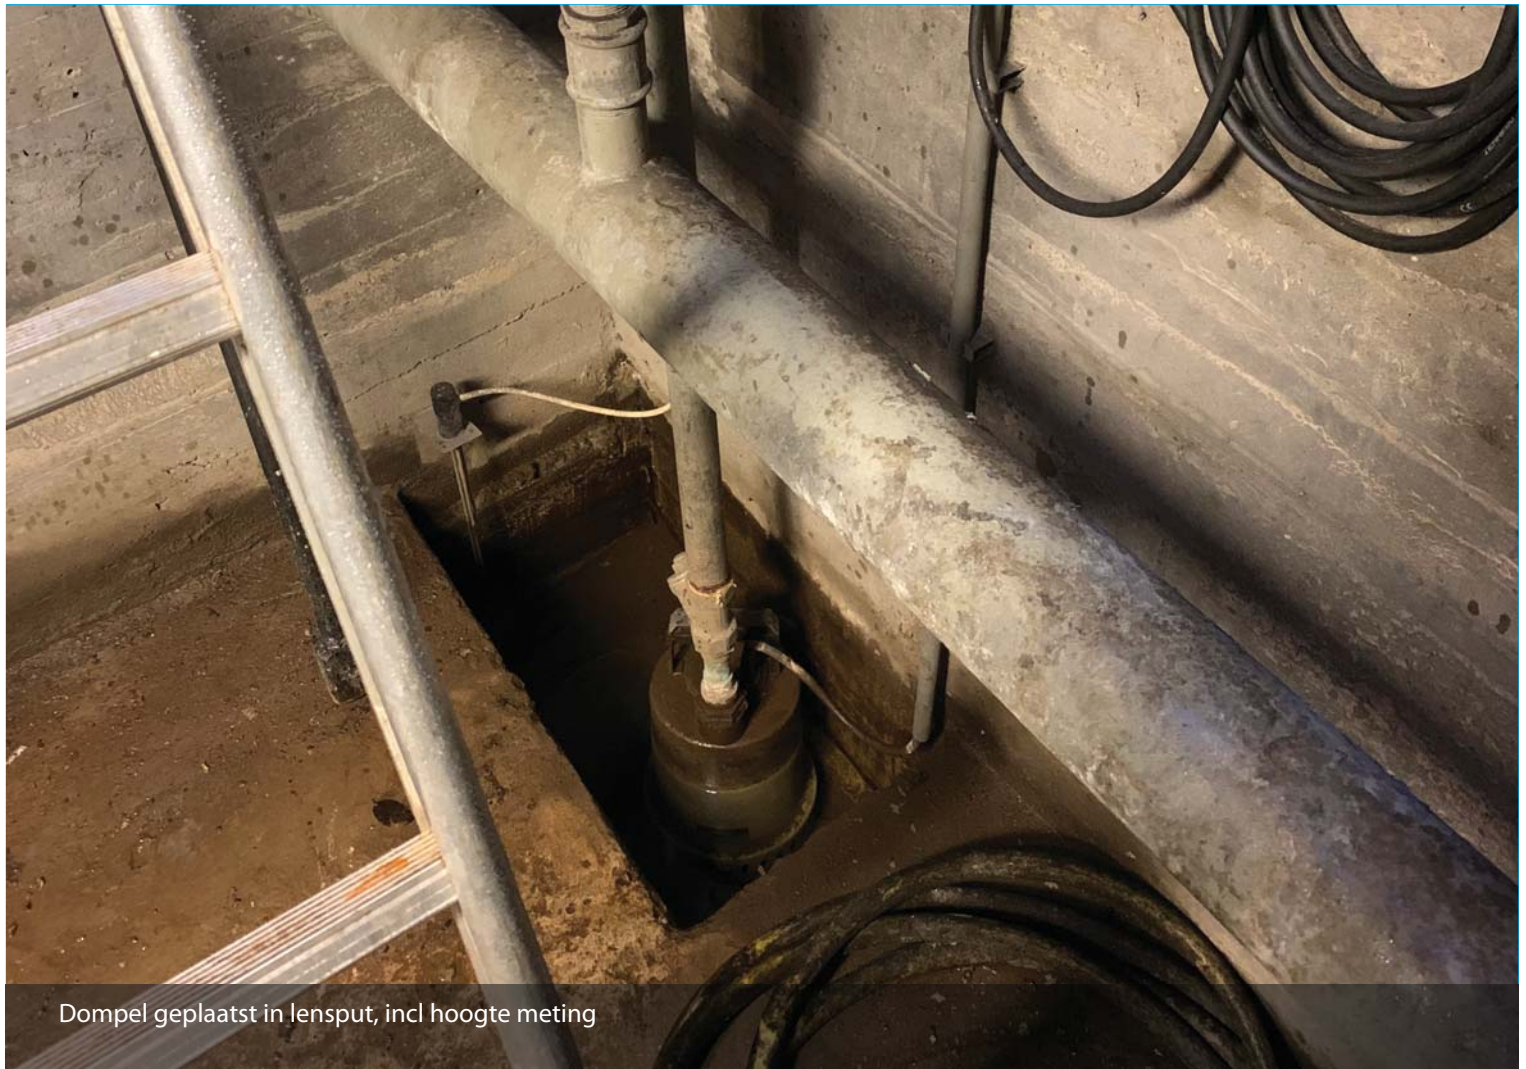
Dospel geplaatst in lensput, incl hoogte meting

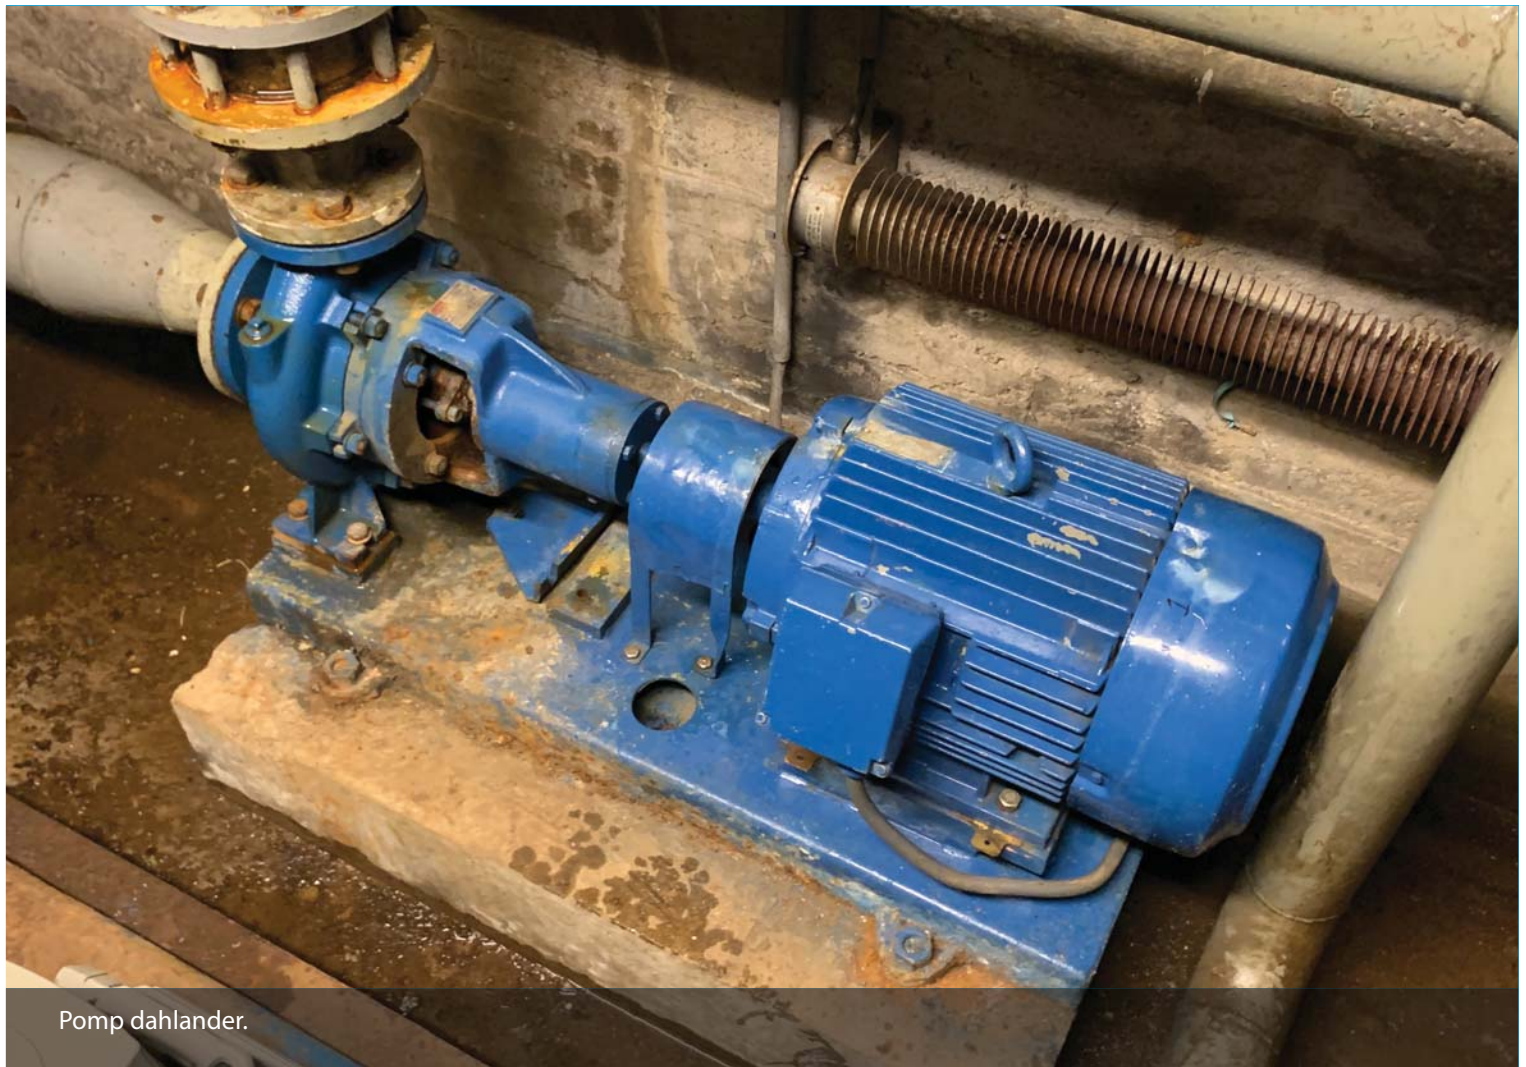
Pomp dahlander.

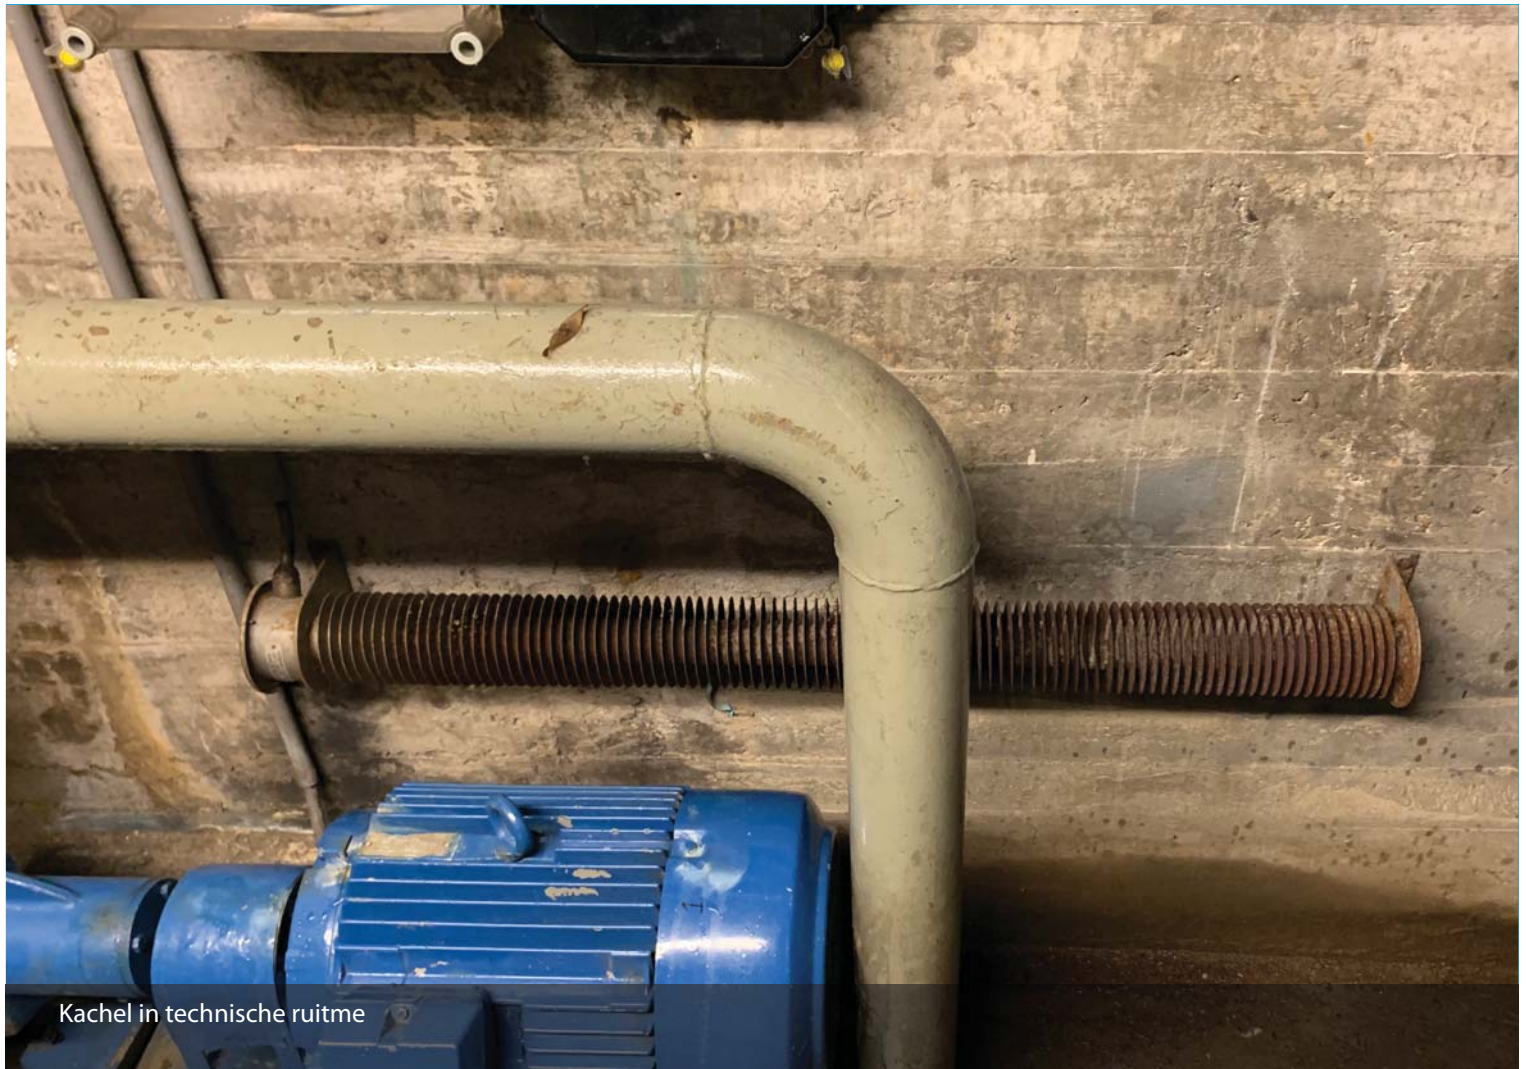
Kachel in technische ruimte

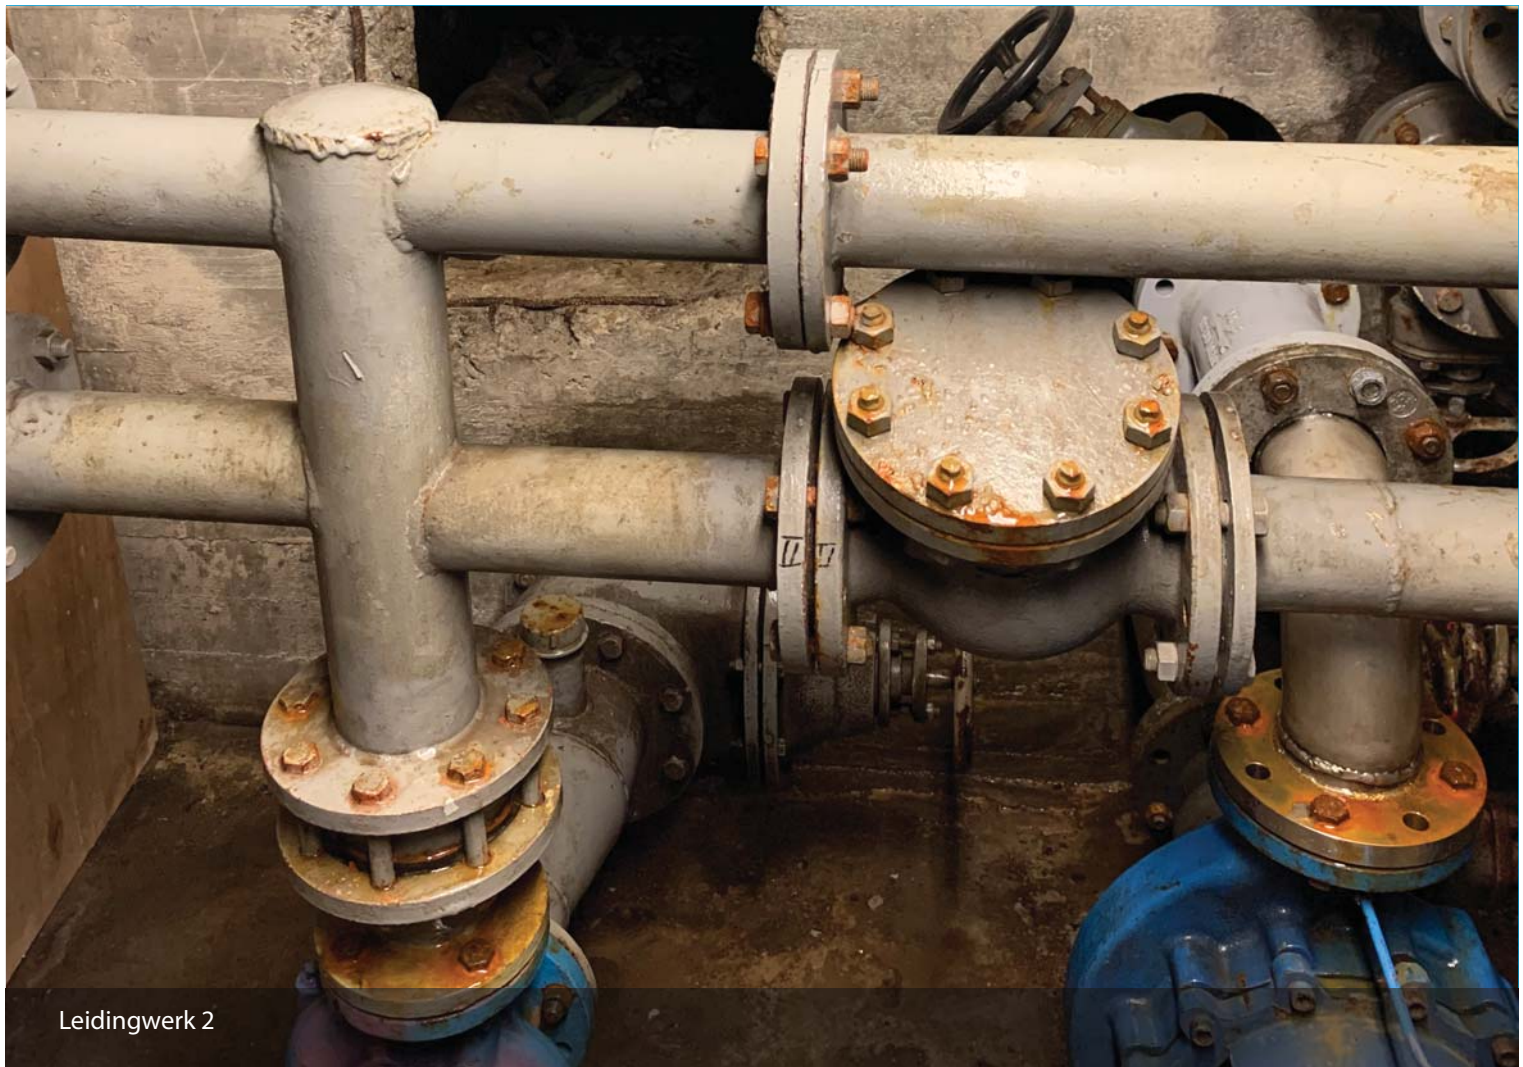
Leidingwerk 2

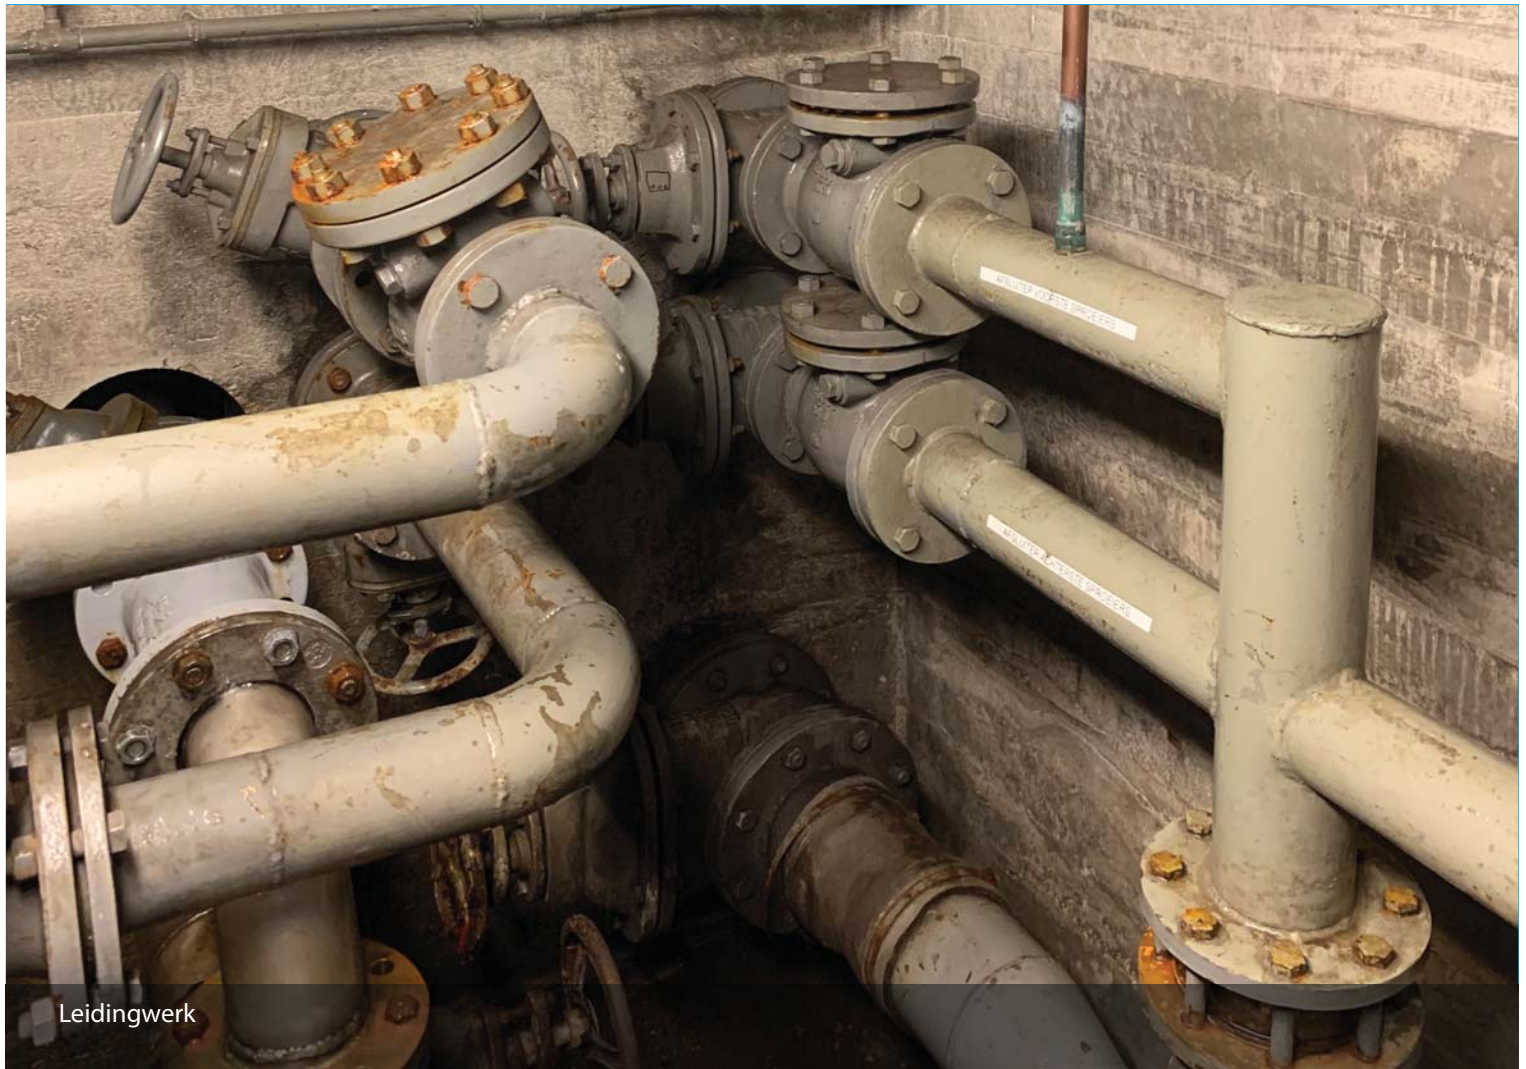
Leidingwerk

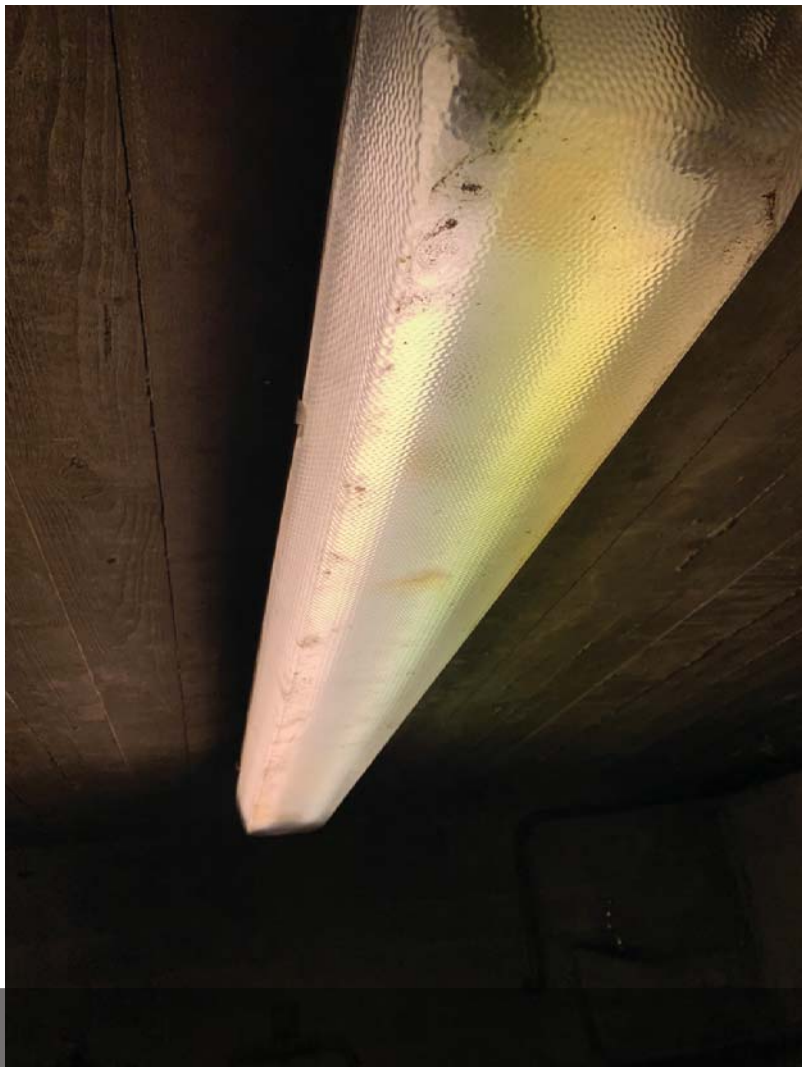
Verlichting

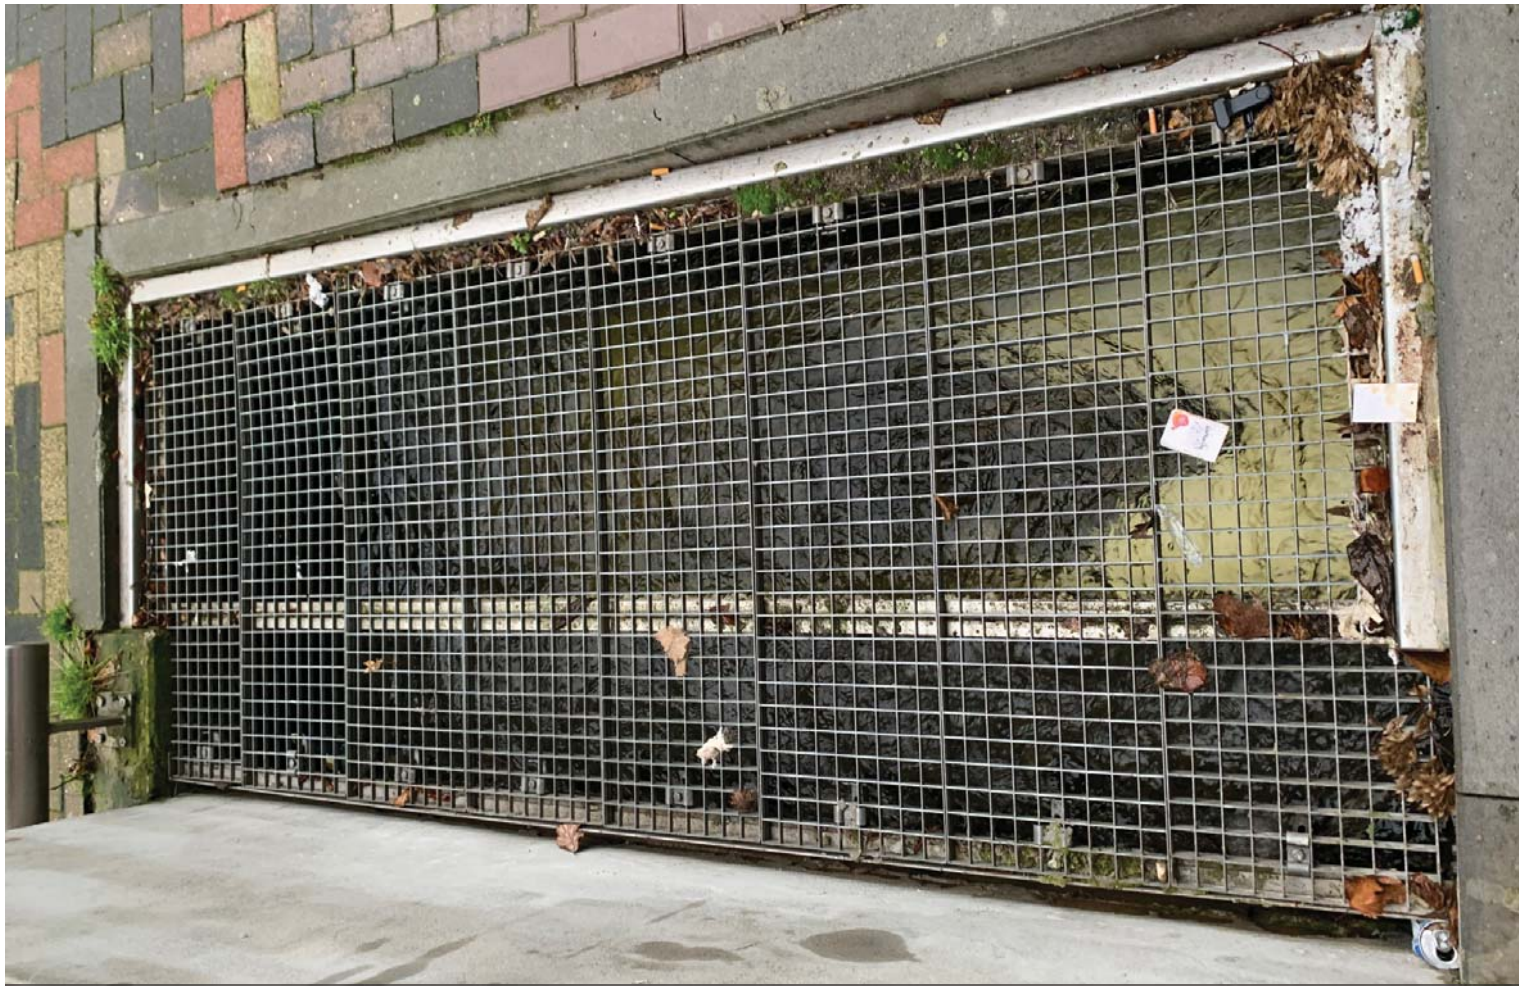
Opvoer goot t.b.v. waterstroom richting het element

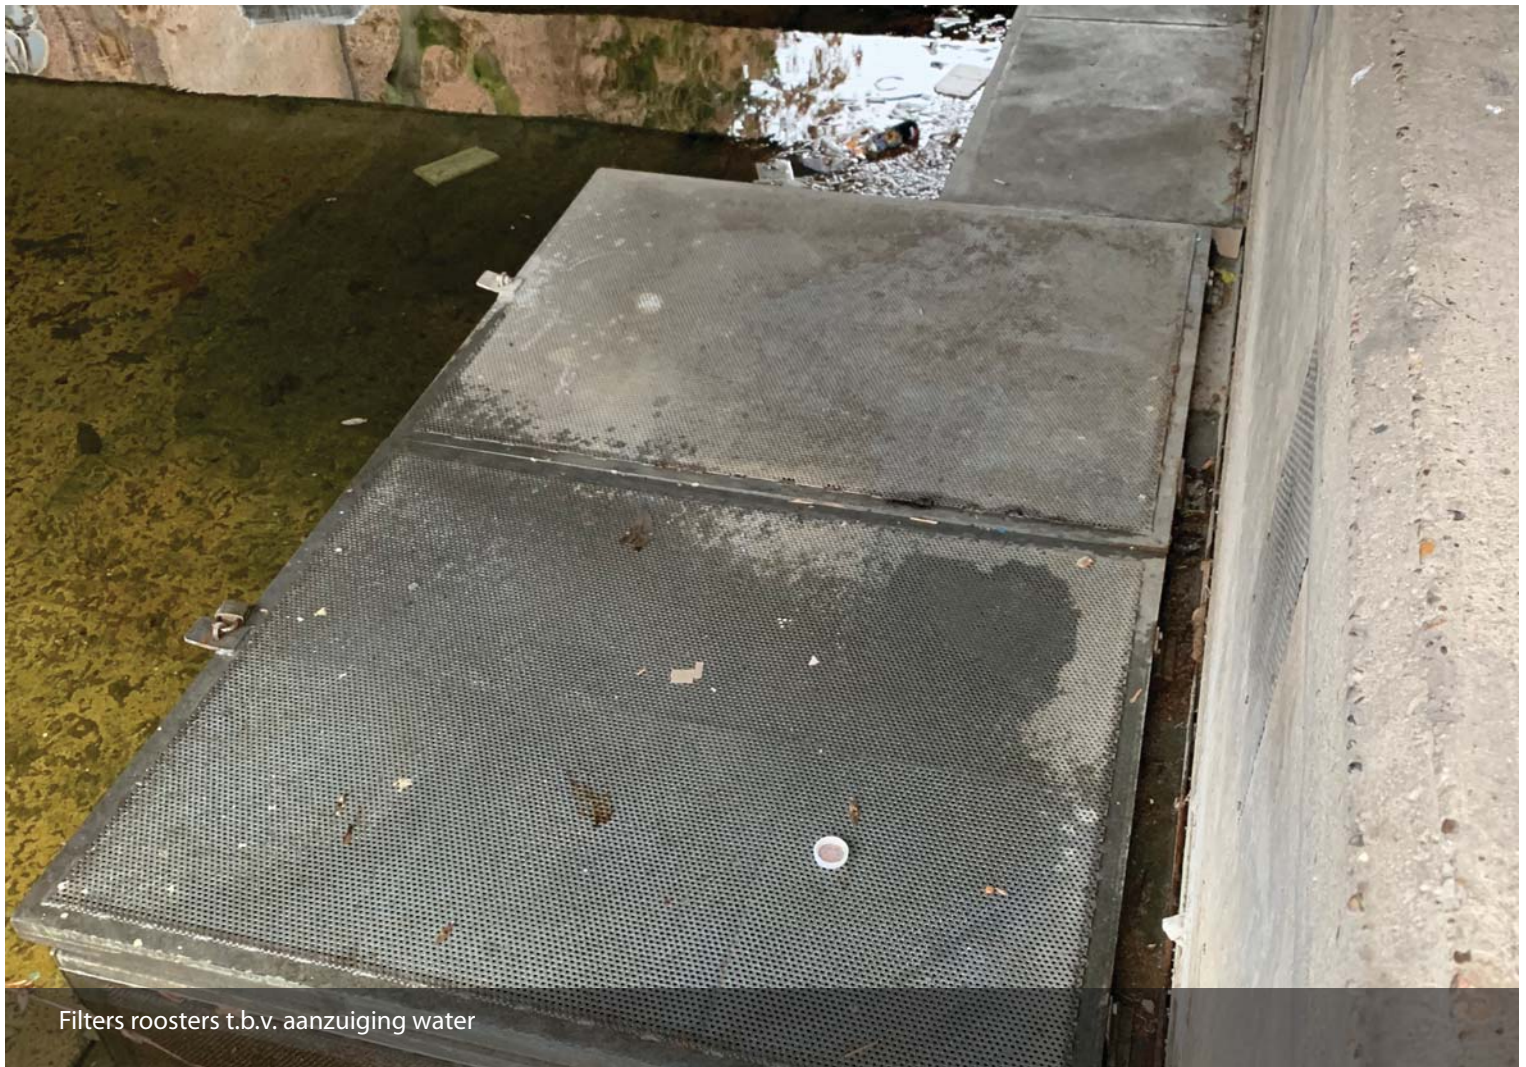
Filters roosters t.b.v. aanzuiging water

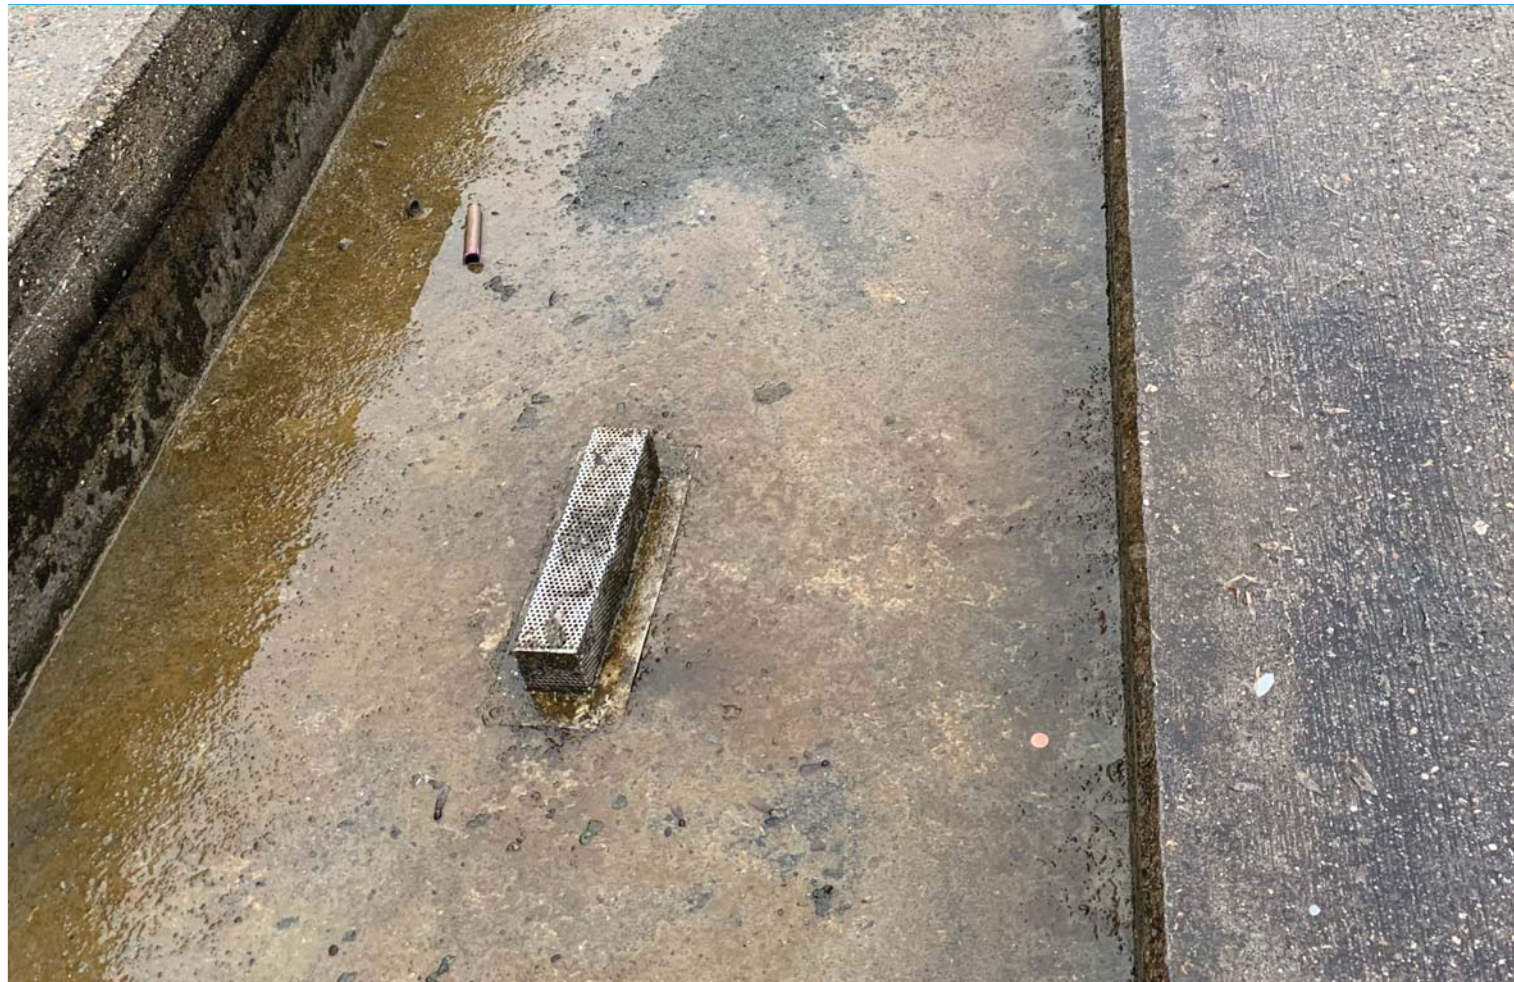
Opvoer roosters
