# Foto rapportage

*14-12-2021*

0-Meting Fonteinen Tilburg

Versie 001

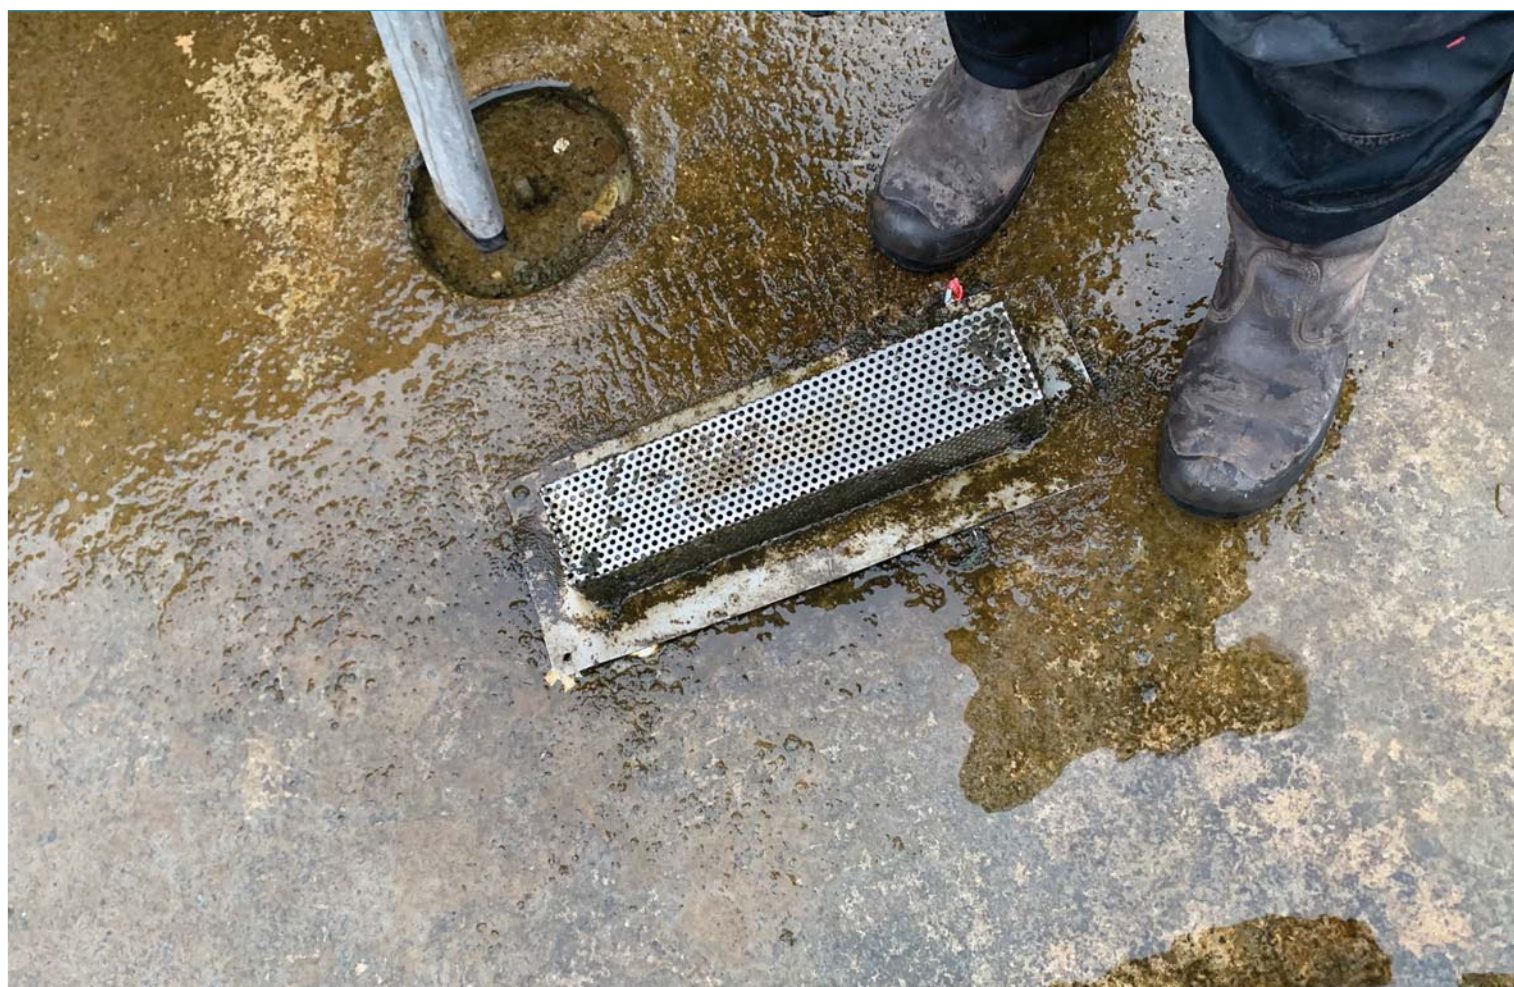
Opvoer roosters

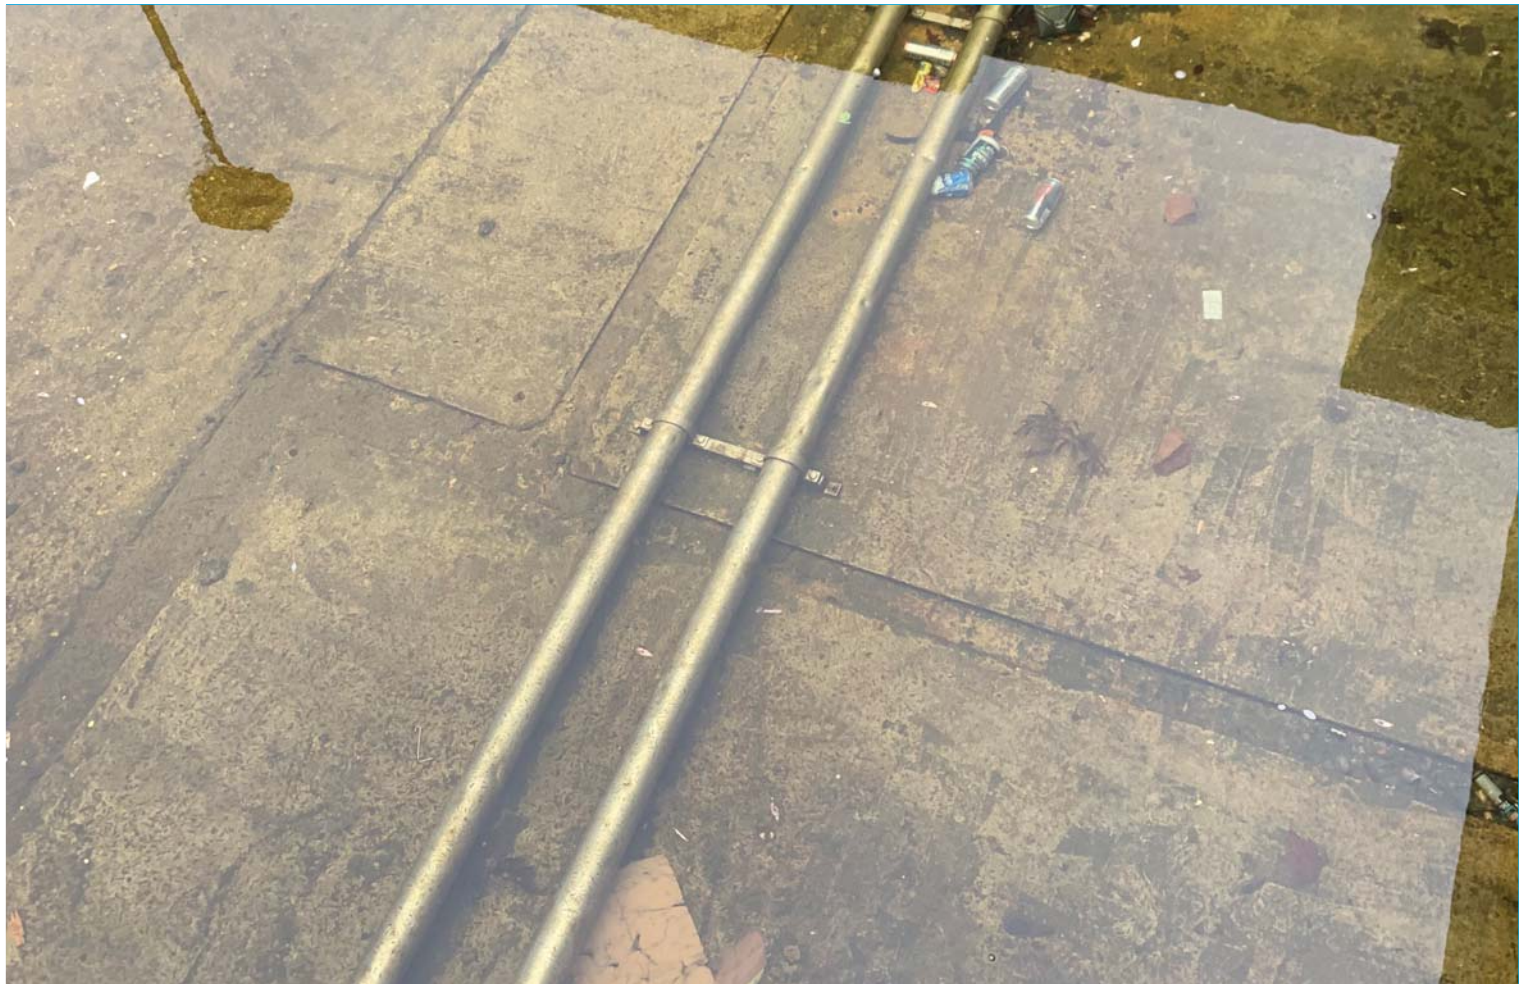
Persleidingen 1

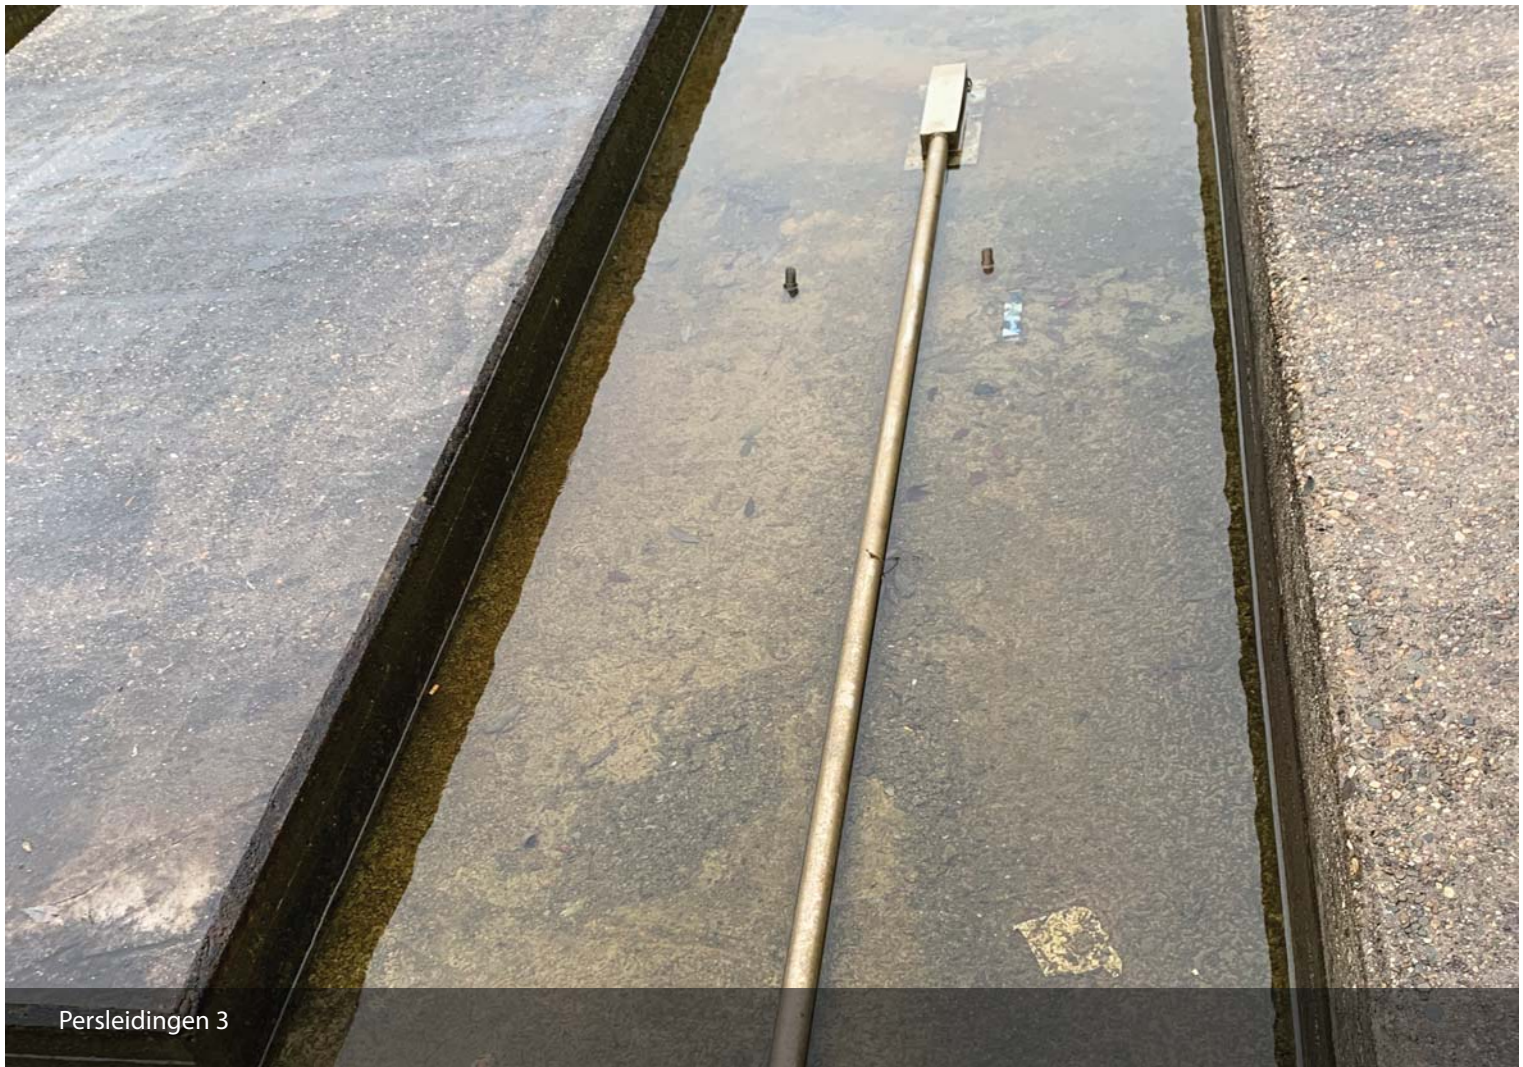
Persleidingen 3

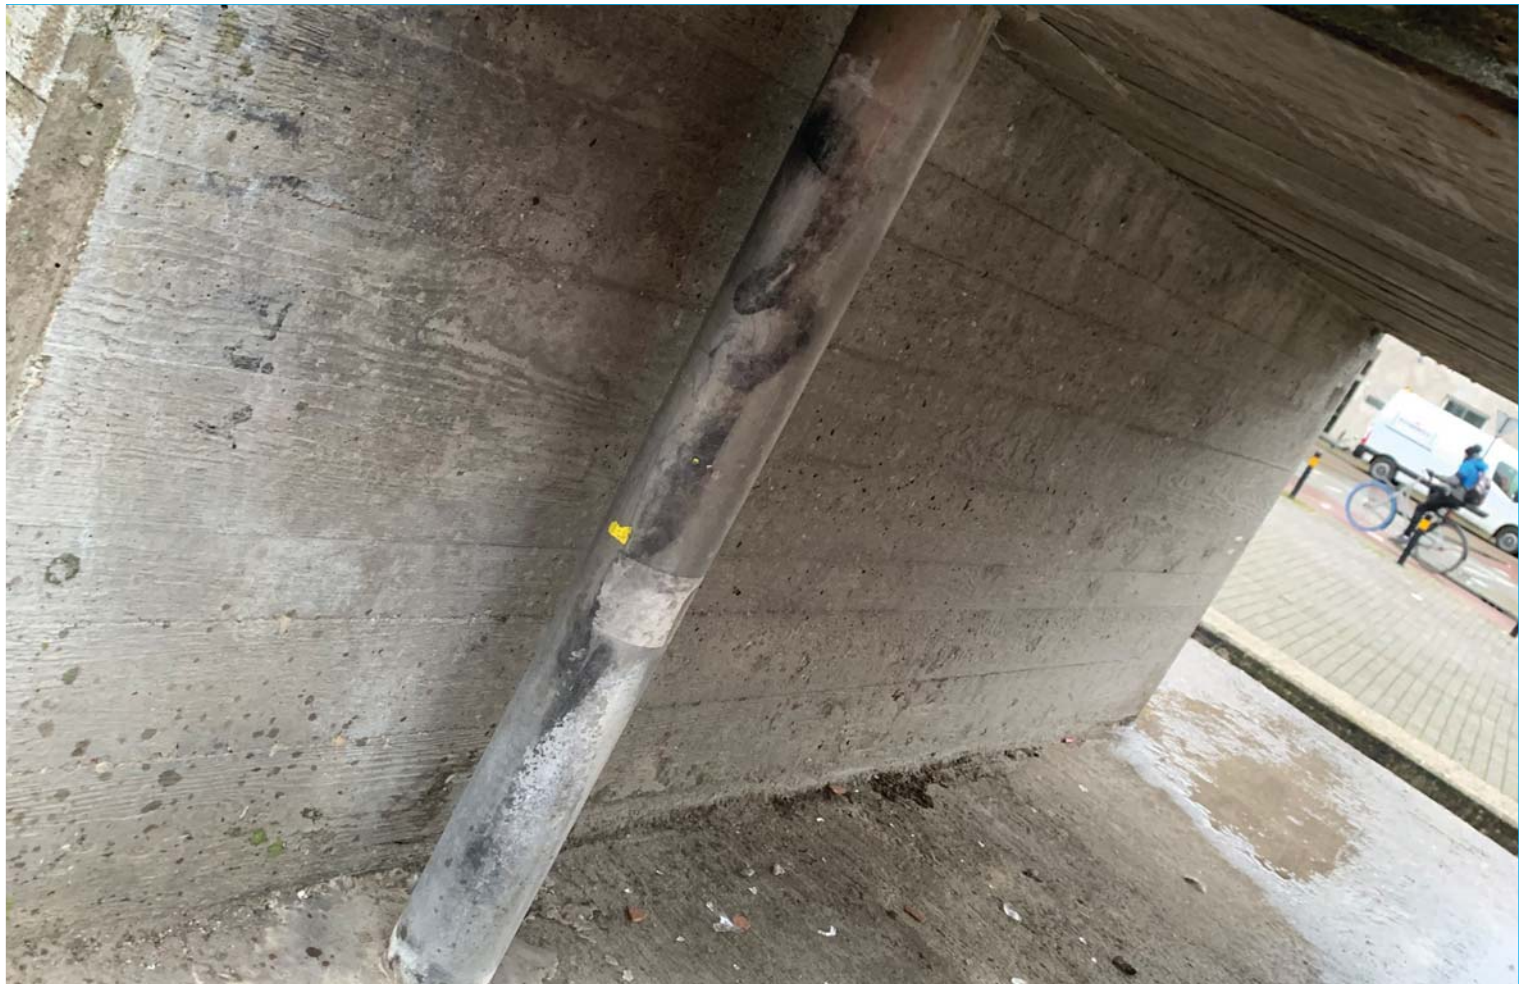
Persleidingen 2

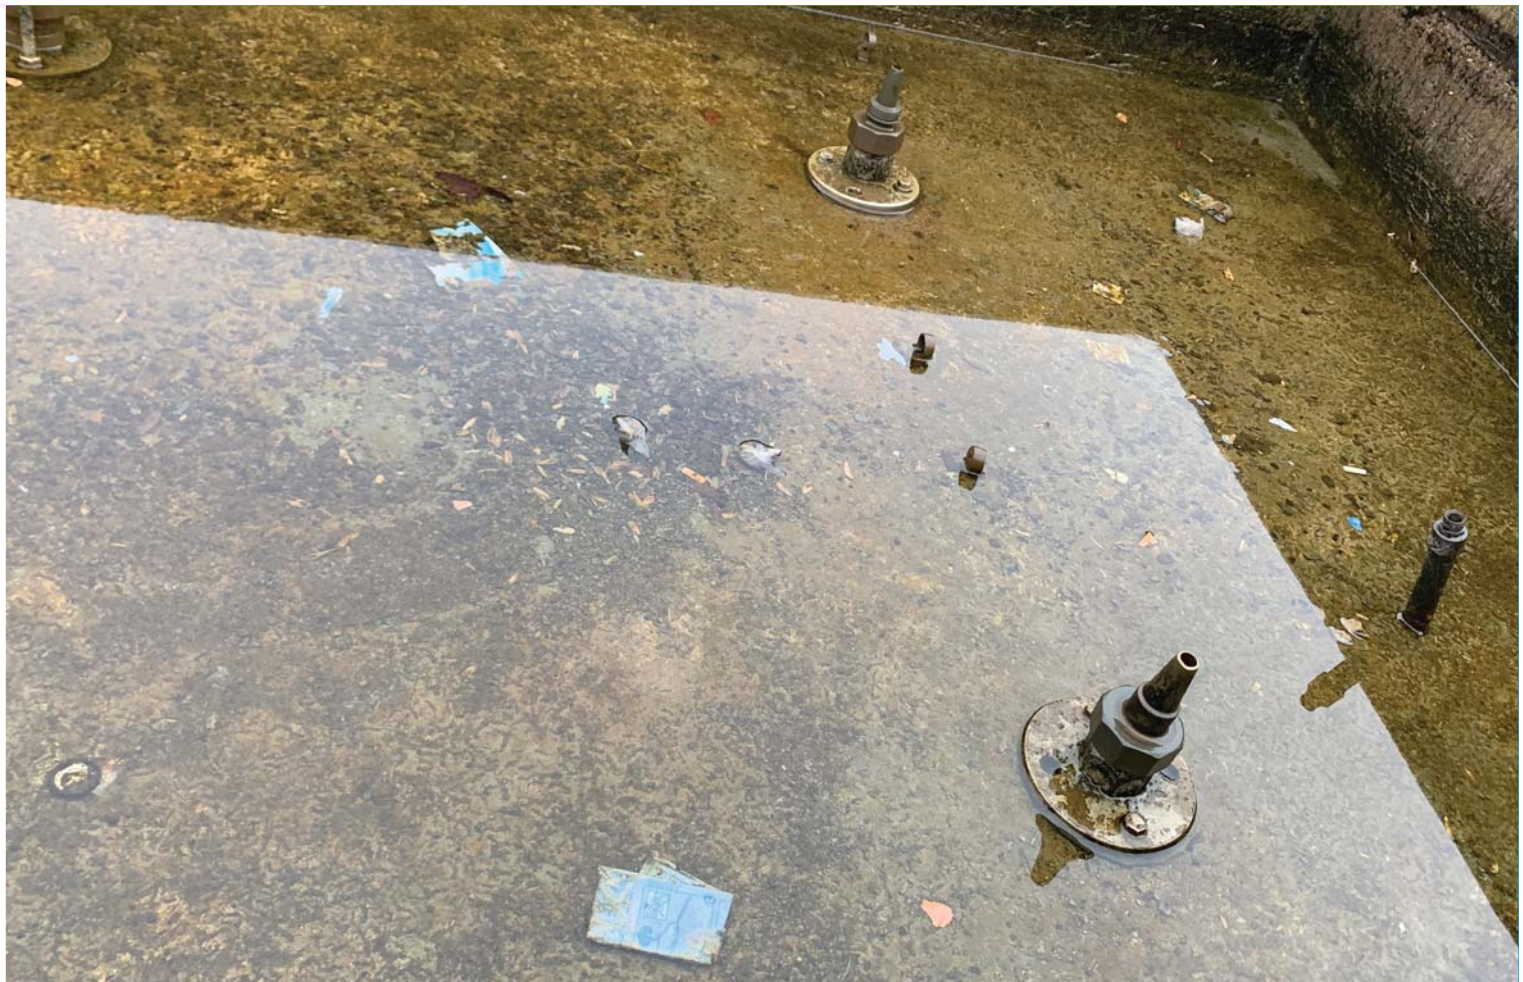
Sputters

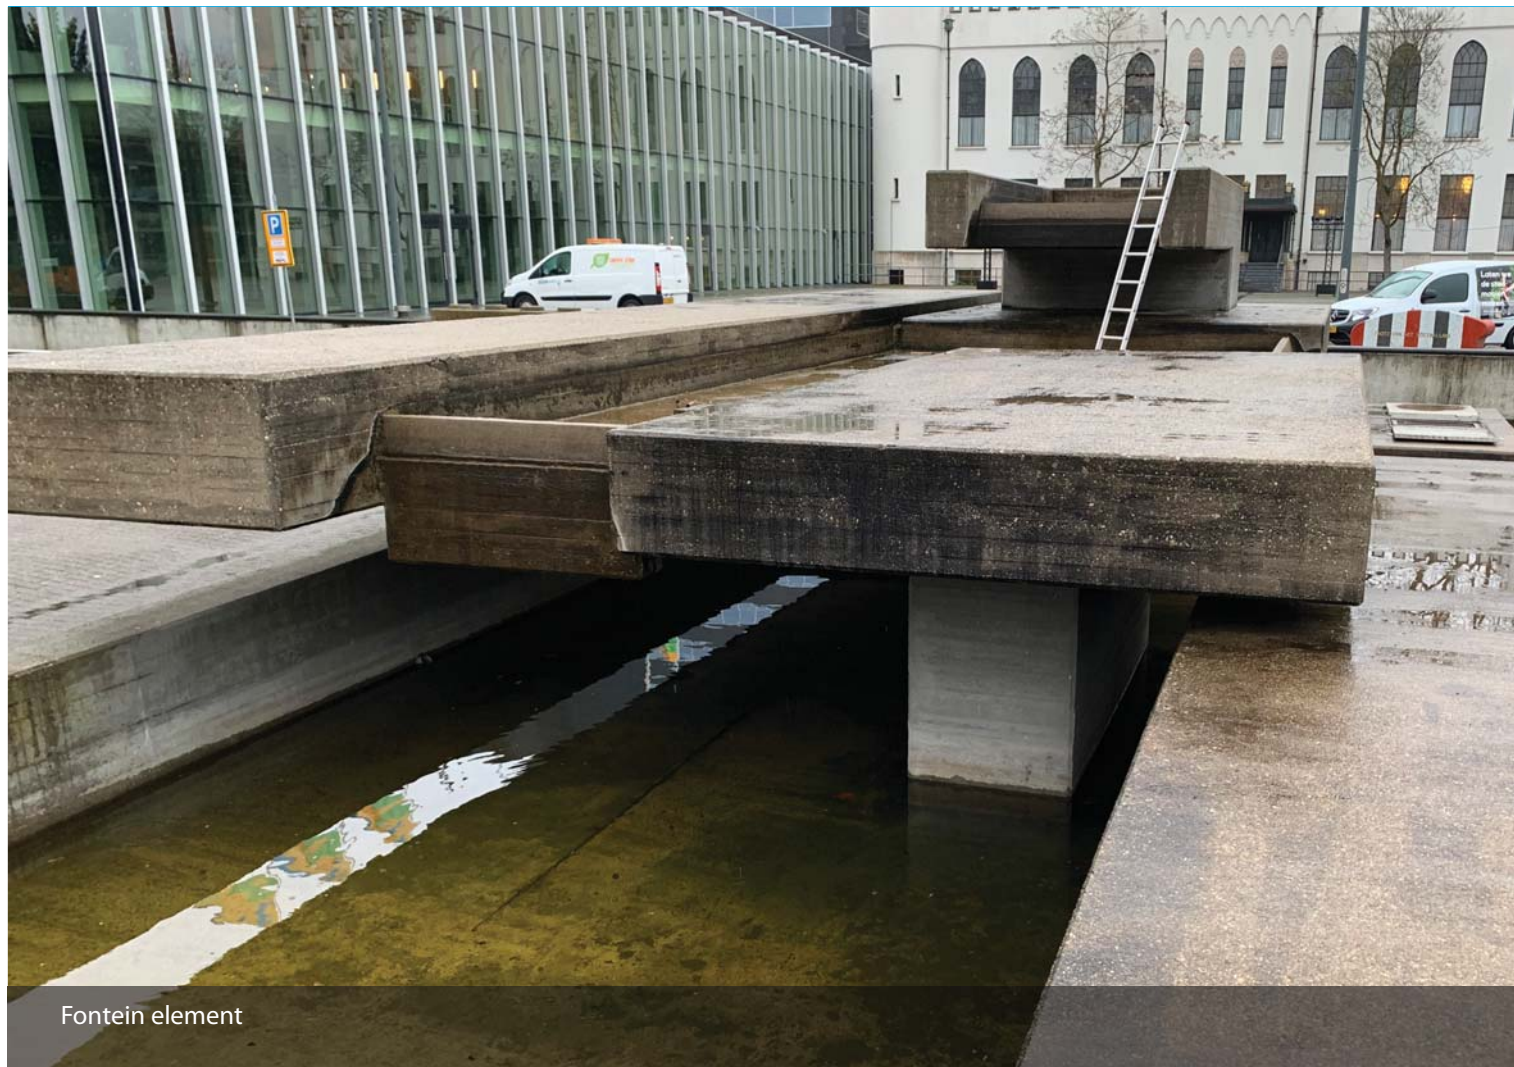
Fontein element

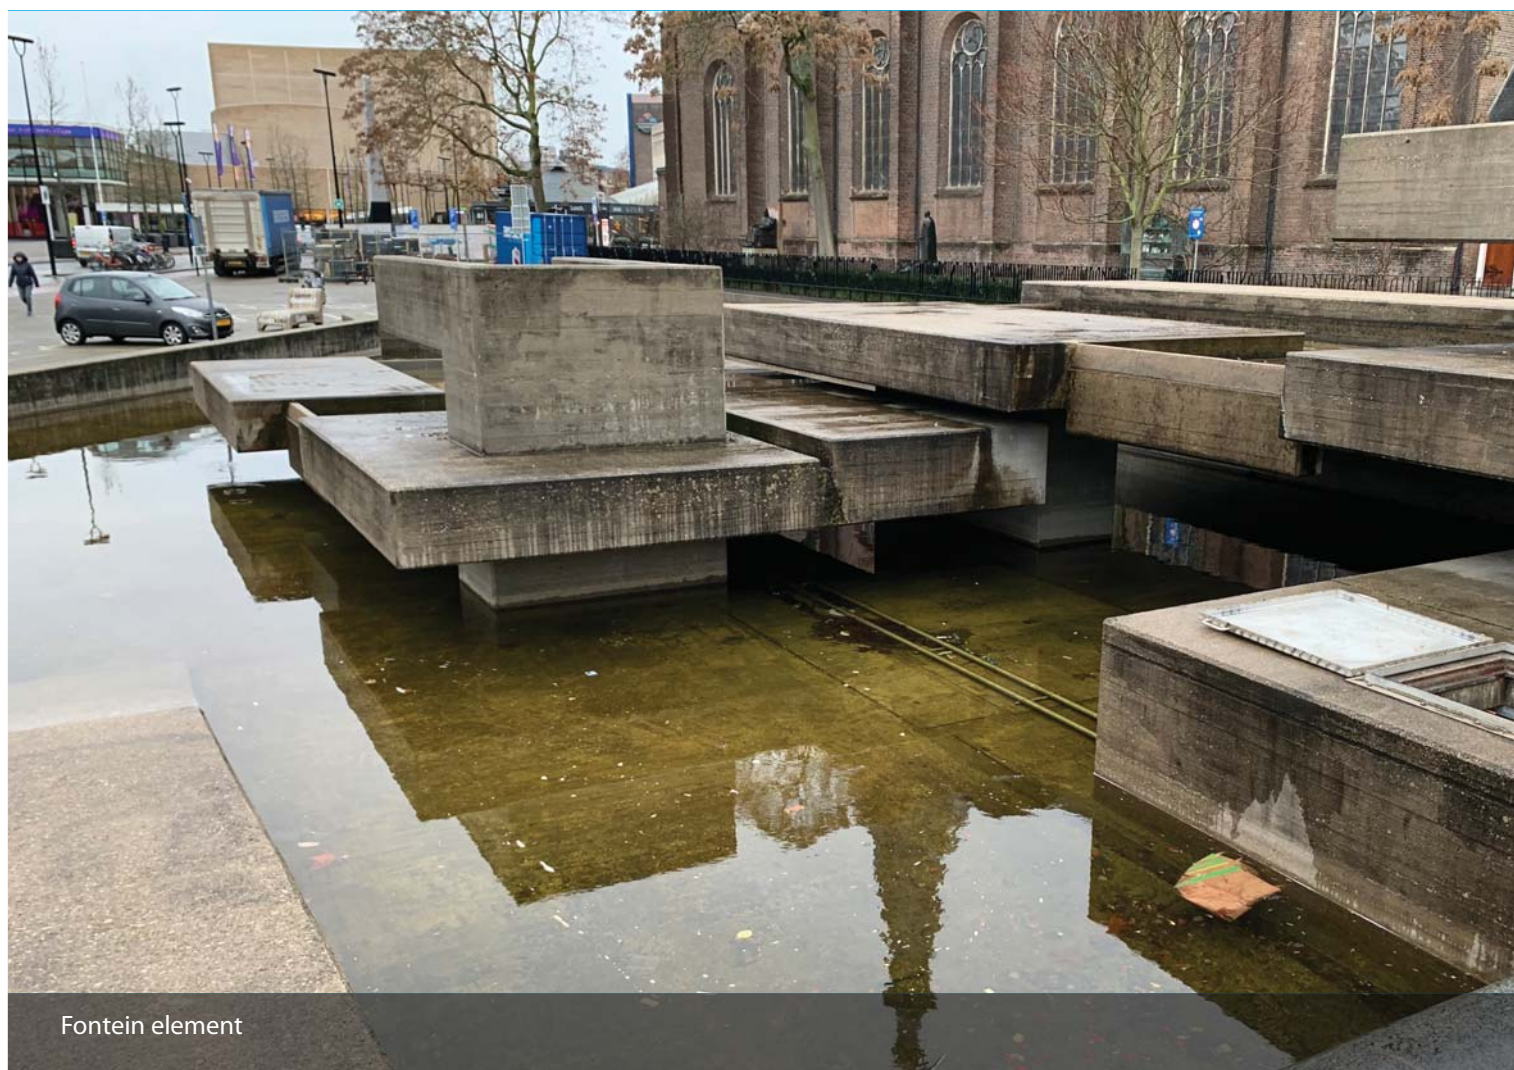
Fontein element

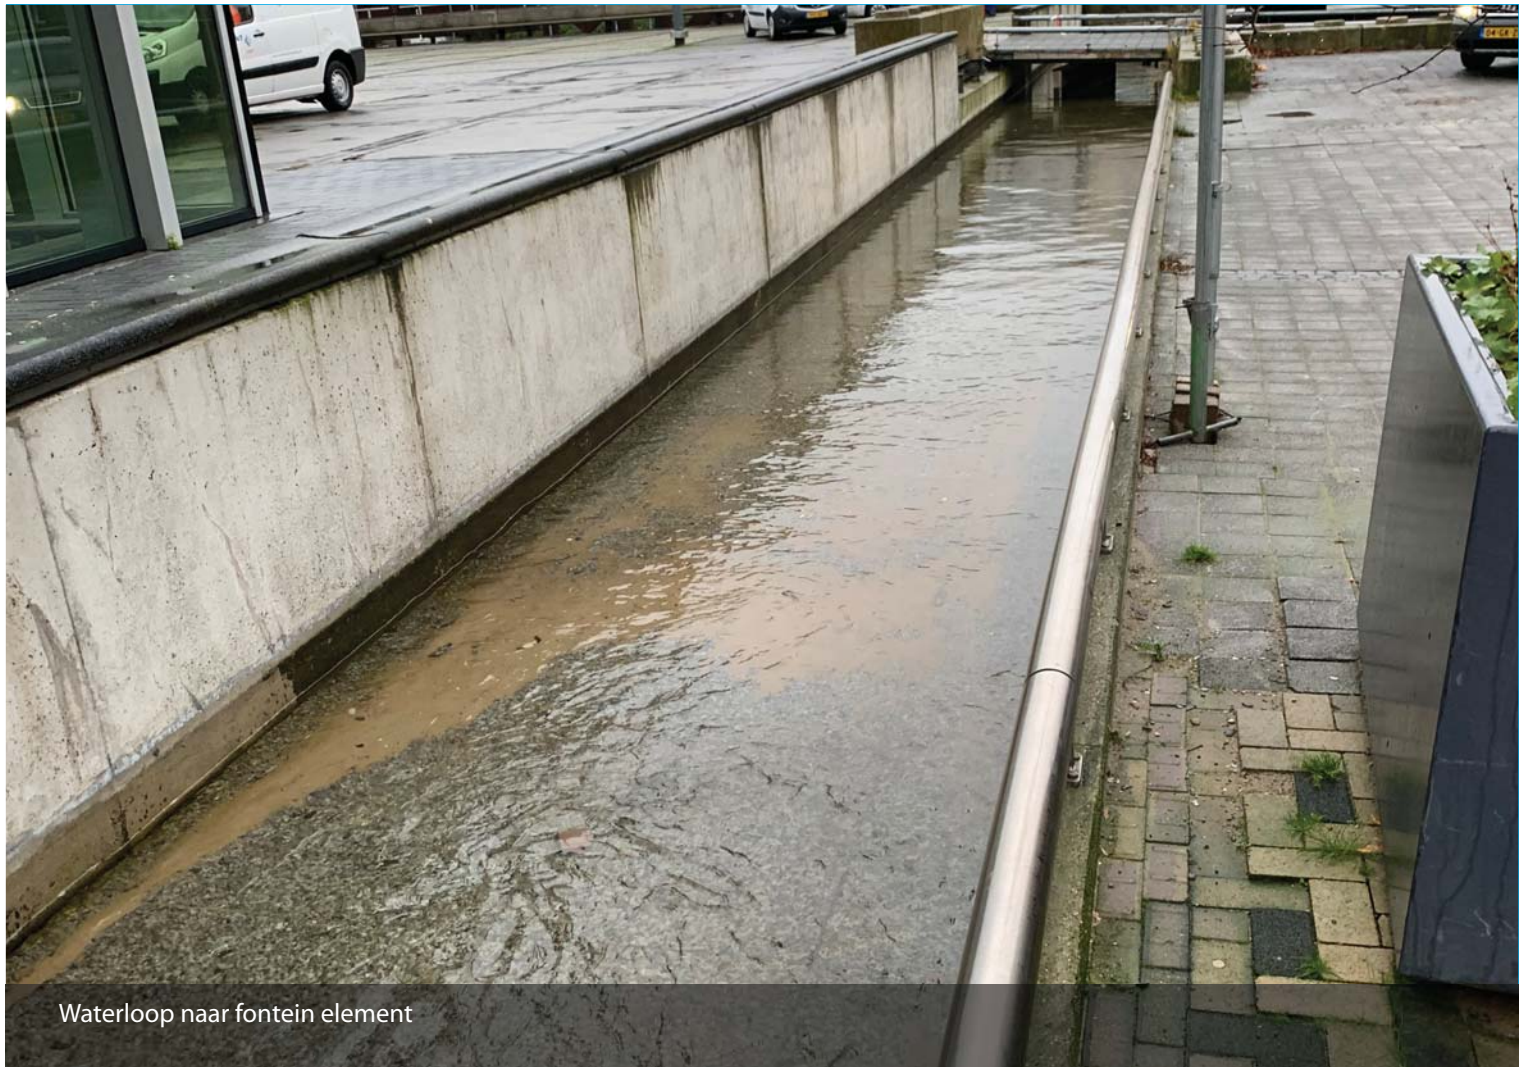
Waterloop naar fontein element

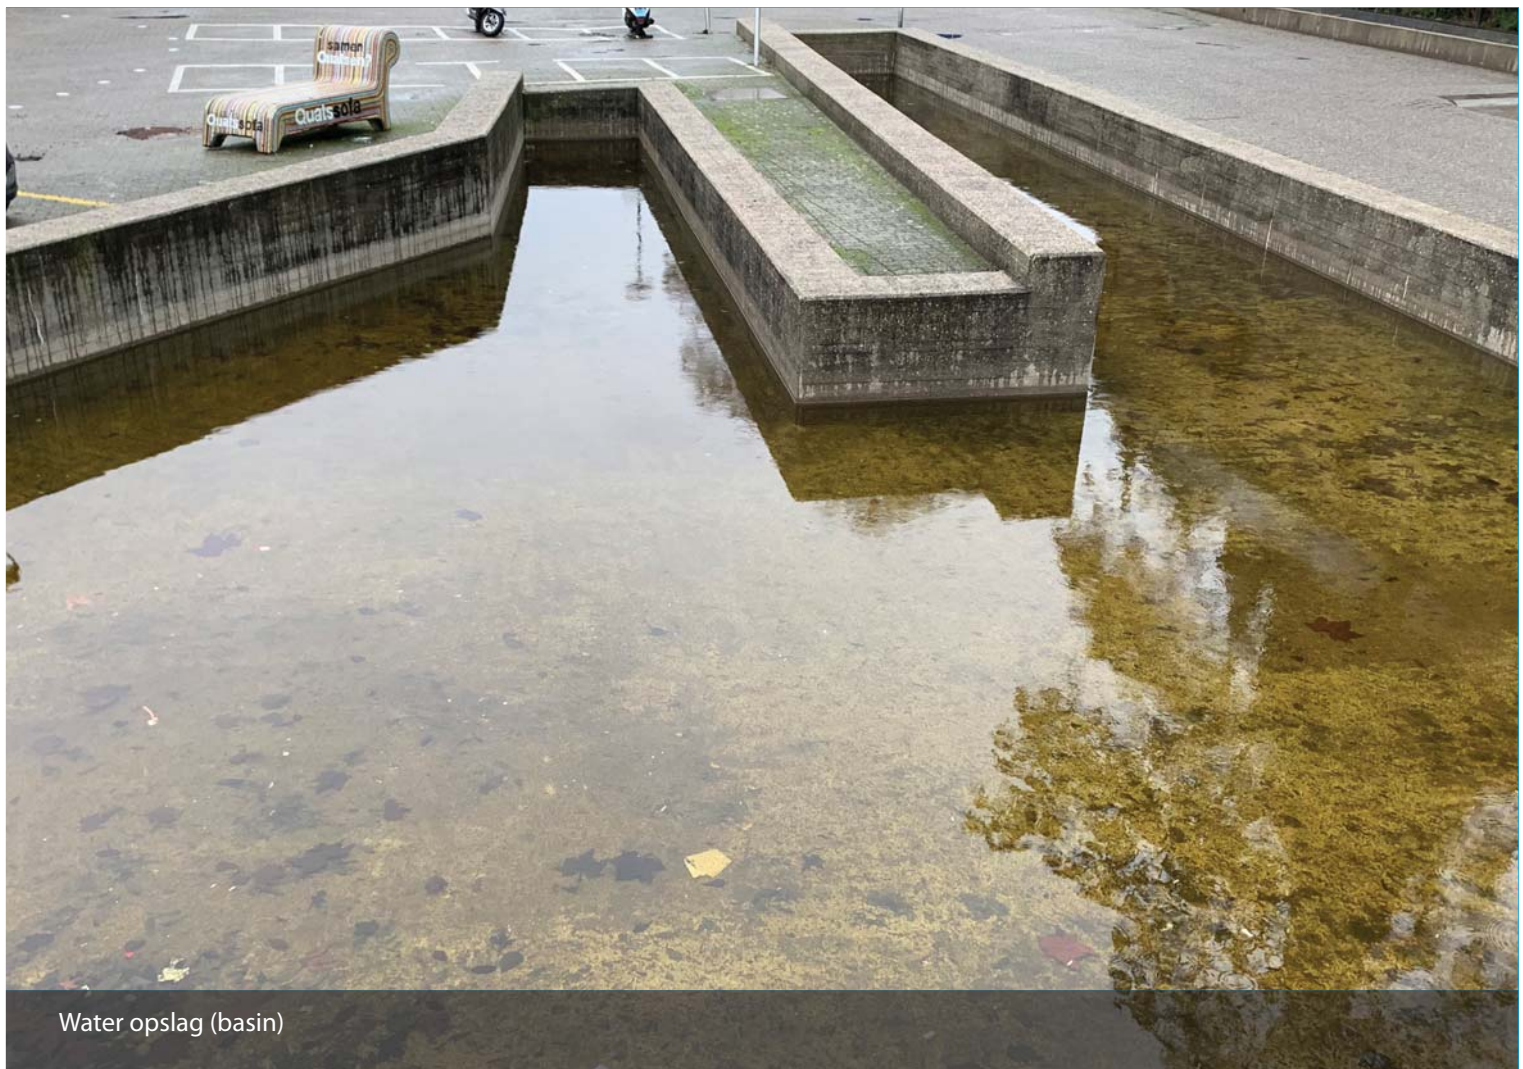
Water opslag (basin)

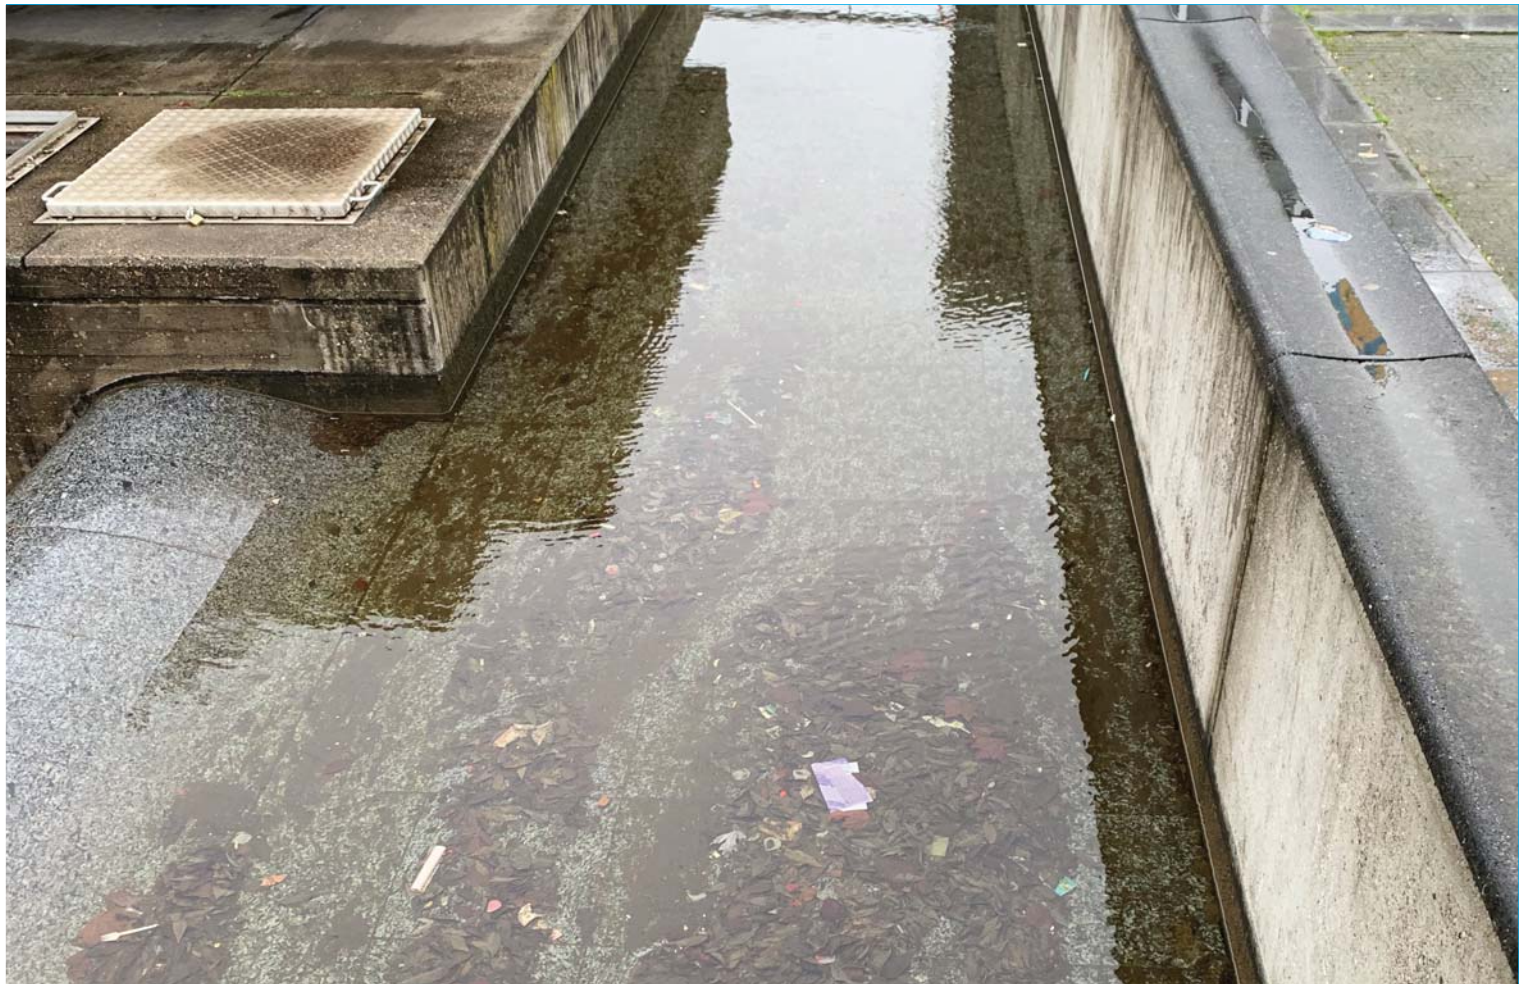
Waterloop, overloop naar het element

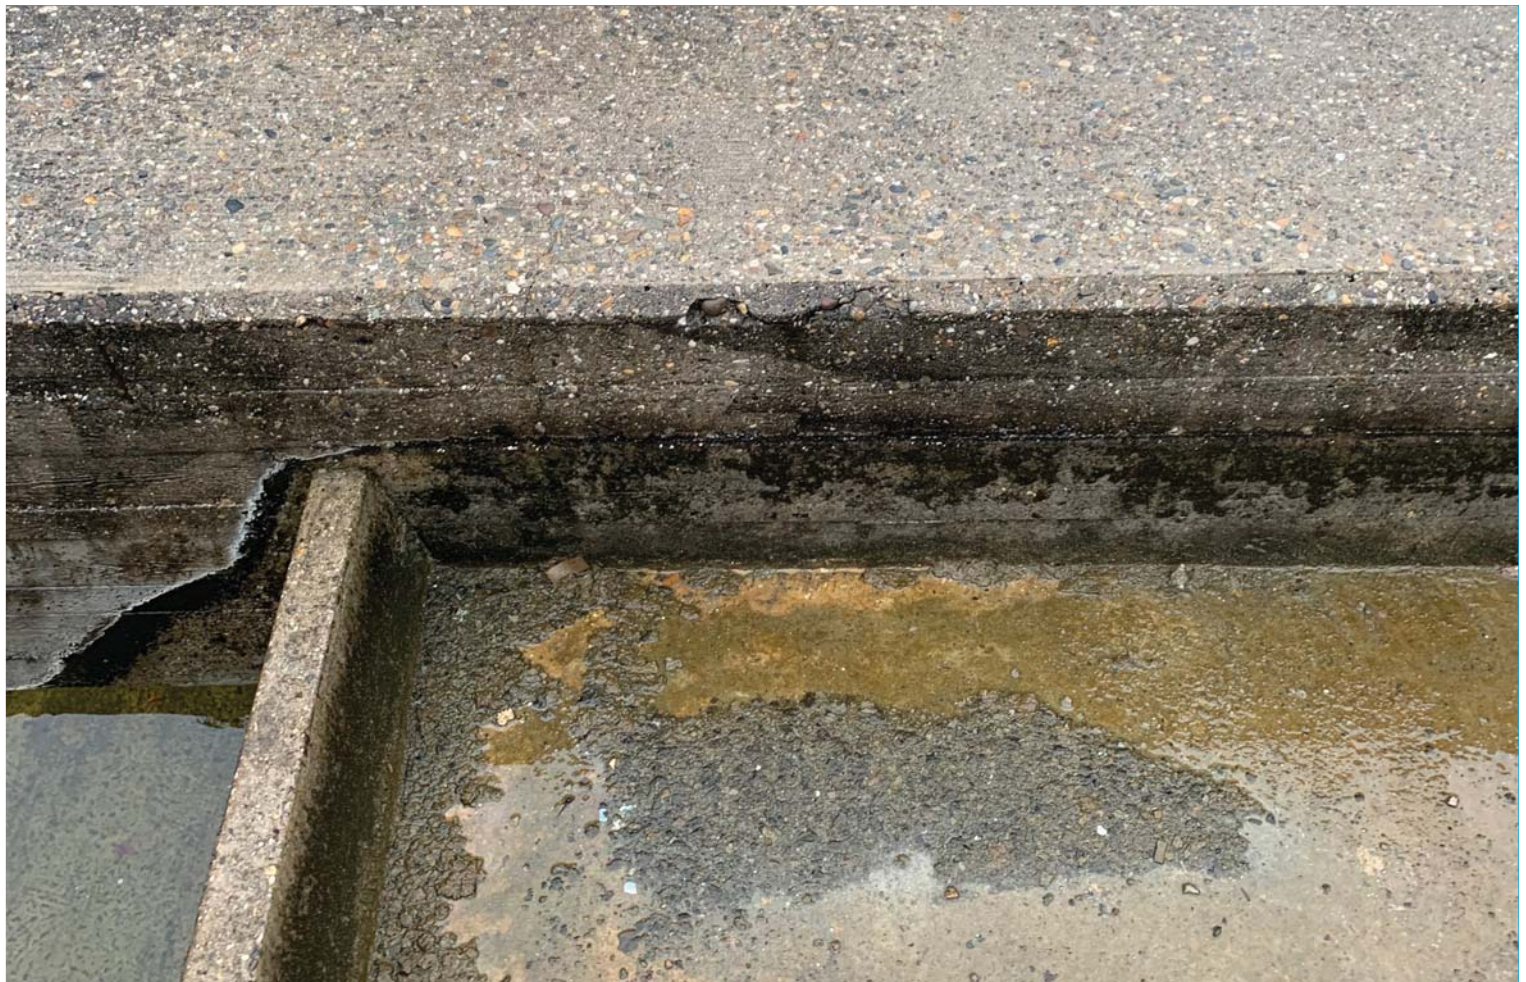
Waterval, lichtelijke beschadigingen

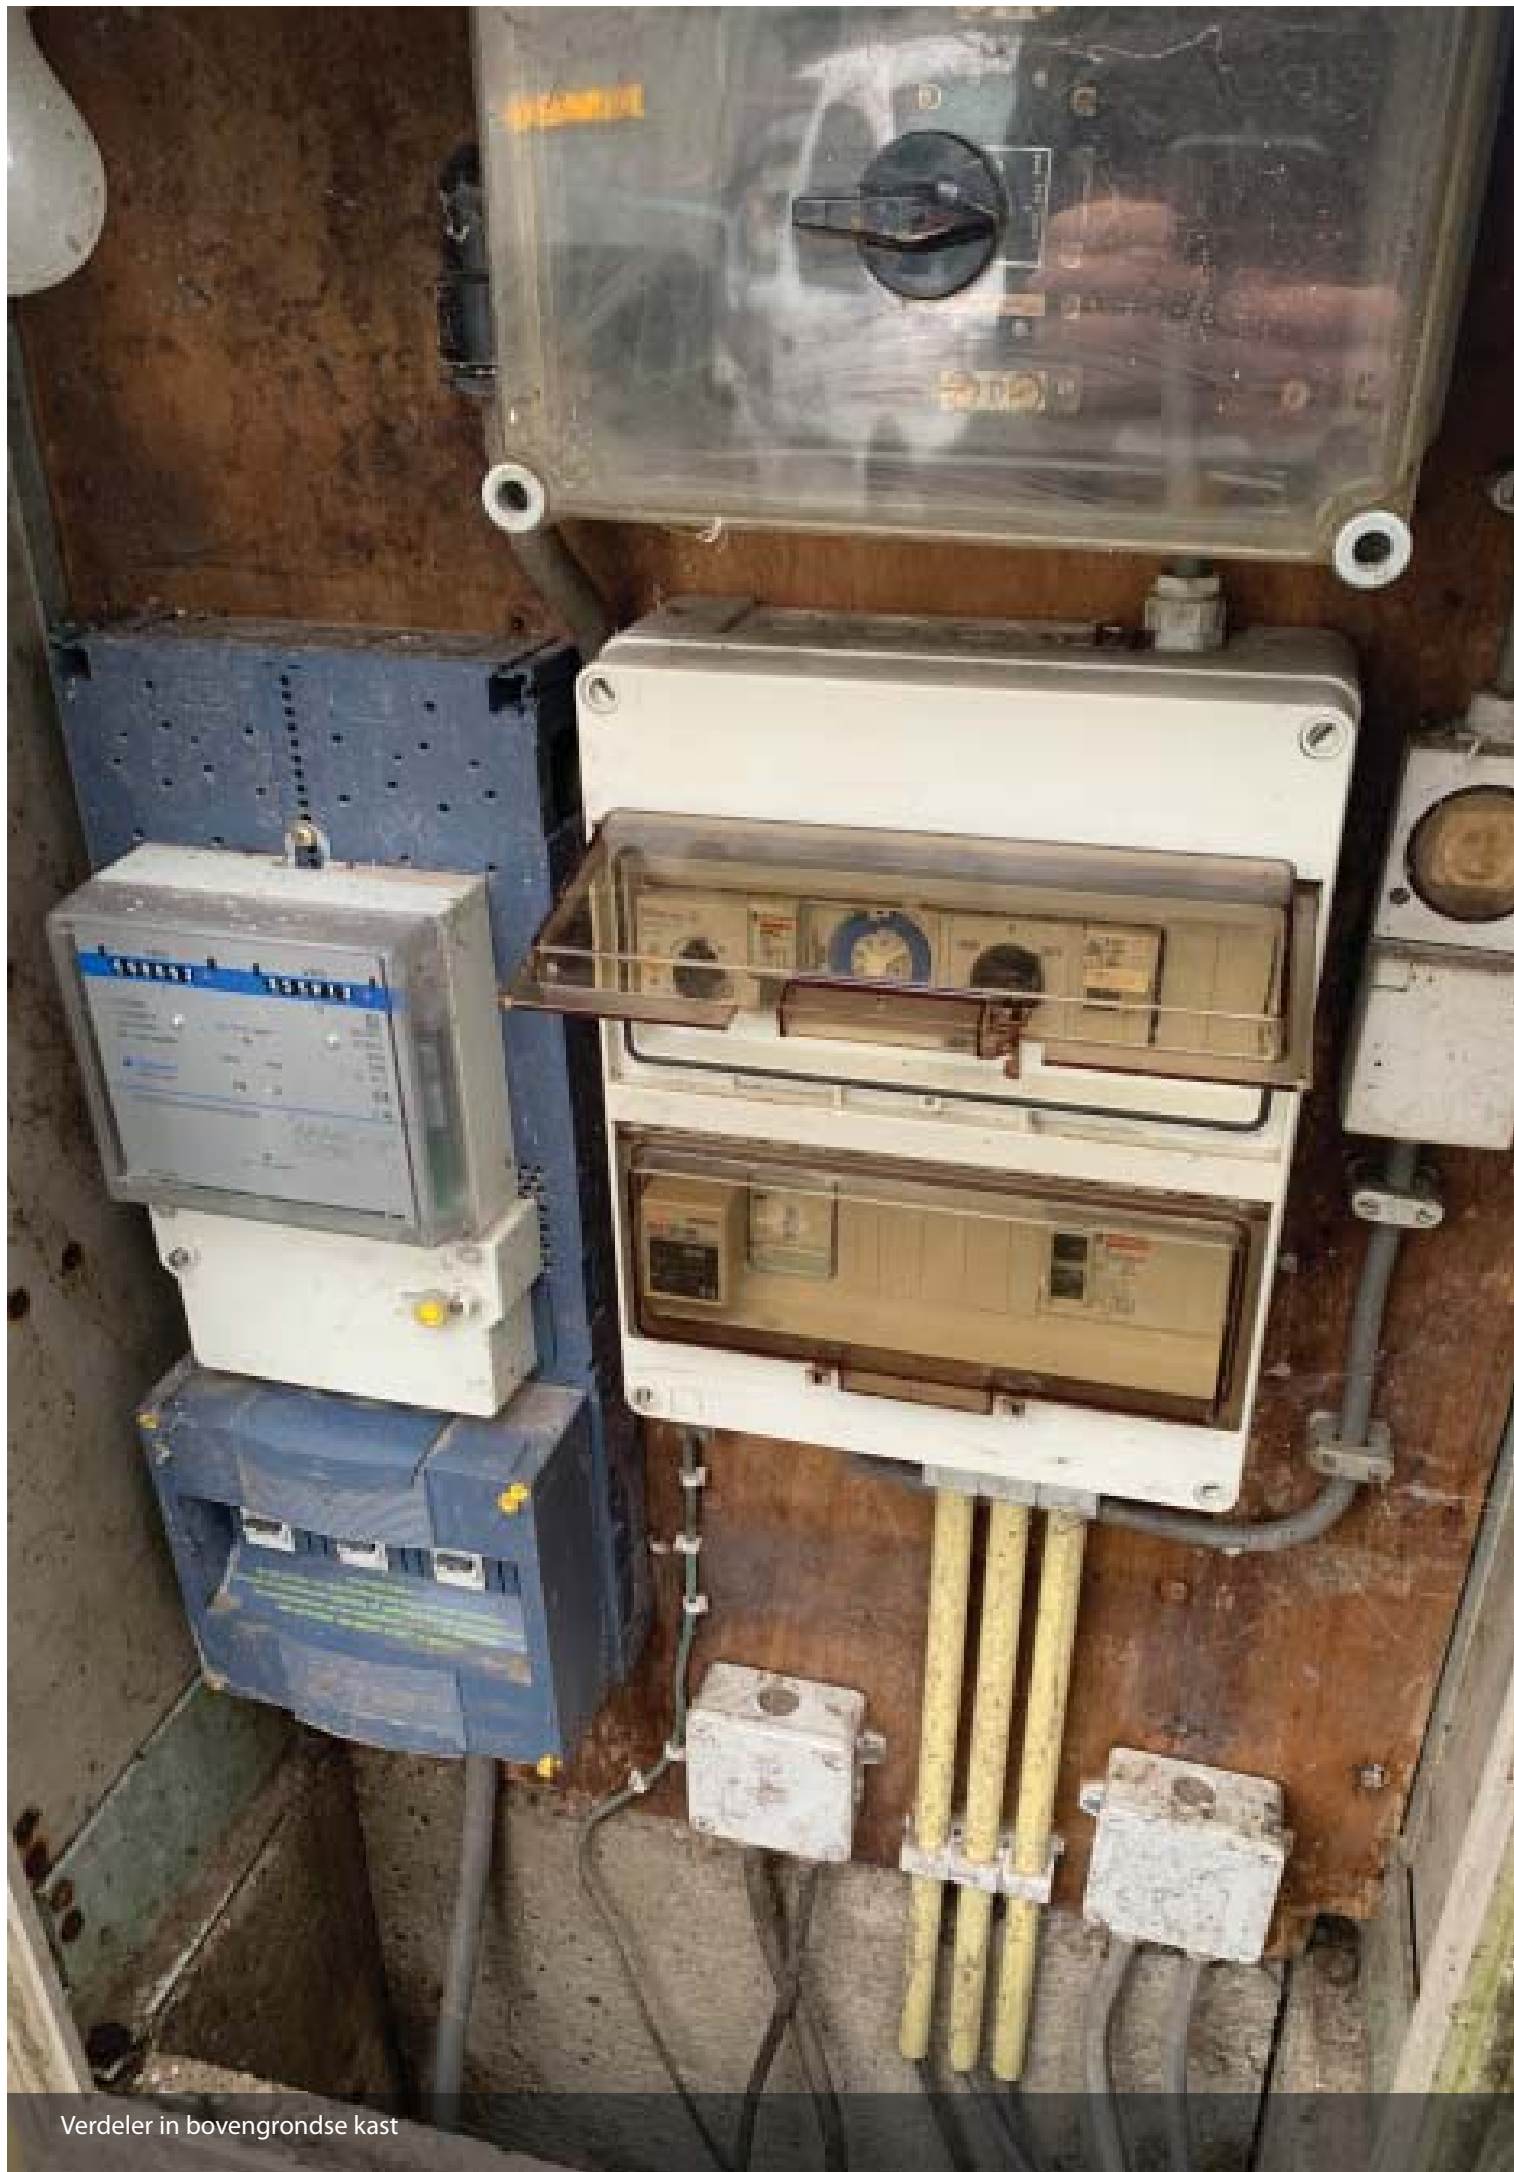
Verdeler in bovengrondse kast

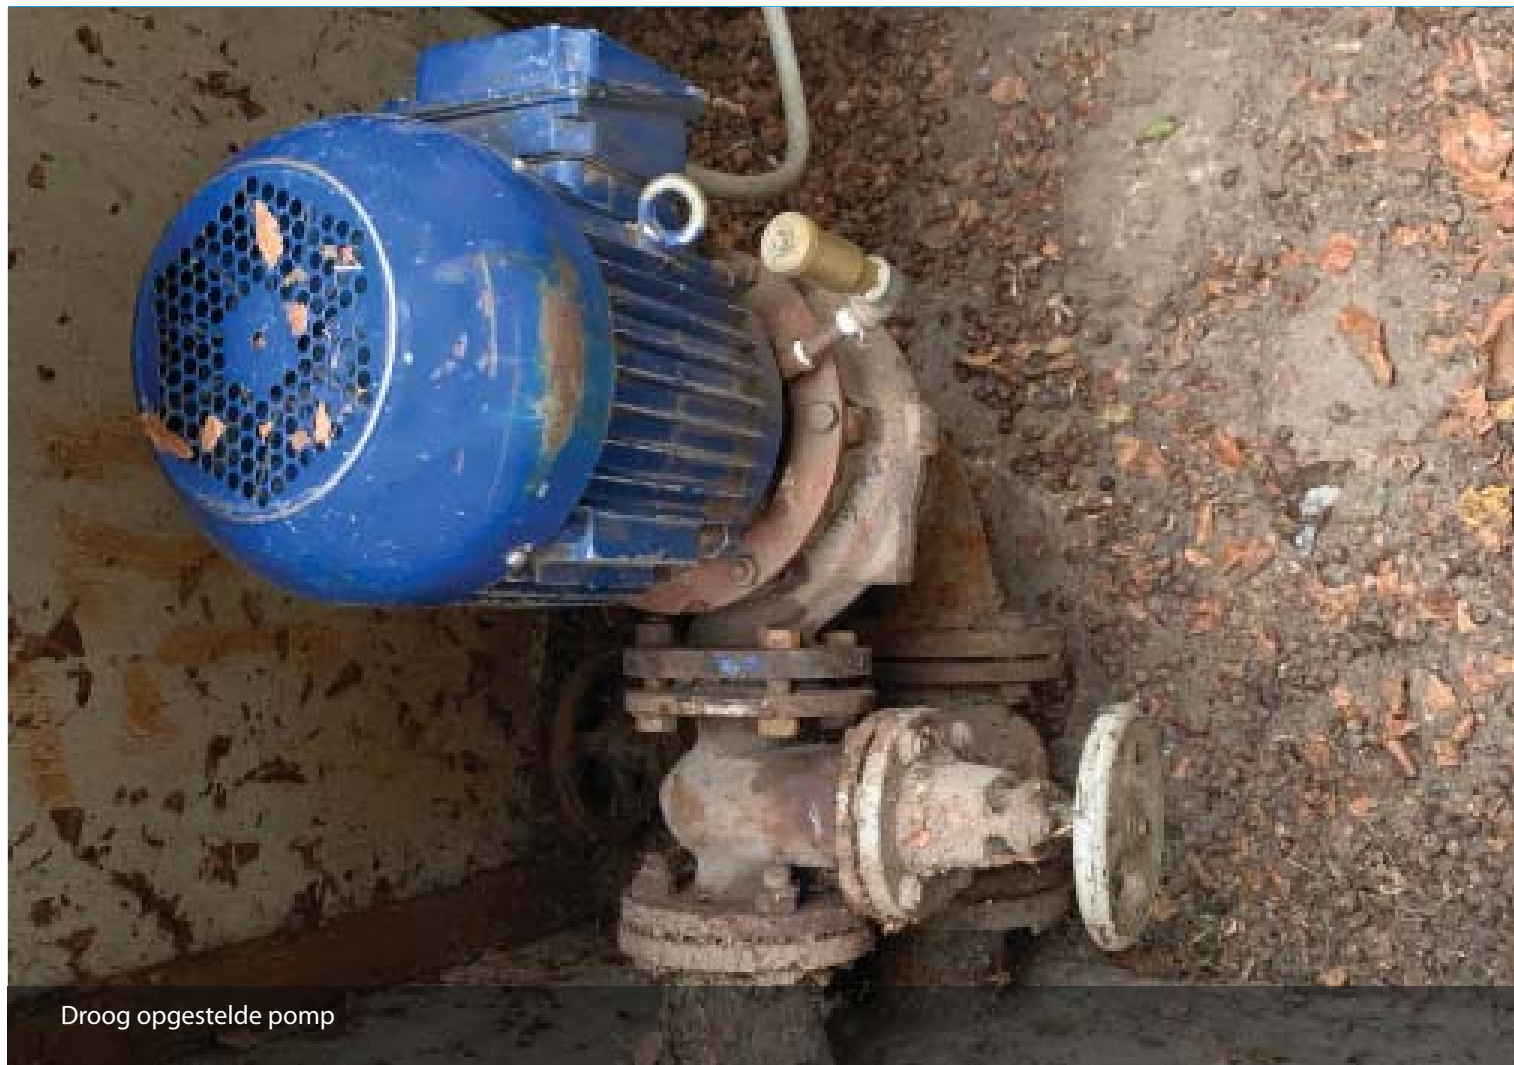
Droog opgestelde pomp
