# Foto rapportage

*14-12-2021*

0-Meting Fonteinen Tilburg

Versie 001

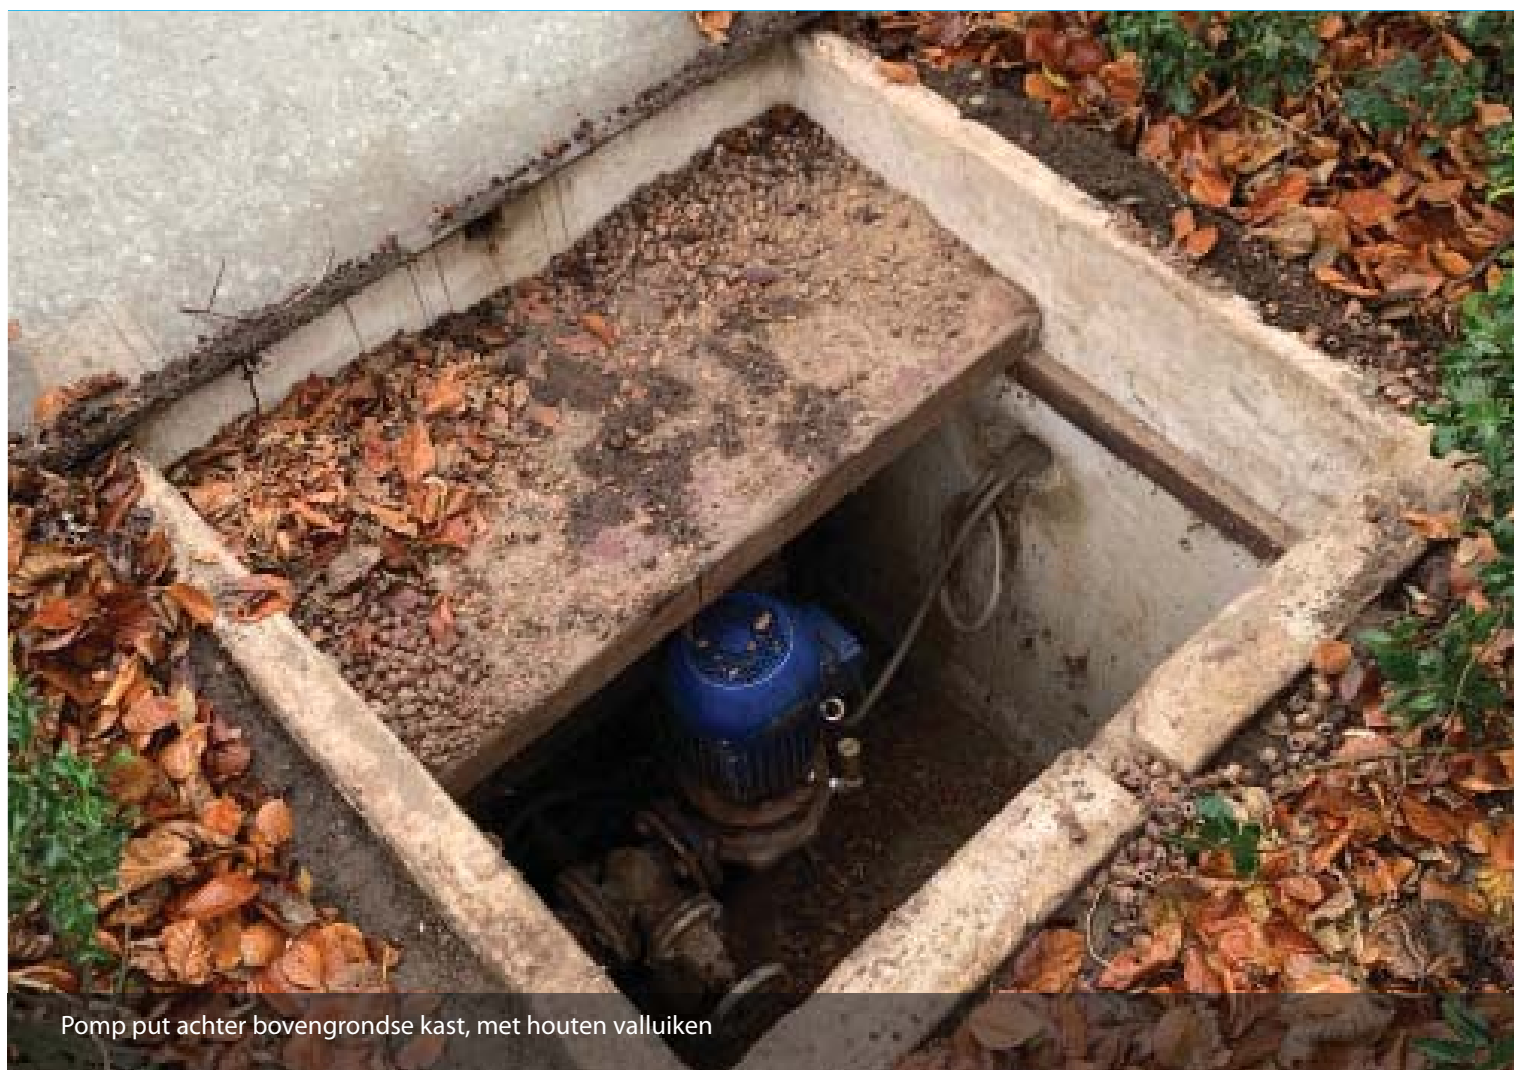
Pomp put achter bovengrondse kast, met houten valluiken

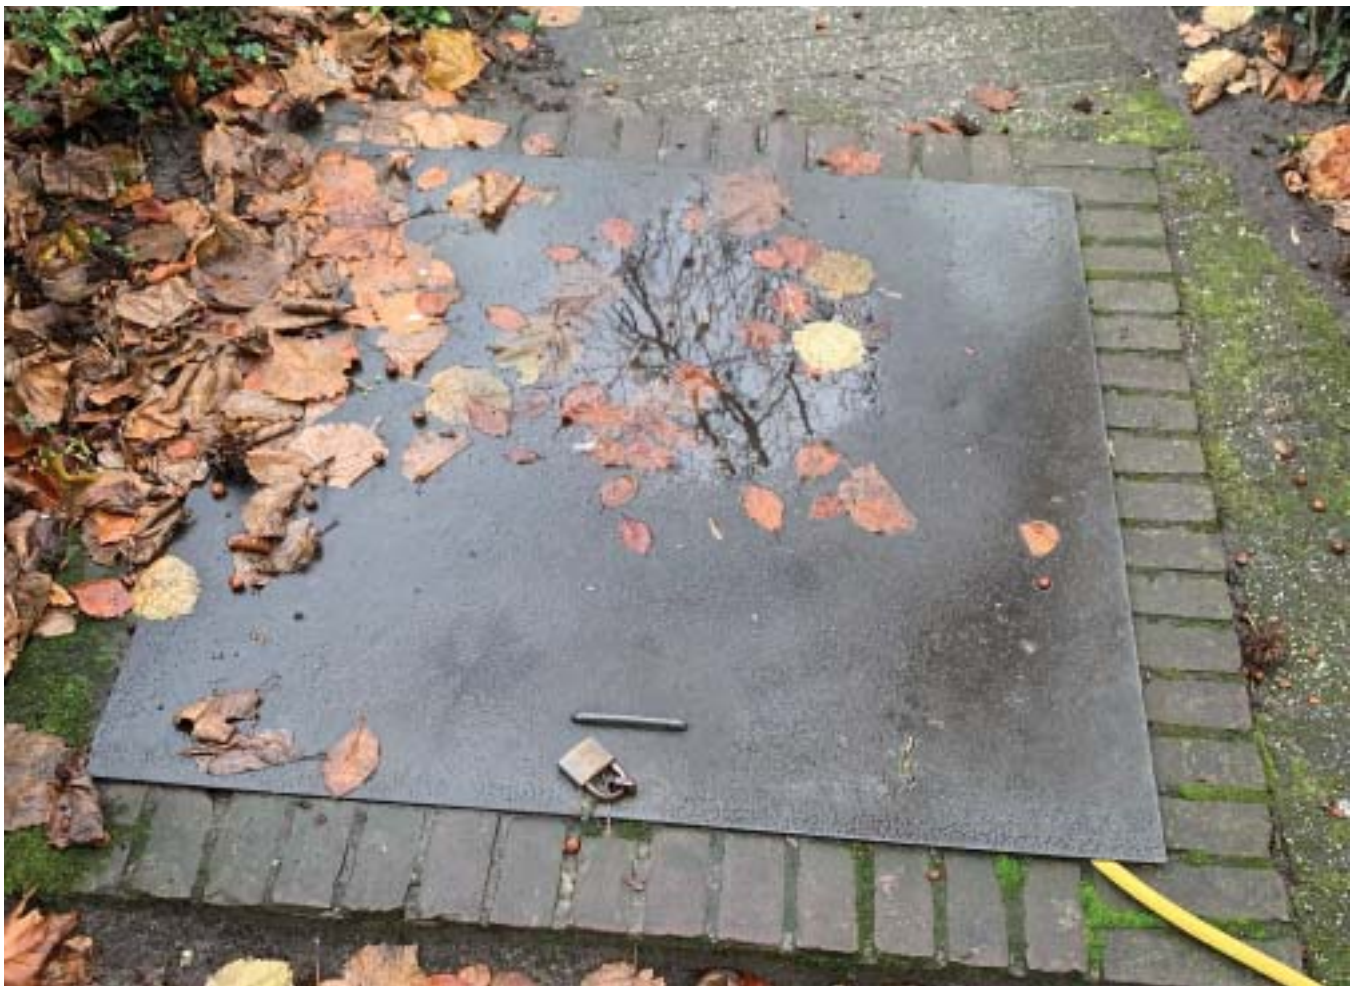
Put t.b.v. watermeter

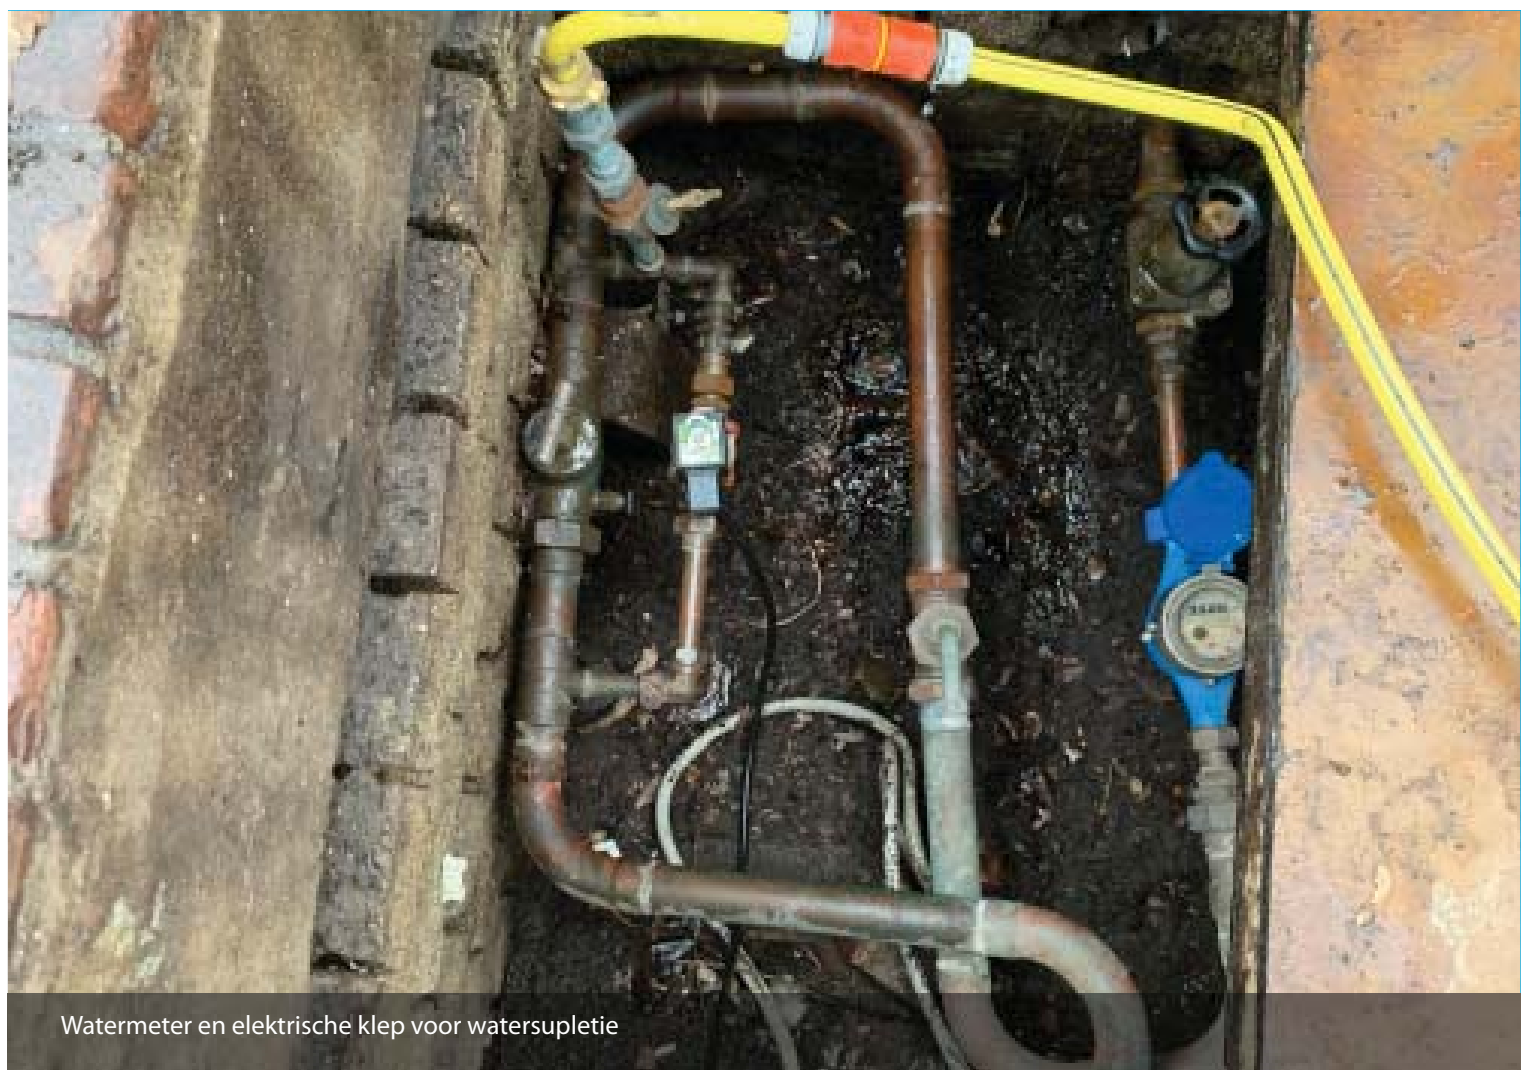
Watermeter en elektrische klep voor watersupletie

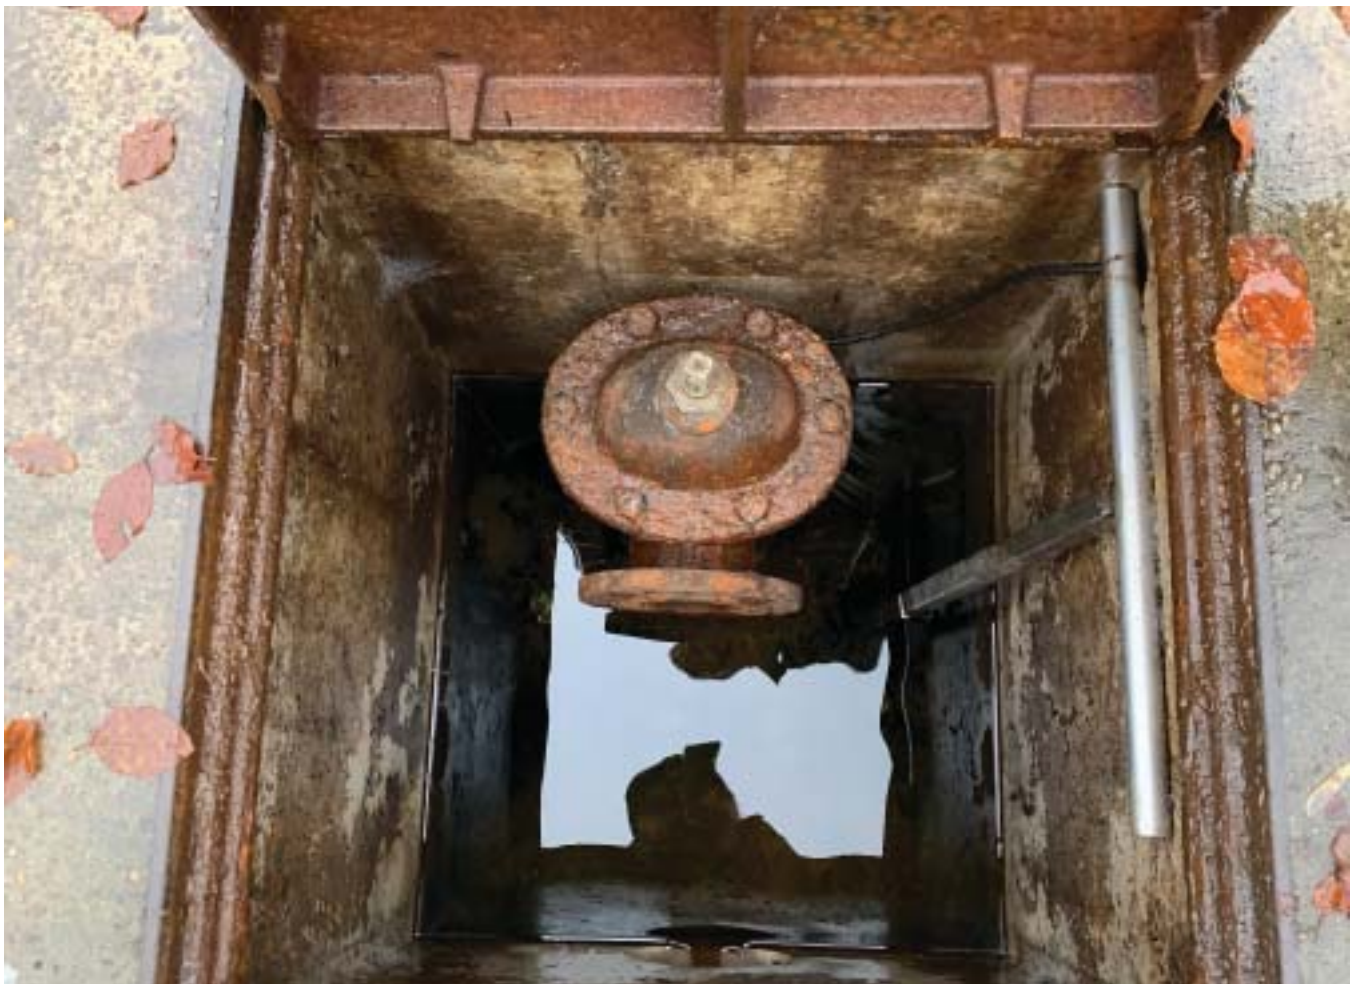
Afsluiter t.b.v. leegloop fontein element

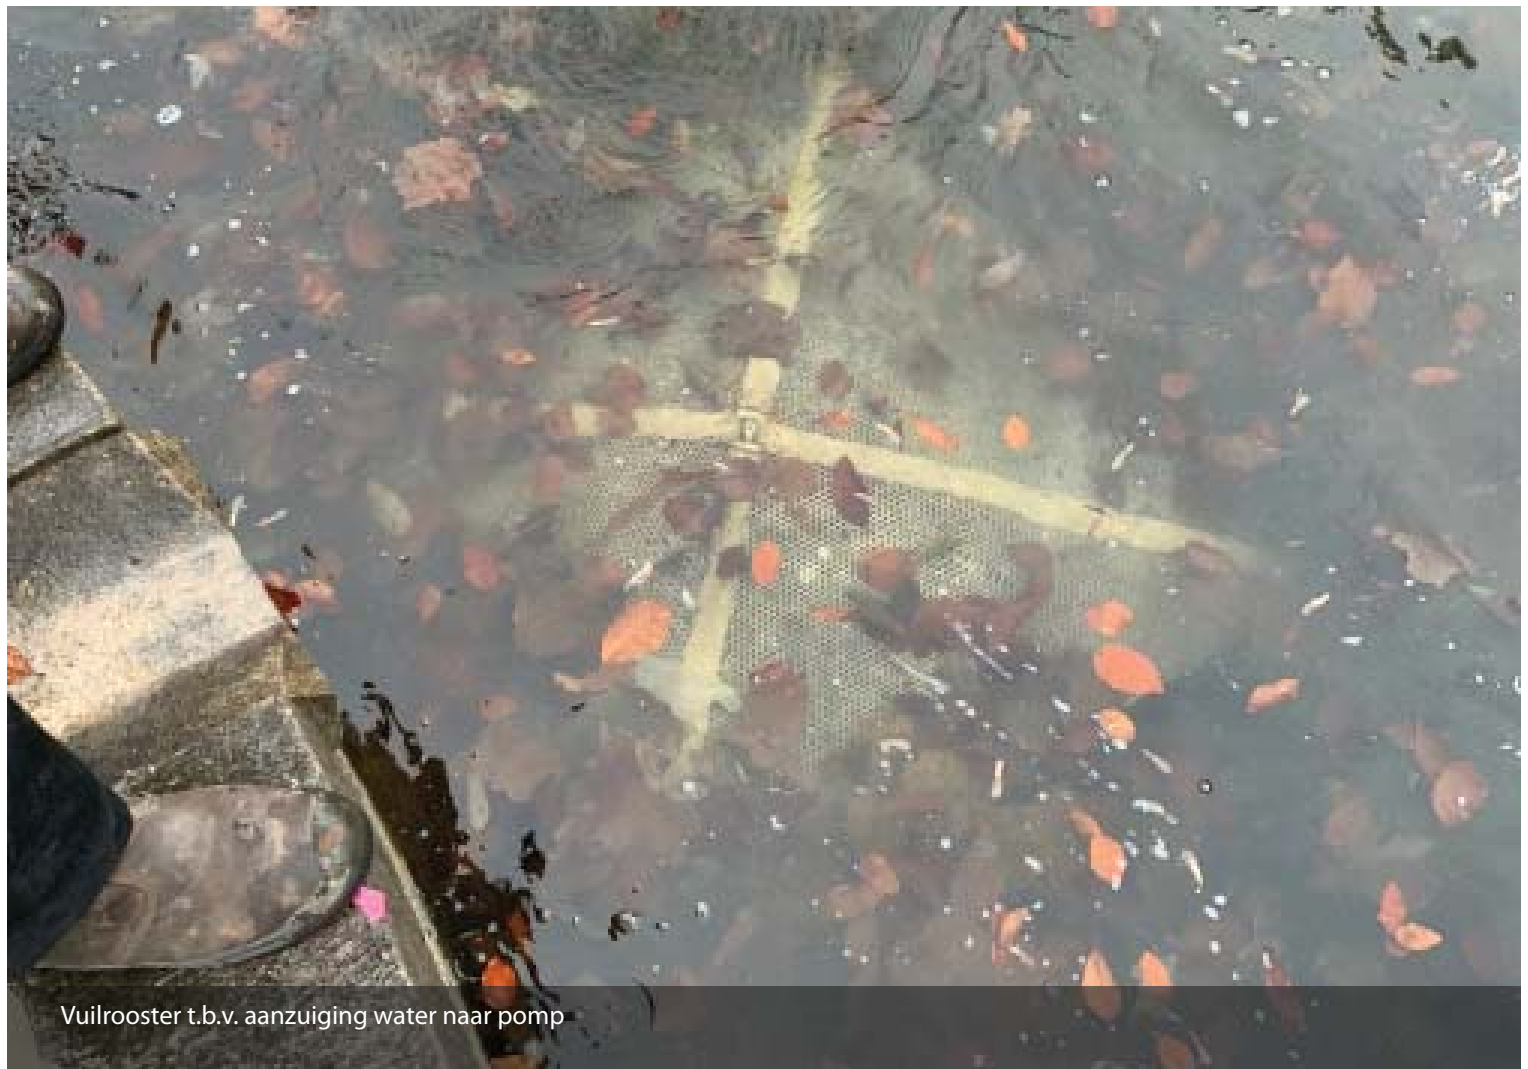
Vuilrooster t.b.v. aanzuiging water naar pomp

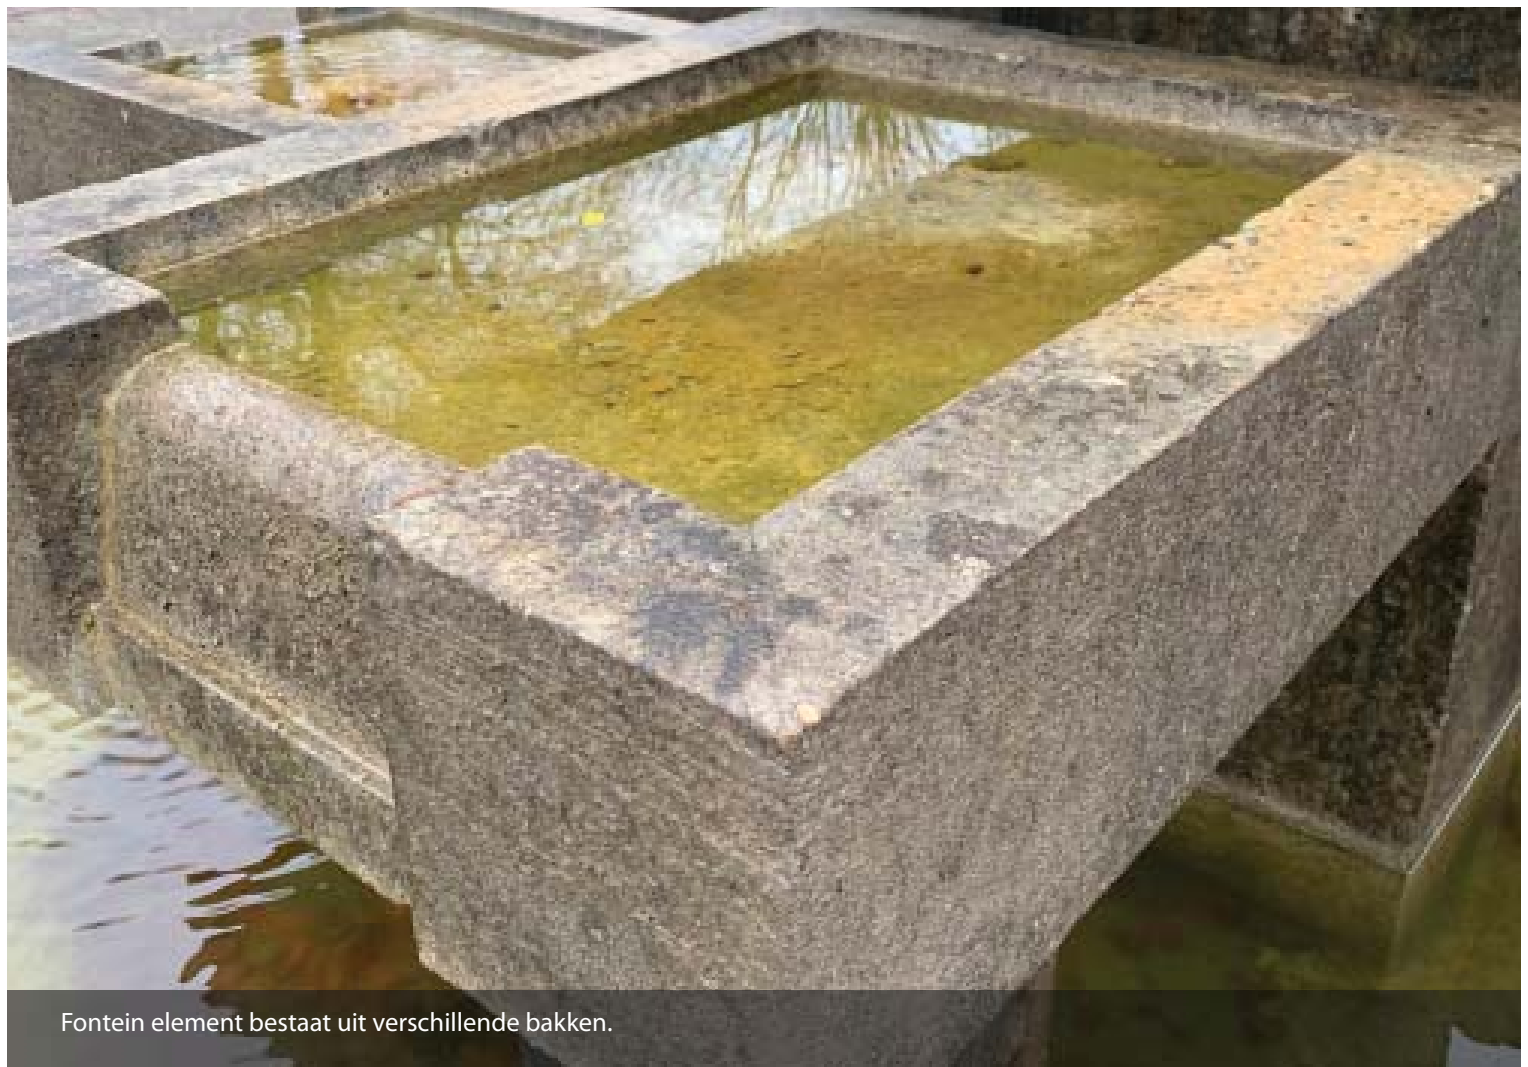
Fontein element bestaat uit verschillende bakken.

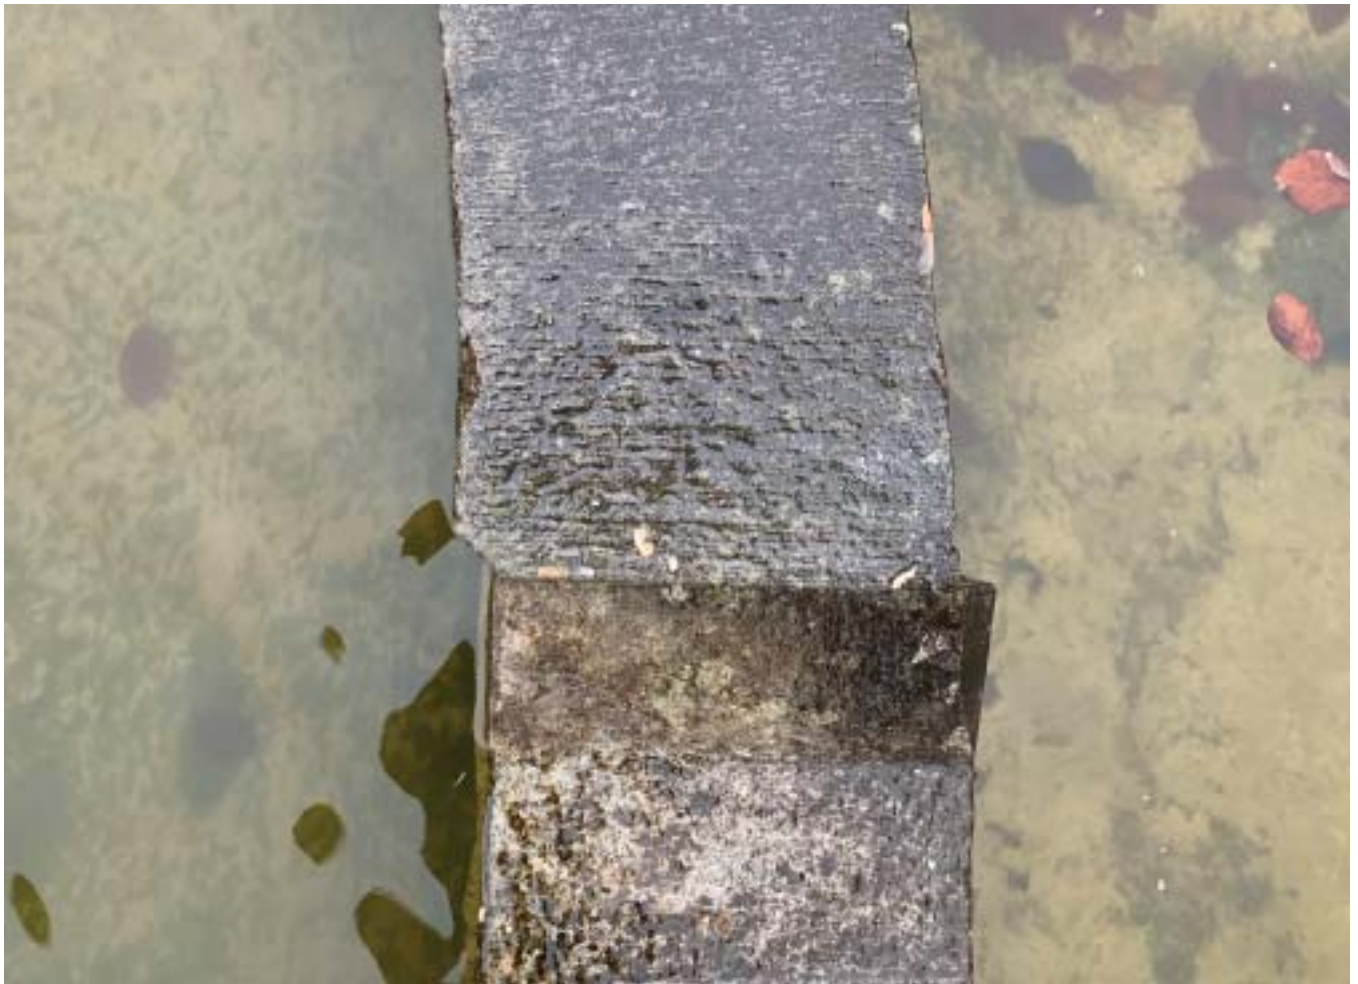
Overloop in het water element.

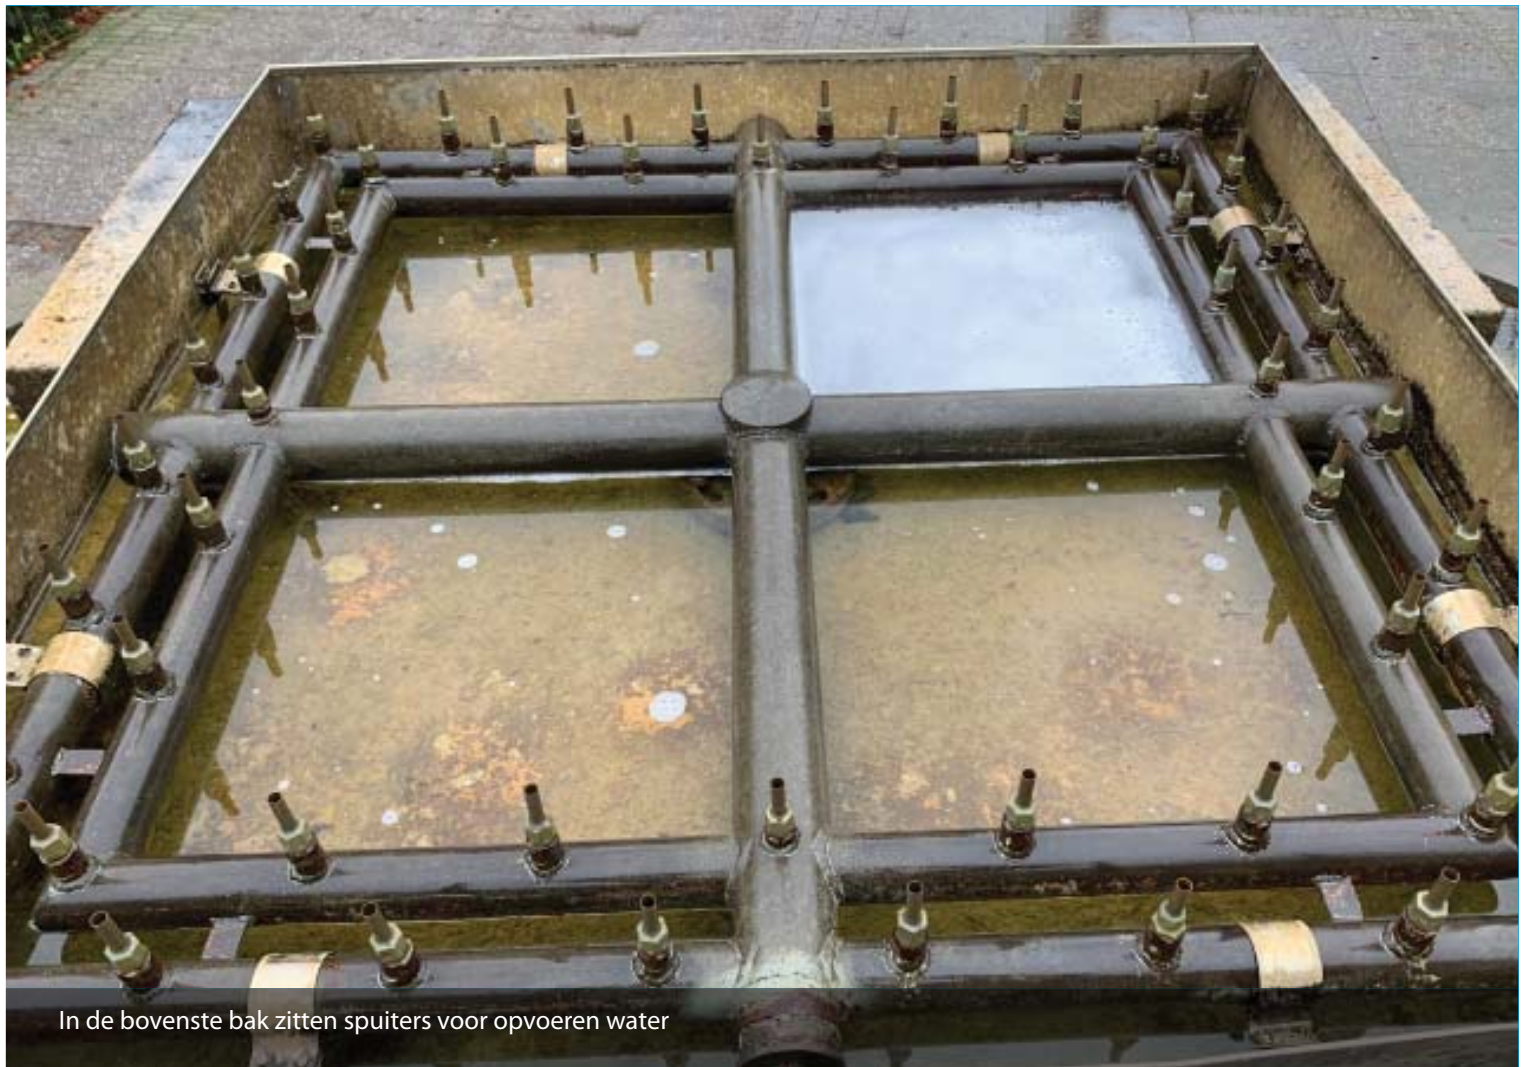
In de bovenste bak zitten spuiters voor opvoeren water

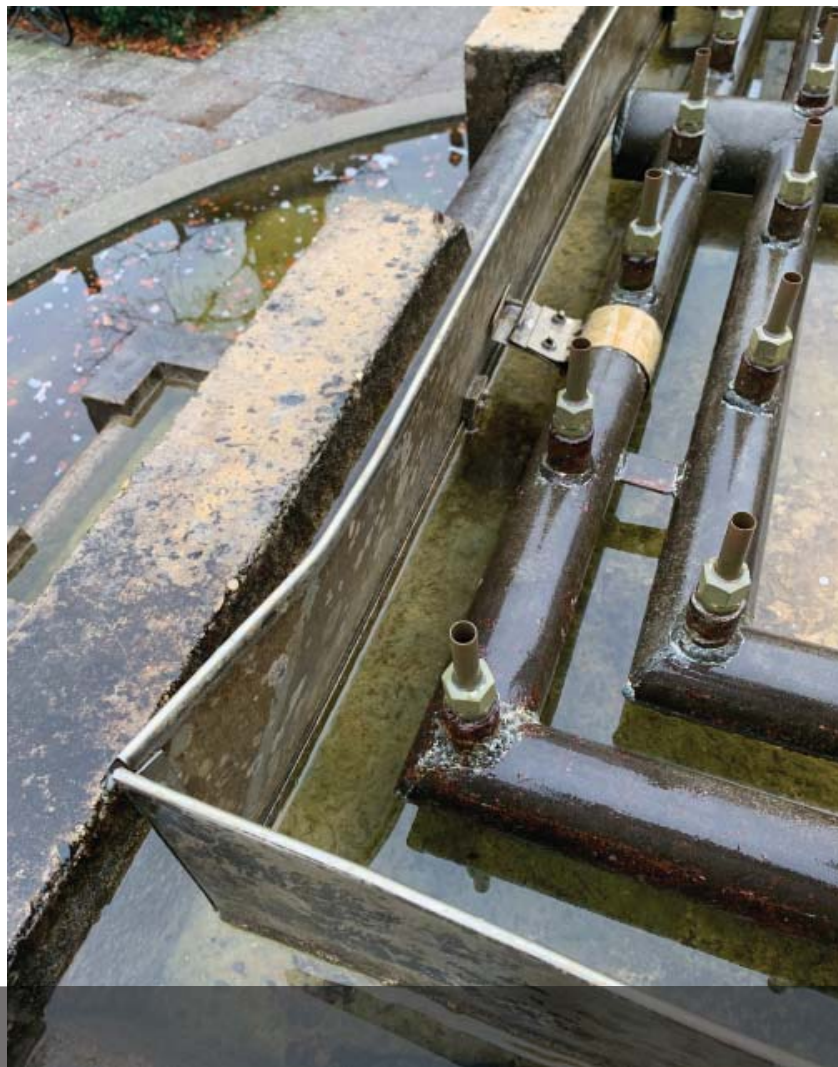
RVS rand beschadiging

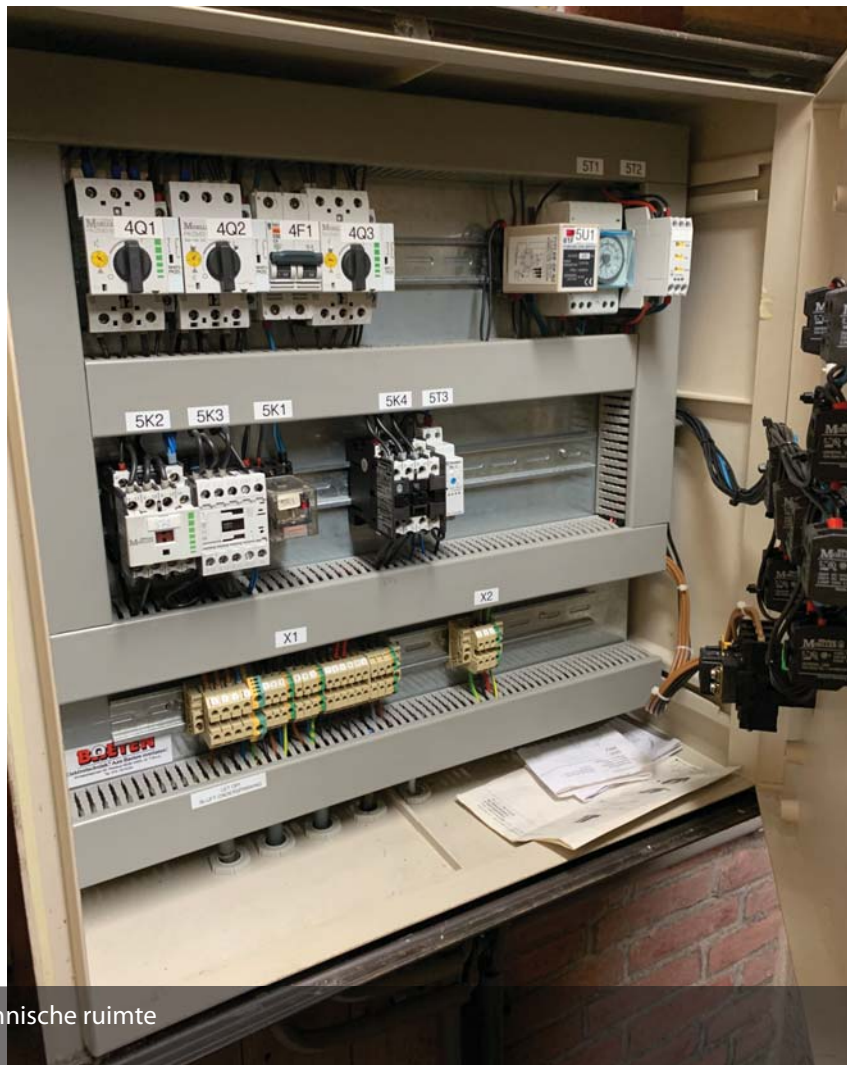
Besturingskast in de technische ruimte

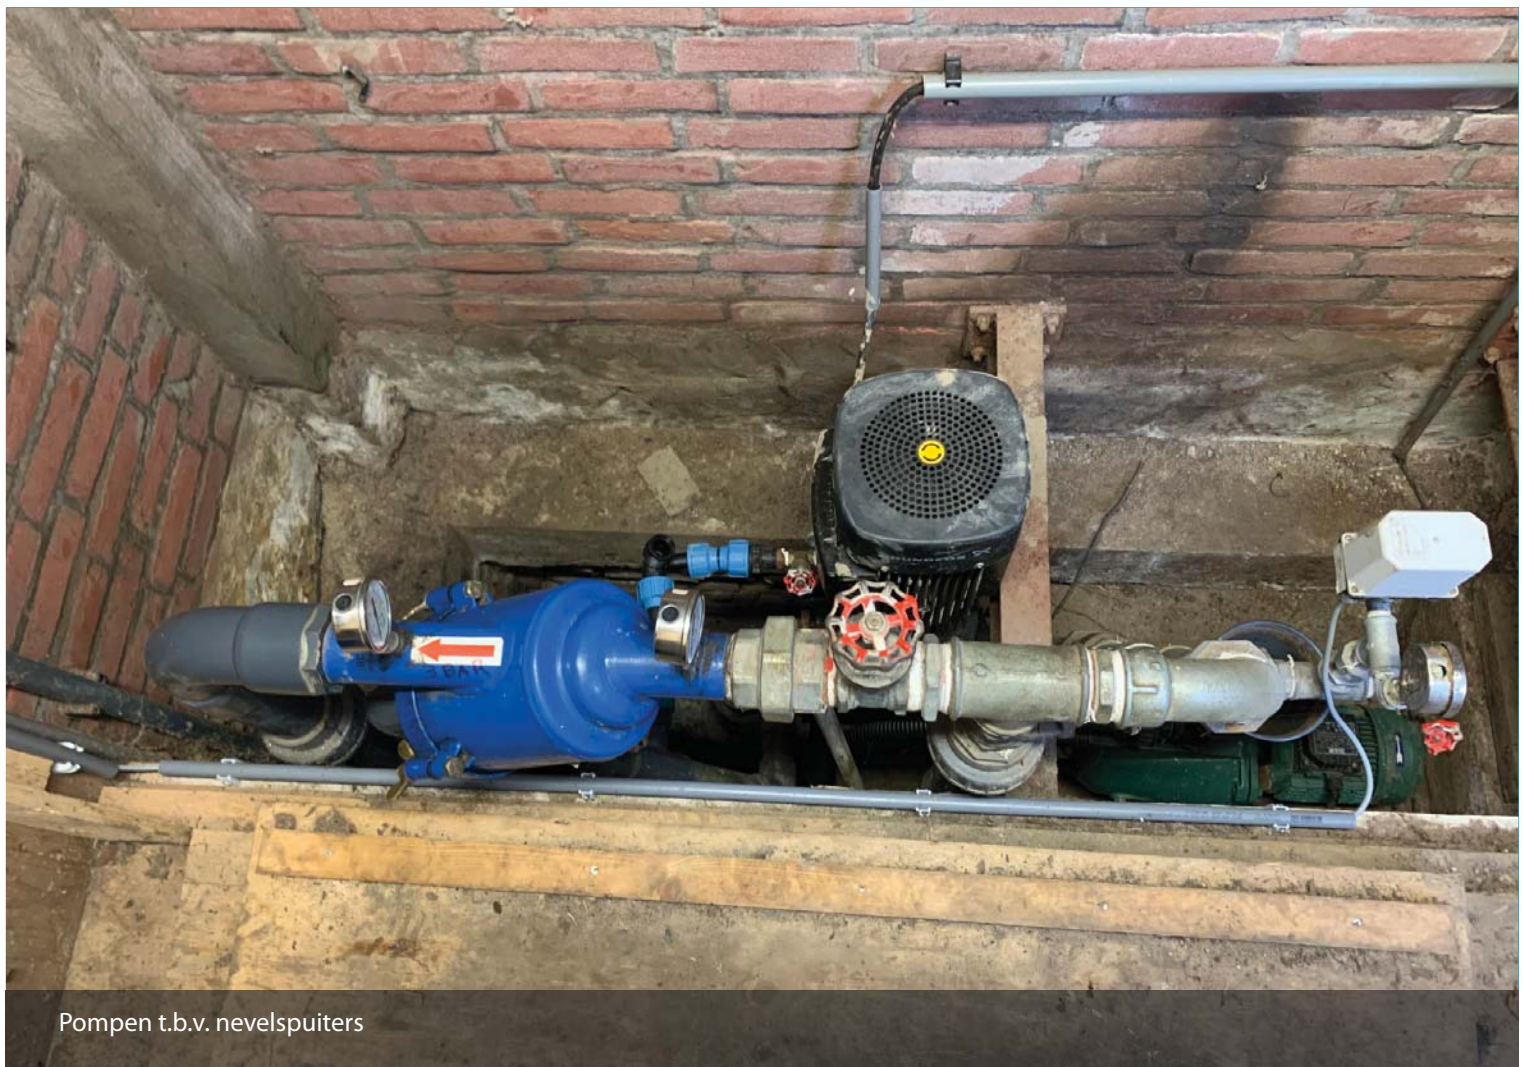
Pompen t.b.v. nevelspuiters

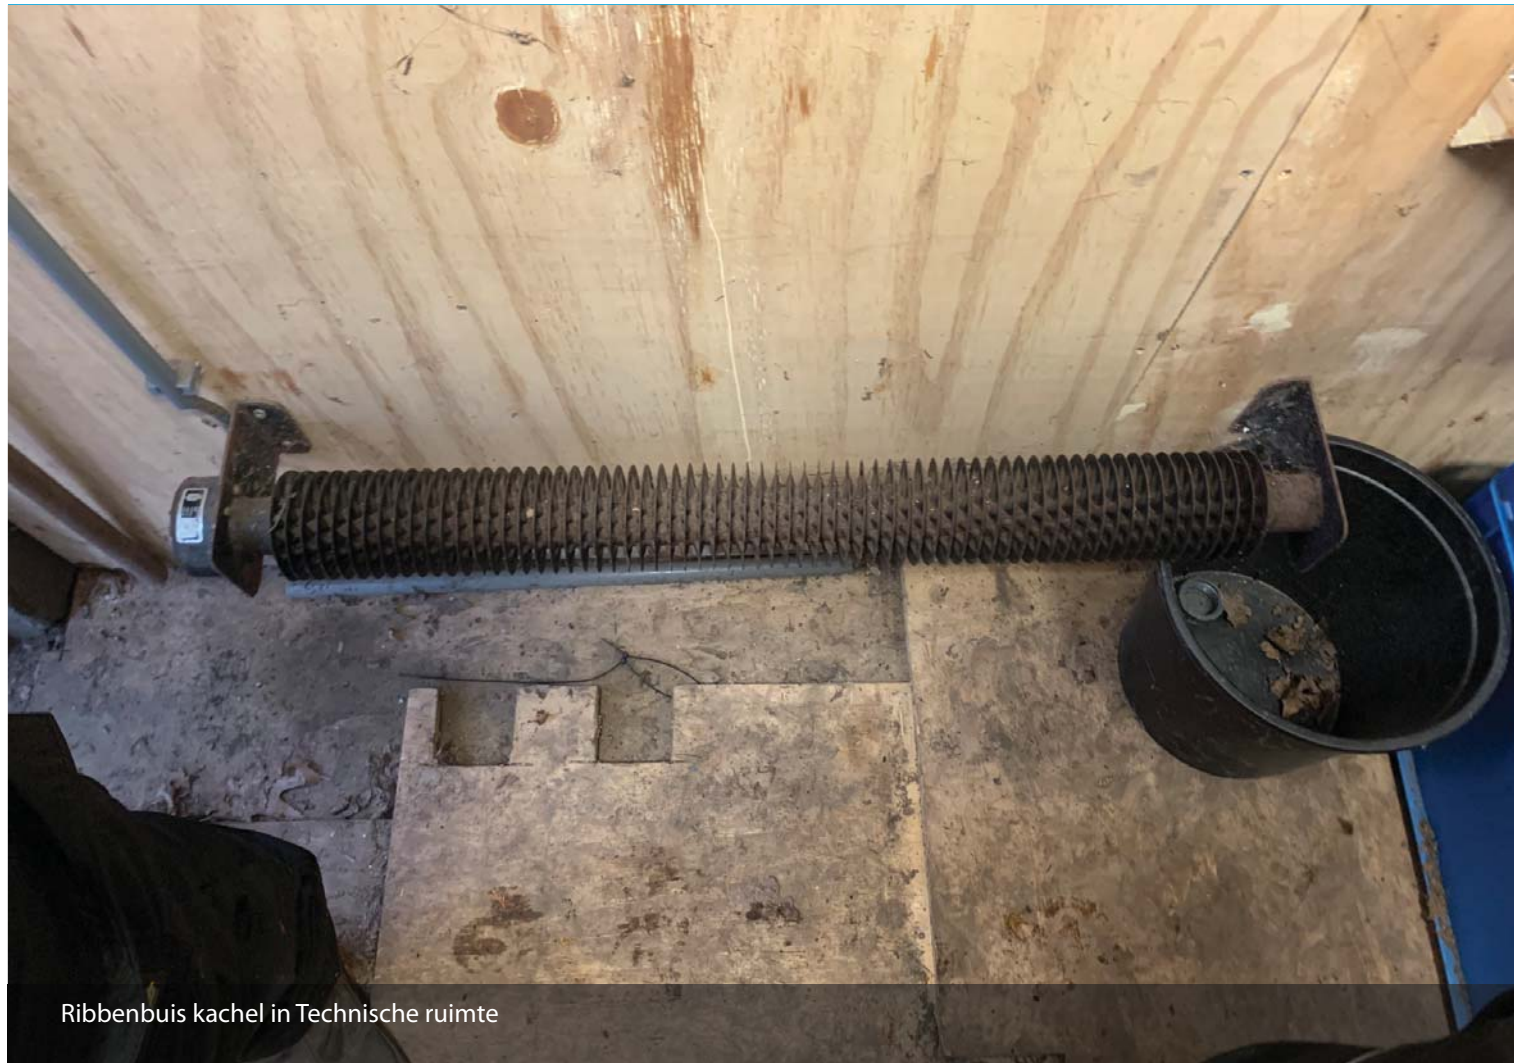
Ribbenbuis kachel in Technische ruimte

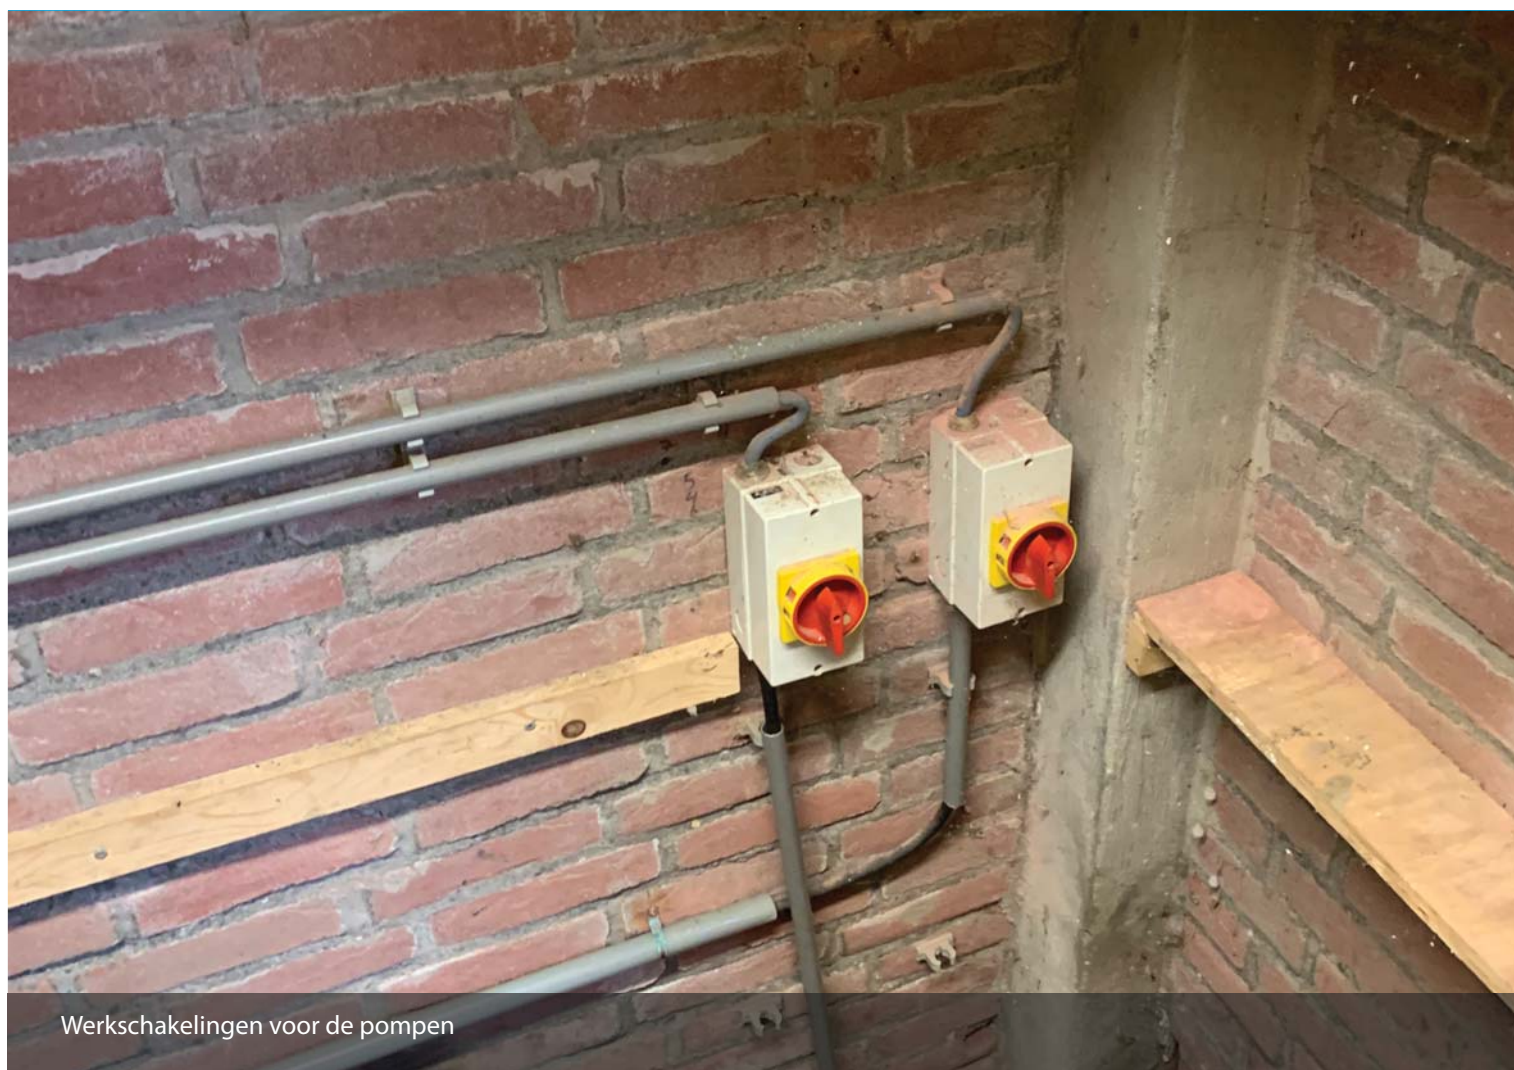
Werkschakelingen voor de pompen

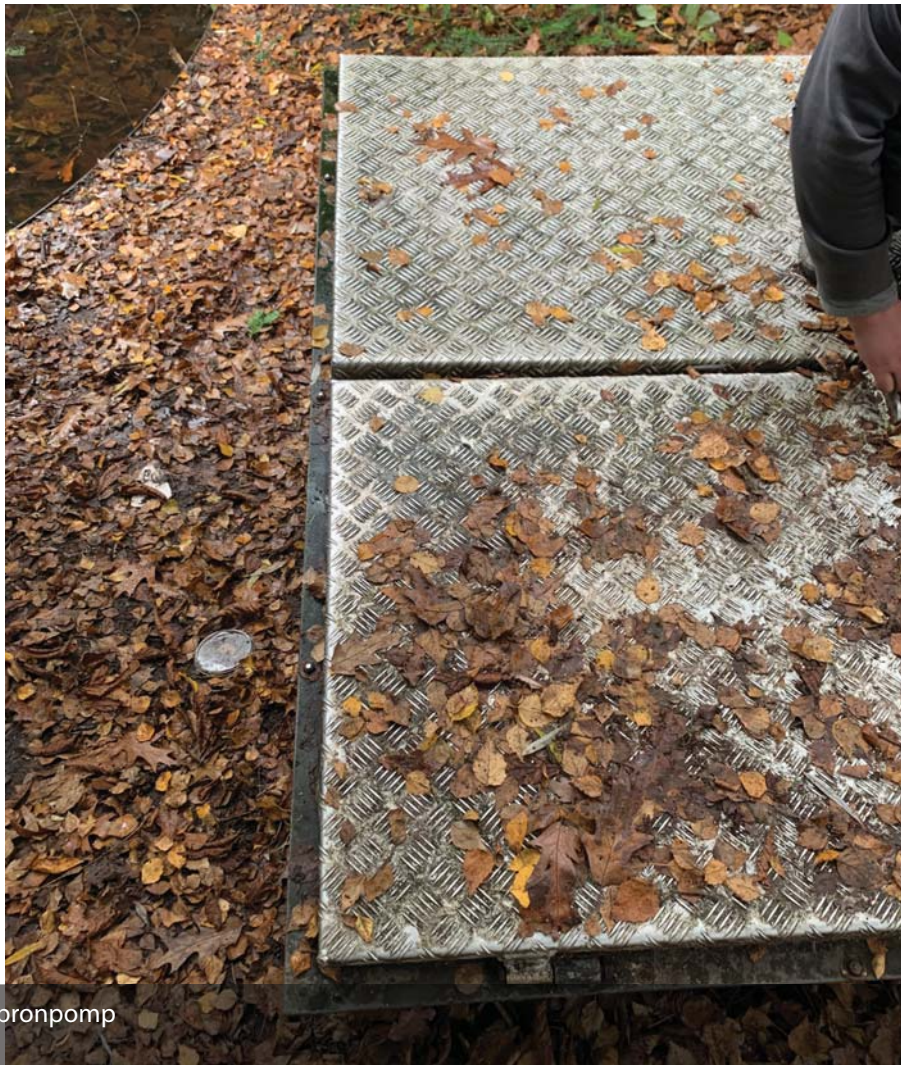
Toegangsluik naar de bronpomp

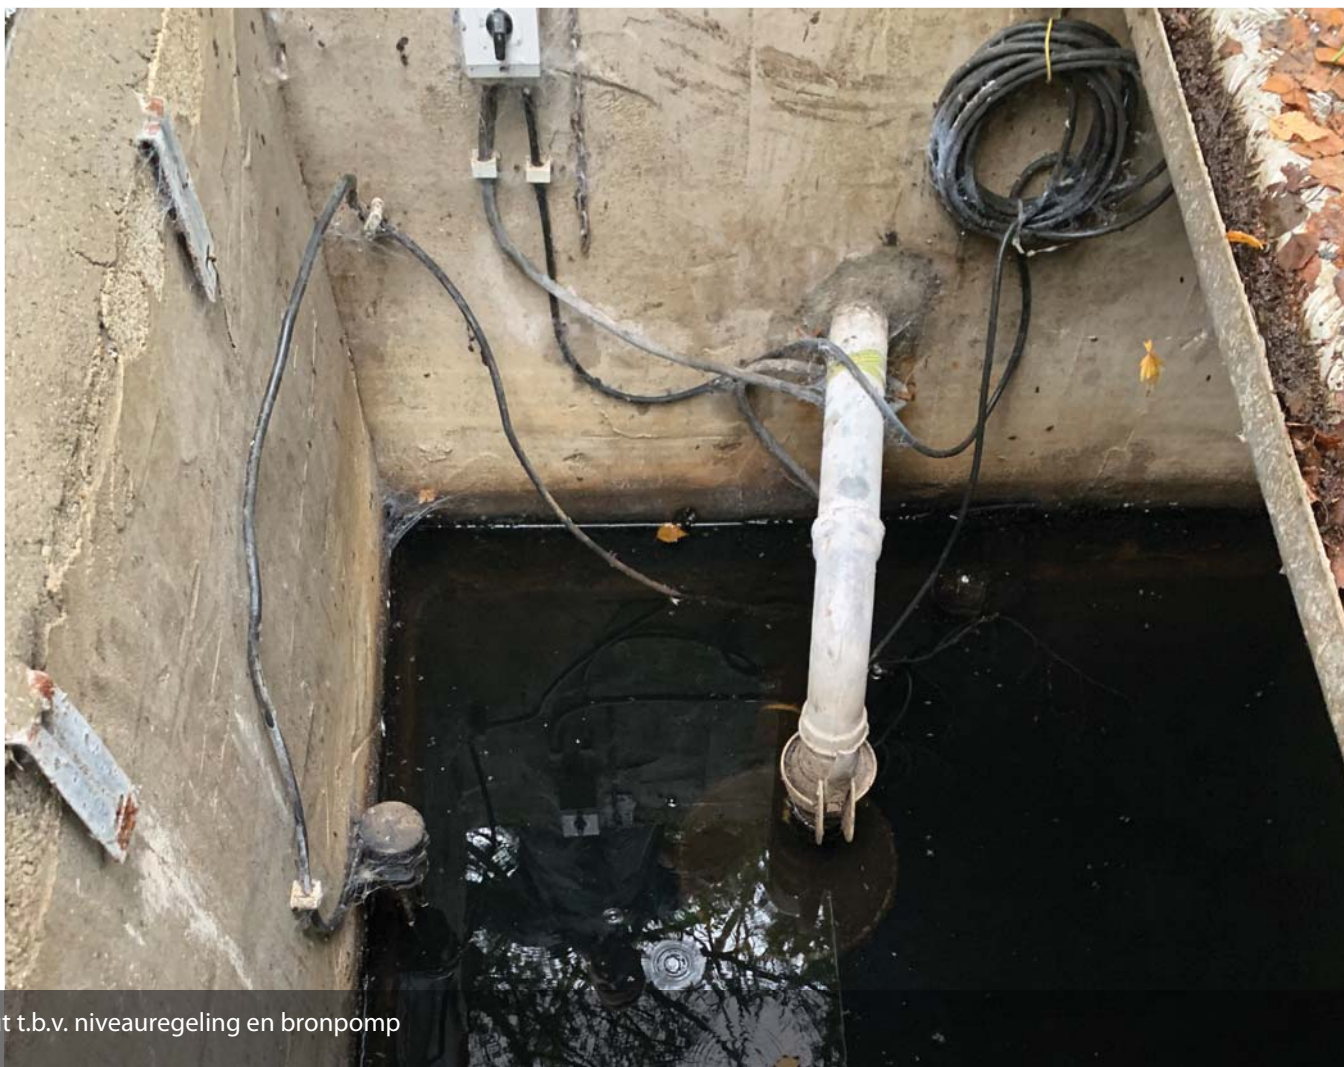
Put t.b.v. niveauregeling en bronpomp

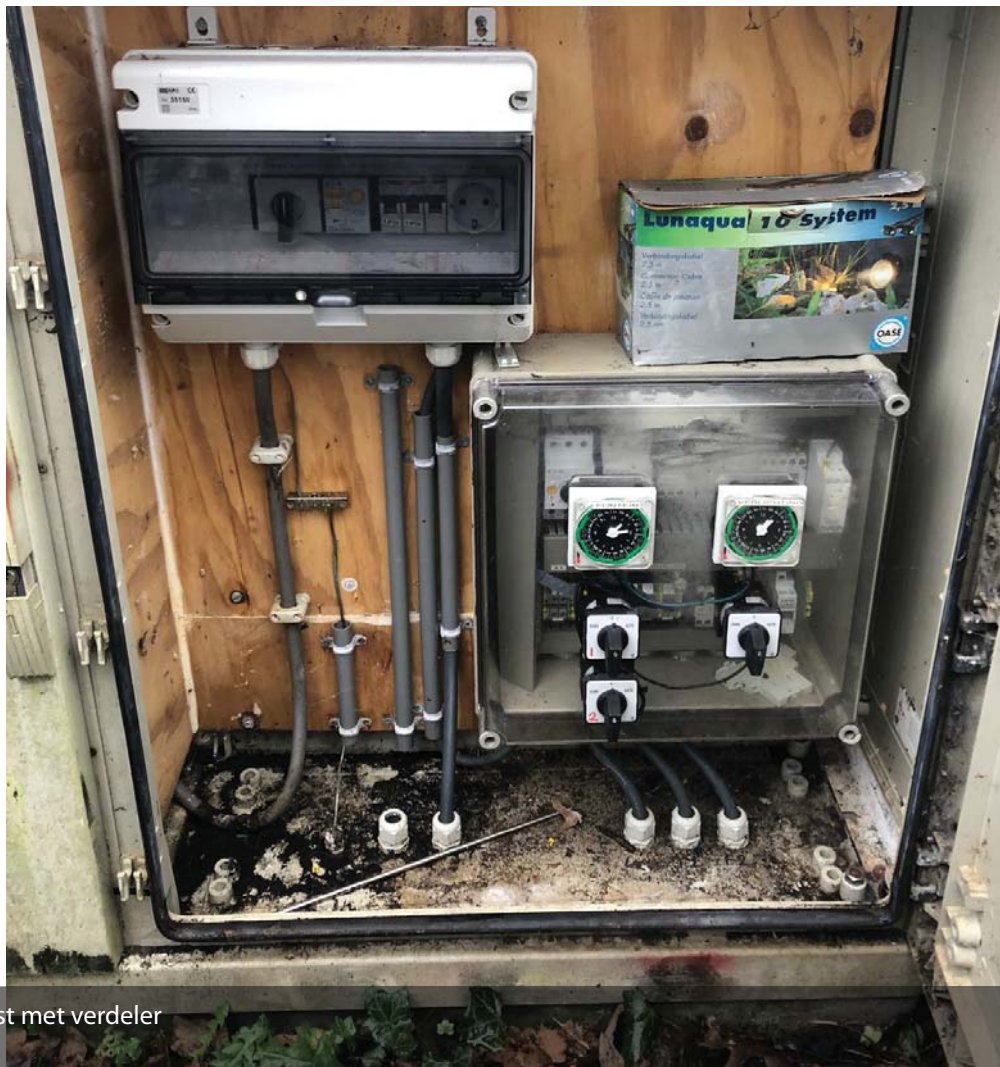
Bovengrondse kast met verdeler
