# Foto rapportage

*14-12-2021*

0-Meting Fonteinen Tilburg

Versie 001

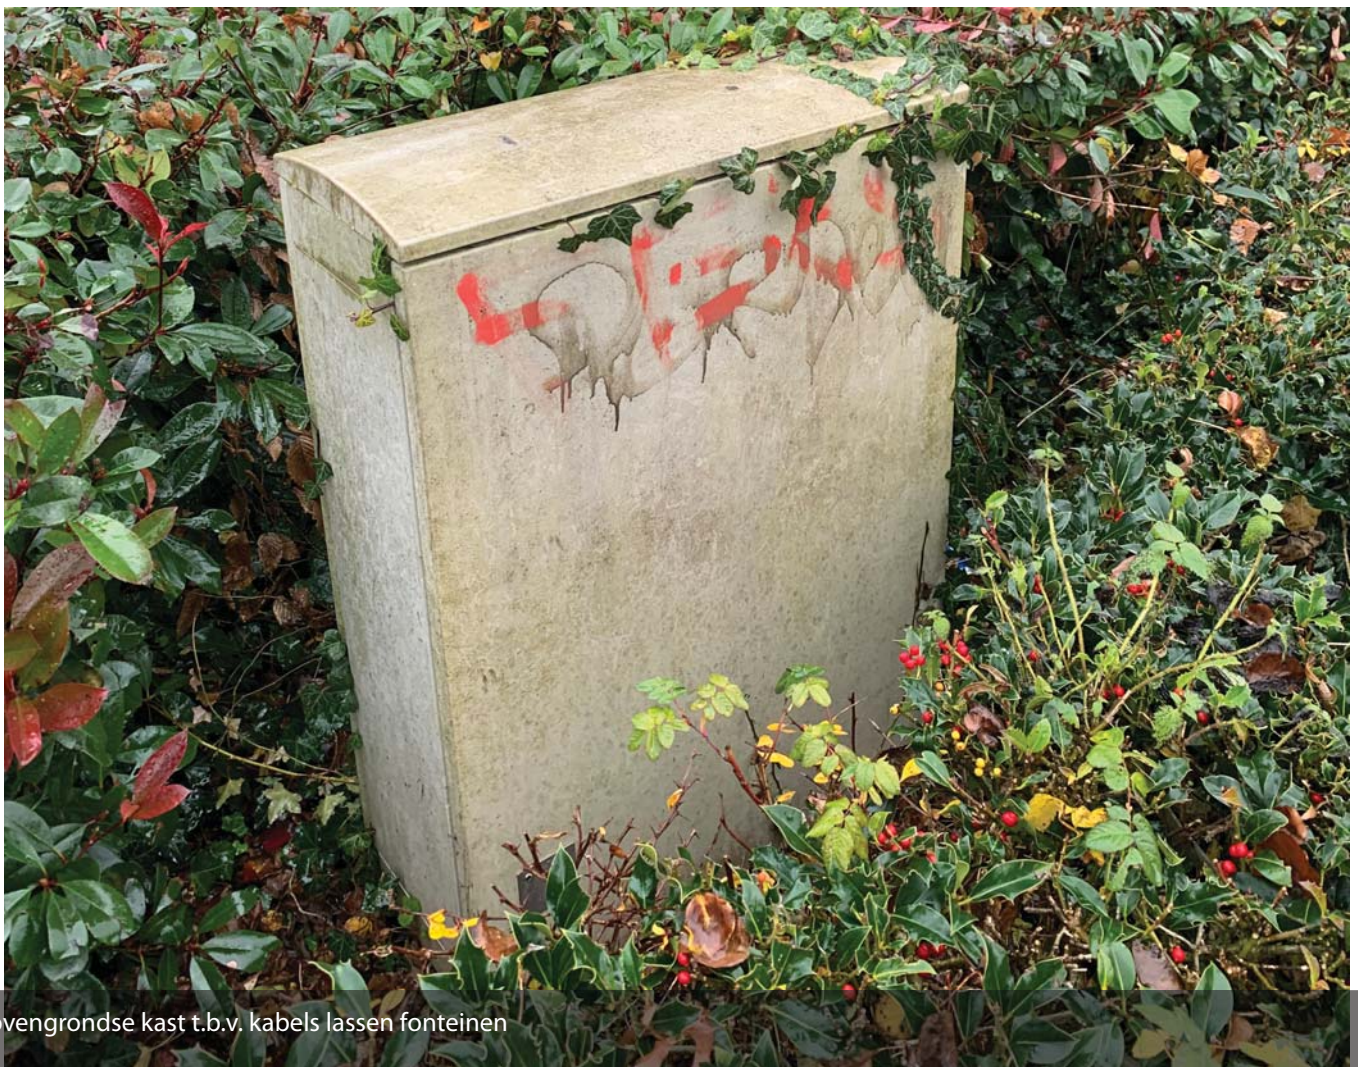
Bovengrondse kast t.b.v. kabels lassen fonteinen

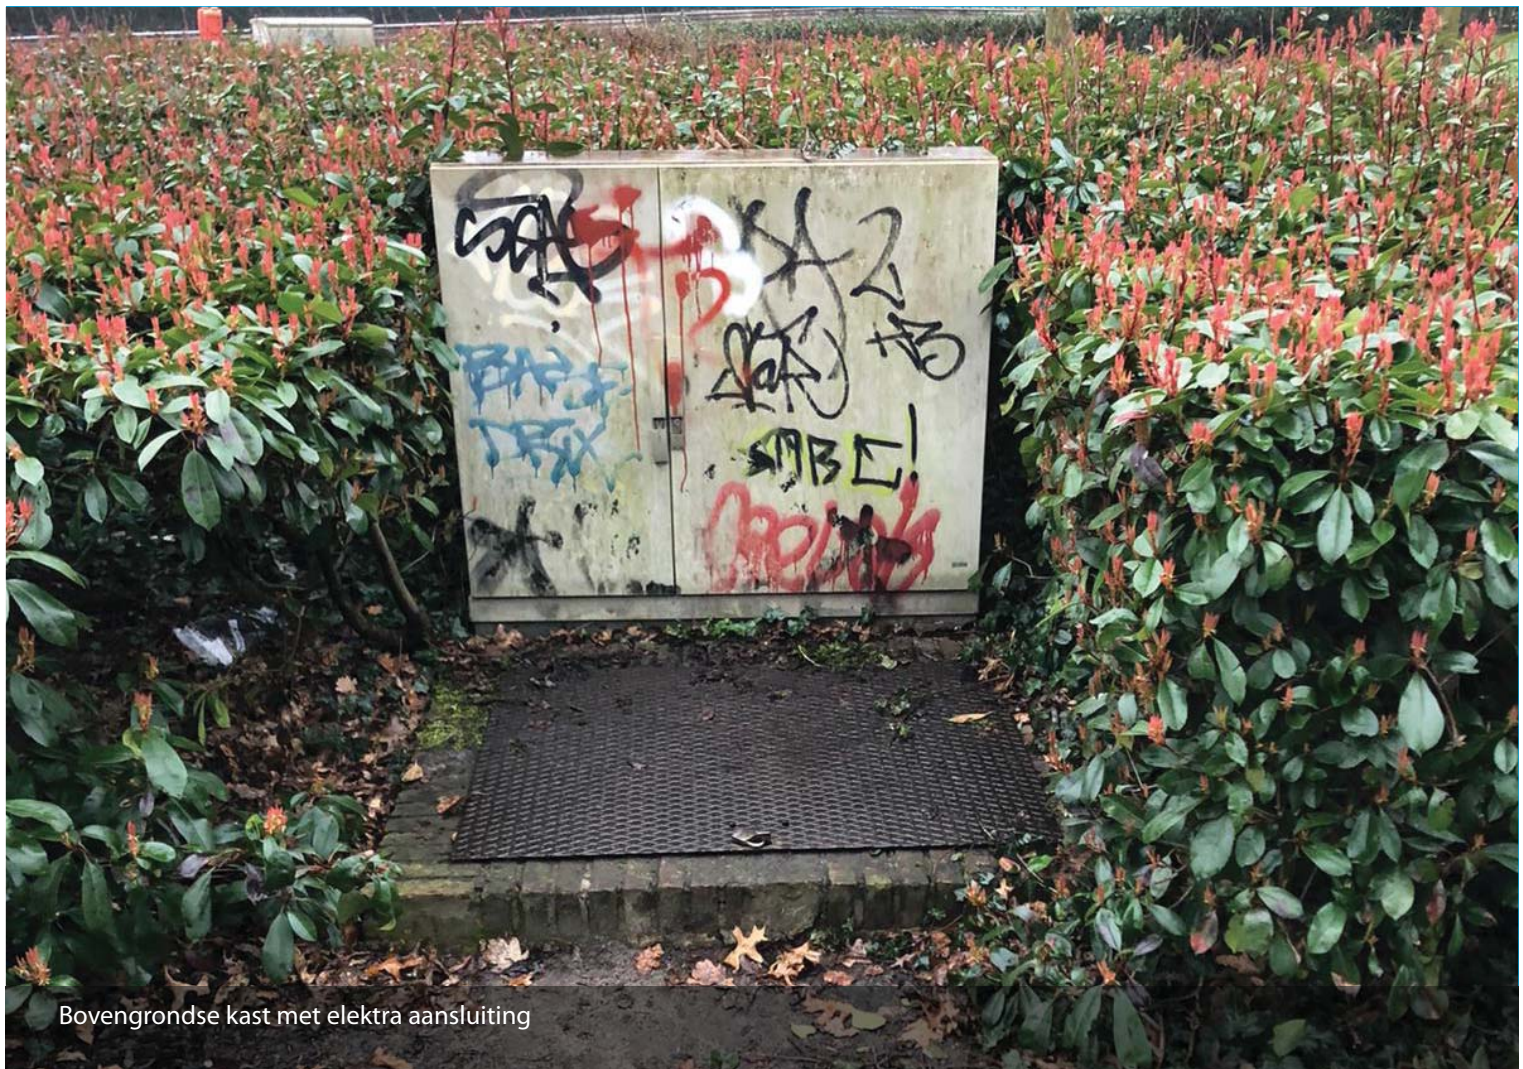
Bovengrondse kast met elektra aansluiting

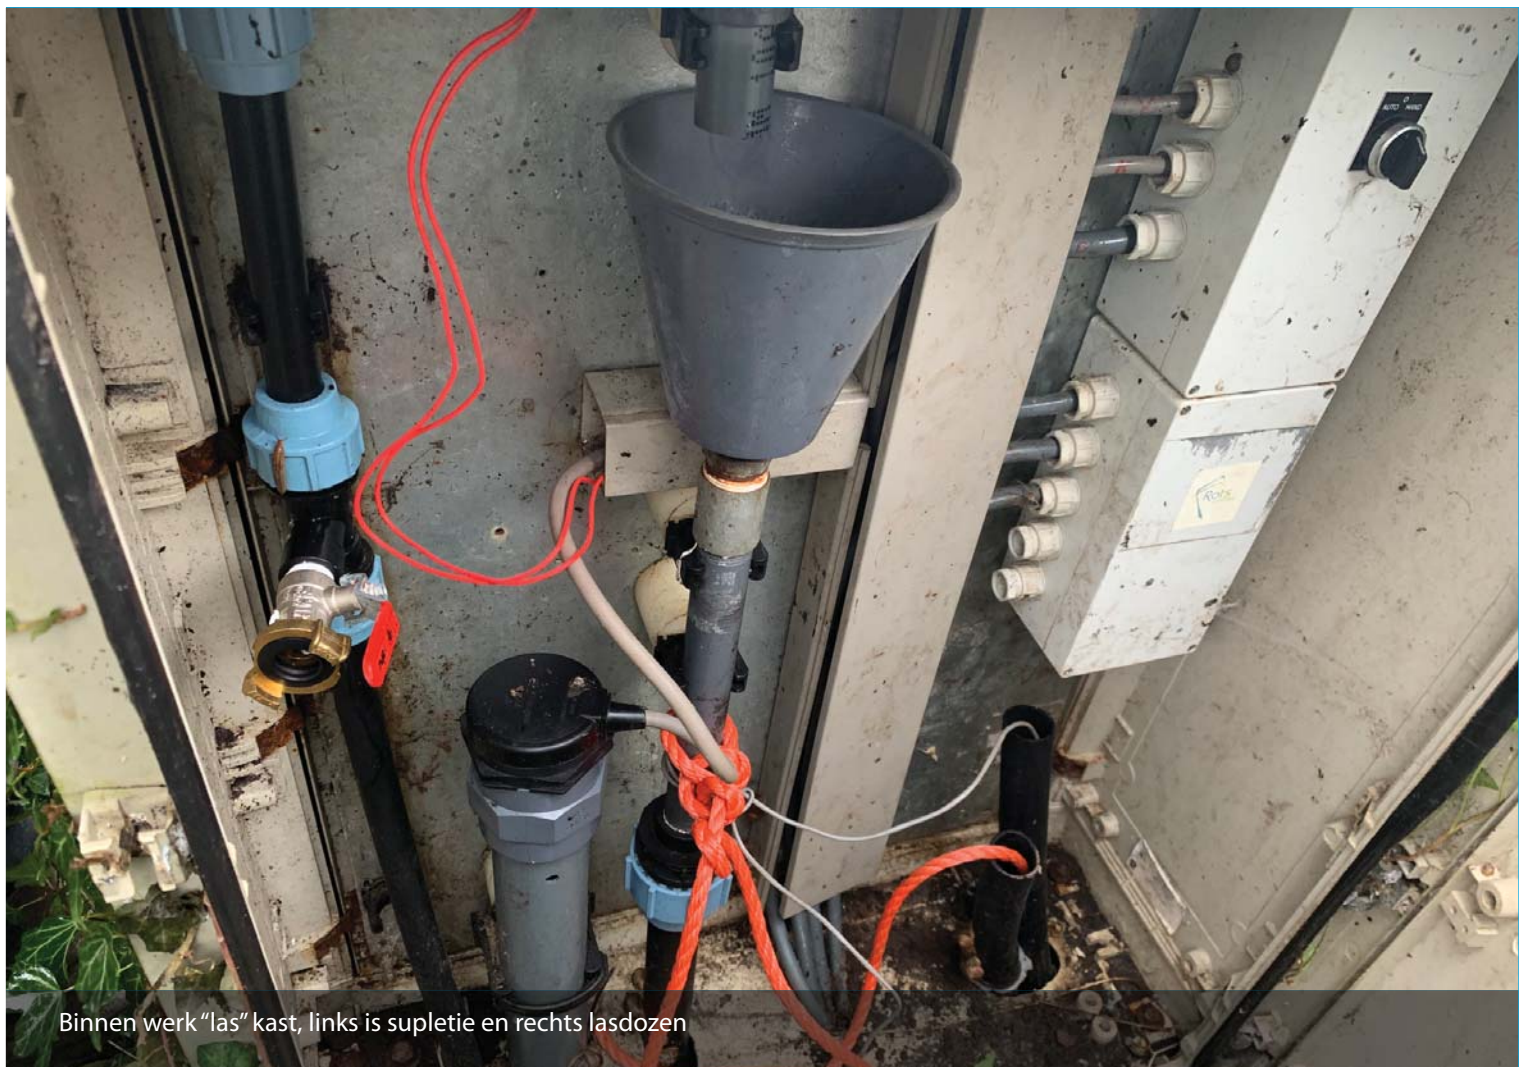
Binnen werk "las" kast, links is supletie en rechts lasdozen

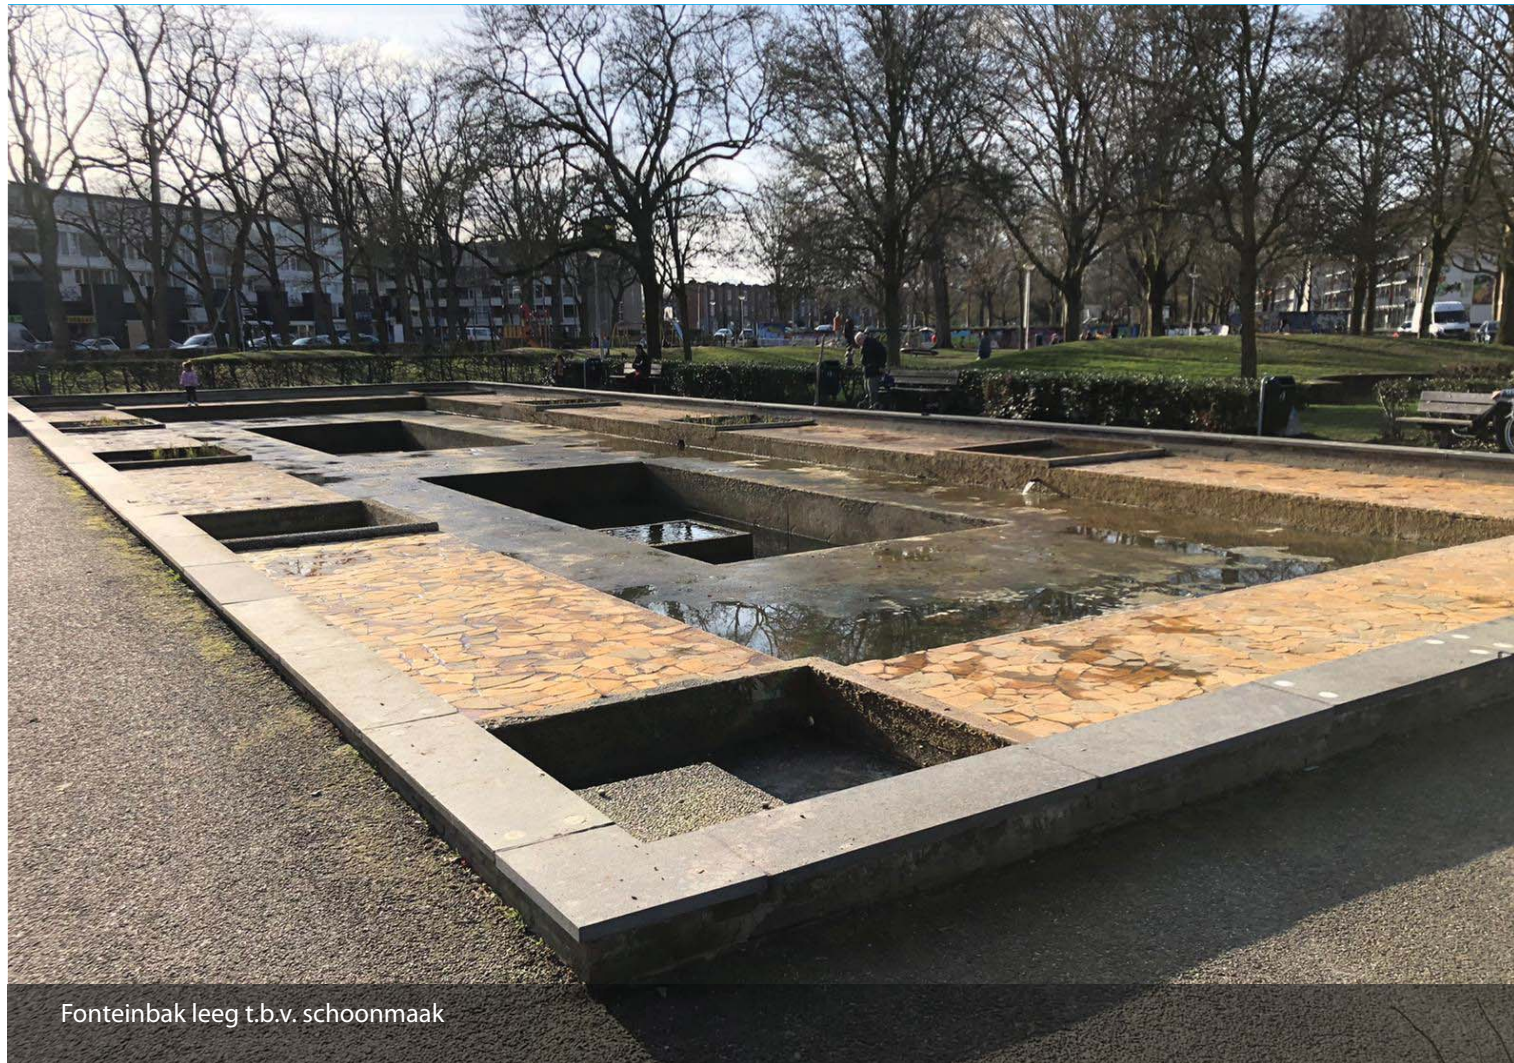
Fonteinbak leeg t.b.v. schoonmaak

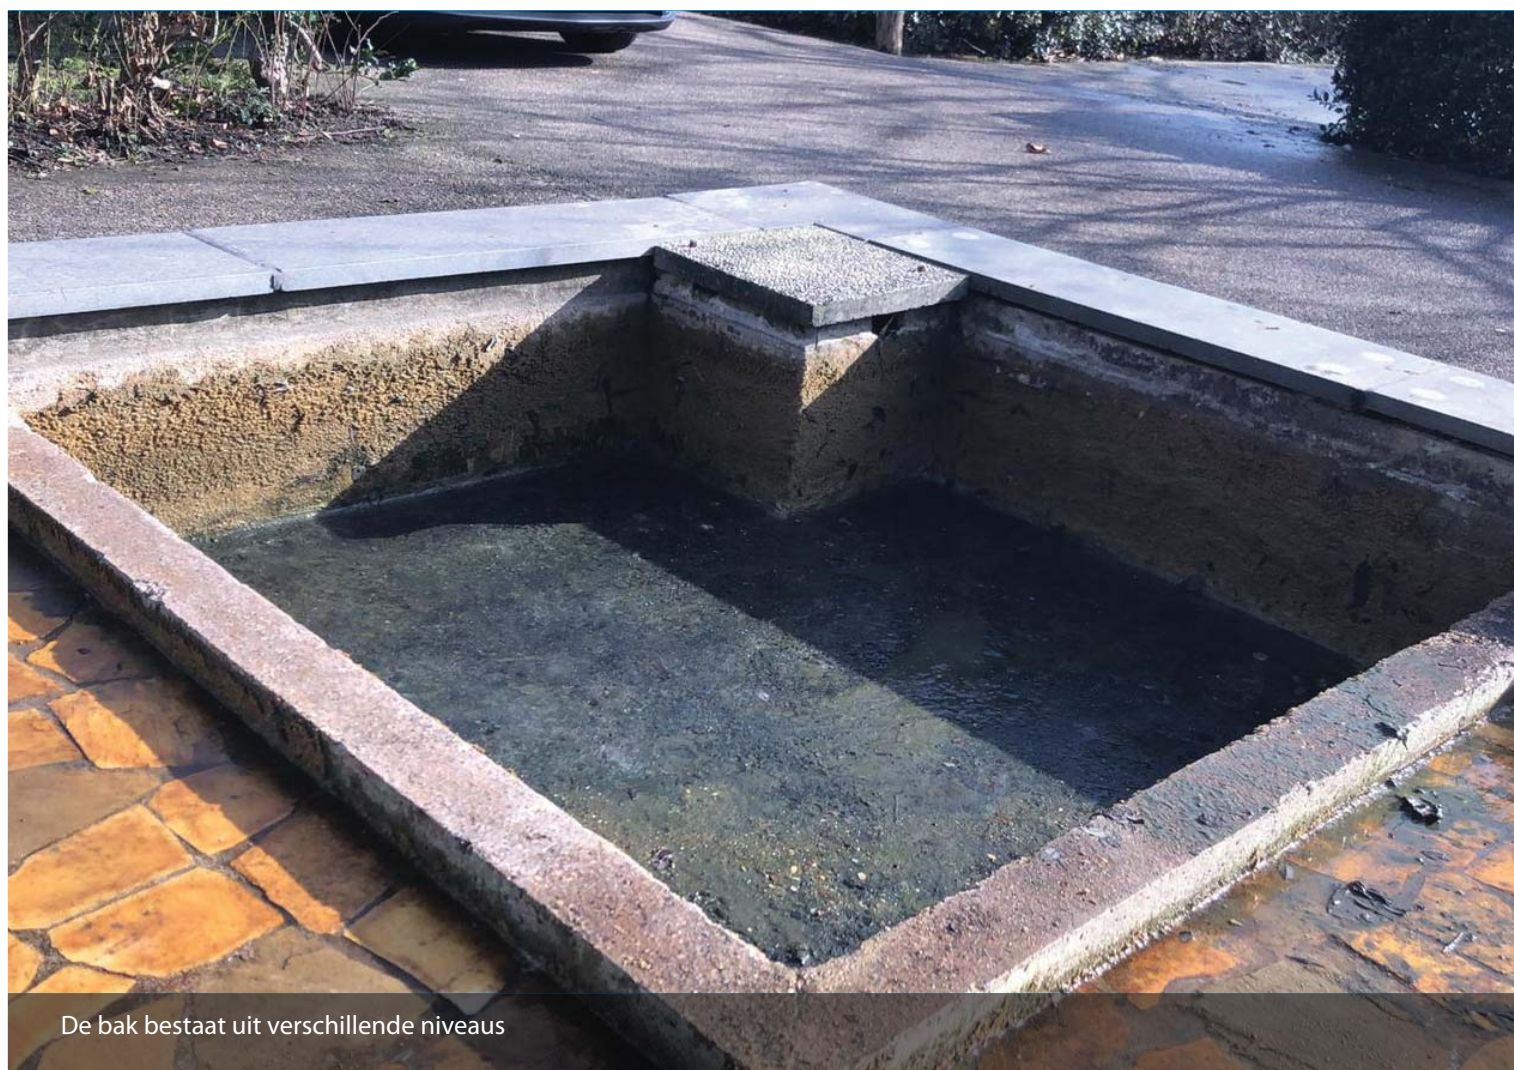
De bak bestaat uit verschillende niveaus

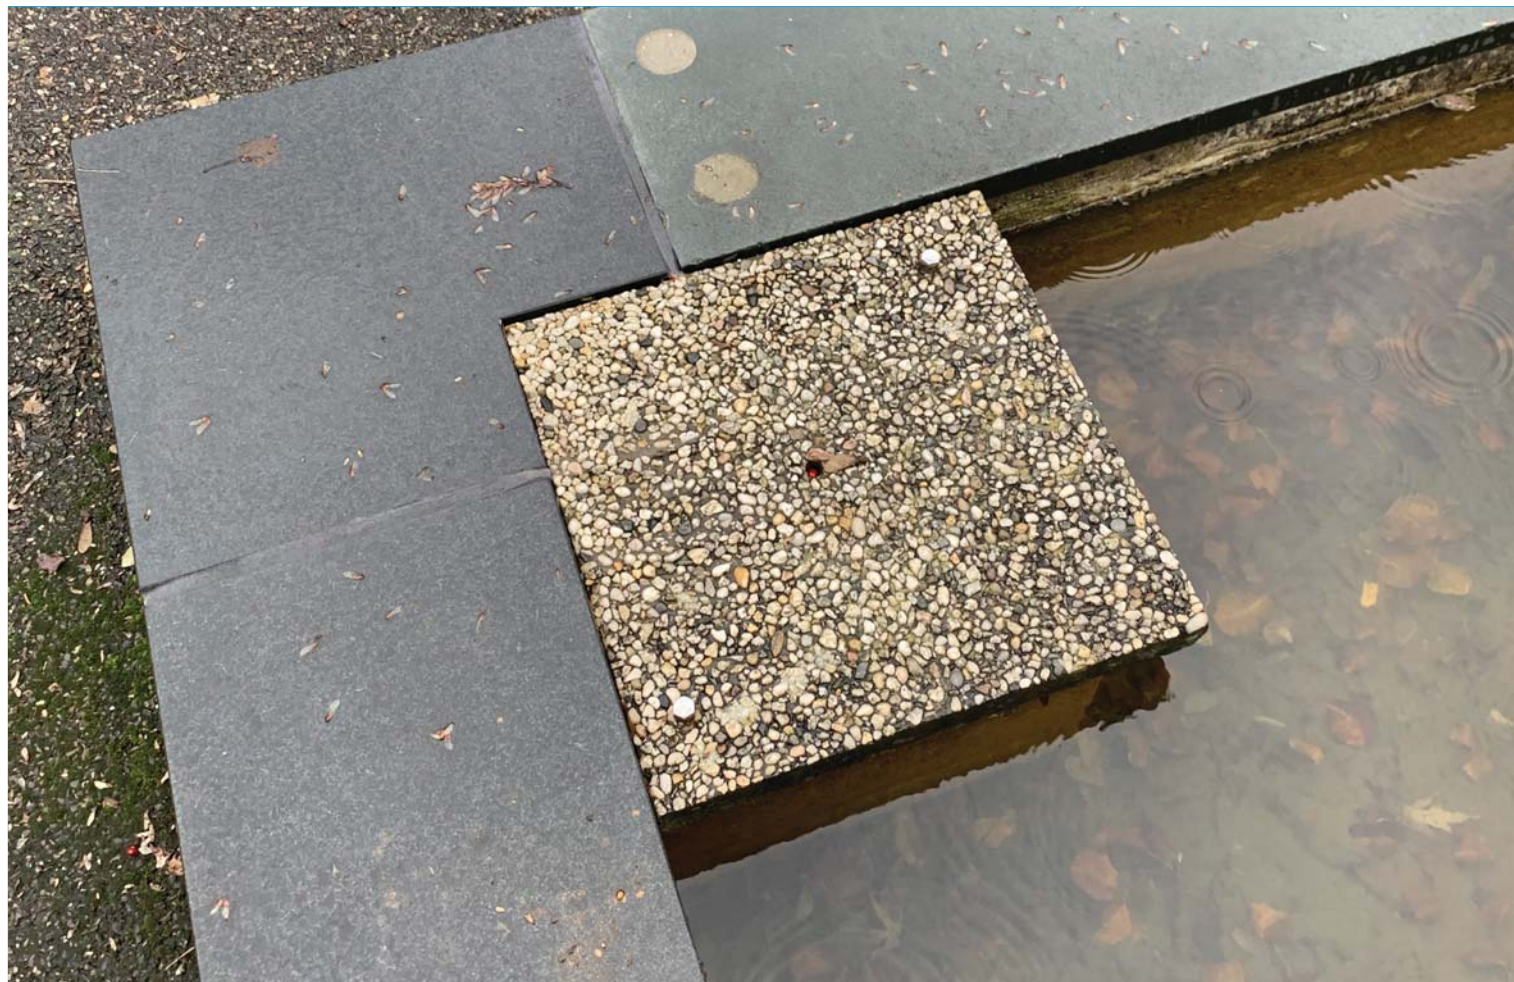
Verskillende materialen toegepast op het element. grind tegels t.b.v. overloop

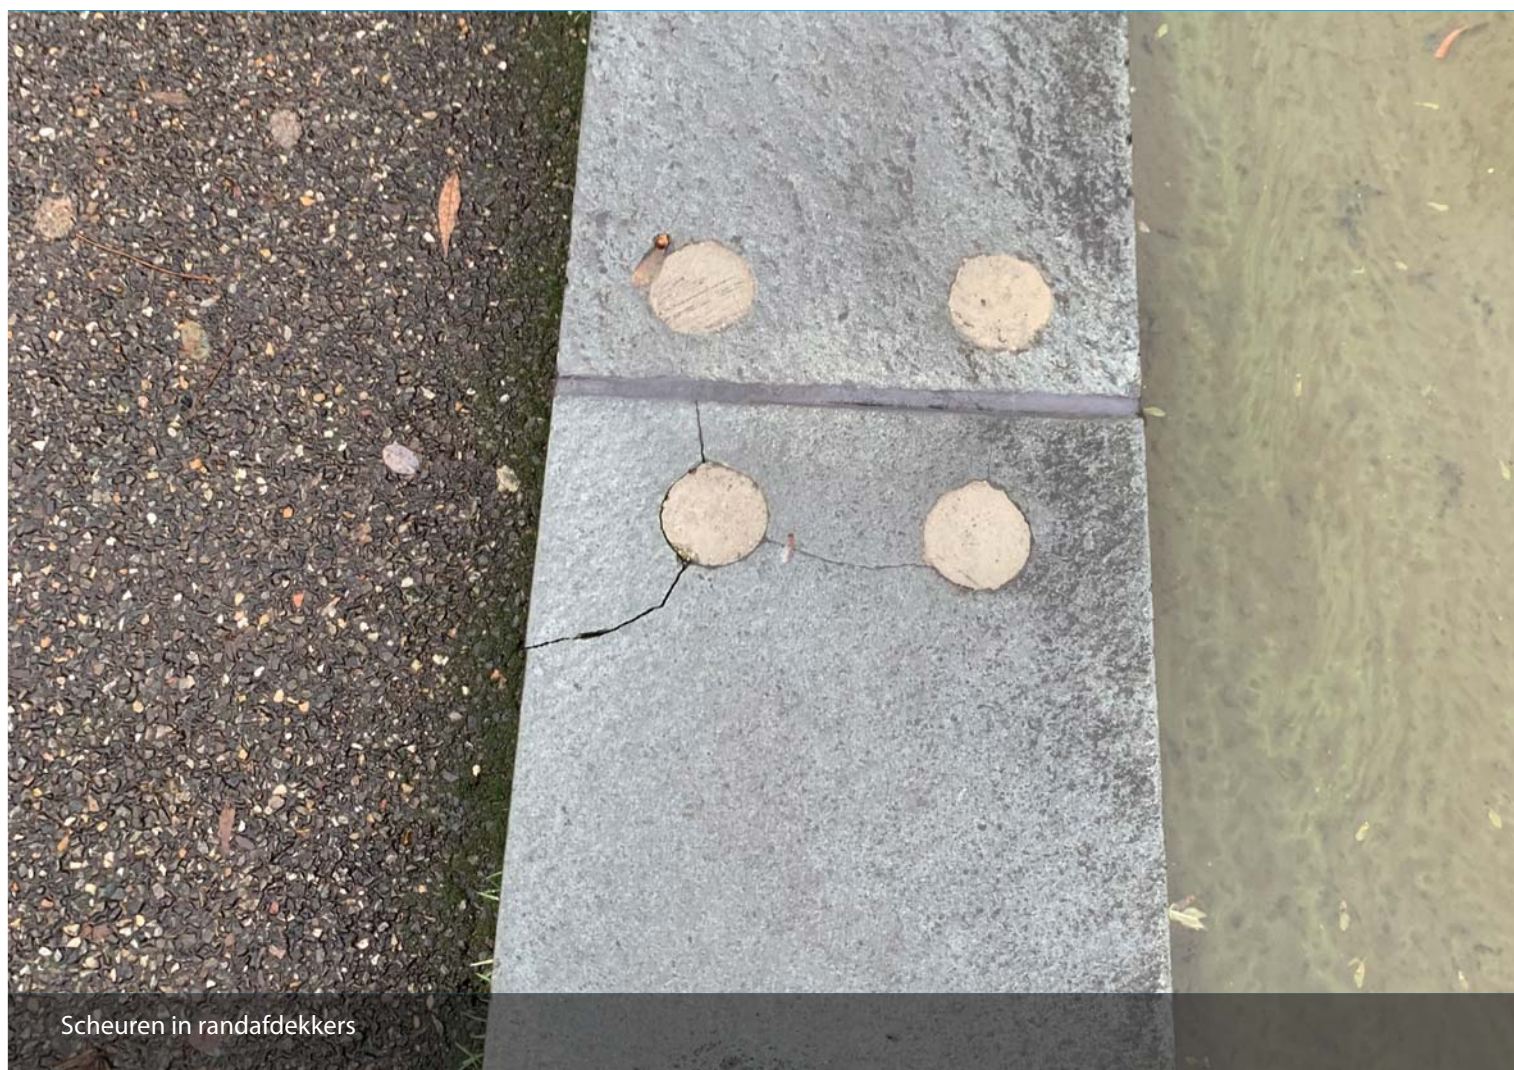
Scheuren in randafdekkers

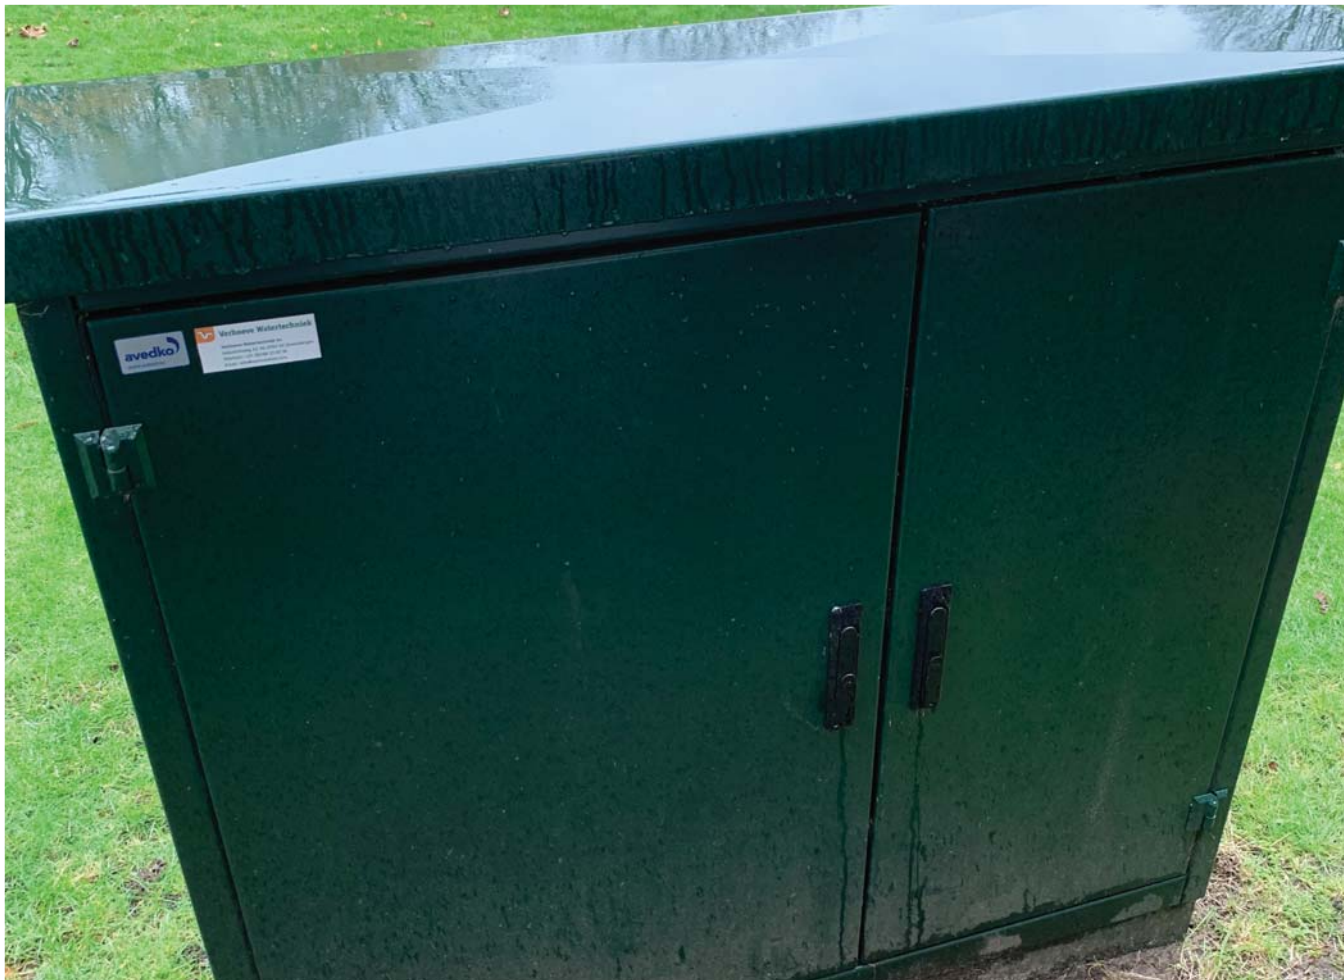
Bovengrondse kast t.b.v. 1 fonteinelement

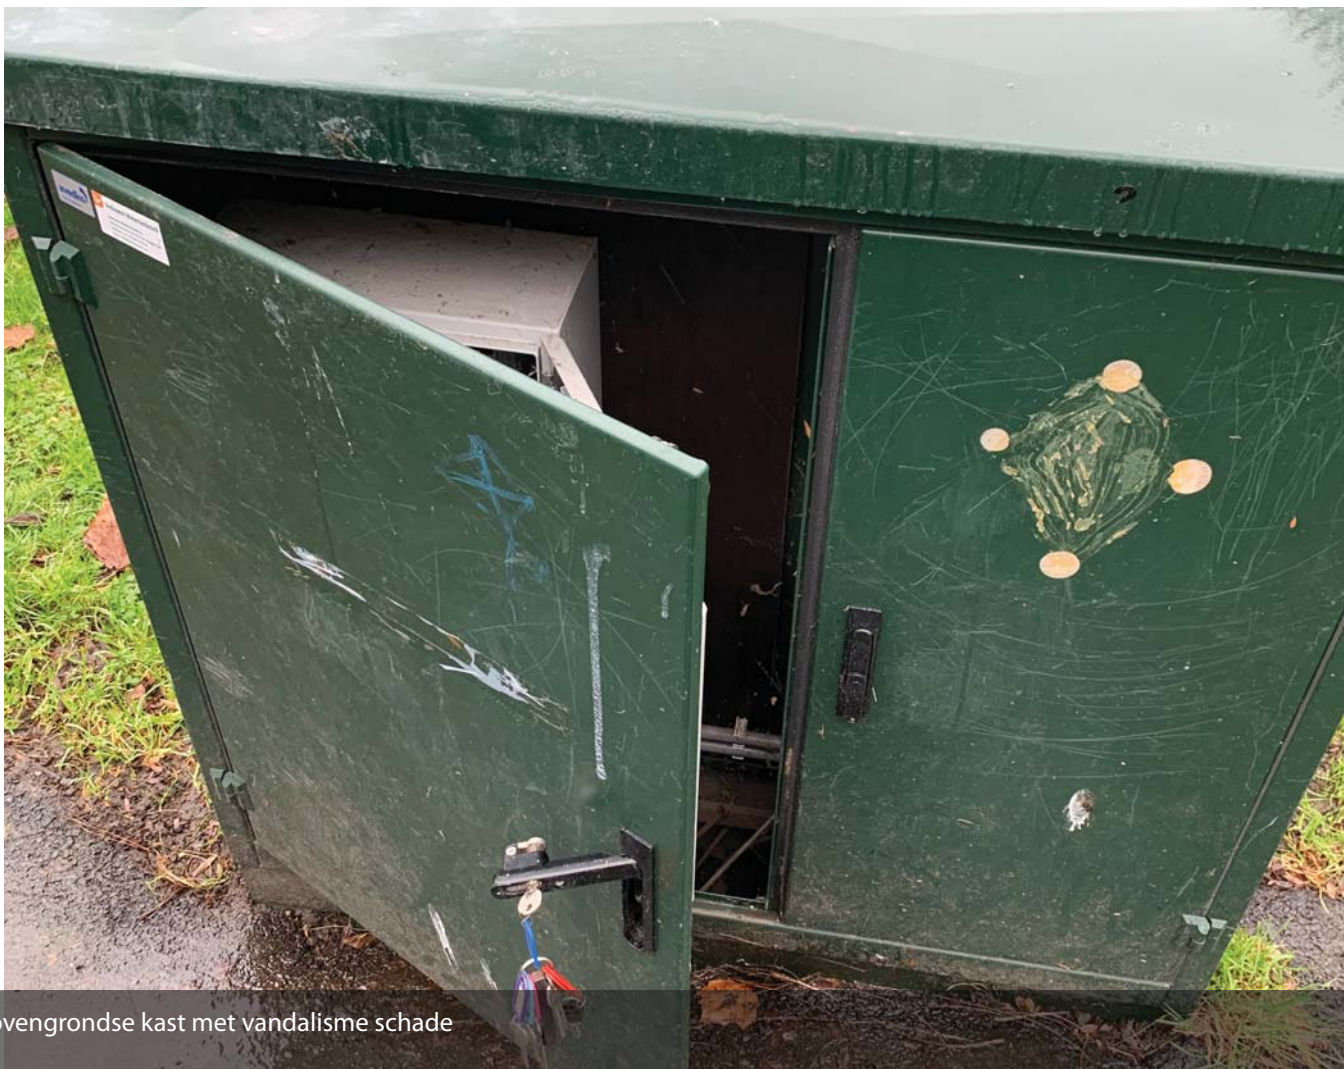
Bovengrondse kast met vandalisme schade

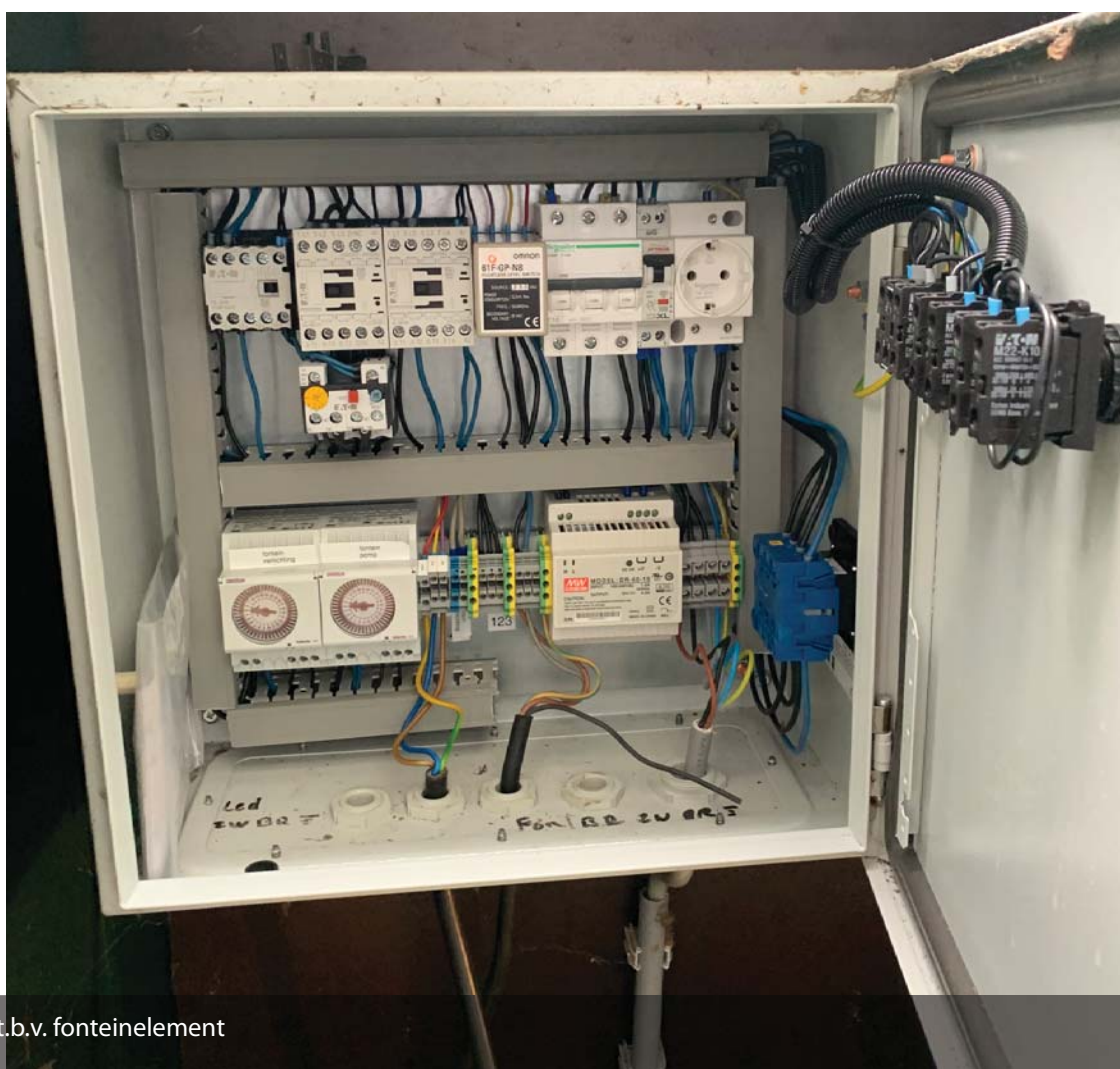
Elektra kast t.b.v. fonteinelement

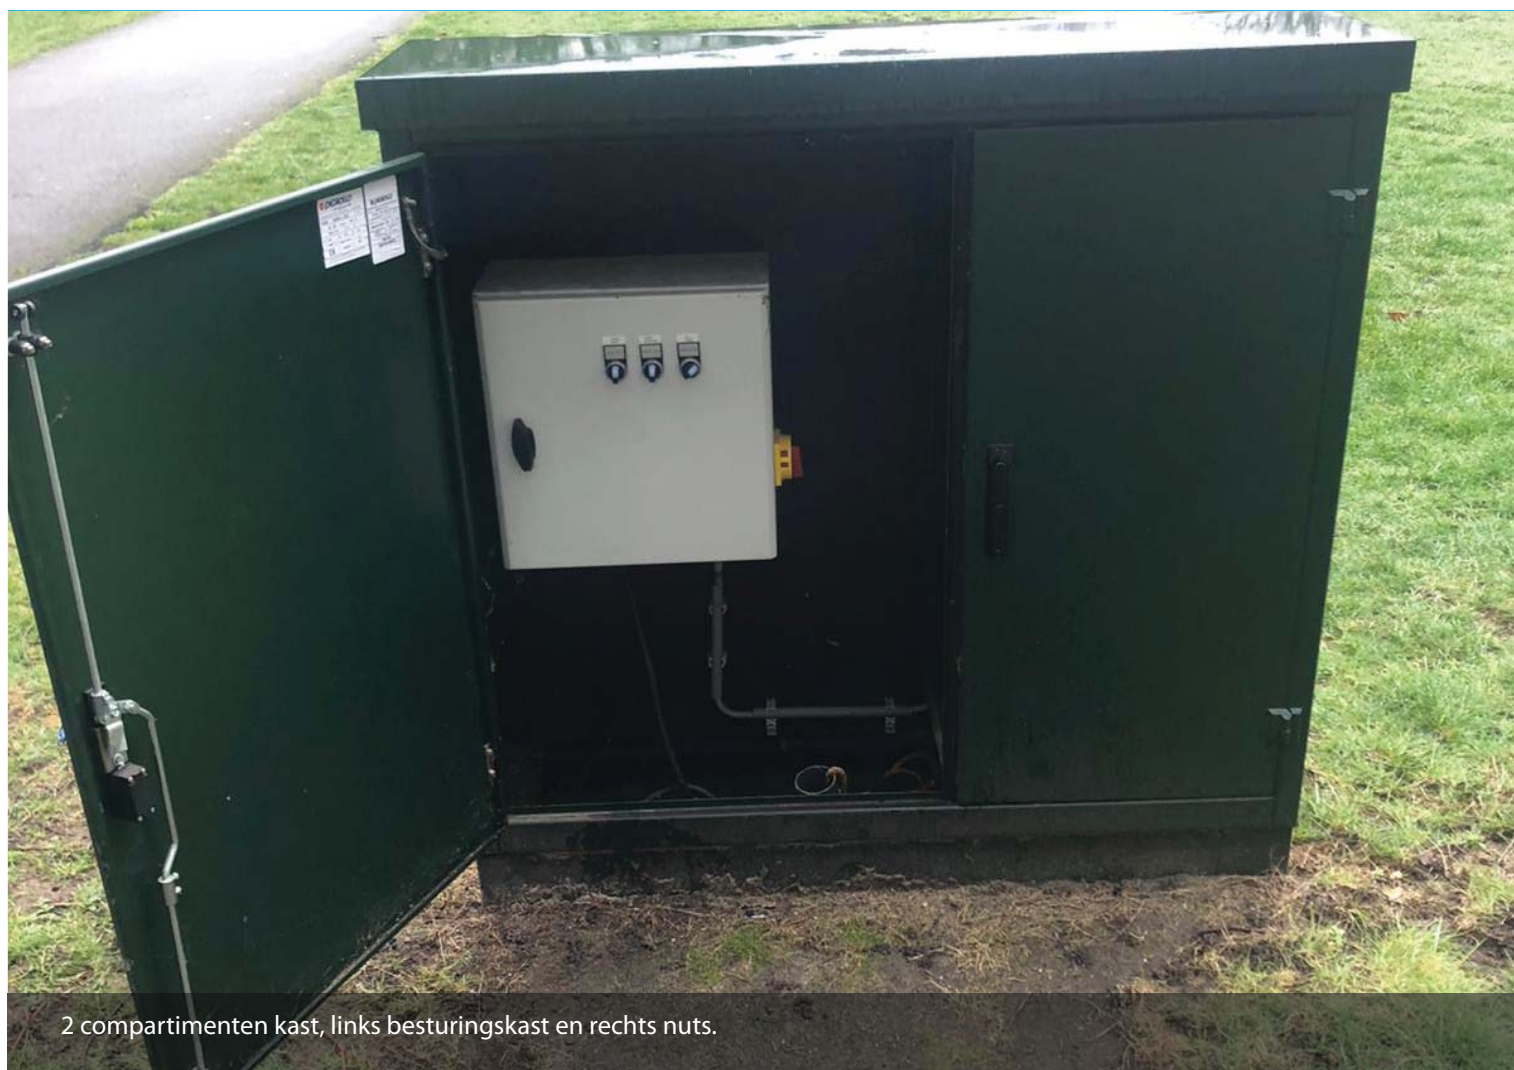
2 compartimenten kast, links besturingskast en rechts nuts.

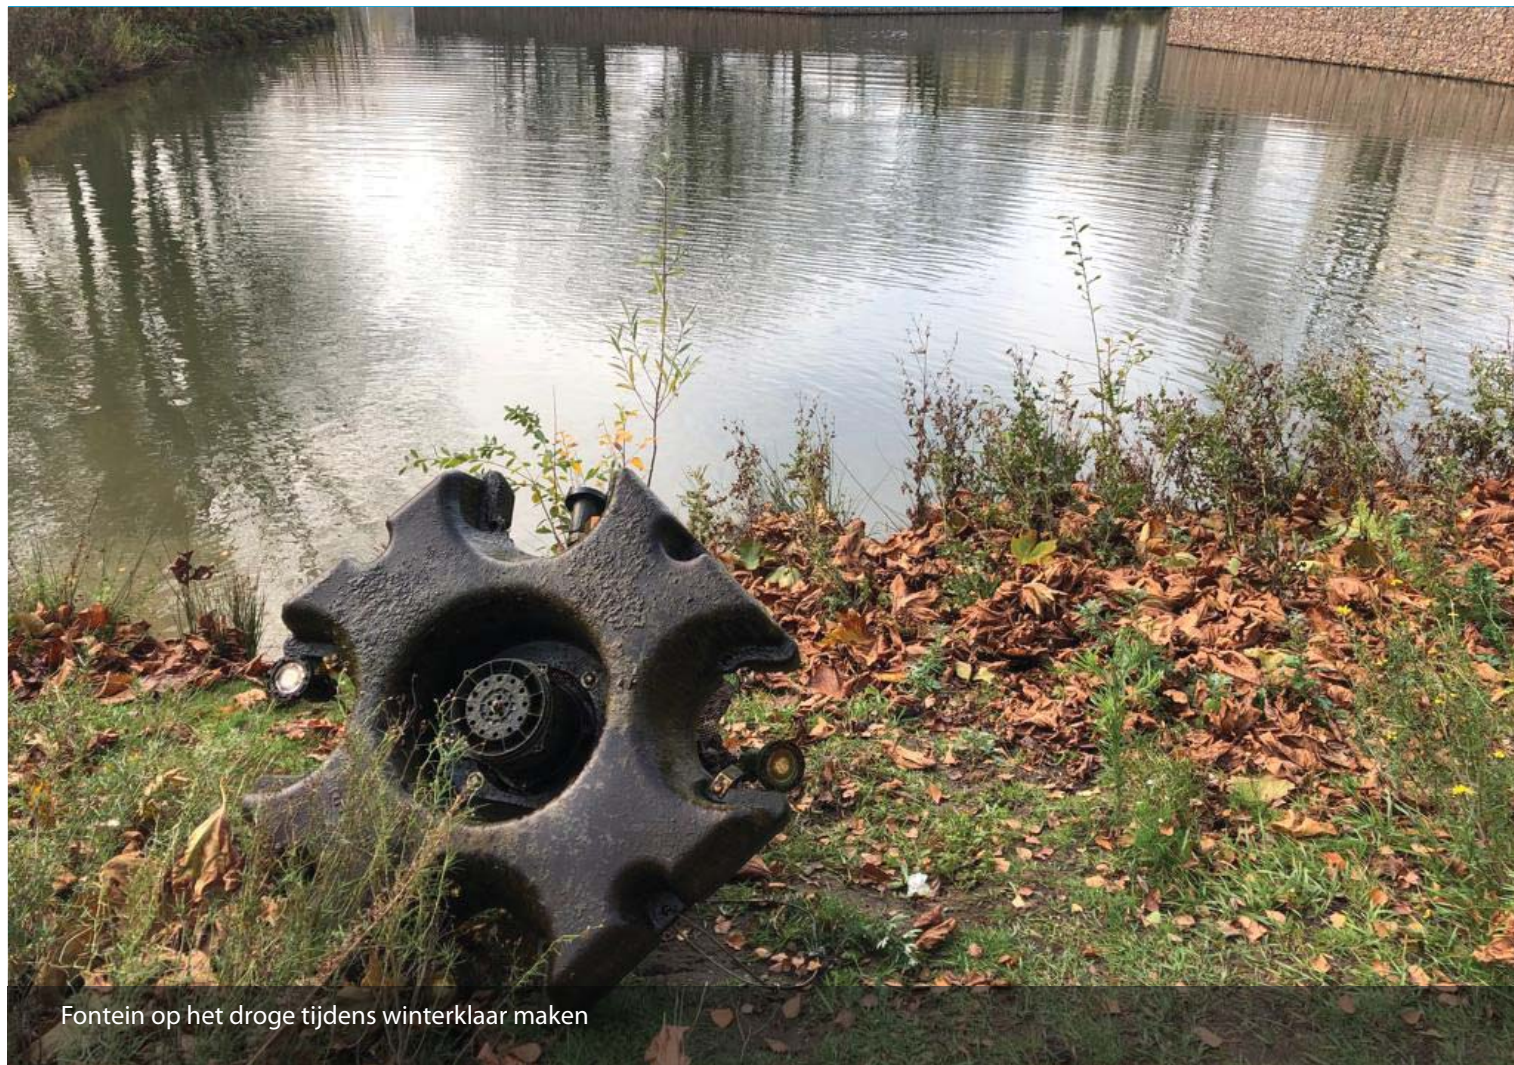
Fontein op het droge tijdens winterklaar maken

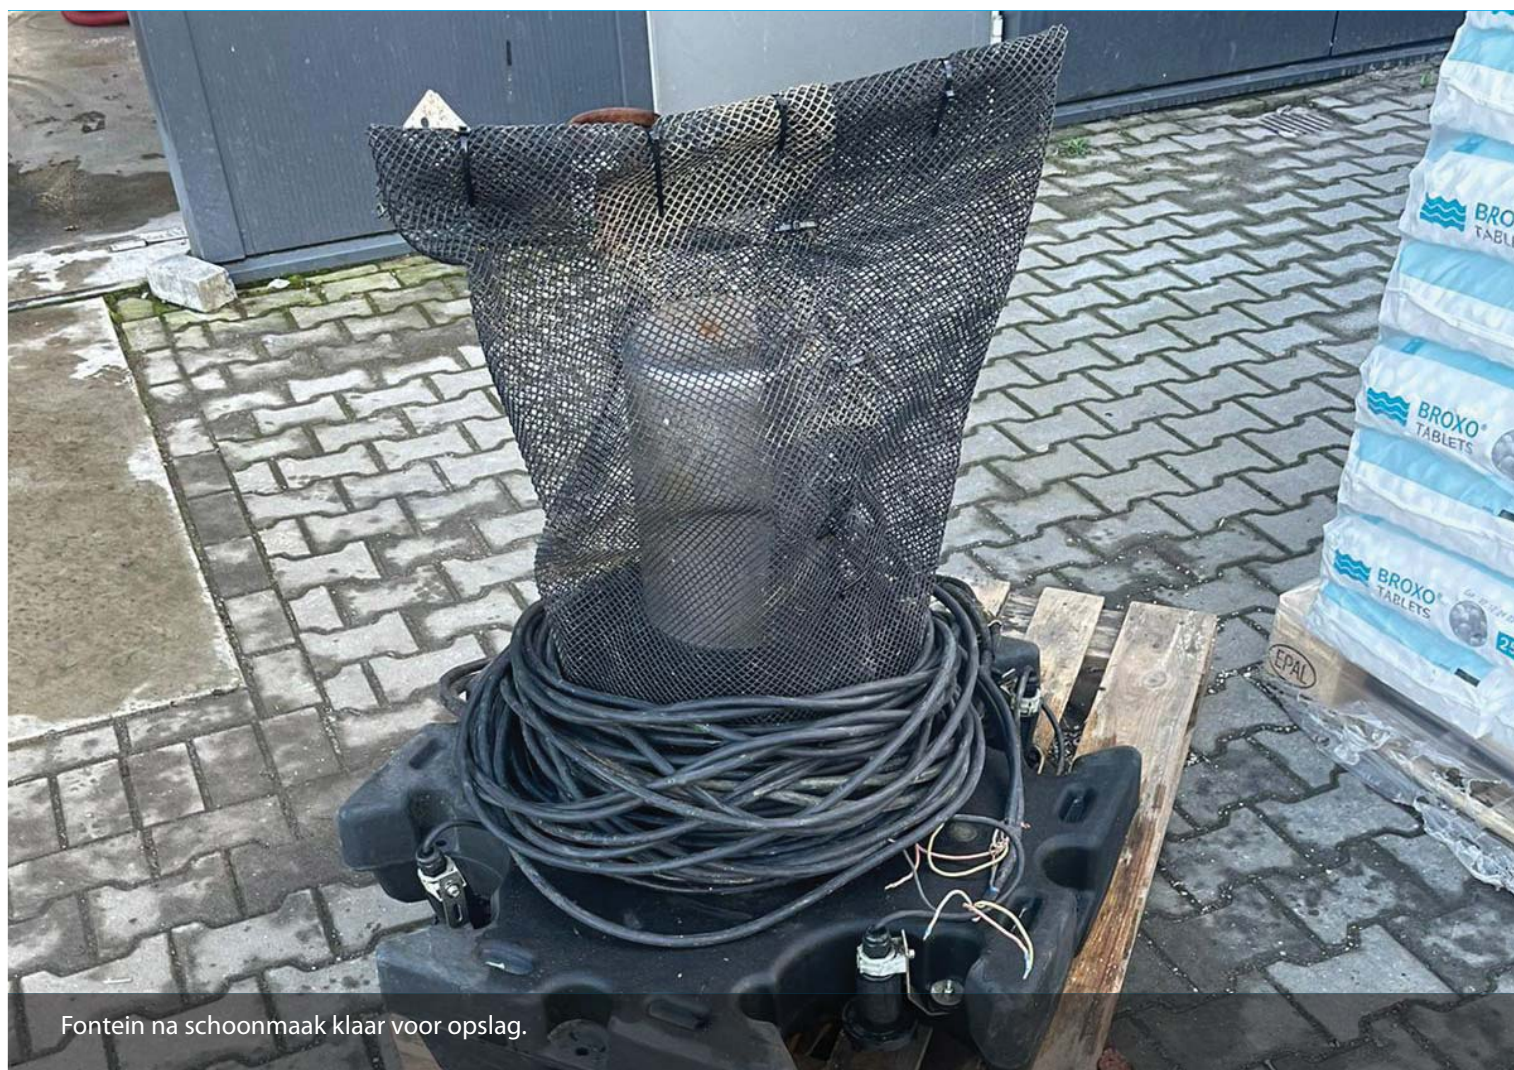
Fontein na schoonmaak klaar voor opslag.

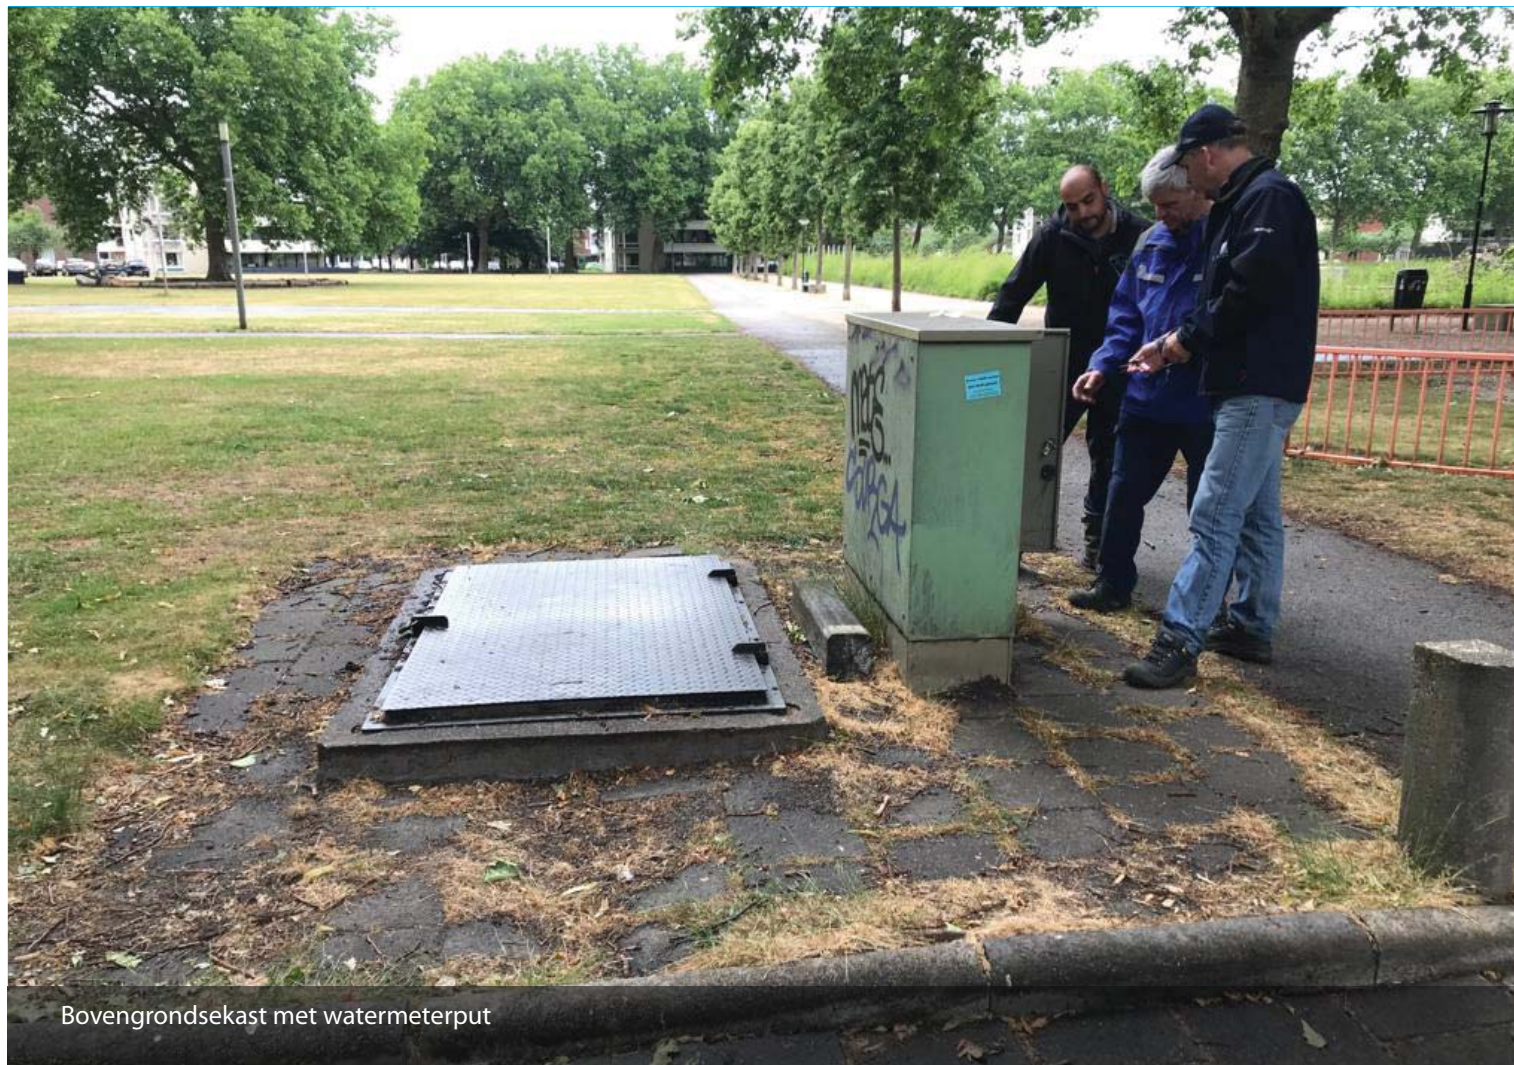
Bovengrondse kast met watermeterput

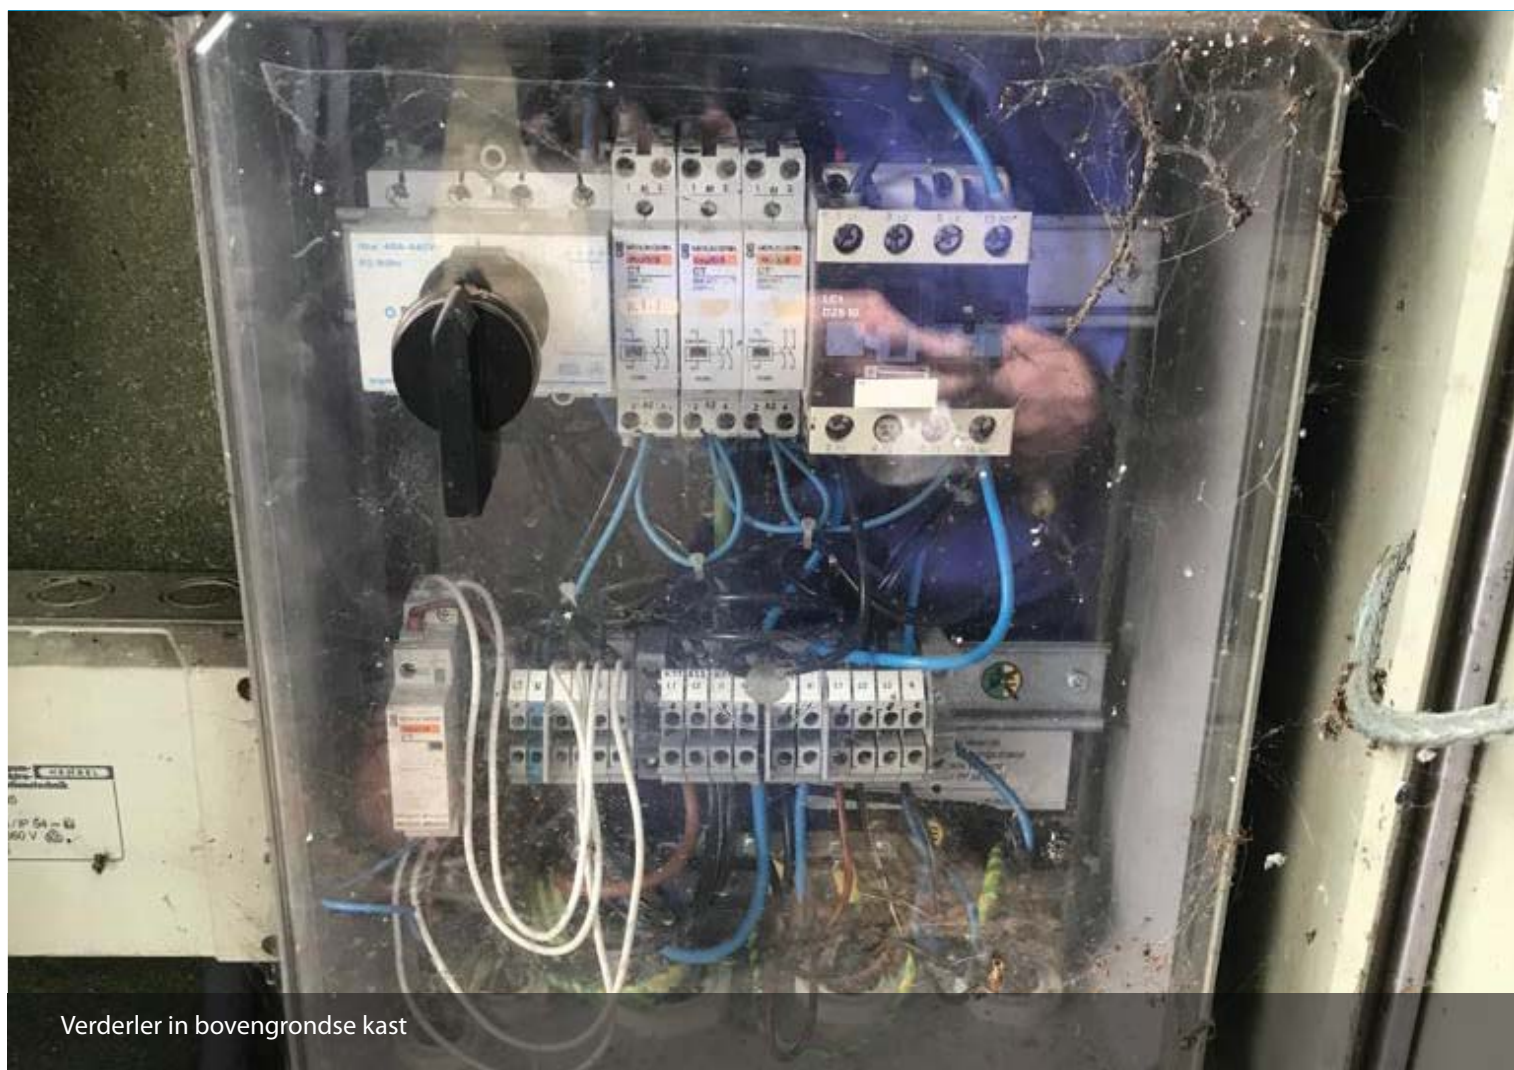
Verderler in bovengrondse kast
