# Foto rapportage

*14-12-2021*

0-Meting Fonteinen Tilburg

Versie 001

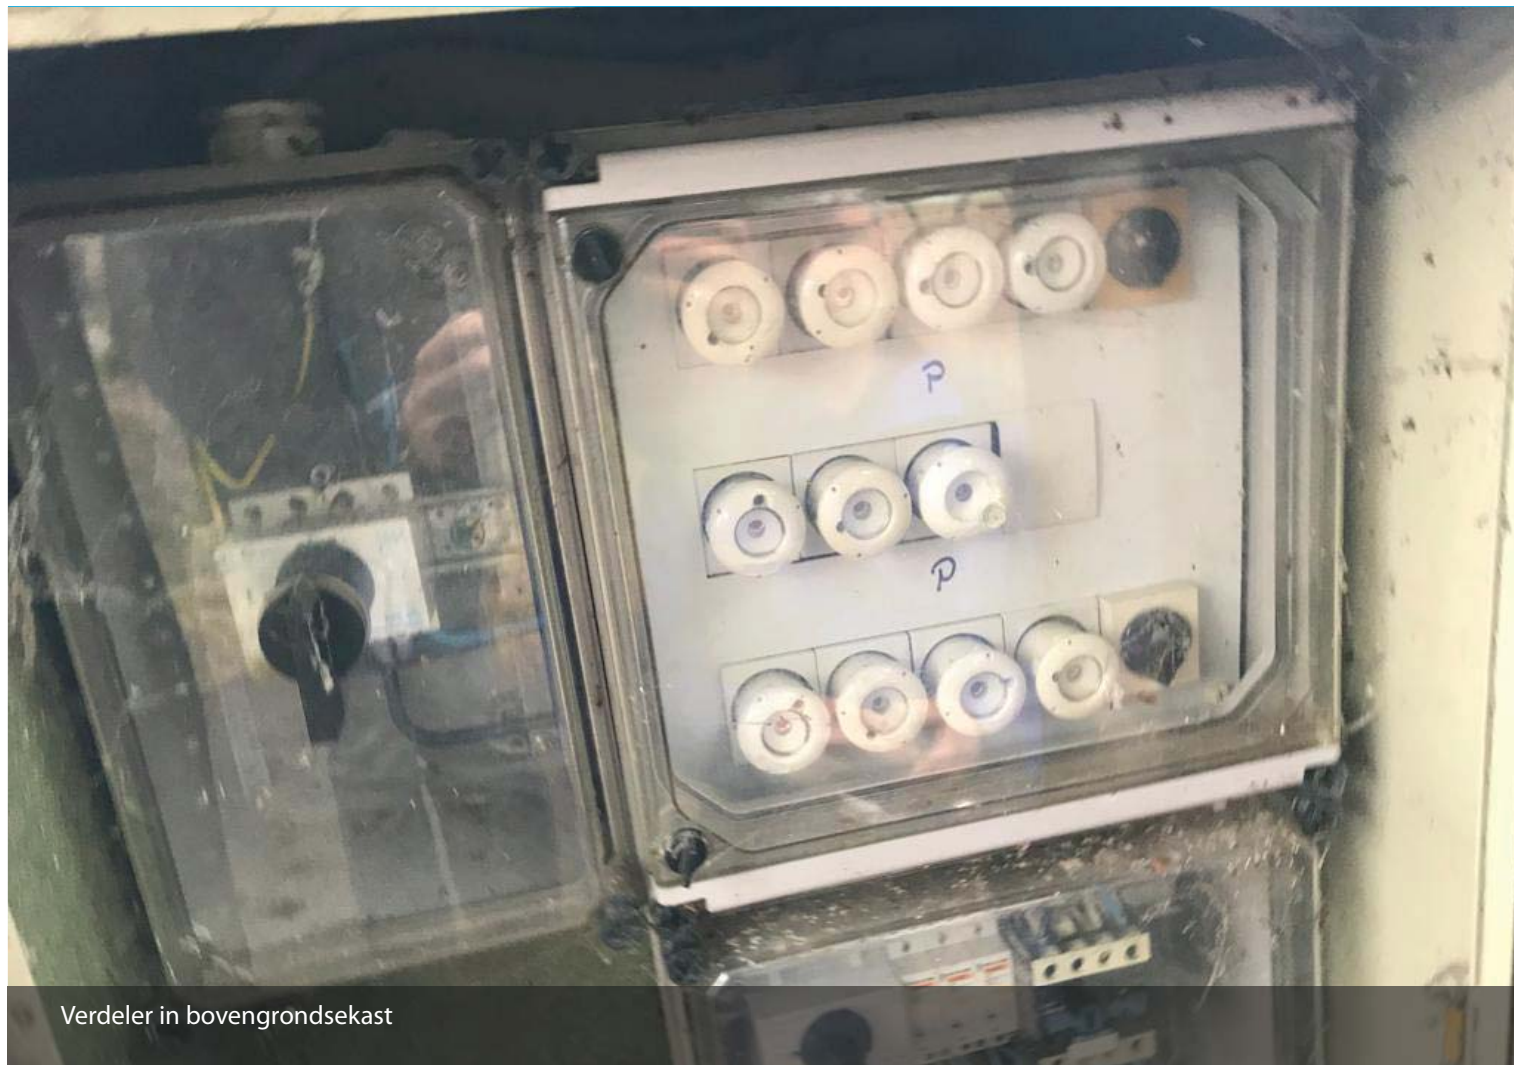
Verdeler in bovengrondse kast

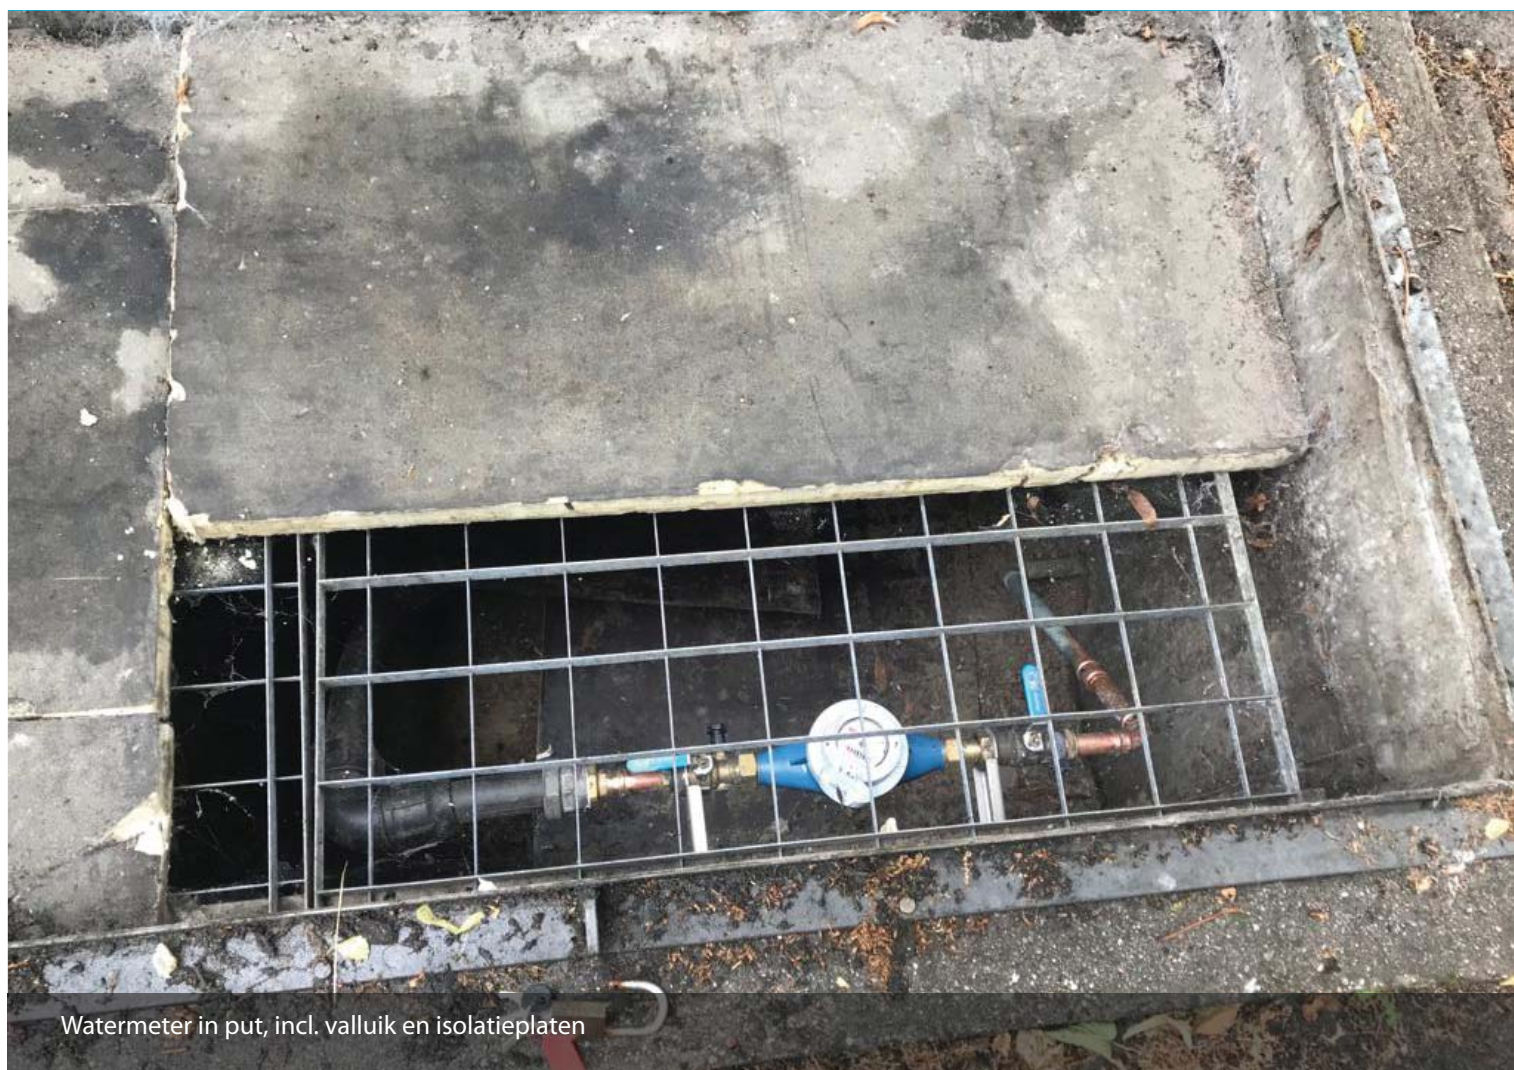
Watermeter in put, incl. valluik en isolatieplaten

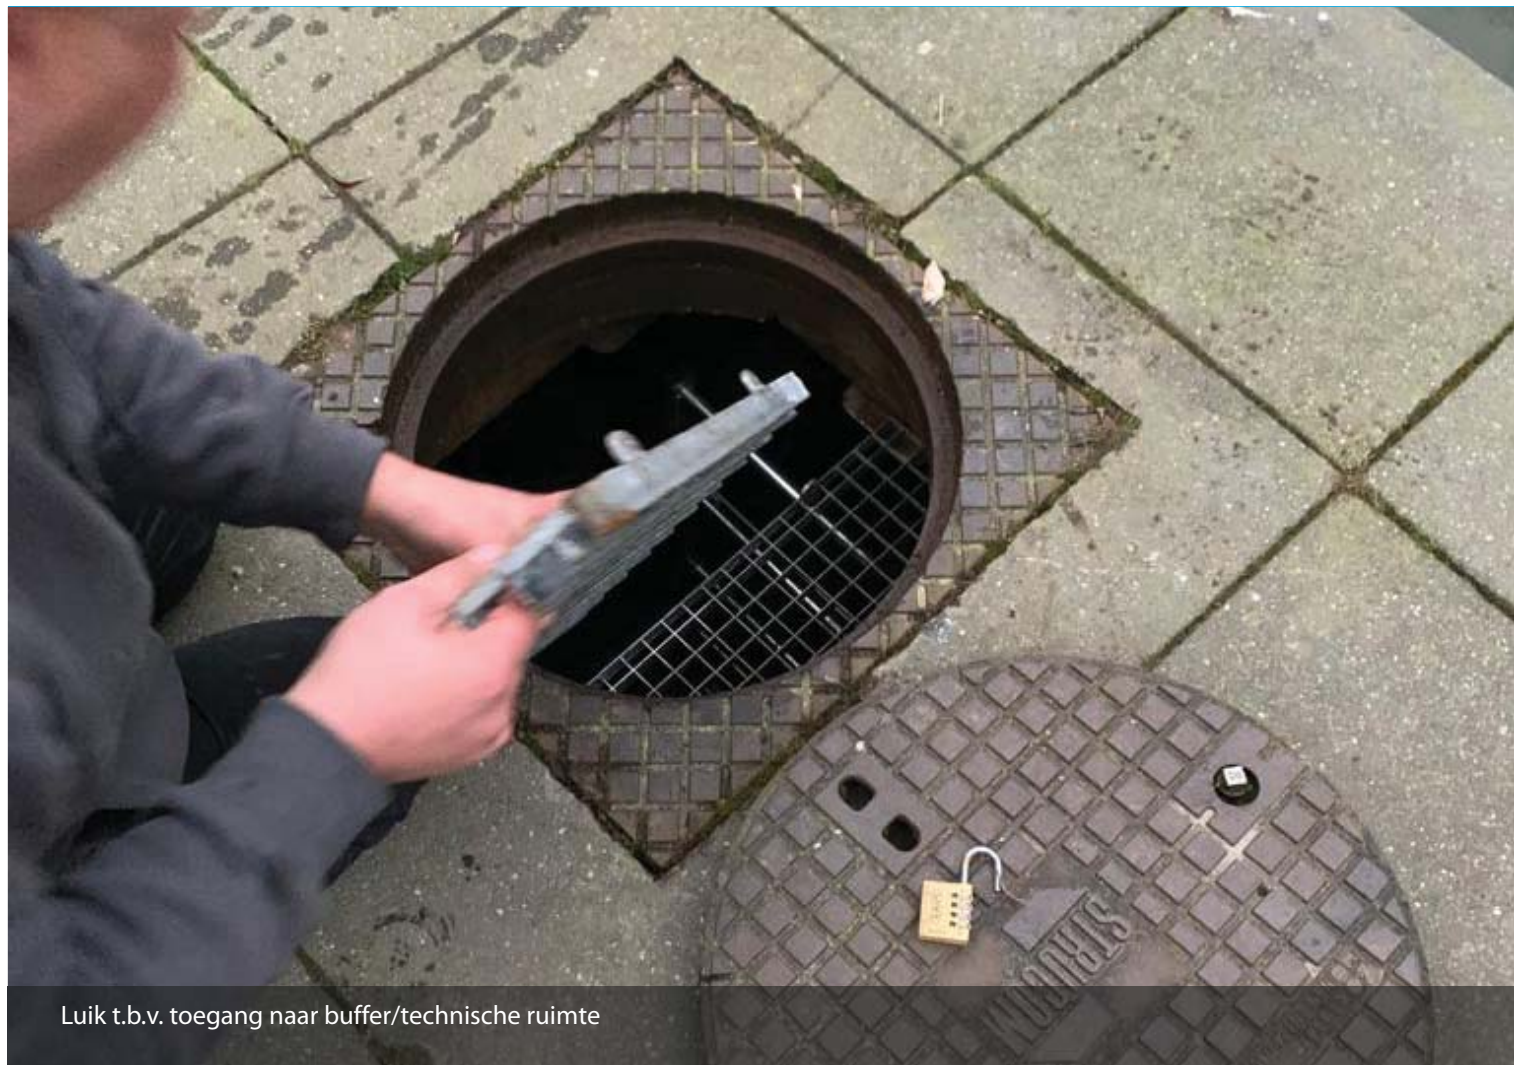
Luik t.b.v. toegang naar buffer/technische ruimte

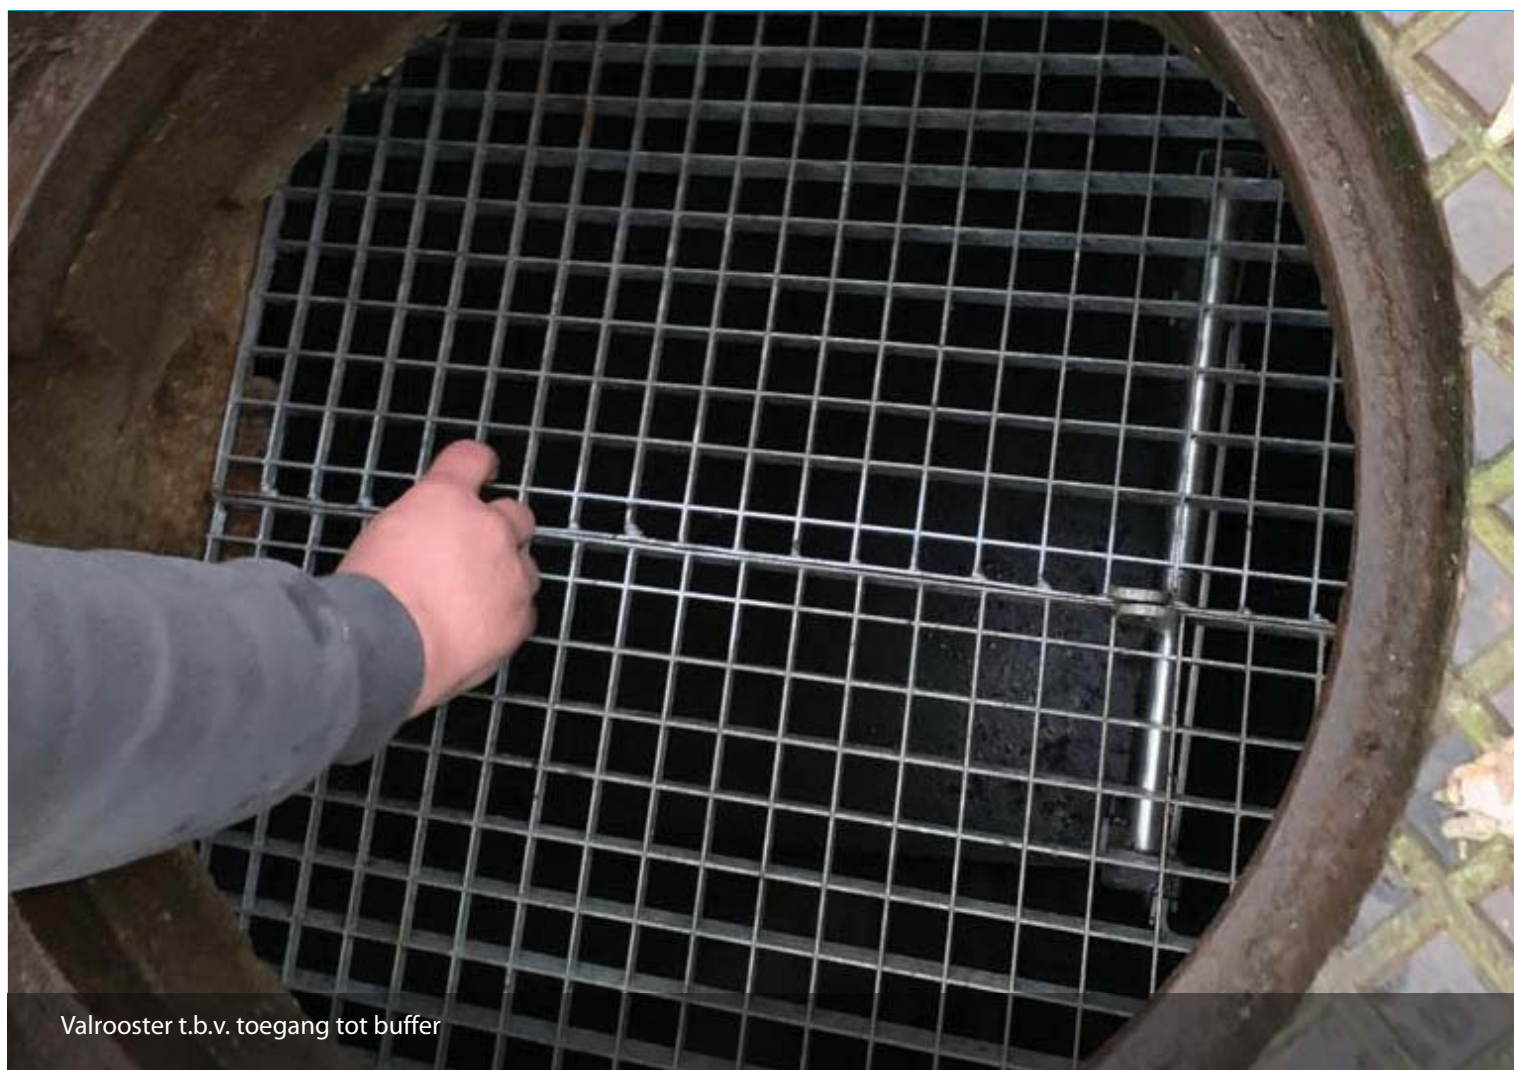
Valrooster t.b.v. toegang tot buffer

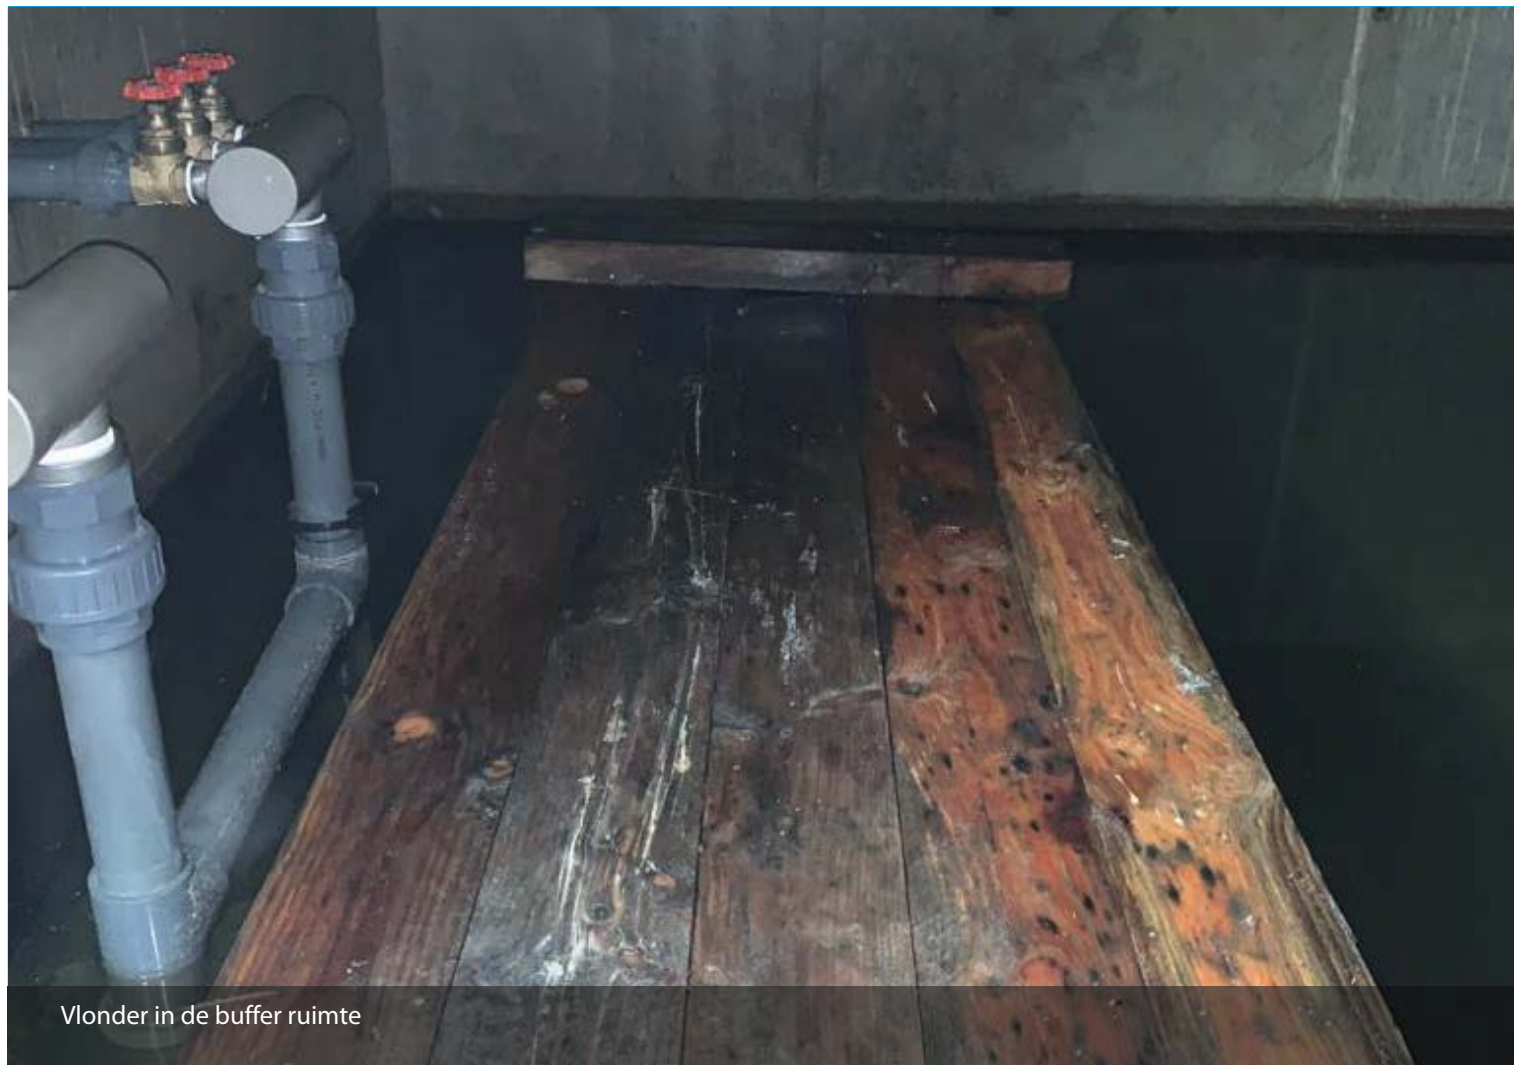
Vlonder in de buffer ruimte

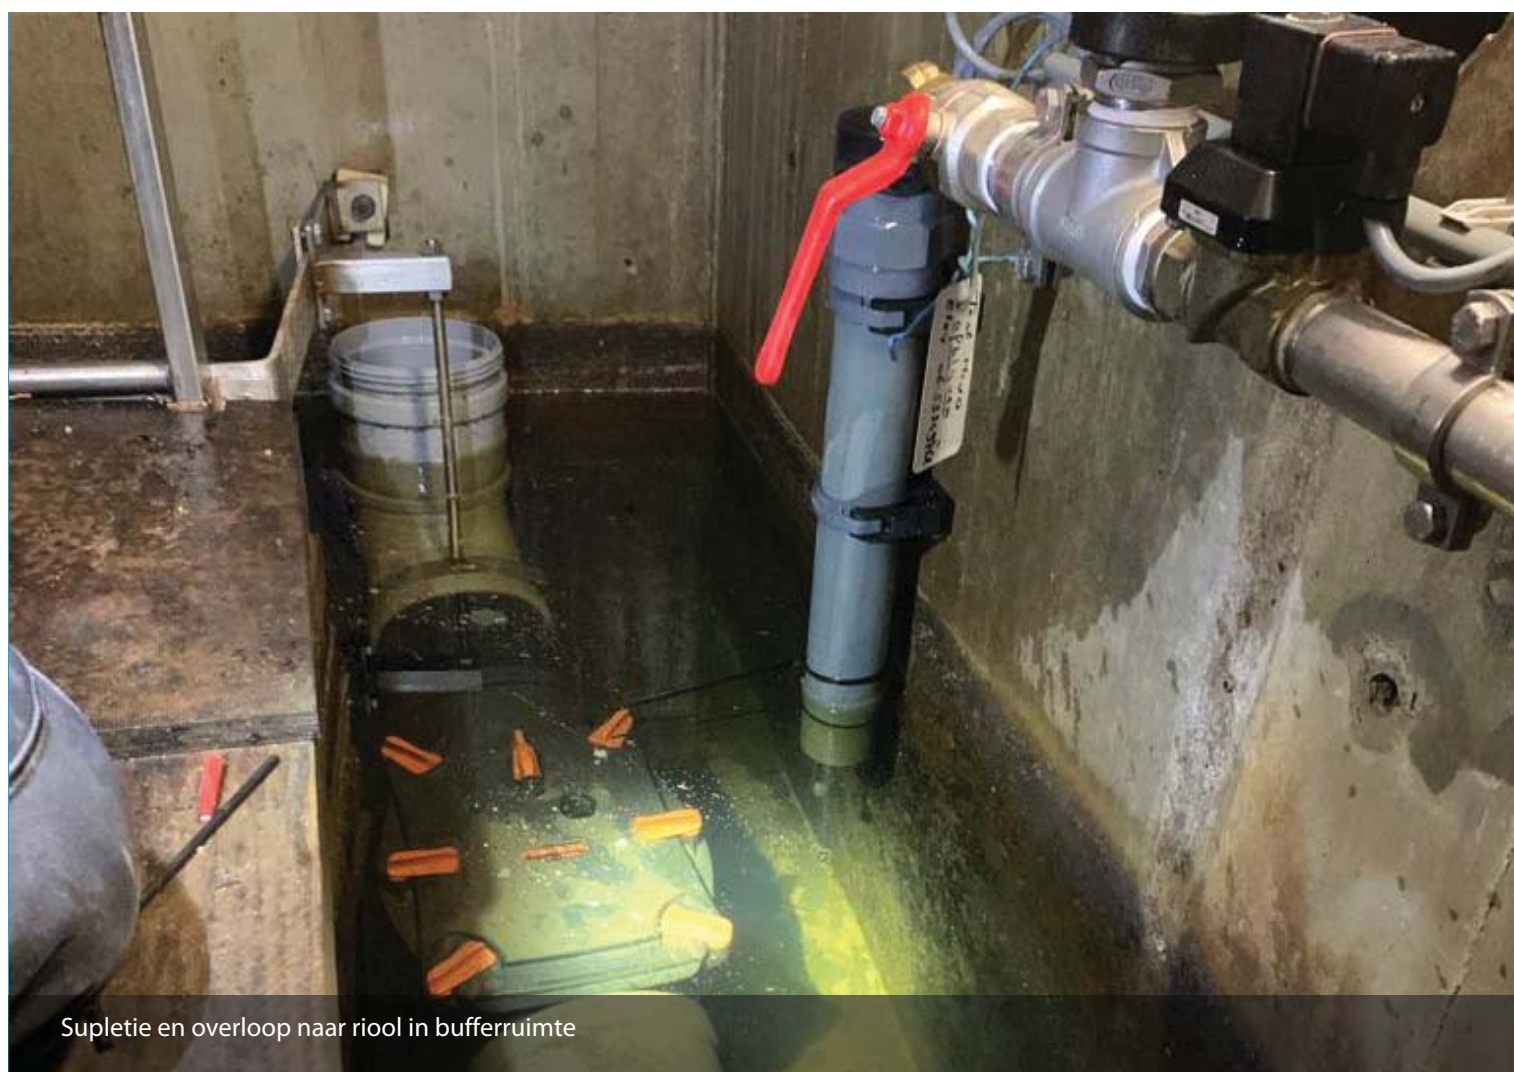
Supletie en overloop naar riool in bufferruimte

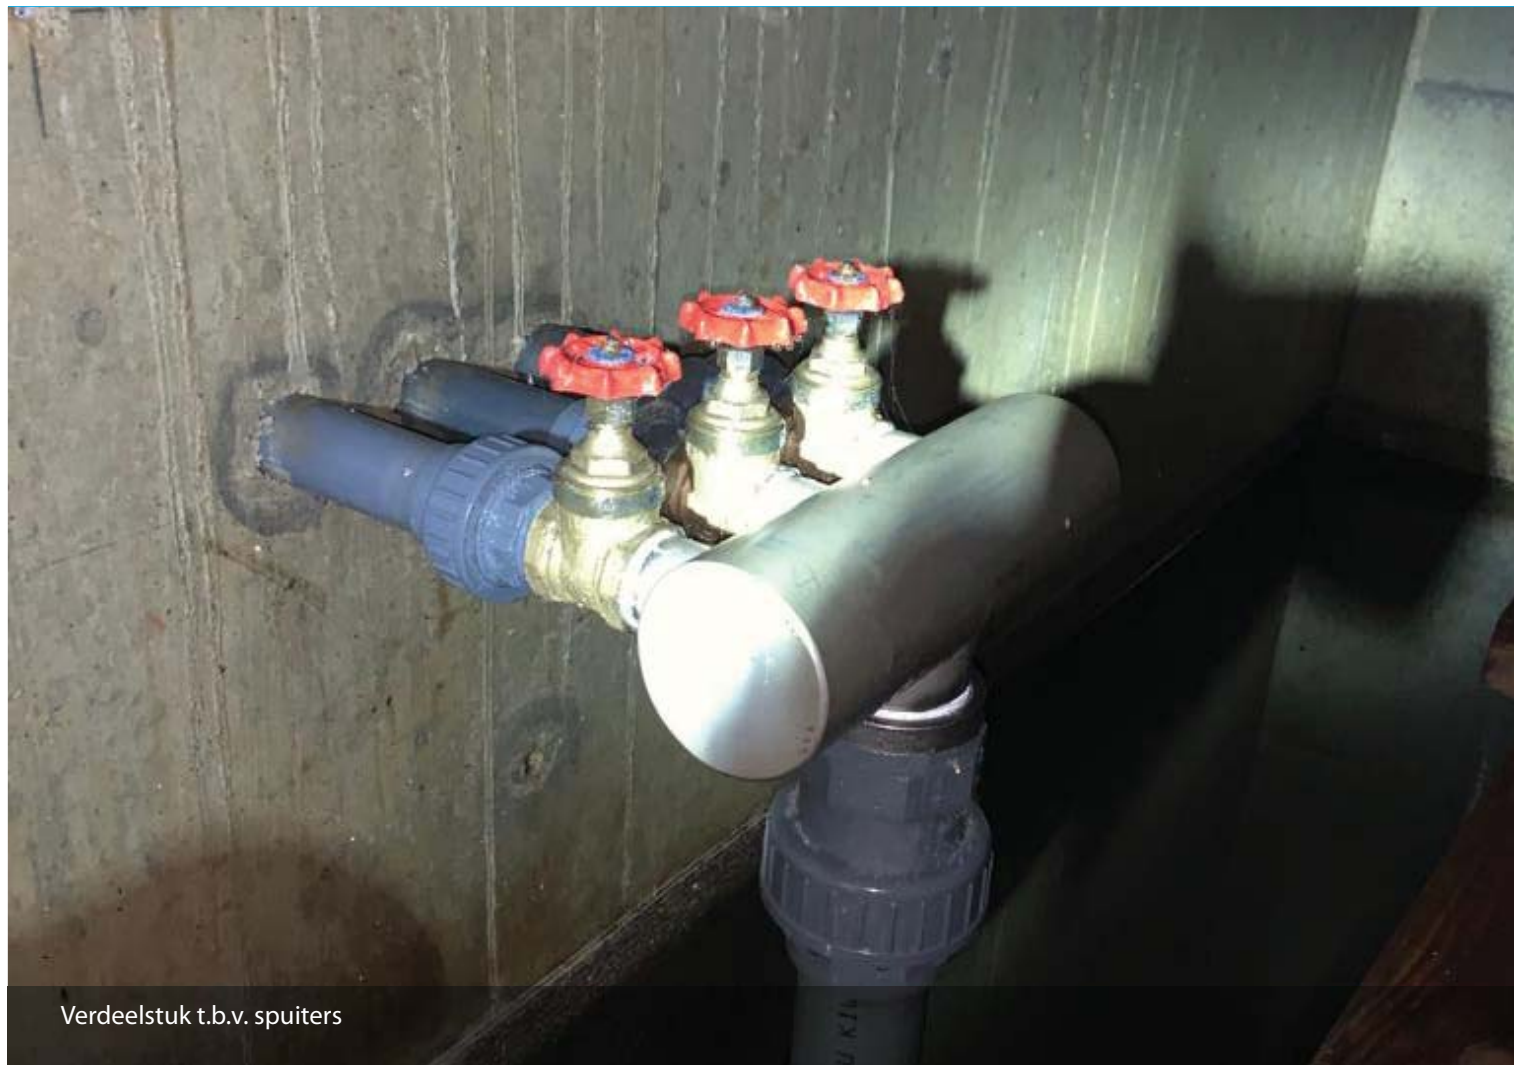
Verdeelstuk t.b.v. spuiters

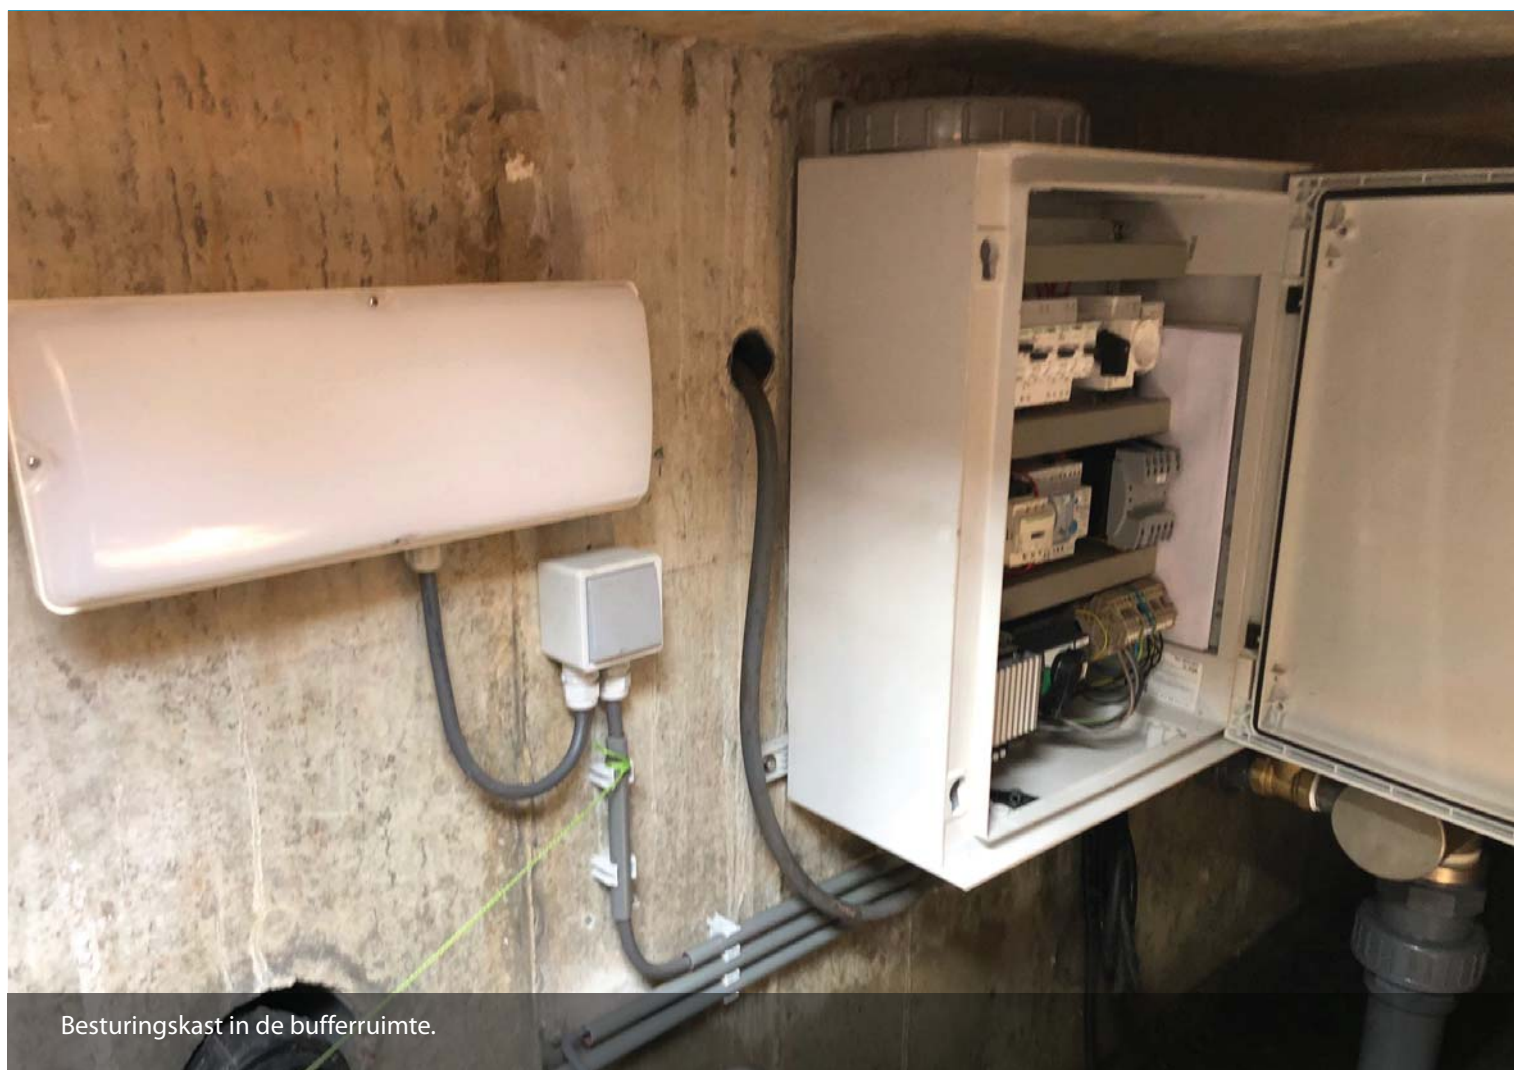
Besturingskast in de bufferruimte.

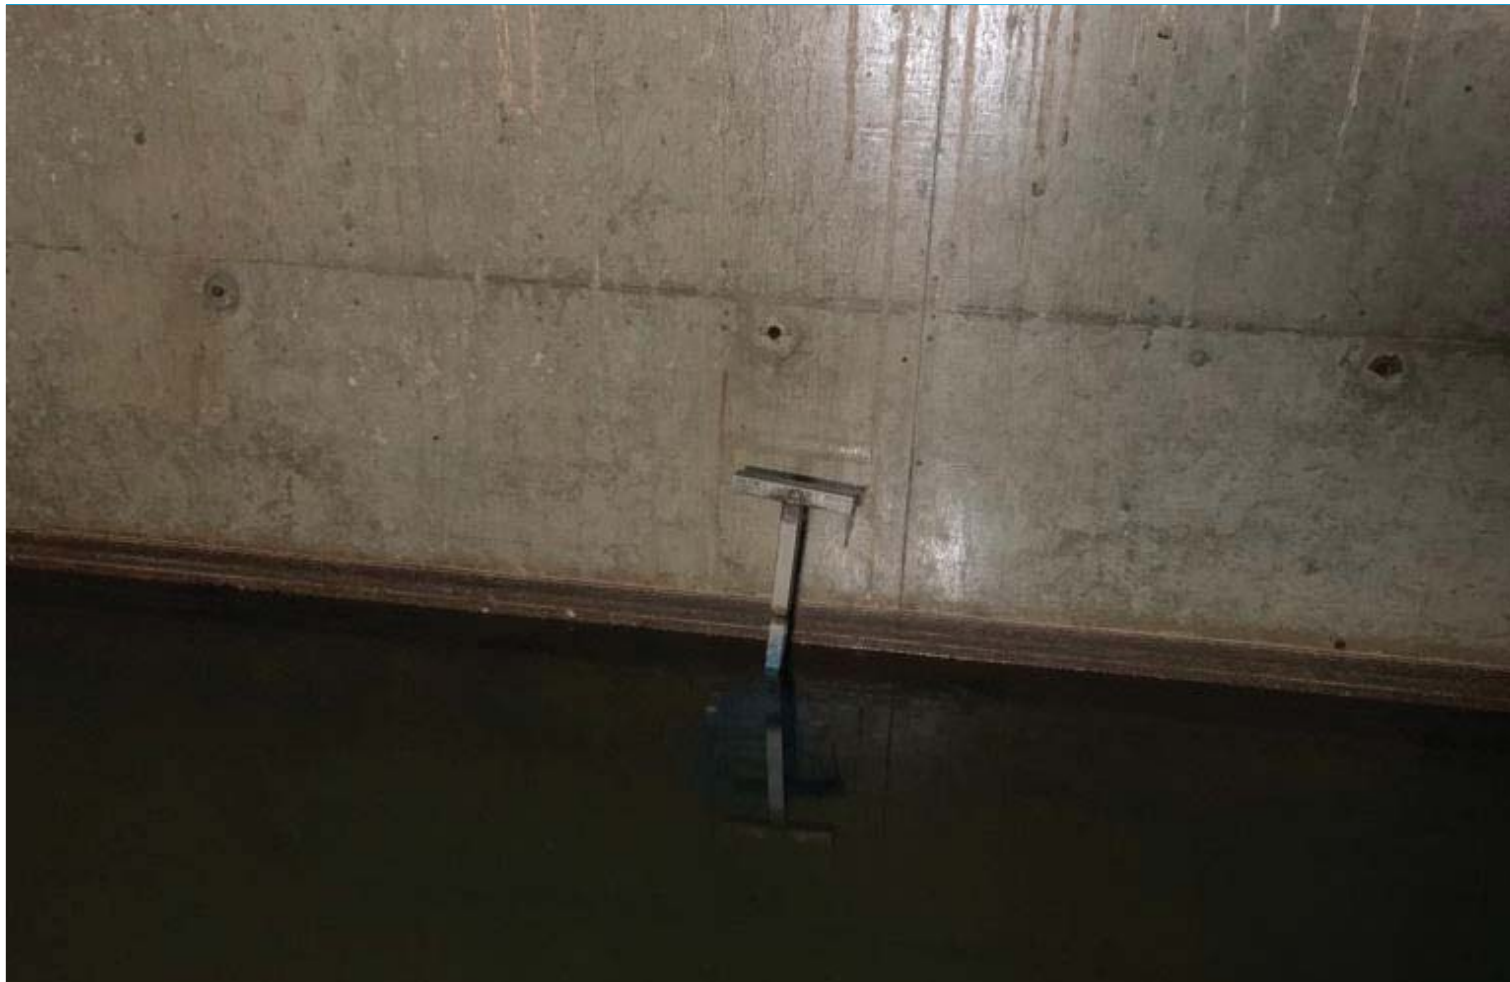
Afsluiter t.b.v. verbinding tussen vijver en buffer

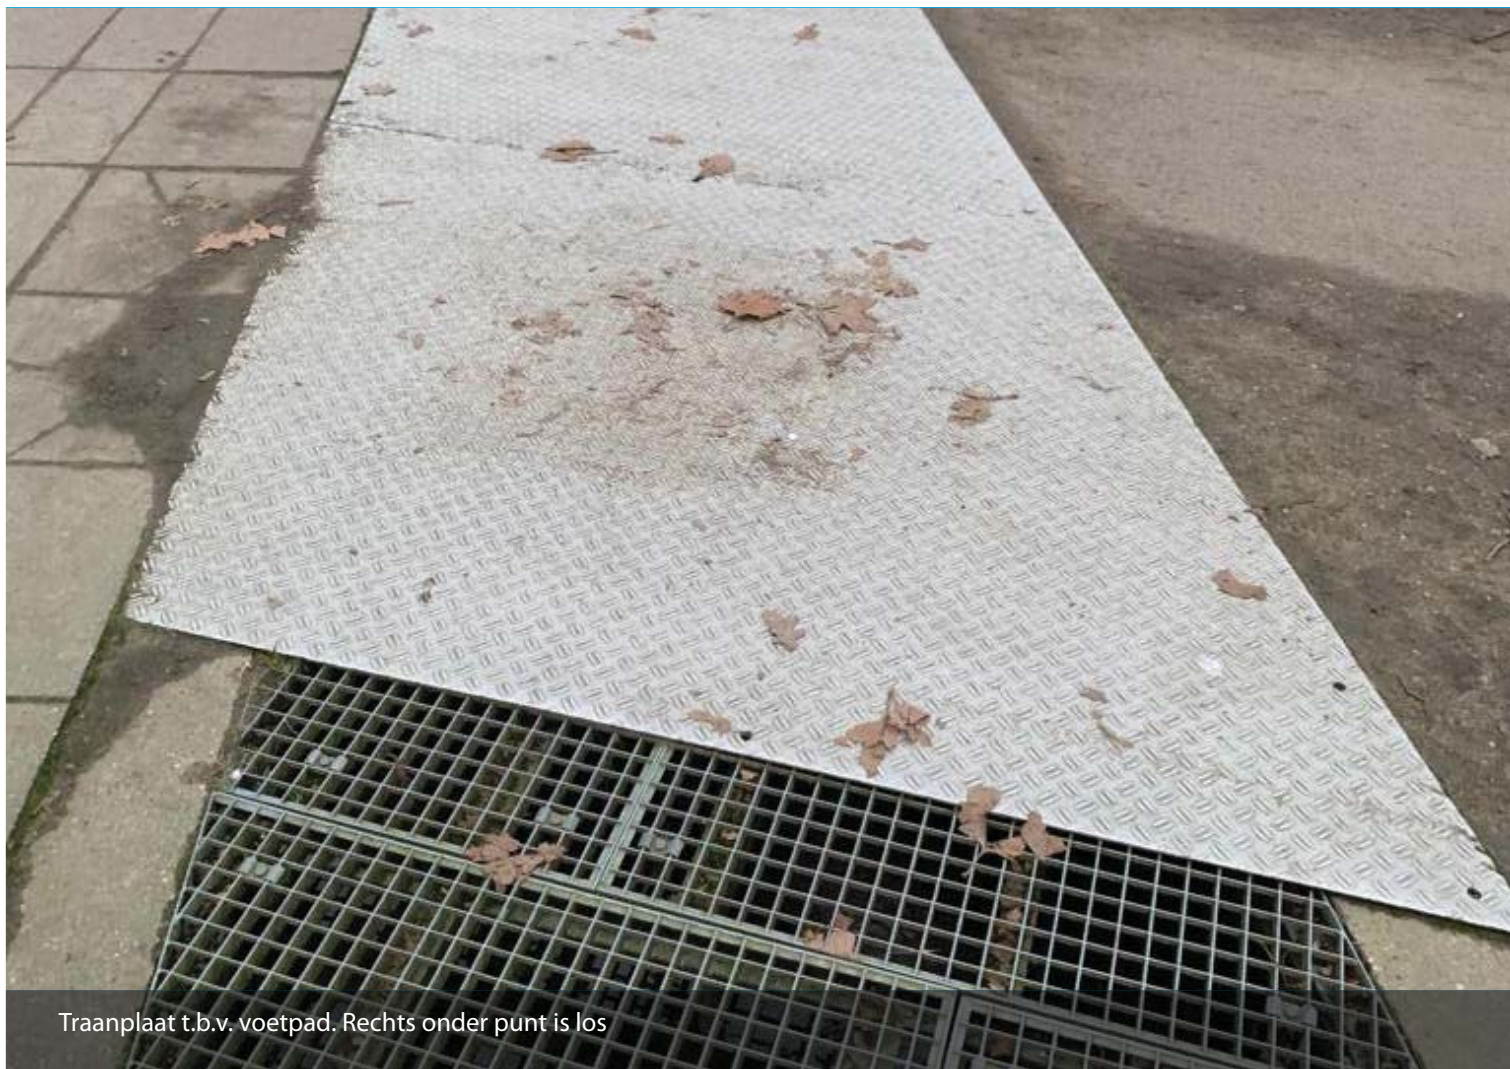
Traanplaat t.b.v. voetpad. Rechts onder punt is los

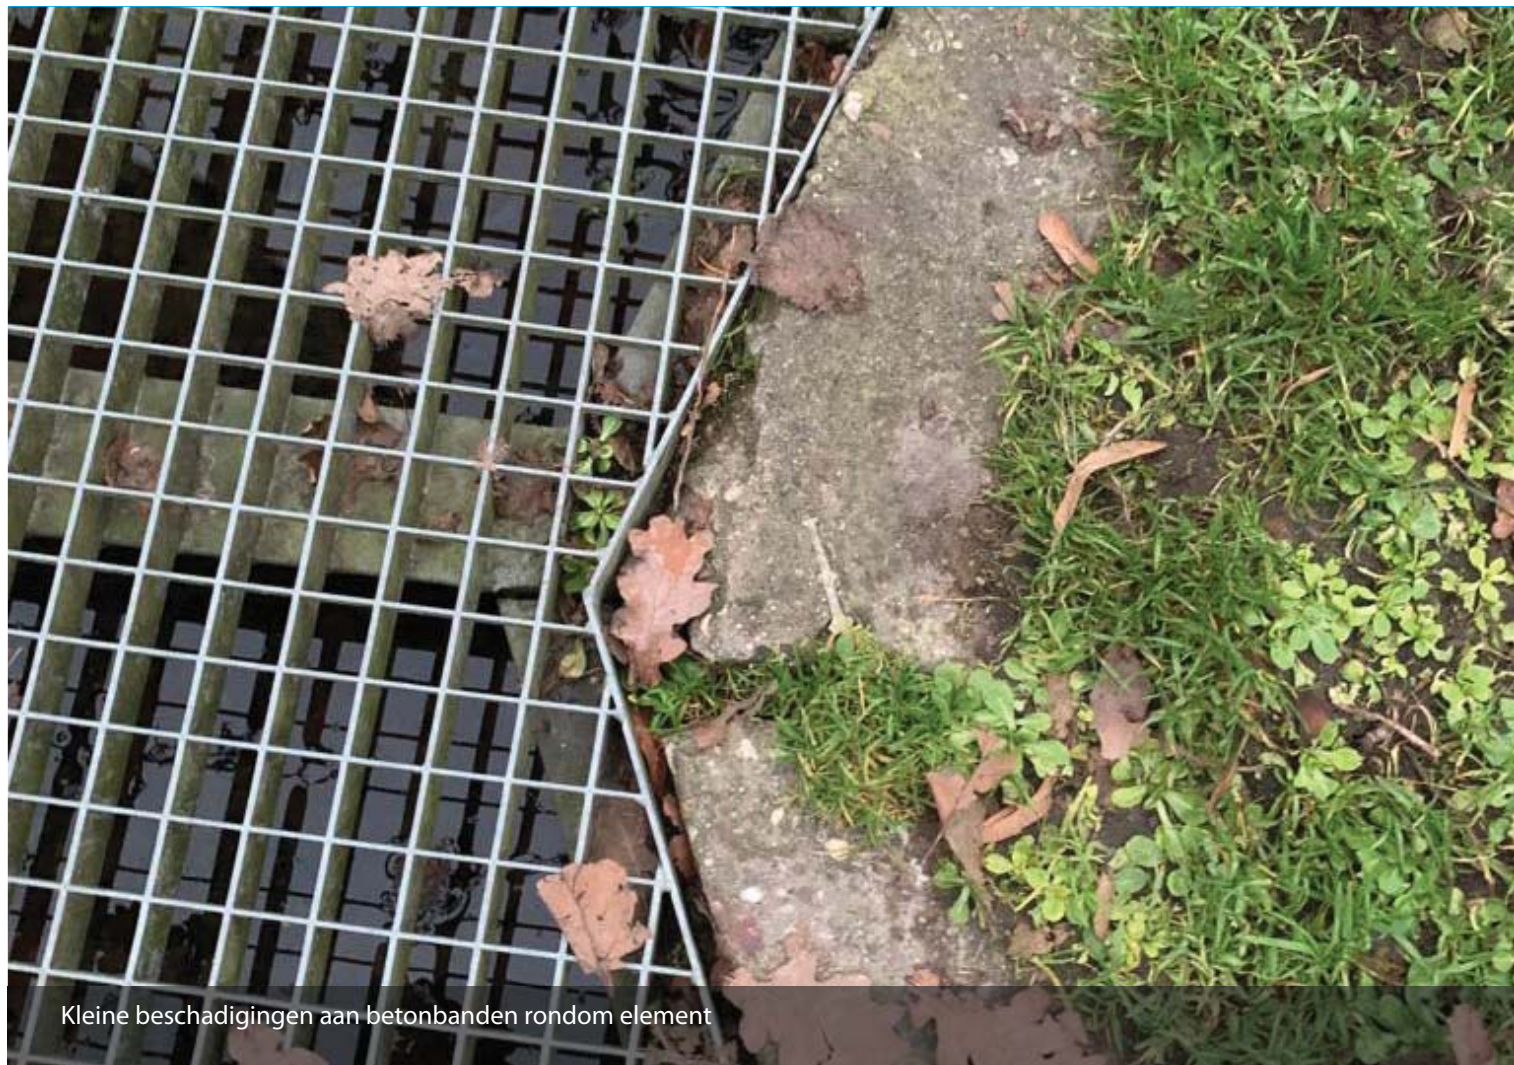
Kleine beschadigingen aan betonbanden rondom element

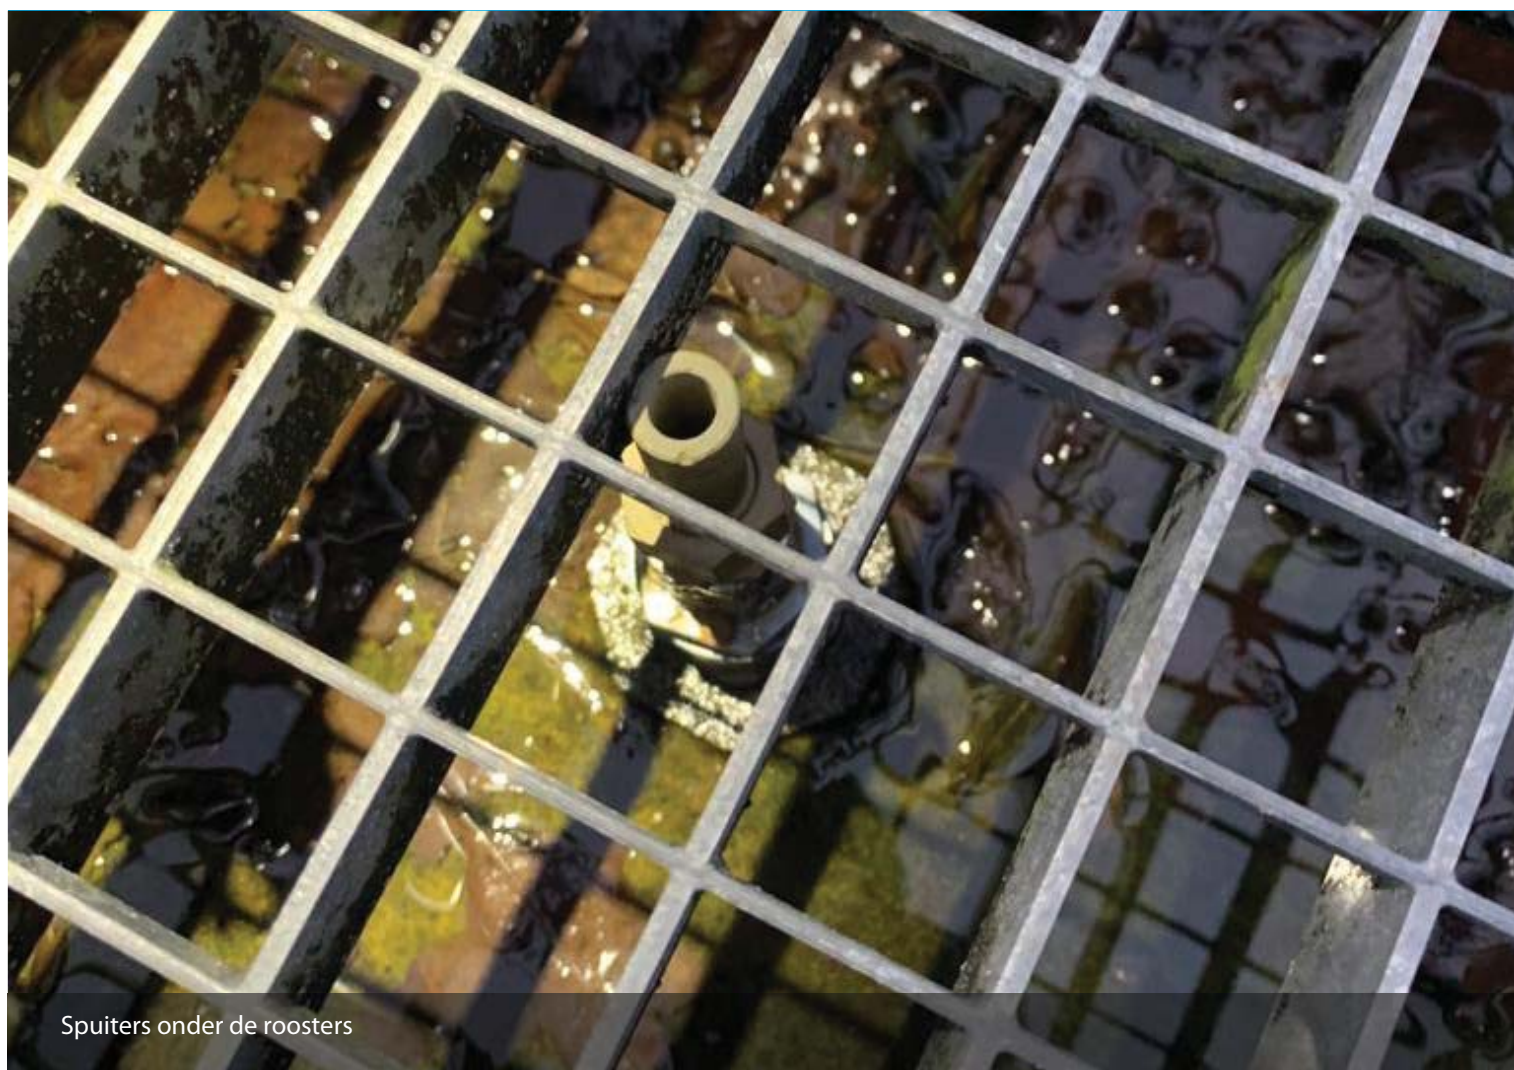
Sputters onder de roosters

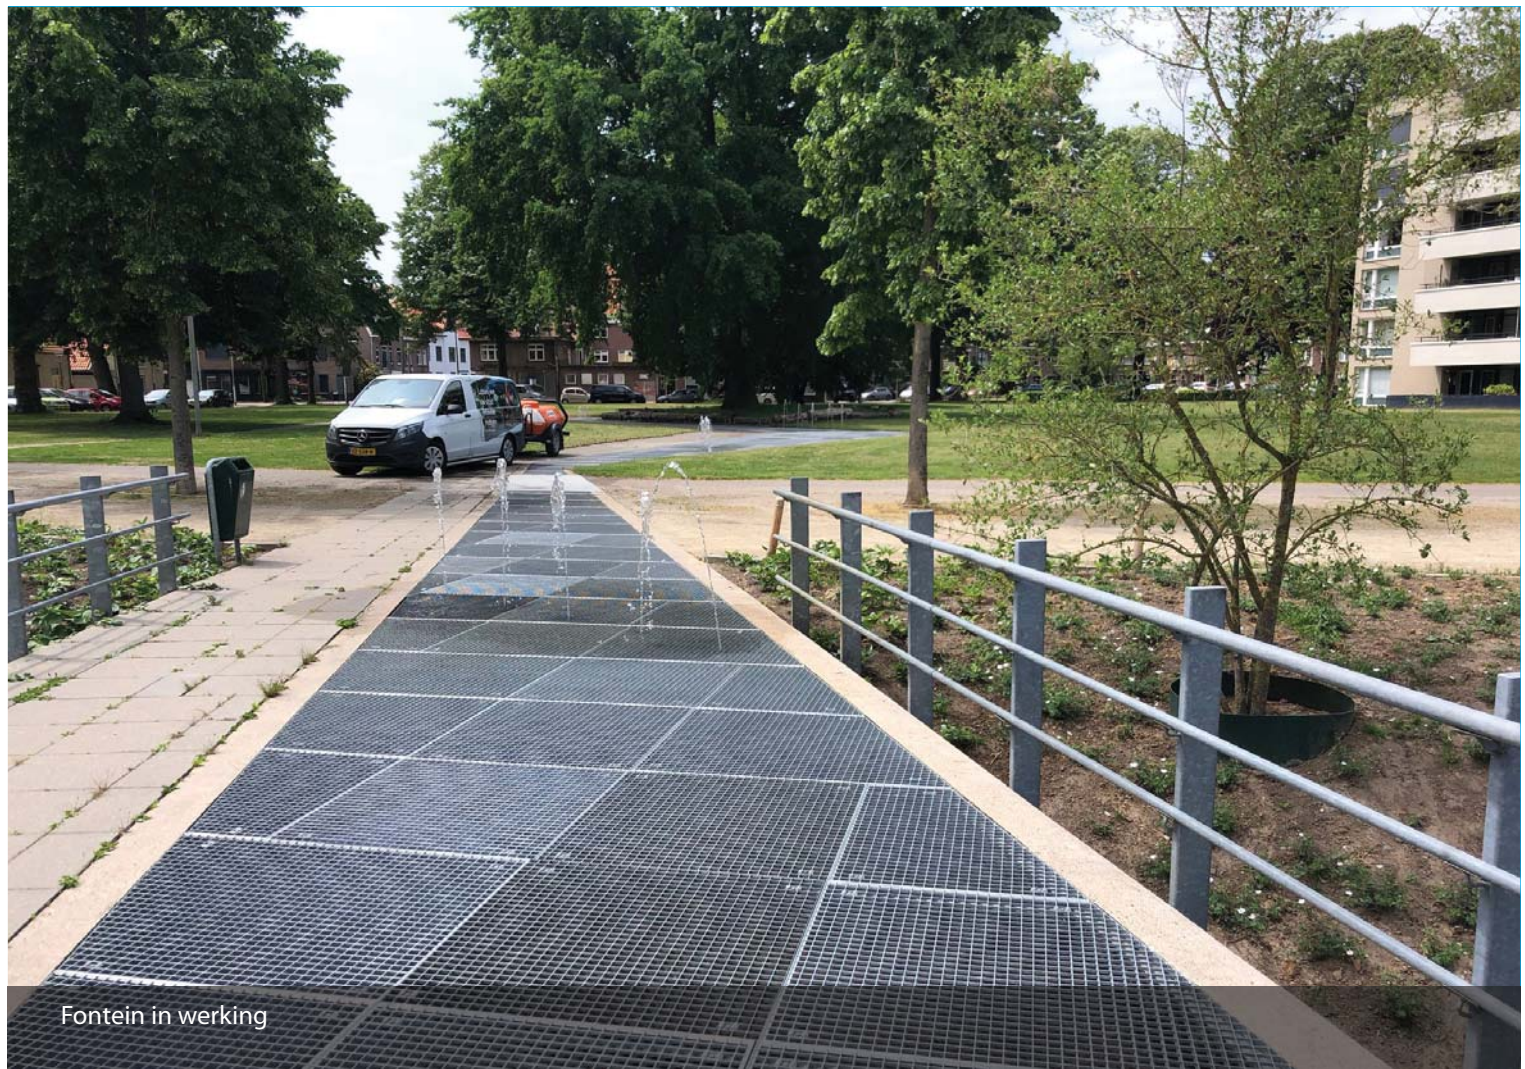
Fontein in werking

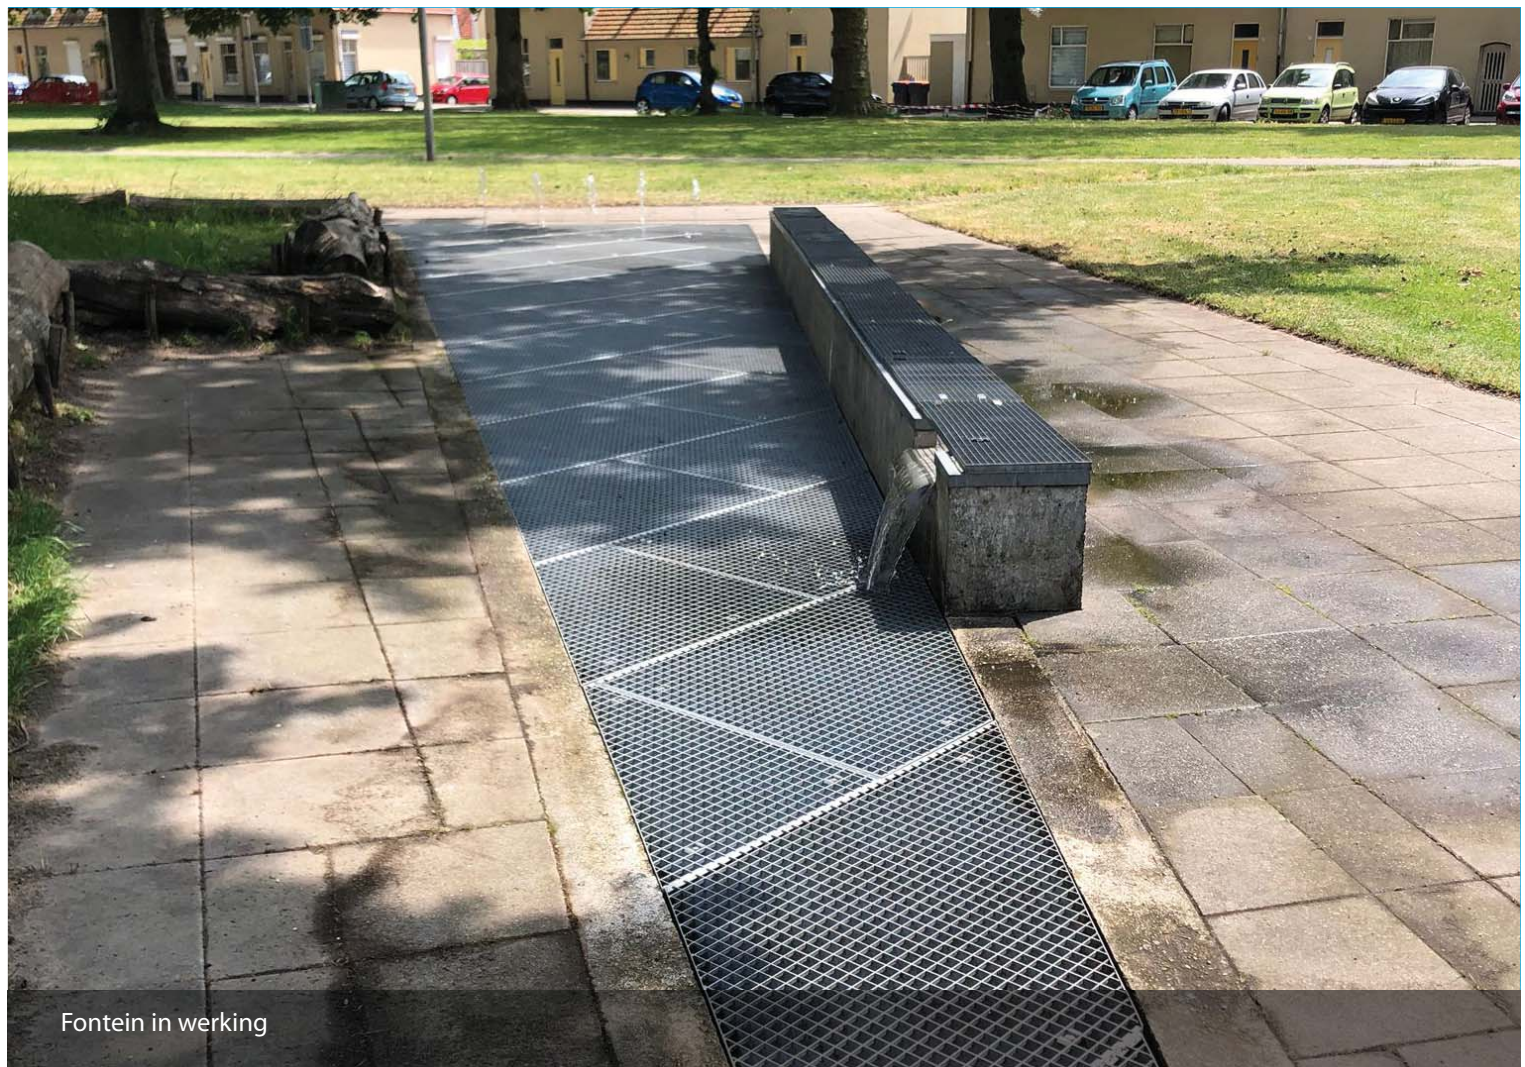
Fontein in werking
