# Foto rapportage

*14-12-2021*

0-Meting Fonteinen Tilburg

Versie 001

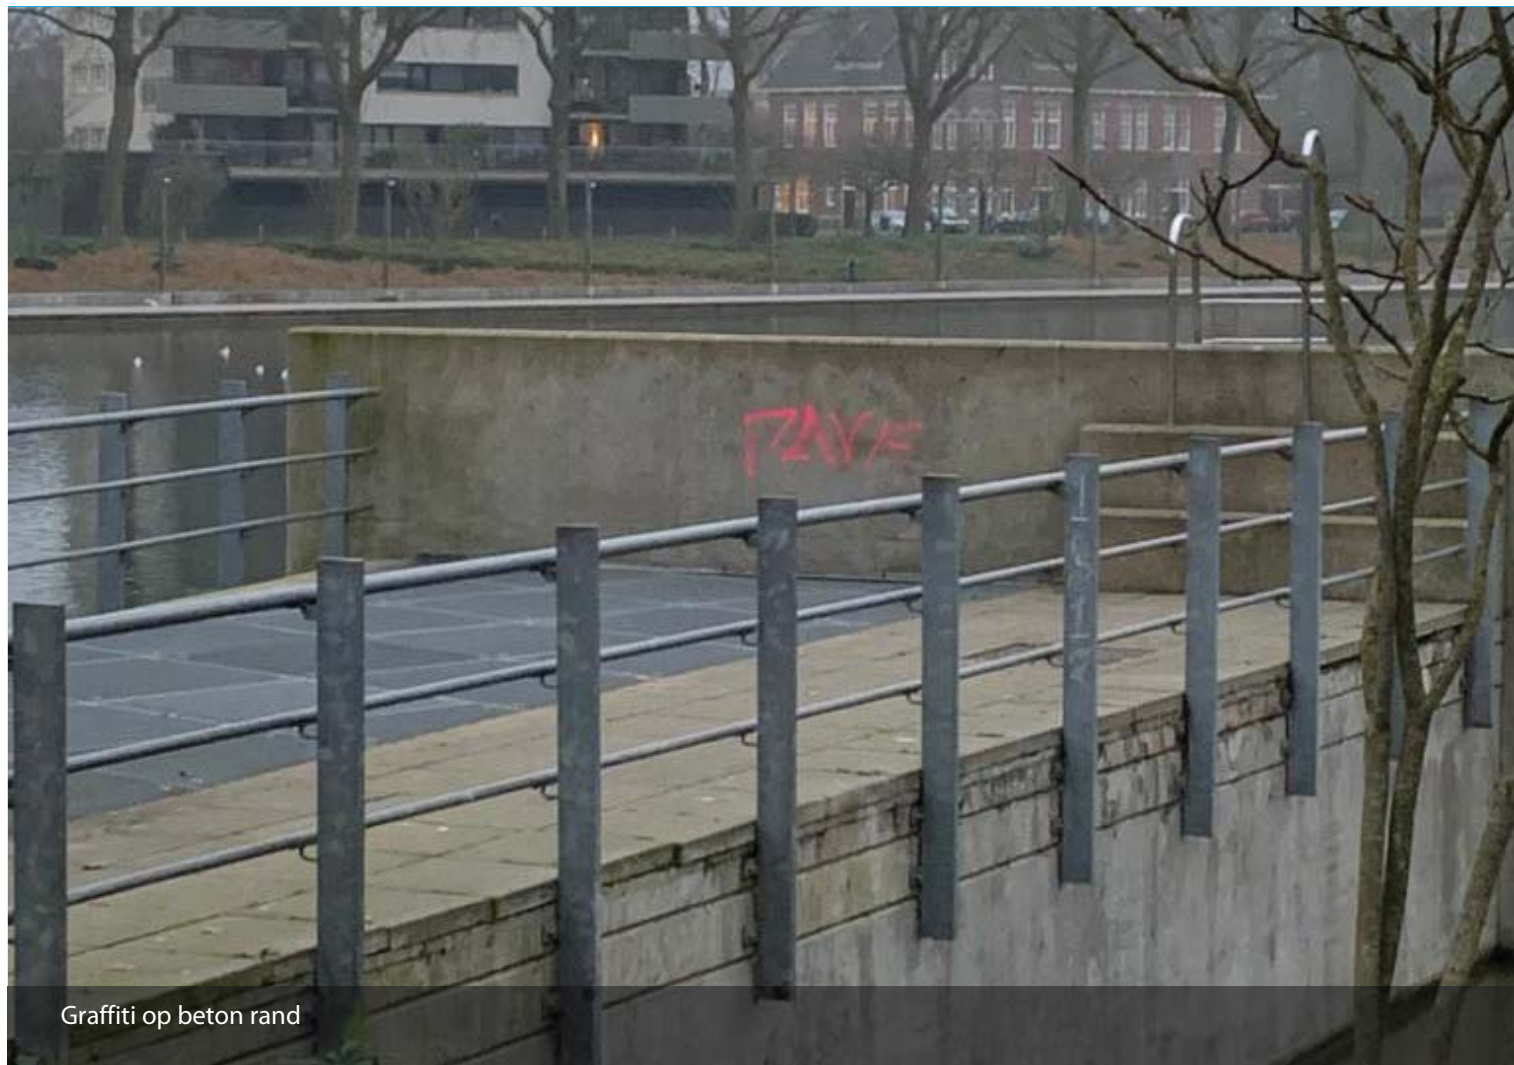
Graffiti op beton rand

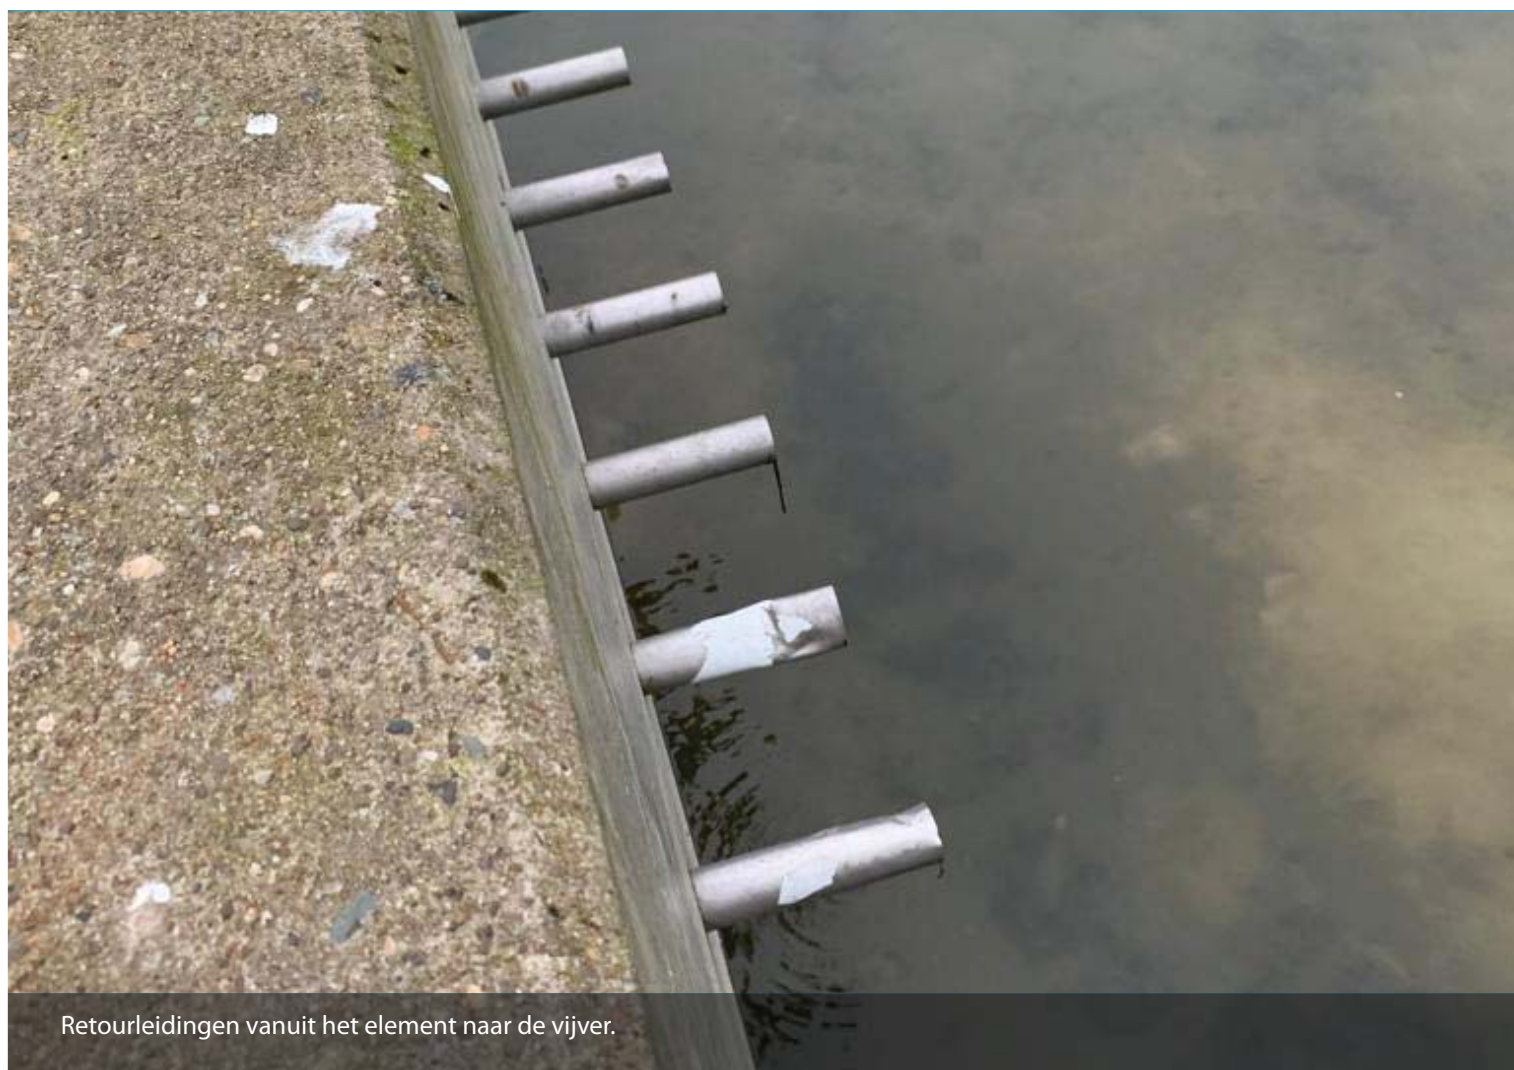
Retourleidingen vanuit het element naar de vijver.

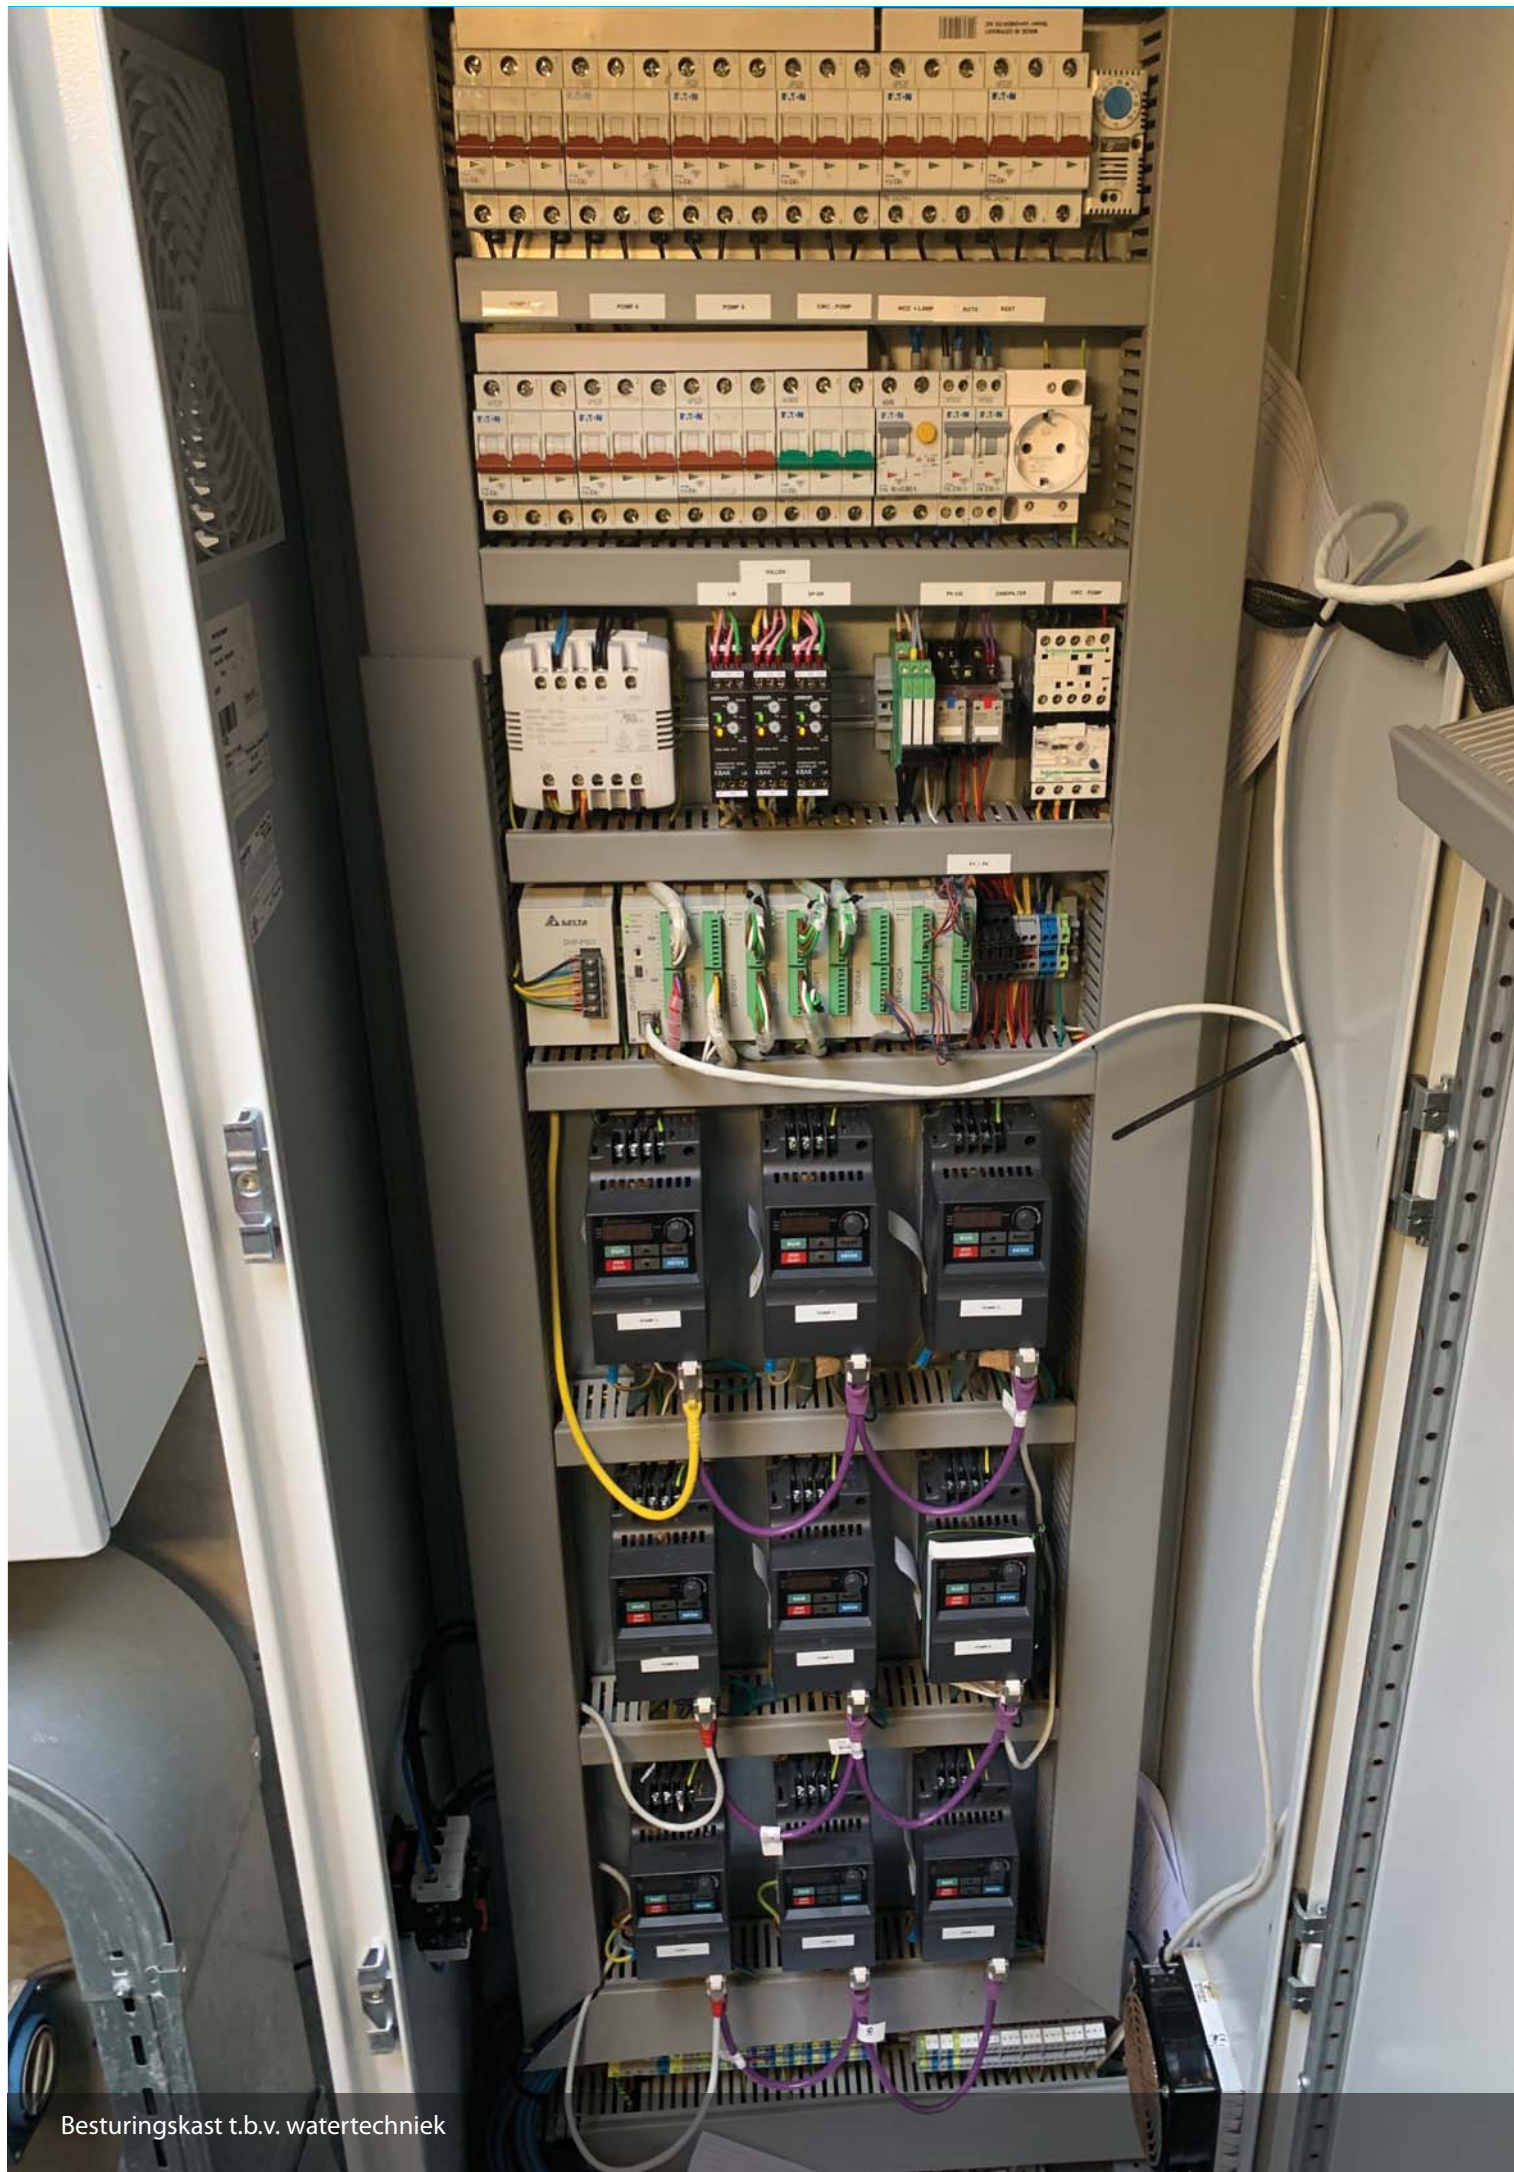
Besturingskast t.b.v. watertechniek

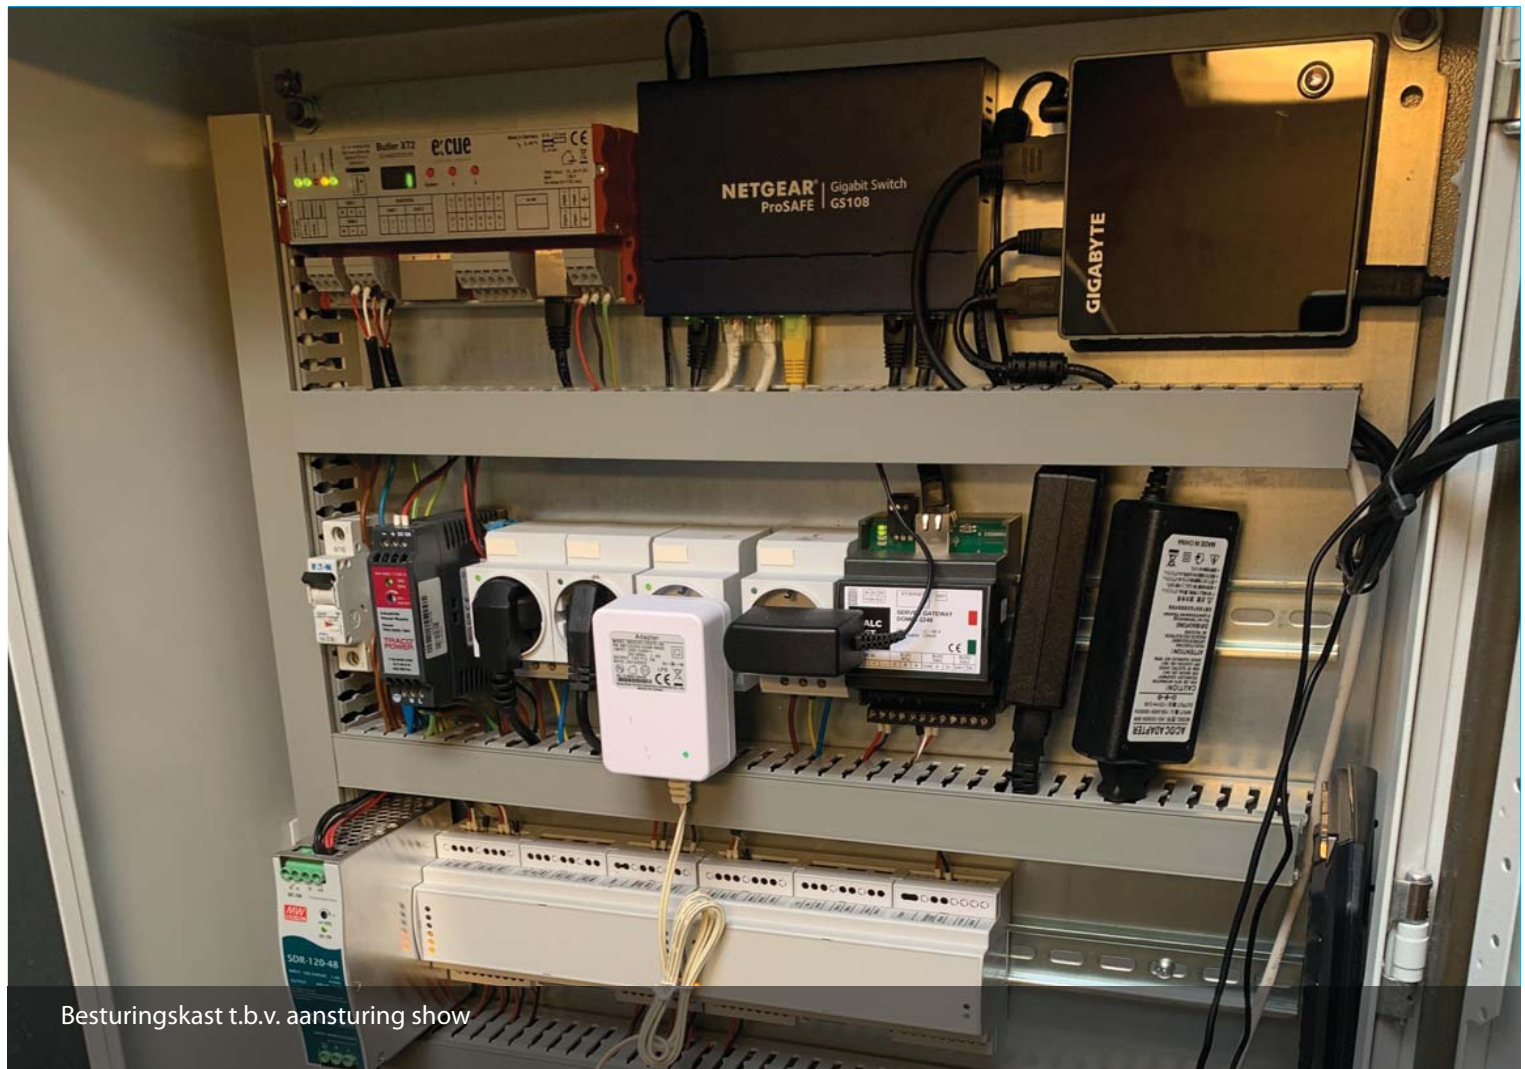
Besturingskast t.b.v. aansturing show

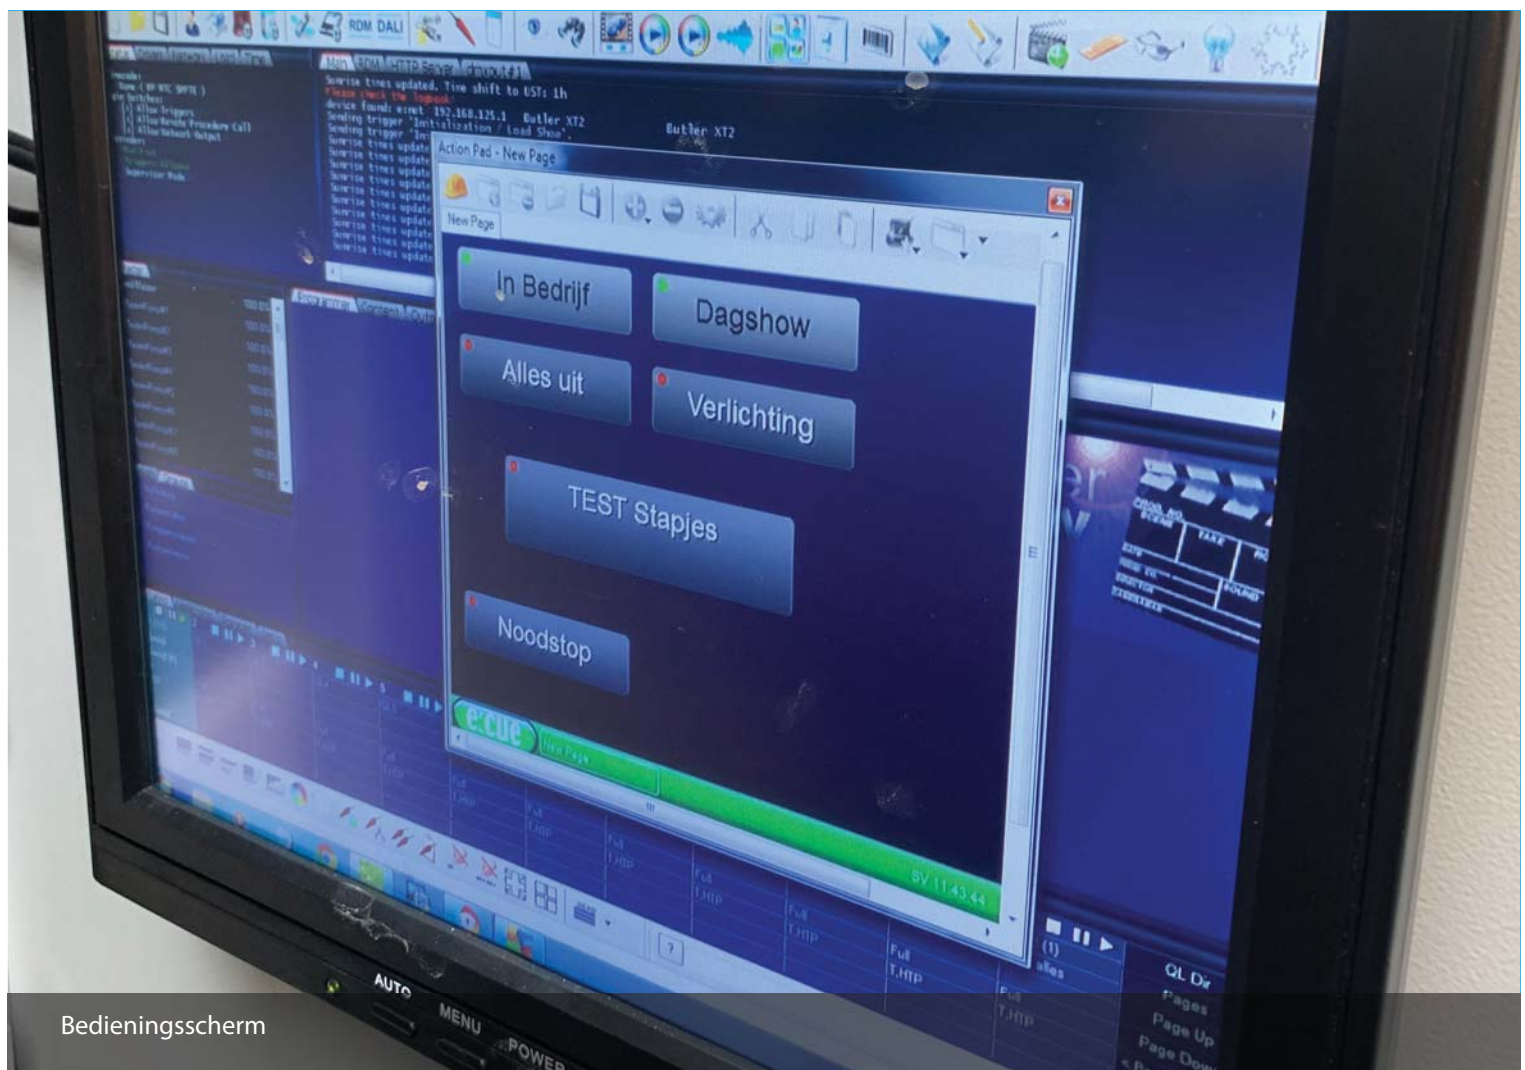
Bedieningsscherm

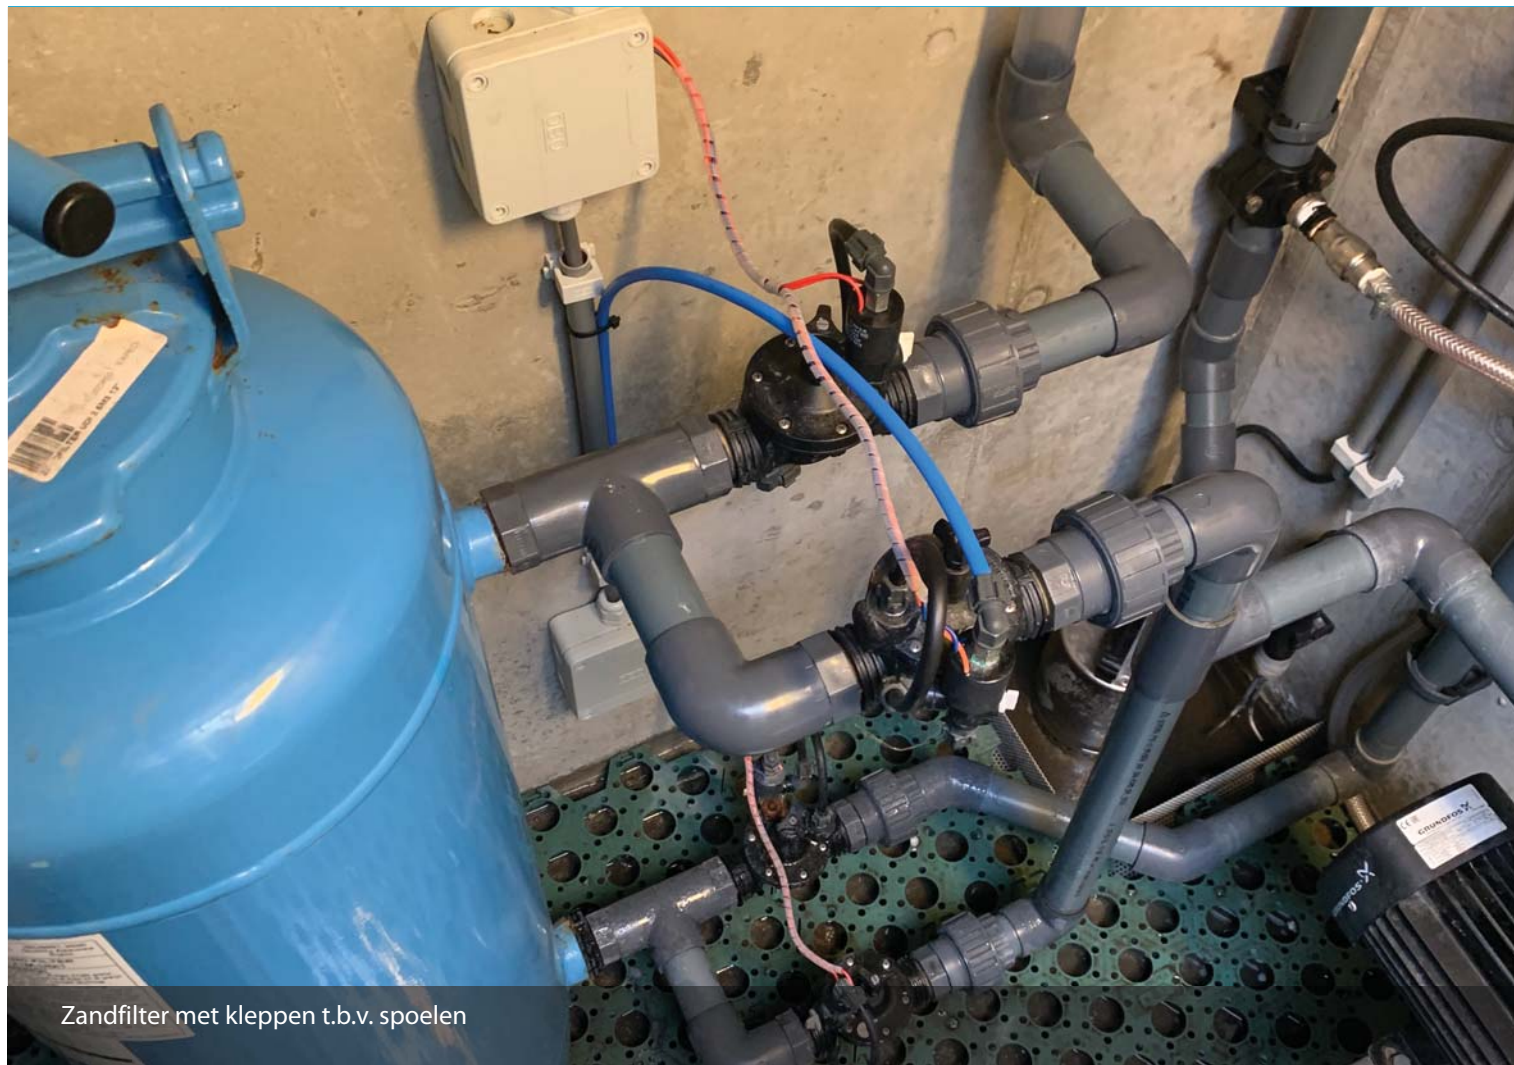
Zandfilter met kleppen t.b.v. spoelen

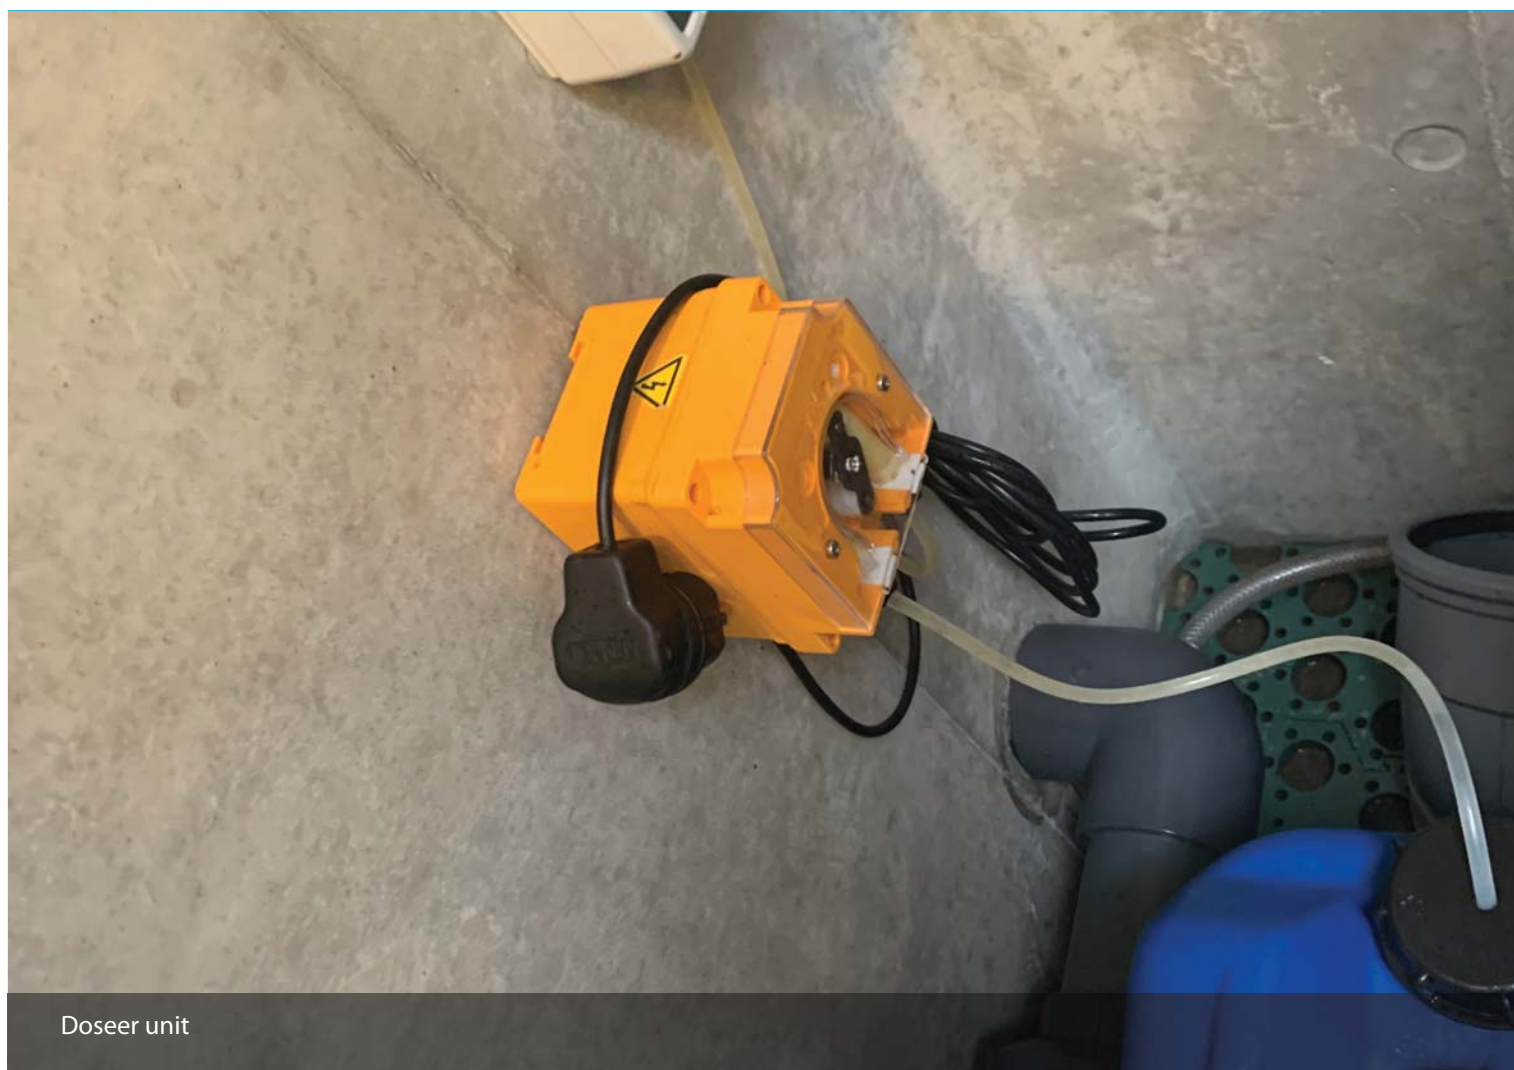
Doseer unit

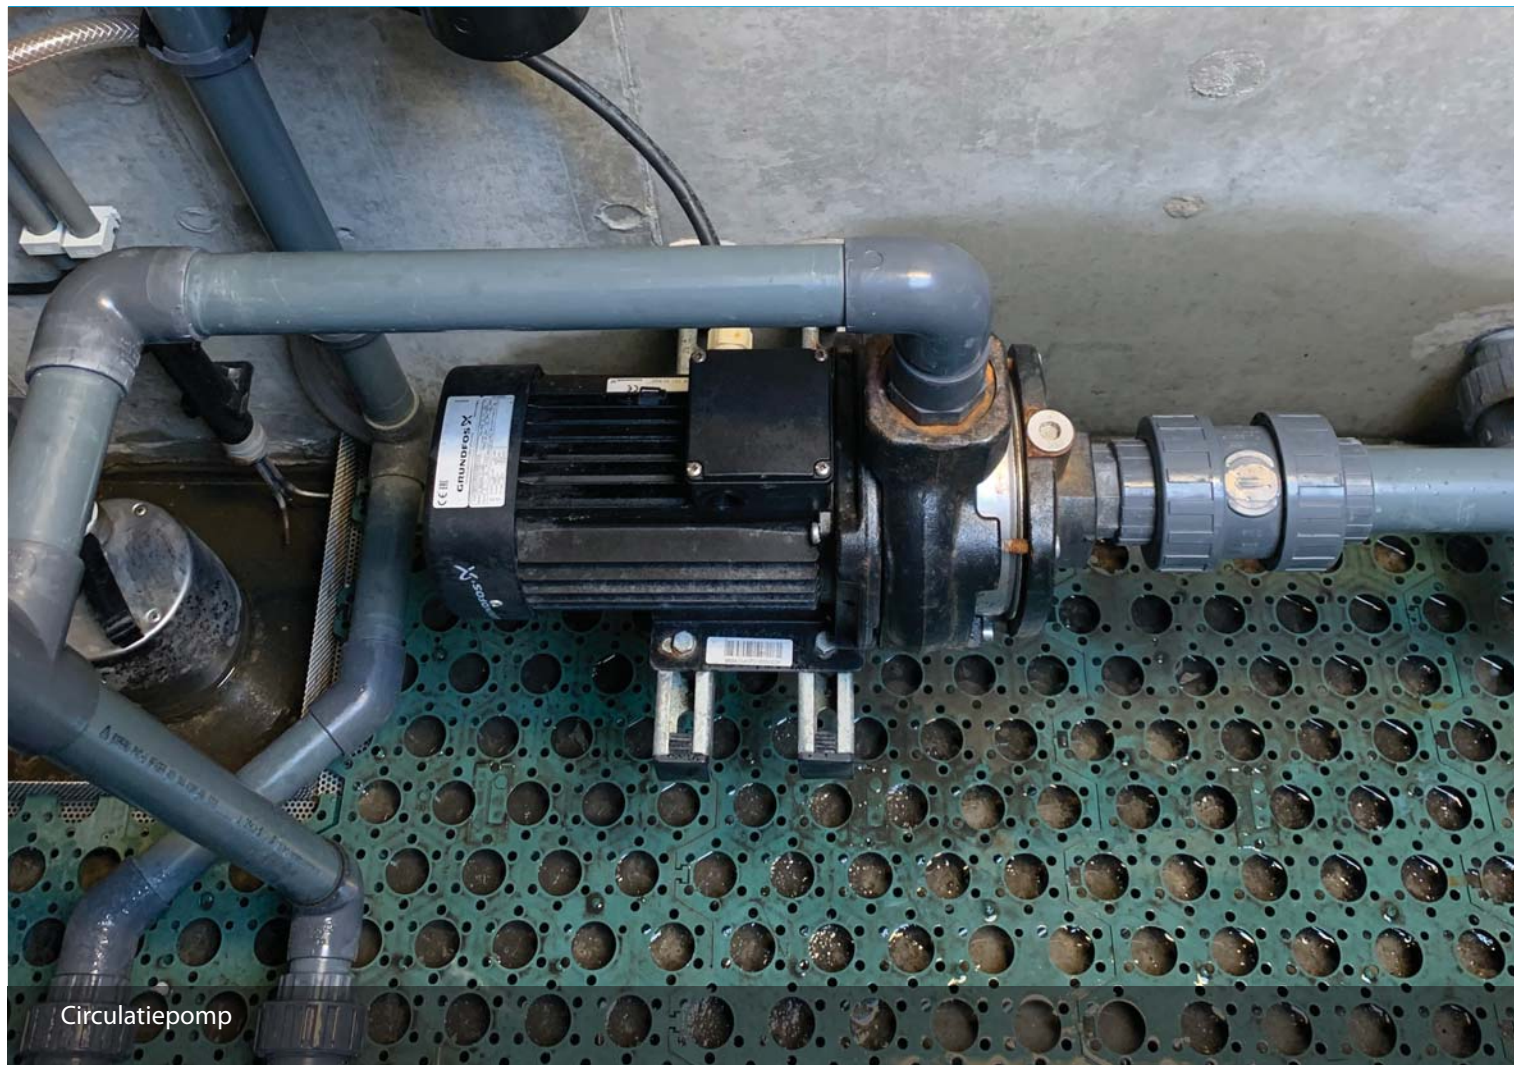
Circulatiepomp

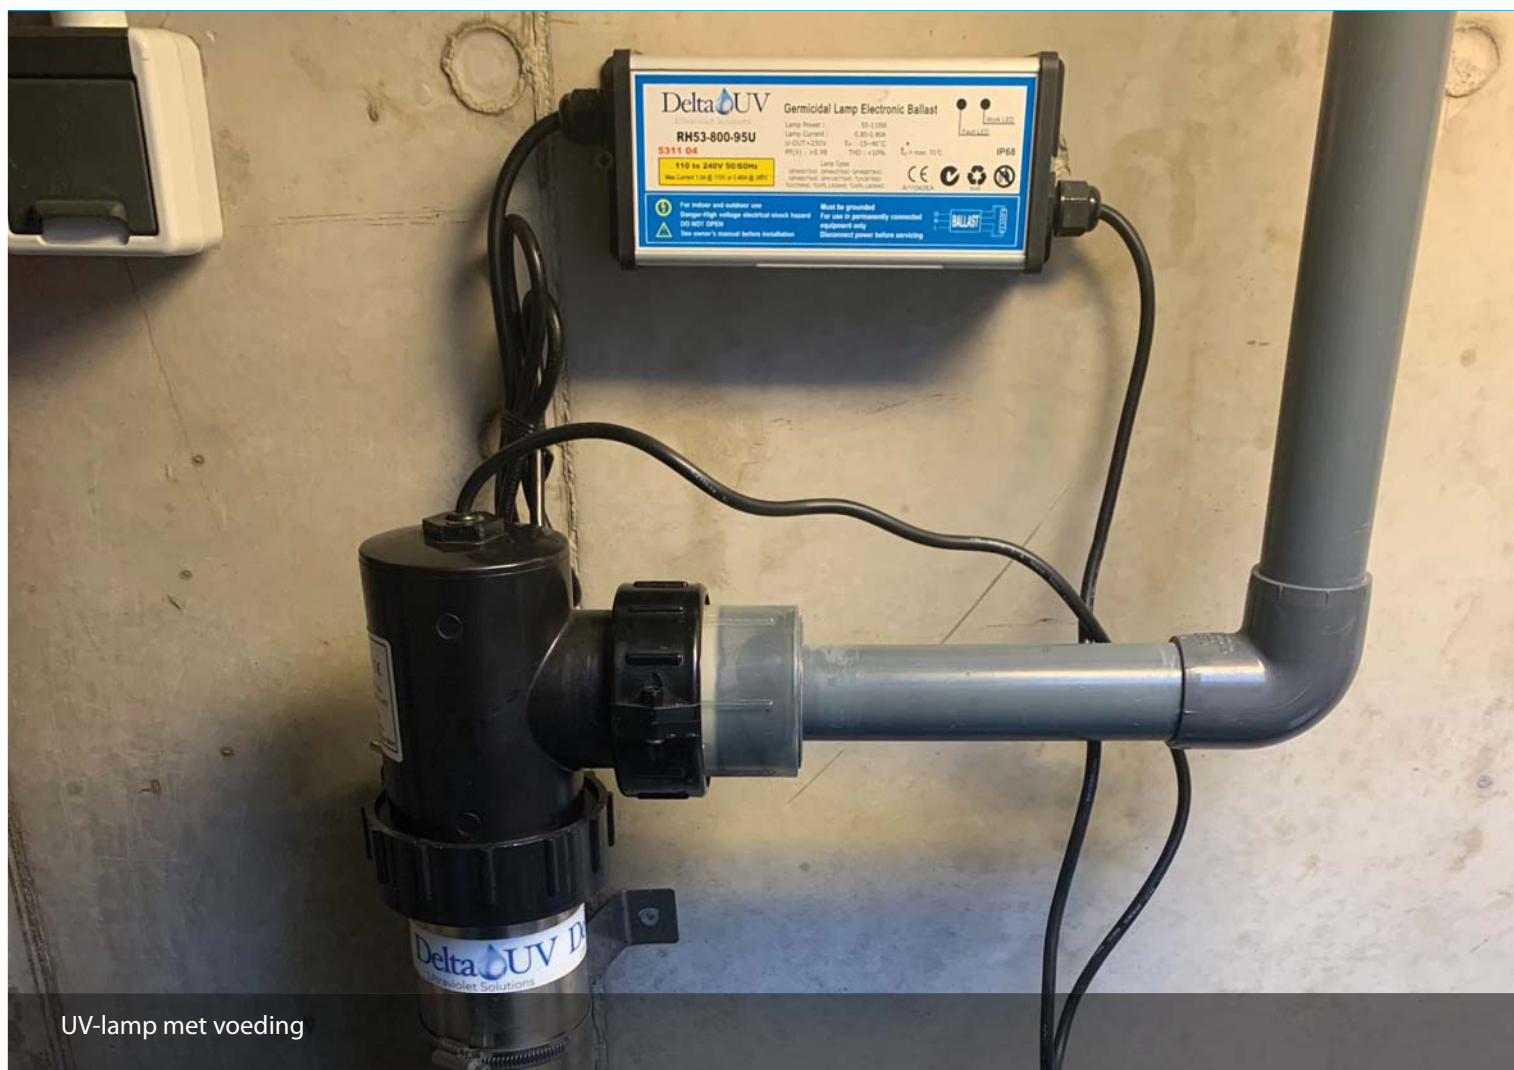
UV-lamp met voeding

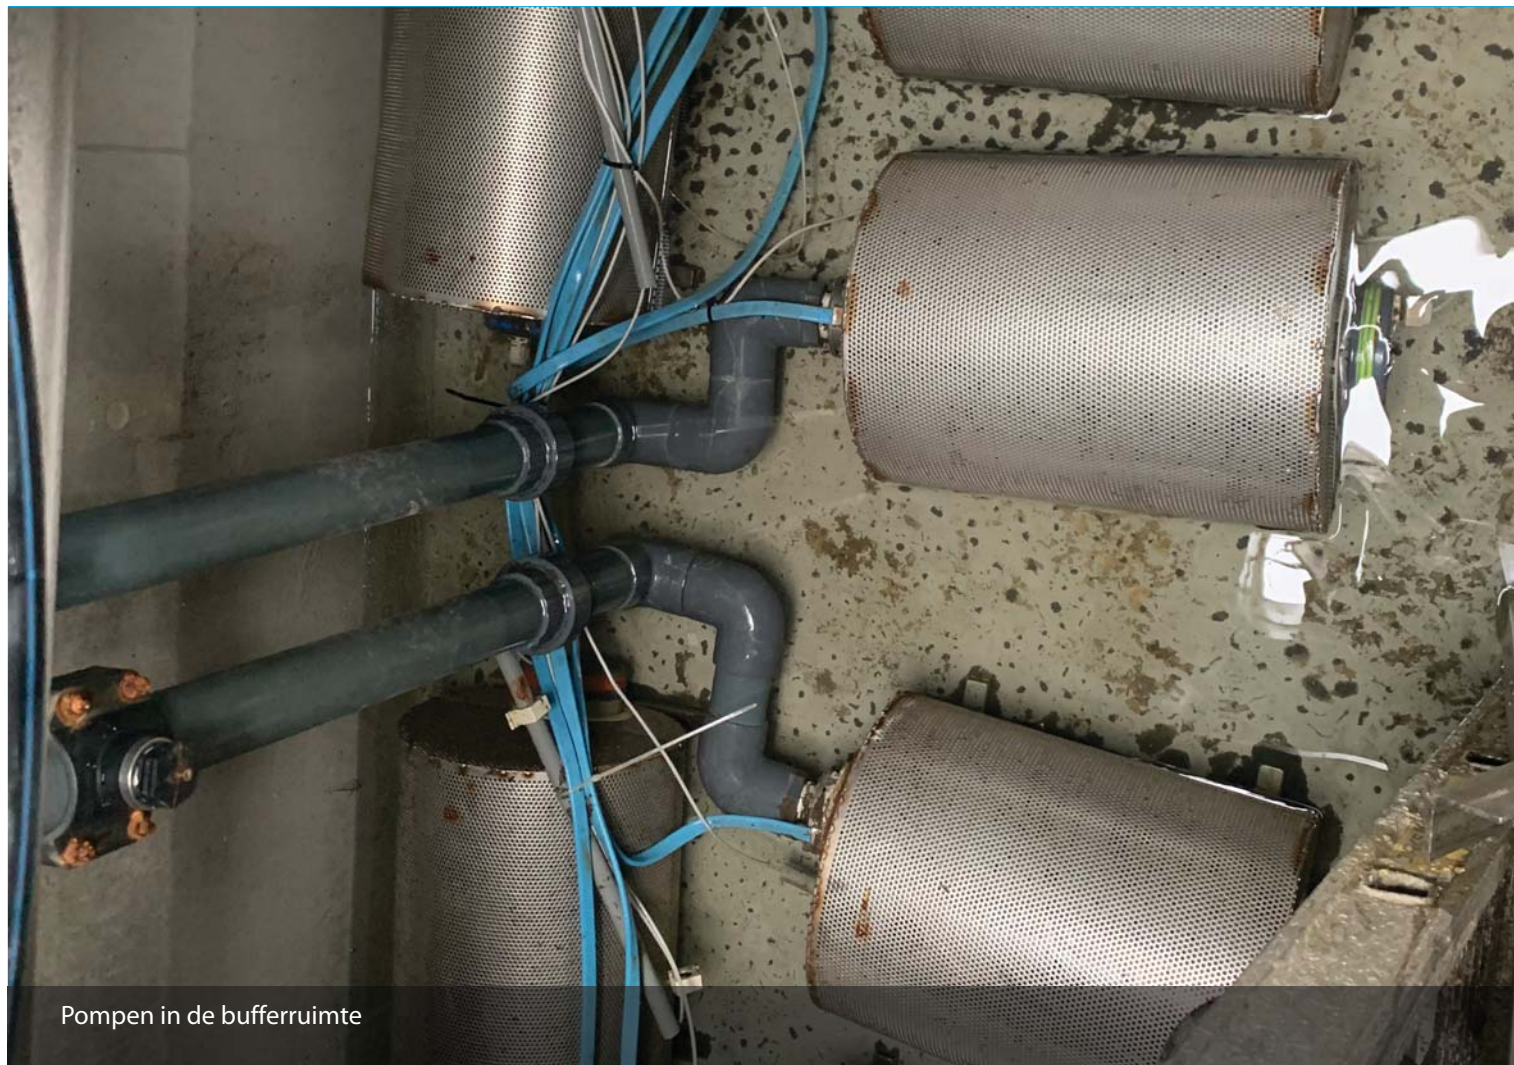
Pompen in de bufferruimte

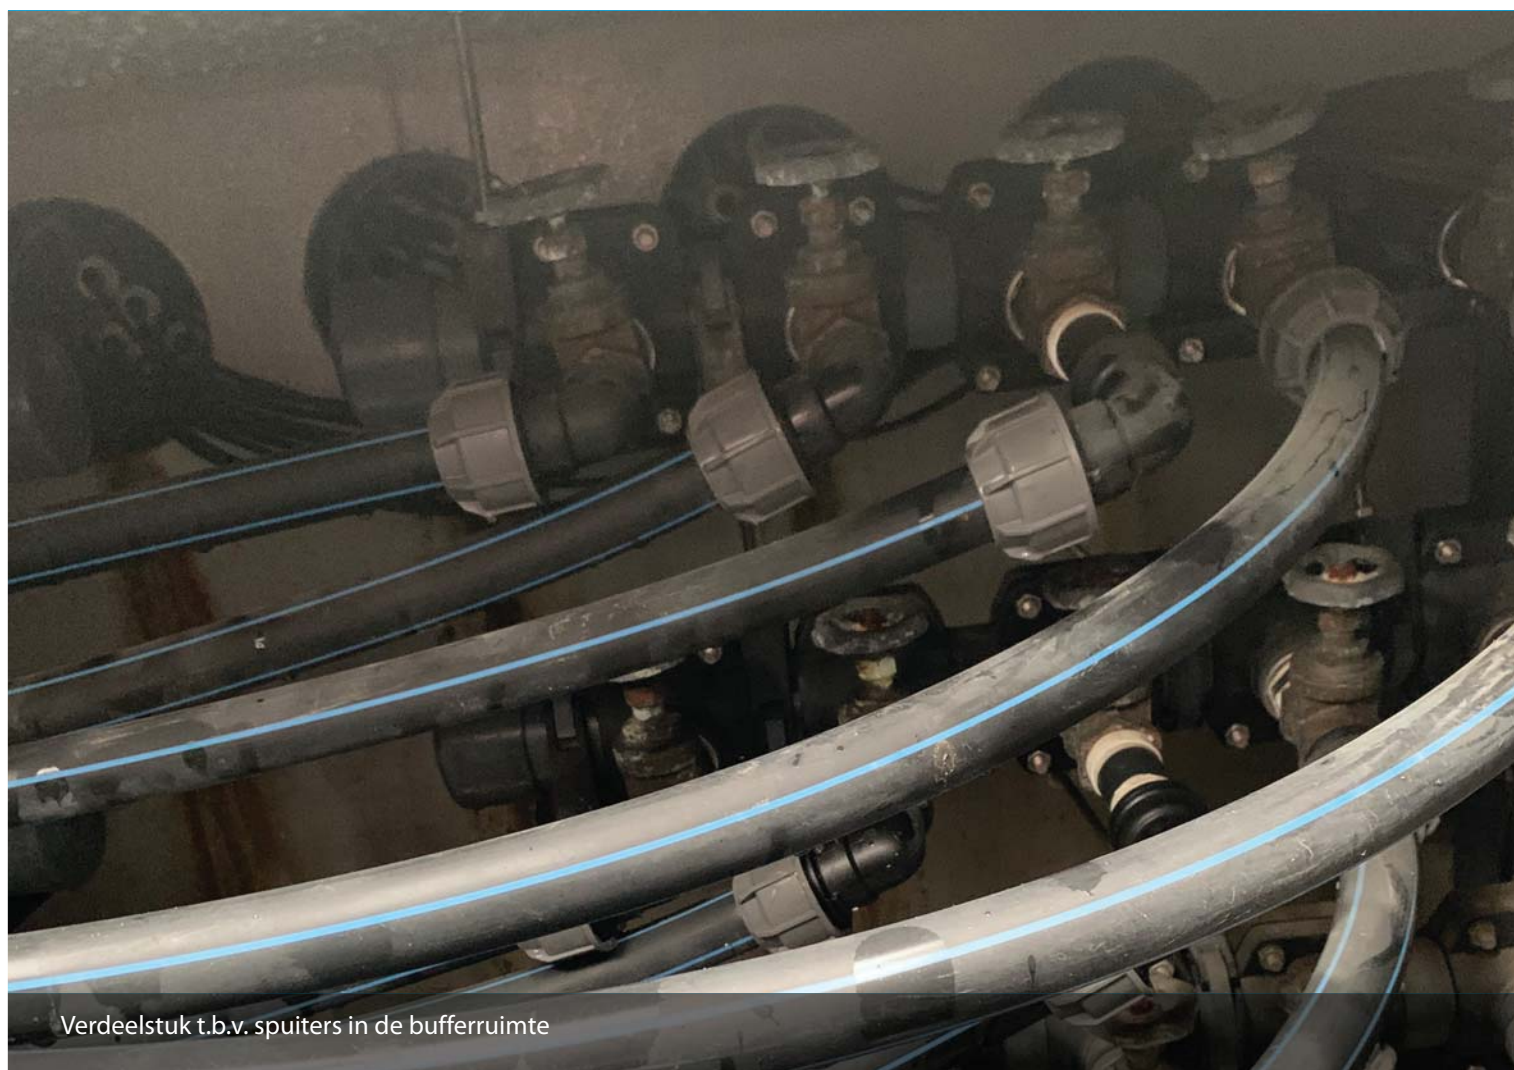
Verdeelstuk t.b.v. spuiters in de bufferruimte

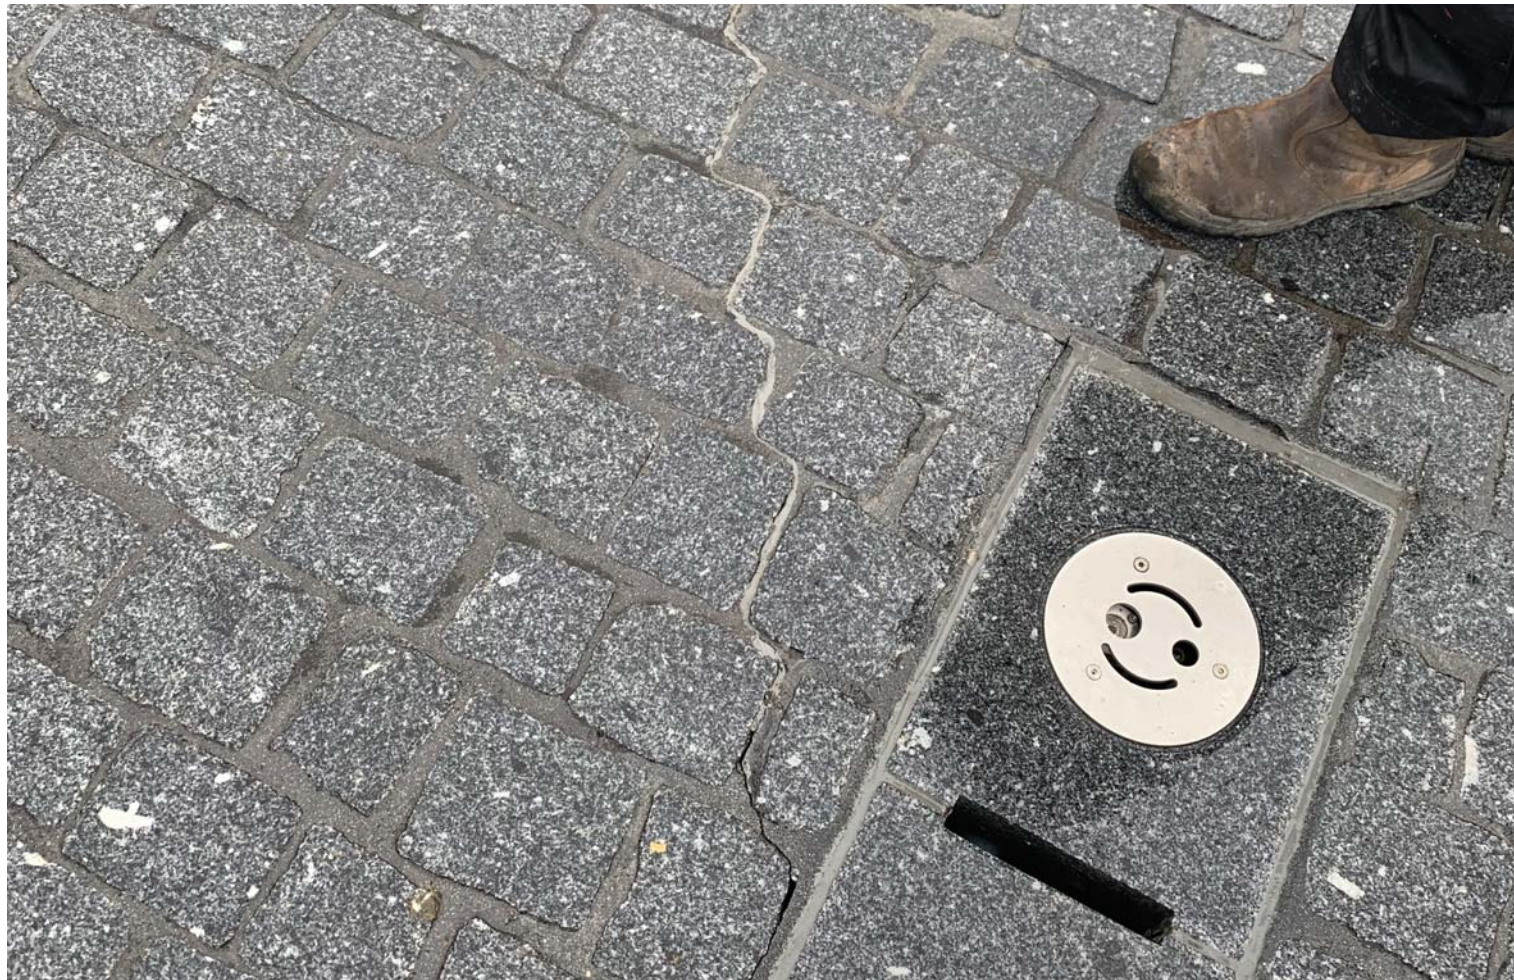
Scheuren in fonteinvlak

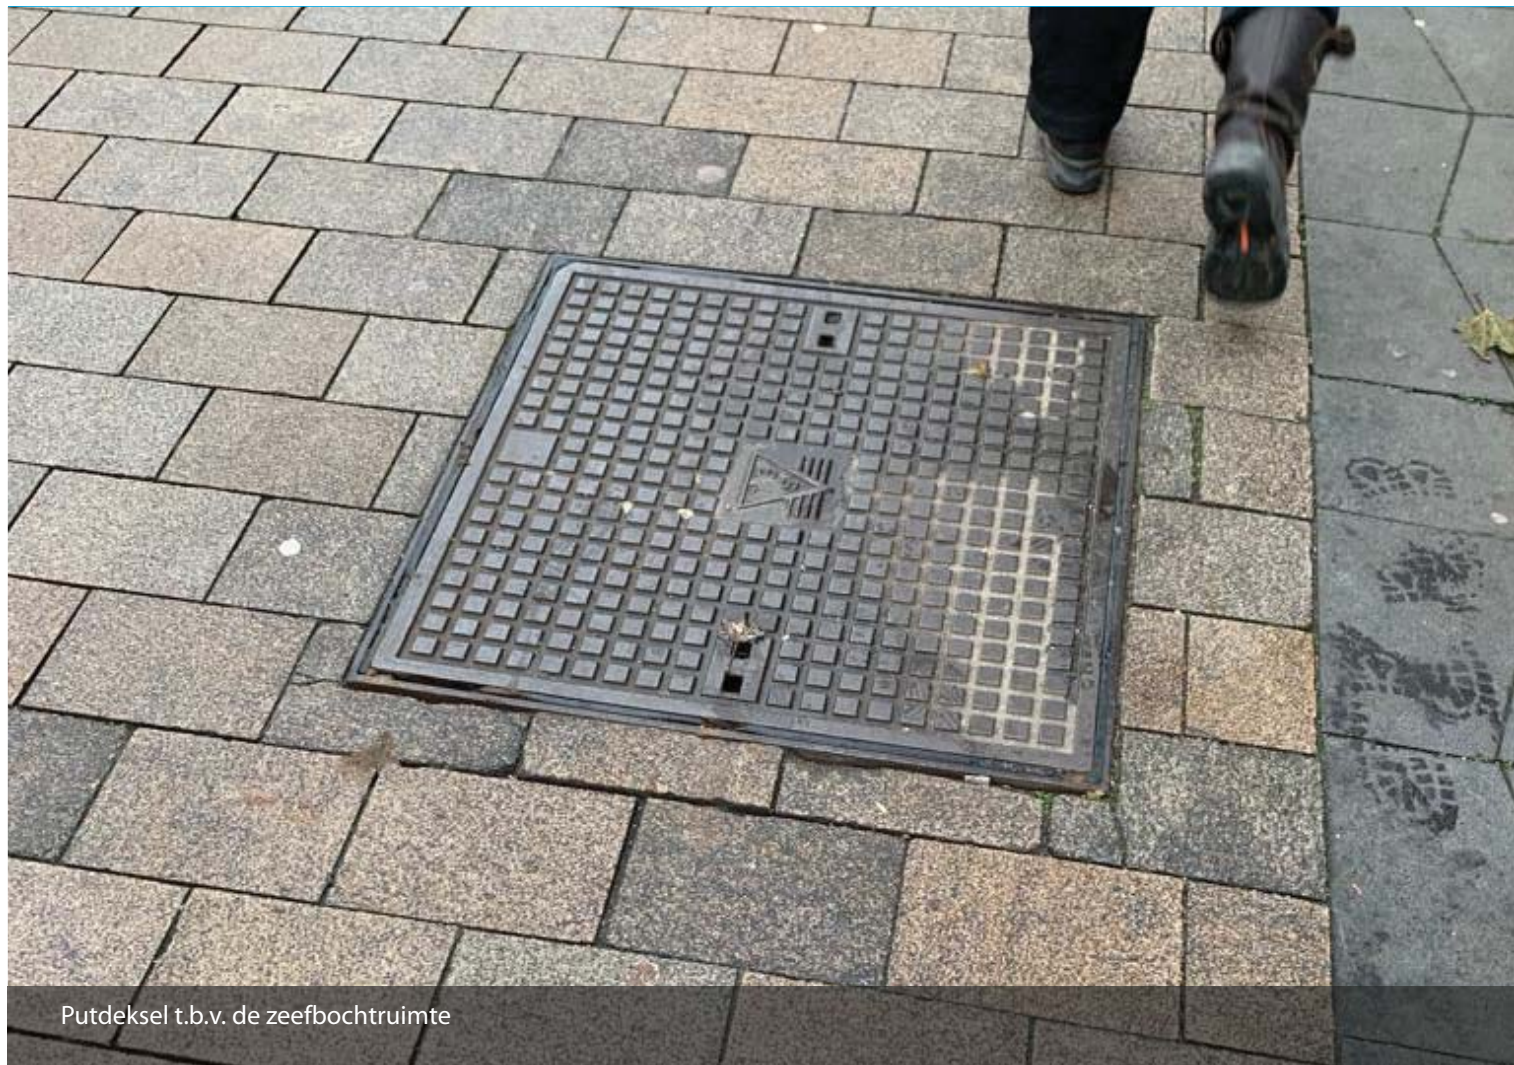
Putdeksel t.b.v. de zeefbochtruimte
