# Foto rapportage

*14-12-2021*

0-Meting Fonteinen Tilburg

Versie 001

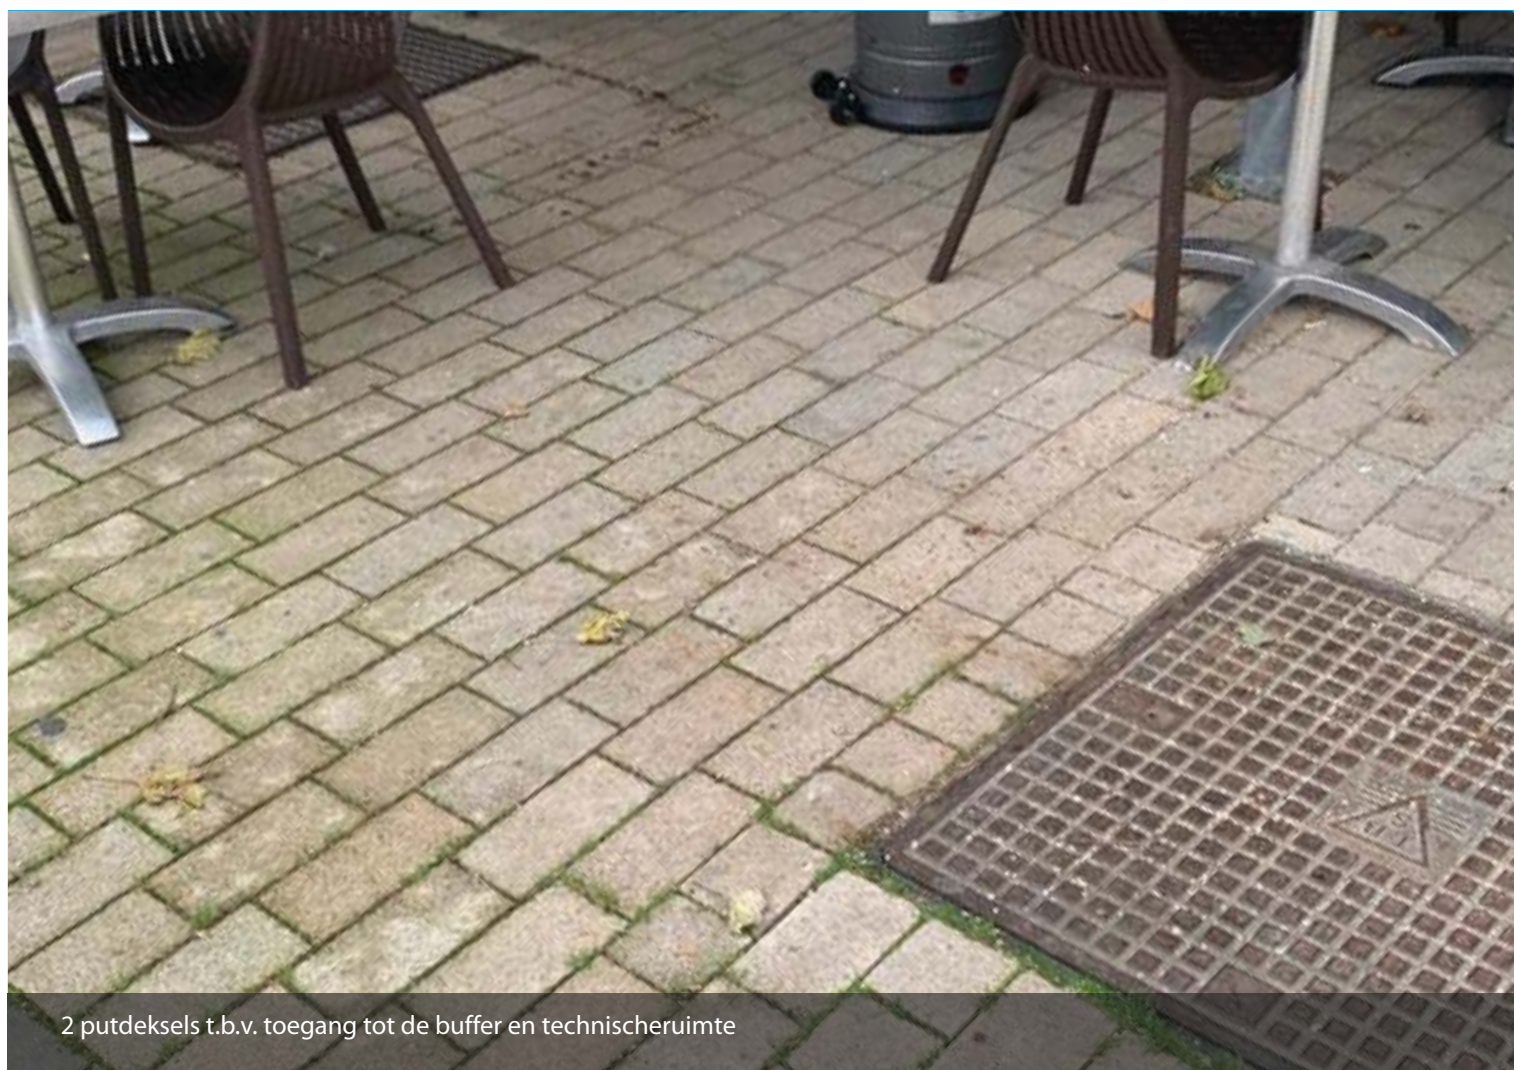
2 putdeksels t.b.v. toegang tot de buffer en technischeruimte

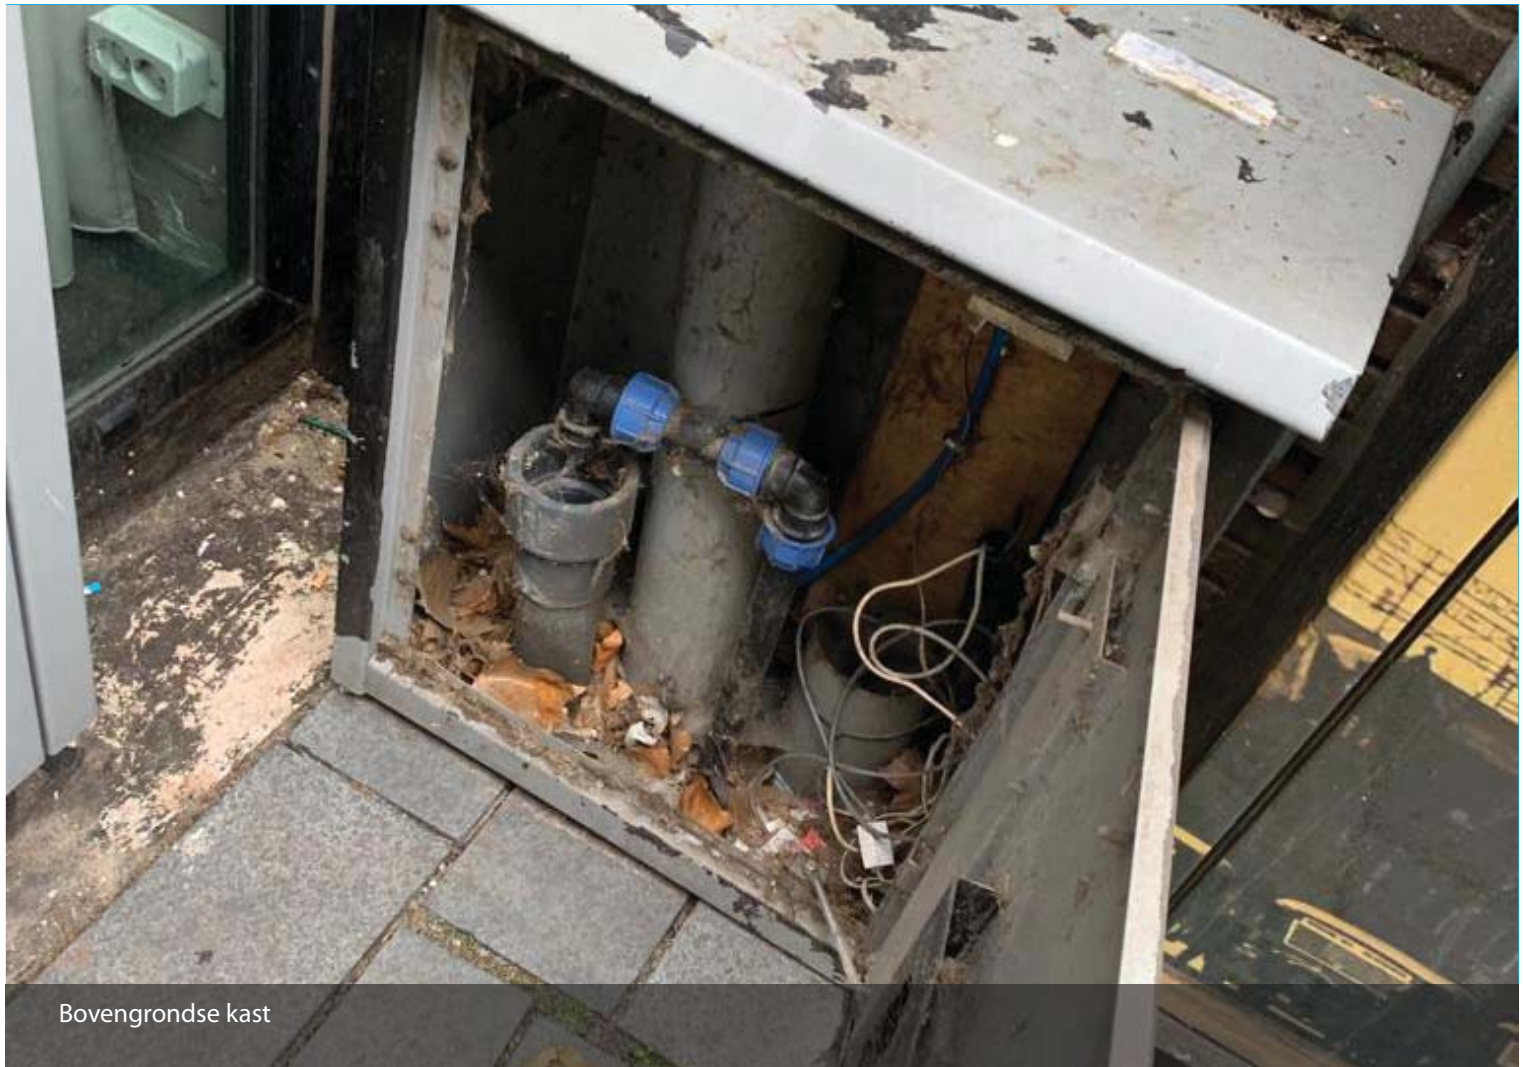
Bovengrondse kast

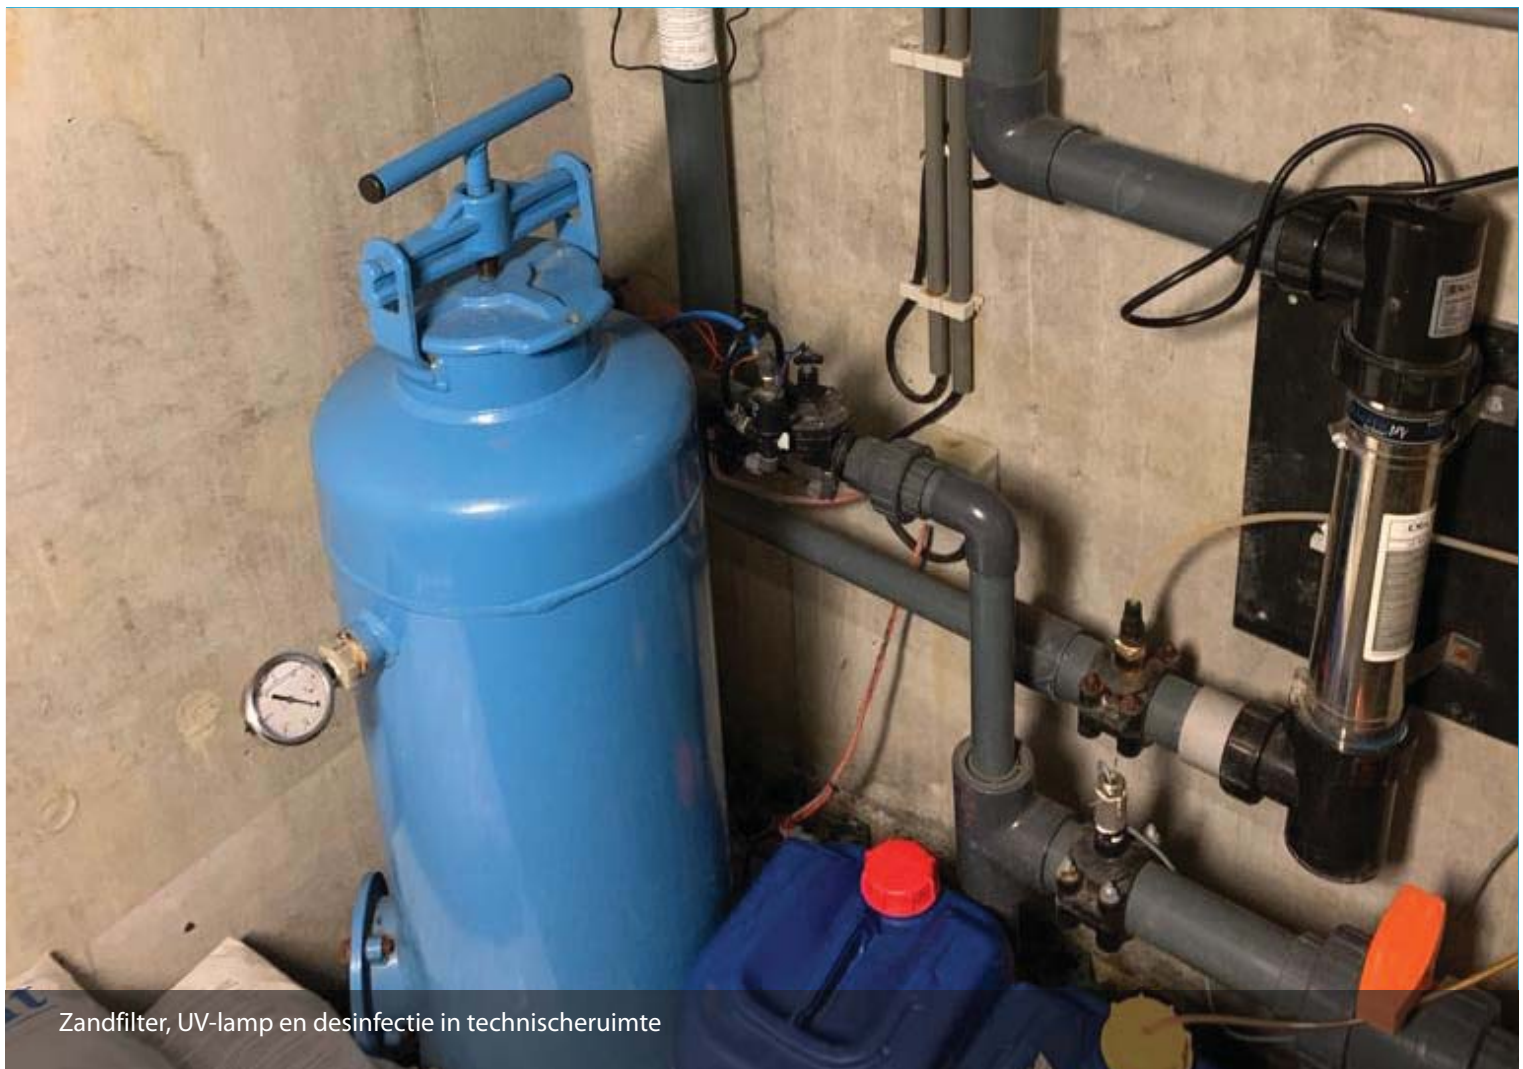
Zandfilter, UV-lamp en desinfectie in technischeruimte

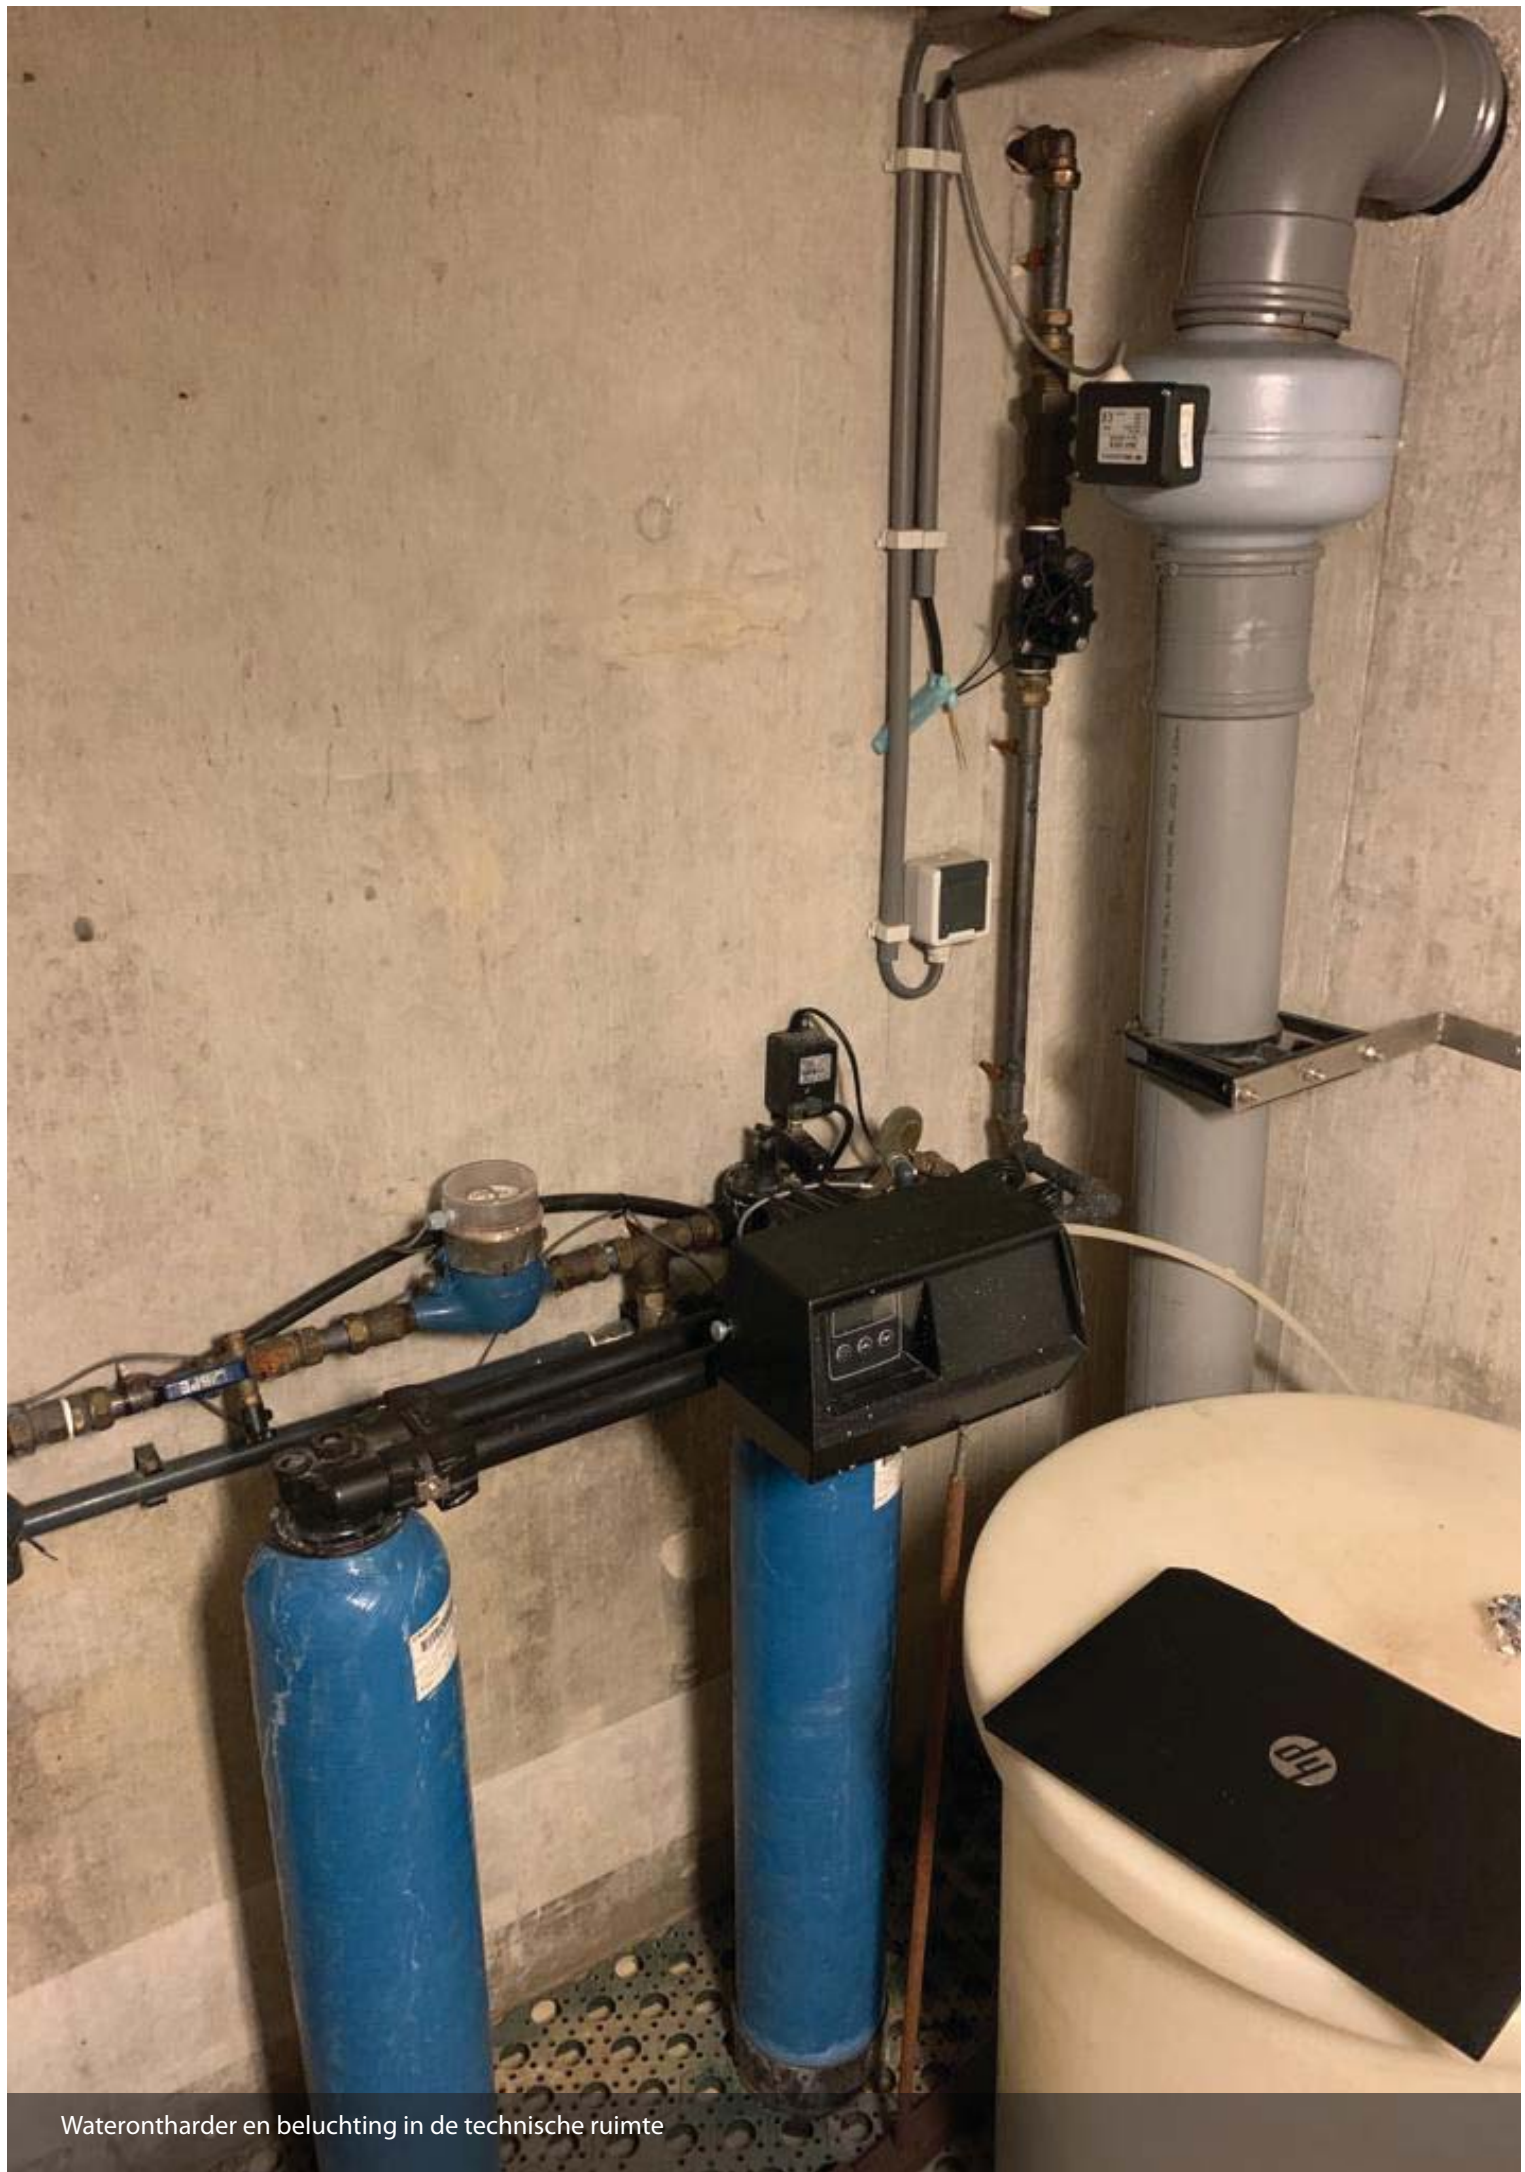
Waterontharder en beluchting in de technische ruimte

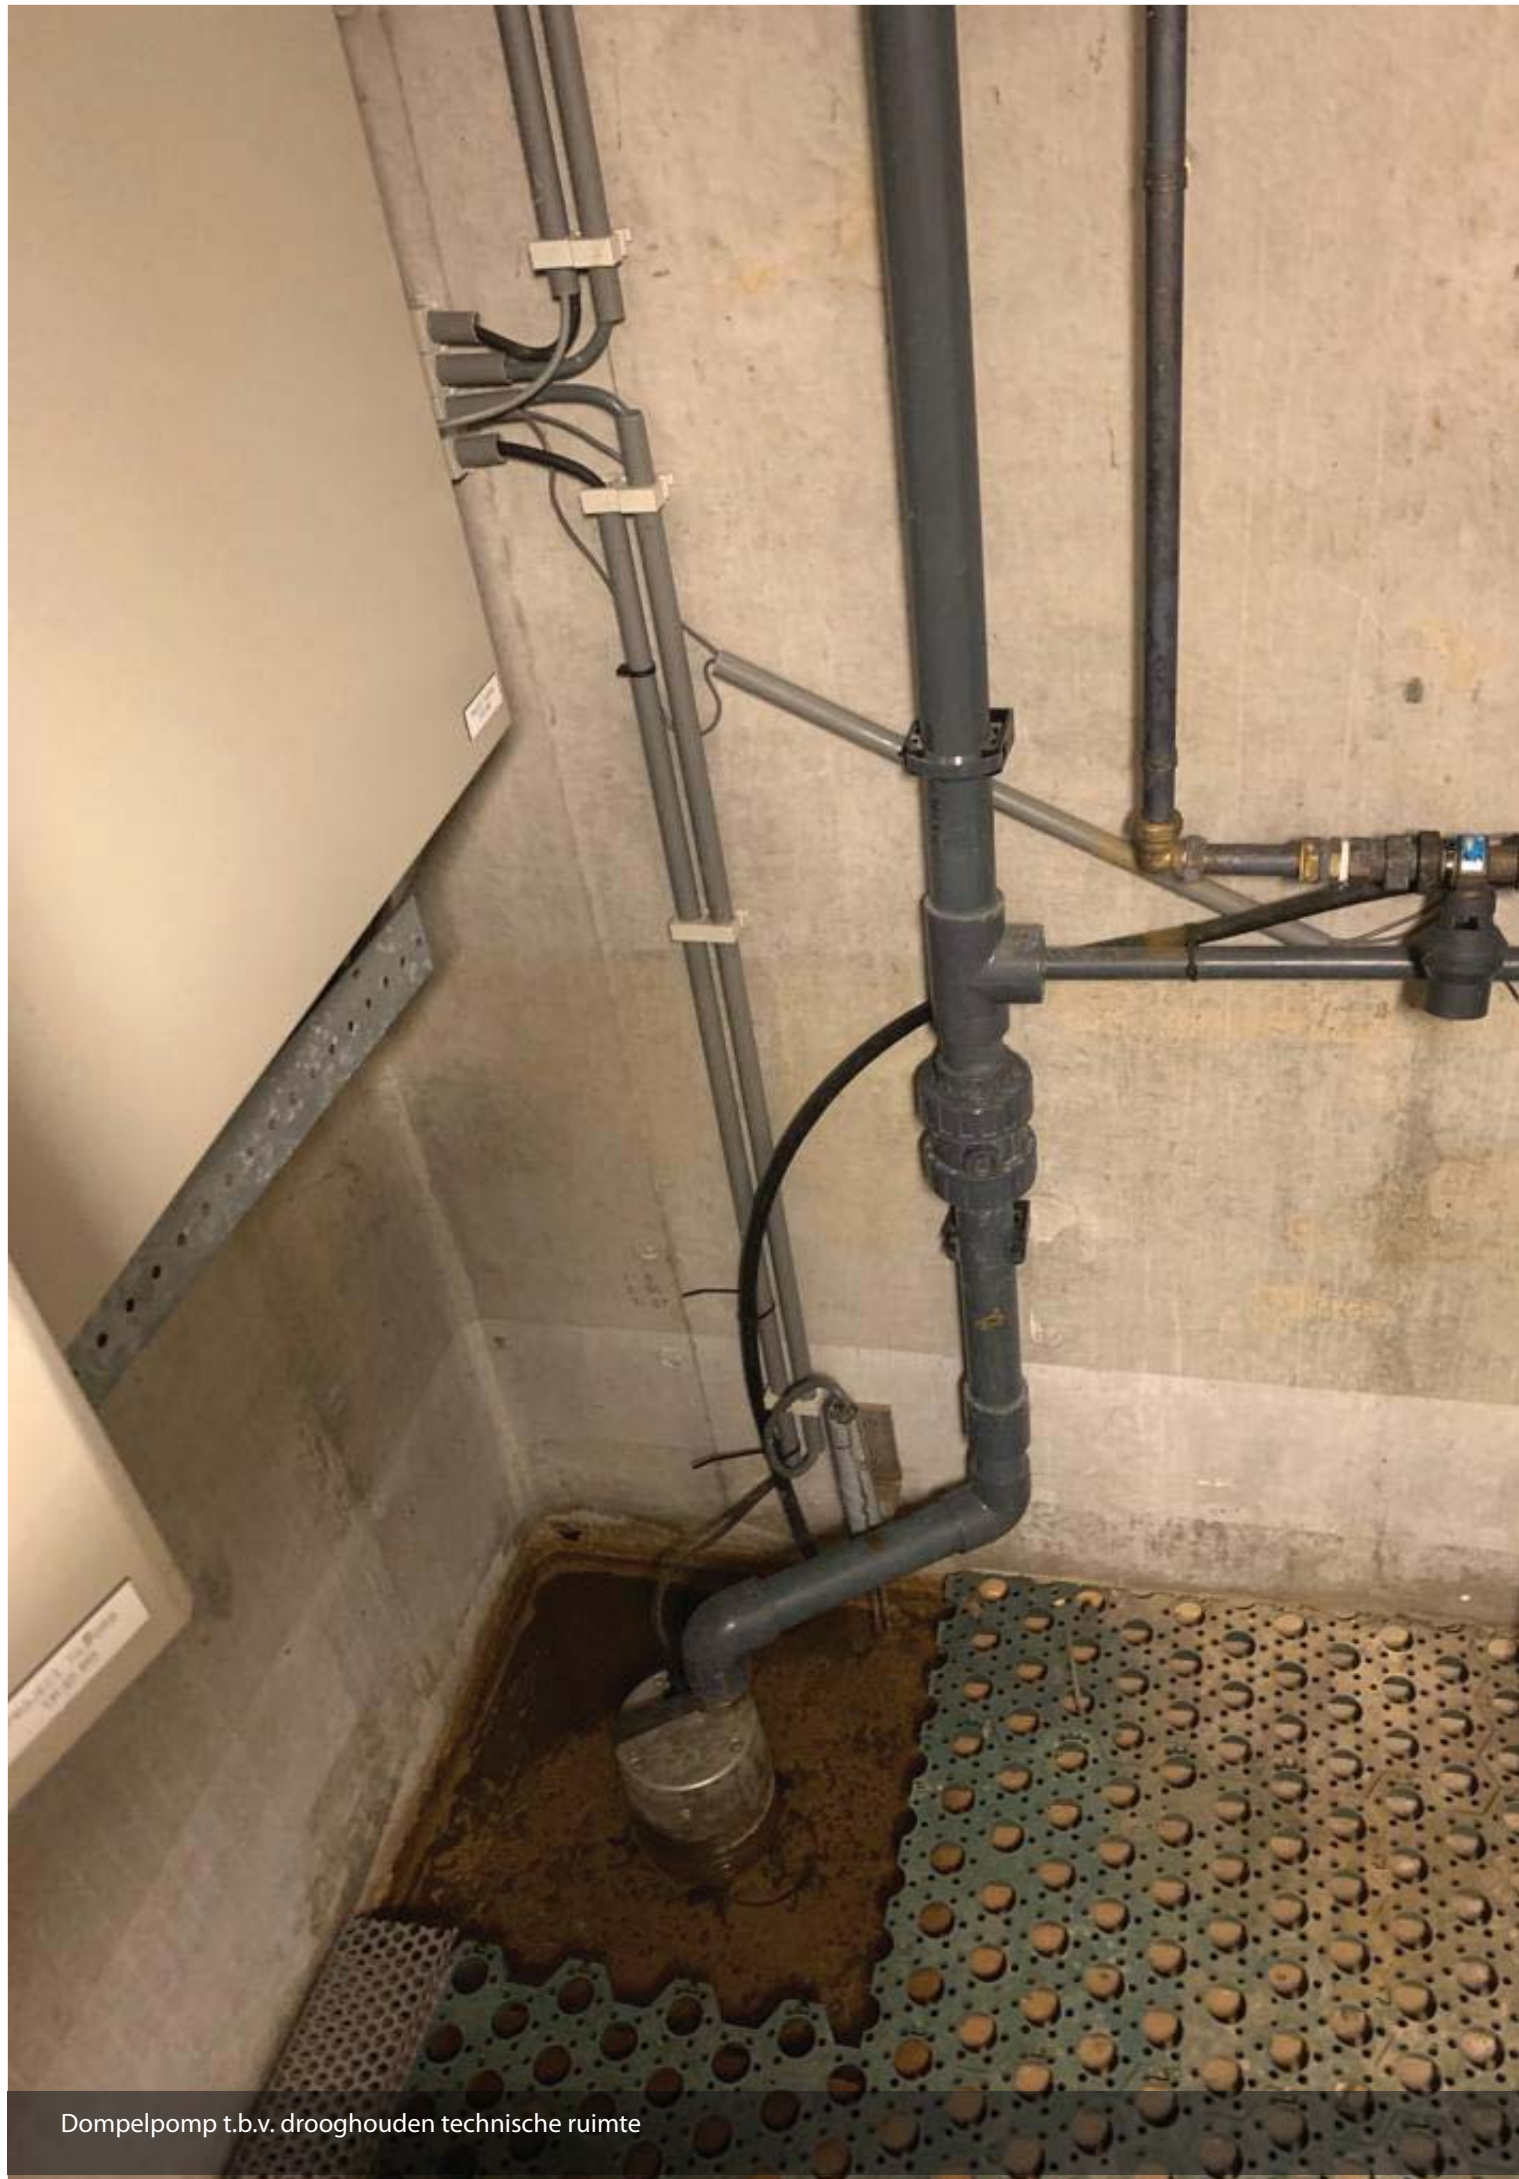
Dompelpomp t.b.v. drooghouden technische ruimte

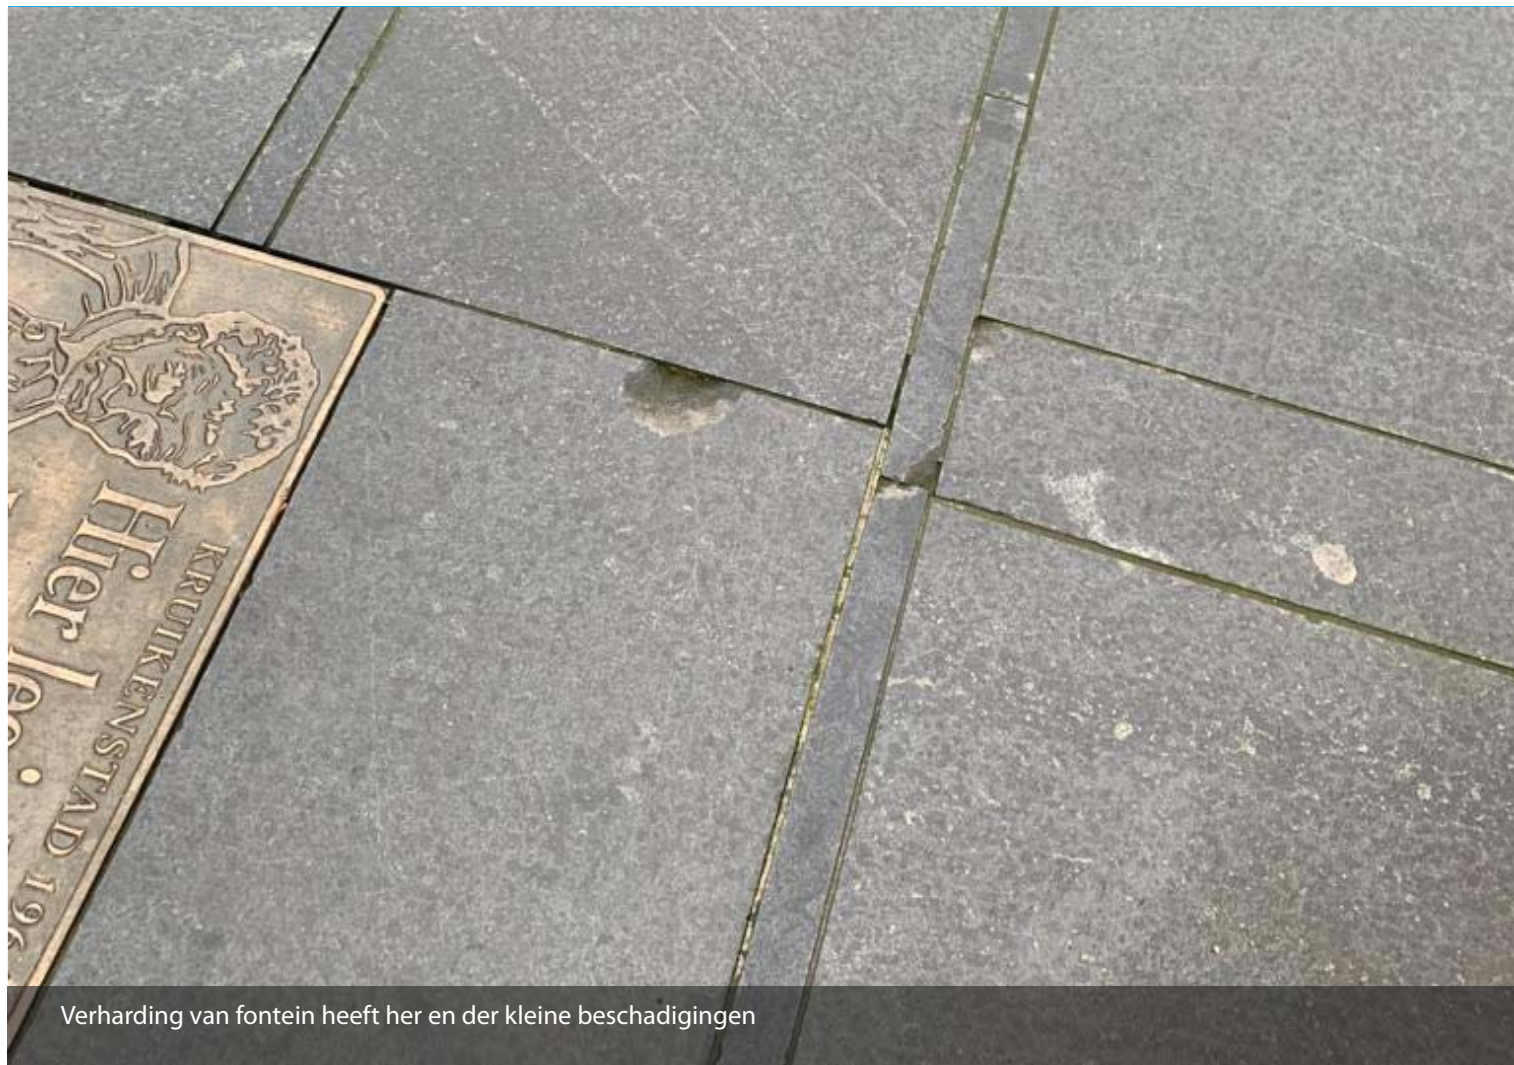
Verharding van fontein heeft her en der kleine beschadigingen

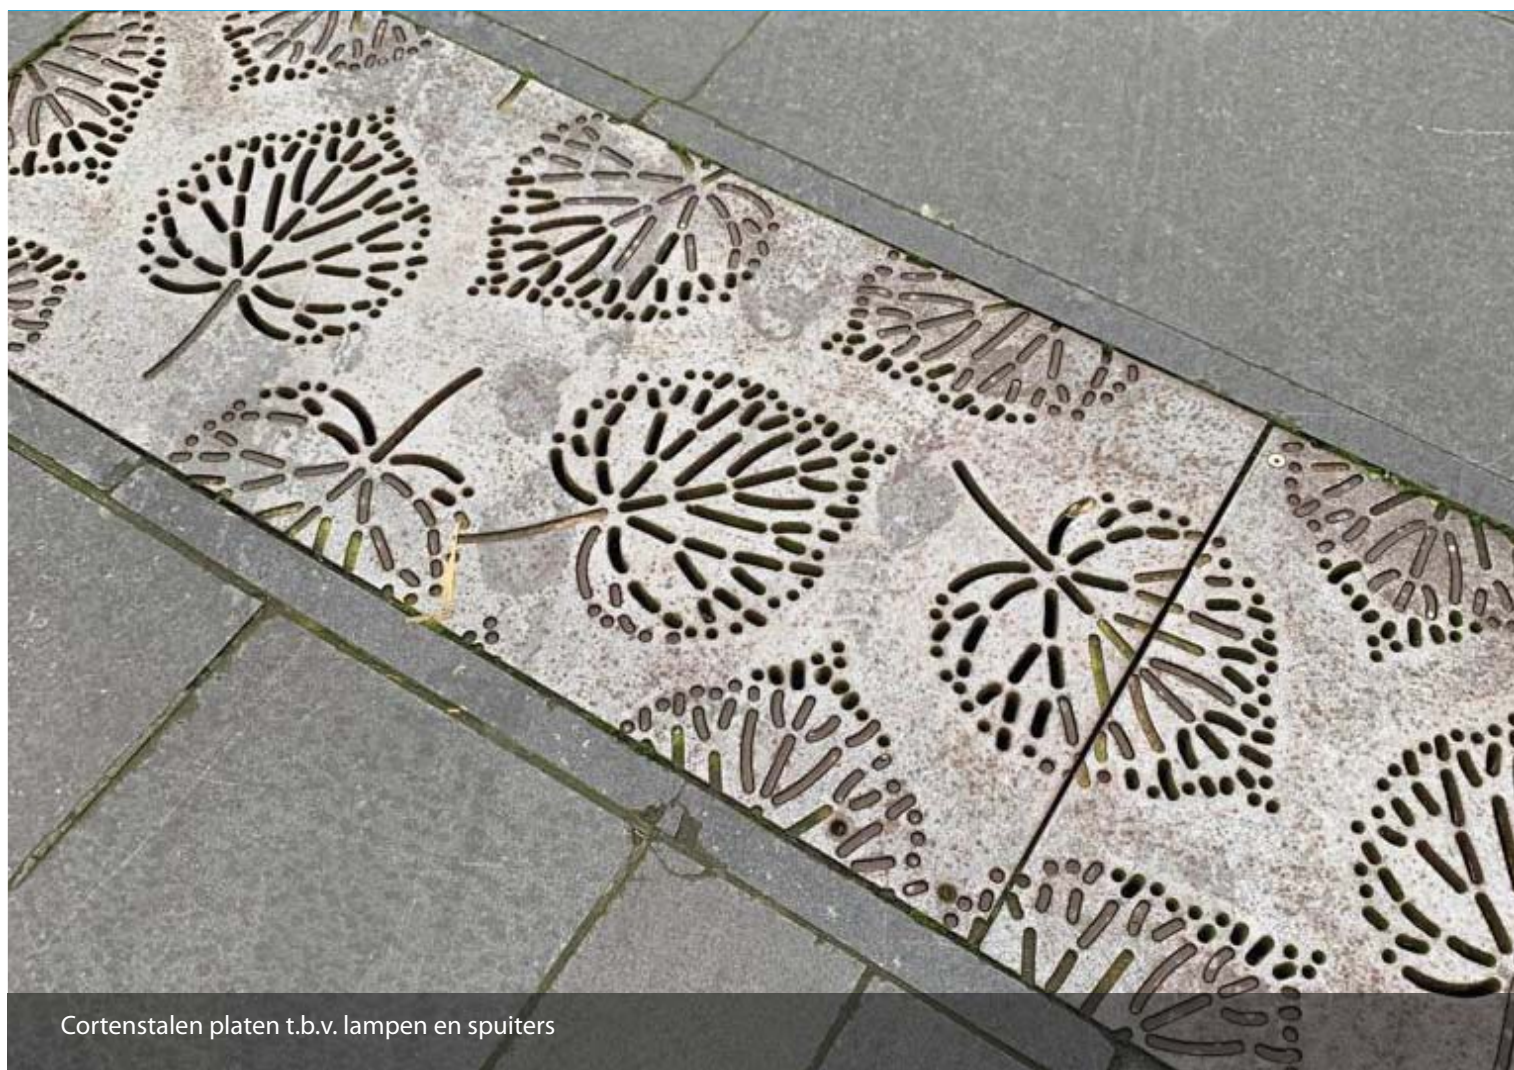
Cortenstalen platen t.b.v. lampen en spuiters

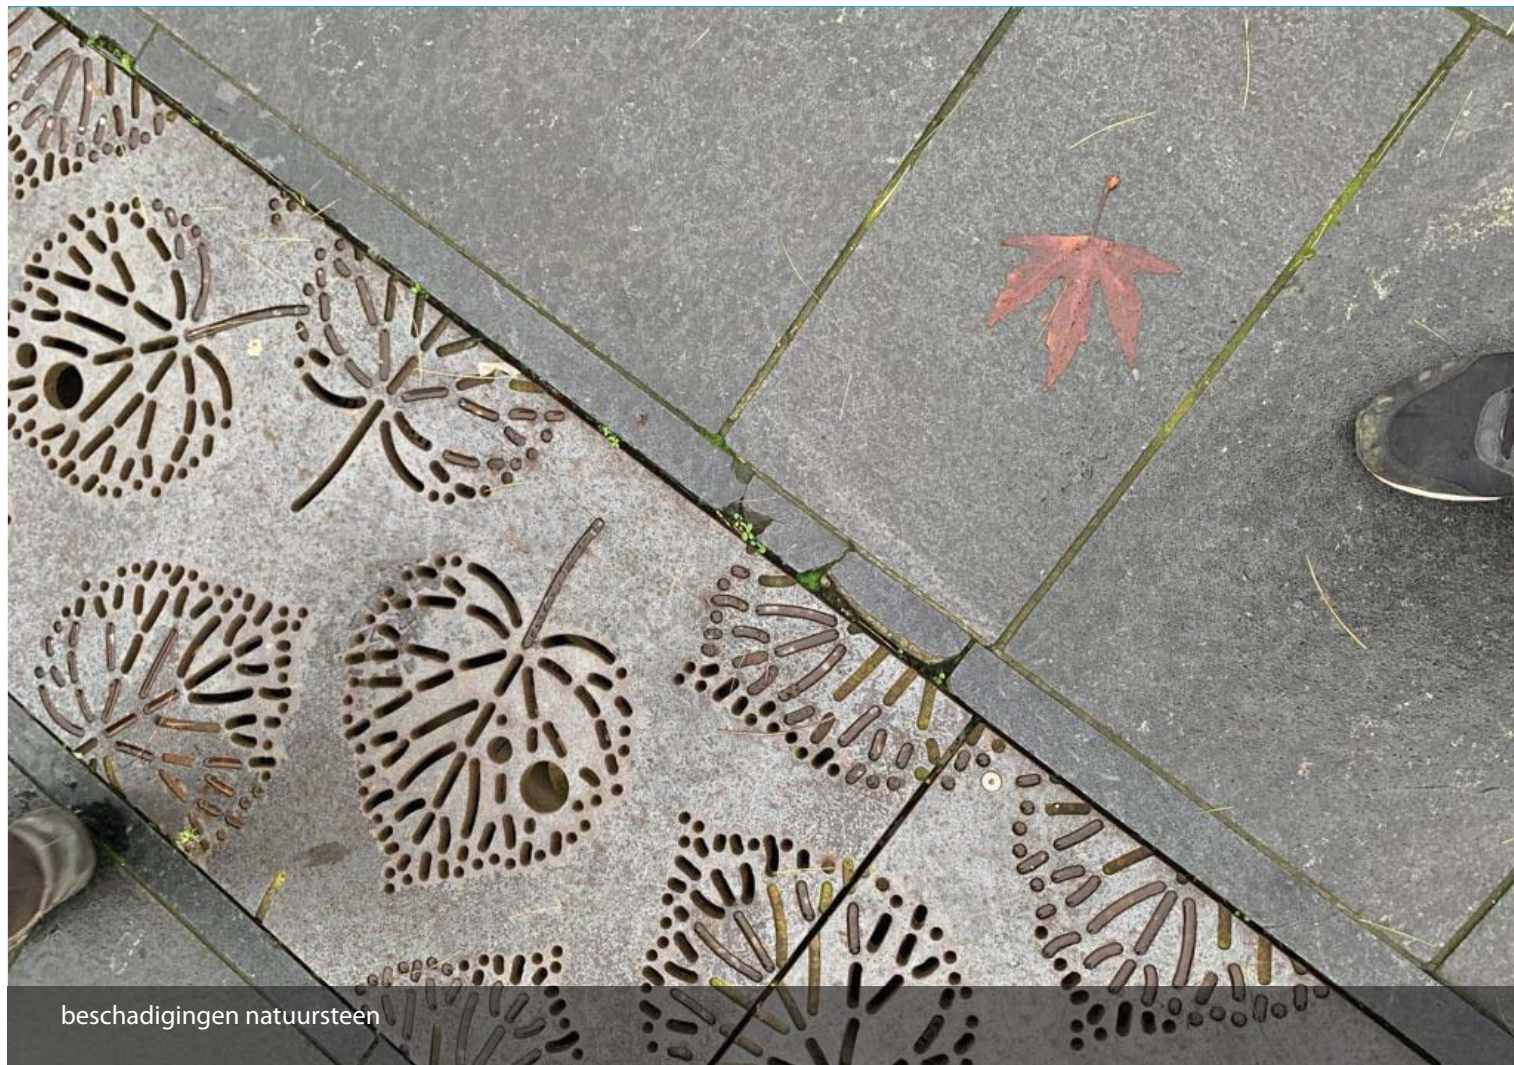
beschadigen natuursteen

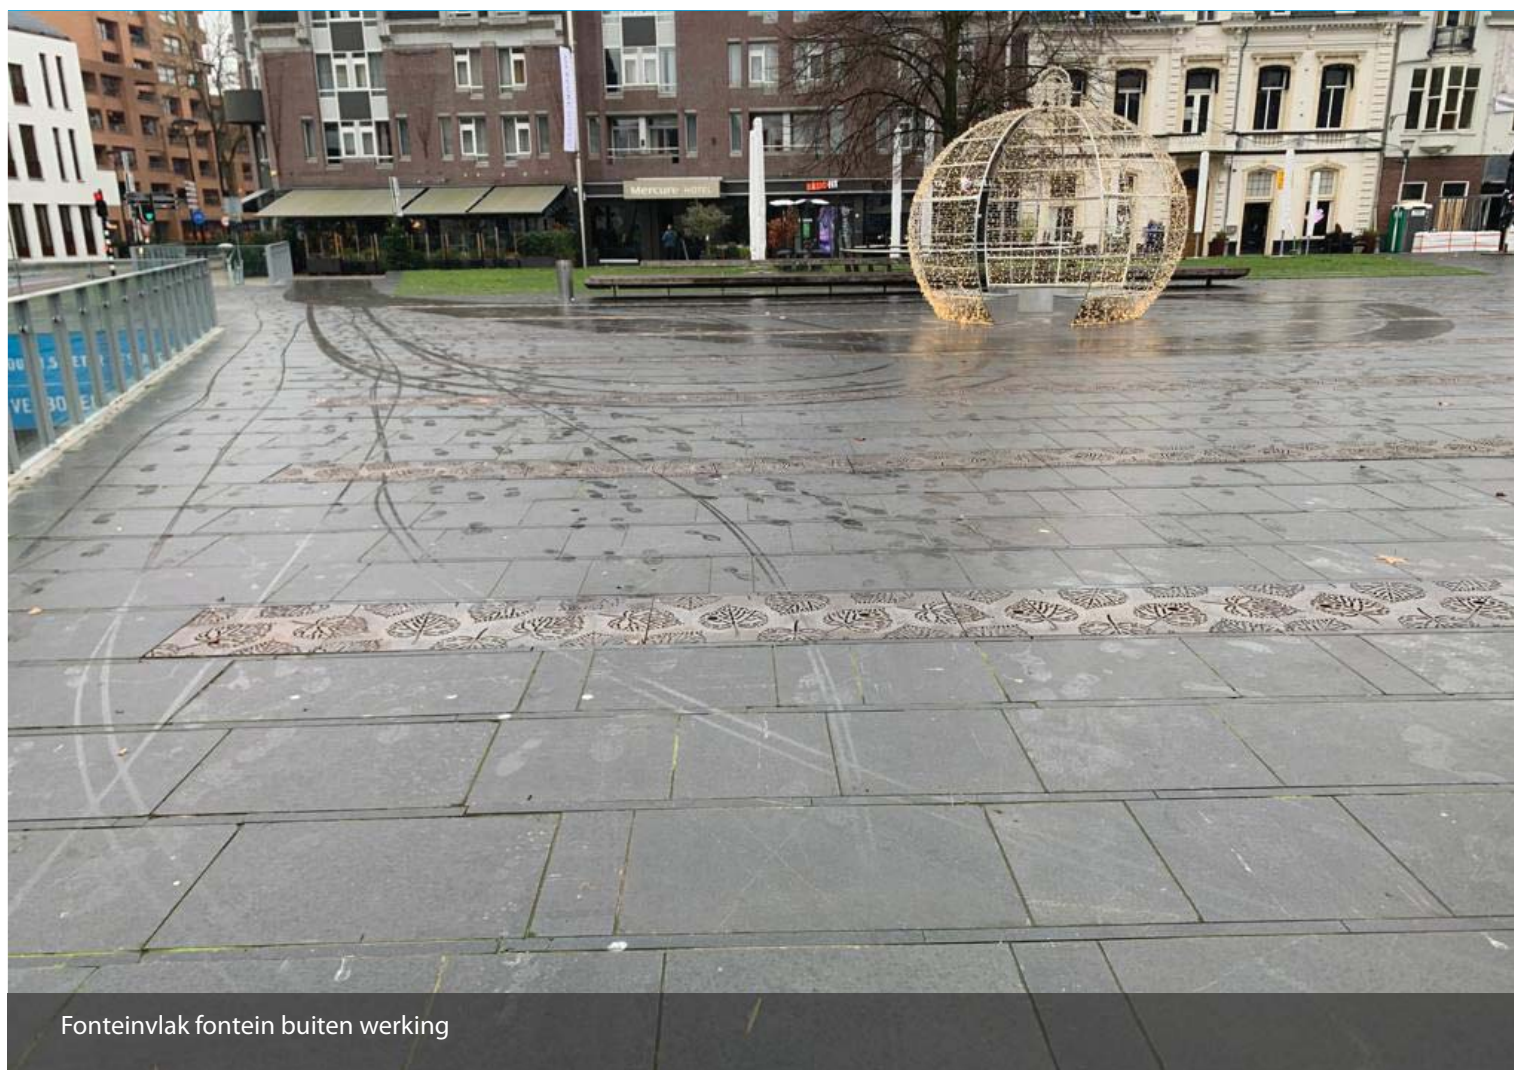
Fonteinvlak fontein buiten werking

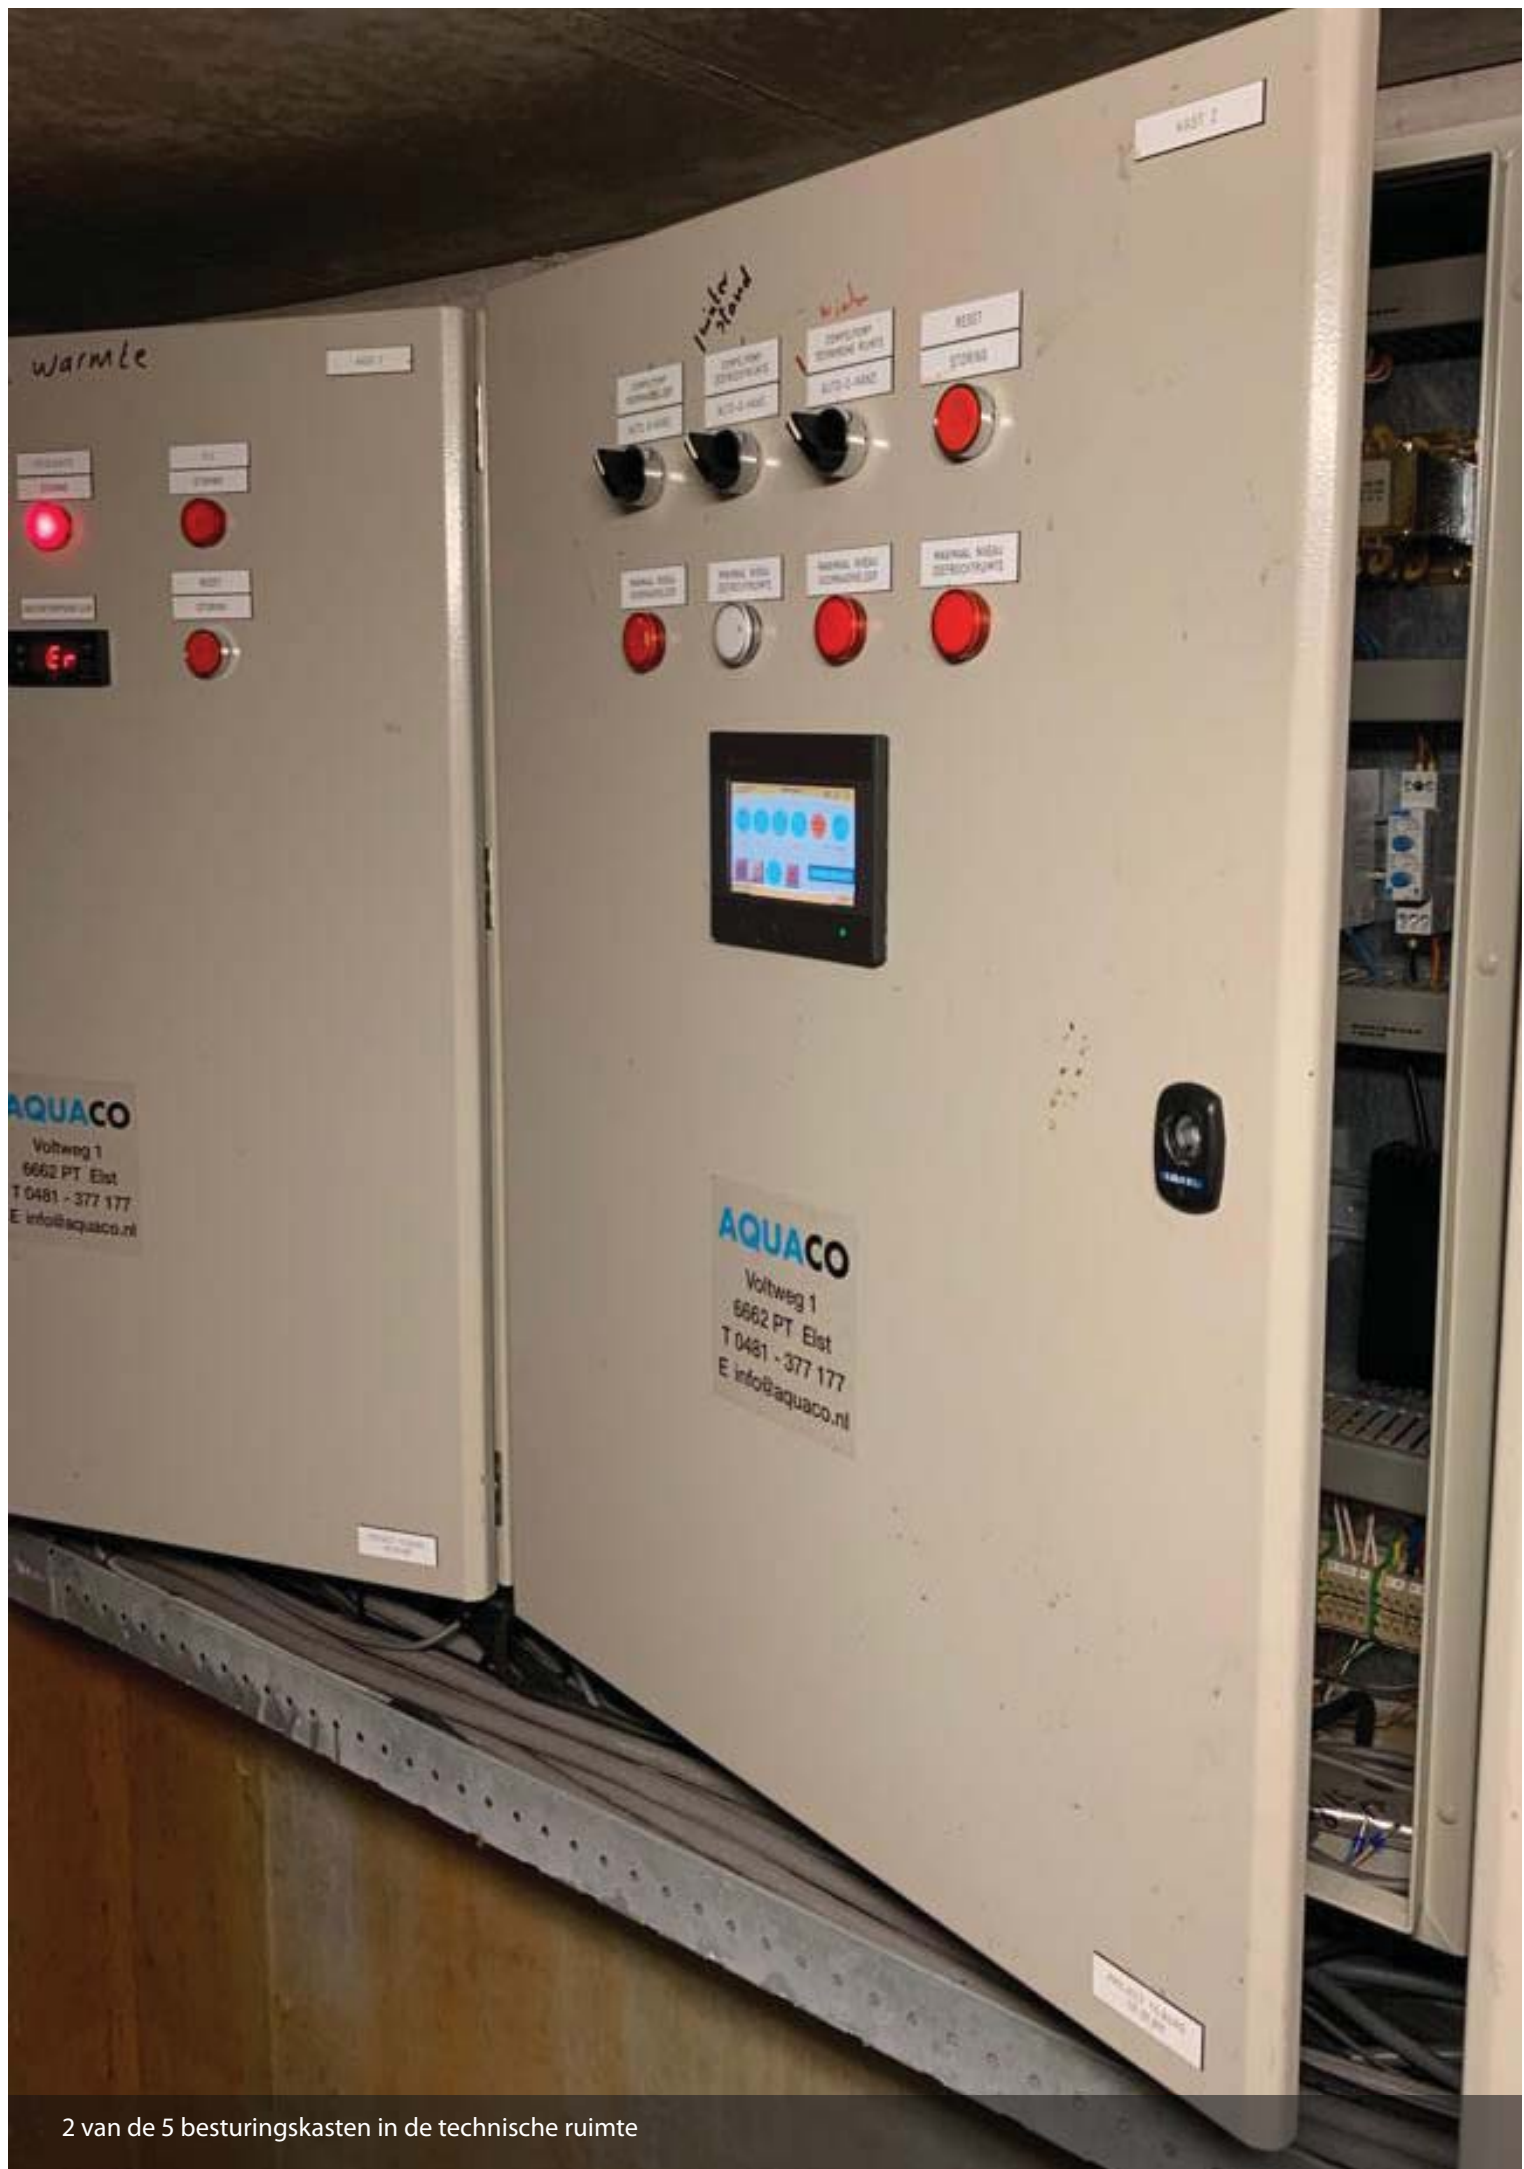
2 van de 5 besturingskasten in de technische ruimte

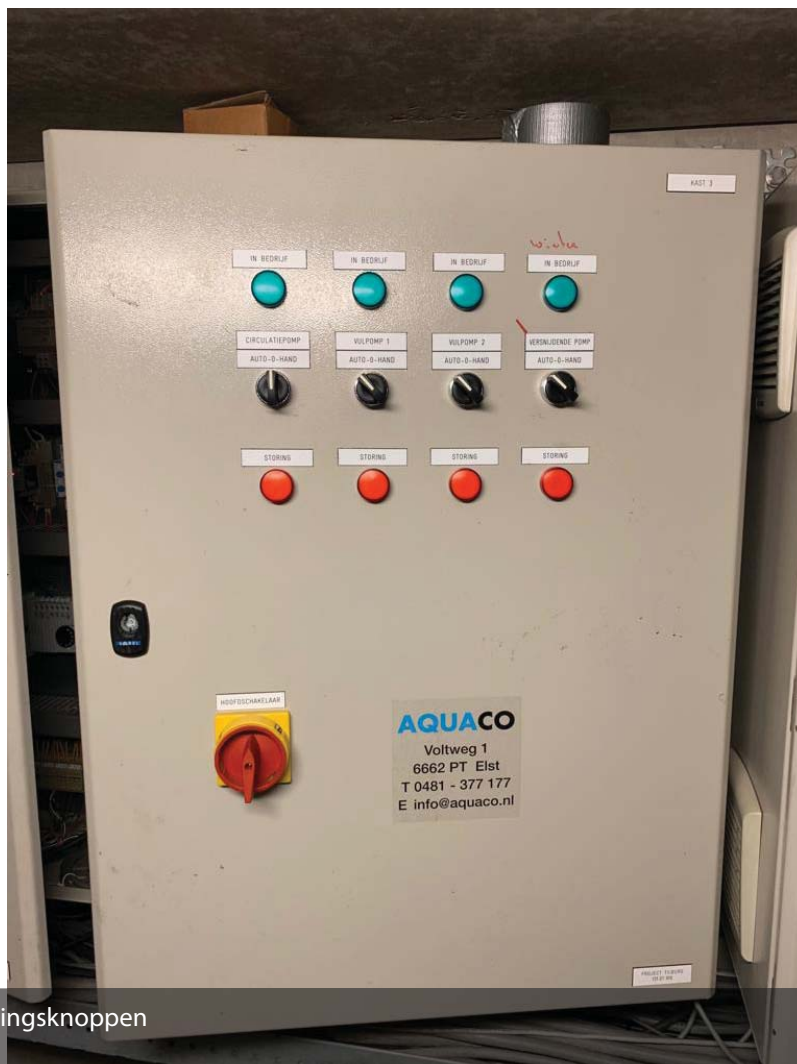
Besturingskast met bedieningsknoppen

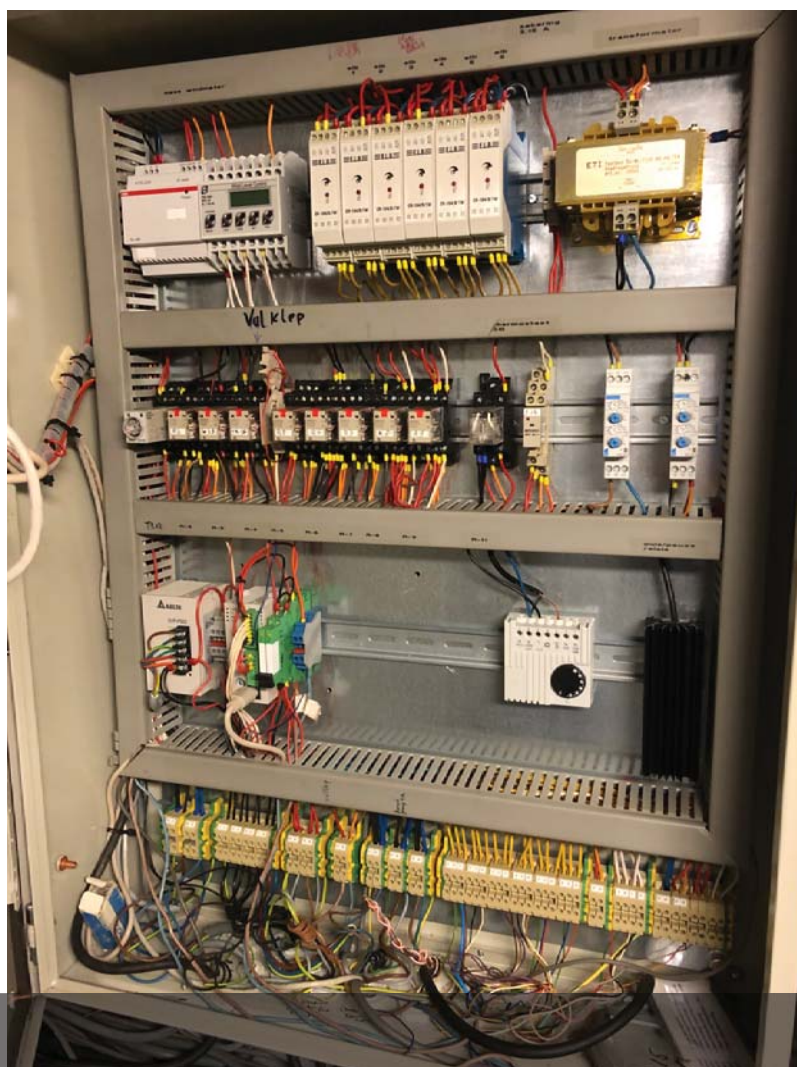
Besturingskast
