# Foto rapportage

*14-12-2021*

0-Meting Fonteinen Tilburg

Versie 001

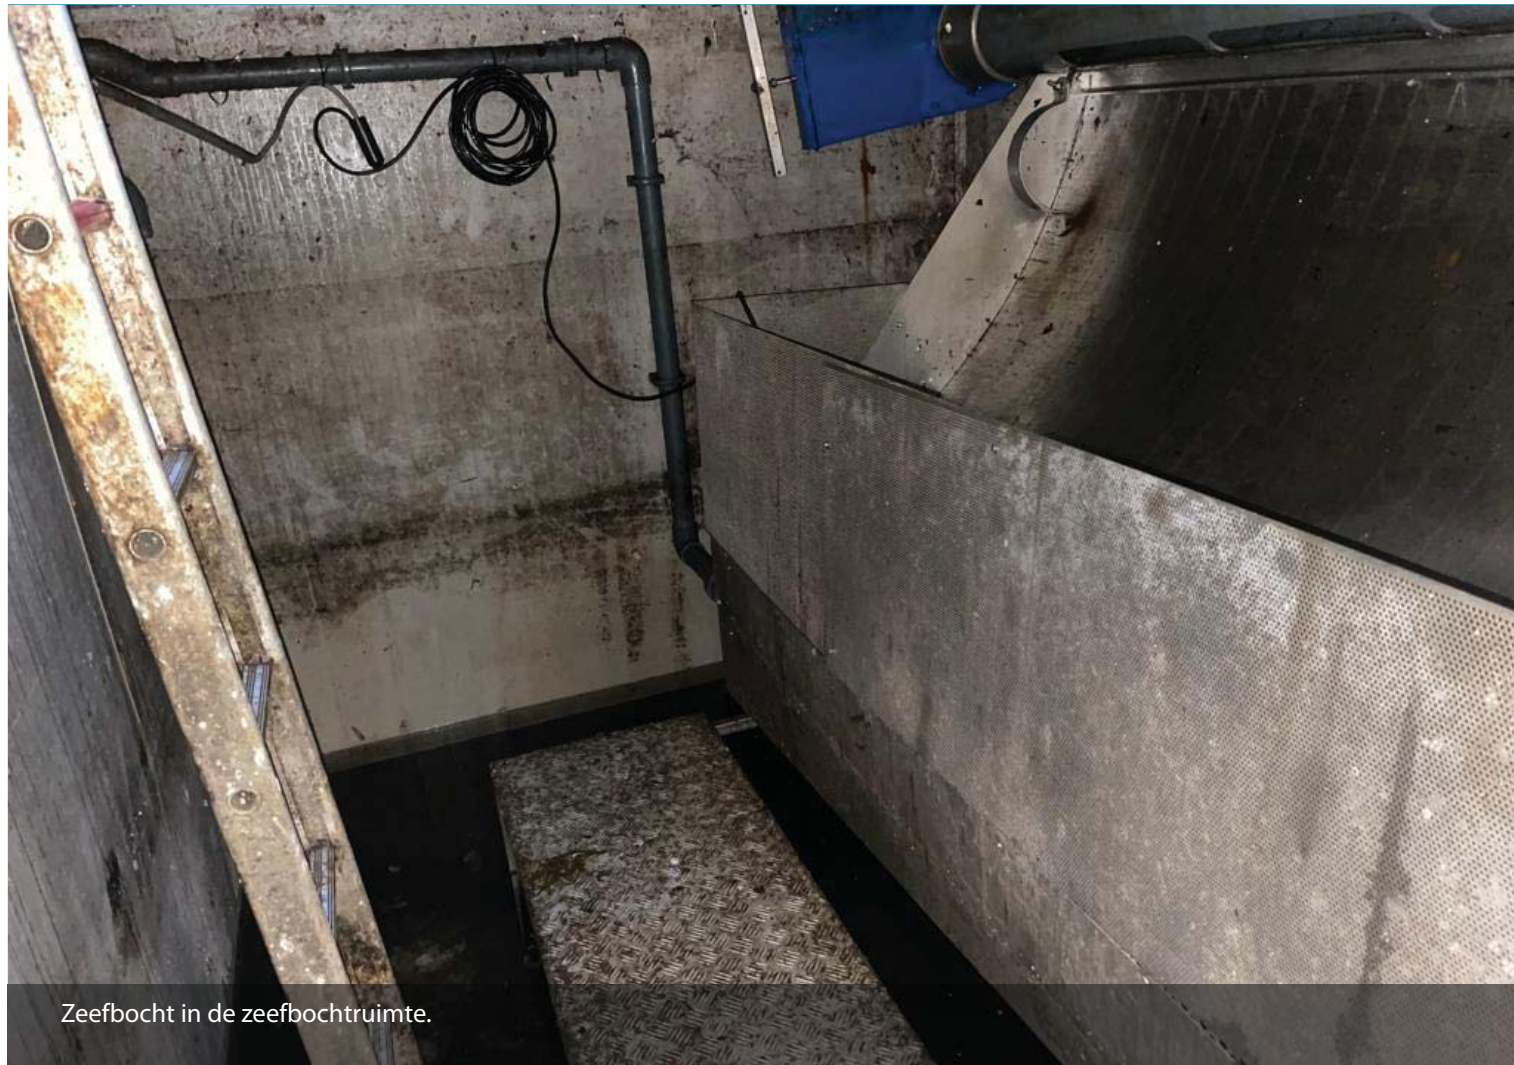
Zeefbocht in de zeefbochtruimte.
