## Asbestinventarisatierapport conform Procescertificaat asbestinventarisatie

Onderwijsgebouw  
Herdenkingsplein 12 e.o. Maastricht

opdrachtgever: Zuyd Hogeschool  
projectnummer: 24-1710

datum rapportage: 15-11-2024  
revisiedatum / versie: versie 1  
datum interne autorisatie: 10-02-2025  
verval datum rapport: 10-02-2028

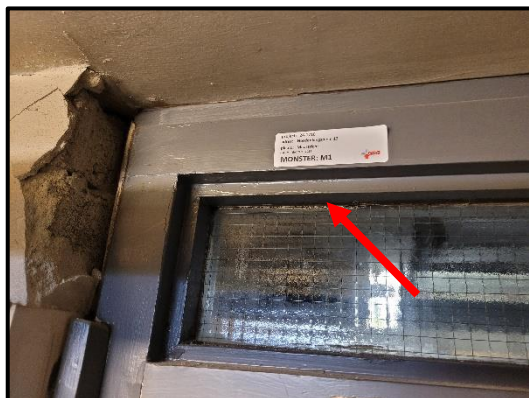
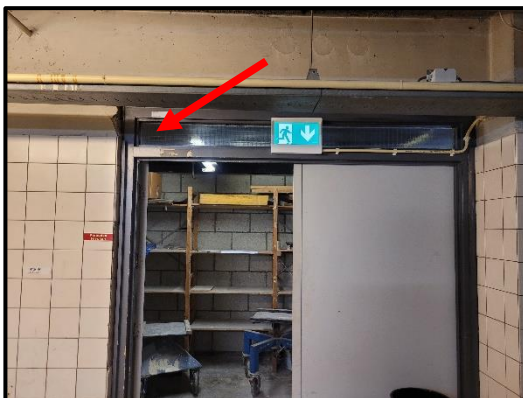
**Bron 1/M1: asbesthoudende beglazingskit in bovenlichten**

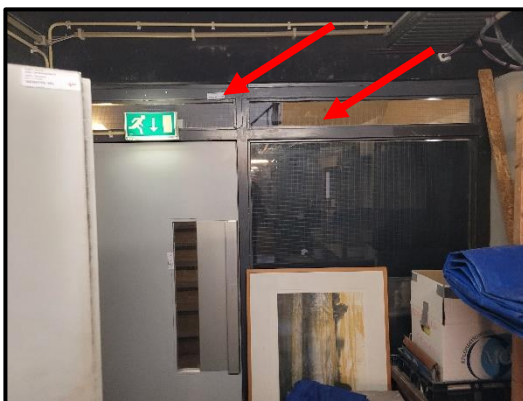
**Bron 1/M5: asbesthoudende beglazingskit in bovenlichten**

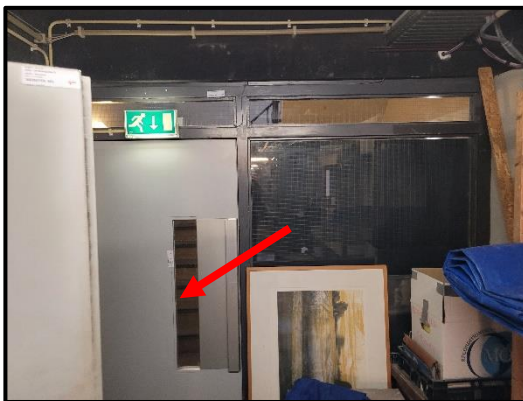
**Bron 1/M6: asbesthoudende beglazingskit in binnendeuren**

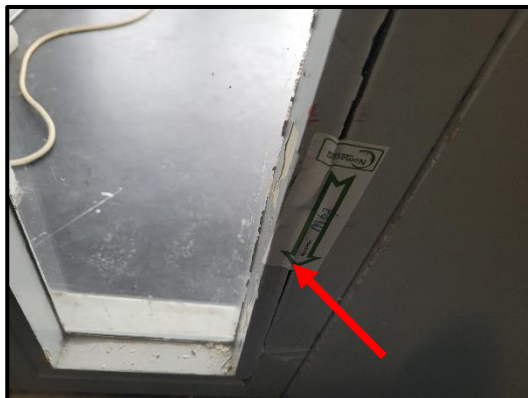
**Bron 1/M67:** asbesthoudende beglazingskit in zijlichten

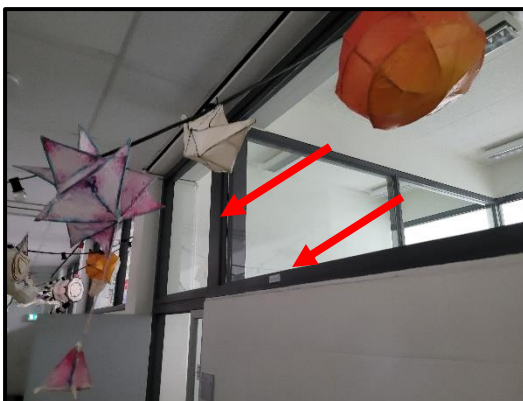
**Bron 1/M69:** asbesthoudende beglazingskit in binnenkozijnen

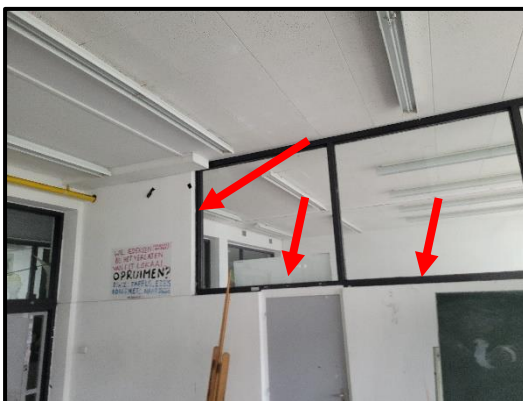
**Bron 1/M70:** asbesthoudende beglazingskit in binnenkozijnen

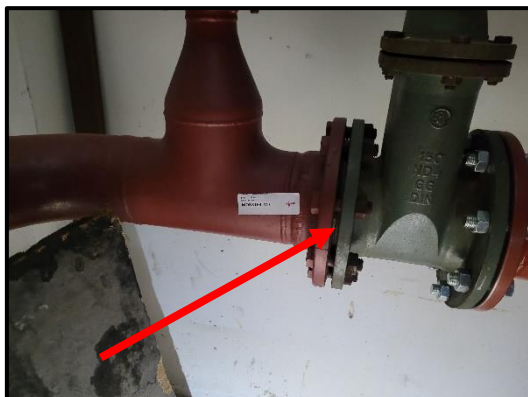
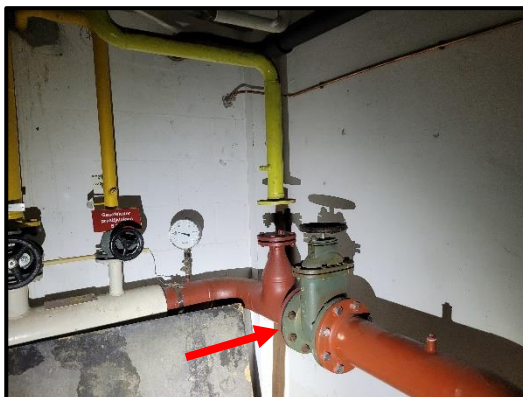
**Bron 3/M7:** asbesthoudende pakkingen tussen flens van de waterleiding (rest pakkingen zijn van rubber)

Er zijn drie gangbare werkmethodeken om asbesthoudende flenspakkingen te saneren:

- Risicoklasse 1 binnensanering; in zijn geheel met flens en al -sloopscenario (flenzen worden in hun geheel, zonder de pakking te bewerken, gesaneerd)
- Risicoklasse 1 binnensanering; cf. battery spray protocol -onderhoudsscenario (de flenzen blijven behouden, er hoeft geen containment gebouwd te worden)
- Risicoklasse 2 binnensanering in containment -onderhoudsscenario (de flenzen blijven behouden bij gebruikmaking van deze methodiek)

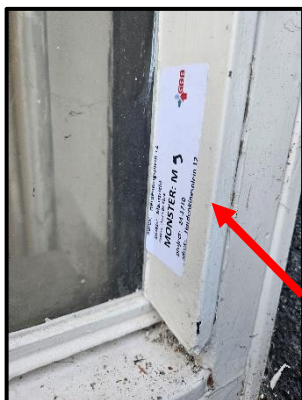
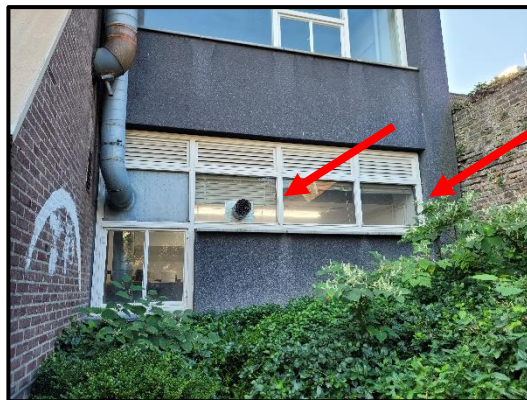
**Bron 4/M9:** asbesthoudende beglazingskit in gevelkozijnen bouwdeel C

Indien de wens bestaat de toepassing in zijn geheel, met kozijn en al, te saneren dient eerst het vermoeden van de spouw te worden opgeheven.

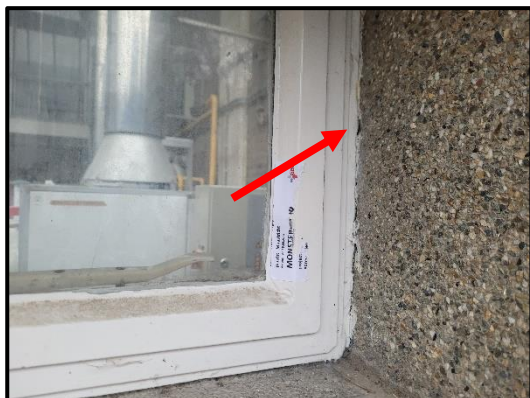
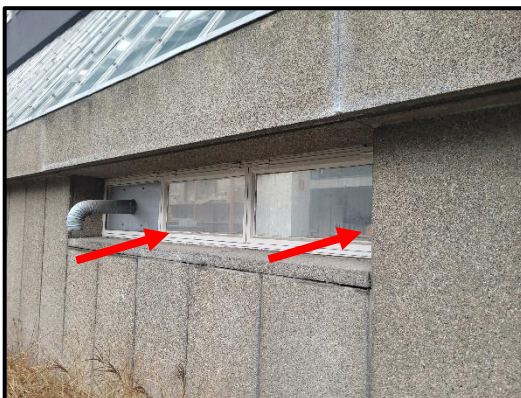
**Bron 5/M10:** asbesthoudende stopverf in stalen raamvleugels en bovenlichten bouwdeel C

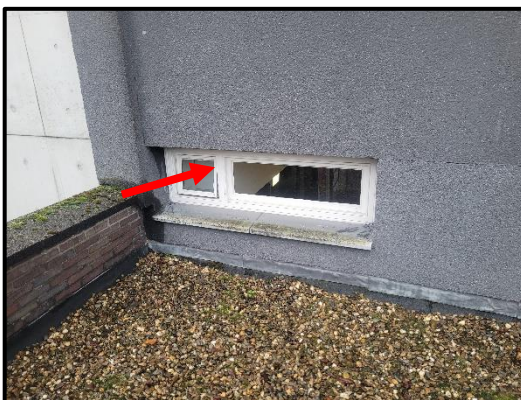
**Bron 5/M50:** asbesthoudende stopverf in stalen raamvleugels en bovenlichten bouwdeel C

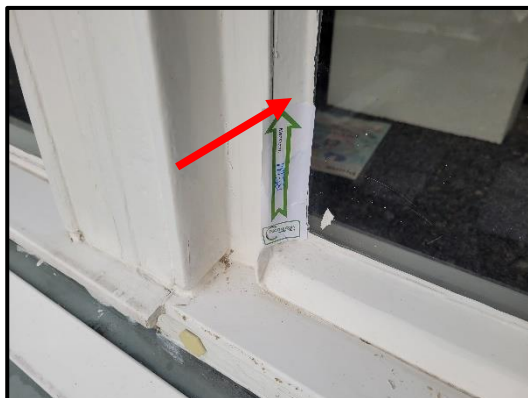
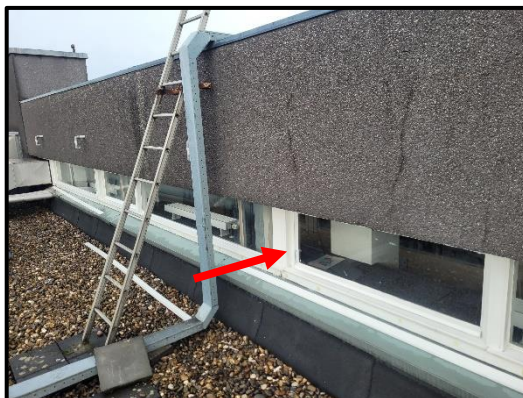
**Bron 5/M58:** asbesthoudende stopverf in stalen raamvleugels en bovenlichten bouwdeel C

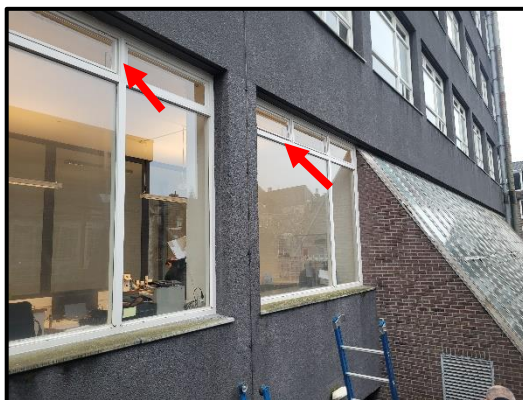
**Bron 5:** asbesthoudende stopverf in binnenpui en bovenlichten gevelkozijnen bouwdeel C

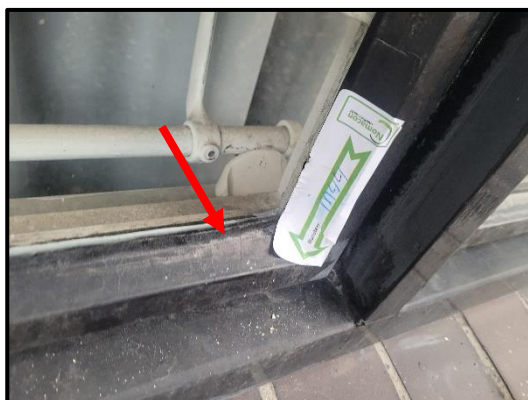
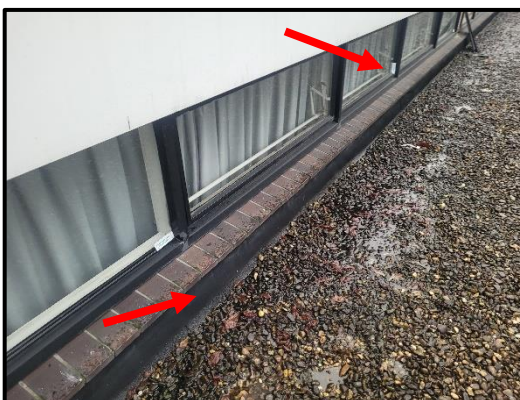
**Bron 5/M44:** asbesthoudende stopverf in raamvleugels en bovenlichten gevelkozijnen bouwdeel B

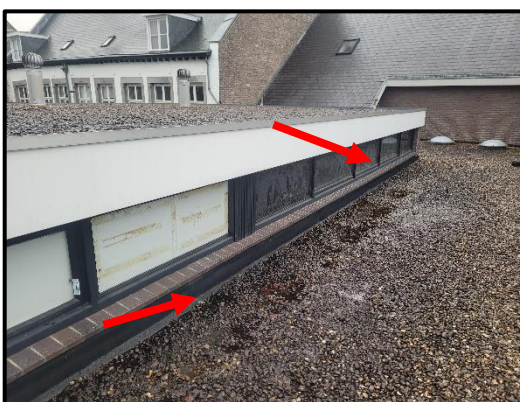
**Bron 5/M45:** asbesthoudende stopverf in raamvleugels en bovenlichten gevelkozijnen bouwdeel B

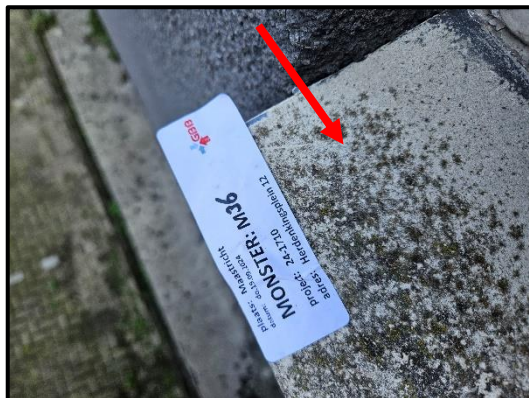
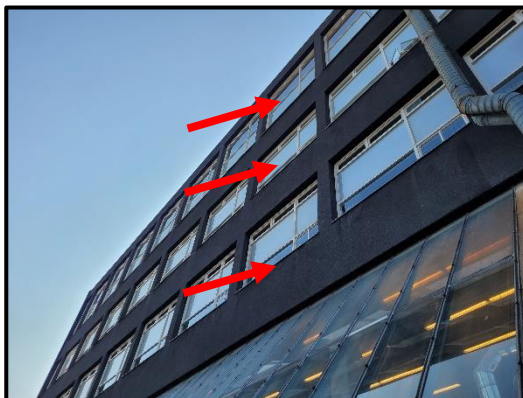
**Bron 6/M36:** asbesthoudende raamdorpels langs gevelkozijnen bouwdeel C

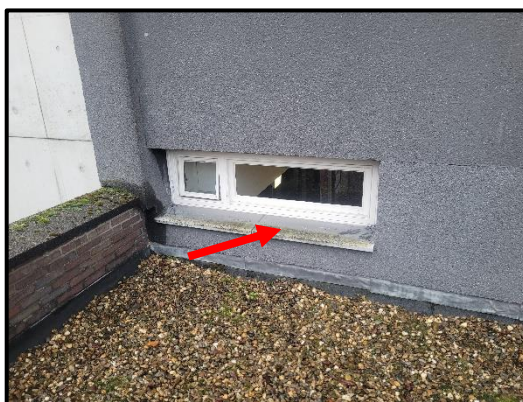
**Bron 6:** asbesthoudende raamdorpels langs gevelkozijnen bouwdeel C

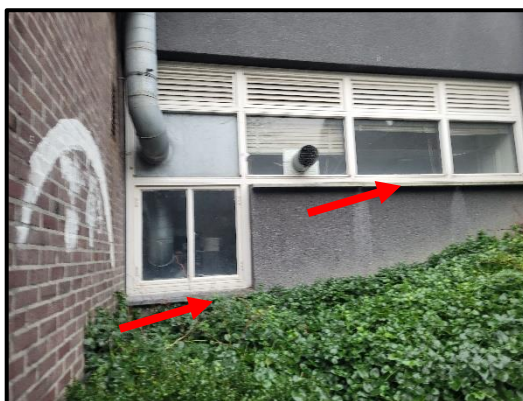
**Bron 6:** asbesthoudende raamdorpels langs gevelkozijnen bouwdeel C

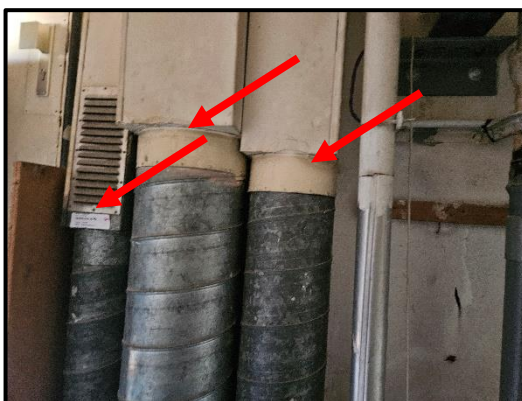
**Bron 8/M39: asbesthoudende kit op ventilatiekanalen**

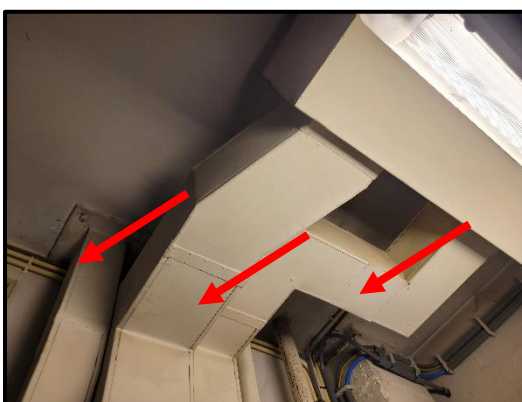
**Bron 8: asbesthoudende kit op ventilatiekanalen**

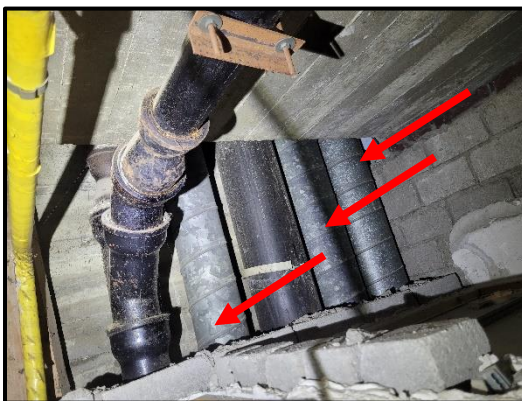
**Bron 8: asbesthoudende kit op ventilatiekanalen**

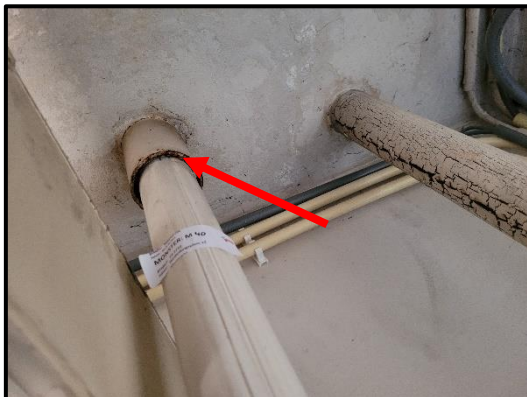
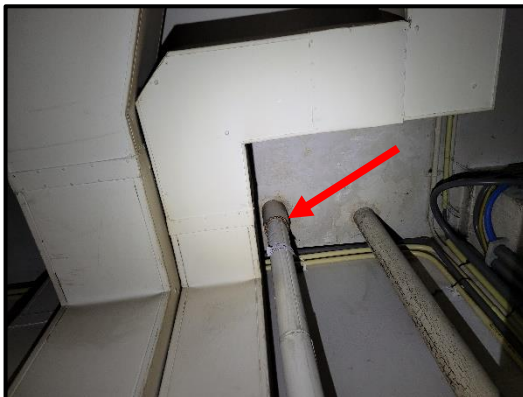
**Bron 9/M40:** asbesthoudend koord in doorvoer plafond

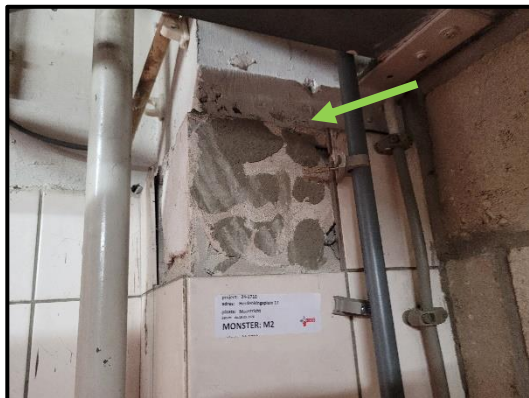
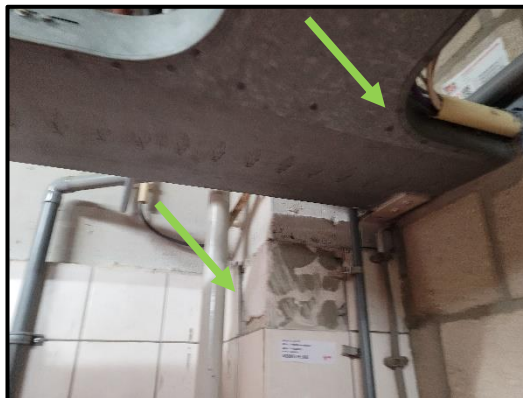
**M2 – tegellijm en -voegsel wanden techniekruimte souterrain bouwdeel D**

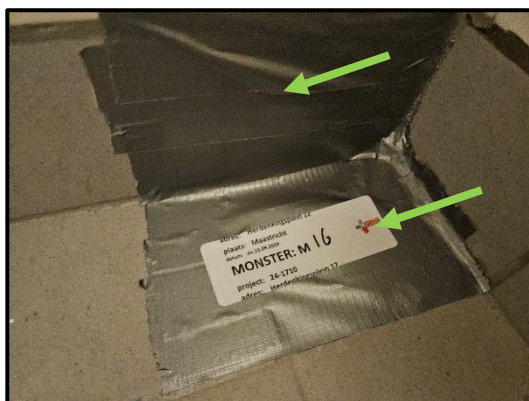
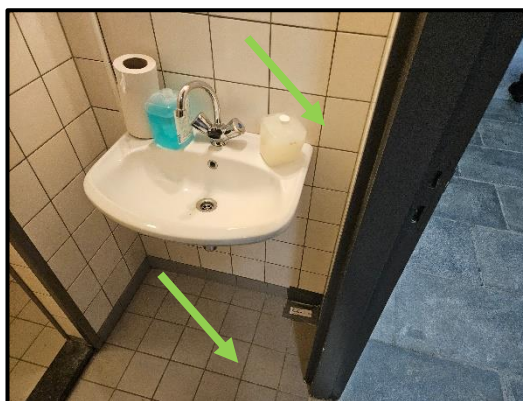
**M16 – tegellijm en -voegsel vloeren en wanden sanitair ruimtes bouwdeel D**

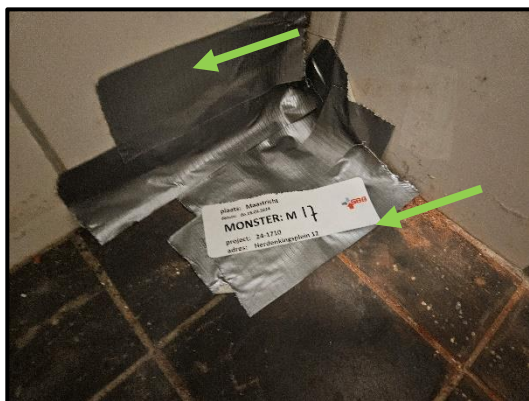
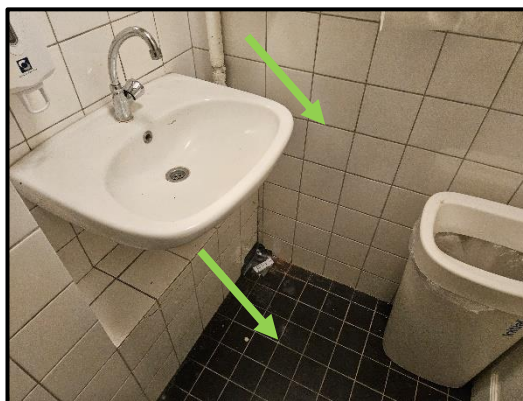
**M17 – tegellijm en -voegsel vloeren en wanden sanitair ruimtes bouwdeel A**

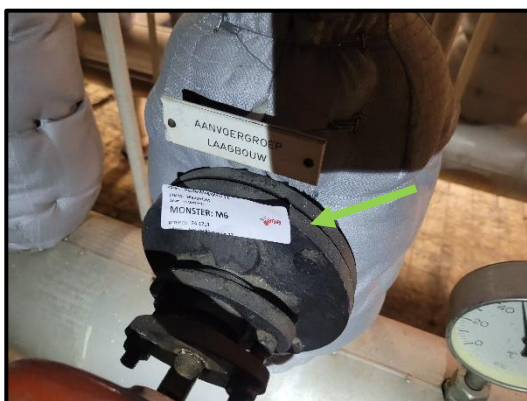
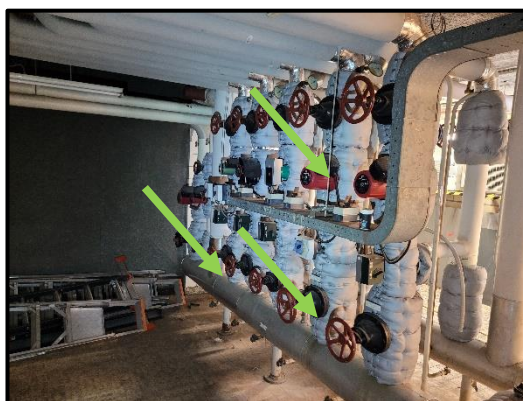
Er zijn een aantal representatieve monsters genomen van flenspakkingen aanwezig tussen flensen van procesleidingen. In deze monsters is geen asbest aangetroffen. In 1 van de monsters is wel asbest aangetroffen zie **bron 3** in deze rapportage. Voor een eenduidige conclusie dienen er aanvullende monsters worden genomen.

**M4** – dit monster bleek na analyse niet asbesthoudend

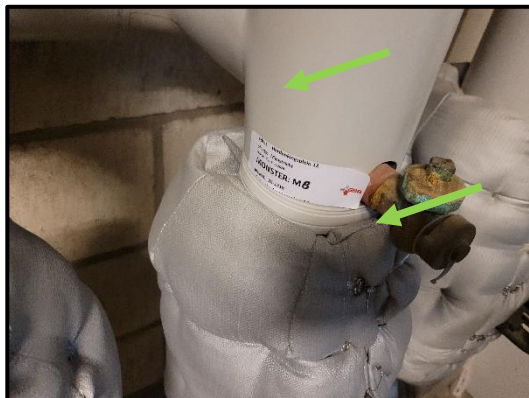
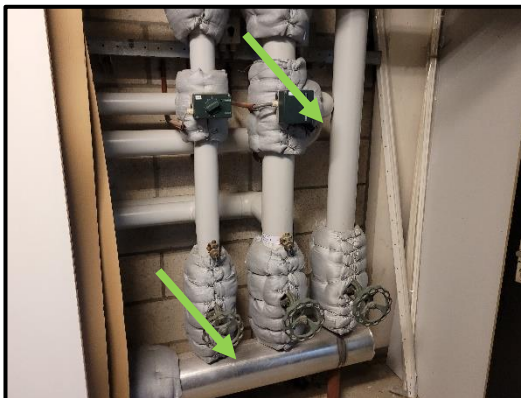
**M8** – dit monster bleek na analyse niet asbesthoudend

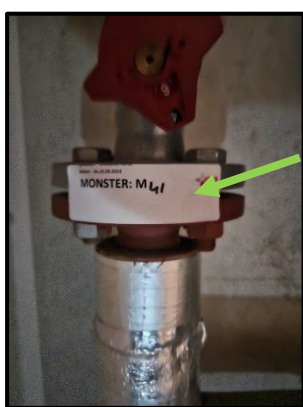
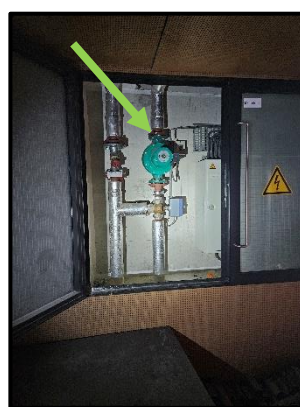
**M41** – dit monster bleek na analyse niet asbesthoudend

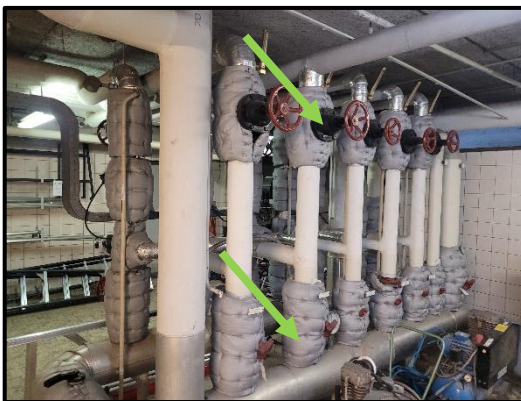
**M76** – dit monster bleek na analyse niet asbesthoudend

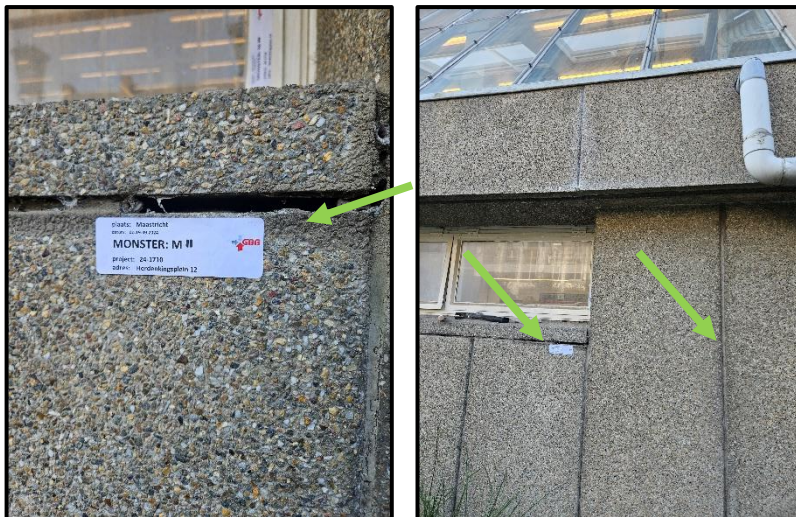
Dit kit in de dilatatievoeg van de prefab betonnen gevel van bouwdeel C is niet asbesthoudend.

**M11** – kit dilatatievoeg is niet asbesthoudend

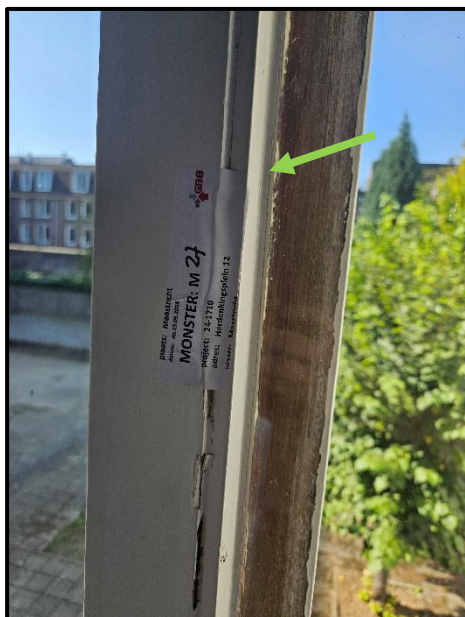
*M27 – dit monster bleek na analyse niet asbesthoudend*

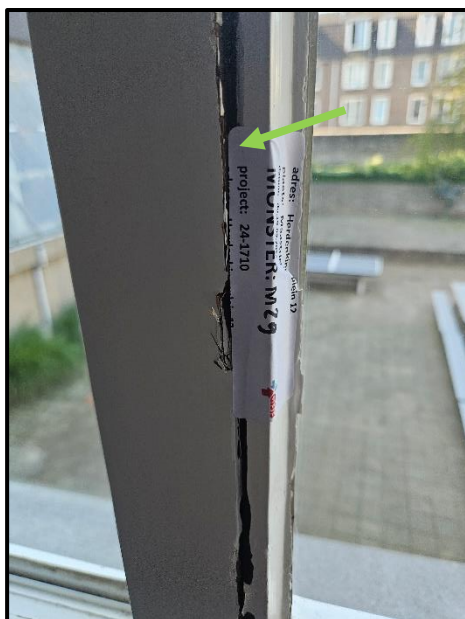
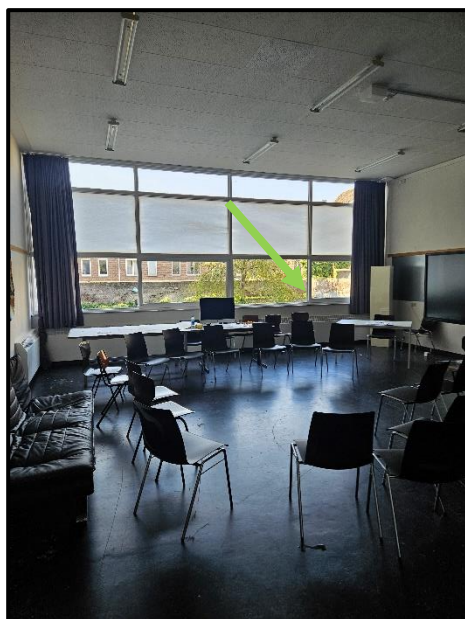
*M29 – dit monster bleek na analyse niet asbesthoudend*

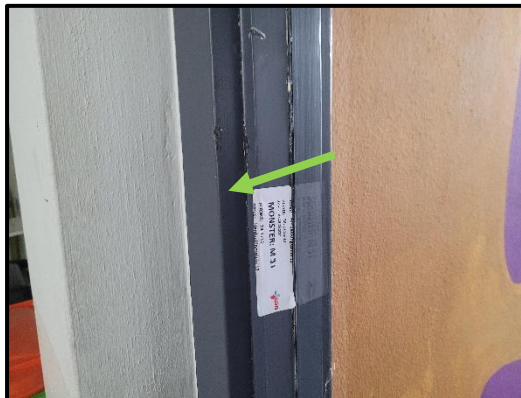
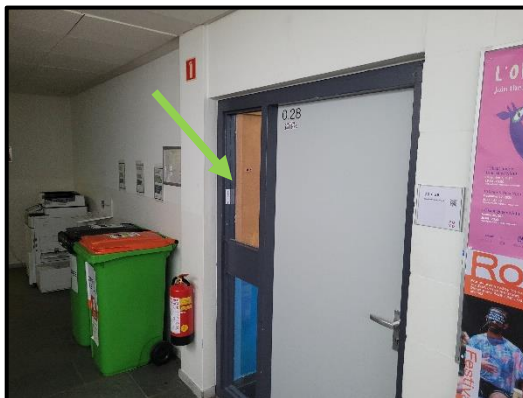
**M31** – dit monster bleek na analyse niet asbesthoudend

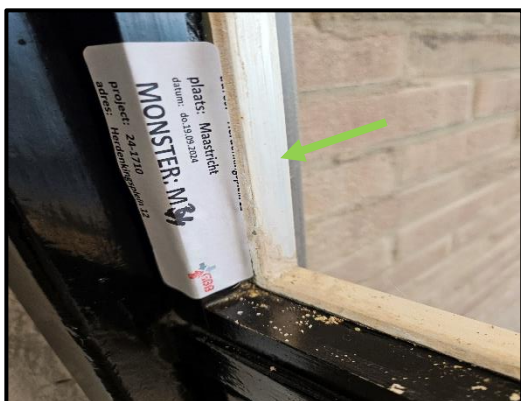
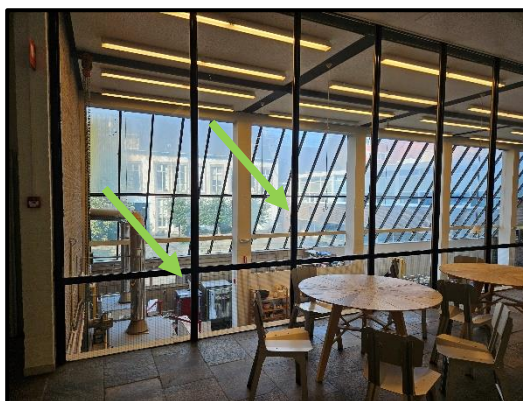
**M34** – dit monster bleek na analyse niet asbesthoudend

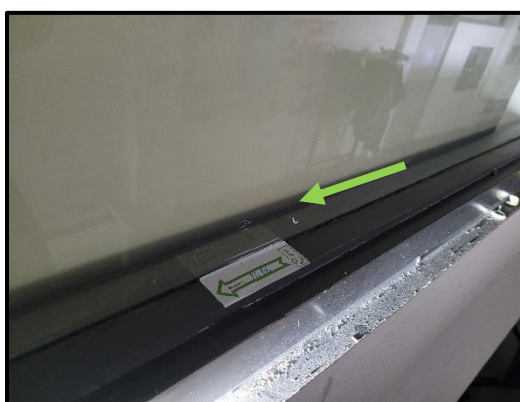
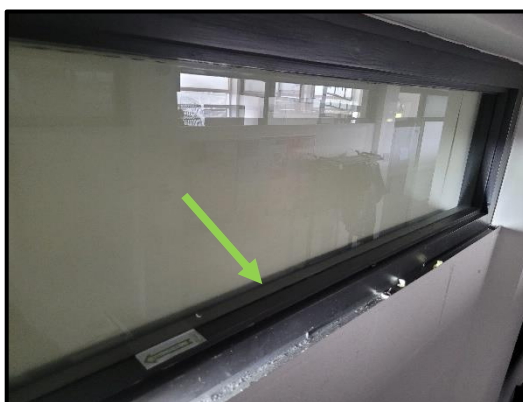
**M66** – dit monster bleek na analyse niet asbesthoudend

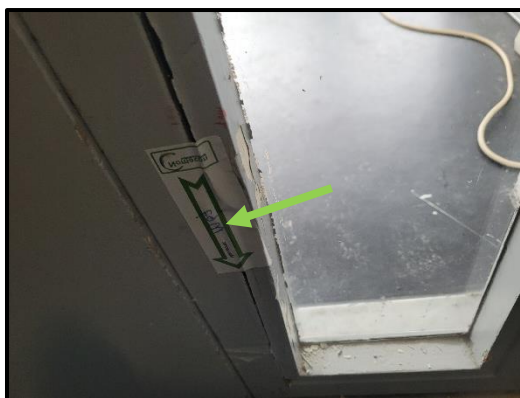
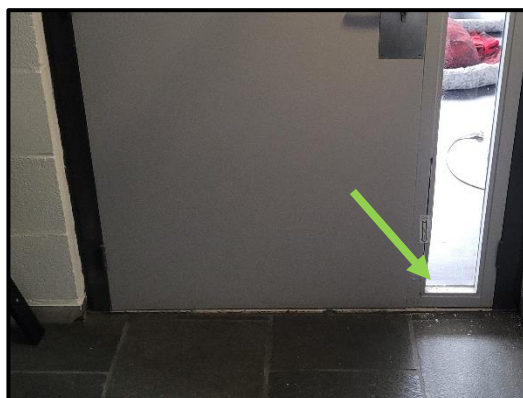
**M68** – dit monster bleek na analyse niet asbesthoudend

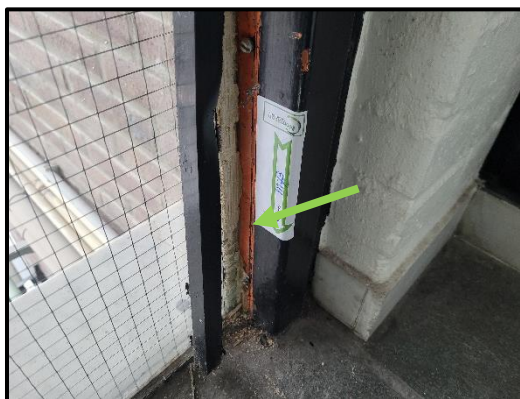
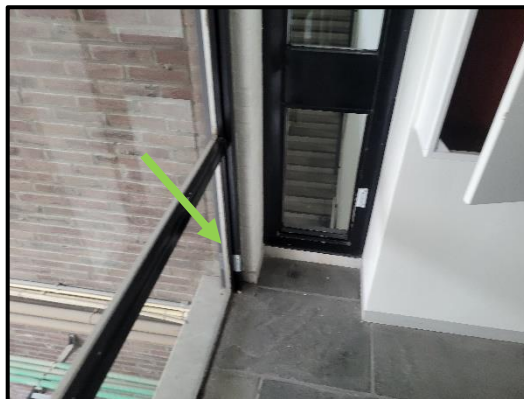
**M73** – dit monster bleek na analyse niet asbesthoudend

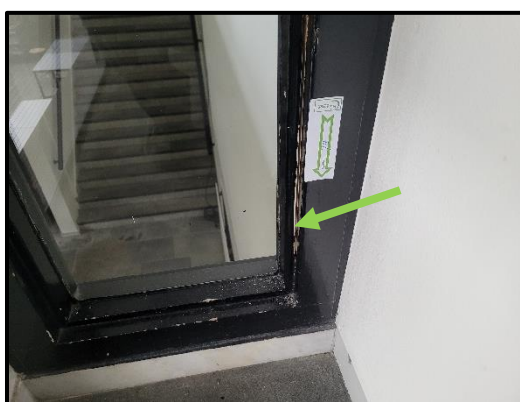
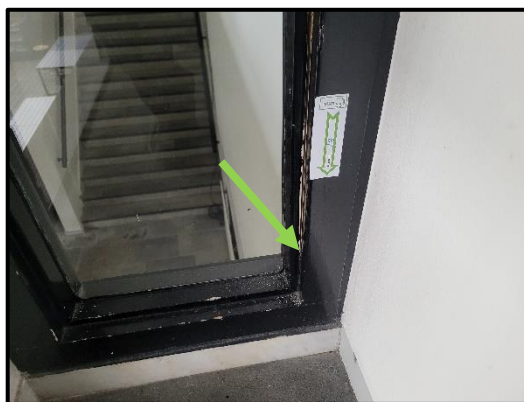
**M74** – dit monster bleek na analyse niet asbesthoudend

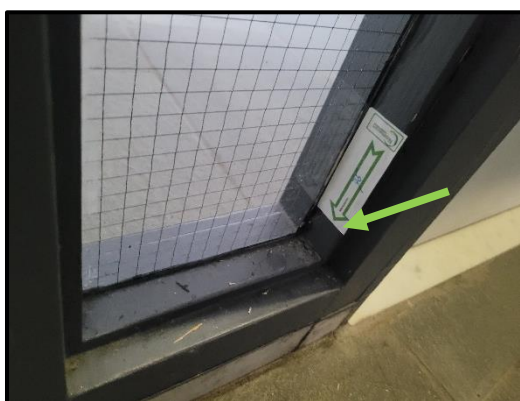
**M75** – dit monster bleek na analyse niet asbesthoudend

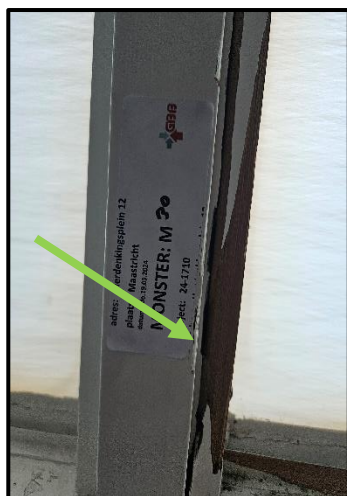
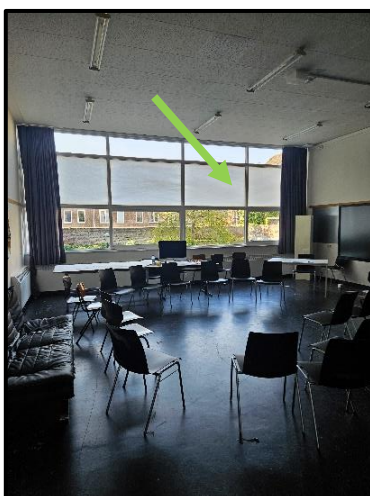
Er zijn een aantal representatieve monsters genomen van verschillende beglazingskiten in de gevelkozijnen. In deze monsters is geen asbest aangetroffen. In 3 van de monsters is wel asbest aangetroffen zie **bron 4** in deze rapportage.

**M30** – dit monster bleek na analyse niet asbesthoudend

Gezien de mogelijkheid dat er plaatselijk reparaties en of glasvervanging heeft plaatsgevonden dienen ook de kozijnen waar monsters zijn genomen welke vrij van asbest waren, ook als asbesthoudend worden aangemerkt. Het betreft hier dan de visueel overkomende kozijnen namelijk. In bouwdeel B is geen asbesthoudende beglazingskit aangetroffen in de gevelkozijnen.

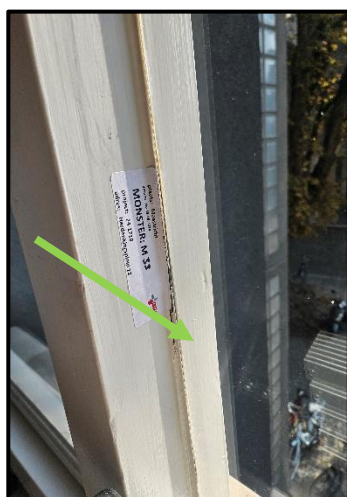
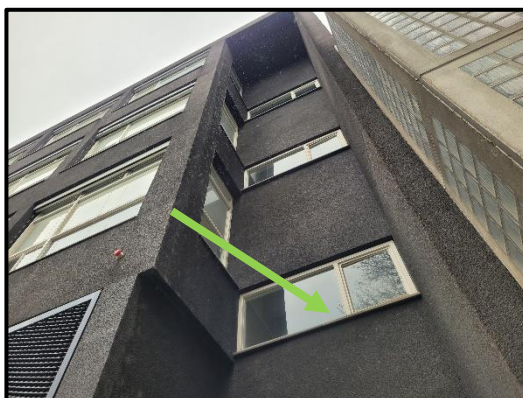
**M33** – dit monster bleek na analyse niet asbesthoudend

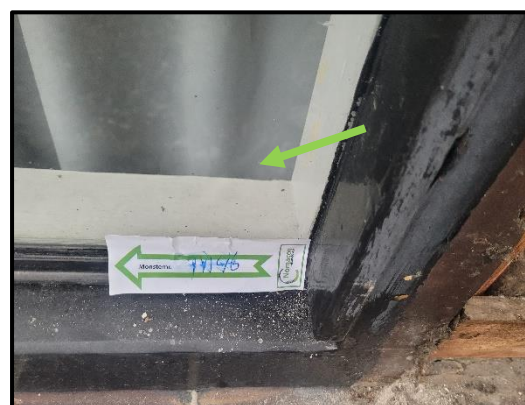
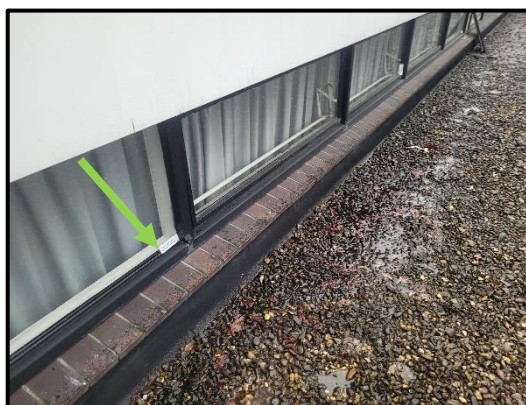
**M46** – dit monster bleek na analyse niet asbesthoudend

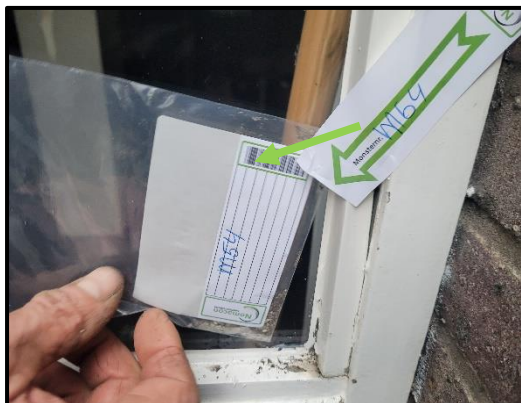
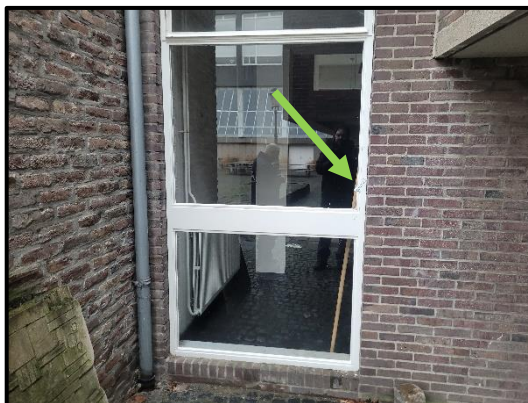
**M54** – dit monster bleek na analyse niet asbesthoudend

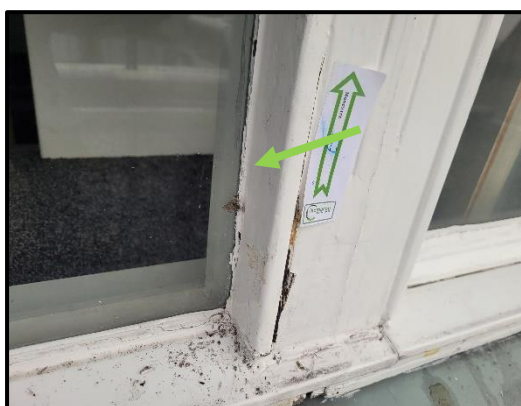
**M57** – dit monster bleek na analyse niet asbesthoudend

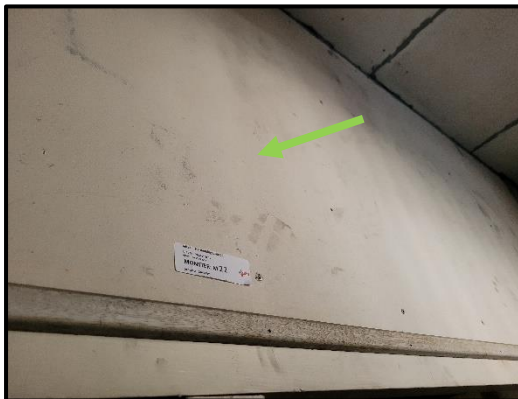
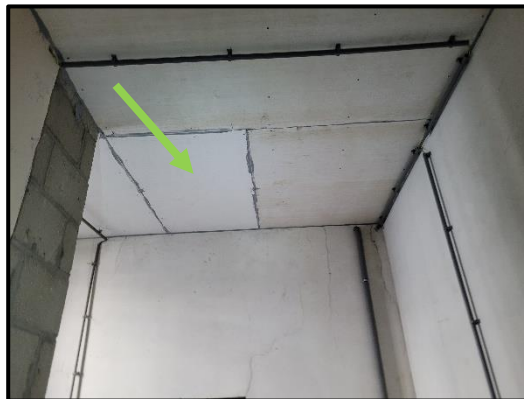
Het plaatmateriaal aanwezig tegen de wanden, het plafond en op de deur van het gashok in bouwdeel A is niet asbesthoudend.

**M21 – plaatmateriaal wanden en plafond gashok is niet asbesthoudend**

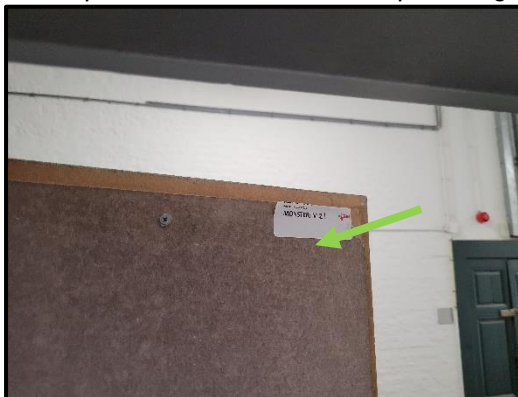
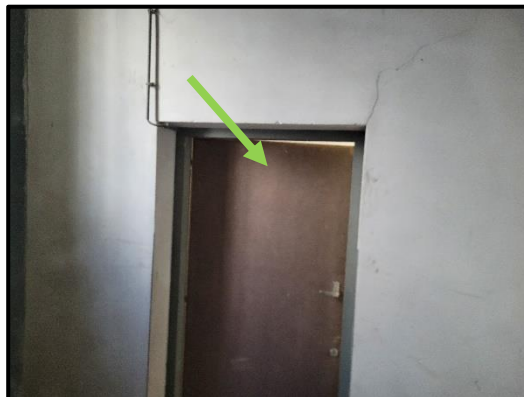
**M22 – plaatmateriaal deur gashok is niet asbesthoudend**

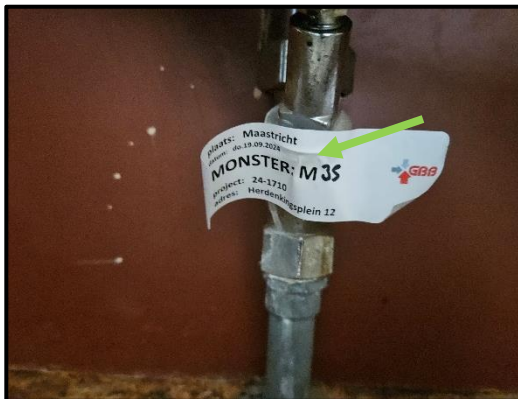
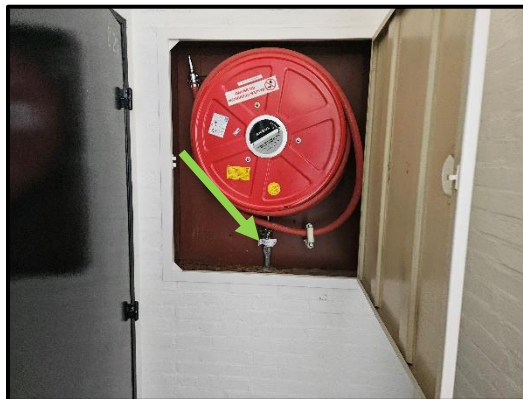
**M35 – pakking kraantje brandslanghaspel is niet asbesthoudend**

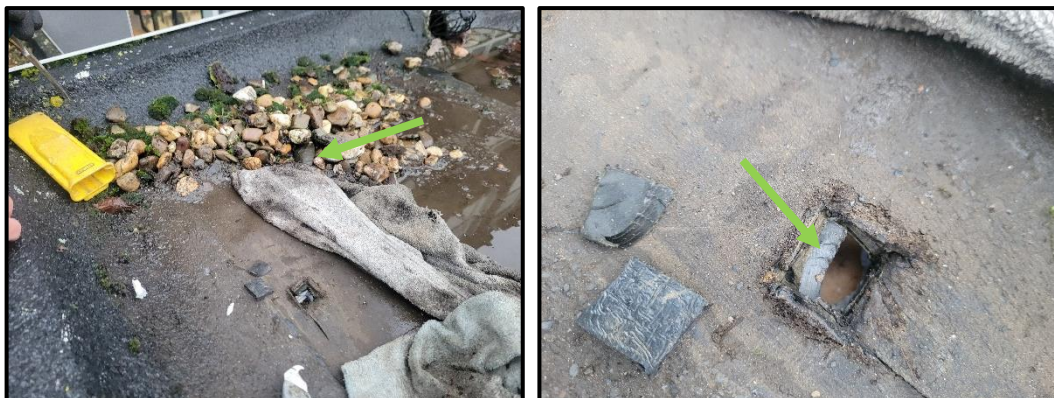
**M43** – bitumen dakbedekking is niet asbesthoudend

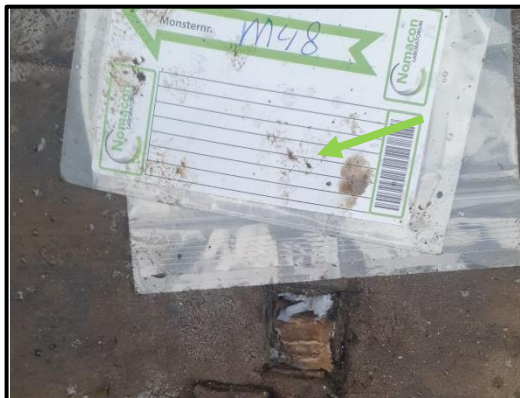
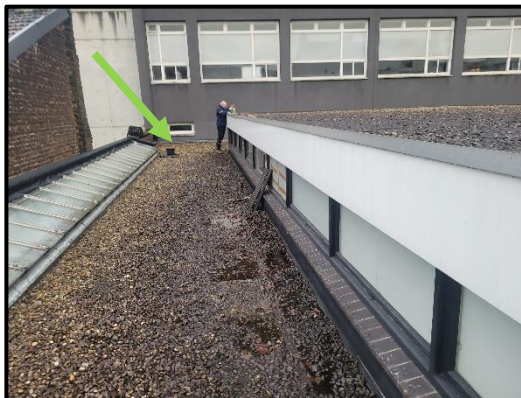
**M48** – bitumen dakbedekking is niet asbesthoudend

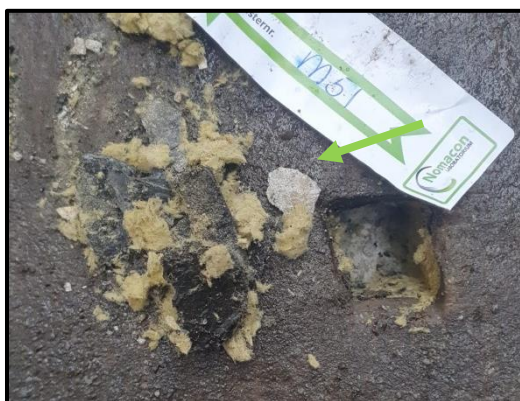
**M51** – bitumen dakbedekking is niet asbesthoudend

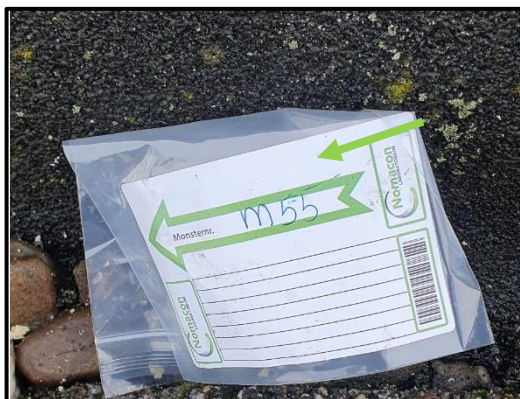
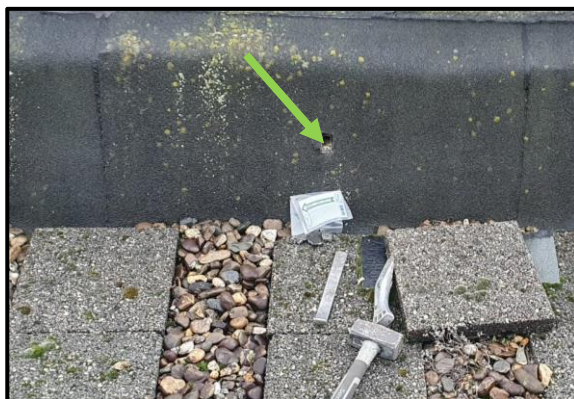
**M55** – bitumen dakbedekking is niet asbesthoudend

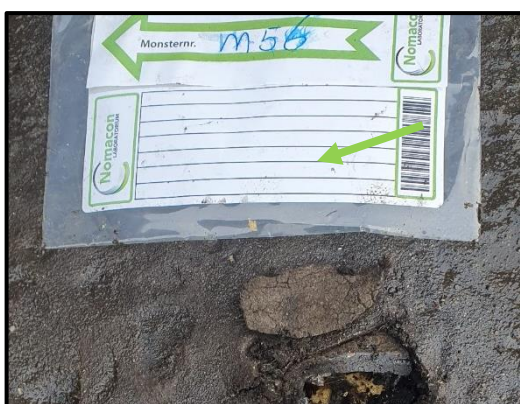
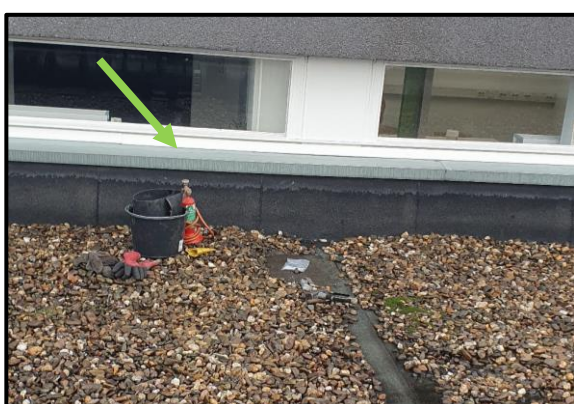
**M56** – bitumen dakbedekking is niet asbesthoudend

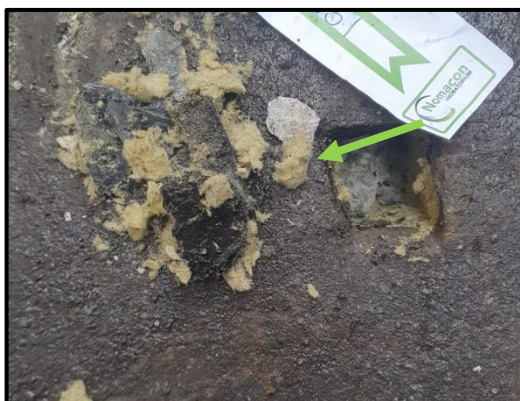
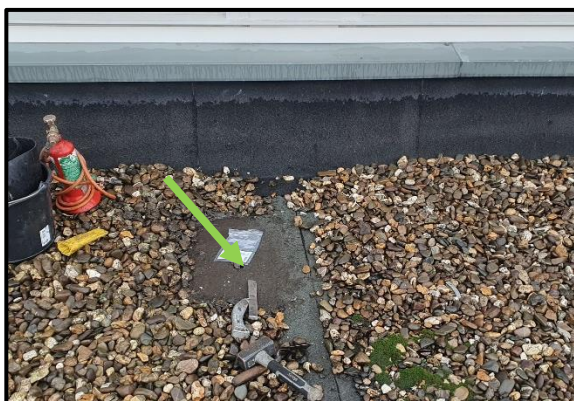
**M61** – bitumen dakbedekking is niet asbesthoudend

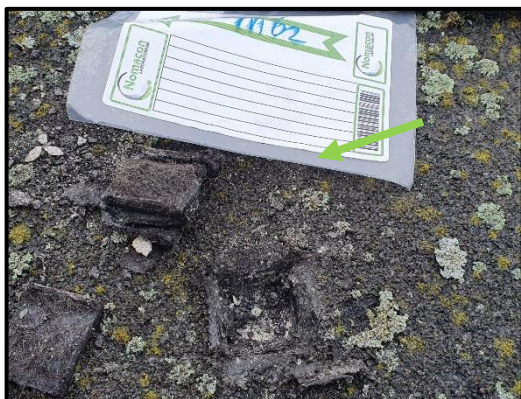
**M62** – bitumen dakbedekking is niet asbesthoudend

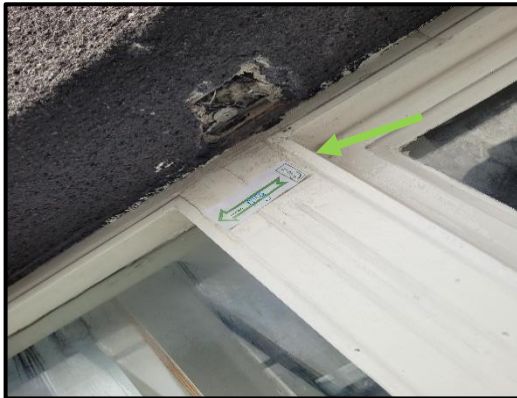
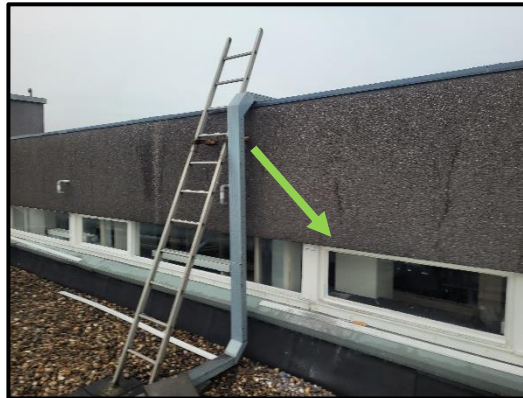
| gevelstucwerk | |
|---|---|
| certificaat / monster | 25010081017 – M59 |

Het gevelstucwerk van bouwdeel C is niet asbesthoudend.

**M59** – gevelstucwerk is niet asbesthoudend
