## RAPPORTAGE ASBESTINVENTARISATIE

### Aengwirderweg 284 te Tjalleberd

Het betreft een aanvullende inventarisatie van de voormalige obs 'De Streek' in eigendom van gemeente Heerenveen. Tijdens de inventarisatie in november vorig jaar zijn er diverse beperkingen ontstaan omdat de school toen nog volop in bedrijf was. Tijdens deze inspectie zijn de beperkingen met behulp van destructief handelen onderzocht en zijn de bevindingen in deze rapportage opgenomen. Het gebouw wordt binnenkort geheel gesloopt.

22-A-3800

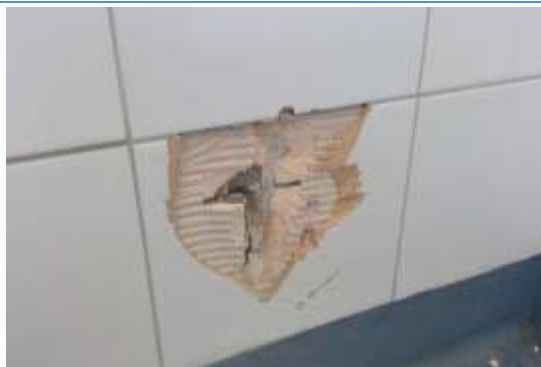
2 | Tegellijm wand

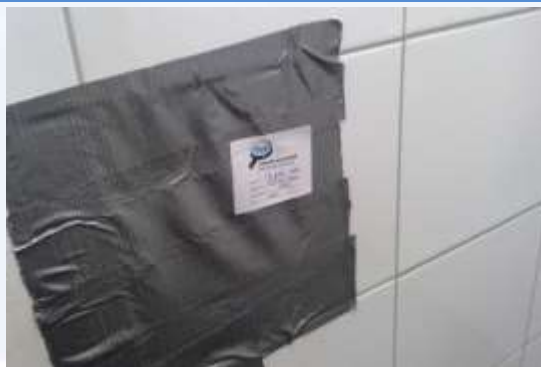
4 | Monsteridentificatie

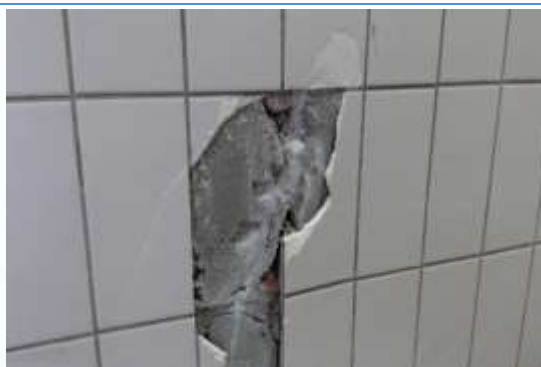
10 | Tegellijm wand

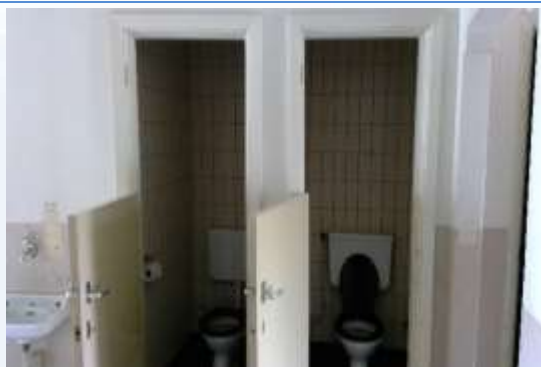
12 | Wandtegels toiletten

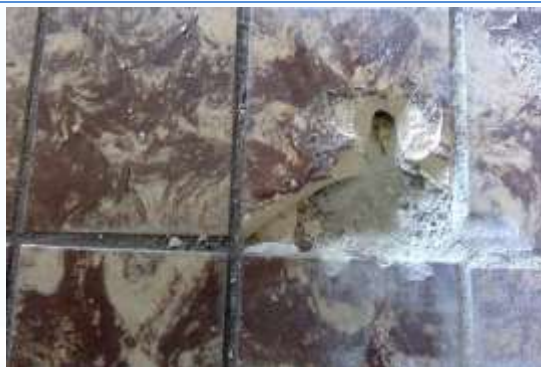
16 | Tegellijm vloer

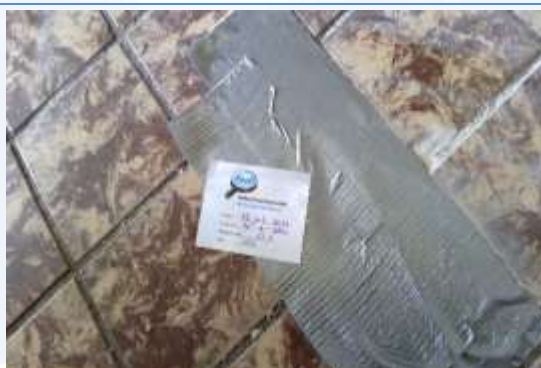
18 | Monsteridentificatie

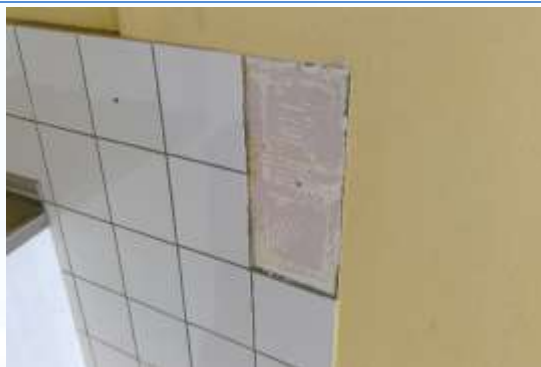
20 | Tegellijm wand

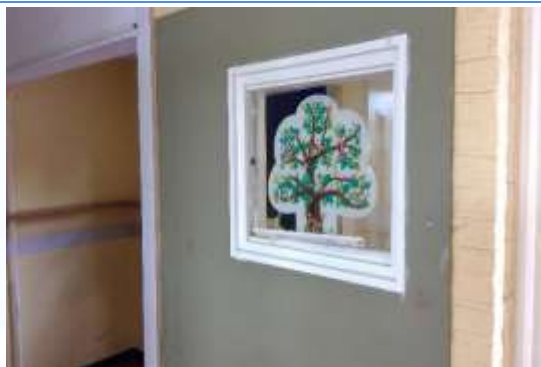
24 | Kozijn in gang (toilet)

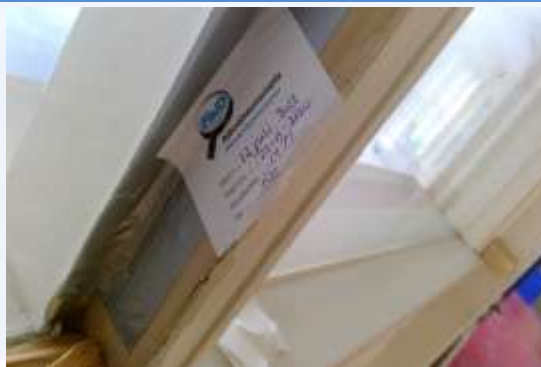
26 | Monsteridentificatie

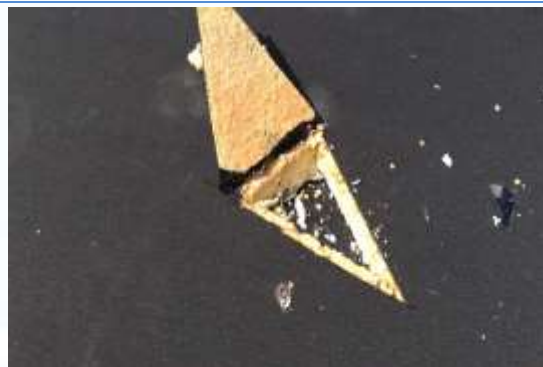
32 | [Dakbedekking met isolatie](#)

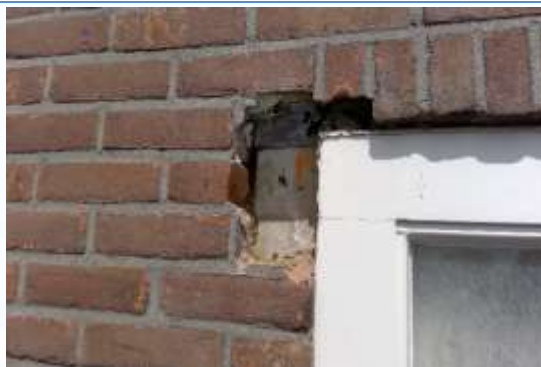
40 | Spouwplaat

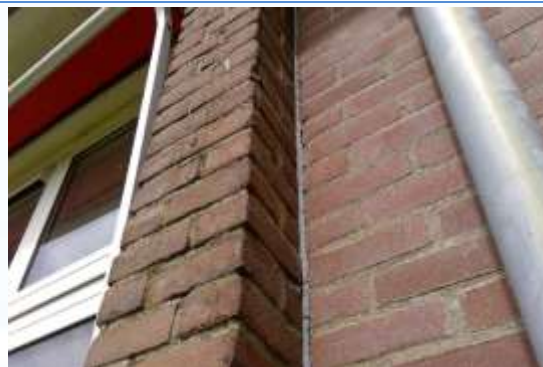
44 | Dilatatievoeg

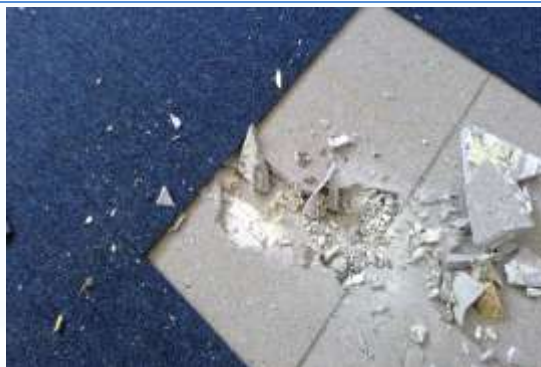
52 | Bitumenlijm laag

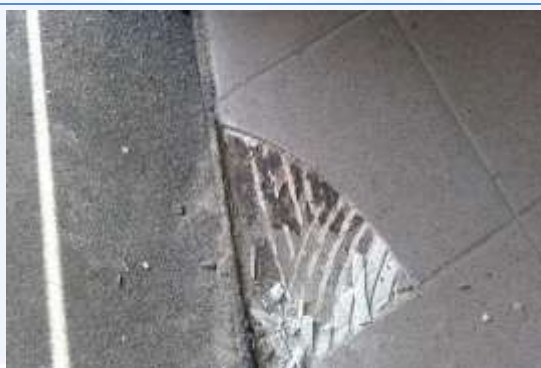
54 | Bitumenlijm onder plavuizen
