## ASBESTINVENTARISATIE

| Adres onderzoekslocatie: | Maasstraat 11 te Dordrecht, Biesbosch hal<br>Gebouw |
| Datum rapport | 12-12-2024 |
| Werkordernummer: | 24.24.10585 |

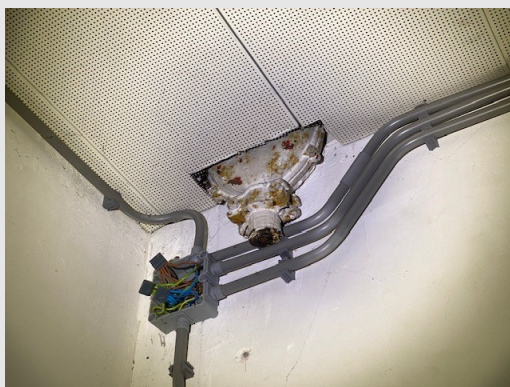
Eindafsluiter elektra.

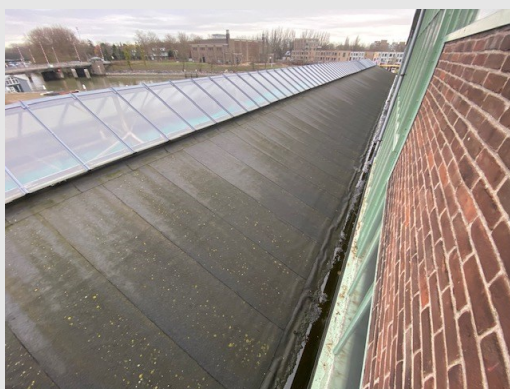
Opbouw dakconstructie.

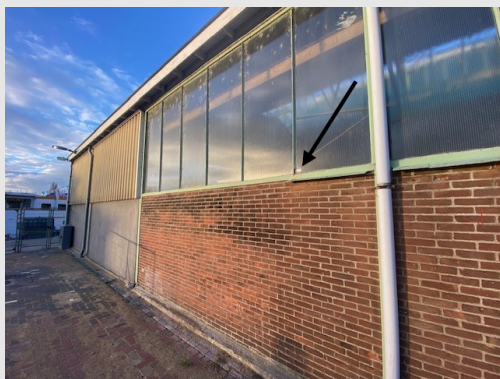
Monstername locatie M0901202

| Bron | Bron/ruimte | Saneringsklasse | Conclusie/Aanbeveling |
|---|---|---|---|
| 1 | Stopverf/ Gevel | Geen asbest | Na optische analyse bleek het materiaal geen asbestvezels te bevatten in een percentage boven de detectiegrens van 0,1% w/w. |
