## ONDERZOEKSRAPPORT ZWARE METALEN IN VERF

Onderzoek Chroom-6, zware metalen in coating- en/of verflagen.

| Locatie: | Maasstraat 11 te Dordrecht<br>Biesboschhal |
| Datum rapport | 16-12-2024 |

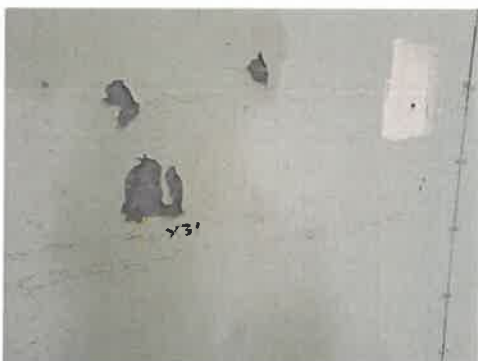
X31, beplating op deur

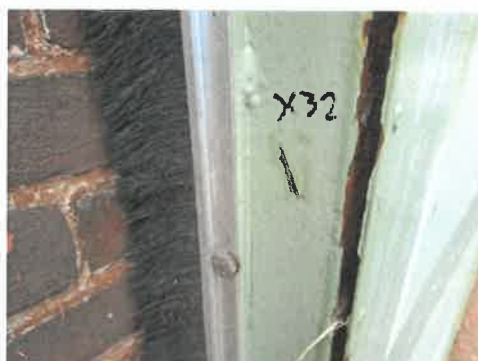
X32, deurframe

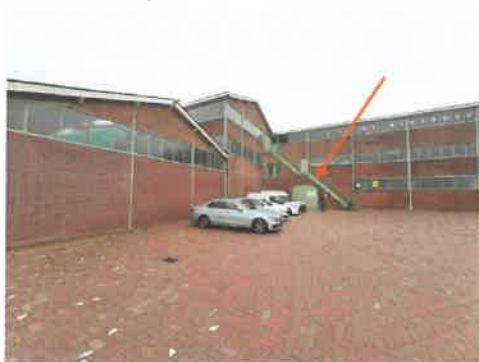
11 Noodtrap Biesboschhal

Noodtrap, locatie X29

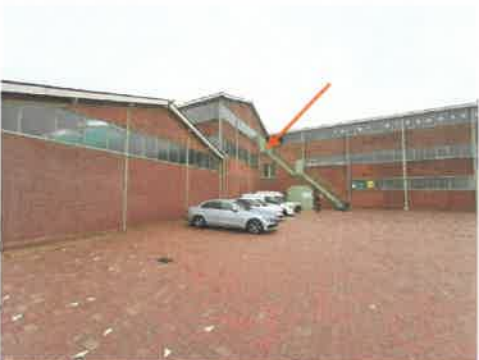
## 12 Leuning noodtrap Biesboschhal

trapleuning, locatie X30

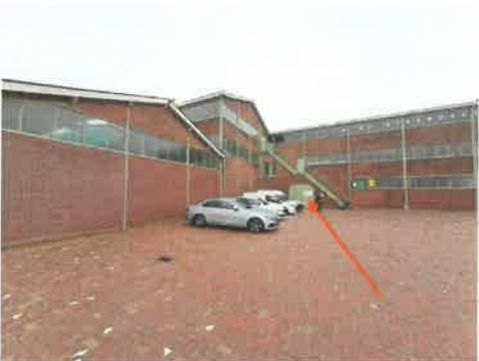
## 14 Hoofdentree deur Biesboschhal

Entree, locatie X35
