# Dakbehoud

## Inspectie vlakke daken

Objectnaam: IKC De Abacus

| Naam | Inspectie IKC De Abacus 2024 |

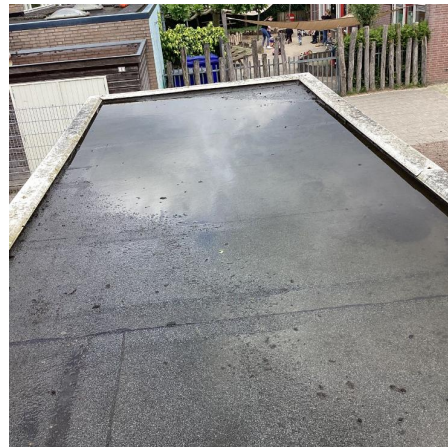
#### Dakvlak plat: Algehele indruk

Dak in goede staat.

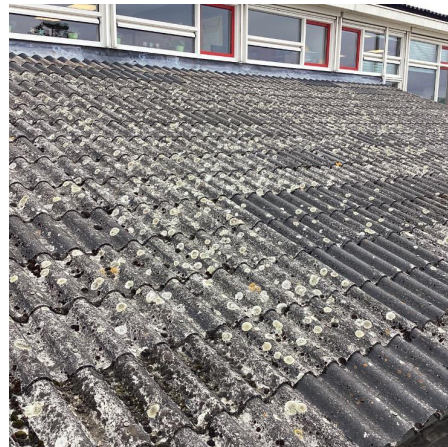
#### Dakvlak plat: Algehele indruk

Dak in redelijke staat.

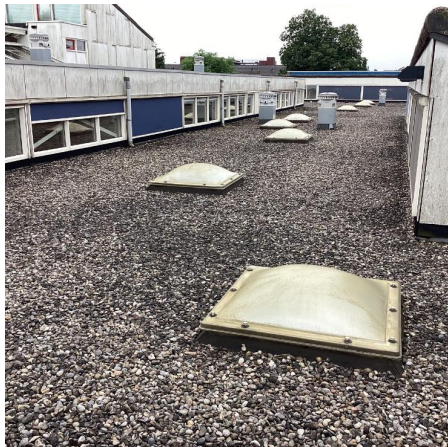
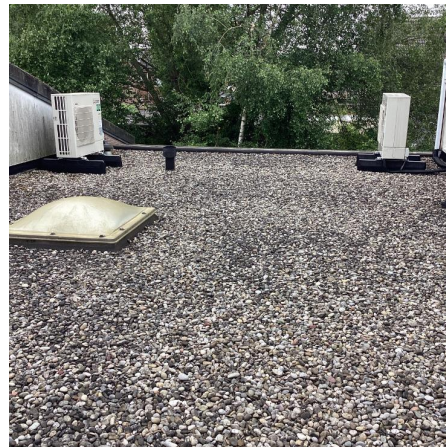
#### Dakvlak plat: Algehele indruk

Dak in goede staat
