# Dakbehoud

## Inspectie vlakke daken

Inspectiedatum: 28-05-2024

Objectnaam: RK Basisschool 't Startblok

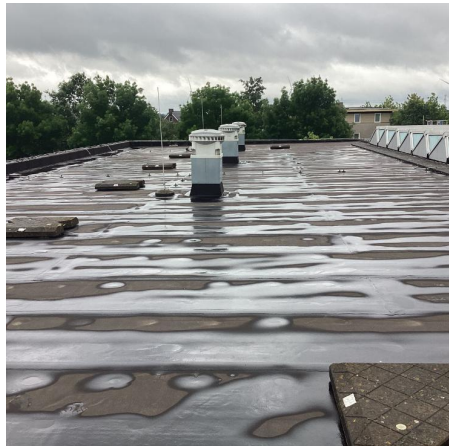
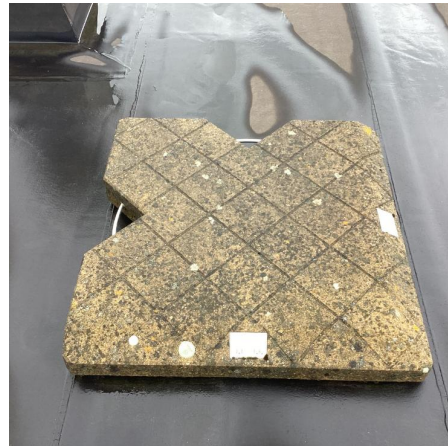
### Dakvlak plat: Algehele indruk

Dak in goede staat

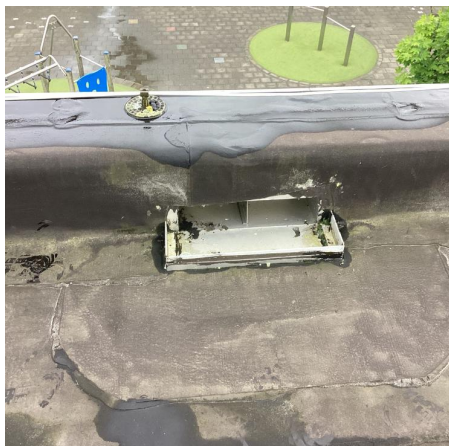
## Doorvoeren: Noodoverlopen

| Naam | Resultaat |
|---|---|
| Noodoverlopen | <input checked="" type="checkbox"/> 3: Redelijk |

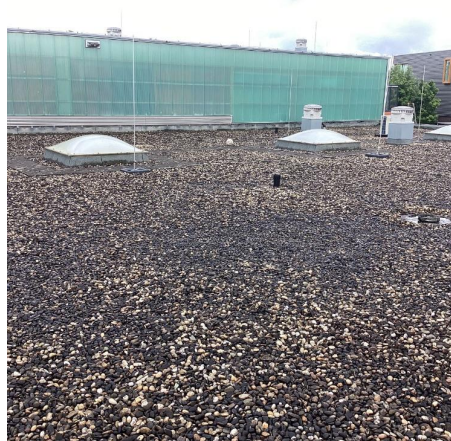
#### Dakvlak plat: Algehele indruk

Dak in goede staat

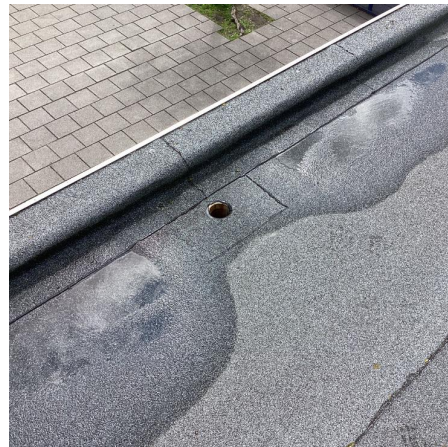
Dakvlak plat: Algehele indruk

Dak in goede staat
