# Dakbehoud

## Inspectie vlakke daken

Inspectiedatum: 04-06-2024

Objectnaam: OBS Stap voor Stap

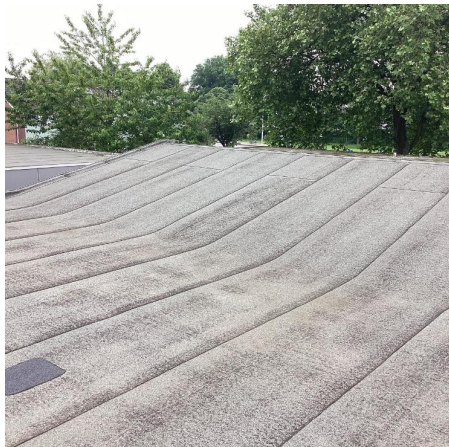
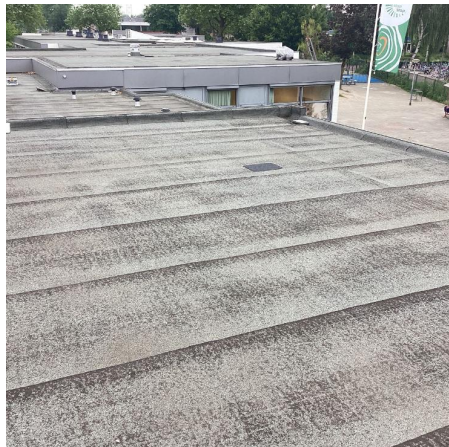
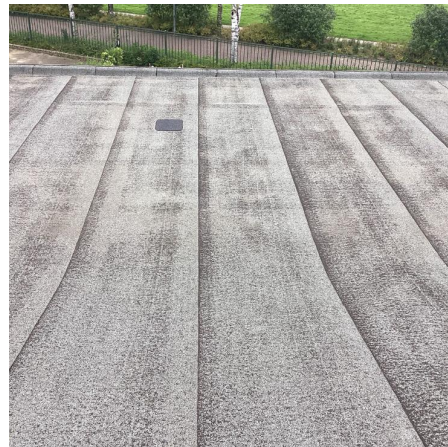
#### Dakvlak plat: Algehele indruk

Dak in redelijke staat.

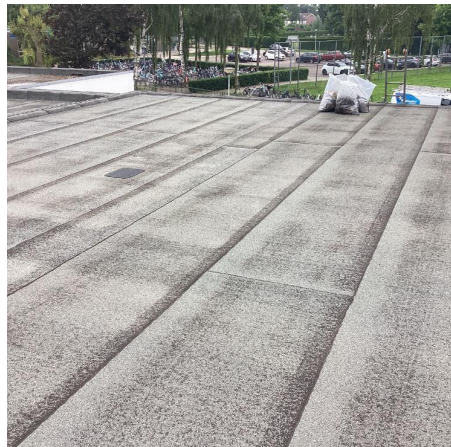
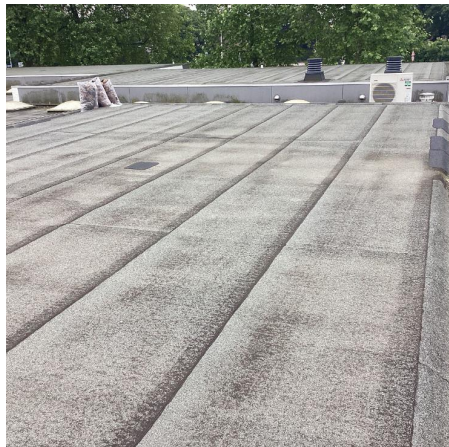
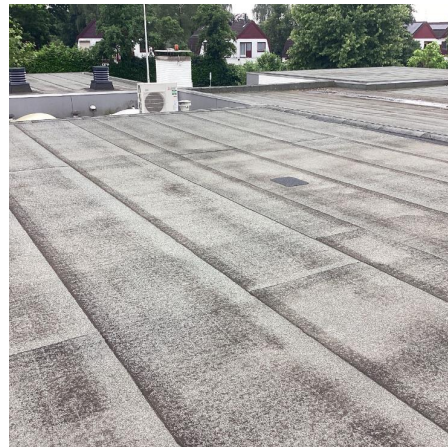
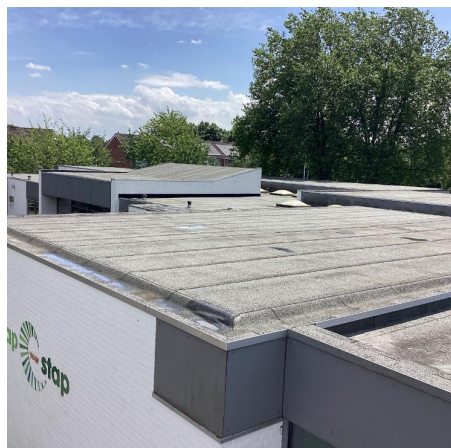
#### Dakvlak plat: Algehele indruk

Dak in redelijke staat

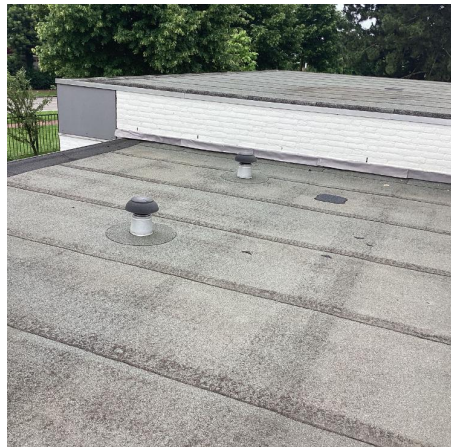
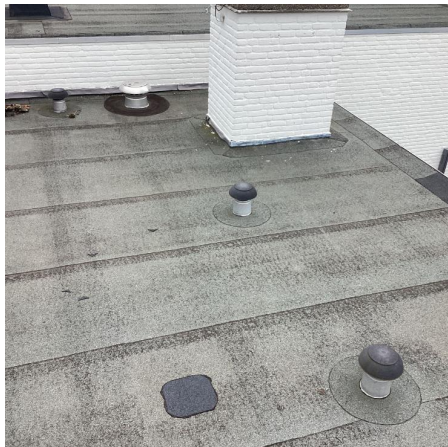
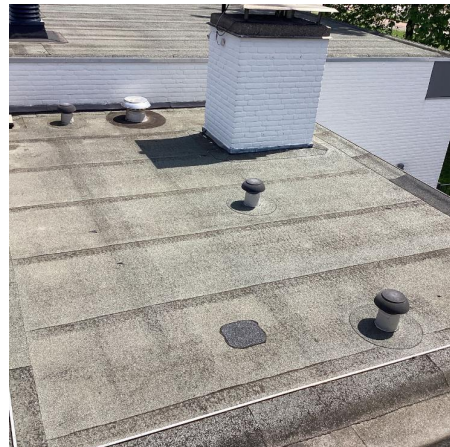
Dakvlak plat: Algehele indruk

Dak in redelijke staat

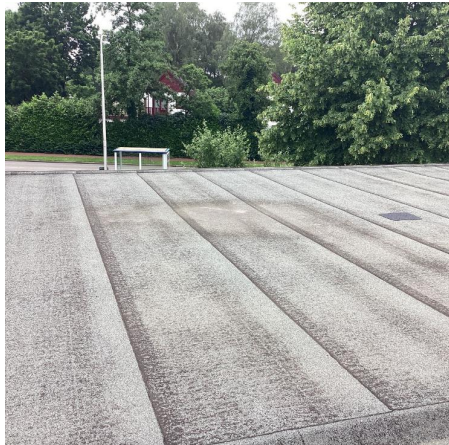
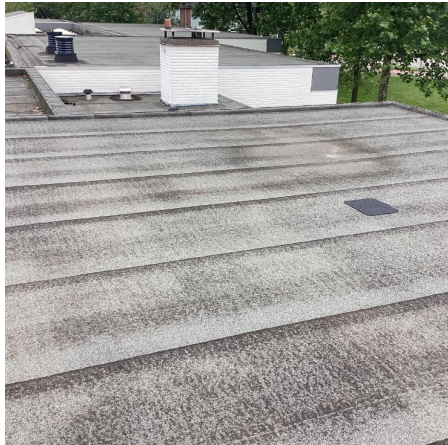
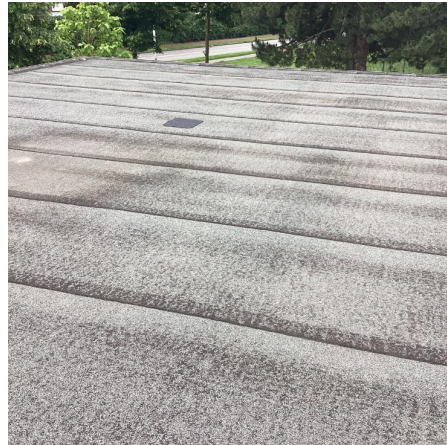
Dakvlak plat: Algehele indruk

Dak in redelijke staat

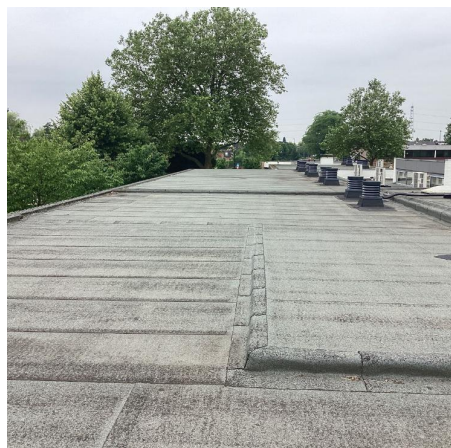
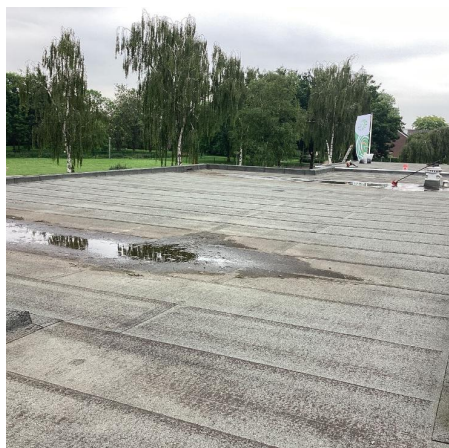
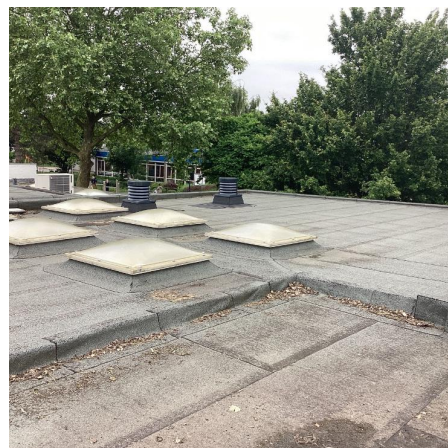
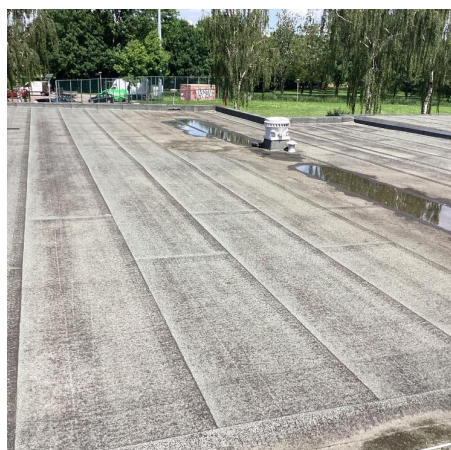
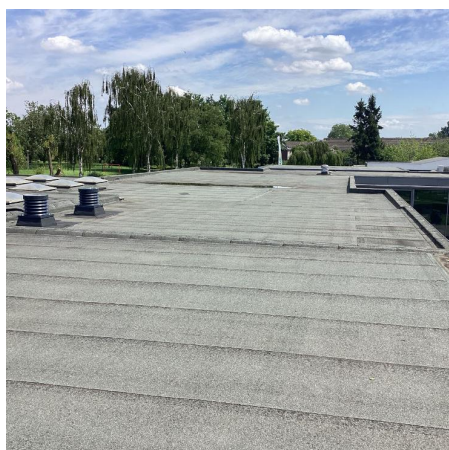
### Dakvlak plat: Algehele indruk

Dak in redelijke staat

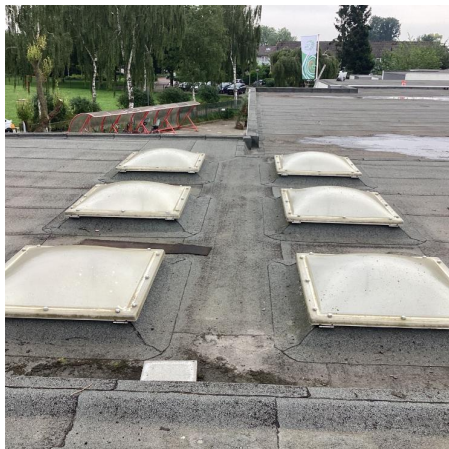
### Doorvoeren: Lichtkoepels

6 lichtkoepels in redelijke staat. Zijn al wel op leeftijd.

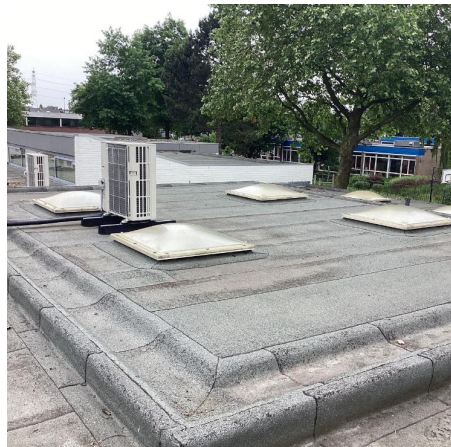
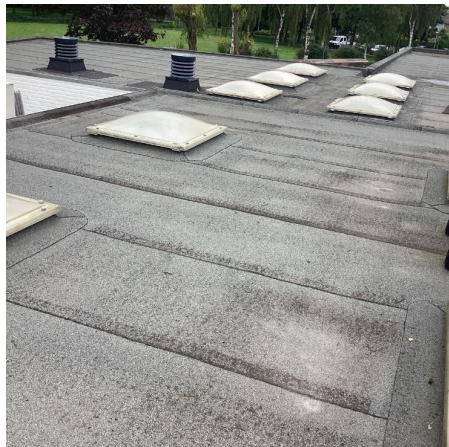
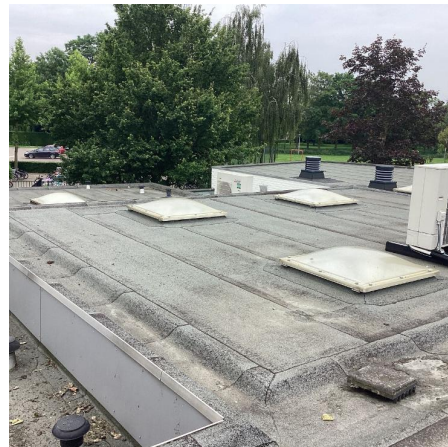
### Dakvlak plat: Algehele indruk

Dak in redelijke staat.

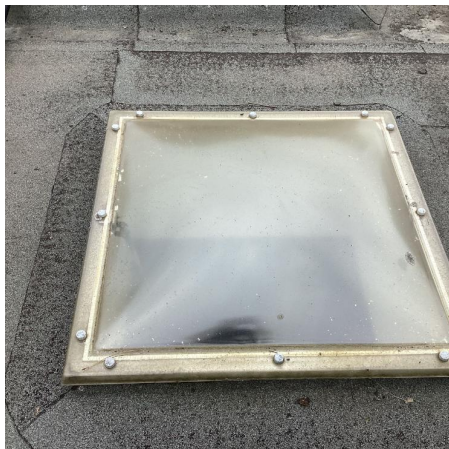
### Doorvoeren: Lichtkoepels

4 lichtkoepels in redelijke staat. Zijn al wel op leeftijd.

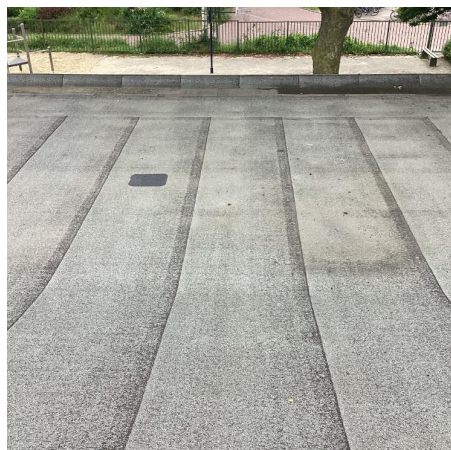
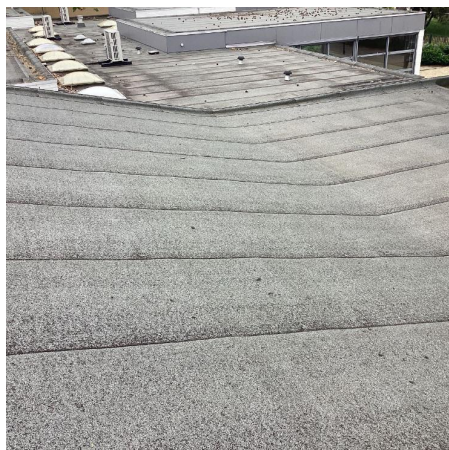
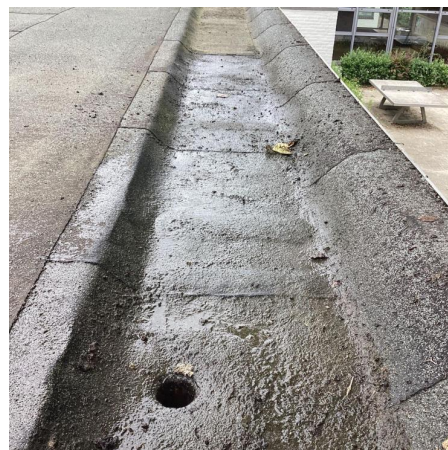
#### Dakvlak plat: Algehele indruk

Dak in redelijke staat

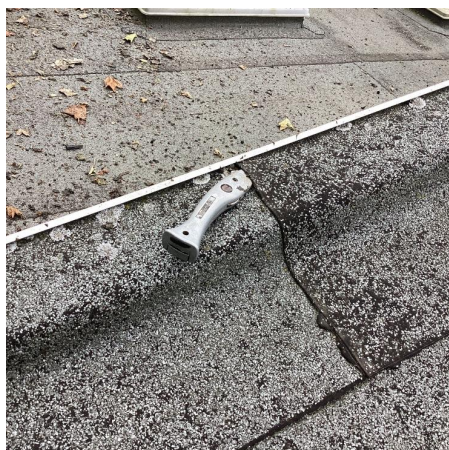
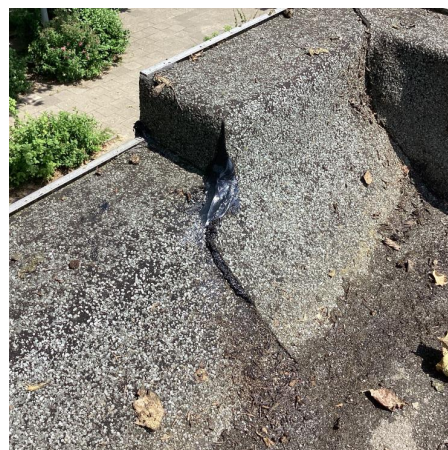
#### Dakranden / opgaand werk: Loszittende stroken

Loszittende randstroken. Deze voor nood gekit. Advies: Deze nood reparatie defenitief herstellen

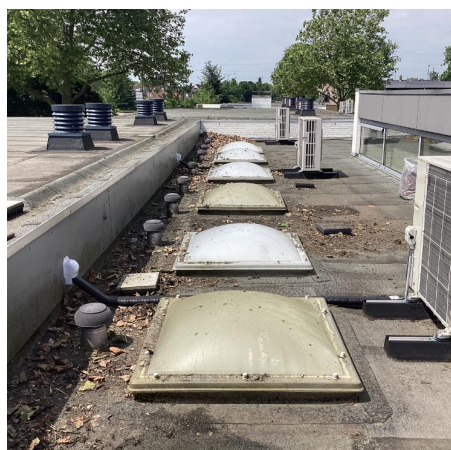
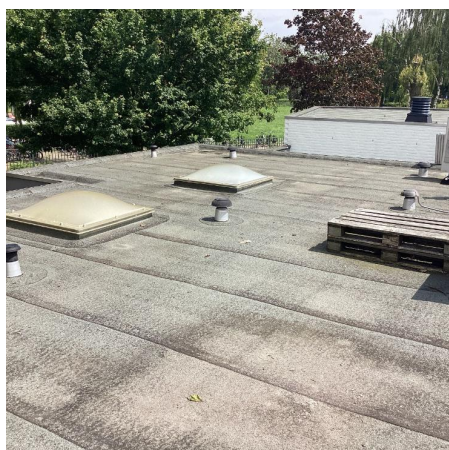
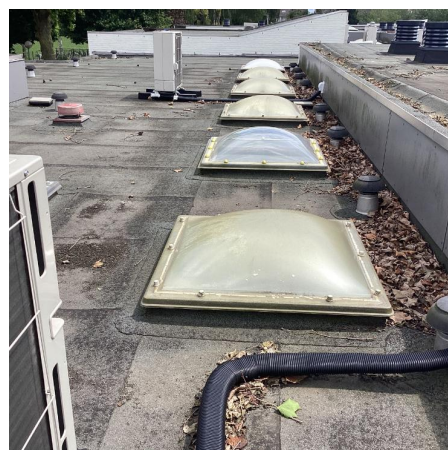
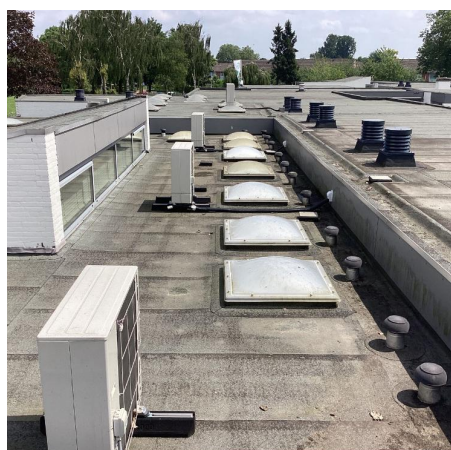
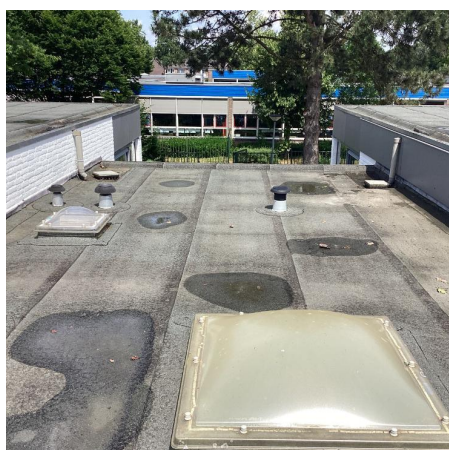
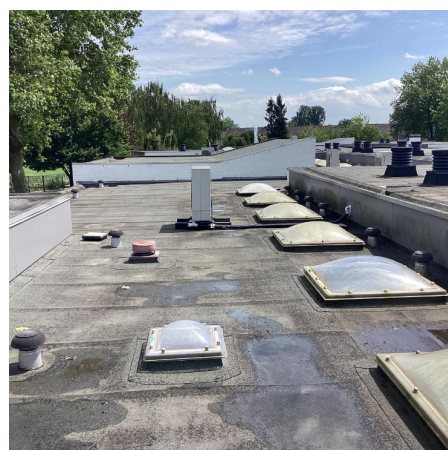
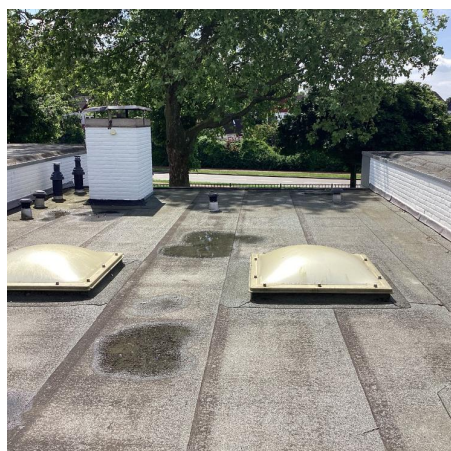
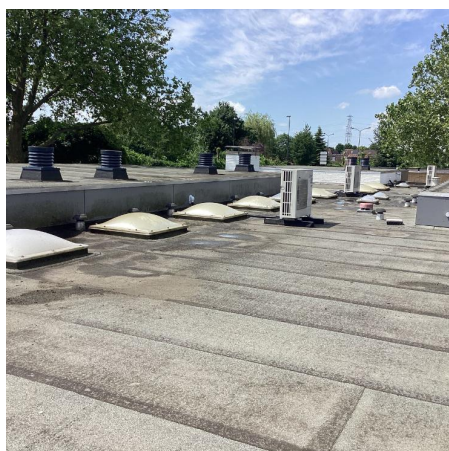
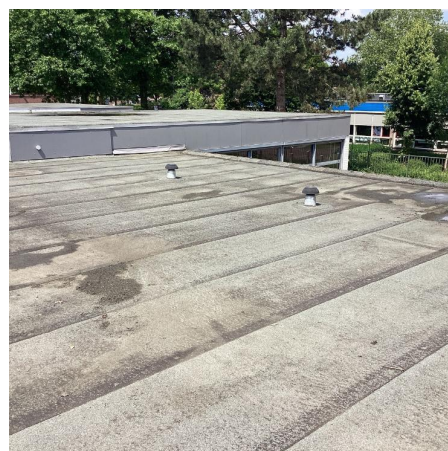
### Dakvlak plat: Algehele indruk

Dak in redelijke staat.

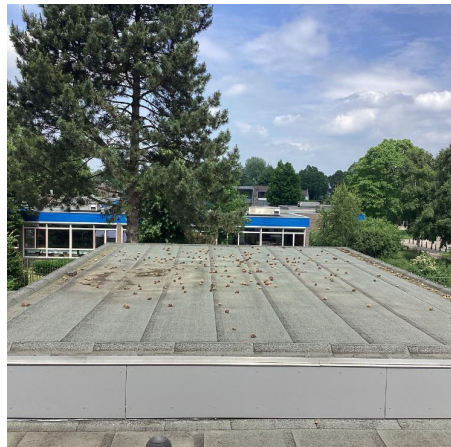
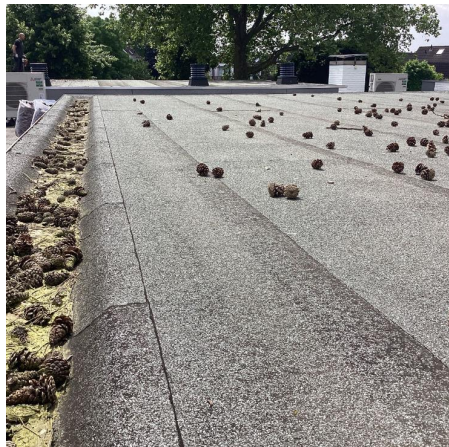
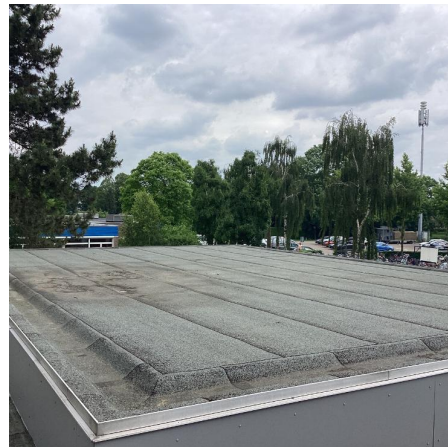
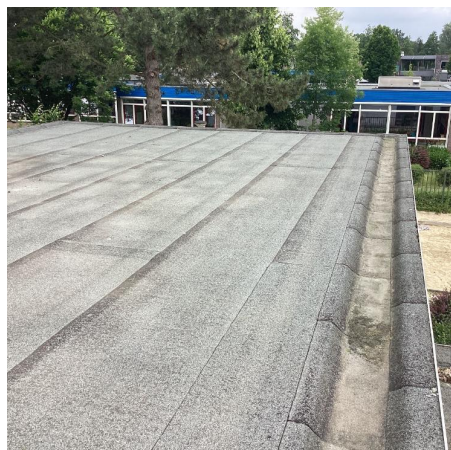
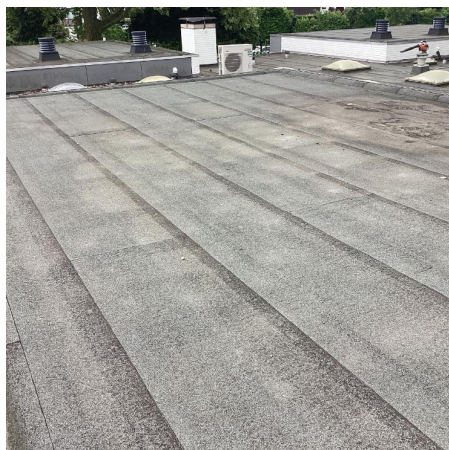
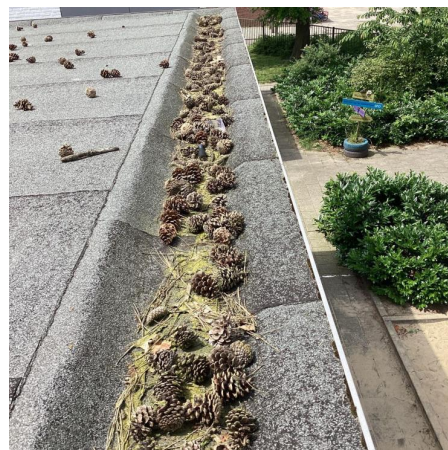
### Dakvlak plat: Algehele indruk

Dak in redelijke staat

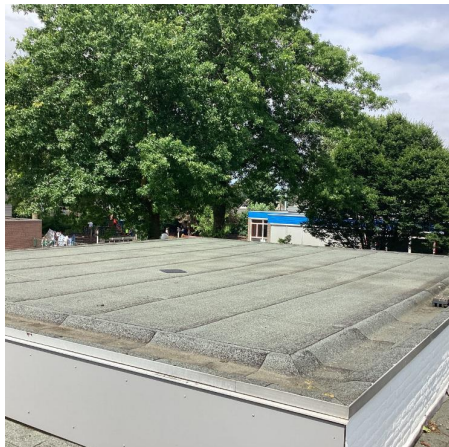
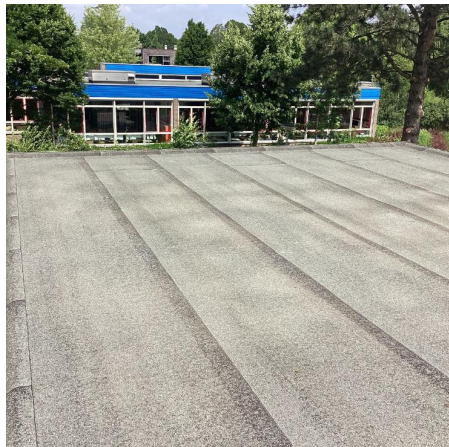
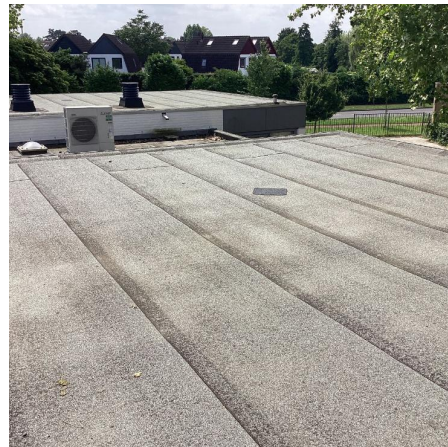
### Dakvlak plat: Algehele indruk

Dak in redelijke staat

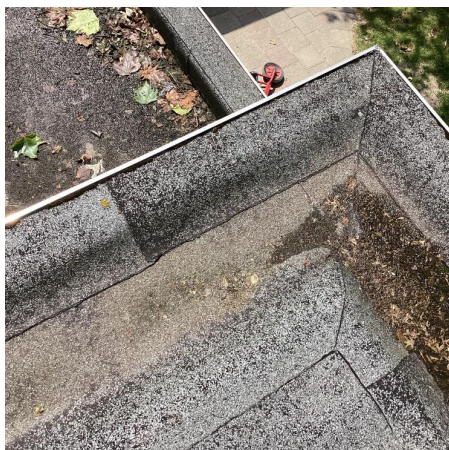
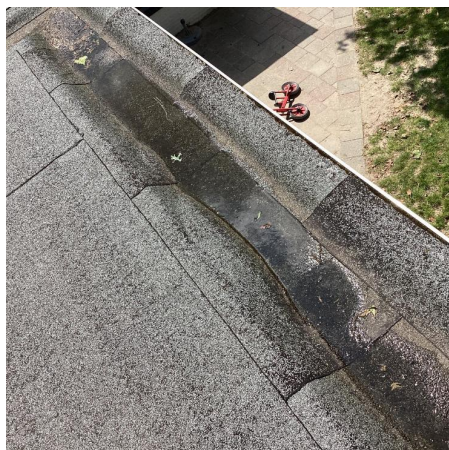
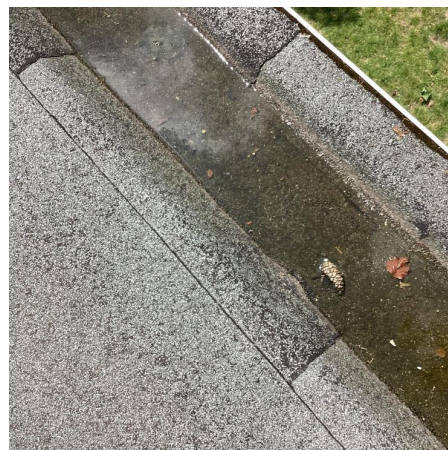
### Dakranden / opgaand werk: Blaasvorming

Veel blazen aanwezig bij meerdere randstroken. Advies: Dit te laten herstellen (insnijden en weer dichtbranden met nieuwe bitumen).

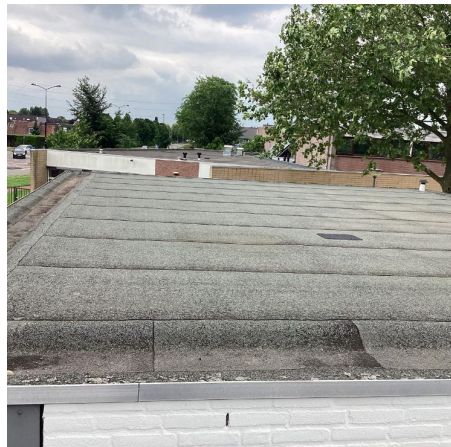
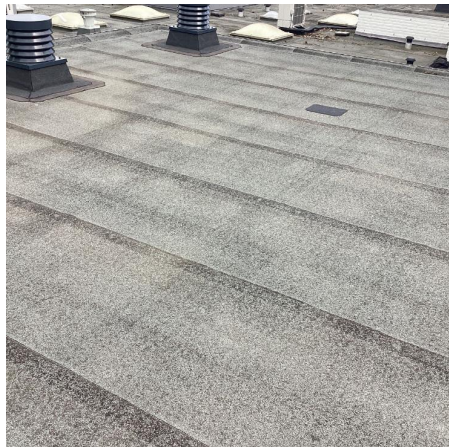
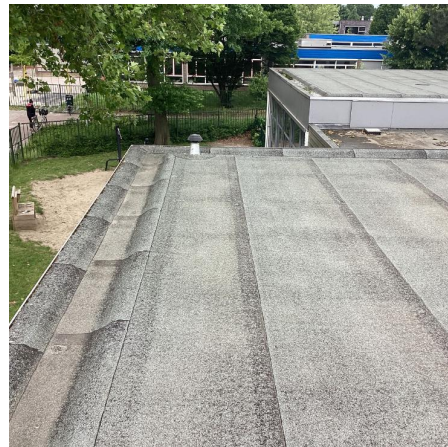
### Dakvlak plat: Algehele indruk

Dak in redelijke staat
