Projectnummer: 51025579

Datum: 02-01-2025

Asbestinventarisatie

Voormalig schoolgebouw met gymzaal v/h Esdal College aan de Hoofdstraat 56 te Borger

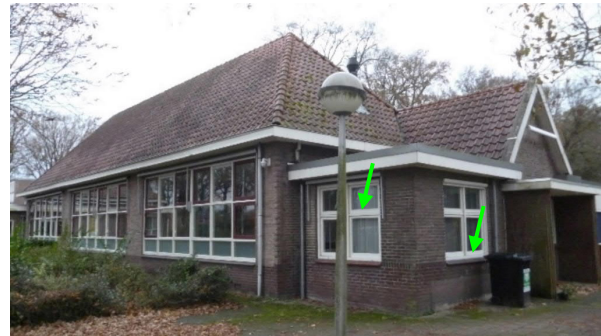
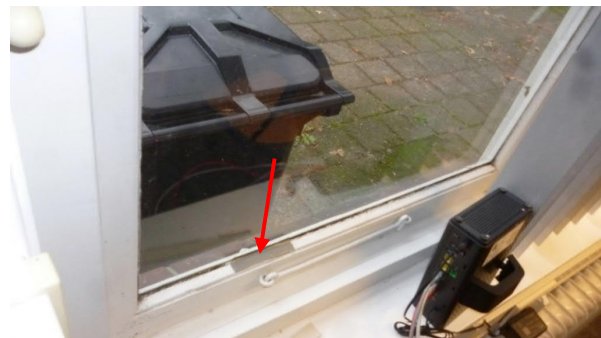
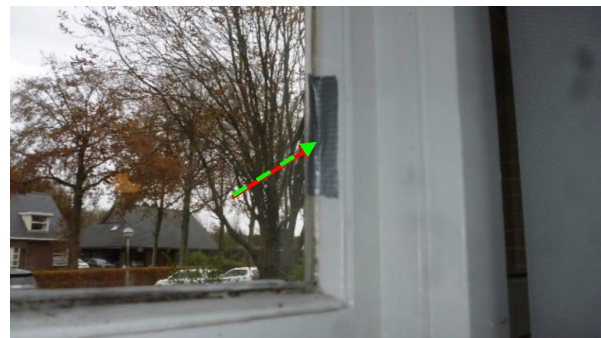
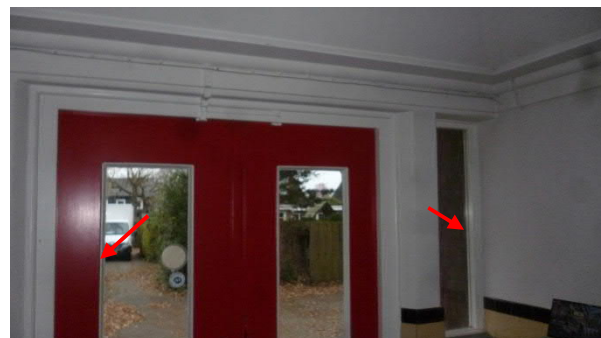
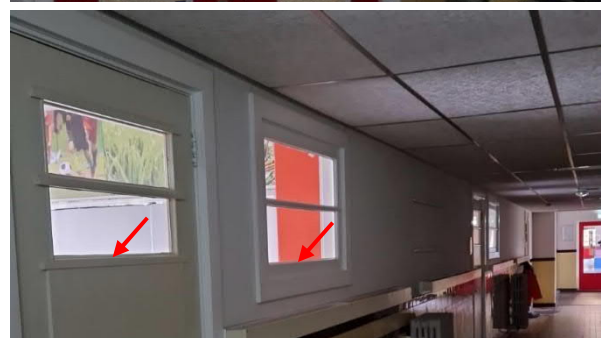
Element/Materiaal : Beglazingskit/stopverf
 Elementcode : 001
 Monstertype en nr : MM-001a, MM-001b, MM-002a en MM-002b
 Analysecertificaat : 202411-0955
 Identificatie : MM-001a: 0,1-2% Chrysotiel
 MM-001b: niet aantoonbaar
 MM-002a: niet aantoonbaar
 MM-002b: niet aantoonbaar
 Oppervlak : Hechtgebonden
 Beschadiging : Licht beschadigd
 Verwering : Licht verweerd
 Hoeveelheid : 21 stuk(s), zie opmerking
 Bevestiging : Gekleefd
 Bereikbaarheid : Goed bereikbaar

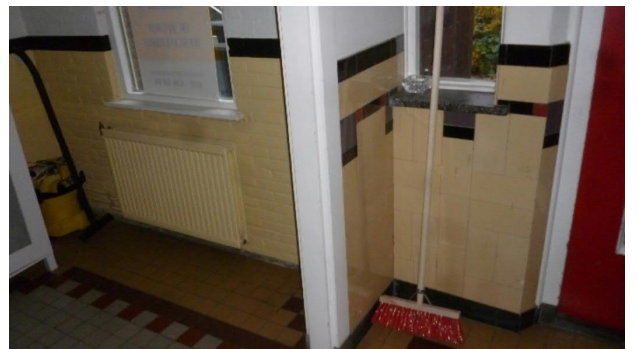
Foto 14: Wandtegels zijn in specie gezet.
