## Goverwelletunnel in Gouda

### Vooropname

Opdrachtgever : **Gemeente Gouda**

Referentie : **P52800 r02**

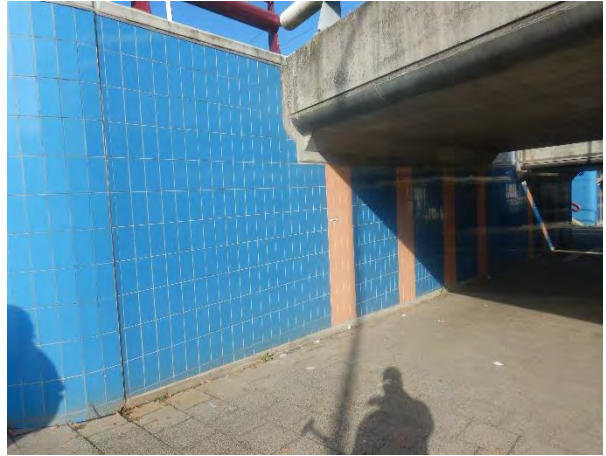
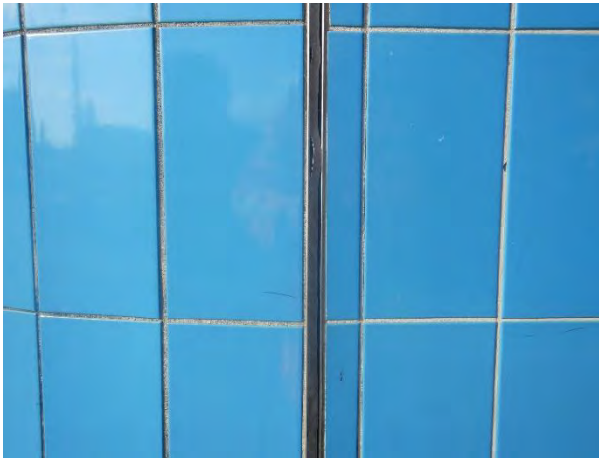
| Locatie | Onderdeel | Schade (aan) | Omvang | Opmerking(en) | Foto |
|---|---|---|---|---|---|
| 8 en 9 | Wanden onder spoor 1 en 2 | Algemeen | - | Geen gebreken | F61, F62 |

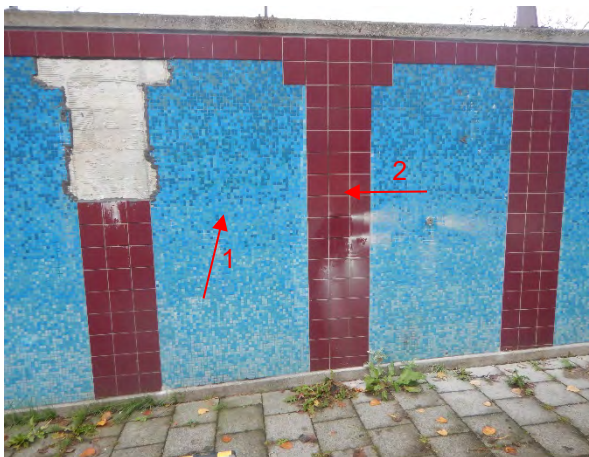
Figuur 2.1: Hoge deel wand (tegelformaat 1 en 2)

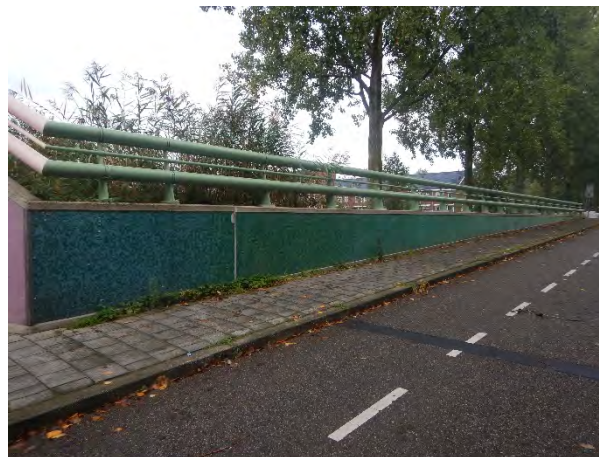
Figuur 2.2: Lage deel wand (tegelformaat 1)

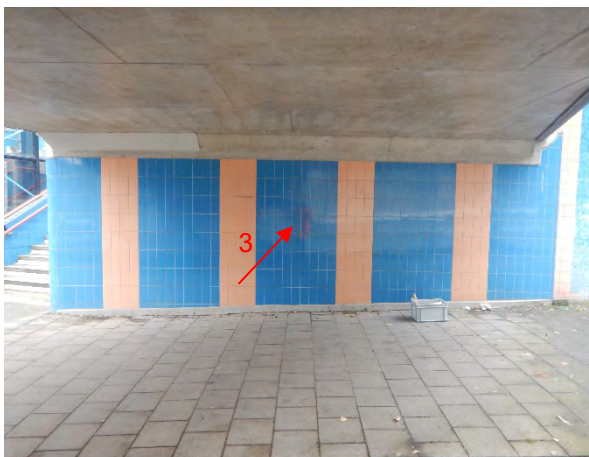
Figuur 2.3: Wand onder spoor (tegelformaat 3)

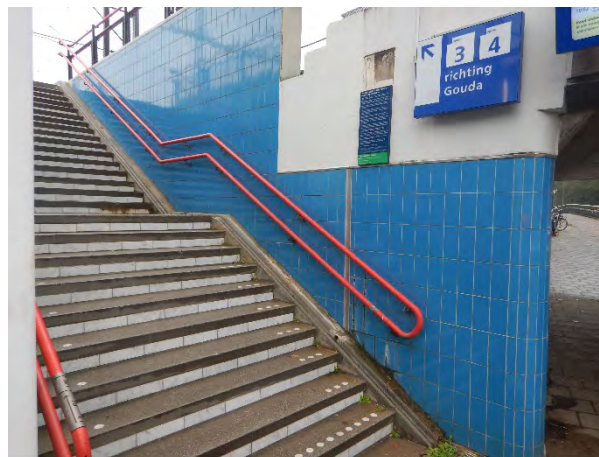
Figuur 2.4: Wand trapopgang (tegelformaat 3)

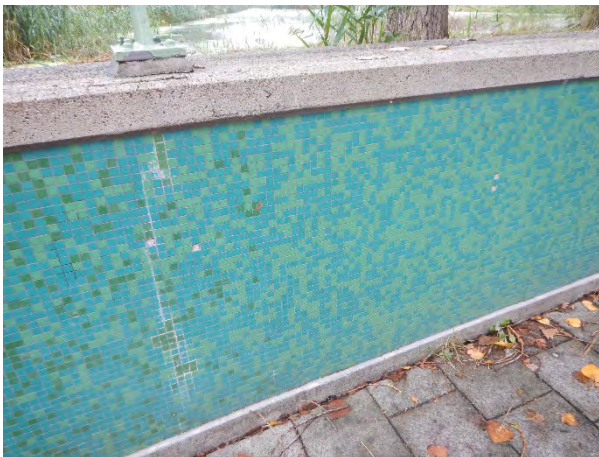
Foto 17

| Locatie | Onderdeel | Schade (aan) | Omvang | Opmerking(en) | Foto |
|---|---|---|---|---|---|
| | | Scheur verticaal | 5 stuks | Scheur door tegels met witte uitbloeding | F17-<br>F21 |

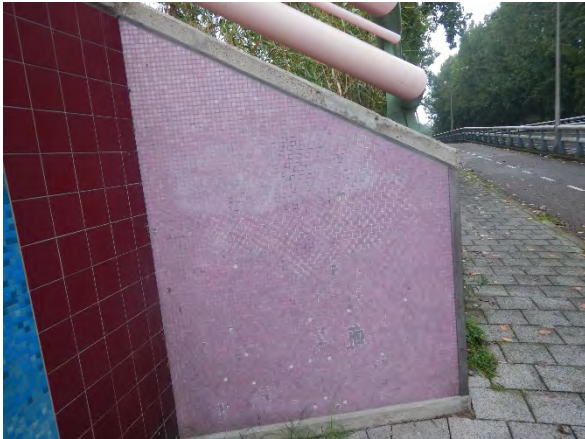
Foto 23: Wanddeel 2

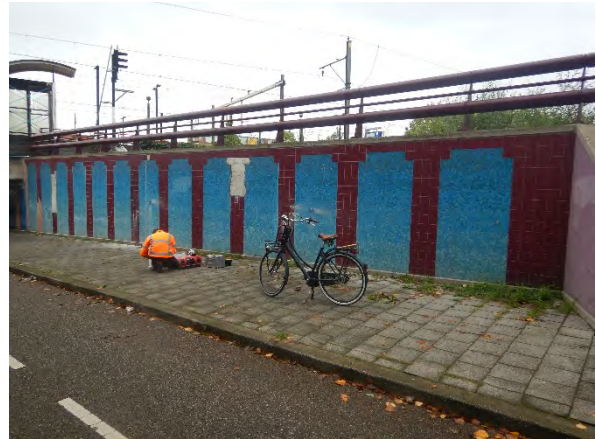
De meeste holklinkende/ontbrekende tegels zijn geconstateerd bij wanddeel 3 '*wand tot spoor 4*'. Grote delen van het tegelwerk zijn van de ondergrond onthecht en veelal ook van de wand af gevallen. Tijdens het afkloppen kwam een aantal tegels van de wand af, waarbij water dat achter de tegels zat, wegvloeide. Hieruit kan worden opgemaakt dat vocht achter het tegelwerk zit. In koude periodes kan door het bevriezen van opgesloten water het tegelwerk worden afgedrukt, wat de vermoedelijke oorzaak van de schade zal zijn.

Wanddeel 3, verreweg met de meeste schade aan het tegelwerk, betreft een onbeschutte wand en is onderhevig aan alle weersinvloeden (regen, wind en koude). Wat in positieve zin opvalt is dat de bovenrand van de wand iets uitsteekt, waardoor de bovenste tegelvoeg minder of geen waterbelasting heeft. De beschutte wanden, bijvoorbeeld de wanddelen onder de sporen, hebben aanmerkelijk minder schade.

Foto 24: Wanddeel 3
