Rapport Asbestinventarisatie

Doel onderzoek: renovatie

de school Beethovensingel 17 t/m 23 (oneven)

projectnummer 244470

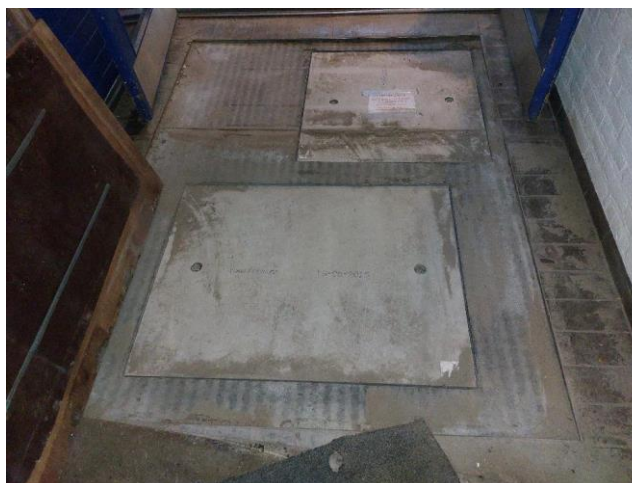
T.p.v. de voormalige entree zijn twee kruipluiken uit 2015 toegepast, deze zijn daardoor onverdacht
