## Inspectierapport

**40B18-3 Legering Onderofficieren**

Clement Van Maasdijklaan 5

26 augustus 2021

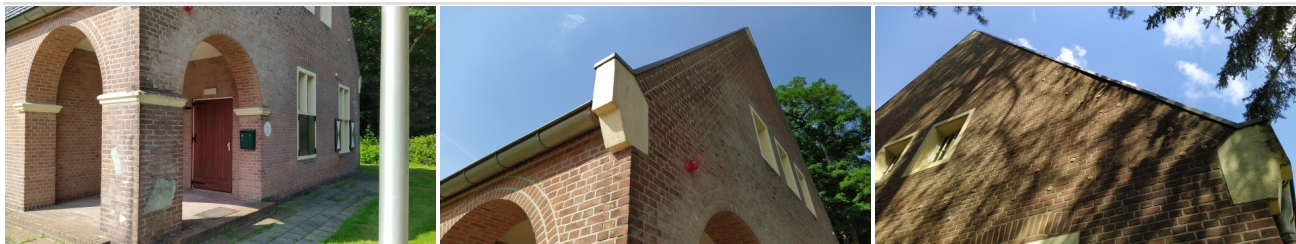
Opmerkingen Betonbanden en console's in het gevel metselwerk

| <b>B01SC04</b> | <b>Scheuren niet constructief, door thermische werking, zetting e.d.</b> | | | | Score | <b>1</b> |

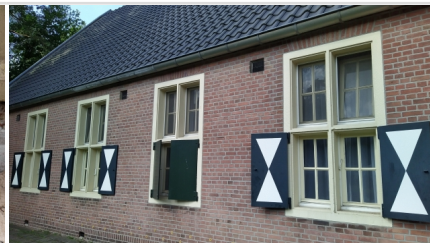
Opmerkingen *Begane grond 14 stuks houten ramen in betonnen pui*

| <b>B07EM05</b> | <b>Houtrot</b> | | | Score | <b>3</b> |
| Ernstig | Hoog (eindstadium) | Plaatselijk (2% - 9%) | 4 Vervolgschade | Ernstig effect | |

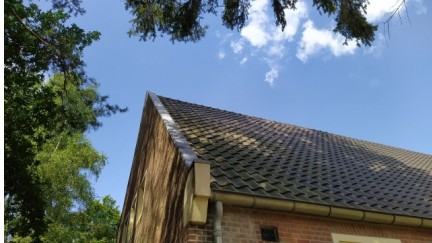
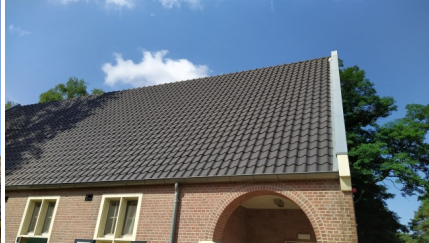
Opmerkingen      *Zinken muurafdekking kopgevels*

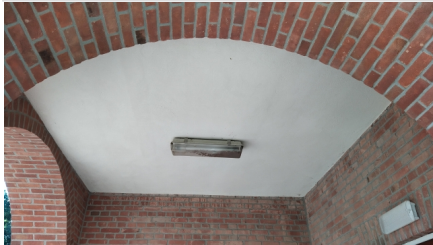
Opmerkingen      *Stucplafond bij de hoofdingang*

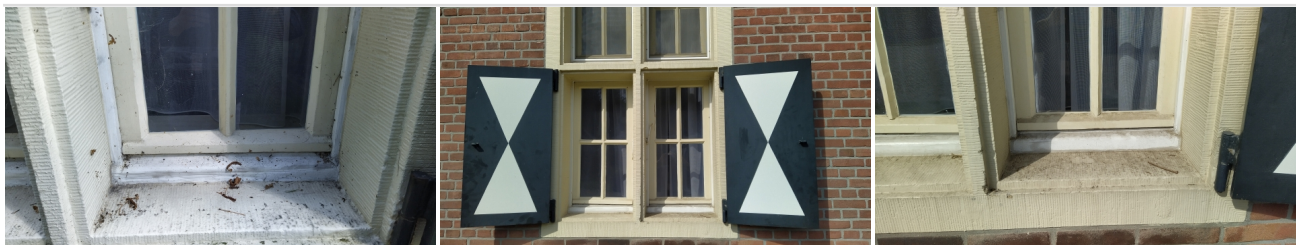
| Fabrikant | Type (materiaal)<br>dekkend | Bouwlaag | Nadere locatie<br>buitenwandopeningen | Nadere specificatie | |
|---|---|---|---|---|---|
| Opmerkingen | <i>Dekkend schilderwerk buitenwandopeningen</i> | | | | |

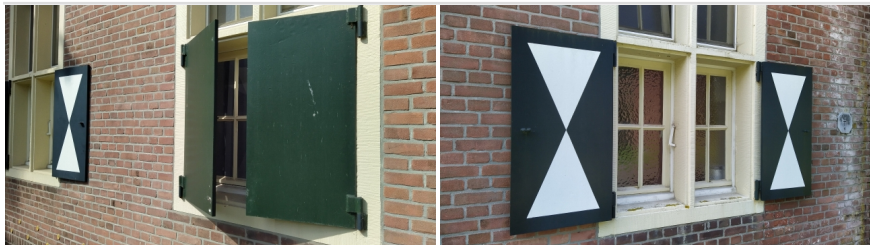
| Fabrikant | Type (materiaal)<br>dekkend | Bouwlaag | Nadere locatie | Nadere specificatie<br>stalen luiken | |
|---|---|---|---|---|---|
| Opmerkingen | <i>Dekkend schilderwerk stalen luiken</i> | | | | |

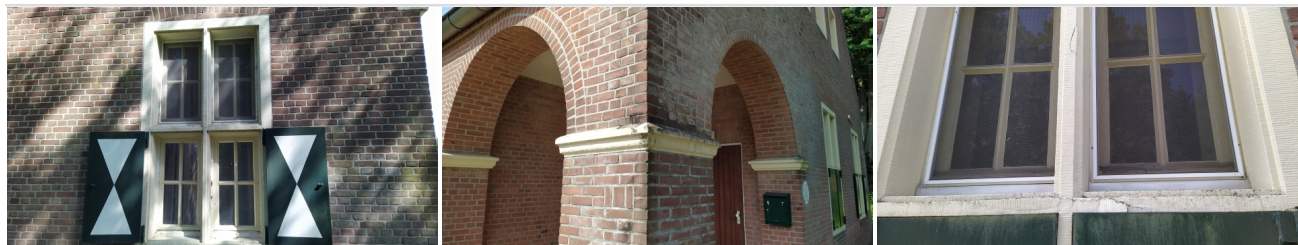
| Fabrikant | Type (materiaal)<br>dekkend | Bouwlaag | Nadere locatie<br>betonnen puilen met<br>afwerklaag, betonbanden<br>en console's | Nadere specificatie |
|---|---|---|---|---|
| Opmerkingen | Bescherm laag betonnen puilen met afwerklaag, betonbanden en console's in het gevel metselwerk | | | |

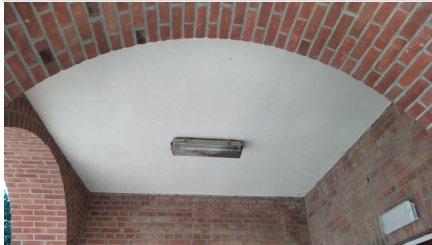
| Fabrikant | Type (materiaal)<br>dekkend | Bouwlaag | Nadere locatie<br>Stucplafond bij<br>hoofdingang | Nadere specificatie |
|---|---|---|---|---|
| Opmerkingen | Stucplafond bij hoofdingang | | | |

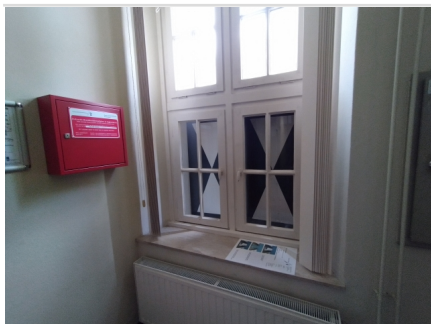
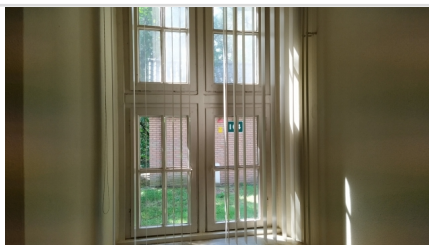
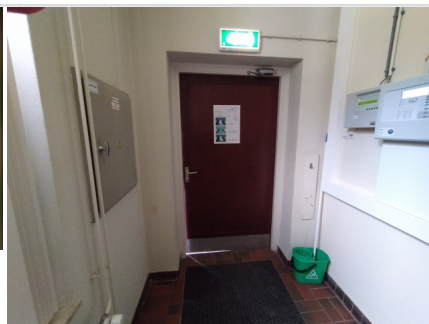
Opmerkingen *Dekkend schilderwerk binnenzijde buitenwandopeningen*

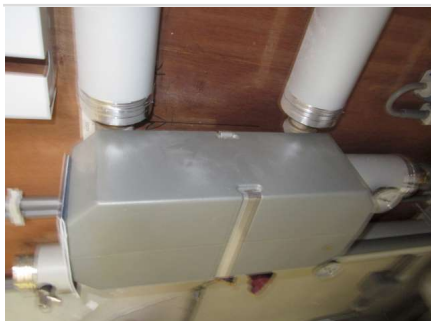
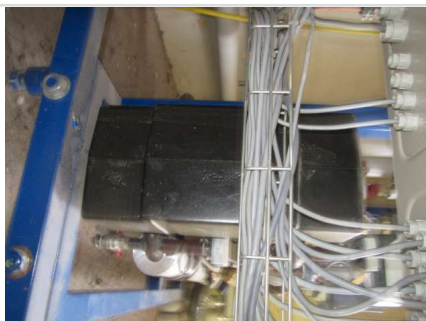
| <b>OV00GV02</b> | <b>Ouder dan 75% van de technisch theoretische levensduur</b> | Score | <b>3</b> |

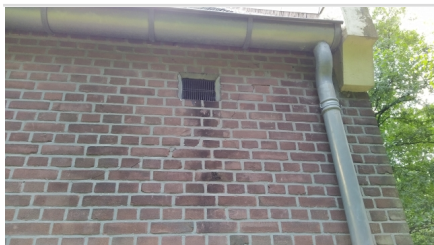
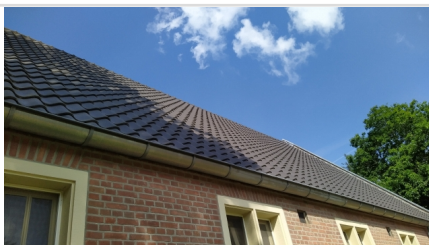
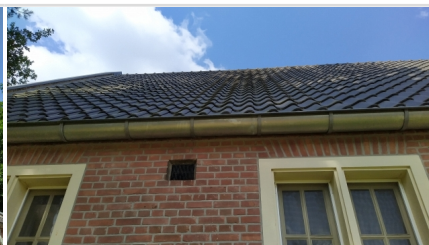
Opmerkingen Zinken mastgoot.

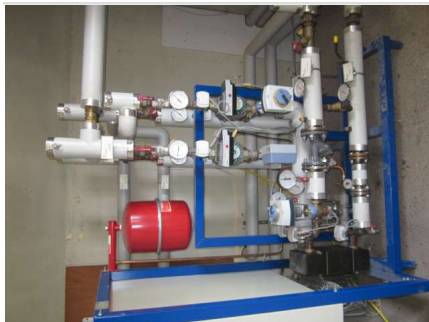
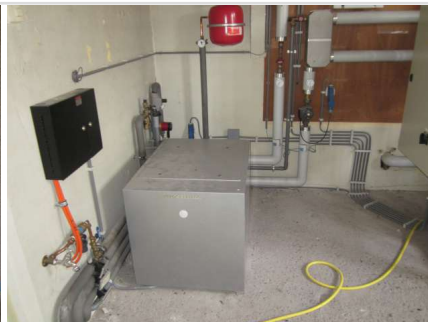
| <b>OV00GV02</b> | <b>Ouder dan 75% van de technisch theoretische levensduur</b> | <b>Score</b> | <b>3</b> |

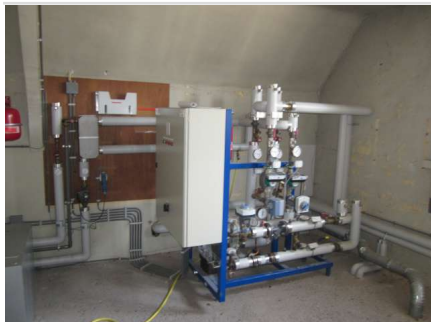
| <b>OV00GV02</b> | <b>Ouder dan 75% van de technisch theoretische levensduur</b> | Score | <b>3</b> |

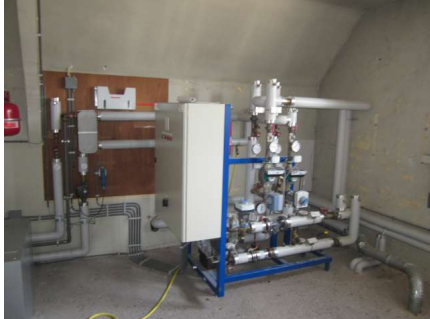
| <b>OV00GV02</b> | <b>Ouder dan 75% van de technisch theoretische levensduur</b> | | | | Score | <b>3</b> |

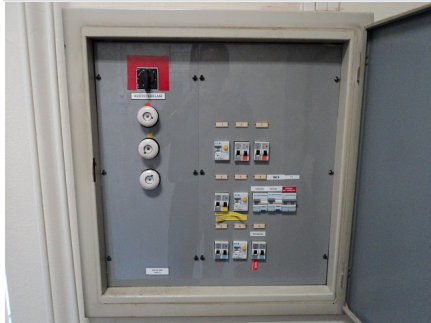
Opmerkingen      ComponentID: 900022354

| <b>E05GV02</b> | <b>Ouder dan 75% van de technisch theoretische levensduur</b> | | | | Score | <b>3</b> |

| <b>E06EC01</b> | <b>Beschadiging in de vorm van scheuren of gaten</b> | <b>Score</b> | <b>3</b> |

| Serius | Hoog (eindstadium) | Plaatselijk (2% - 9%) | 4 Vervolgschade | Gering effect |

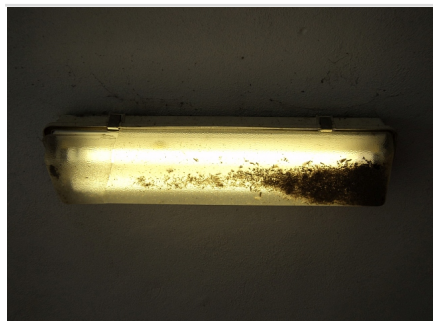
| <b>E07GO01</b> | <b>Vervuiling</b> | Score | <b>1</b> |
