# Inspectierapport

**40B18-25 Sanitairgebouw**  
Clement Van Maasdijklaan 5

24 november 2021  
Rijks Vastgoed Bedrijf

| Projectomschrijving | <b>Monumentale Defensie Gebouwen 2021</b> |

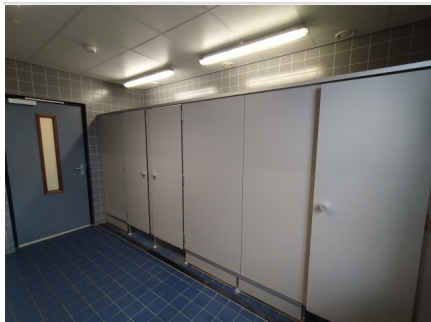
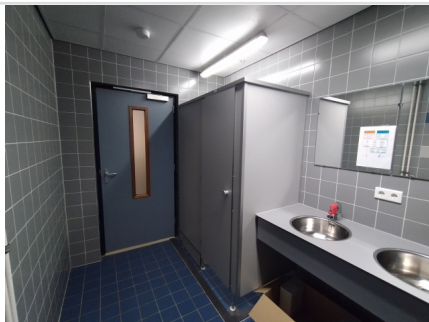
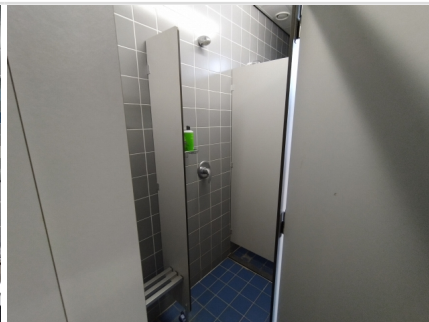
| 12,00 M1 | 3 en 5 | | |

Opmerkingen *Kunststof systeemwand douche's in de lokalen 3 en 5*

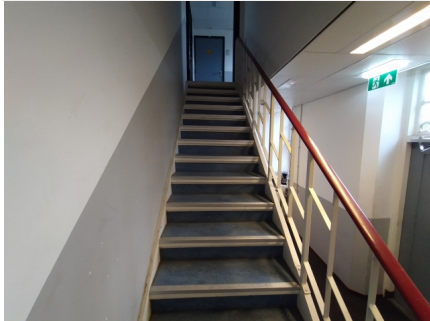
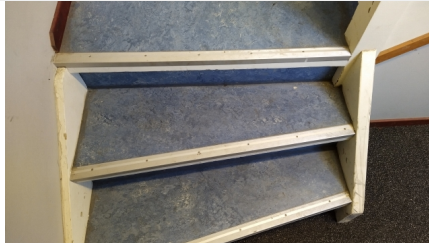
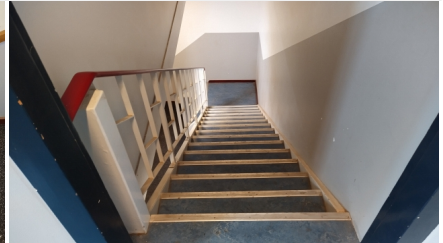
| B04SM02 | Beschadiging | | | | Score | 2 |

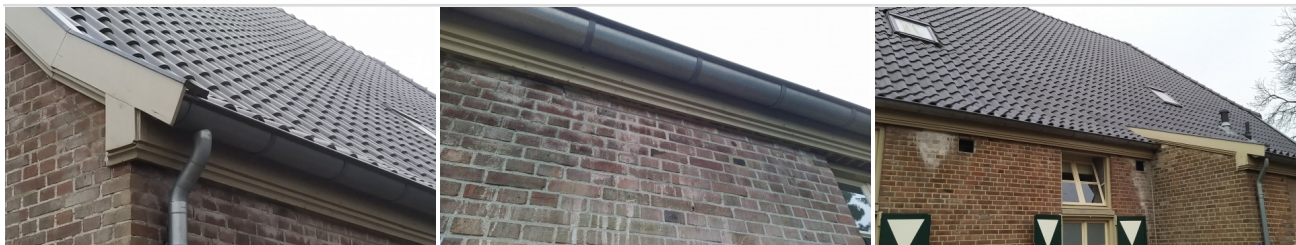
Opmerkingen      *Houten gootplank onder de mastgoten.*

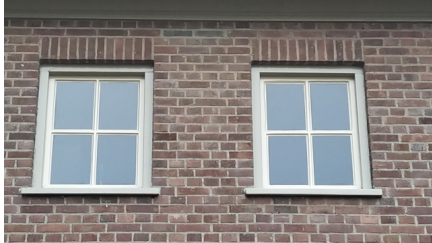
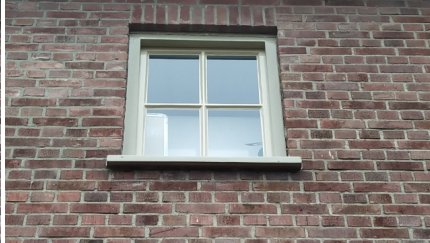
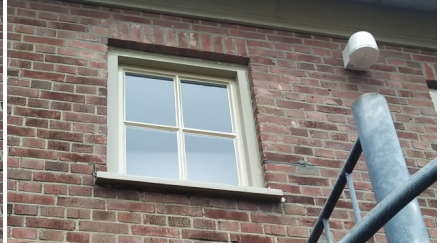
| 4,00 M2 | verdieping | | |

Opmerkingen    *4 stuks op de verdieping*

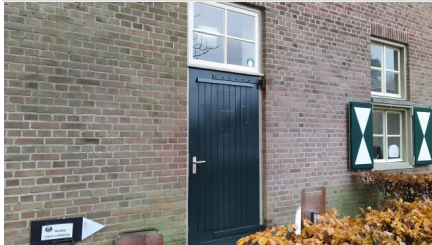
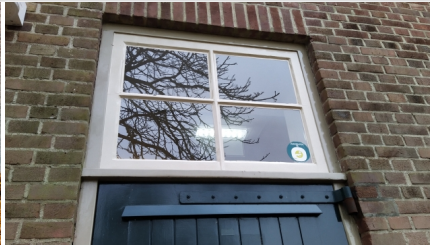
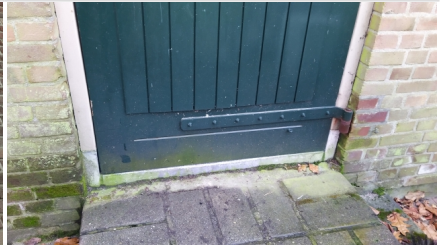
Opmerkingen Toegangsdeur met bovenlicht

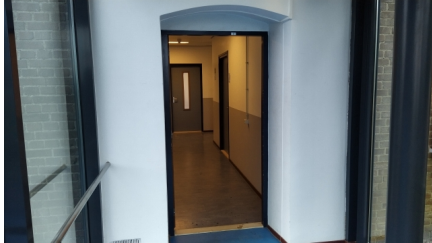
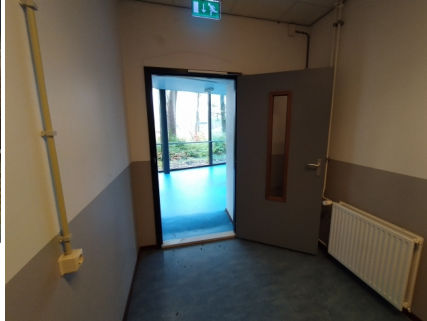
Opmerkingen    *Buitendeur naar de passage.*

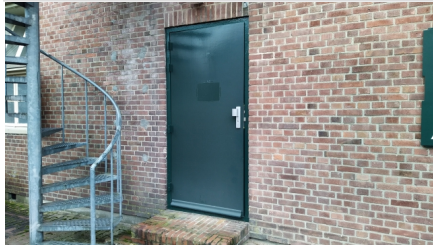
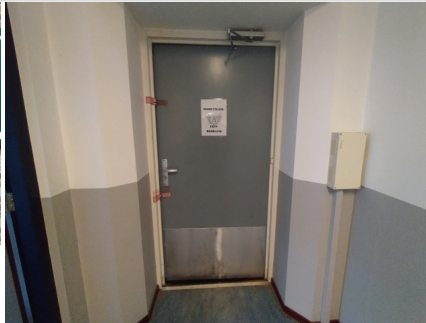
Opmerkingen    *Achterdeur nooduitgang*

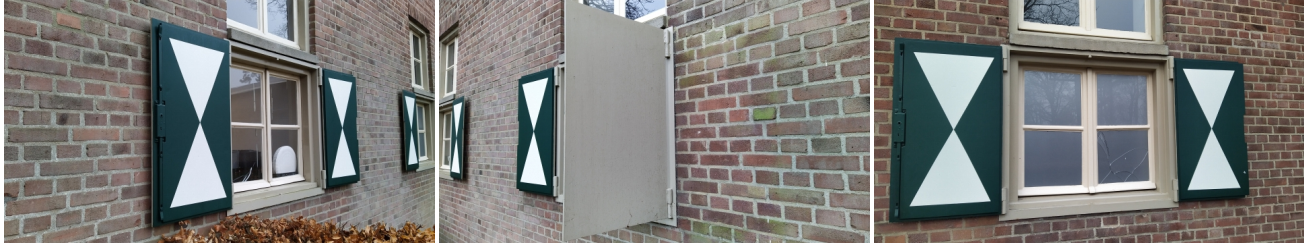
Opmerkingen      *Stalen venster luiken begane grond voor de ramen*

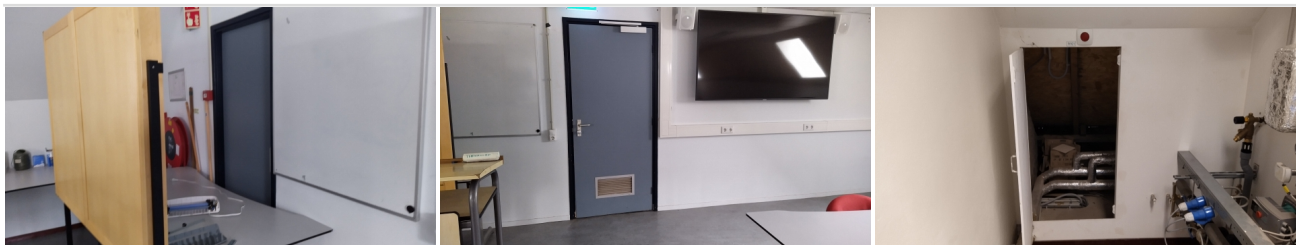
Opmerkingen Deuren op de verdieping

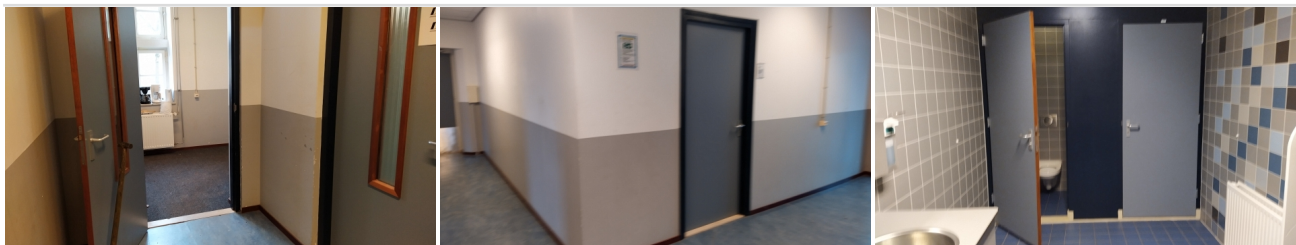
Opmerkingen Deuren begane grond

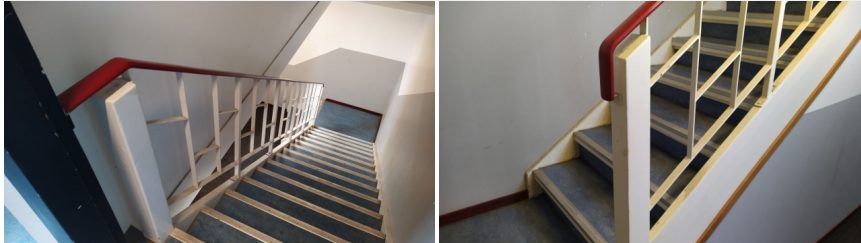
Opmerkingen     *Stalen balustrade / leuning*

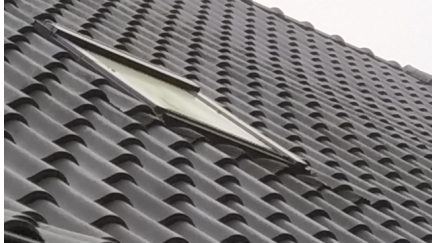
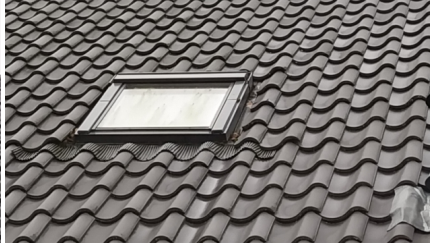
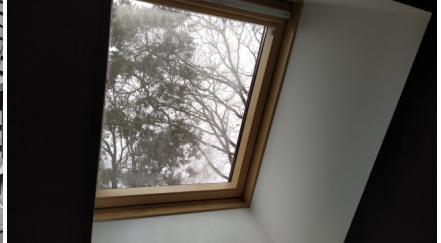
Opmerkingen      4 stuks Velux dakramen

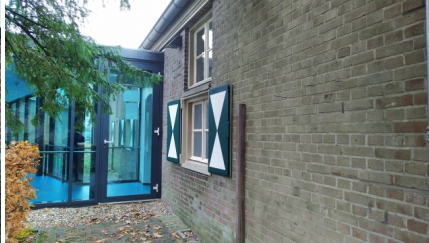
| B08SM04 Erosie, verwerking, verzanding van met name voegwerken | | | | | Score | 2 |

| Ernstig | Hoog (eindstadium) | Regelmatig (10% - 29%) | 4 Vervolgschade | Ernstig effect |

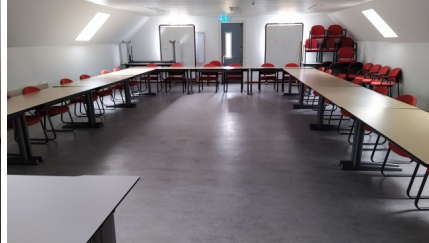
Opmerkingen *Linoleum verdieping*

| <b>B09SM07</b> | <b>Slijtage</b> | | | Score | <b>2</b> |

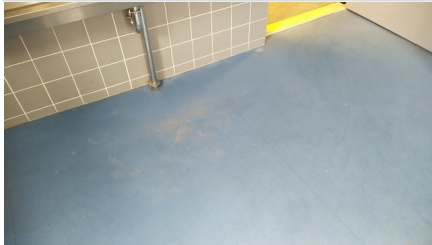
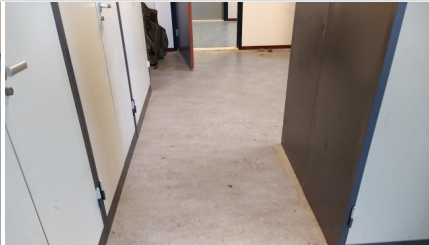
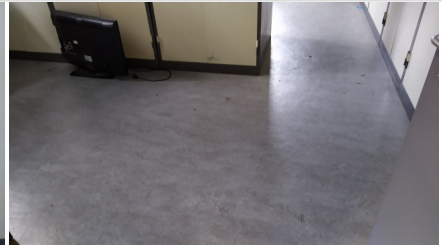
Opmerkingen *Linoleum begane grond*

| <b>B09SM07</b> | <b>Slijtage</b> | | | Score | <b>2</b> |

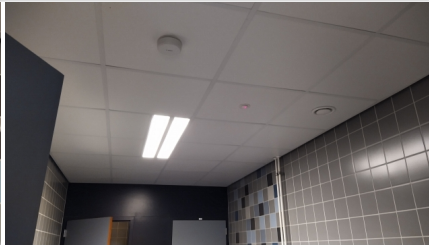
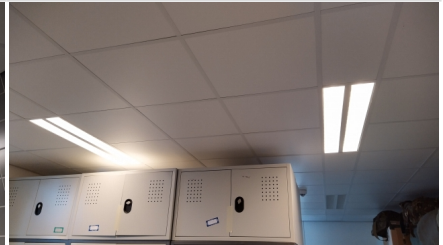
Opmerkingen    *begane grond*

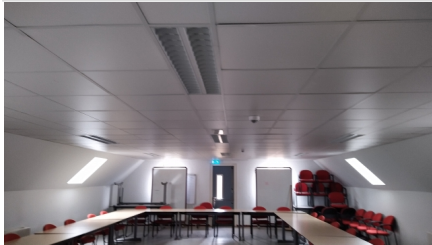
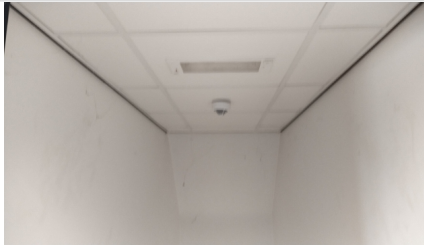
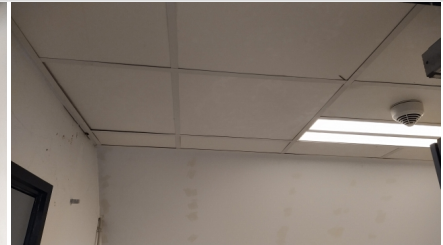
Opmerkingen    *verdieping*

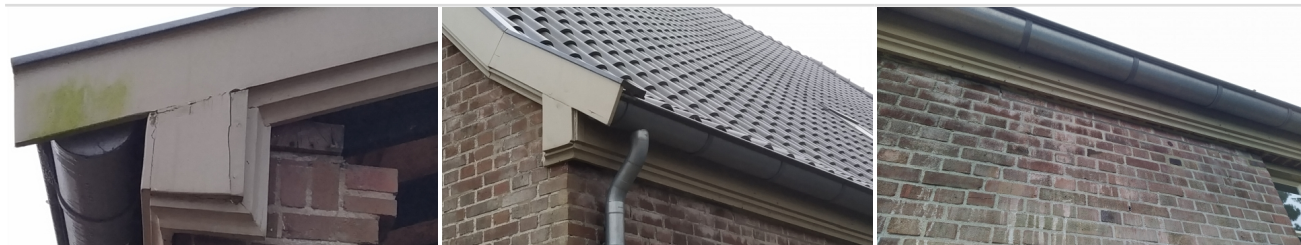
Opmerkingen *Dekkend schilderwerk houten gootplank en windveer.*

| <b>B11GA01</b> | <b>Aangroei van mos of algen</b> | | | Score | <b>1</b> |

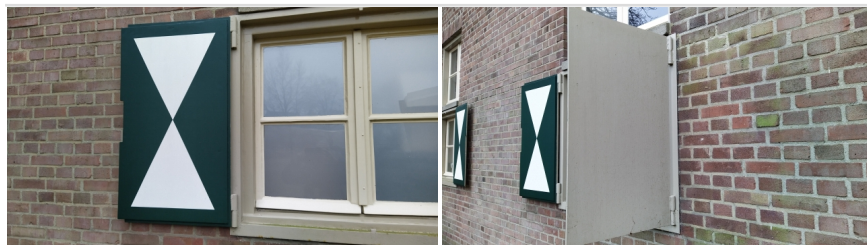
Opmerkingen *Dekkend schilderwerk stalen luiken en de stalen buitendeur.*

| <b>B11SM05</b> | <b>Glansverlies</b> | Score | | | 2 |

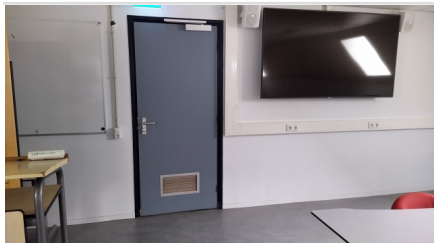
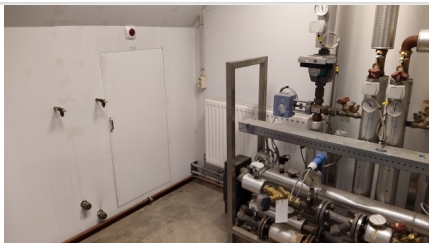
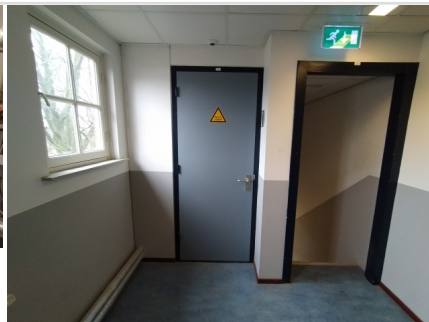
Opmerkingen *Dekkend schilderwerk binnendeuren en houten wanden en aftrimmingen*

| <b>B11SM01</b> | <b>Beschadiging</b> | Score | | | 2 |

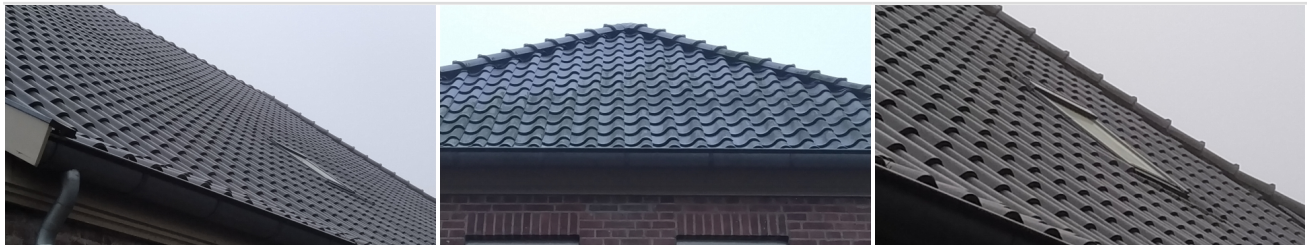
Opmerkingen *Ovh-pannen*

| <b>B06GA01</b> | <b>Aangroei van mos of algen</b> | Score | | | <b>1</b> |

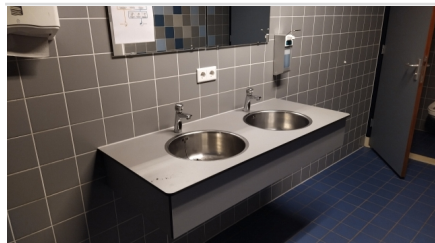
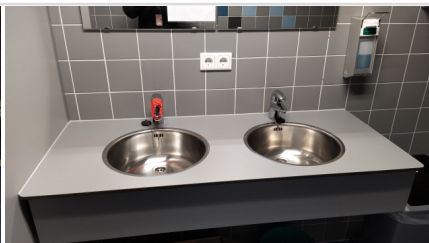
Opmerkingen 9 stuks RVS wastafels

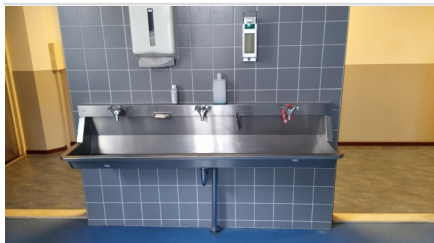
Opmerkingen RVS wastrog met 3 tappunten in lokaal 6
