# Inspectierapport

**40B18-31 Museum**  
Clement Van Maasdijklaan 5

1 december 2021  
Rijks Vastgoed Bedrijf

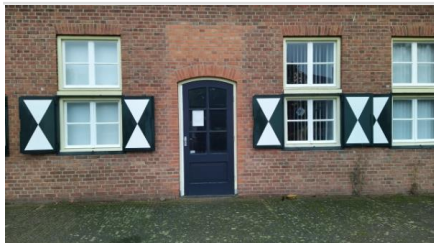
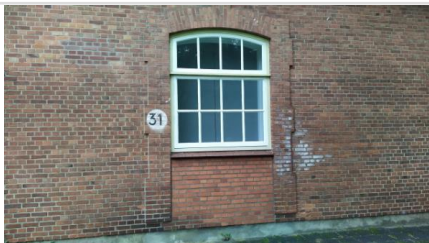
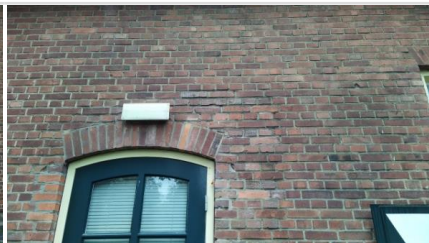
Opmerkingen *Massief metselwerk dik 55 cm.*

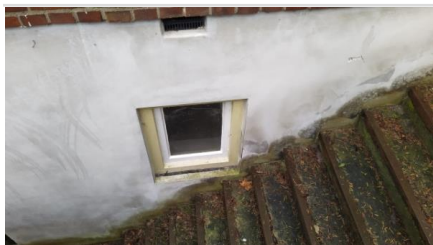
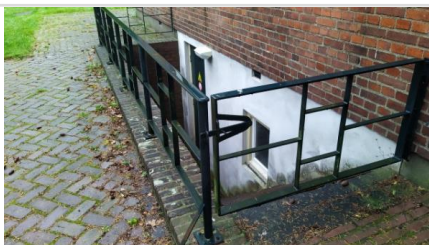
| 0,50 M2 | West-gevel | | |

Opmerkingen *Kleine houten raam in lokaal 01, West-gevel*

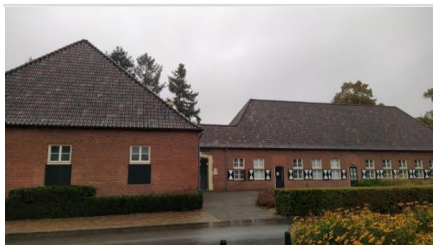
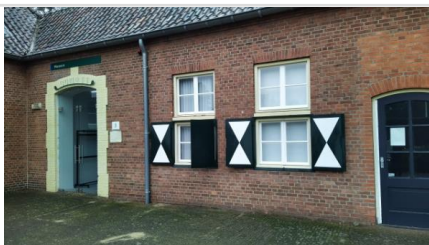
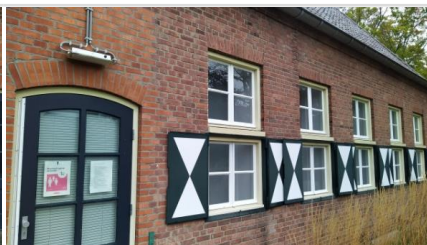
| 31,00 M2 | Zuid-gevel | | |

Opmerkingen 14 stuks originele houten ramen Zuid-gevel

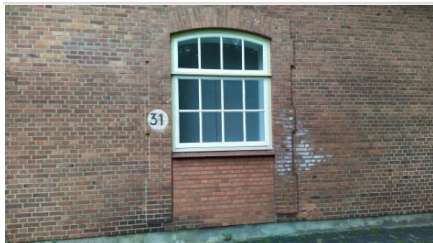
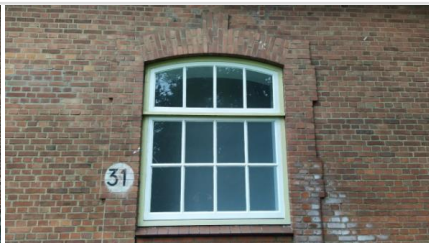
| 3,00 M2 | Oost-gevel | | |

Opmerkingen *Een raam in de oostgevel bevat een gedeeltelijk met metselwerk (in 1983) dichtgezette oorspronkelijke deuropening met geblokte omlijsting en een klein getoogd venster.*

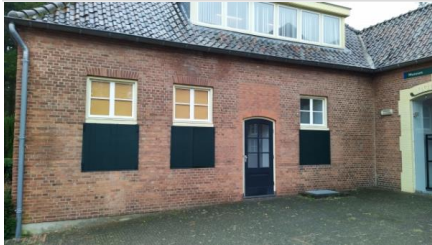
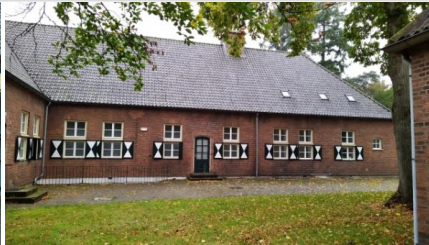
| 22,00 M2 | Oost-gevel | | |

Opmerkingen 10 stuks originele houten ramen Oost-gevel

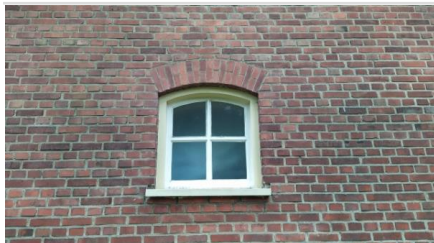
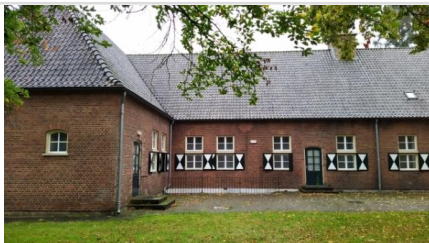
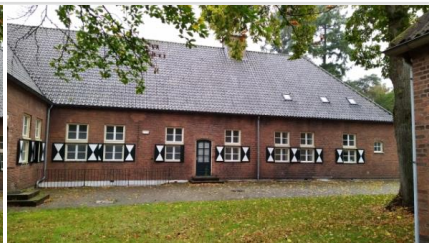
| 2,00 M2 | Oost-gevel | | |

Opmerkingen 2 stuks kleine originele ramen in de Oost-gevel

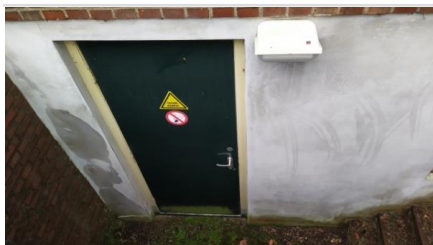
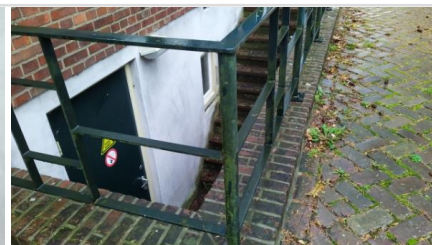
| 2,00 M2 | West-gevel | | |

Opmerkingen *Enkele houten deur in West-gevel naar de kelderruimte 01.*

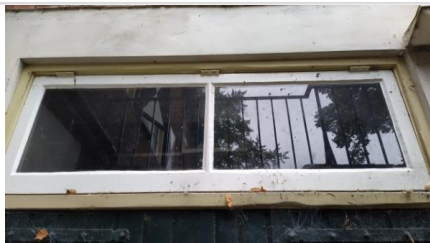
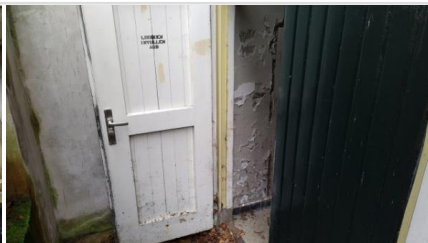
| 6,00 M2 | Oost-gevel | | |

Opmerkingen *Dubbele houten deur met bovenlicht in de Oost-gevel naar de kelderruimte lokaal 09*

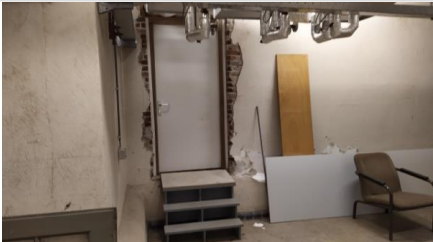
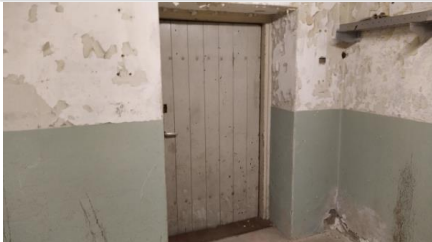
| 3230.100.00 Binnendeur incl. H&S | | | Waardestelling | H |
|---|---|---|---|---|
| Opmerkingen | <i>binnendeuren kelder</i> | | | |

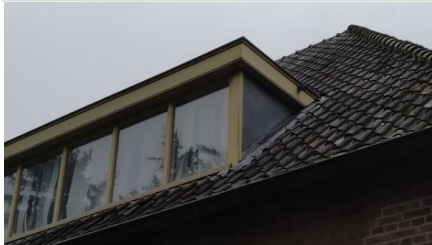
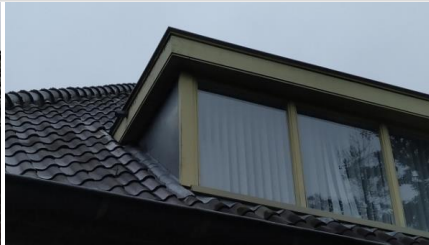
Opmerkingen *zijwanden dakkapellen*

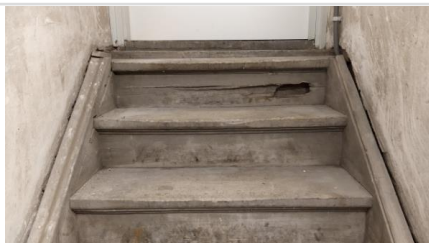
| 16,00 M2 | 13 | | |

Opmerkingen *Dekkend schilderwerk houten trap in lokaal 13 (kelder) naar lokaal 16.*

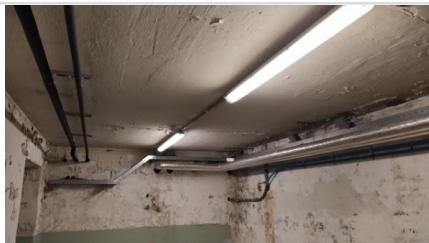
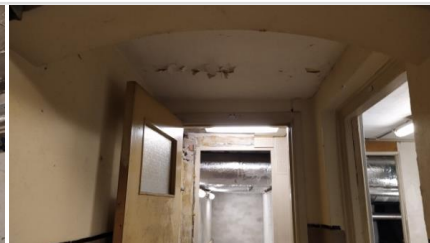
| 680,00 M2 | kelder | | |

Opmerkingen      *Plafonds van stucwerk in de kelders*

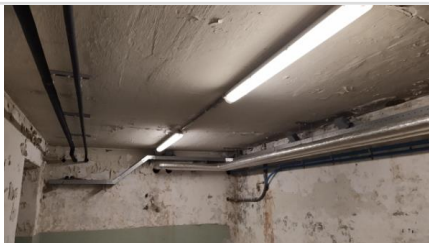
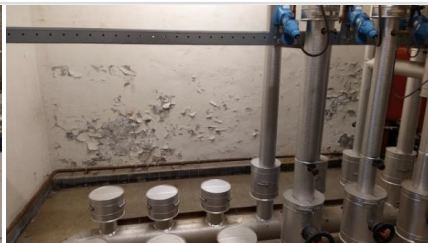
| 1.489,00 M2 | kelder | | |

Opmerkingen *schilderwerk wanden en plafonds kelder*

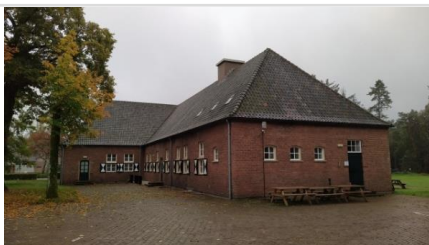
Opmerkingen    *Opnieuw gemetselde schoorsteen in het jaar 2007.*

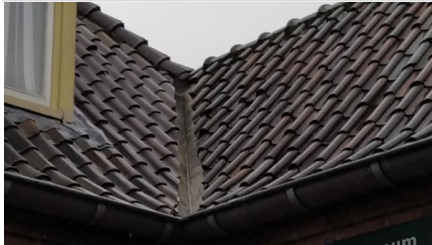
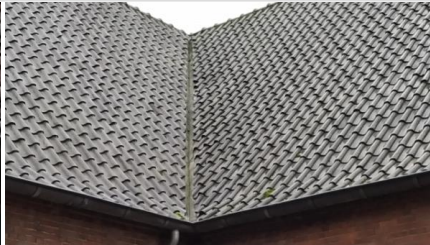
| <b>B05GA02</b> | <b>Vuil, aanslag, verkleuring</b> | | | Score | <b>3</b> |
