## ASBESTINVENTARISATIE

| Adres onderzoekslocatie: | Kolonel D.J. Teesweg 1 te Wezep, gebouw 26, 275B05, Prinses Margrietkazerne<br>Legeringsgebouw - 6CG-CN8-M5RY-WM1 |
| Datum rapport: | 21-03-2024 |

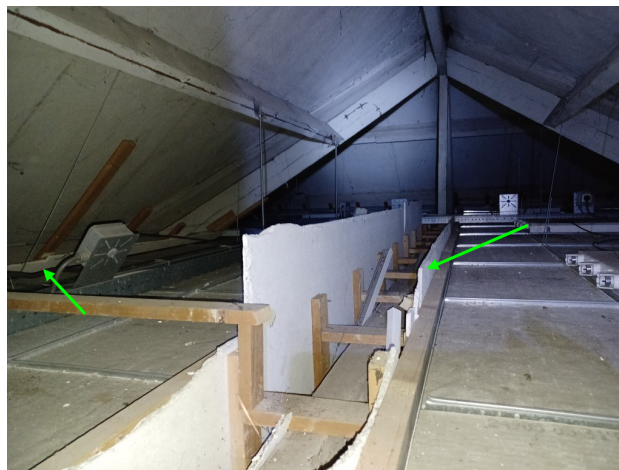
plaatmateriaal bij balkconstructie

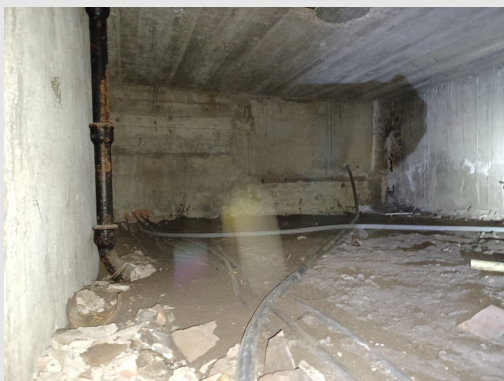
kruipruimte met deel oude gietijzeren leidingen

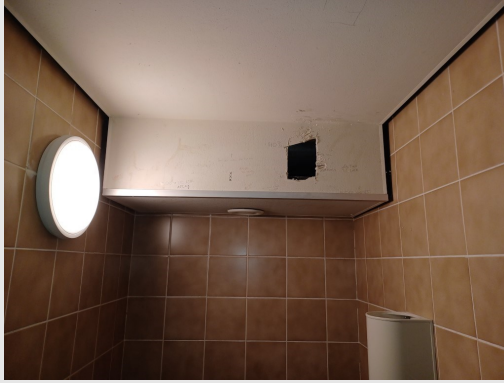
opening in vaste plafondaftimmering toilet

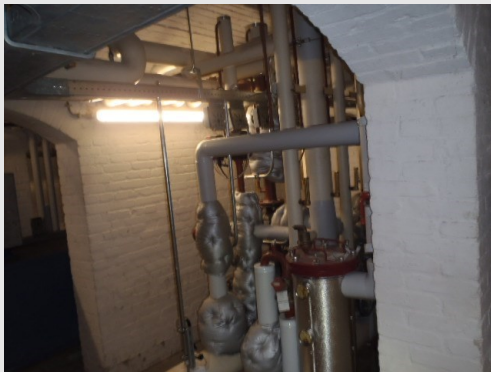
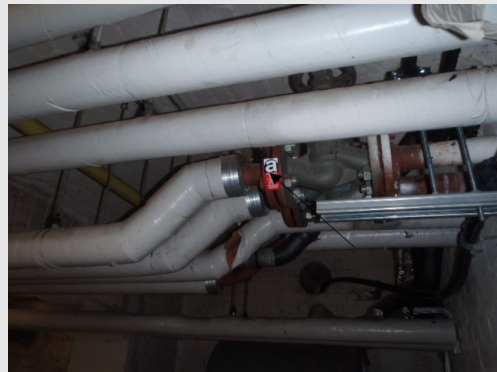
| Bron | Bron/ruimte | Saneringsklasse | Conclusie/Aanbeveling |
|---|---|---|---|
| 1 | Pakking/ 02 | 2, 1 | Het materiaal betreft een niet hechtgebonden toepassing. Het materiaal is niet beschadigd, waardoor de kans op vezelemisatie bij normaal gebruik van de ruimte gering is. Op korte termijn saneren is niet noodzakelijk, geadviseerd wordt het materiaal vóór sloop- of renovatiewerkzaamheden te saneren. |

### 1 Pakking

Overzicht

Monstername

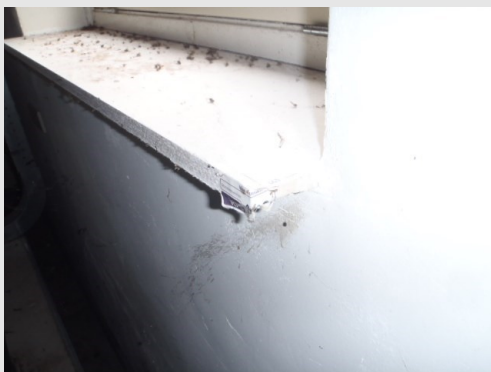
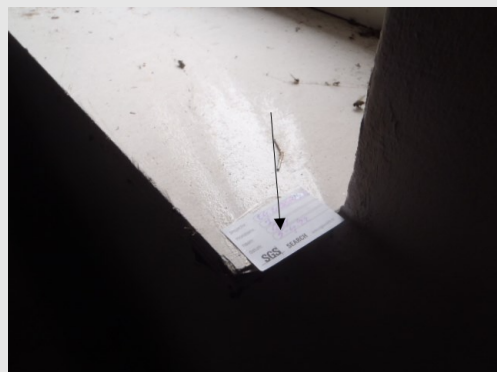
| Bron | Bron/ruimte | Saneringsklasse | Conclusie/Aanbeveling |
|---|---|---|---|
| 2 | Vensterbank/ Ruimte 74B | Geen asbest | Na optische analyse bleek het materiaal geen asbestvezels te bevatten in een percentage boven de detectiegrens van 0,1% w/w. |

### 2 Vensterbank

Overzicht

,monstername

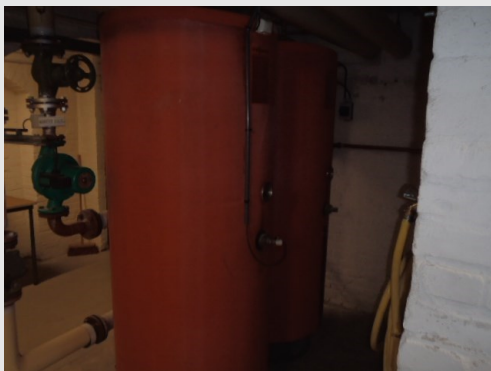
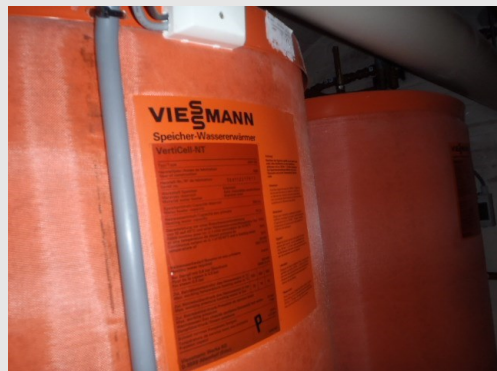
| Bron | Bron/ruimte | Saneringsklasse | Conclusie/Aanbeveling |
|---|---|---|---|
| 3 | Boiler/ 02 | 2A, 1 | Het materiaal betreft een niet hechtgebonden toepassing. Het materiaal is niet beschadigd, waardoor de kans op vezelemisatie bij normaal gebruik van de ruimte gering is. Op korte termijn saneren is niet noodzakelijk, geadviseerd wordt het materiaal vóór sloop- of renovatiewerkzaamheden te saneren. |

### 3 Boiler

Overzicht

Detail

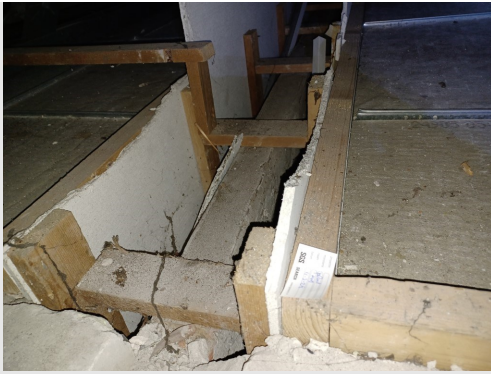
| Bron | Bron/ruimte | Saneringsklasse | Conclusie/Aanbeveling |
|---|---|---|---|
| 4 | plaatmateriaal/ meerdere ruimtes | Geen asbest | Na optische analyse bleek het materiaal geen asbestvezels te bevatten in een percentage boven de detectiegrens van 0,1% w/w. |

plaatmateriaal op zolder

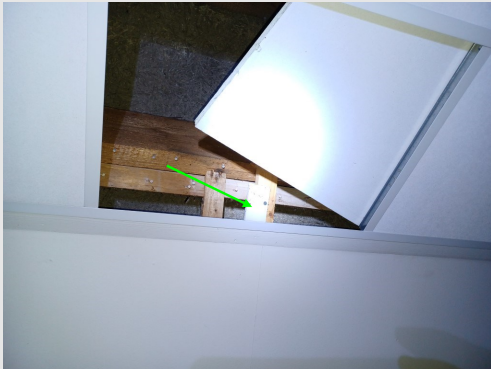
plaatmateriaal bij balkconstructie

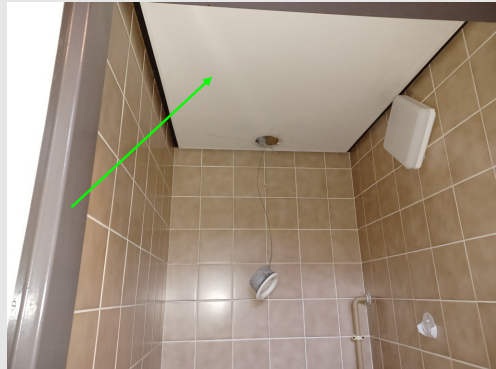
plaatmateriaal plafond toilet

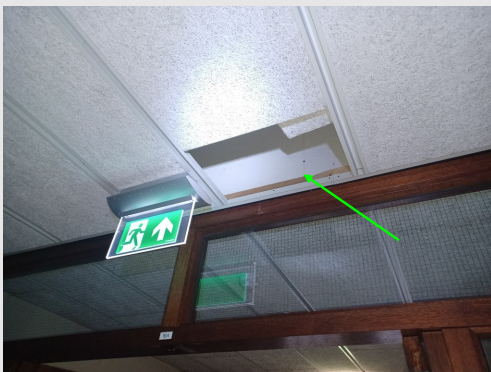
plaatmateriaal boven deuren
