# Rapport Asbestinventarisatie

het dorpshuis Purmerland 42 A-A

1451MD te Purmerland

projectnummer 260113

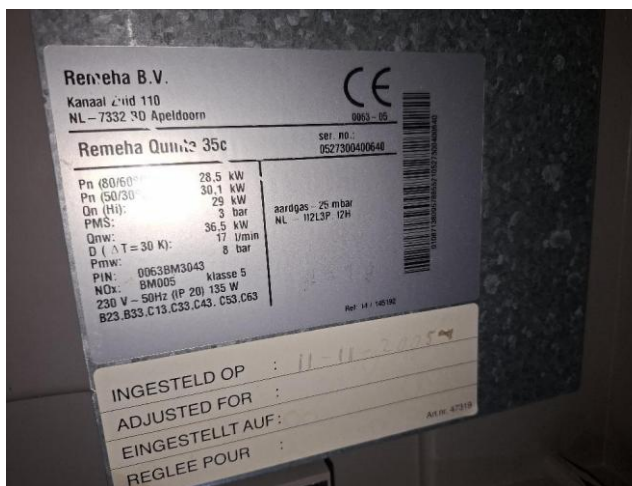
Ketel. remeha quinta 35c

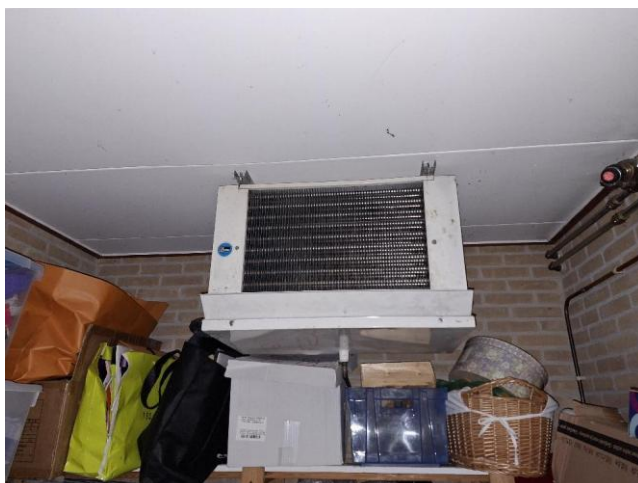
Koeling . merk: helpman groningen

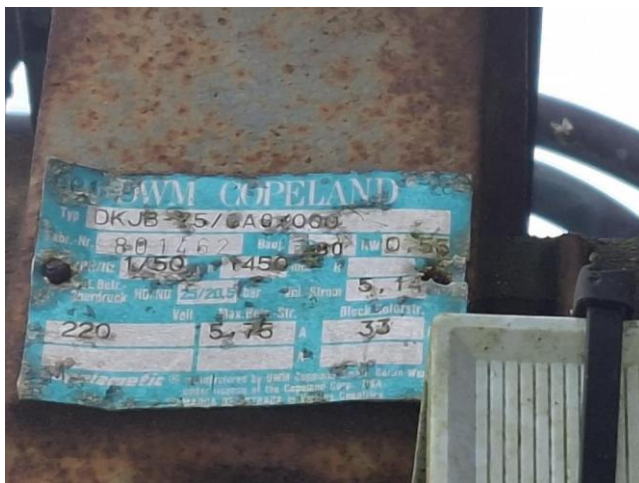
Typeplaatje koelunit buiten

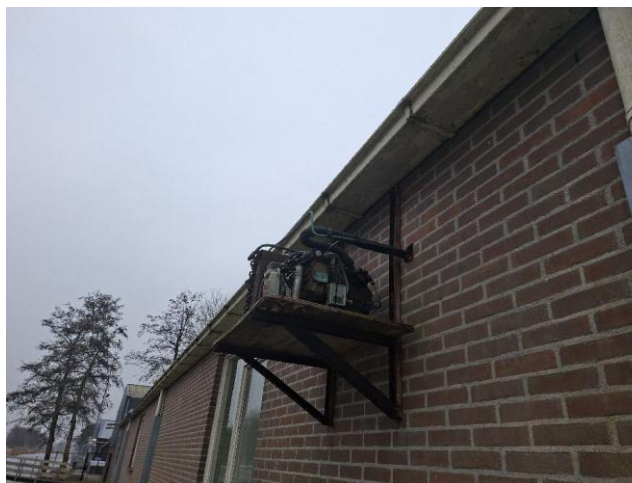
De koelunit buiten

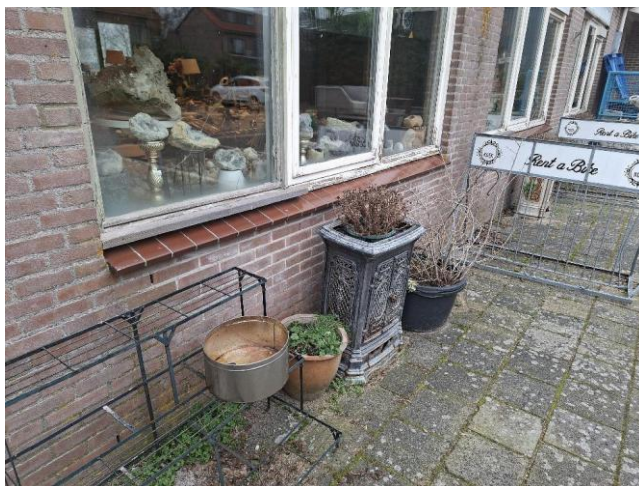
De lekdorpels zijn betegeld.
