**Rapportage asbestinventarisatie  
conform certificatieschema asbestinventarisatie en asbestverwijdering**

**Projectnummer: 20200394**

**De fabriek aan de Oostzijde 300 te Zaandam**

Opdrachtgever : Tenco  
Oostzijde 300  
1508ET Zaandam

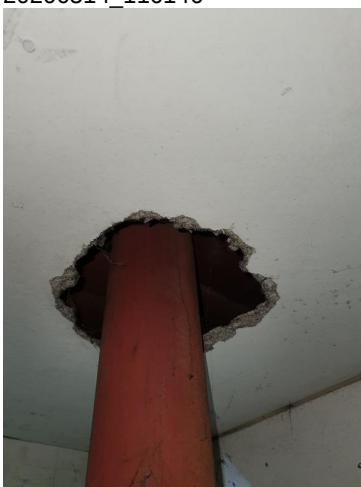
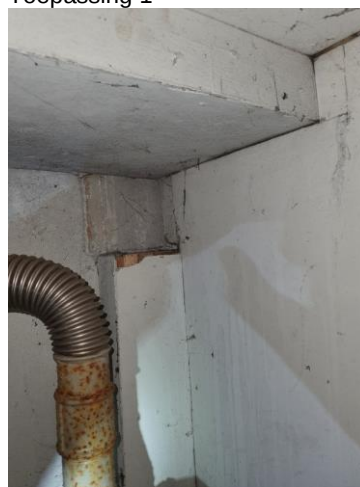
Toepassing 1

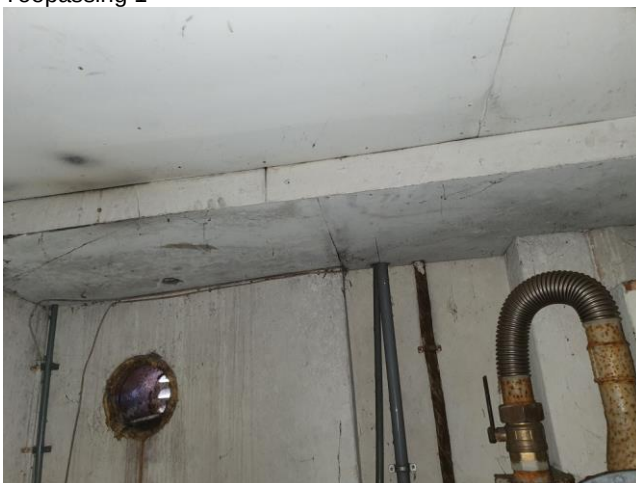
Toepassing 1

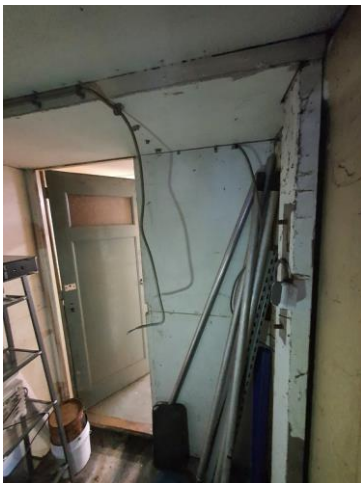
Toepassing 1
