## ASBESTINVENTARISATIE

| Adres onderzoekslocatie: | Poeldijkstraat 1020 te Amsterdam, Brandweerkazerne Pieter Brandweerkazerne |
| Datum rapport | 03-06-2026 - geldig tot 03-06-2029 (*) |
| Werkordernummer: | 24.26.04038 |

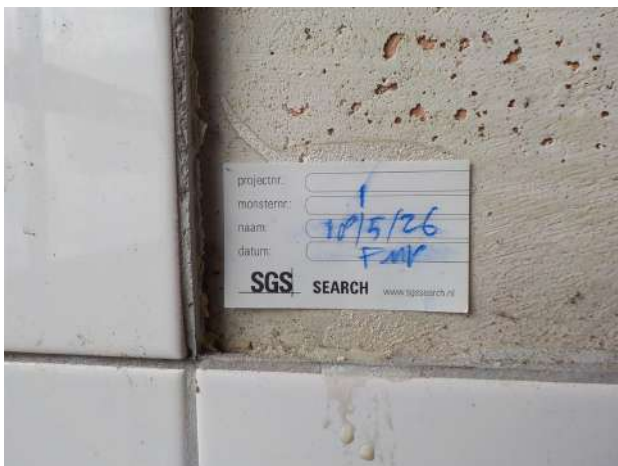
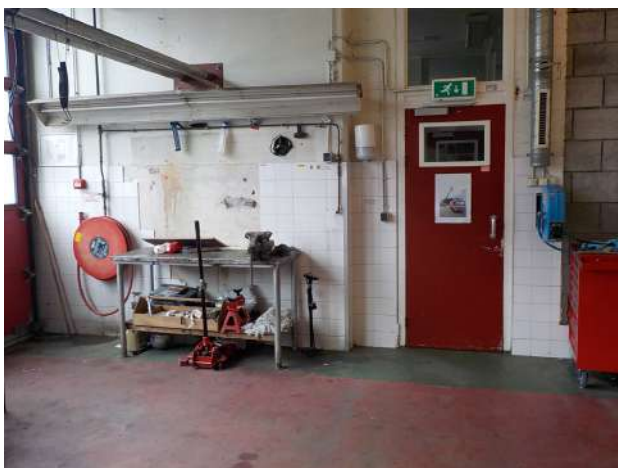
Remise

Na optische analyse bleek het materiaal geen asbestvezels te bevatten in een percentage boven de detectiegrens van 0,1% w/w.

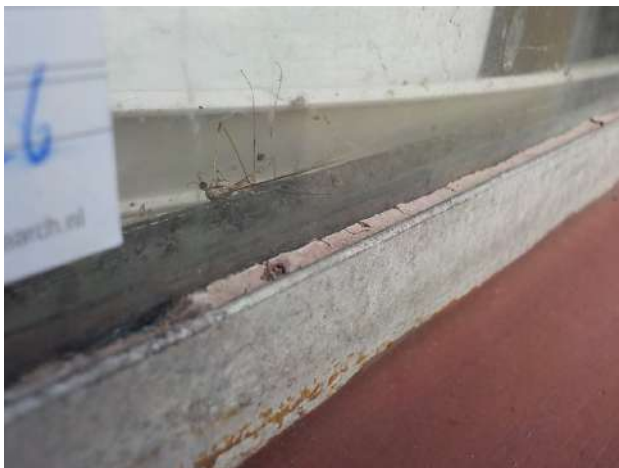
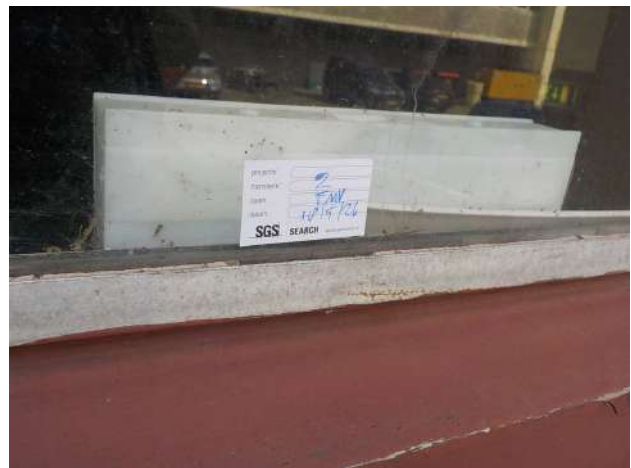
Hoofdgebouw, met beglazing boven 2 deuren

| Bron | Bron/ruimte | Saneringsklasse | Conclusie/Aanbeveling |
|---|---|---|---|
| 2 | Beglazingskit / Buitengevels | 1 | Het materiaal is verweerd maar betreft een hechtgebonden toepassing. De kans op vezelemissie is hierdoor gering. Tevens betreft het een buitensituatie. Op korte termijn saneren is niet noodzakelijk, geadviseerd wordt het materiaal vóór sloop- of renovatiewerkzaamheden te saneren. |

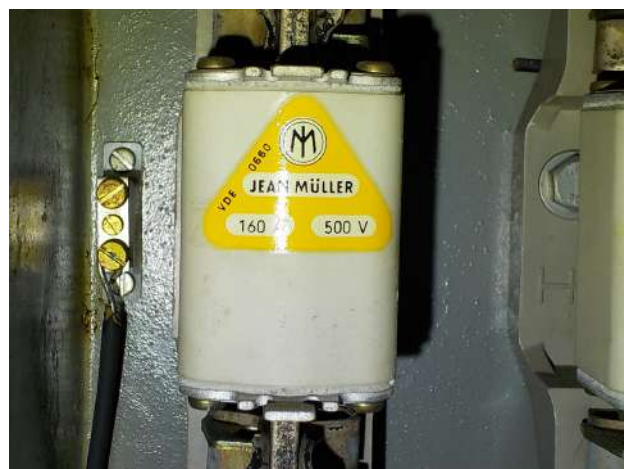
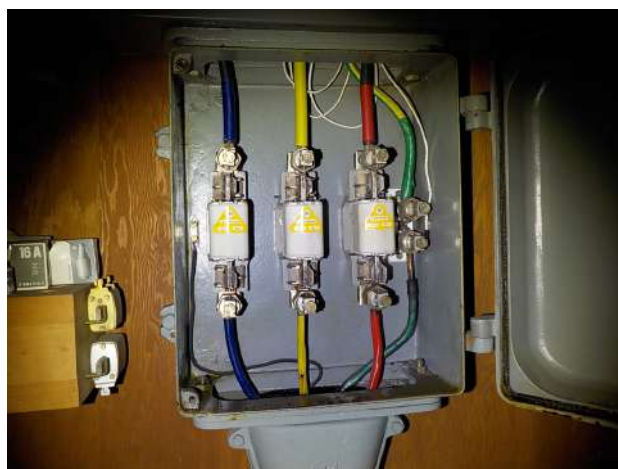
Het materiaal betreft een niet hechtgebonden toepassing. Het materiaal is niet beschadigd, waardoor de kans op vezelemissie bij normaal gebruik van de ruimte gering is.

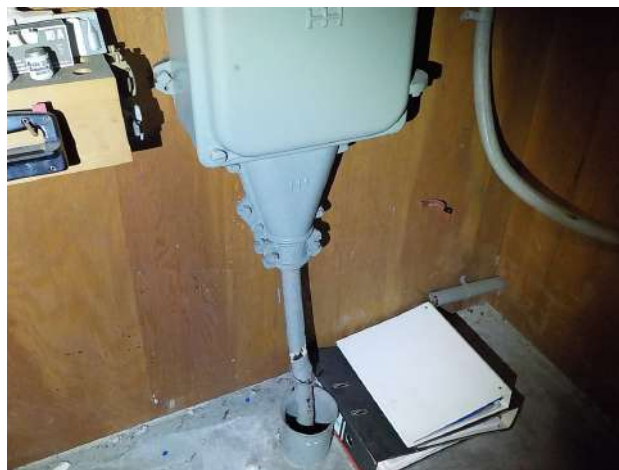
In de flens is een afdichting aanwezig, meestal van asbestkoord

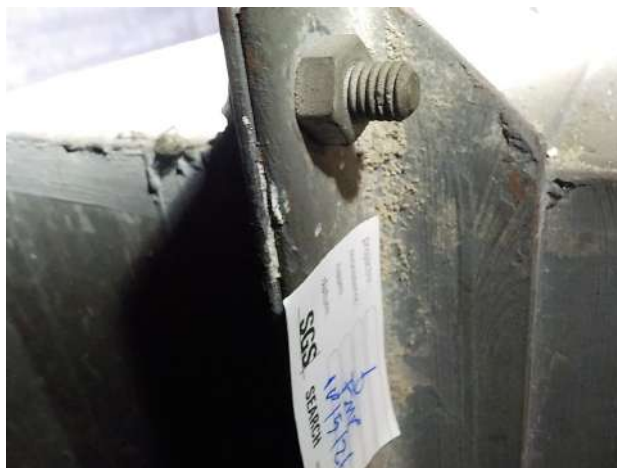
Kit in de geschroefde kanaalflenzen

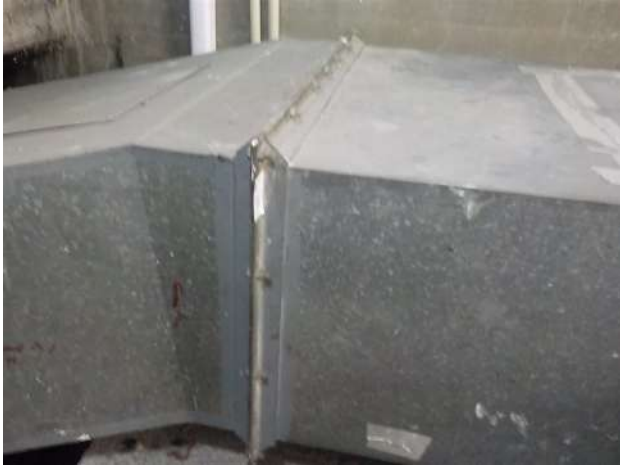
Kruipruimte 020, met kanaaltracé waarin kit gebruikt is

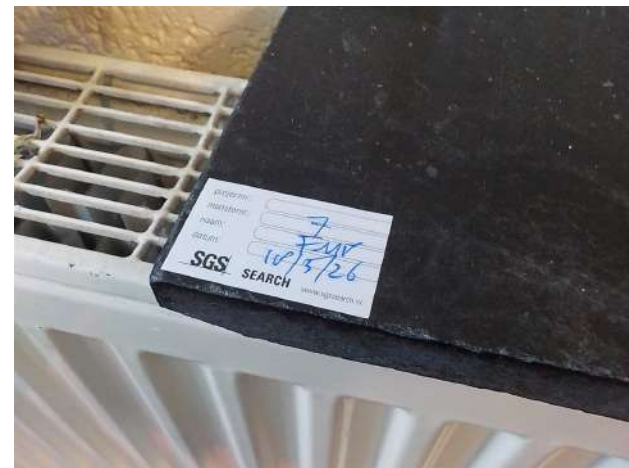
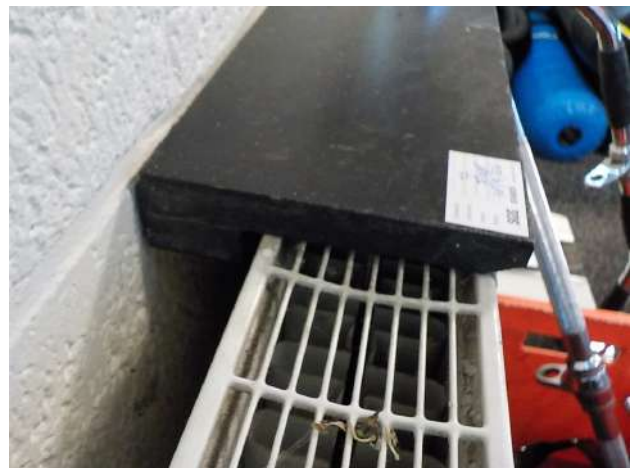
Het materiaal is niet beschadigd en betreft een hechtgebonden toepassing. De kans op vezelemissie uit het materiaal bij normaal gebruik van de ruimte is gering.

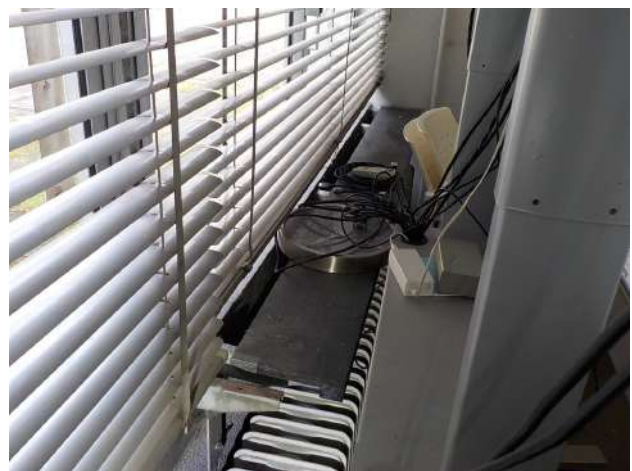
Ruimte reddingsbrigade

De vensterbanken zijn van onderuit vastgeschroefd aan een beugel

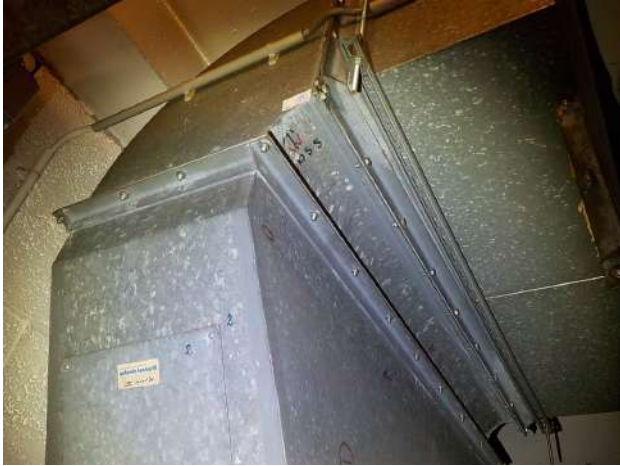
Flenzen van bovenliggend kanaal: voorzien van asbestkoord (6 flenzen)

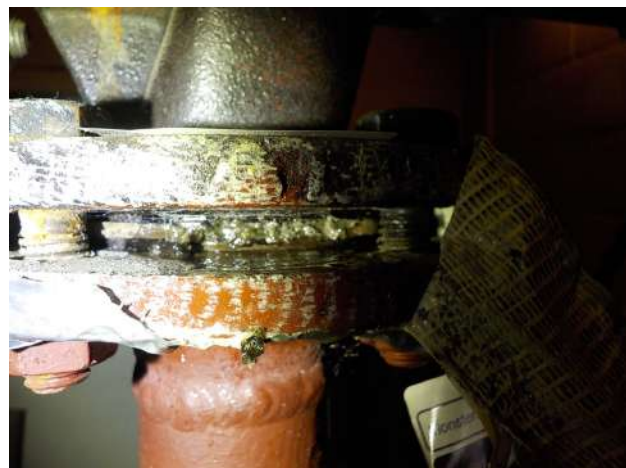
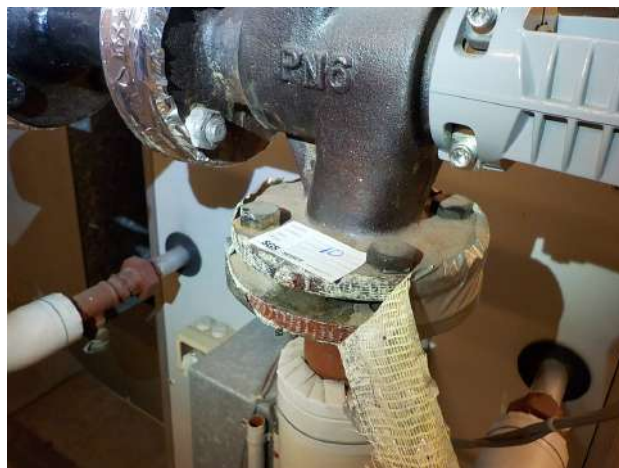
Het materiaal betreft een niet hechtgebonden toepassing. Het materiaal is niet beschadigd, waardoor de kans op vezelemissie bij normaal gebruik van de ruimte gering is.

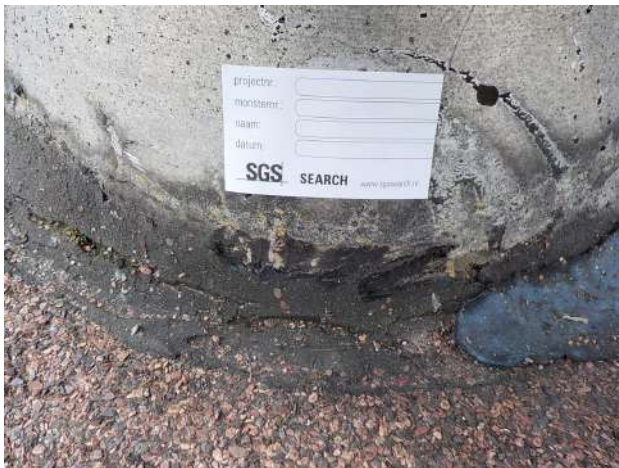
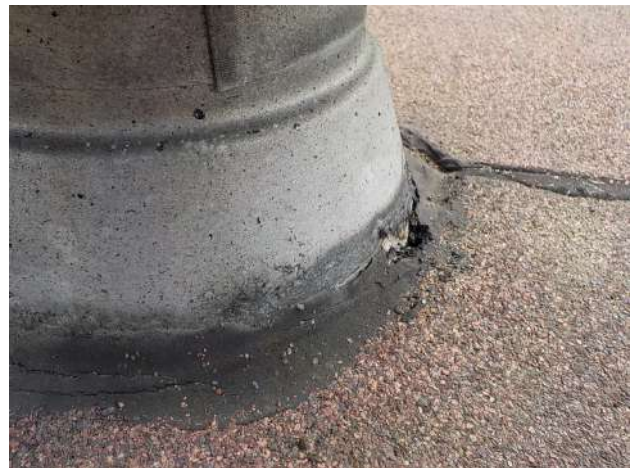
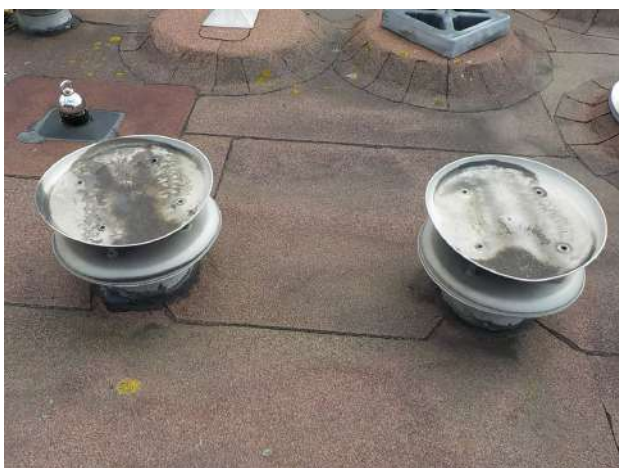
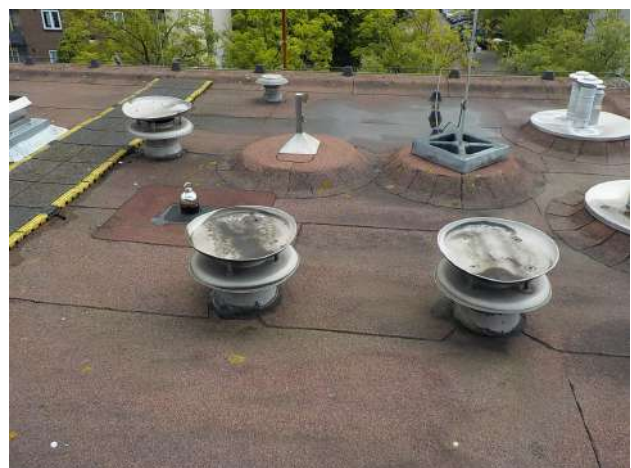
Na optische analyse bleek het materiaal geen asbestvezels te bevatten in een percentage boven de detectiegrens van 0,1% w/w.

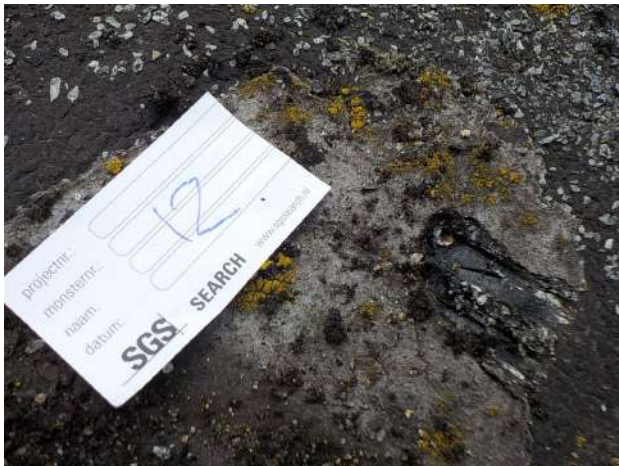
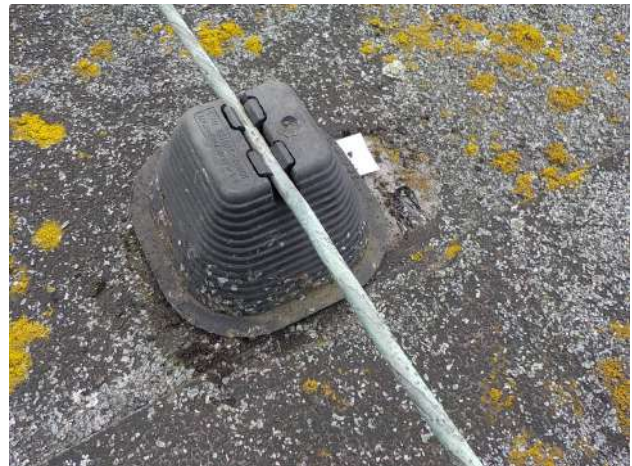
Het materiaal is niet beschadigd en betreft een hechtgebonden toepassing. De kans op vezelemissie uit het materiaal bij normaal gebruik van de ruimte is gering.

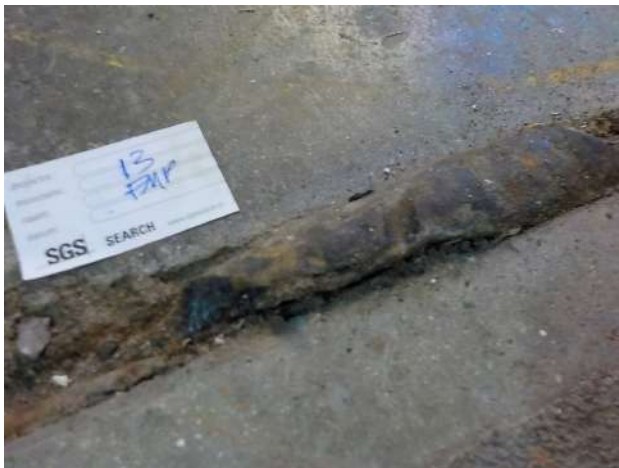
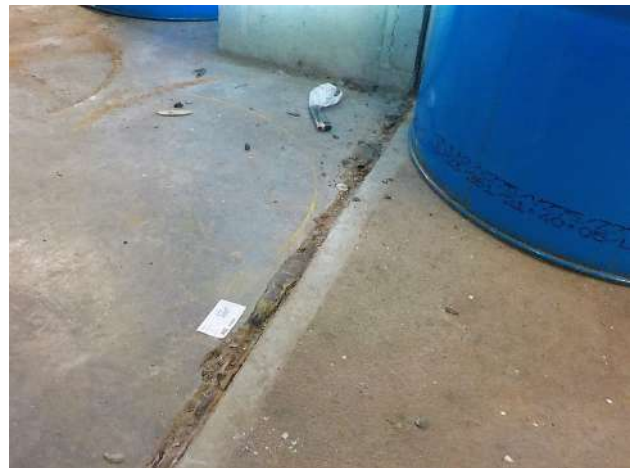
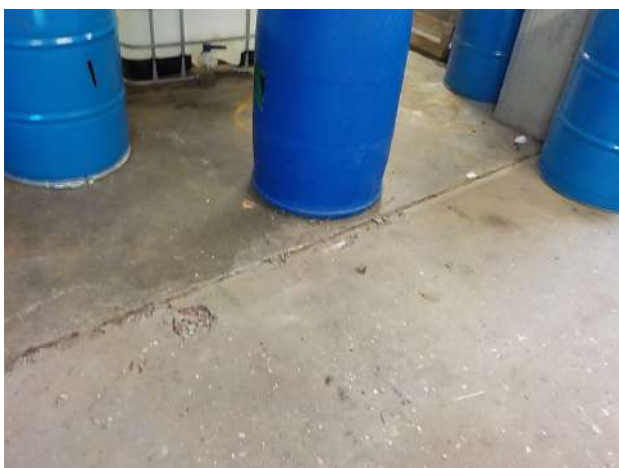
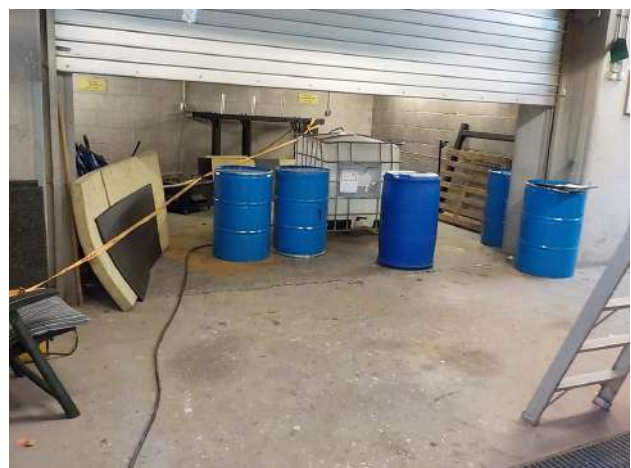
Na optische analyse bleek het materiaal geen asbestvezels te bevatten in een percentage boven de detectiegrens van 0,1% w/w.

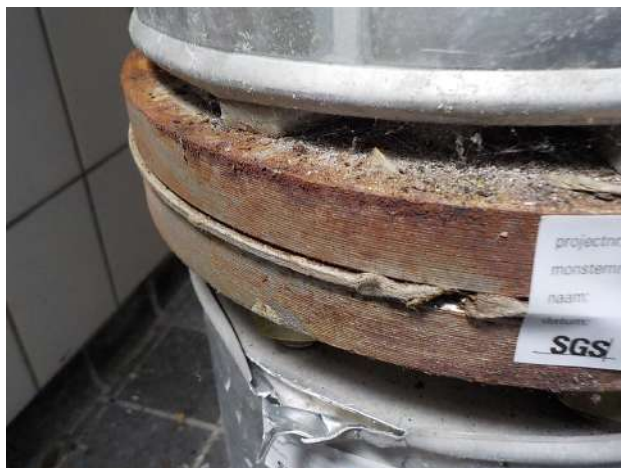
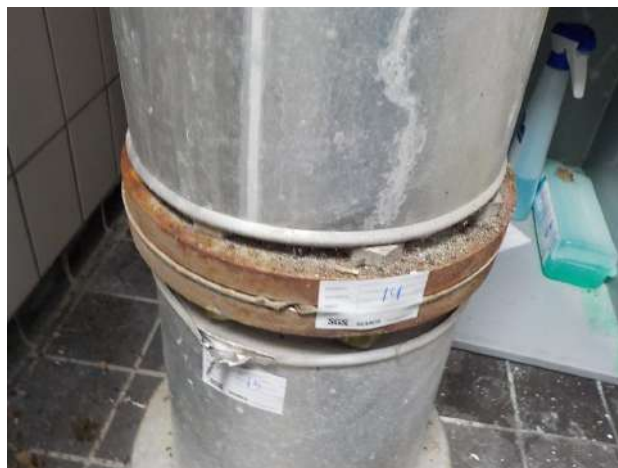
1 pakking op de 1e etage

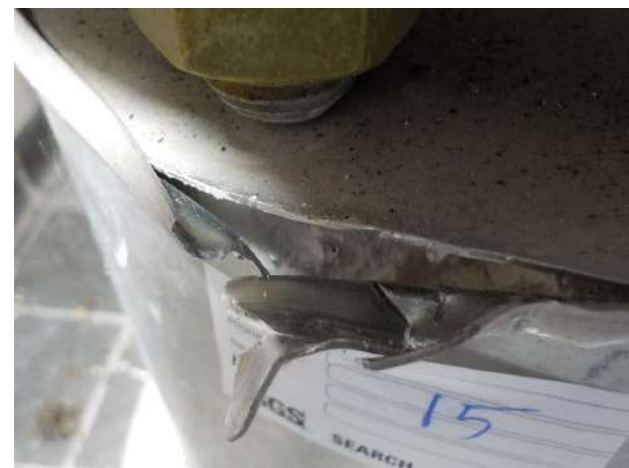
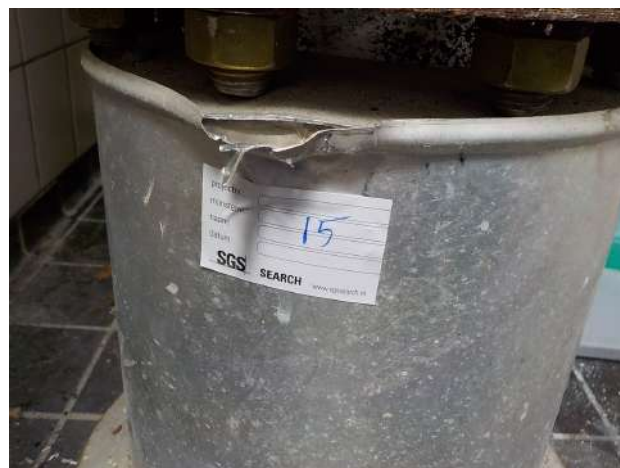
| Bronnummer | 15 |

Betreft witte schalen leidingisolatie rondom de uitlaat van de NSA. Deze zijn volledig afgedekt door aluminium schalen. De NSA is niet meer in bedrijf.

De uitlaat gaat via het plafond bg/vloer 1e etage naar het dak, en komt bovendaks uit. De isolatie is boven het dak NIET aanwezig (stopt ter hoogte van het plafond 1e etage).

Risicoklasse 2

Het materiaal betreft een niet hechtgebonden toepassing. Het materiaal is niet beschadigd, waardoor de kans op vezelemissie bij normaal gebruik van de ruimte gering is.

Op korte termijn saneren is niet noodzakelijk, geadviseerd wordt het materiaal vóór sloop- of renovatiewerkzaamheden te saneren.

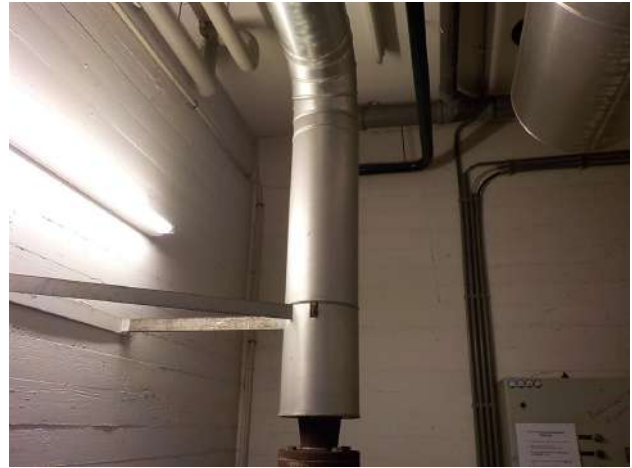
Uitlaat NSA, begane grond

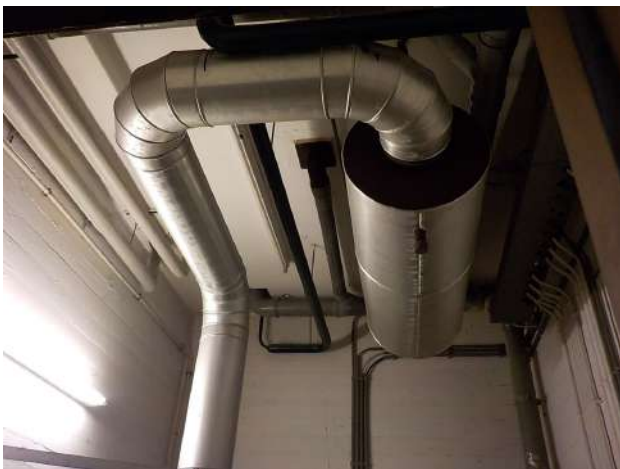
Uitlaat NSA, begane grond

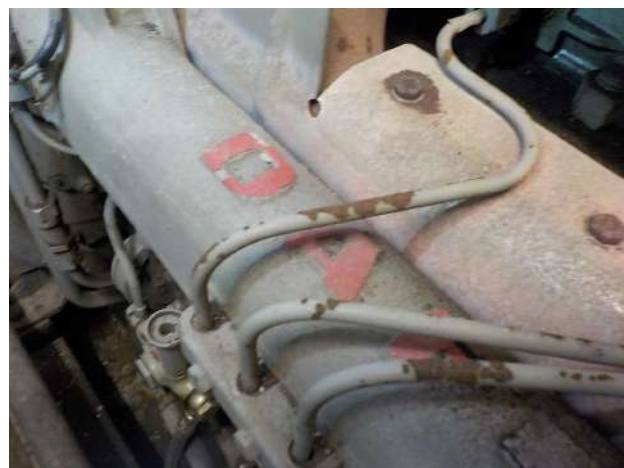
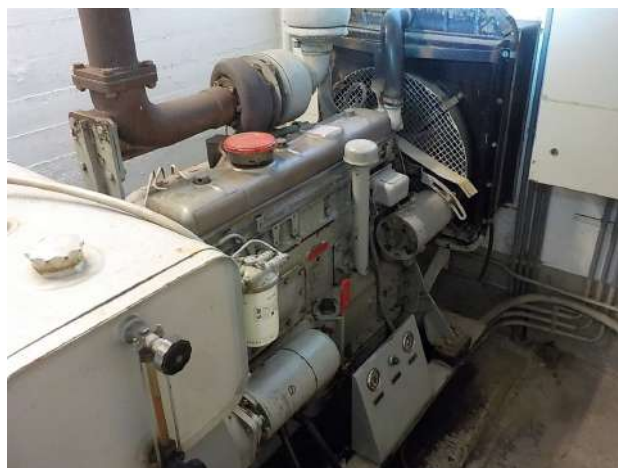
| Bronnummer | 16 |

Betreft een oude NSA (DAF) van waarschijnlijk jaren '70.

Risicoklasse 1

Op basis van jaartal is de installatie asbestverdacht.

Op korte termijn saneren is niet noodzakelijk, geadviseerd wordt het materiaal vóór sloop- of renovatiewerkzaamheden te saneren.

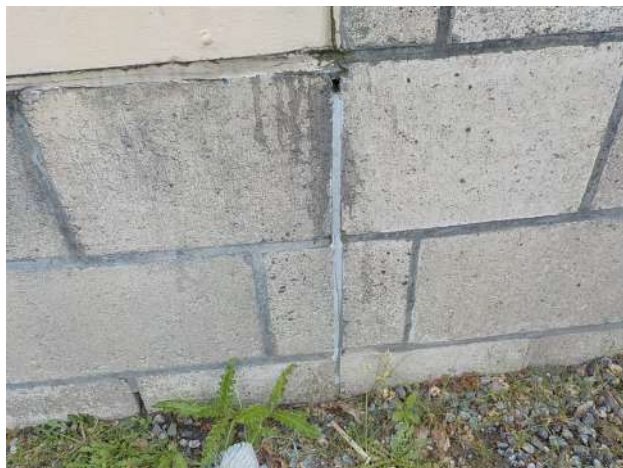
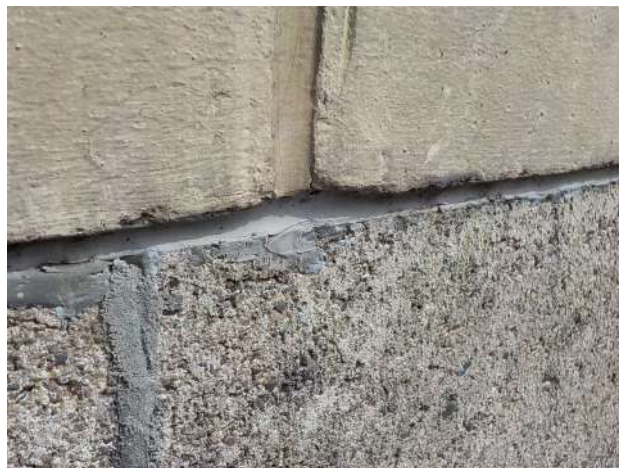
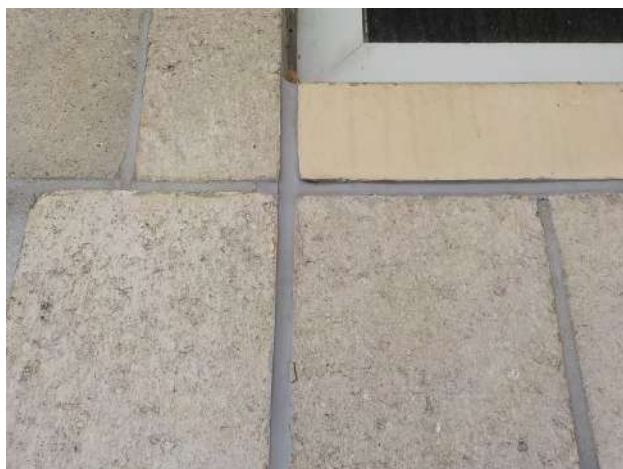
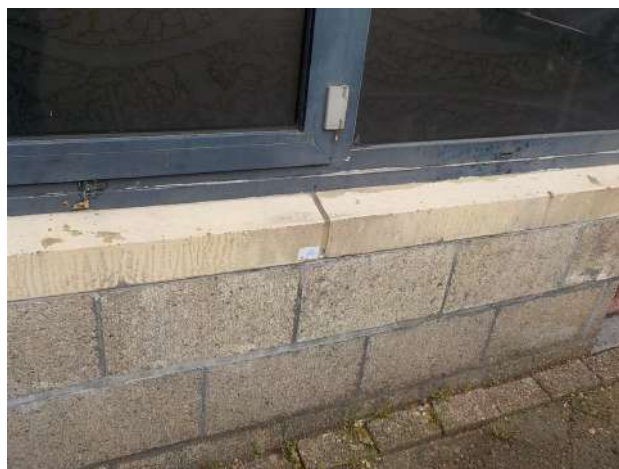
| Bronnummer | 17 |

Betreft kit in de voegen van de betonelementen buitengevels. De kit is bij beide gebouwen aanwezig, in beide gevallen onverdacht. Er is wel monsternamen uitgevoerd om onduidelijkheden tijdens de sloop van de gebouwen te voorkomen.

Na optische analyse bleek het materiaal geen asbestvezels te bevatten in een percentage boven de detectiegrens van 0,1% w/w.

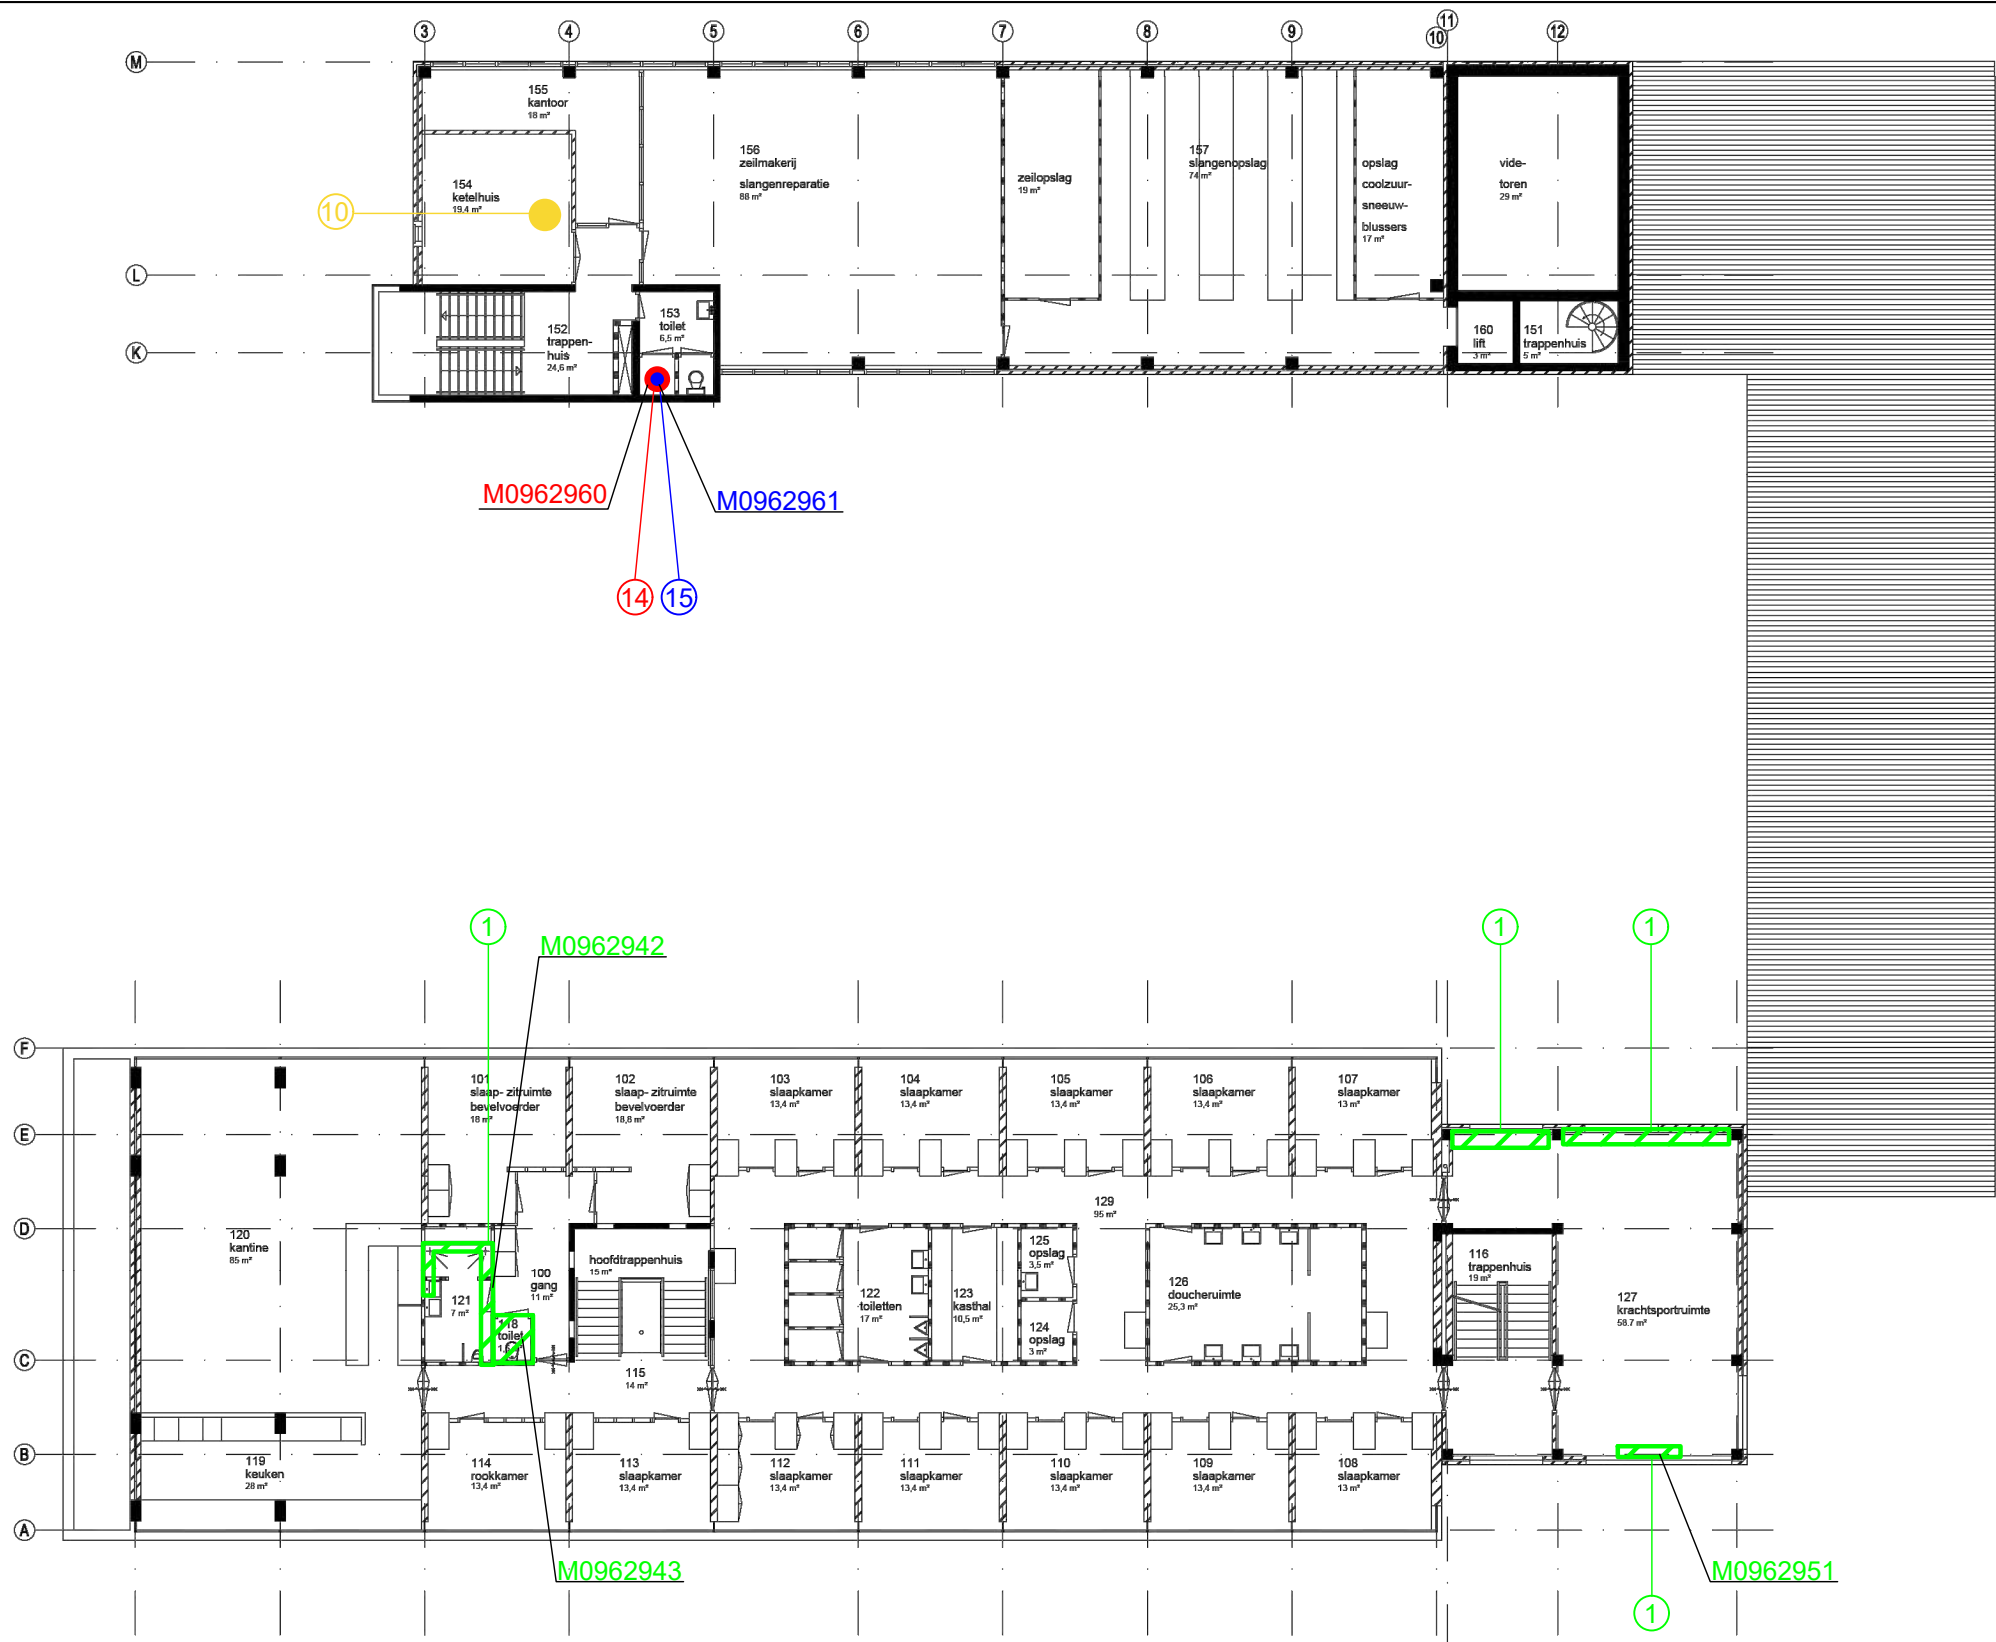
- ① Tegellijm | 36 m2 | niet asbesthoudend
- ⑦ Vensterbanken | 11,9 m | niet asbesthoudend
- ⑩ Pakking | 26 st | asbesthoudend
- ⑭ Pakking | 4 st | asbesthoudend
- ⑮ Isolatieschalen | 8 m | asbesthoudend

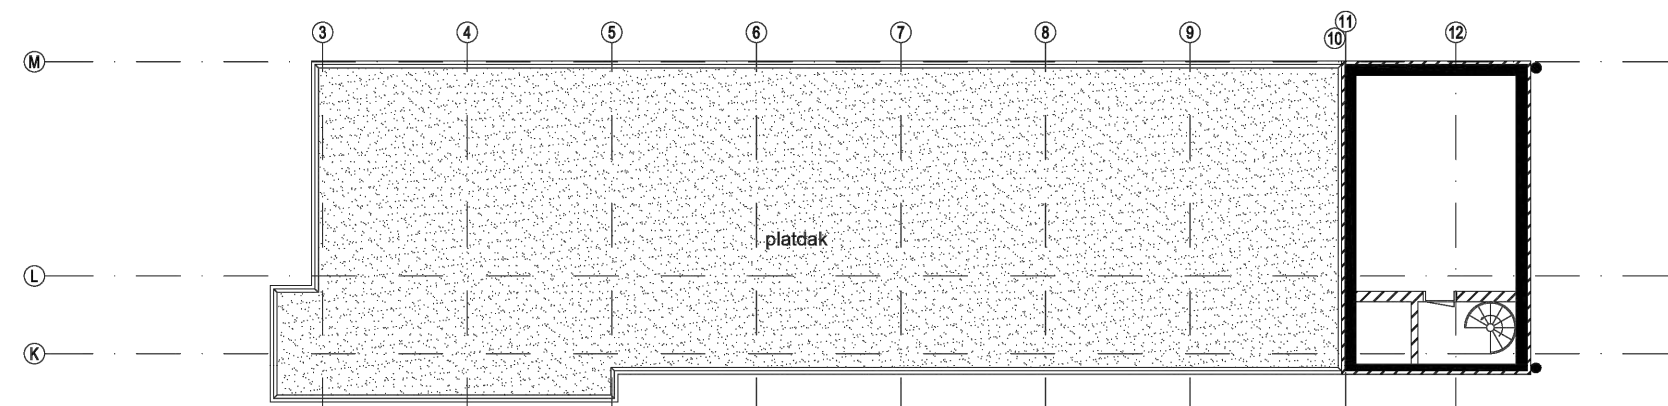
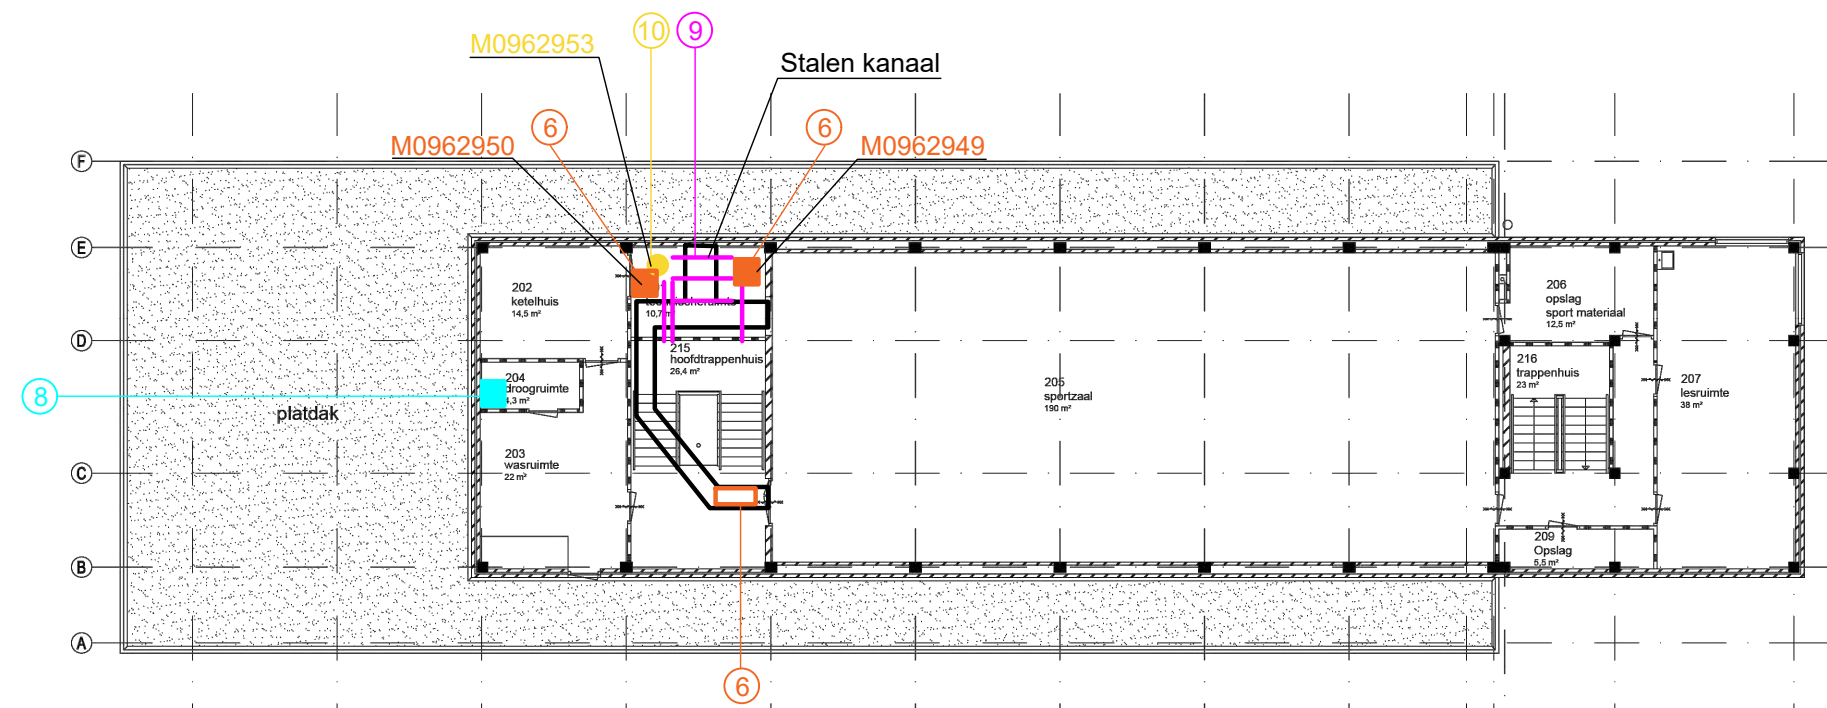
- 6 Kit in kanaalflens | 36 m | asbesthoudend
- 8 Luchtverhitter | 1 st | asbestverdacht
- 9 Koord in kanaalflenzen | 19,5 m | asbesthoudend
- 10 Pakking | 26 st | asbesthoudend

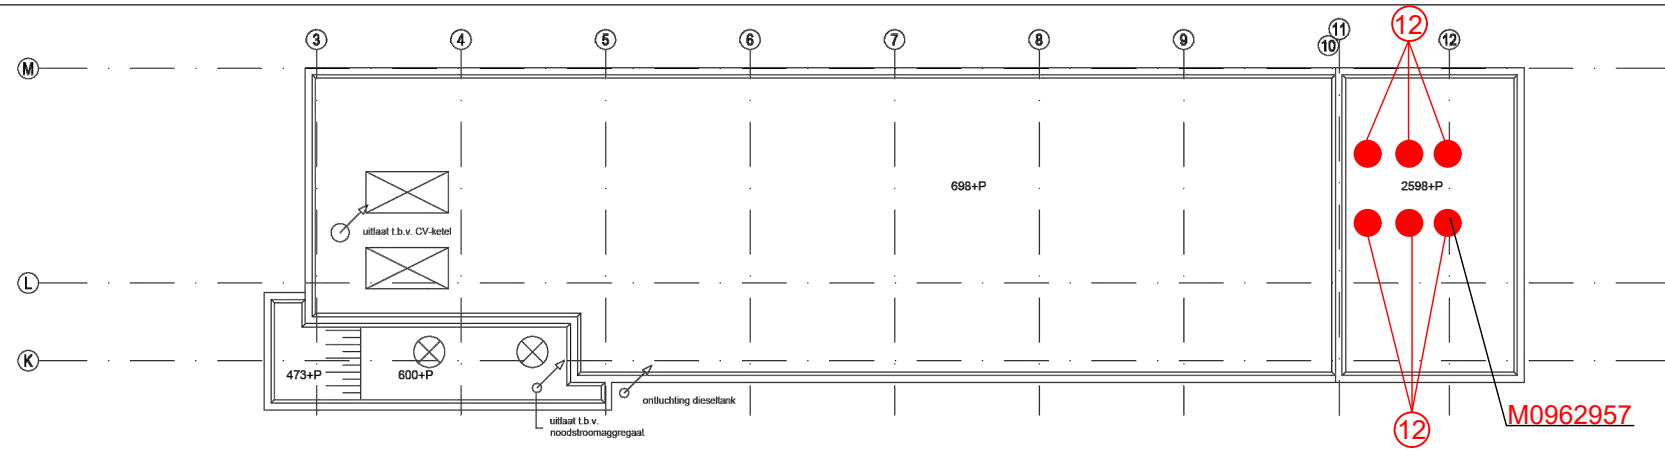
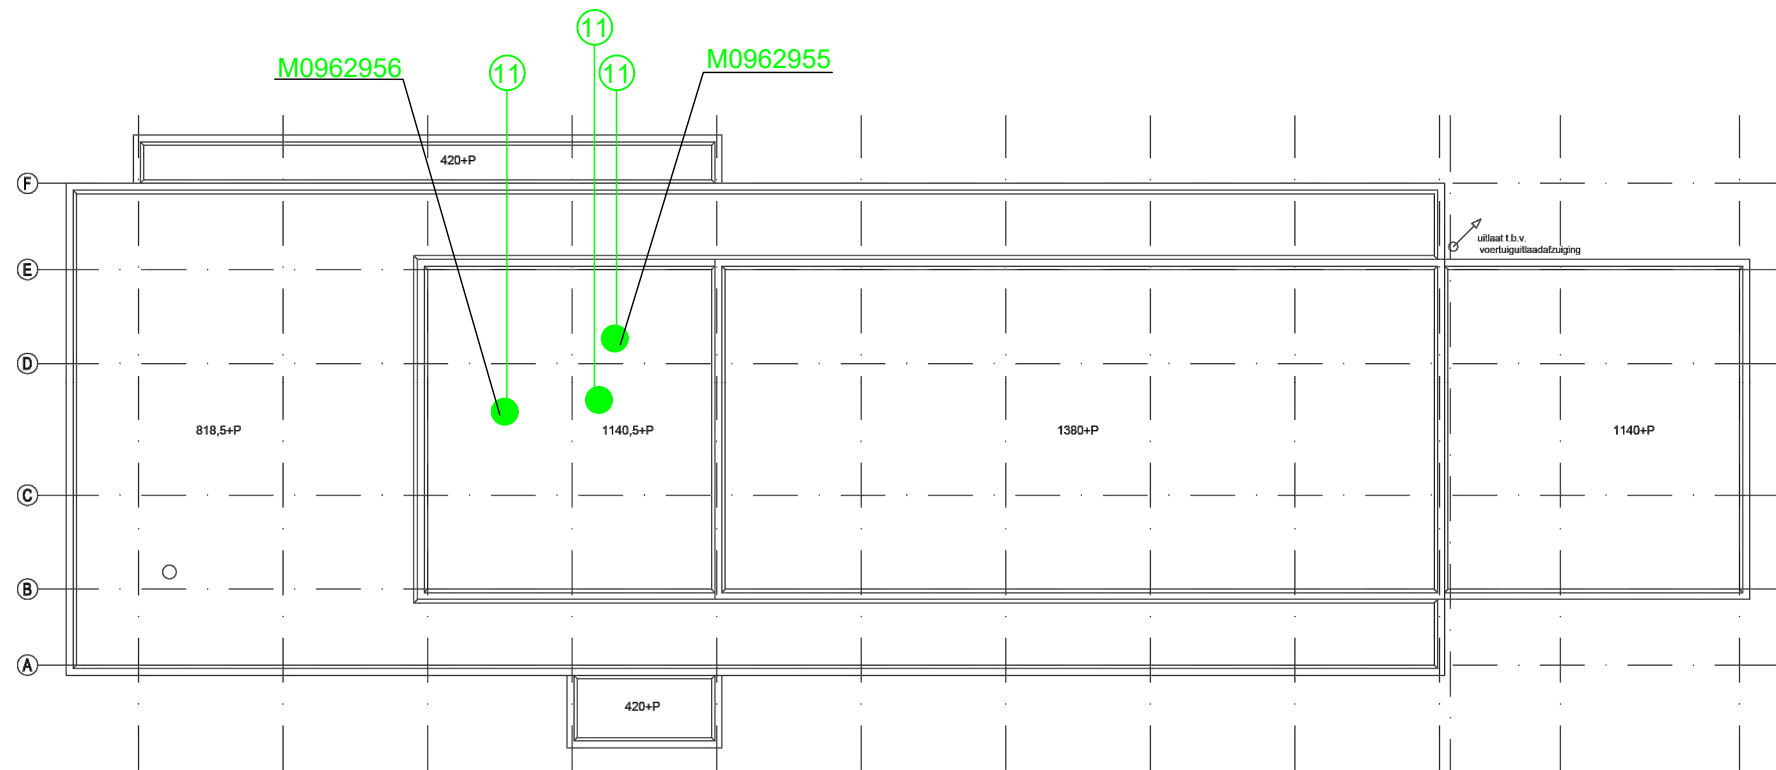
- 11 Bitumen vochtwering | 2 m | niet asbesthoudend
- 12 Bitumen lijm | 0,06 m2 | asbesthoudend

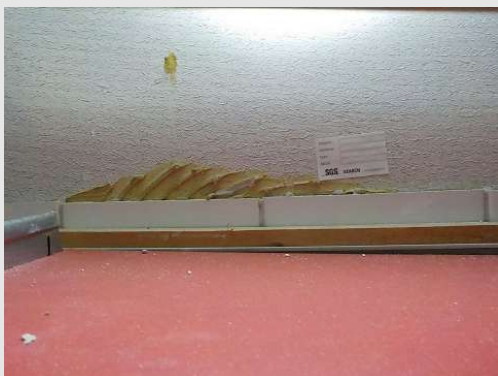
Tegellijm badkamer

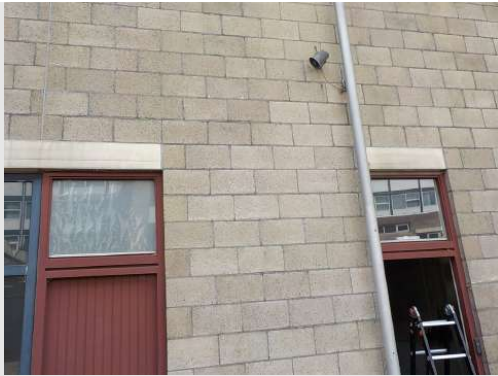
Hoofdgebouw, met beglazing boven 2 deuren

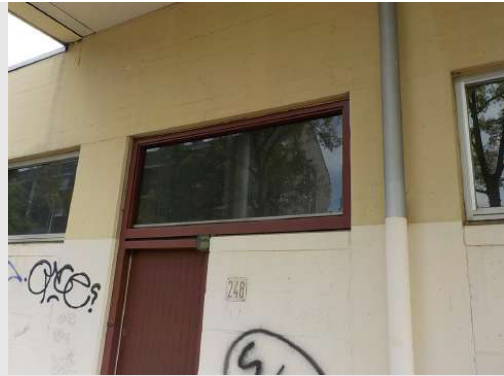
Hoofdgebouw, beglazing bij entree reddingsbrigade

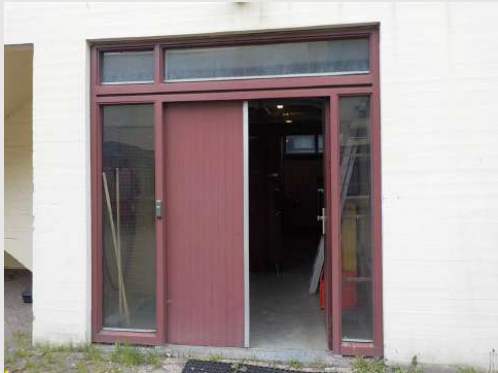
Slangenwasserij, entreepui met beglazing boven en naast deur

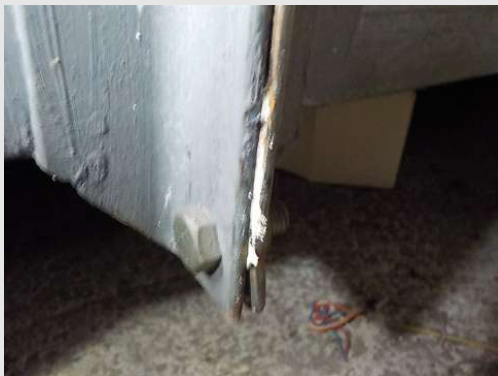
## 6 Kit in kanaalflens

Kit in de geschroefde kanaalflenzen

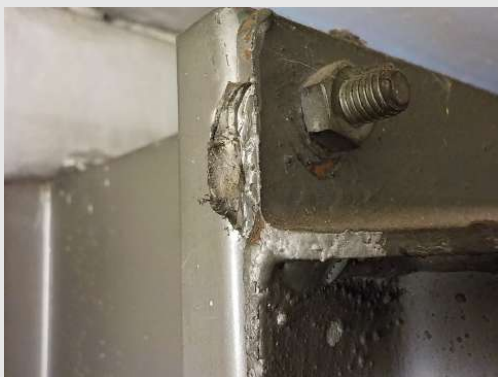
Kruipruimte 020, met kanaaltrace waarin kit gebruikt is

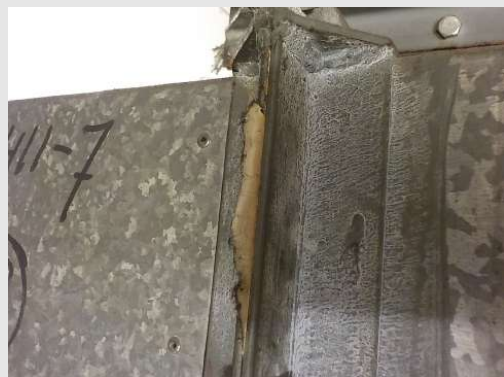
In ruimte 201 is de witte kit soms meegeverfd in grijs

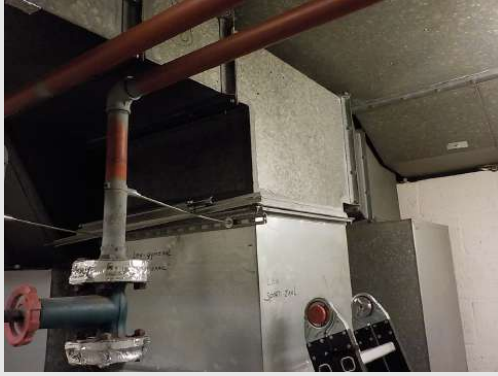
Kit in kanaalflenzen ruimte 201

IN RUIMTE 201 ZIJN OOK IDENTIEKE KANALEN MET ASBESTKOORD AANWEZIG. DAARMEE DIENT REKENING TE WORDEN GEHOUDEN BIJ SANERING/WERKZAAMHEDEN IN DEZE RUIMTE

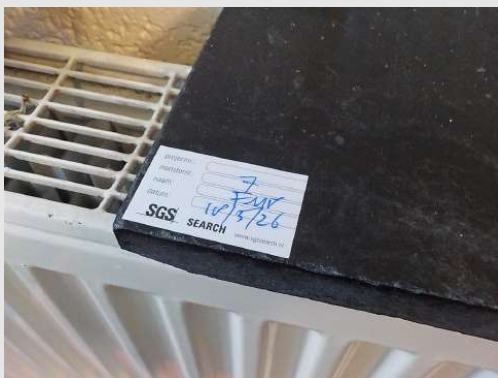
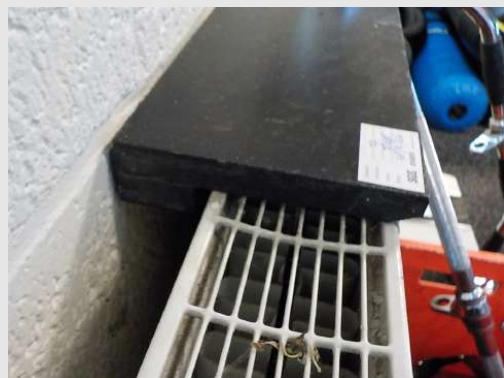
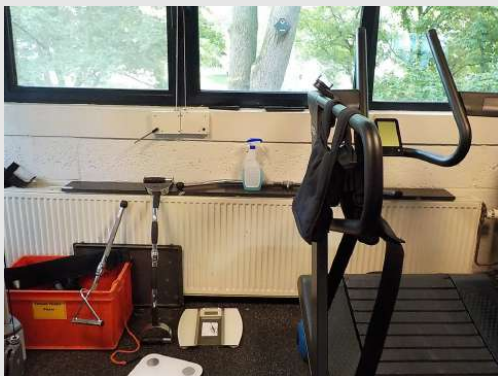
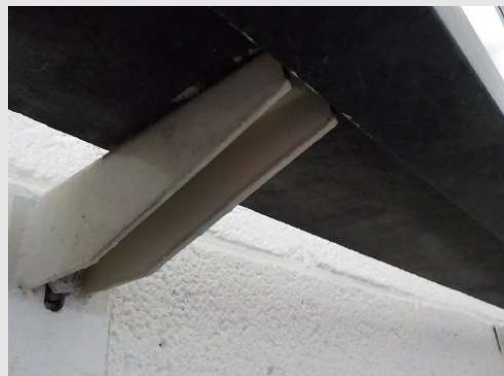
## 7 Vensterbanken

De vensterbanken zijn van onderuit vastgeschroefd aan een beugel

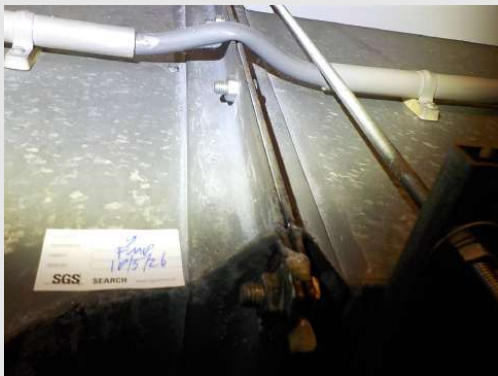
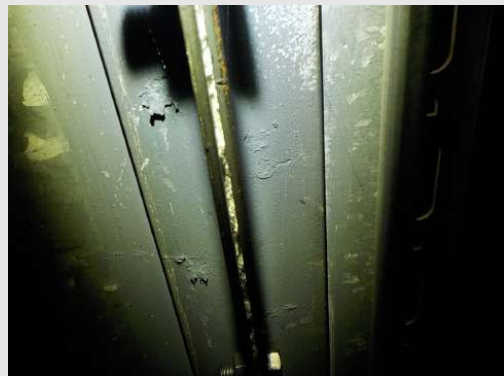
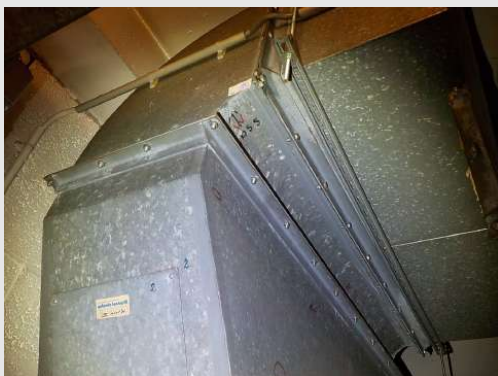
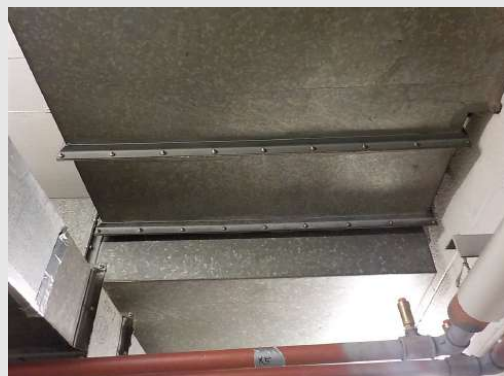
9 Koord in kanaalfenzen

Flenzen van bovenliggend kanaal: voorzien van asbestkoord (6 flenzen)
