## ASBESTINVENTARISATIE

| Adres onderzoekslocatie: | Poeldijkstraat 1020 te Amsterdam, Brandweerkazerne Pieter Brandweerkazerne |
| Datum rapport | 03-06-2026 - geldig tot 03-06-2029 (*) |
| Werkordernummer: | 24.26.04038 |

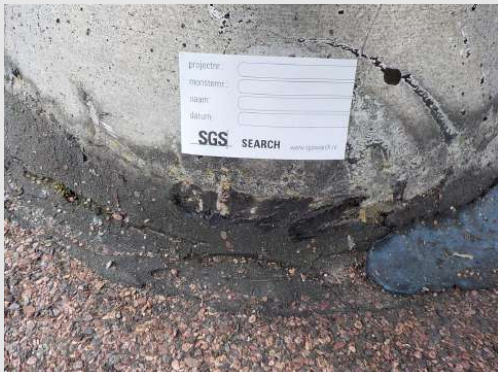
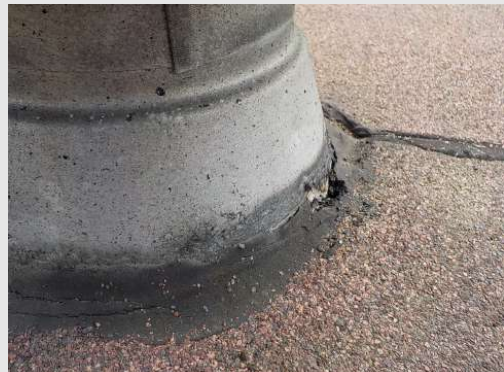
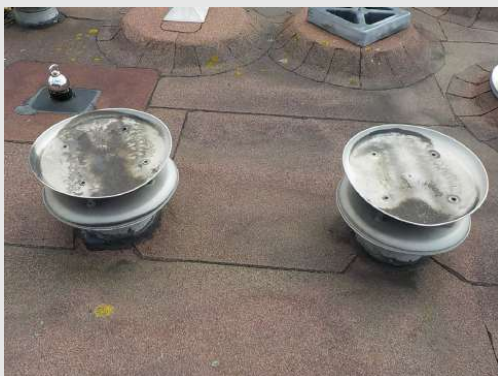
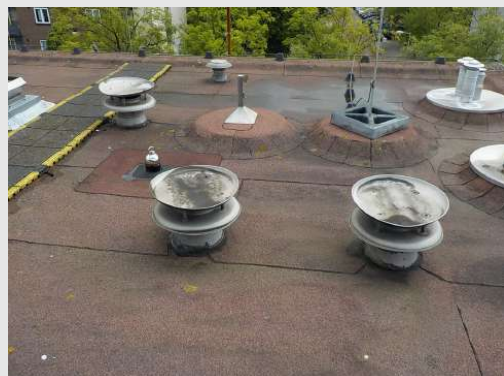
## 11 Bitumen vochtwering

| Bron | Bron/ruimte | Saneringsklasse | Conclusie/Aanbeveling |
|---|---|---|---|
| 11 | Bitumen vochttering / Dak | Geen asbest | Na optische analyse bleek het materiaal geen asbestvezels te bevatten in een percentage boven de detectiegrens van 0,1% w/w. |

- 11 Bitumen vochtwering | 2 m | niet asbesthoudend
- 12 Bitumen lijm | 0,06 m2 | asbesthoudend

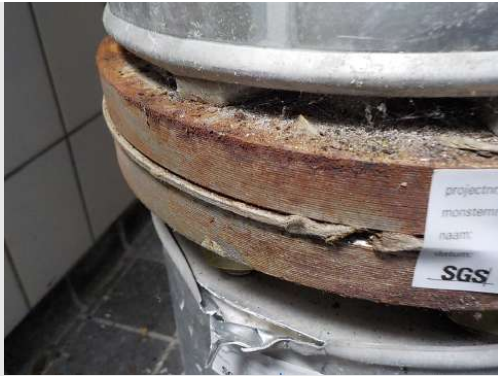
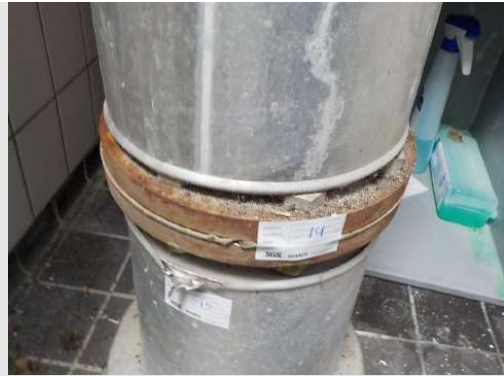
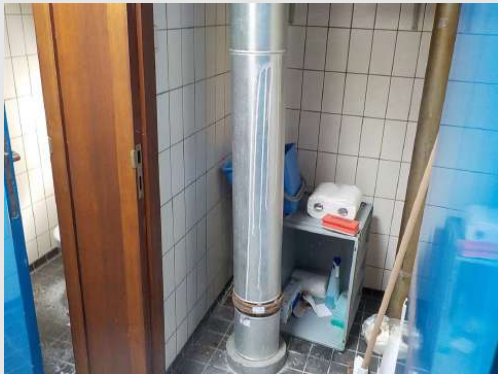
14 Pakking

1 pakking op de 1e etage

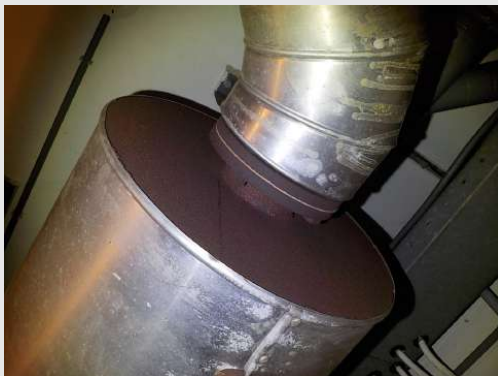
NSA ruimte begane grond

In de NSA ruimte zijn 3 pakkingen aanwezig
